添付①

7号機非常用ディーゼル発電機（C）燃料移送ポンプ（屋外）のケーブル損傷の可能性について

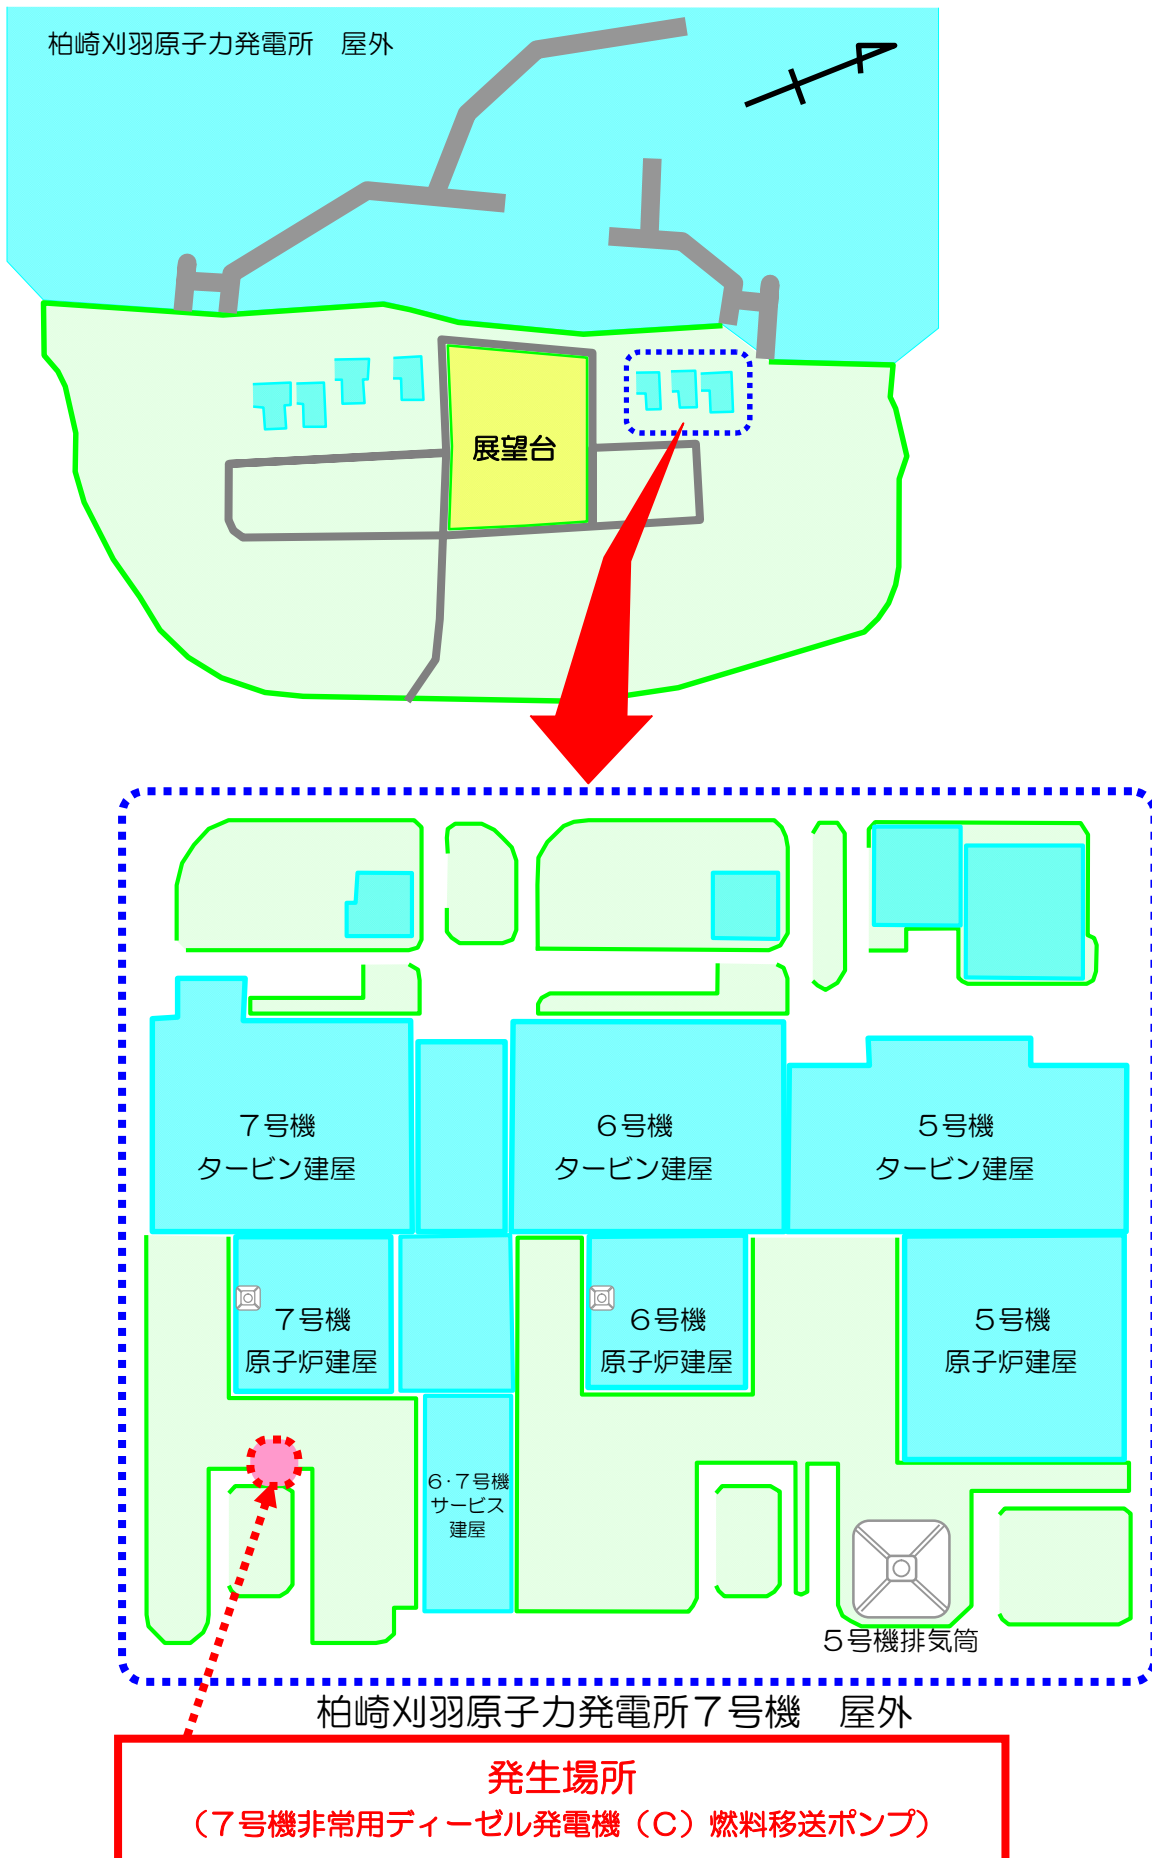
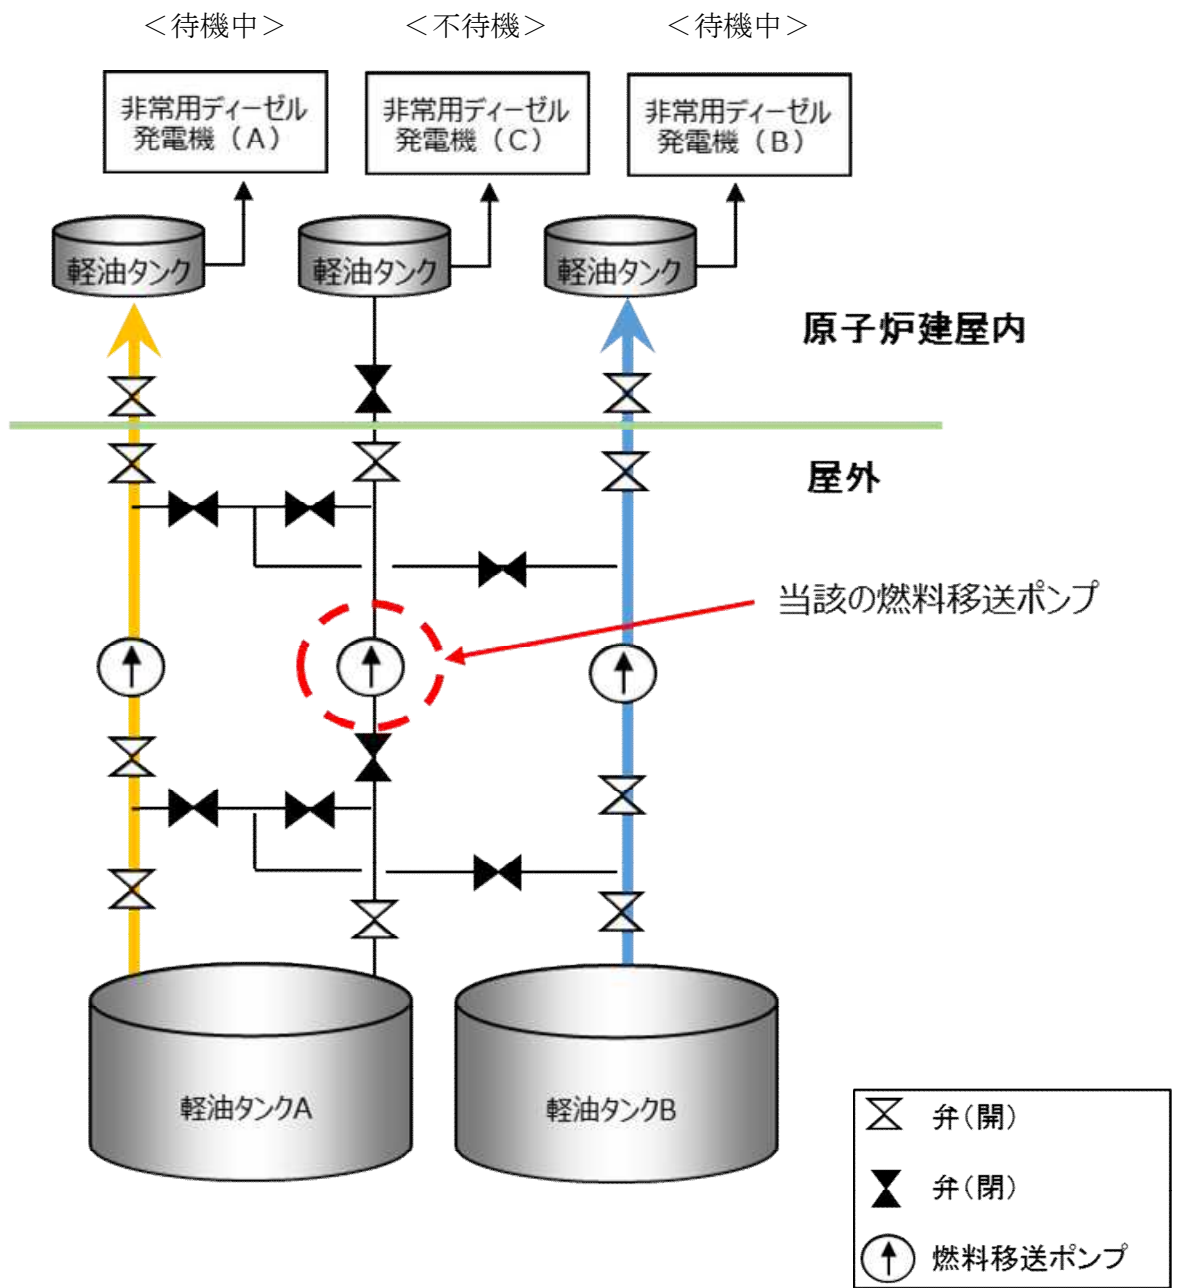
号機	7号機	
件名	非常用ディーゼル発電機（C）燃料移送ポンプ（屋外）のケーブル損傷の可能性について	
不適合の概要	<p>（発生状況）</p> <p>2020年1月17日、定期点検のために不待機としていた7号機非常用ディーゼル発電機（C）の燃料移送ポンプ*（屋外）を点検していたところ、ポンプに電気を供給するケーブルの絶縁不良が確認され、ケーブルが損傷している可能性があることが分かりました。</p> <p>なお、7号機以外の非常用ディーゼル発電機（A、B）が待機中のため、保安規定に基づく機能要求（プラント停止中は3台のうち2台が動作可能）は満足しています。</p> <p>今回の不具合による外部への放射能の影響はありません。</p> <p>* 非常用ディーゼル発電機燃料移送ポンプ 非常用ディーゼル発電機の燃料である軽油を、屋外の軽油タンクから原子炉建屋内の軽油タンクへ移送するためのポンプ</p>	
安全上の重要度／損傷の程度	<p><安全上の重要度></p> <p style="text-align: center;">○安全上重要な機器等 / その他設備</p>	<p><損傷の程度></p> <p><input type="checkbox"/> 法令報告要</p> <p><input checked="" type="checkbox"/> 法令報告不要</p> <p><input type="checkbox"/> 調査・検討中</p>
対応状況	現在、当該のケーブルの損傷状況および、事象の発生原因を調査中です。

7号機 非常用ディーゼル発電機への燃料移送経路概要図
(非常用ディーゼル発電機 (C) 点検時の一般的な状況)
