# 柏崎刈羽原子力発電所DATA・BOX(2019年6月)

# 6/7号機廃棄物処理建屋（管理区域）におけるけが人の発生について

# 柏崎刈羽原子力発電所における 安全対策の取り組み状況について

# 液状化対策の取り組み状況について

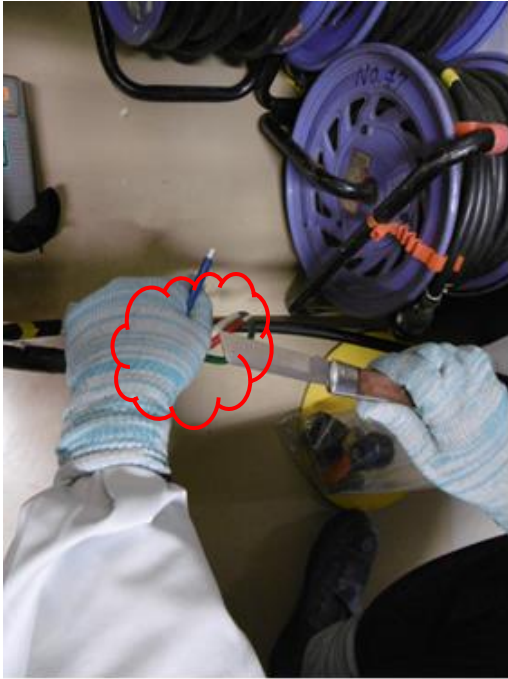
号機	6/7号機	
件名	廃棄物処理建屋（管理区域）におけるけが人の発生について	
不適合の概要	<p>2019年5月29日午後2時15分頃、廃棄物処理建屋地下2階北側配管スペース（管理区域）において、配管の耐震強化の作業に従事していた協力企業作業員が、作業で使用する溶接機のケーブルを電工ナイフにて末端処理後、姿勢を変えようとした際、誤って左手親指付け根を負傷したため、業務車にて病院へ搬送しました。</p> <p>なお、本人に意識はあり、身体汚染はありません。</p>

<p>けがの発生状況（再現）</p>	
安全上の重要度／損傷の程度	<p>&lt;安全上の重要度&gt;</p> <p>安全上重要な機器等 / <u>その他</u></p>	<p>&lt;損傷の程度&gt;</p> <p><input type="checkbox"/> 法令報告要</p> <p><input checked="" type="checkbox"/> 法令報告不要</p> <p><input type="checkbox"/> 調査・検討中</p>
対応状況	<p>病院での診察の結果、左長母指伸筋腱断裂と診断され、腱縫合処置をしております。</p> <p>今回の事例を踏まえ、発電所関係者に周知し注意喚起を行うとともに、再発防止に努めてまいります。</p>

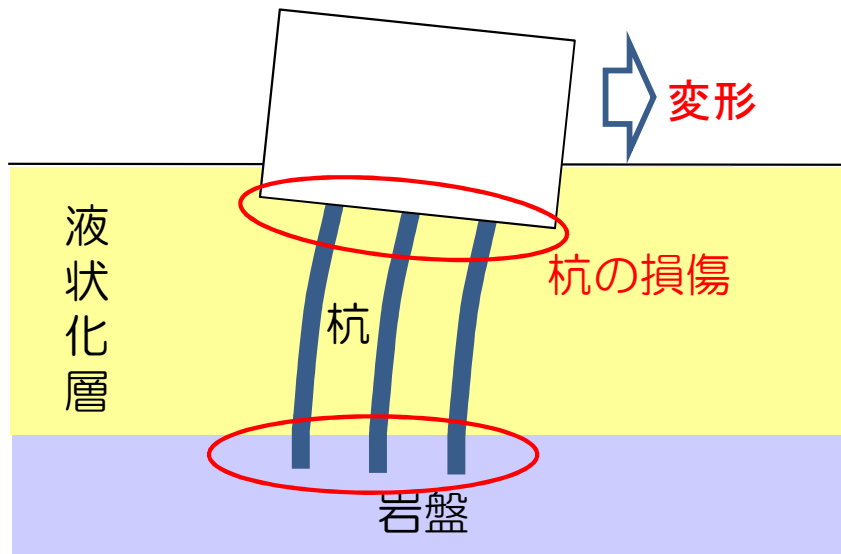
# <参考>ガスタービン発電機基礎の耐震強化の考え方

杭の損傷・構造物の変形

増し杭による変位の抑制

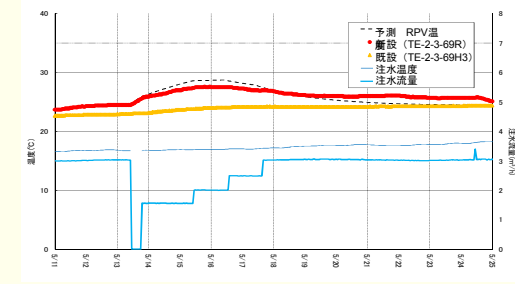
### 2号機原子炉注水停止試験を実施

緊急時対応手順の適正化などの改善を図ることを目的に、短時間の原子炉注水停止試験（3.0m<sup>3</sup>/hから0.0m<sup>3</sup>/h）を5月13日に実施しました（試験は5月24日に終了）。

注水停止中の原子炉圧力容器（以下、RPV）底部の温度上昇率は0.2℃/h以下と予測と同程度であること、試験中のRPV底部温度や原子炉格納容器温度も概ね予測の範囲内で変動していることを確認しました。また、ダスト濃度等のその他パラメータに異常は確認されませんでした。

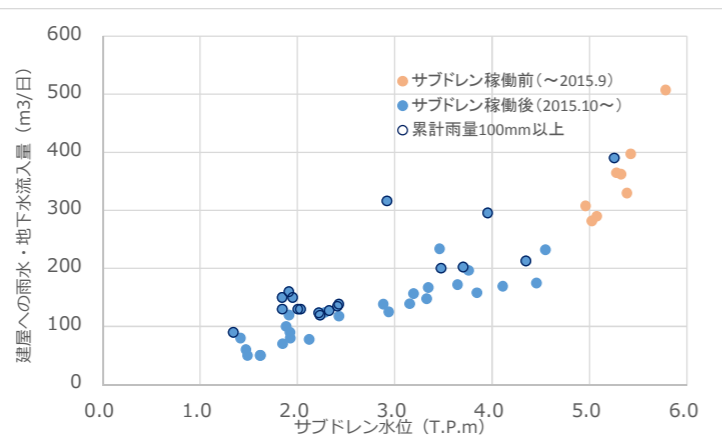
図2：建屋への地下水・雨水等流入量と1~4号機サブドレン水位の相関

- 建屋へ流れ込む地下水の量を減らすため、建屋周辺の井戸（サブドレン）からの地下水の汲み上げを2015年9月3日より開始。汲み上げた地下水は専用の設備により浄化し、2015年9月14日より内閣府廃炉・汚染水対策現地事務所職員の立ち会いの下、排水を開始。2019年5月28日までに685,798m<sup>3</sup>を排水。浄化した地下水は水質が運用目標未満であることを東京電力及び第三者機関にて確認した上で排水。
- 海側遮水壁の閉合以降、地下水ドレンポンド水位が上昇したことから2015年11月5日より汲み上げを開始。2019年5月28日までに約200,592m<sup>3</sup>を汲み上げ。地下水ドレンからタービン建屋へ約10m<sup>3</sup>/日未満移送(2019年4月18日～2019年5月22日の平均)。
- 重層的な汚染水対策の一つとして、降雨の土壌浸透を抑える敷地舗装（フェーシング：2019年4月末時点で計画エリアの約94%完了）等と併せてサブドレン処理システムを強化するための設備の設置を行っており、2018年4月より供用を開始。これにより、処理能力を900m<sup>3</sup>/日から1500m<sup>3</sup>/日に増加させ信頼性を向上。更にピーク時には運用効率化により1週間弱は最大2000m<sup>3</sup>/日の処理が可能。
- サブドレンの安定した汲み上げ量確保を目的とし、サブドレンピットの増強・復旧工事を実施中。なお、増強ピットは工事完了したものから運用開始(運用開始数:増強ピット12/14)。復旧ピットは予定している3基の工事が完了し、2018年12月26日より運用開始(運用開始数:復旧ピット3/3)。
- サブドレン移送配管清掃時の汲み上げ停止の解消を目的とし、移送配管を二重化するため、配管・付帯設備の設置を完了。
- サブドレン稼働によりサブドレン水位がT.P. 3.0mを下回ると、建屋への流入量も150m<sup>3</sup>/日を下回ることが多くなっているが、降雨による流入量の増加も認められる。
