## 1号機中央制御室床下における水平分離板に係る不適合について

2017年10月26日

東京電力ホールディングス株式会社

柏崎刈羽原子力発電所

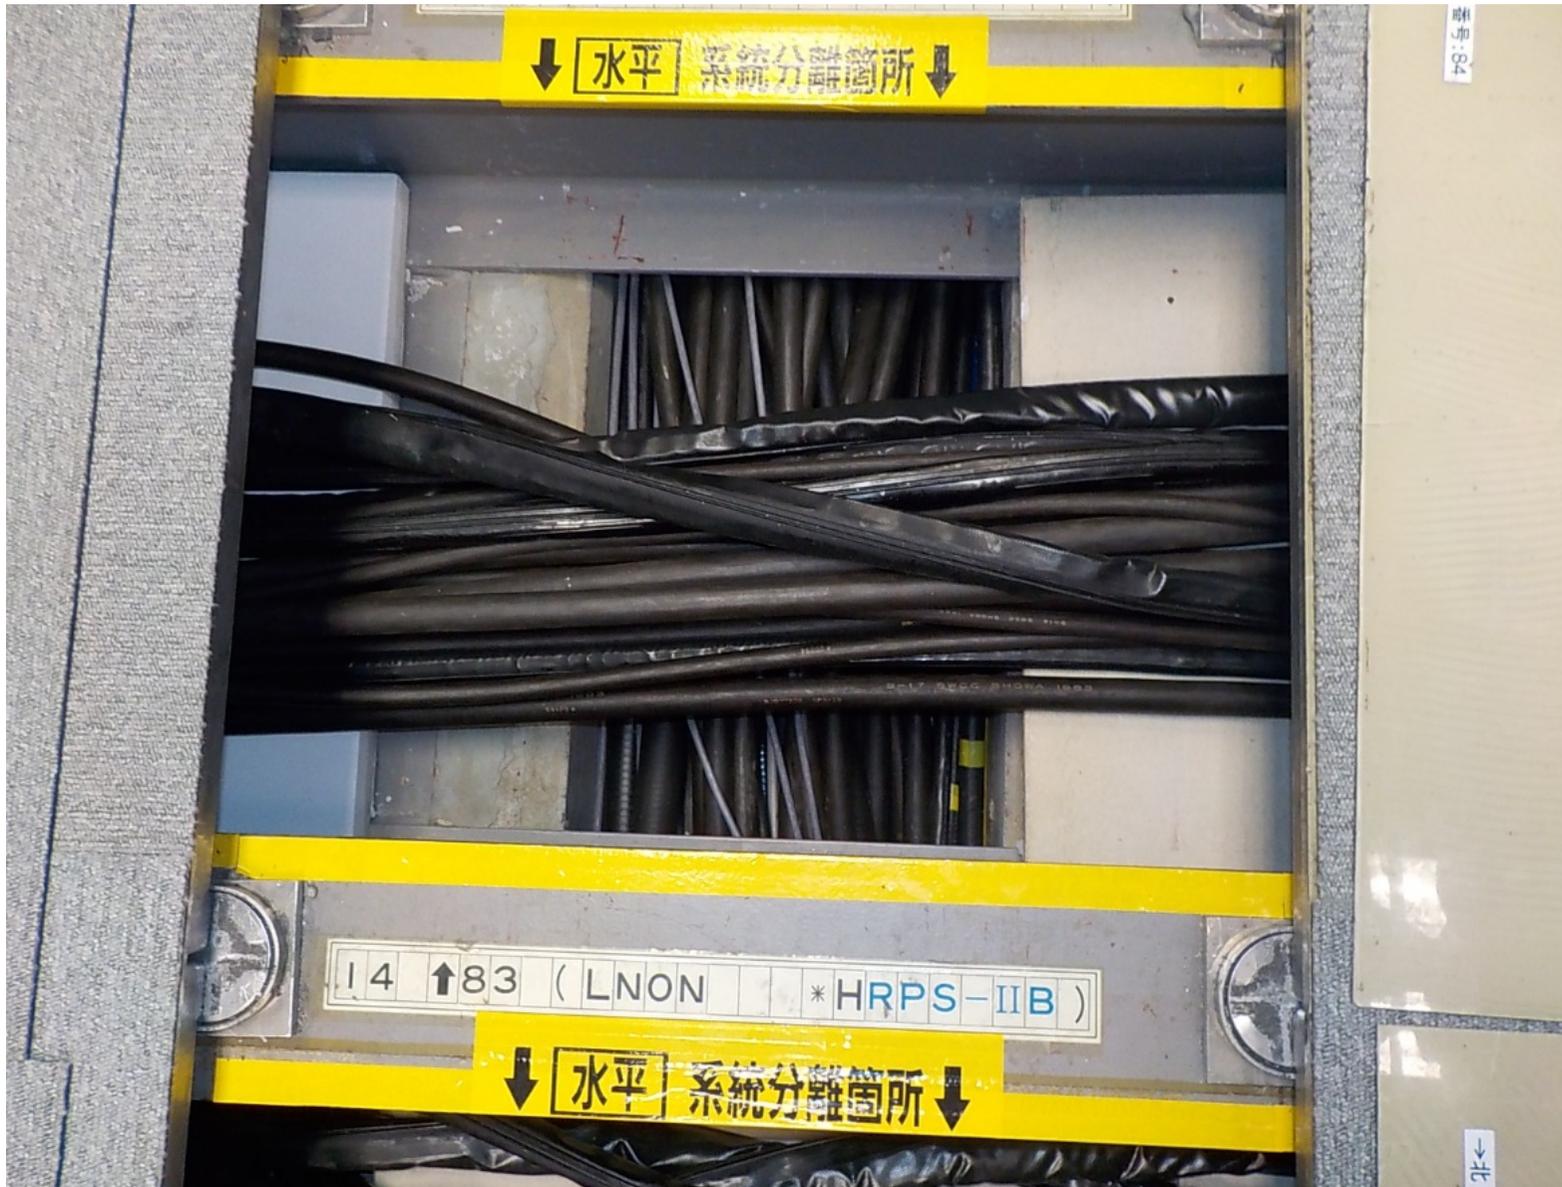
1号機の中央制御室床下については、ケーブルの是正作業を継続しておりますが、本日(10月26日)、ケーブルの撤去作業を実施していたところ、水平分離板\*1枚が正規の位置から外れている状態になっていることを当社社員が確認しました。当該分離板については、正規の位置に戻しました。

至近の作業状況を調査したところ、10月23日に当該分離板を外して作業を行っていることを確認しました。当該作業の開始前には正規の位置に設置されていたことを確認しておりますが、作業終了後に正規の位置に戻し忘れたものです。

本日作業前の状況(2017年10月26日撮影)

今後、作業終了後におけるチェックを確実にを行うことを関係者に周知徹底し、再発防止に努めてまいります。

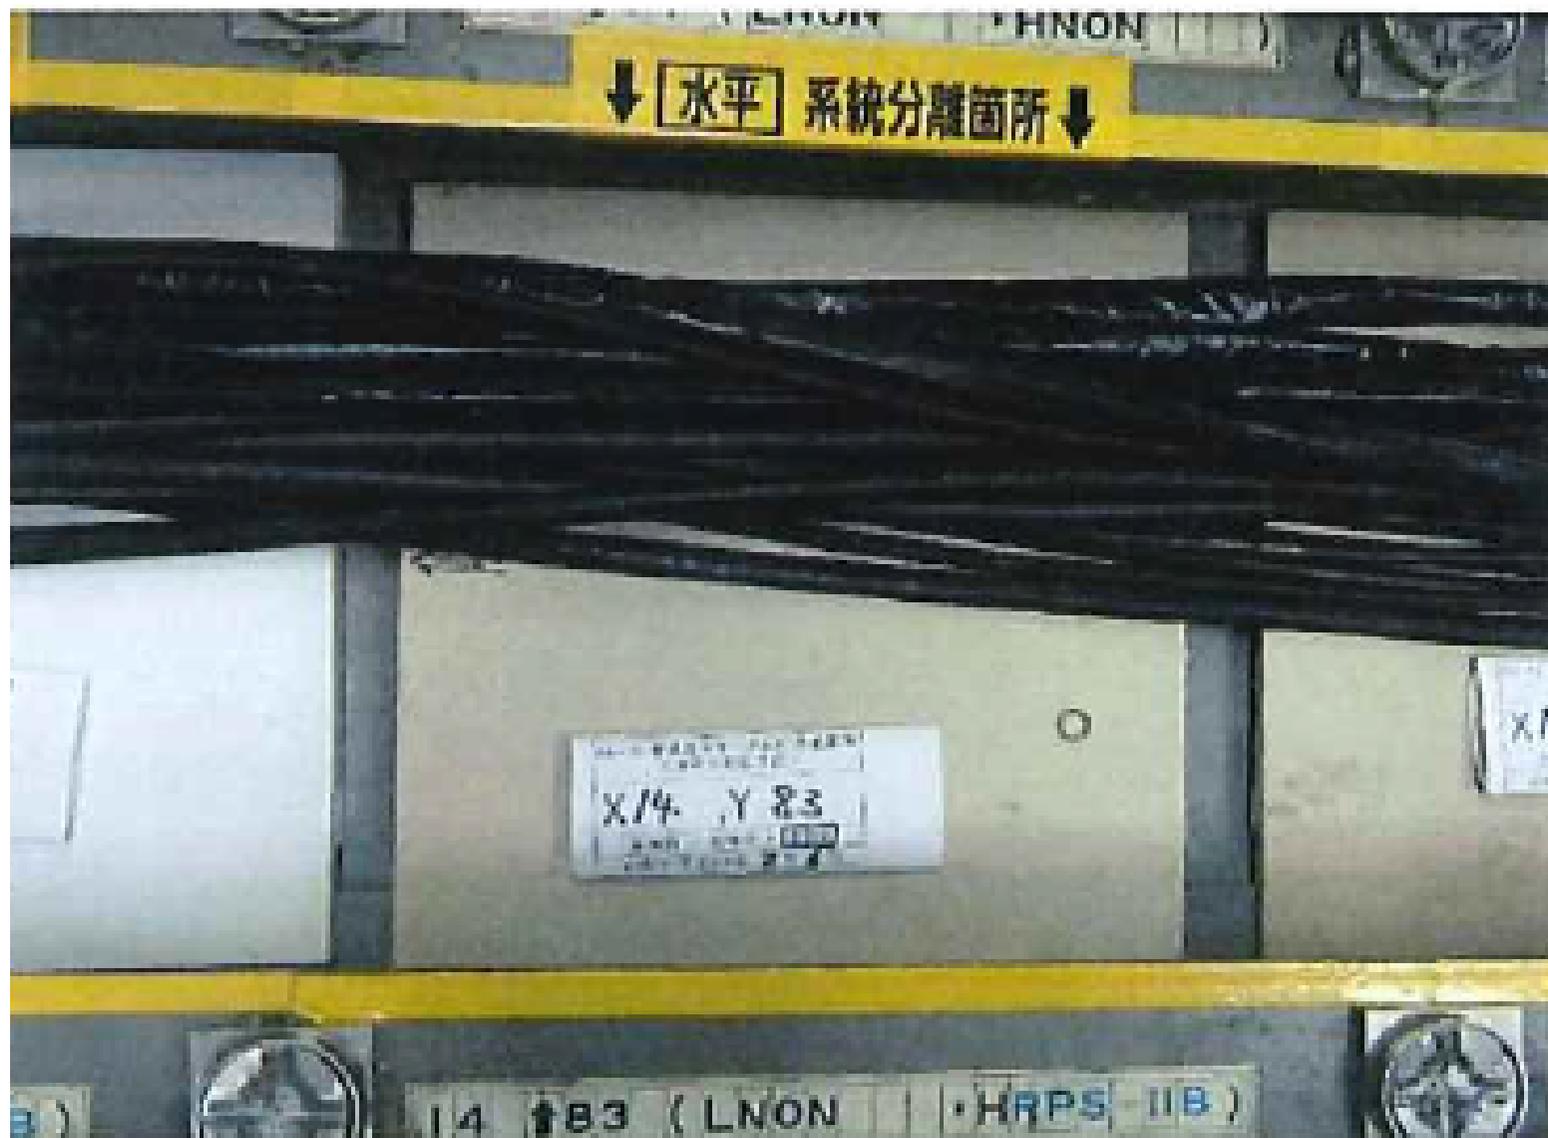
なお、1号機中央制御室床下の水平分離板については、2017年1月25日から3月7日までの期間において、設置状況の点検を実施しており、当該水平分離板について適切に設置されていることを確認しております。

総点検後の状況(2017年2月6日撮影)
