6号機 原子炉停止中の制御棒1本の引き抜きによる運転上の制限の逸脱について

2026年1月19日
東京電力ホールディングス株式会社
柏崎刈羽原子力発電所

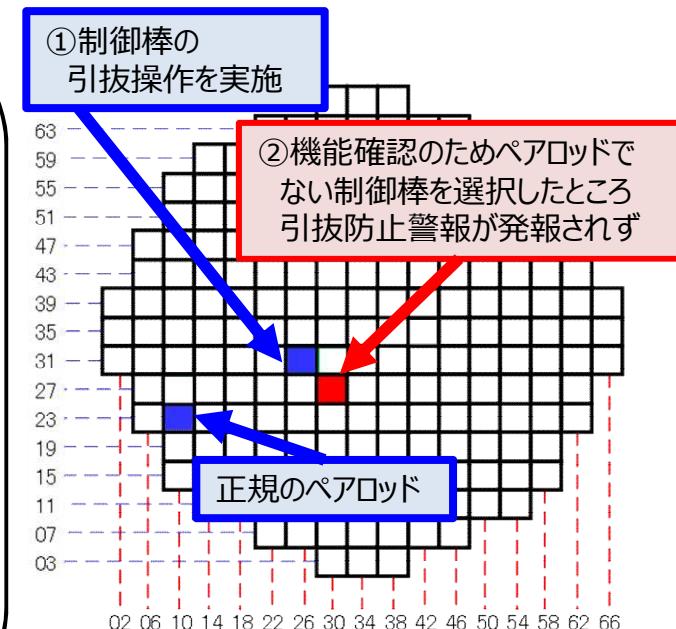
- 原子炉停止中（原子炉モードが「燃料取替」）のみの安全機能の確認であり、起動時や運転中は実施しない
- 制御棒1本を引き抜いた状態で他の制御棒を操作するための選択をしても、引抜防止機能（インターロック）が働き、警報が発報することを確認する
- なお、6号機（ABWR）の水圧制御ユニットは、1基で2本の制御棒を動かす（ペアロッド）ため、ペアロッドの制御棒2本を動かす選択をした場合は、引抜防止機能は働きず警報も発報しない
※ペアロッドの制御棒は2本抜いても未臨界状態が保たれる

- 2026年1月17日(土)、6号機起動前の制御棒引抜試験において、当該制御棒の引き抜きを実施後、ペアロッド以外の制御棒を選択したところ、インターロックが働く際の警報が発報されない事案が発生
- 試験を中止し、引き抜いた制御棒は全挿入位置に戻し、安全を確保
- また保安規定で要求される措置として、制御棒の引抜操作ができないよう全制御棒の電源をオフ
- これまでも定期検査中などに同じ試験を行っているが、同様の事案は発生していない
- なお運転員は、原子炉モードが「燃料取替」である時、ペアロッドでない他の制御棒を引き抜かないよう手順で定めている

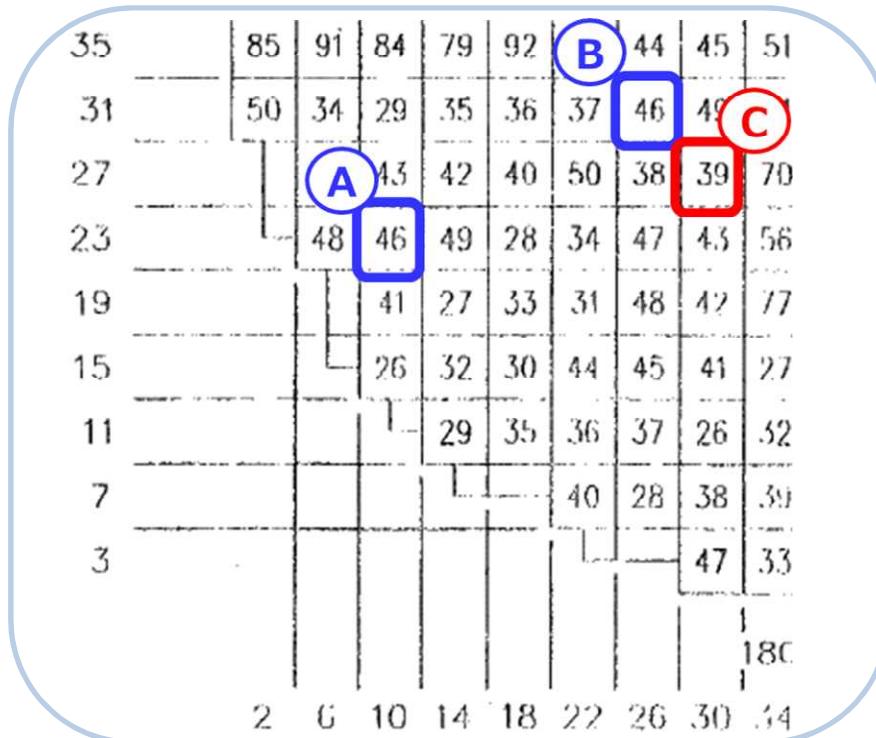
〈制御棒ペアロッドグループ図抜粋〉

- 原因調査の結果、制御棒のペアロッドの設定データに複数誤りがあることが判明
- A**を選択した際のペアロッドは**B**と正しく設定されていたものの、**B**を選択した際のペアロッドが**C**にも設定されていた（このため、引抜防止警報が発報されなかった）
- 原因としては、**A**は個別に**B**を設定していたものの、**B**は誤った数式により**C**にも設定していた

- 当該制御棒のペアロッド設定に誤りがあることを確認
- ペアロッドについて正しい設定に見直し
- そのうえで、当該制御棒について引抜防止機能が働いていることを示す警報が発報することを確認
- 1月18日午後8時16分に、運転上の制限の逸脱から復帰と判断
