福島第二原子力発電所構内における電源車からの発煙について

2020年12月23日

東京電力ホールディングス株式会社
福島第二原子力発電所

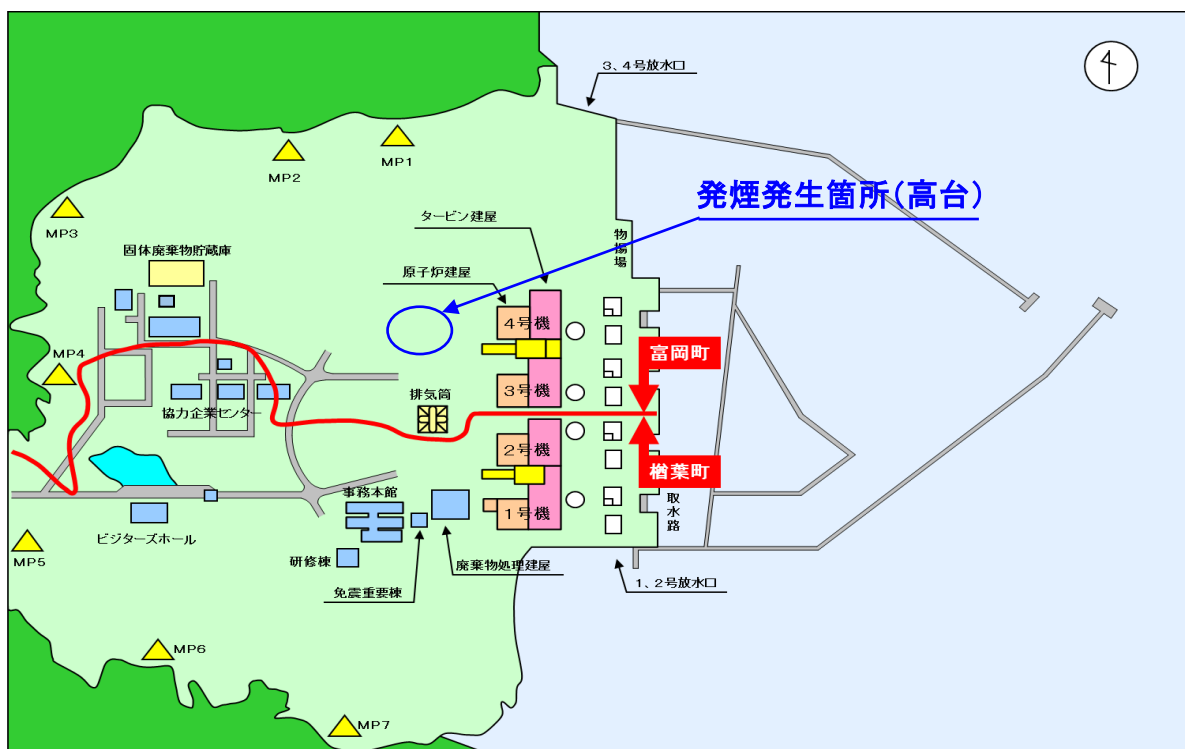
福島第二原子力発電所 現場概略図

本日午前11時30分頃、福島第二原子力発電所構内において、電源車（1台）の定期点検のため構内を走行後、構内高台の駐車場に停車させた後に電源車のファンベルト付近から発煙を当社社員が確認しました。午前11時59分、双葉地方広域消防本部に119番通報をしました。

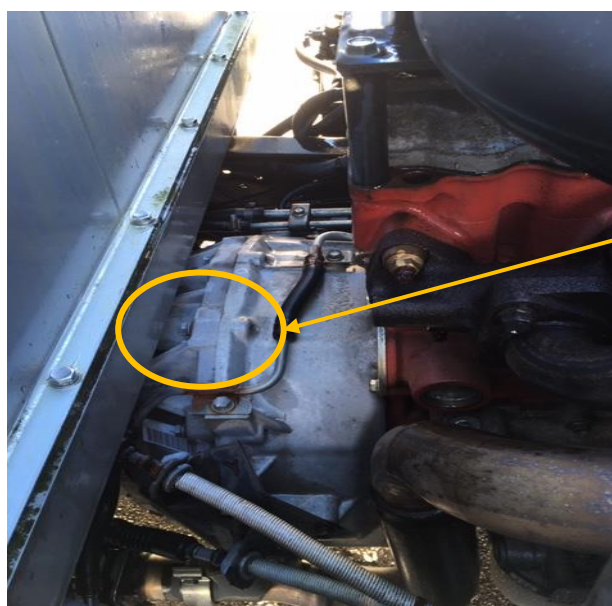
また、消防署による現場確認の結果、クラッチ板の焼き付きによる発煙であり、延焼の可能性がないことから、午後0時35分、「火災ではない」と判断されました。

<電源車(エンジンルーム内)からの発煙箇所>

発煙箇所
