海水核種分析結果<沿岸 福島第一原子力発電所>

採取場所	福島第一 5, 6号機放水口北側 (5, 6号機放水口から北側に約30m地点)		福島第一 南放水口付近 (1~4号機放水口から南側に約1.3km地点)		②炉規則告示濃度限度 (Bq/L) (別表第2第六欄 周辺監視区域外の 水中の濃度限度)
試料採取日時	平成26年2月18日 7時50分		平成26年2月18日 5時45分		
検出核種 (半減期)	①試料濃度 (Bq/L)	倍率 (①/②)	①試料濃度 (Bq/L)	倍率 (①/②)	
I-131 (約8日)	ND (0.82)	-	ND (0.66)	-	40
Cs-134 (約2年)	ND (0.66)	-	ND (0.71)	-	60
Cs-137 (約30年)	1.1	0.01	0.67	0.01	90

海水中のPu分析結果

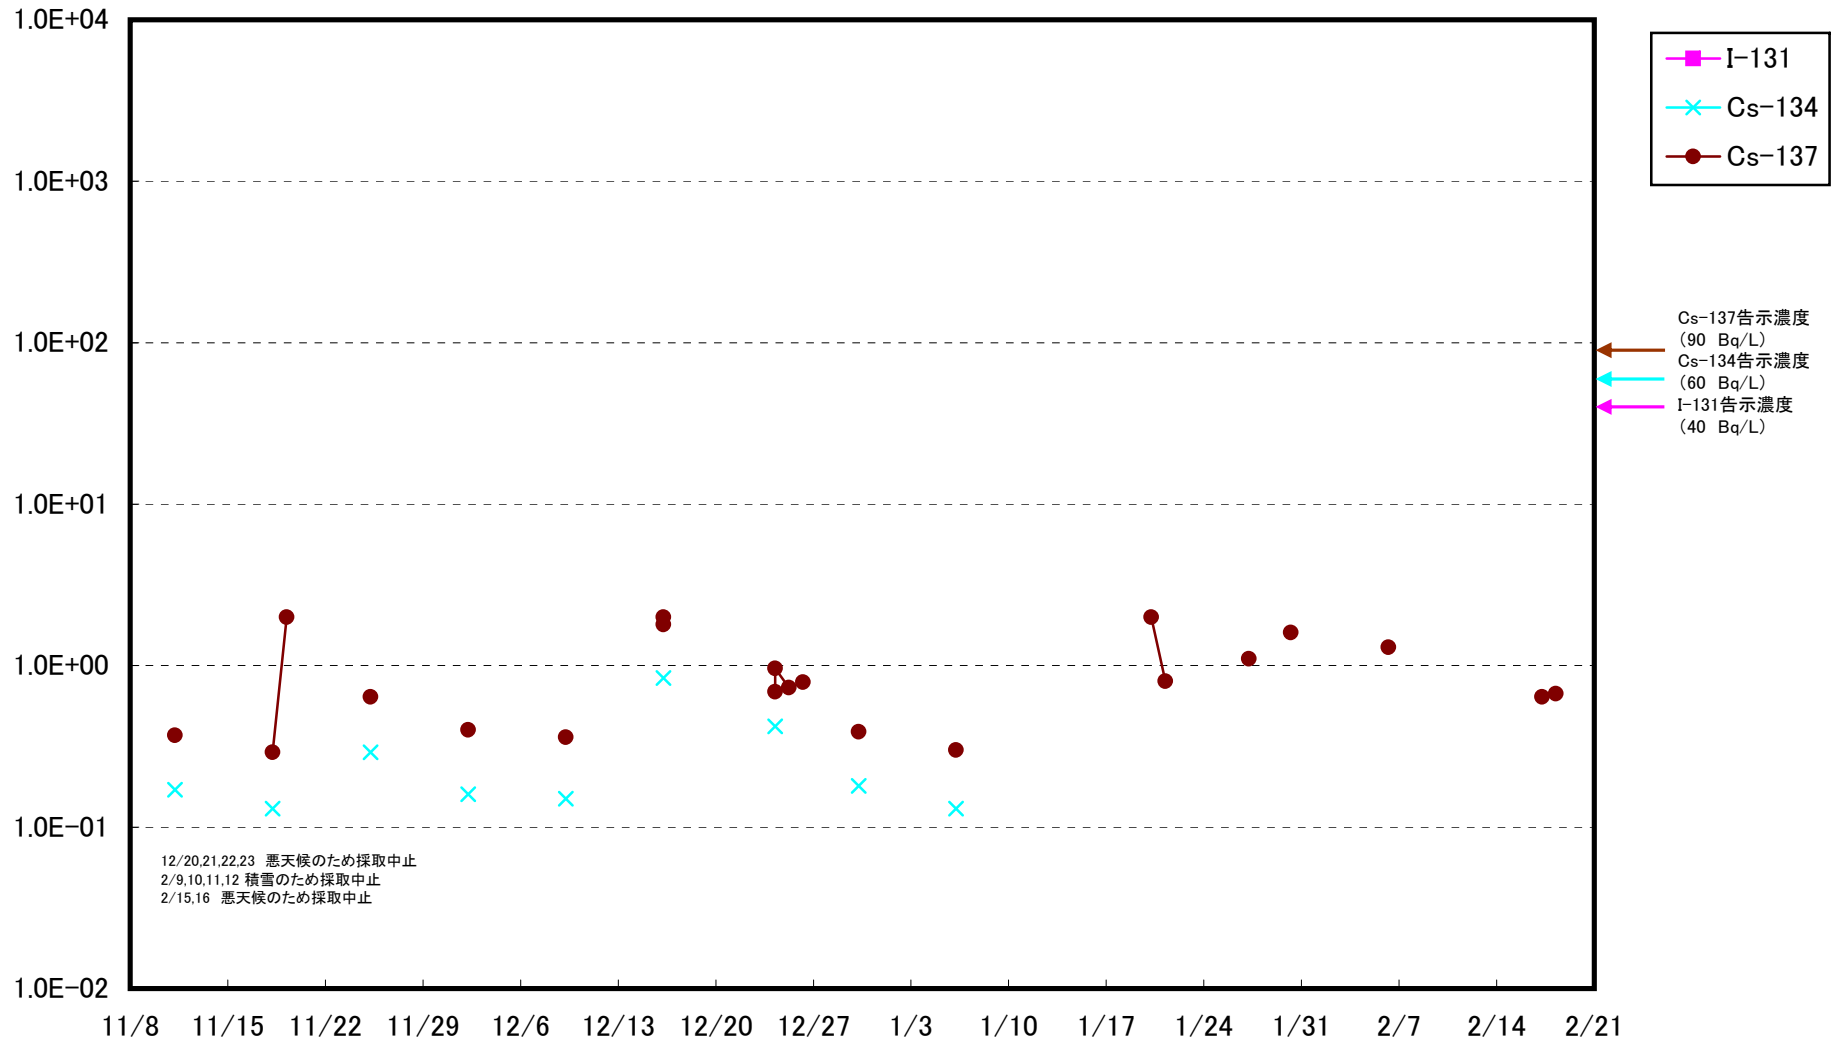
福島第一 南放水口付近 海水放射能濃度 (Bq/L)
