福島第一原子力発電所構内道路脇の側溝付近からの発煙について

< 参考資料 >
平成27年3月30日
東京電力株式会社

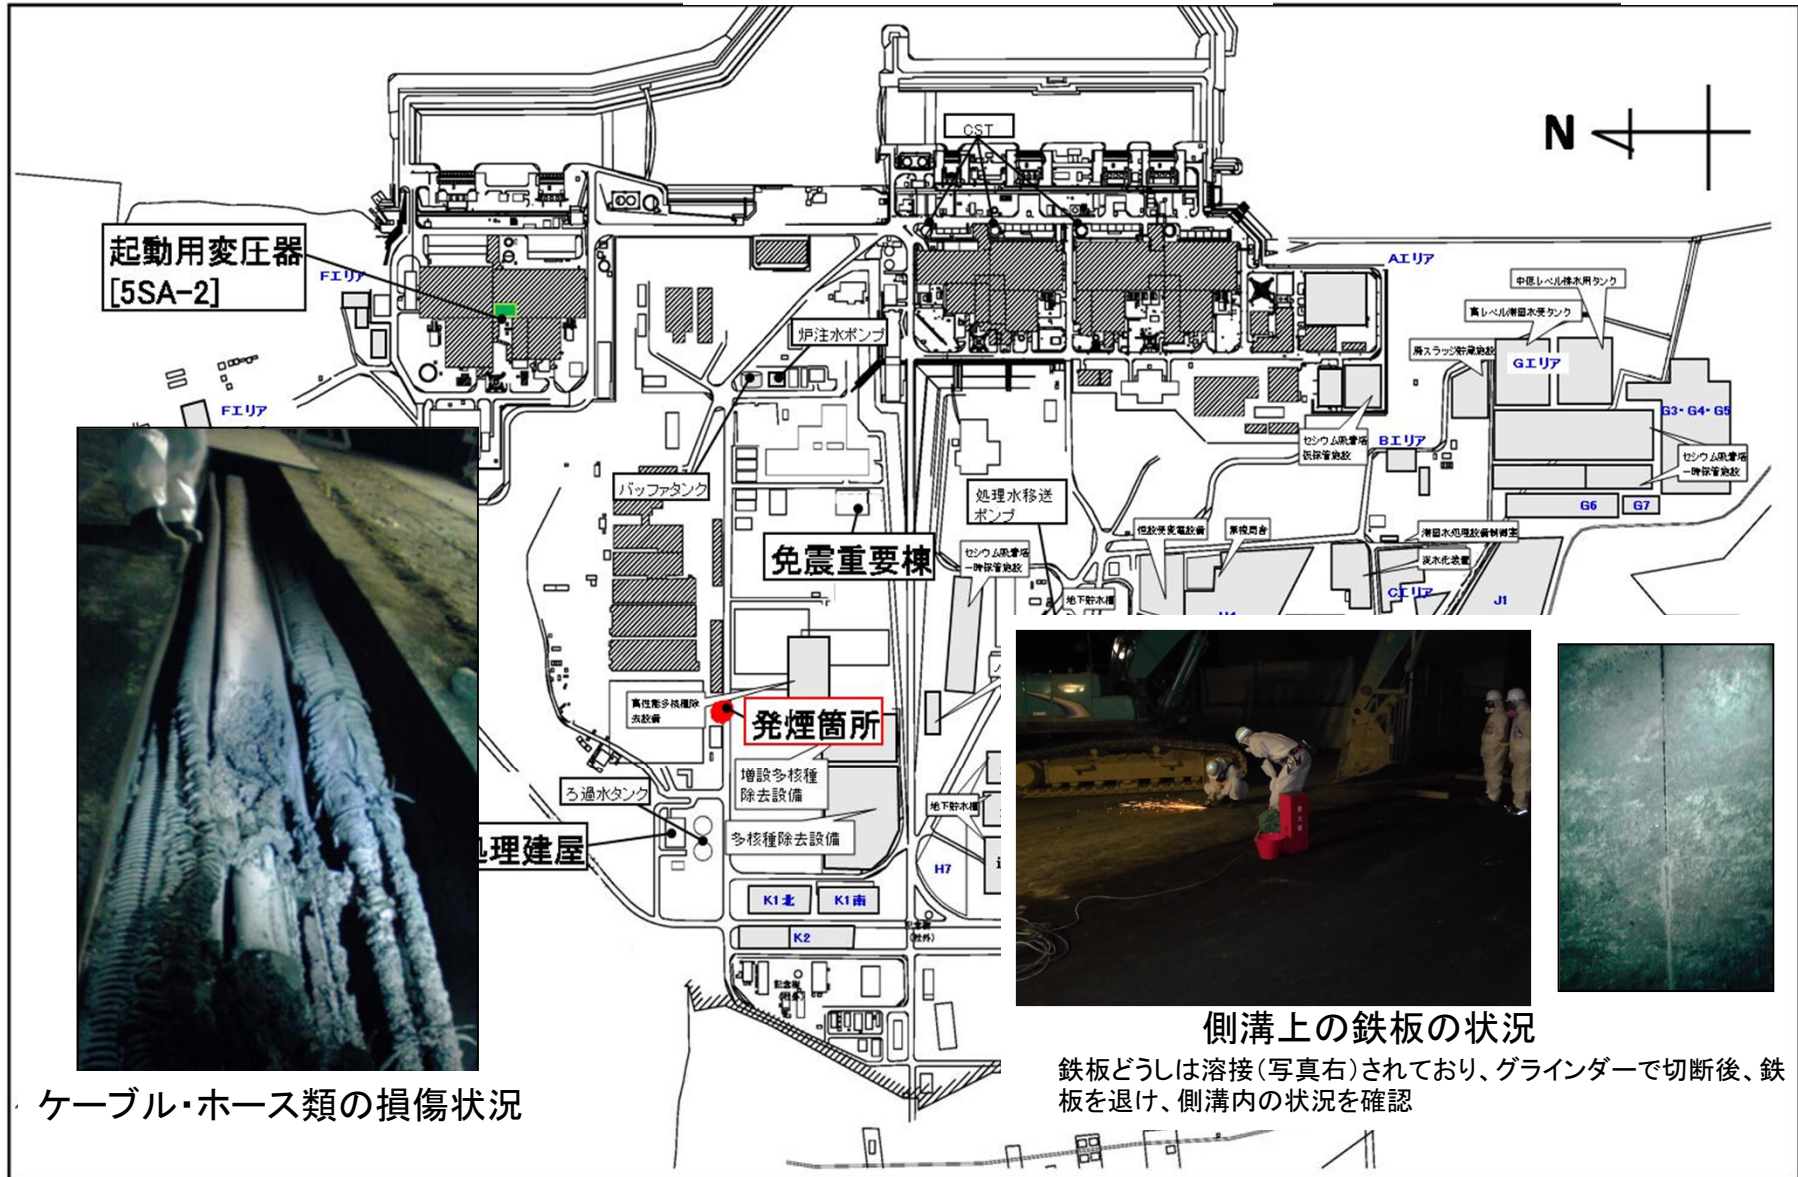
2. 現場状況

3/30 0:40頃 側溝上に敷いてある鉄板を退けた上で側溝内を確認したところ、側溝内を通っている複数のケーブル・ホース類が約5mの範囲で損傷していることを確認
