福島第一原子力発電所 過去の汚染水漏えい箇所に関する土壌調査結果について

< 参考資料 >
2015年4月28日
東京電力株式会社

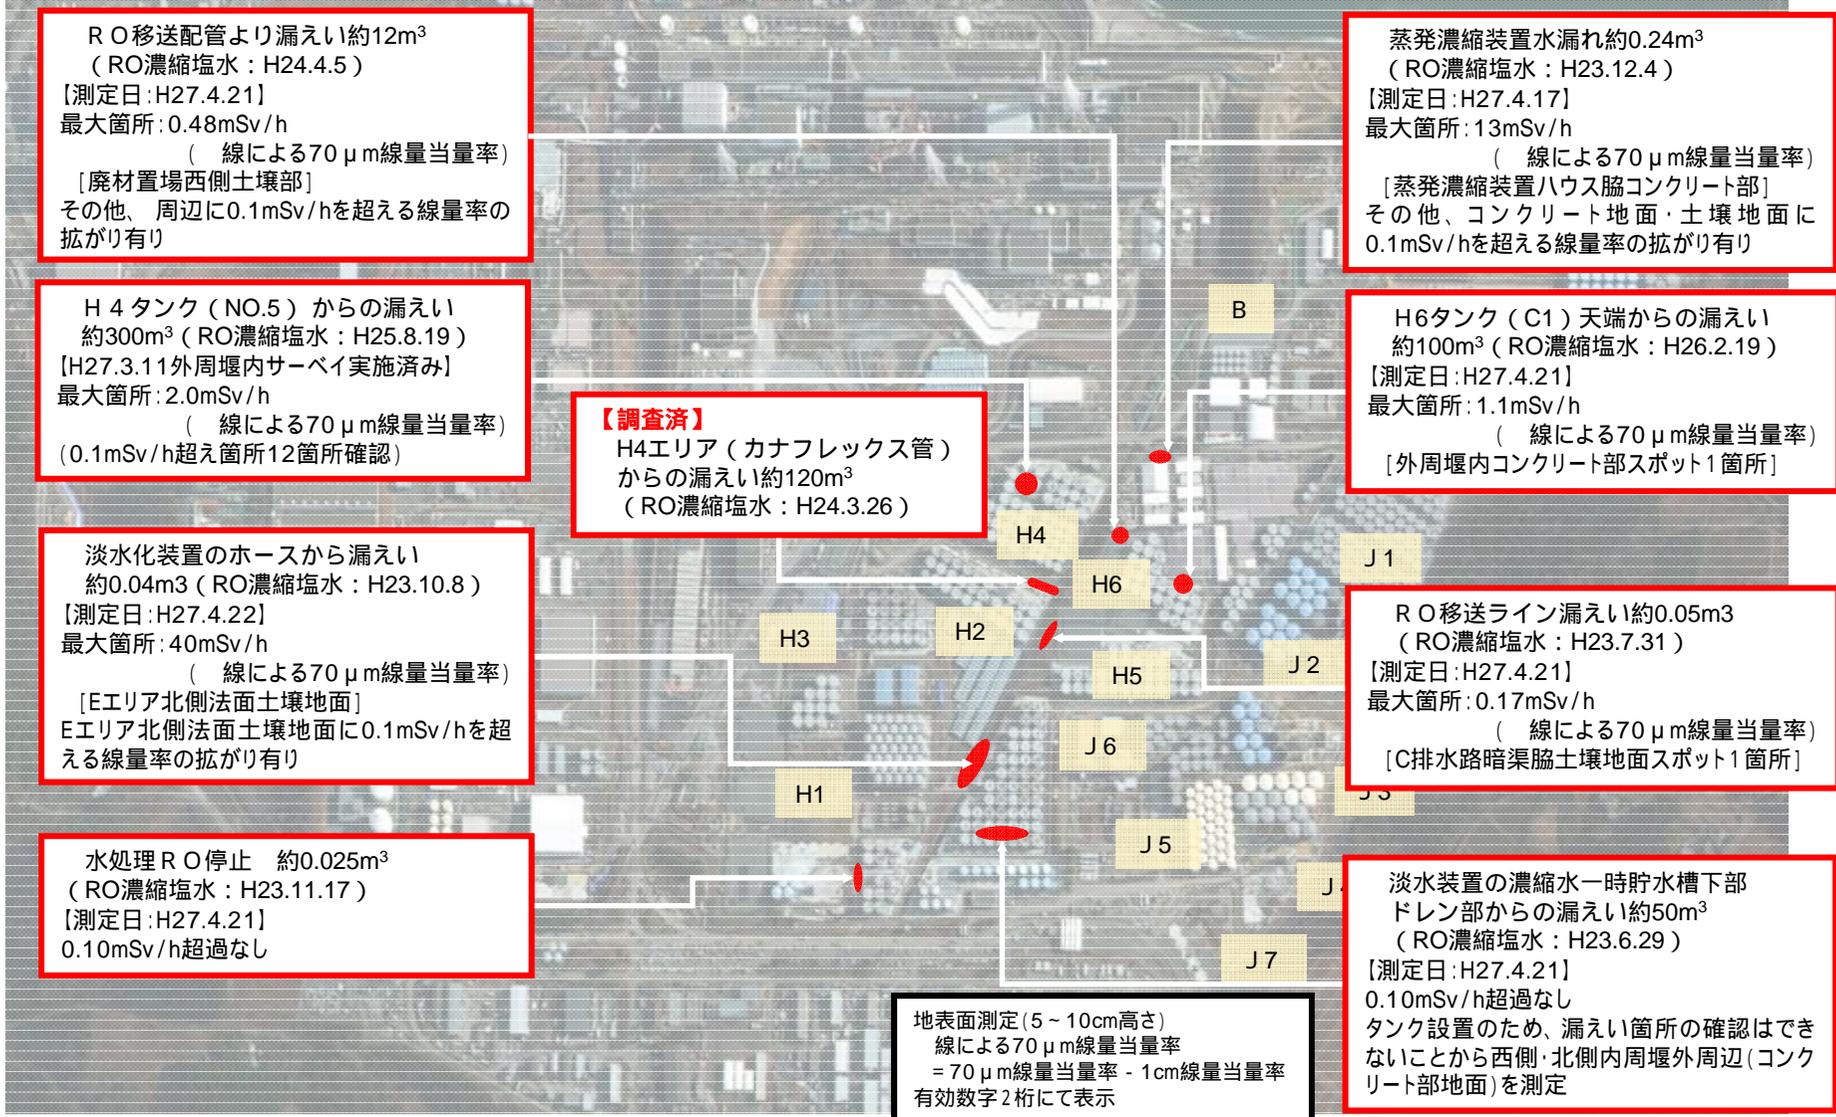
■ 調査対象箇所

- 2015年3月、H4エリア外堰内水位低下に伴う調査により、外周堰の外部にて高線量箇所(土壌)を確認。4月13日より全9箇所について調査を開始。

- 9箇所のうち7箇所については、一部の土壌で0.1mSv/h (線による70 μ m線量当量率)以上が測定されたため、今後は対応方針に則り土壌の回収・フェーシングを実施していく。

- 汚染土壌の回収・フェーシング:0.01mSv/h (線による70 μ m線量当量率)まで回収
- 干渉物(密集配管、タンク基礎等移動困難な物)等により、回収困難な場合は、
 - ◆速やかにフェーシングをし、雨水接触防止、遮へいを図る
 - ◆リプレイス等の際に参考とするため、明確に記録として残す
