「原子炉格納容器内部調査技術の開発」

2号機原子炉格納容器内部調査(A2調査) X-6ペネ用遮へいブロック撤去の状況について

2015年7月13日

東京電力株式会社

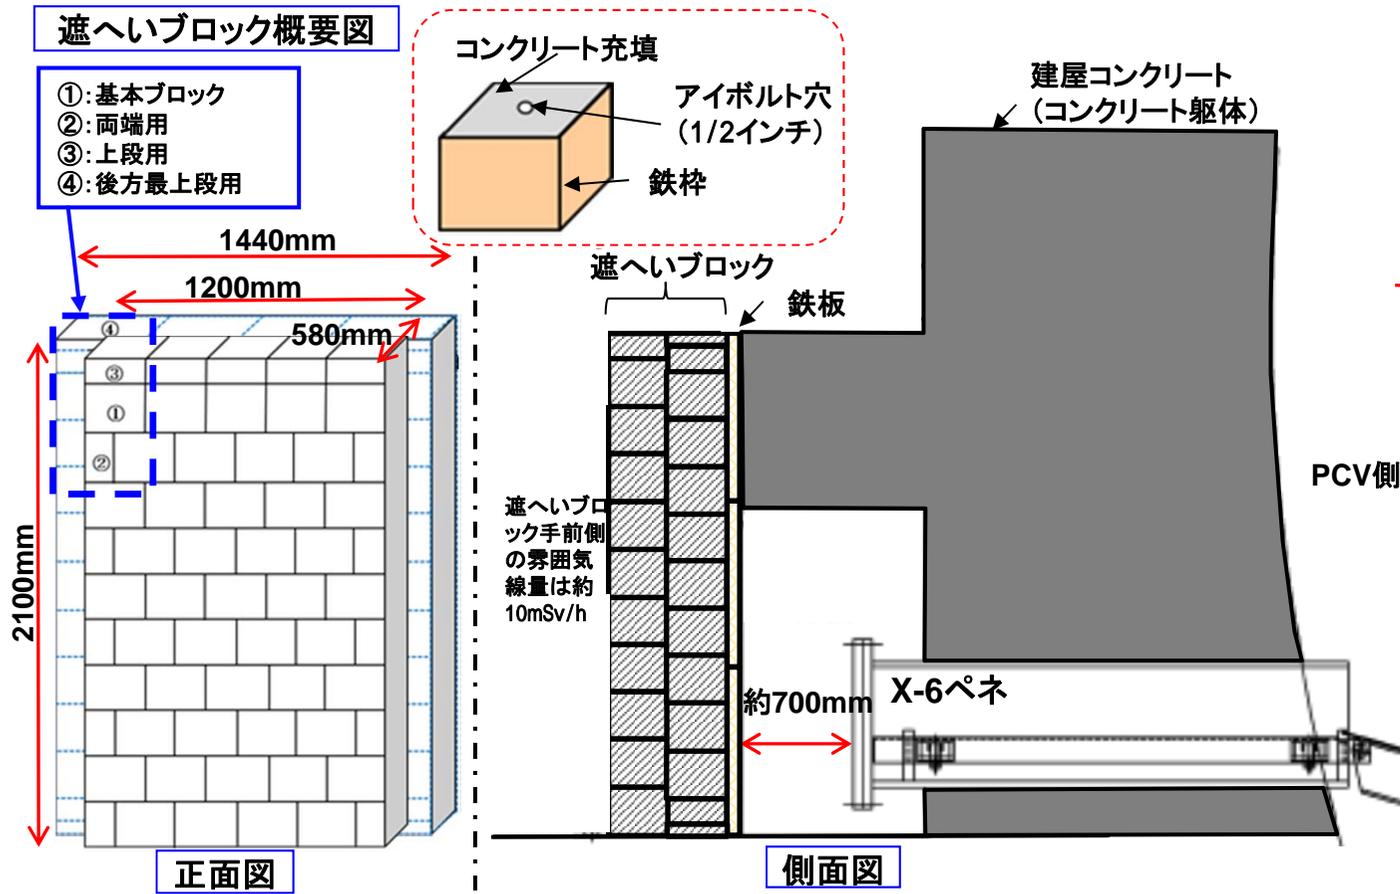
■ X-6ペネ用遮へい体は前後、2列に配置されたブロック(鉄棒にコンクリートが充填されたブロック)から構成され、X-6ペネ孔あけに向け、ブロックの撤去を行う。

現場調査の結果、遮へい体は①～④の形状のコンクリートブロックで構成され、最大重量は約36kg(形状①)と想定

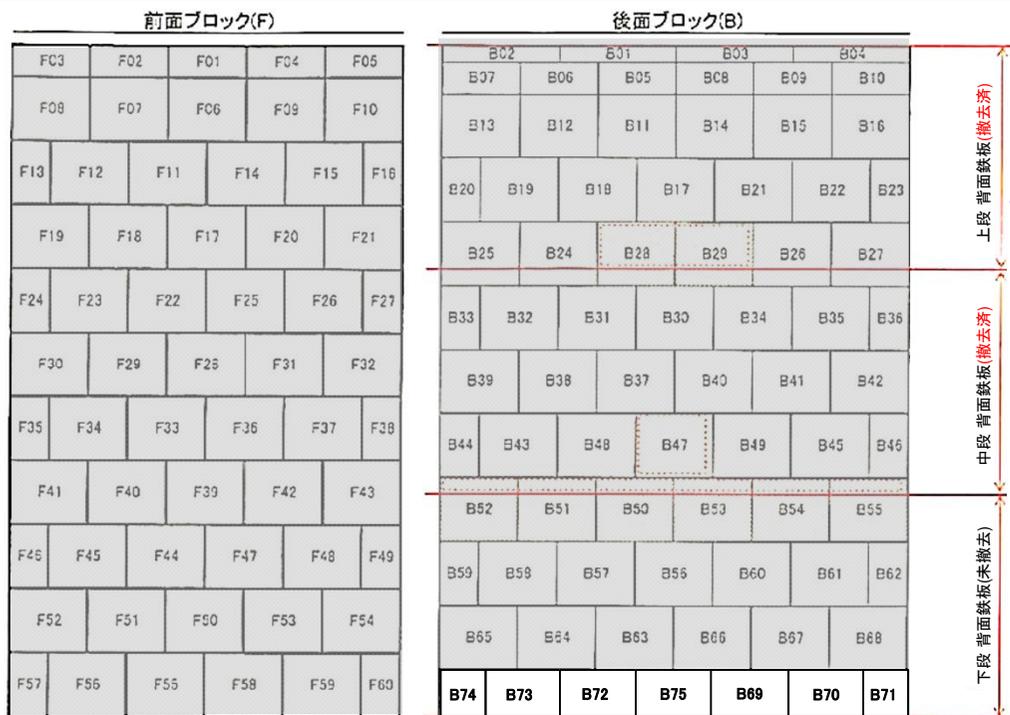
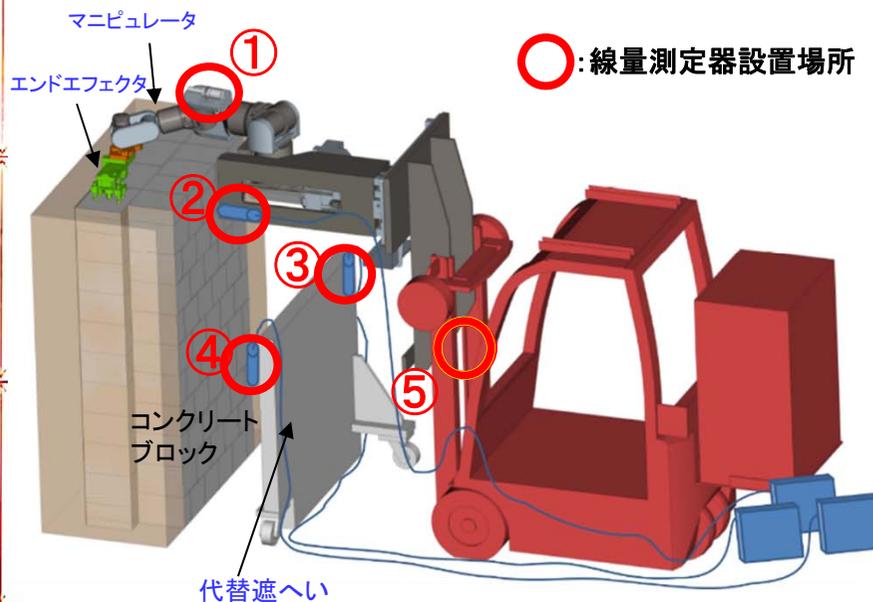
- 6/11よりブロックの取外し作業を開始
- 7/8時点での取外し実績
 - 遮へいブロック 128/135個
 - 背面鉄板 2/3枚
- これまでに確認された事象
 - 環境線量の上昇
 - X-6ペネの状況
 - 後列最下段ブロックの固着
 - 床面鉄板の存在

線量測定結果(mSv/h)		
測定位置	7/8終了後測定値	撤去前初期値
①	111	4.3
②	234	5.5
③	4.3	1.7
④	301	9.7
⑤	4.1	2.0

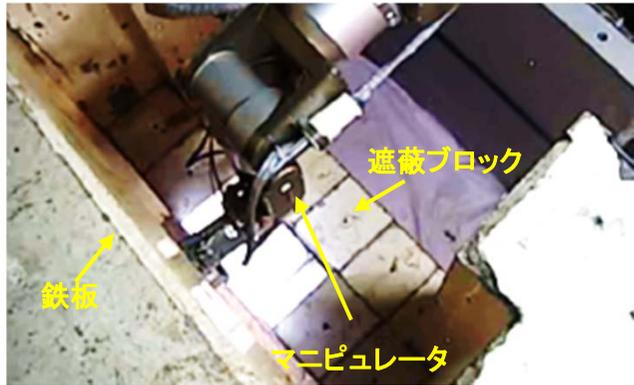
- 中段背面鉄板取外し後、先端カメラにてX-6ペネ状況の事前確認を実施。マニピュレータ部の線量計が約400mSv/hを示し、X-6ペネ周りの線量が高い可能性を事前に確認した。

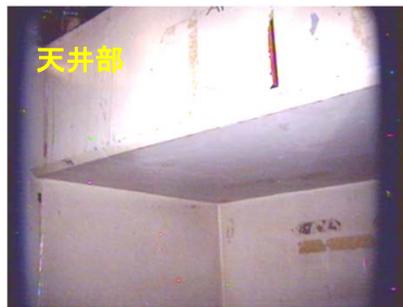
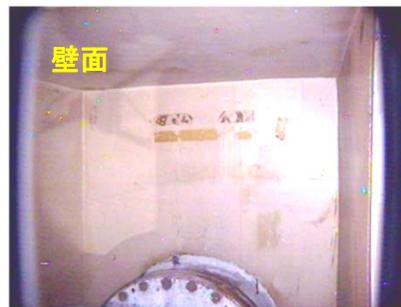
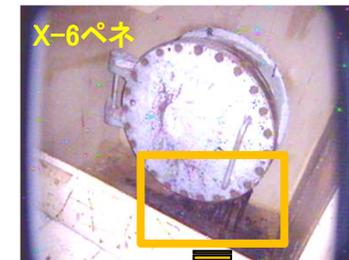
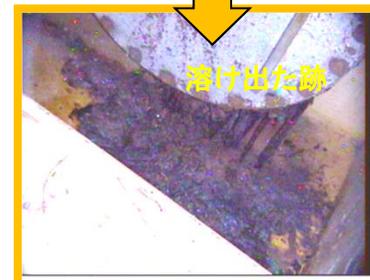
- X-6ペネ周辺の躯体の天井部及び壁面に大きな損傷は見られない
- X-6ペネ表面に多少の錆はあるが大きな損傷は見られない
- X-6ペネフランジから床面に溶け出た跡が確認された
- X-6ペネフランジ中心部で1000mSv/hを超える線量を確認された

* 溶け出したものについては以下のことが推定される
・ペネフランジ用Oリング
・GRD交換機用ケーブル被覆材

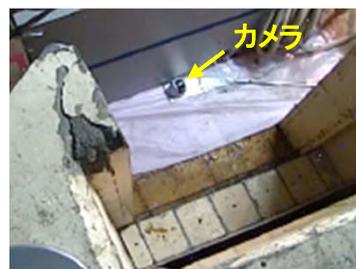
〈床面カメラ設置〉

- 最下段は前列・後列共にブロックの固着が発生
 - 前列はブロックの境界部にタガネを打ち込むことによりブロックを撤去することができた
 - 後列は予め準備したエンドエフェクタ、追加作業による取り外しを試みたがブロックを動かすことができず、撤去できなかった
 - 撤去した前列のブロックの底面は発錆しており、後列のブロックについても錆により床面鉄板と固着している可能性がある

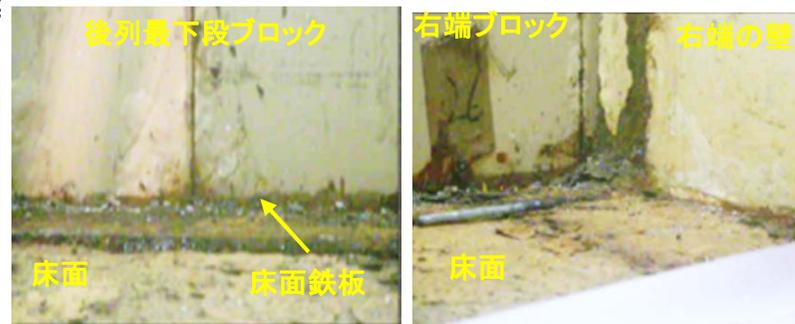
〈後列最下段ブロック状況〉

部位	対応	結果
前列	タガネで境界部の錆を剥離	○ 取外しできた。
	タガネの境界部への打撃	× 工具が破損するまで打ち込んだが、分離不可
	磁力でのブロック引出し	× 引き抜き不可
後列	磁力での背面鉄板撤去	× 撤去不可
	グリッパでのブロック取外し	× 背面鉄板があるため対応不能
	※取外しブロック投下による打撃	× 的確な位置に投下できず
	※ブロックと背面鉄板隙間へのグリッパ挿入	× 鉄板はたわまず挿入不可
	※境界部への潤滑剤の浸透	× ブロック撤去不可
	※作業員による長尺タガネの境界部打撃	× タガネの効果無し

- 今後、固着したブロックを撤去するための方法について、ブロック撤去装置の改造や遠隔小型重機の活用等を含めて検討する。また、対応の準備が整い次第ブロックの撤去を行う。
- X-6ペネの孔開け作業、A2調査の工程については、上記の検討状況を踏まえて変更する。

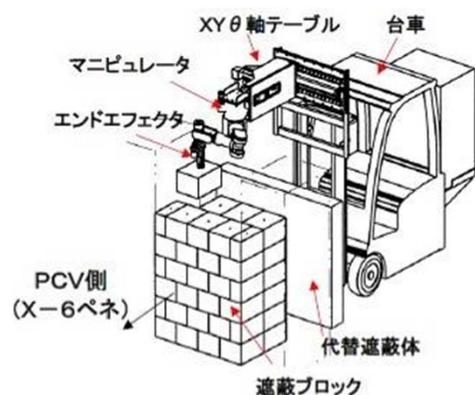
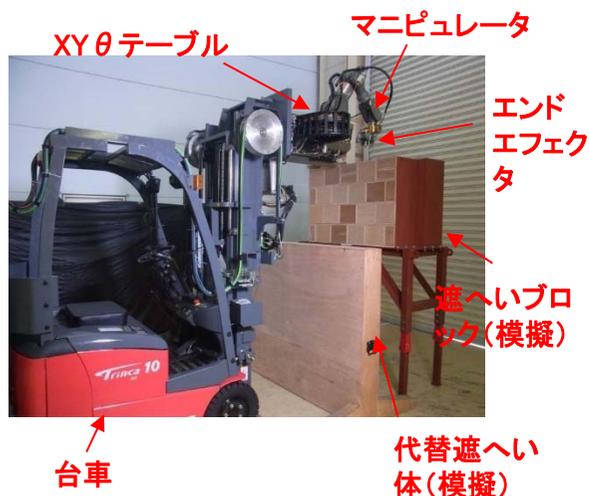
工場モックアップ風景より

装置	仕様
ブロック撤去装置	<ul style="list-style-type: none"> ・マニピュレータ(上下、左右詳細位置決め)、エンドエフェクタ(ブロック把持)、Xyθテーブル(水平位置決め)、台車より構成。 ・免震重要棟から、遠隔操作にてブロックを撤去。 ・想定されるブロック最大重量は約36kgであり、最大50kgまで対応可能。 ・作業による急激な線量上昇の有無確認のため、マニピュレータ部に線量計を設置。
代替遮へい体	<ul style="list-style-type: none"> ・厚さ100mmの板厚鉄板※(W1400×H1360) ※X-6ペネPCV側からの線源を十分に遮へいでき、ブロック撤去作業に支障を与えない厚さ (当該作業エリアの線量率(約10mSv/h)以下)
