海側遮水壁閉合作業について

2015年9月9日
東京電力株式会社

海側遮水壁閉合箇所の状況

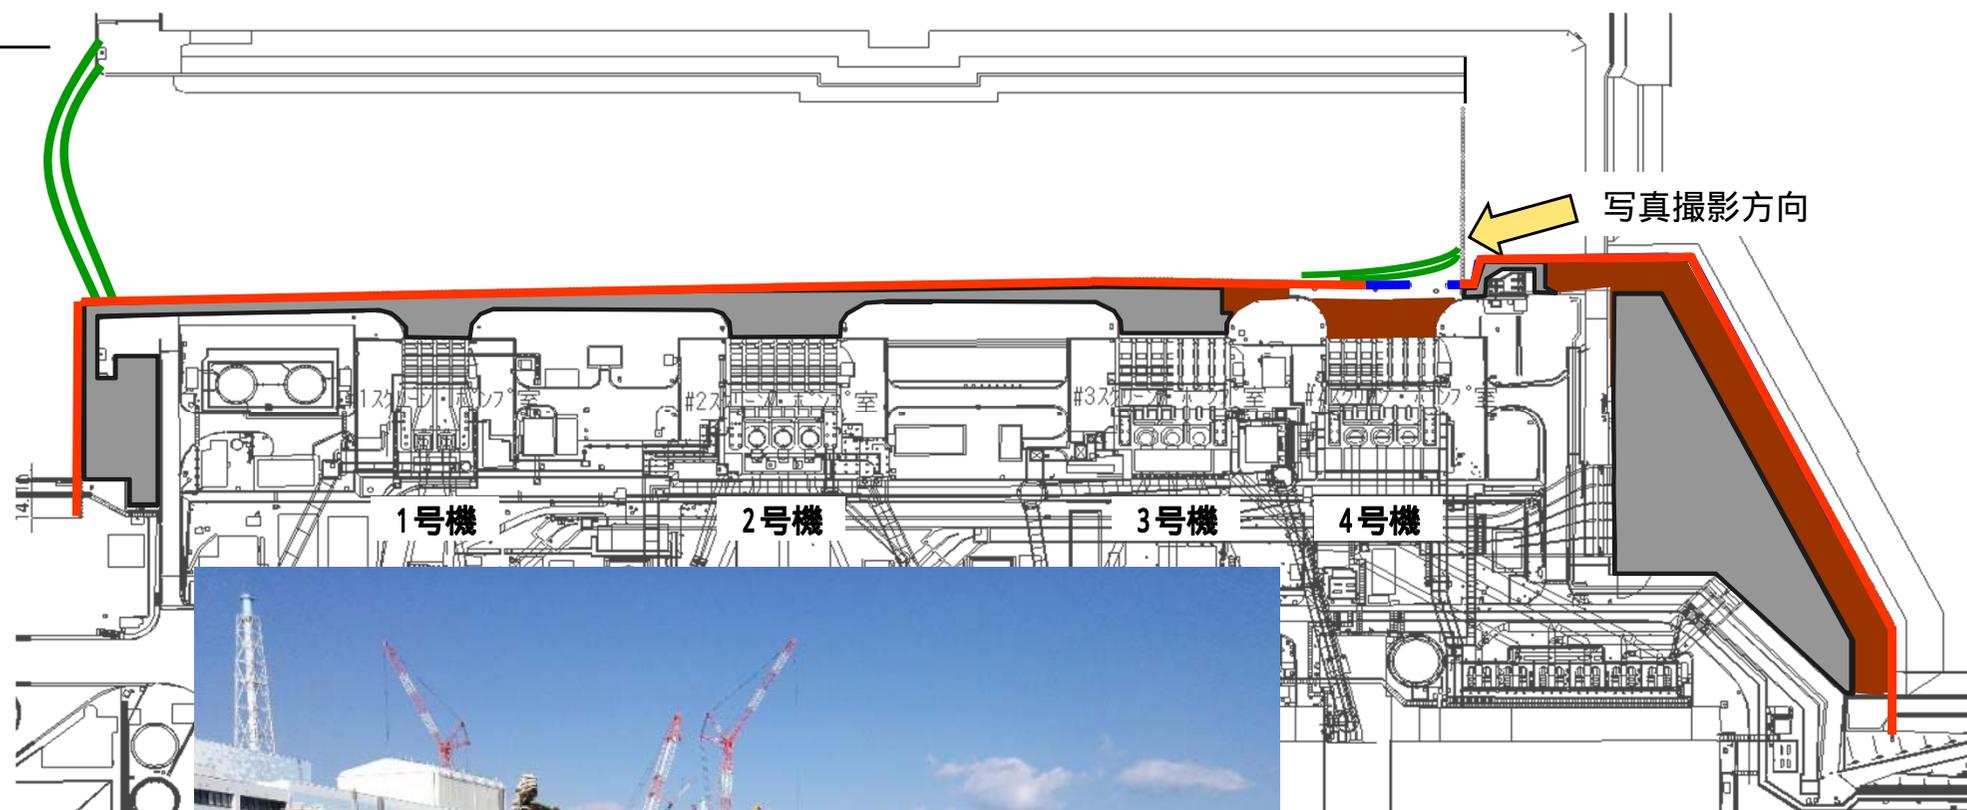
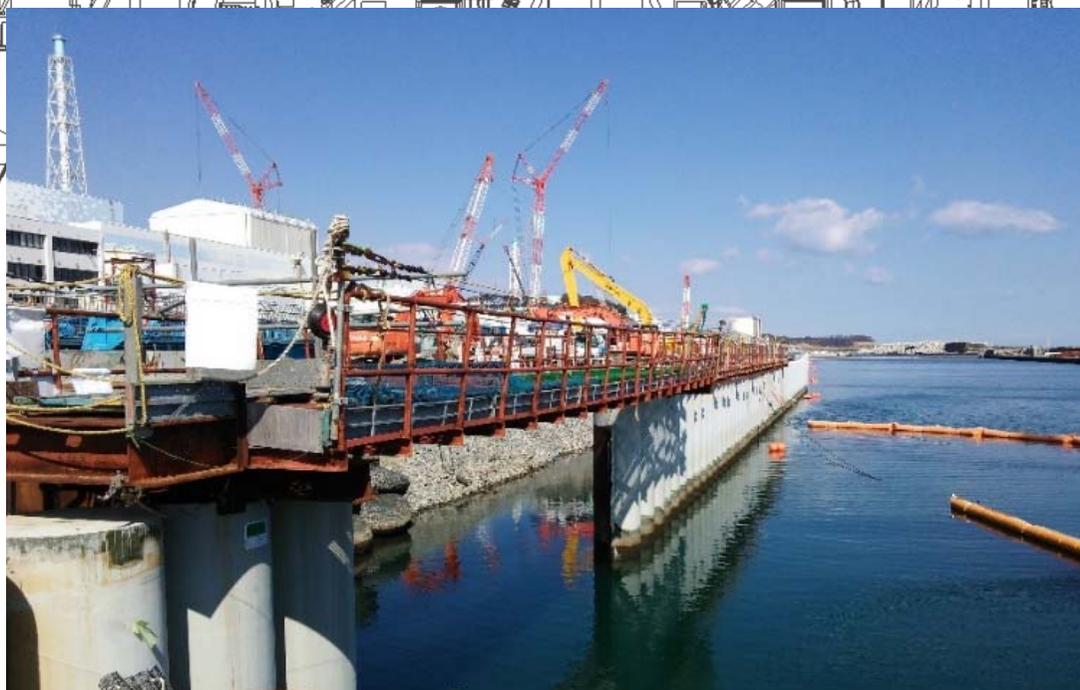
- :シルトフェンス
 - :鋼管矢板打設完了
 - :継手処理完了
 - :割栗石埋立完了
 - :舗装完了
- (9月9日時点)

海側遮水壁閉合箇所 : 鋼管矢板9本分(延長約10m)

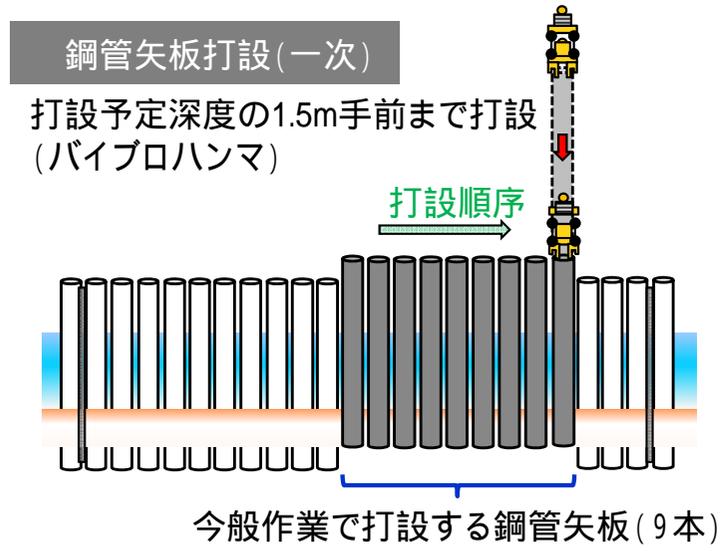
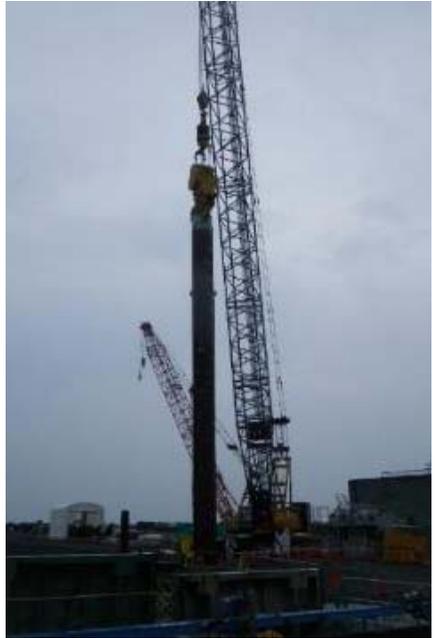
鋼管矢板一次打設状況

- 9月3日から稼働開始しているサブドレンについては、本日まで、問題なく稼働できることを確認しました。
- 9月10日から鋼管矢板の打設作業を再開します。打設は、二段階に分けて実施する計画です。
- 鋼管矢板の打設完了後、止水性向上のための継手処理を実施します。

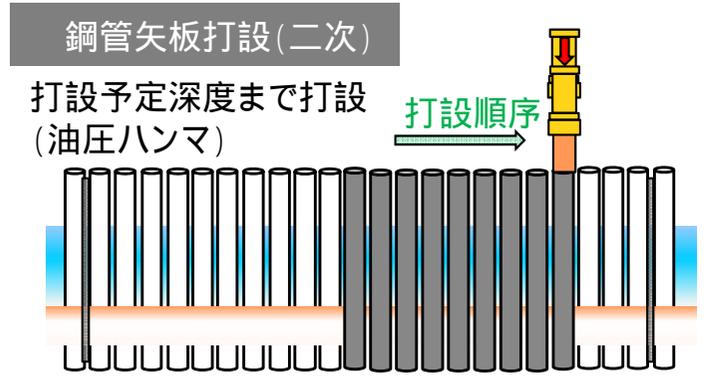
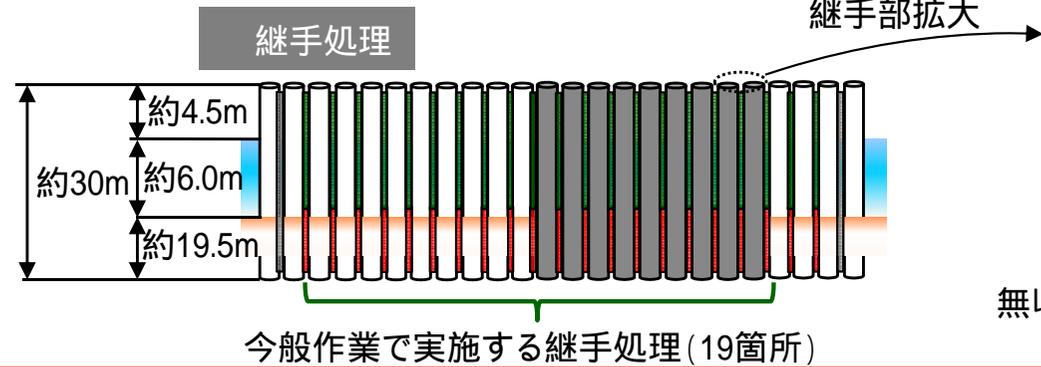
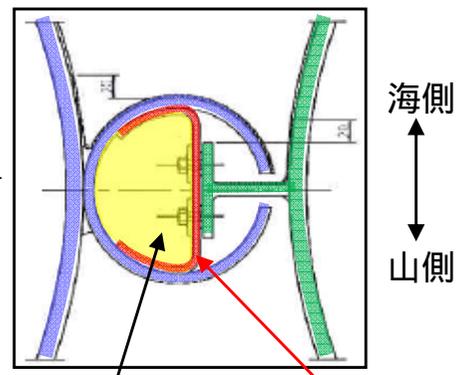
無収縮モルタル注入 遮水ゴム

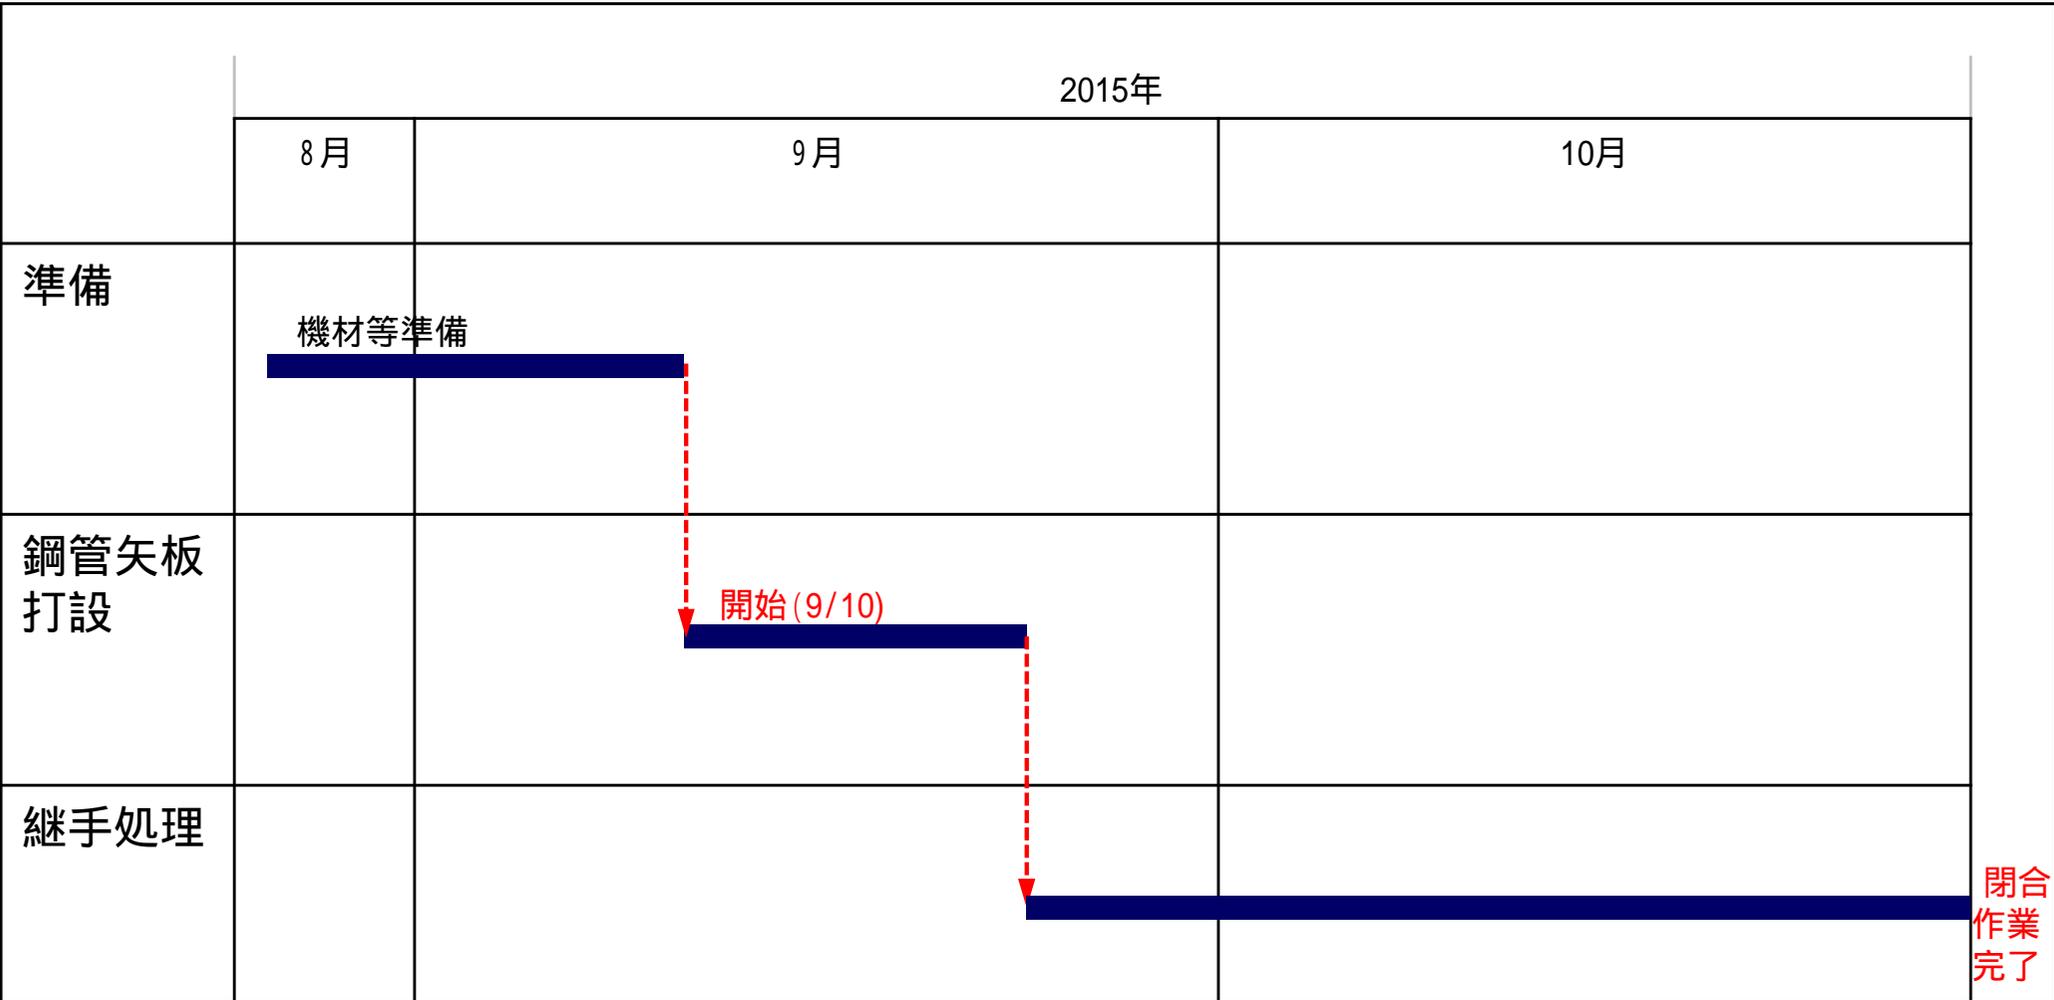
海側遮水壁閉合作業の概略工程

9月14日よりサブドレン他水処理施設の運用に伴う排水を開始する予定です。
