- 10月19日淡水化装置(RO2)の処理水槽付近から水が漏えいしていることを協力企業の作業員が発見。
- 漏えいは設備周辺の堰内に留まっており、外部への流出はなし。漏えいは停止し、漏えい水の回収と拭き取りは完了している。

【概要】

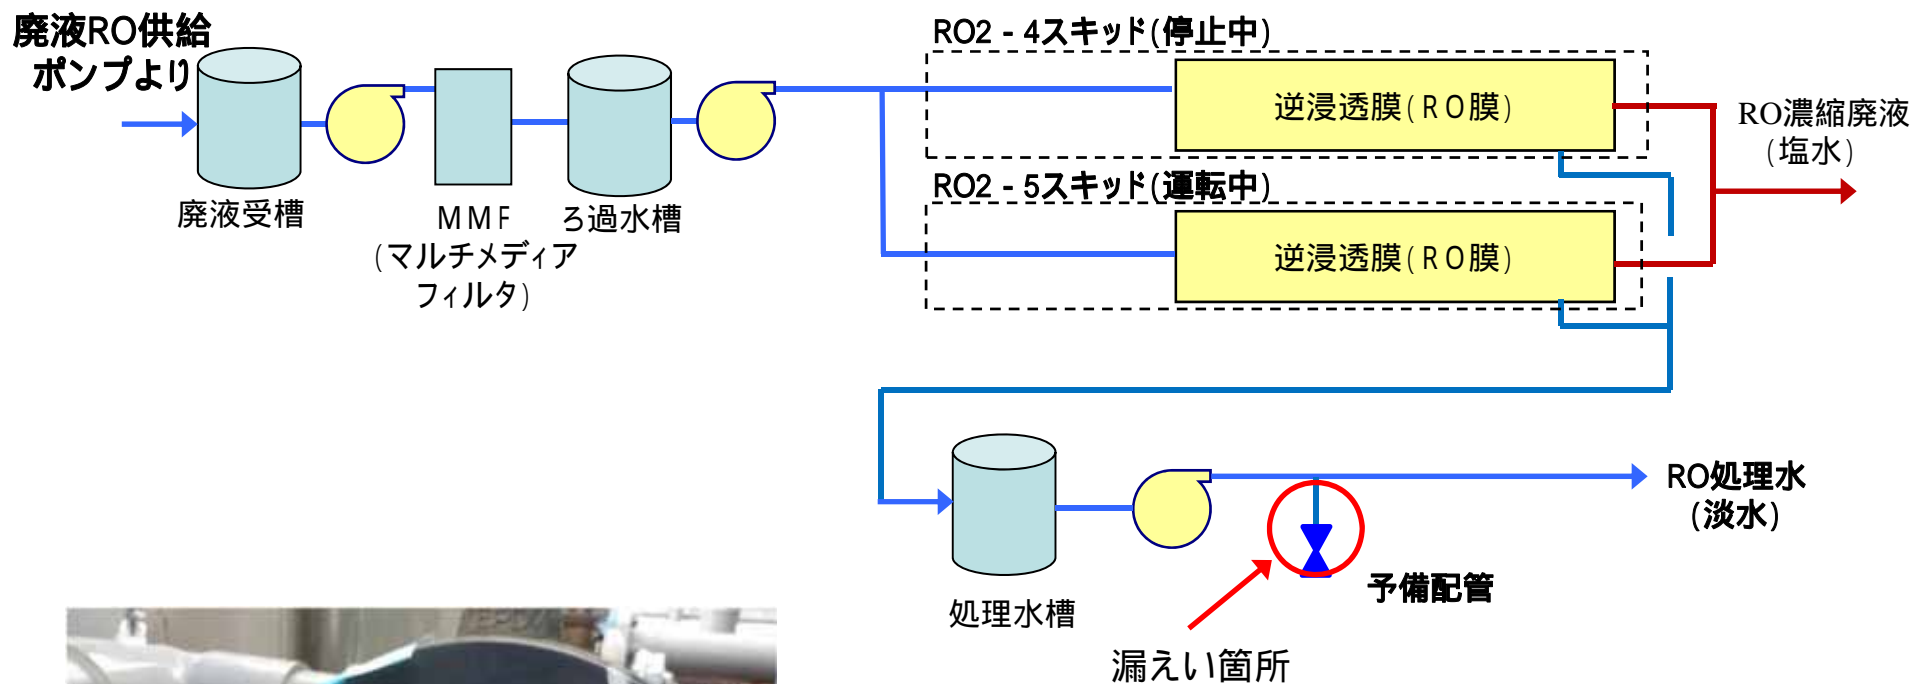
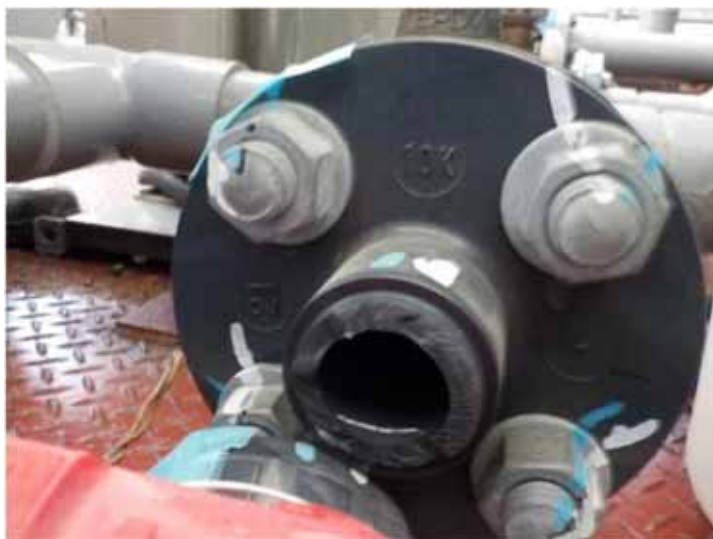
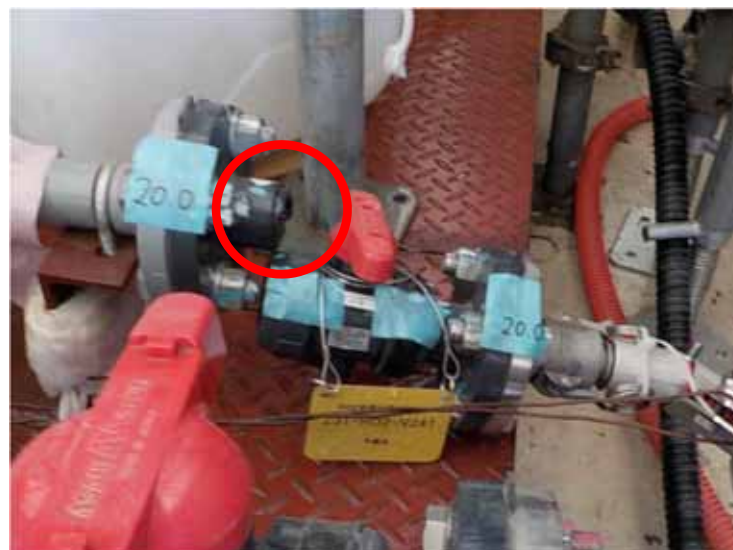
淡水化装置(RO2)の詳細図

- 日時:2015年10月19日7時36分頃
- 場所:淡水化装置(RO2)蛇腹ハウス内
- 漏えい箇所:RO2処理水移送ポンプ吐出配管付近
- 時系列:
 - 7:36 「ROユニット2異常」警報を確認。
 - 7:55 現場にてRO2処理水移送ポンプ吐出配管に接続している薬品注入用予備配管が損傷し、漏えいしていることを確認。
直ちに運転中のRO2-5を停止。
 - 8:10 隣接弁(V244, V246)の閉操作を行い、漏えいの停止を確認。
 - 14:05 漏えい水の回収、周辺の拭き取り完了。
- 漏えい量:約1m³ 漏えい範囲:約10m×約10m×約10mm
- 放射能濃度分析結果: Cs¹³⁴ : 1.2×10² Bq/L Cs¹³⁷ : 4.5×10² Bq/L
全 : 1.7×10⁴ Bq/L

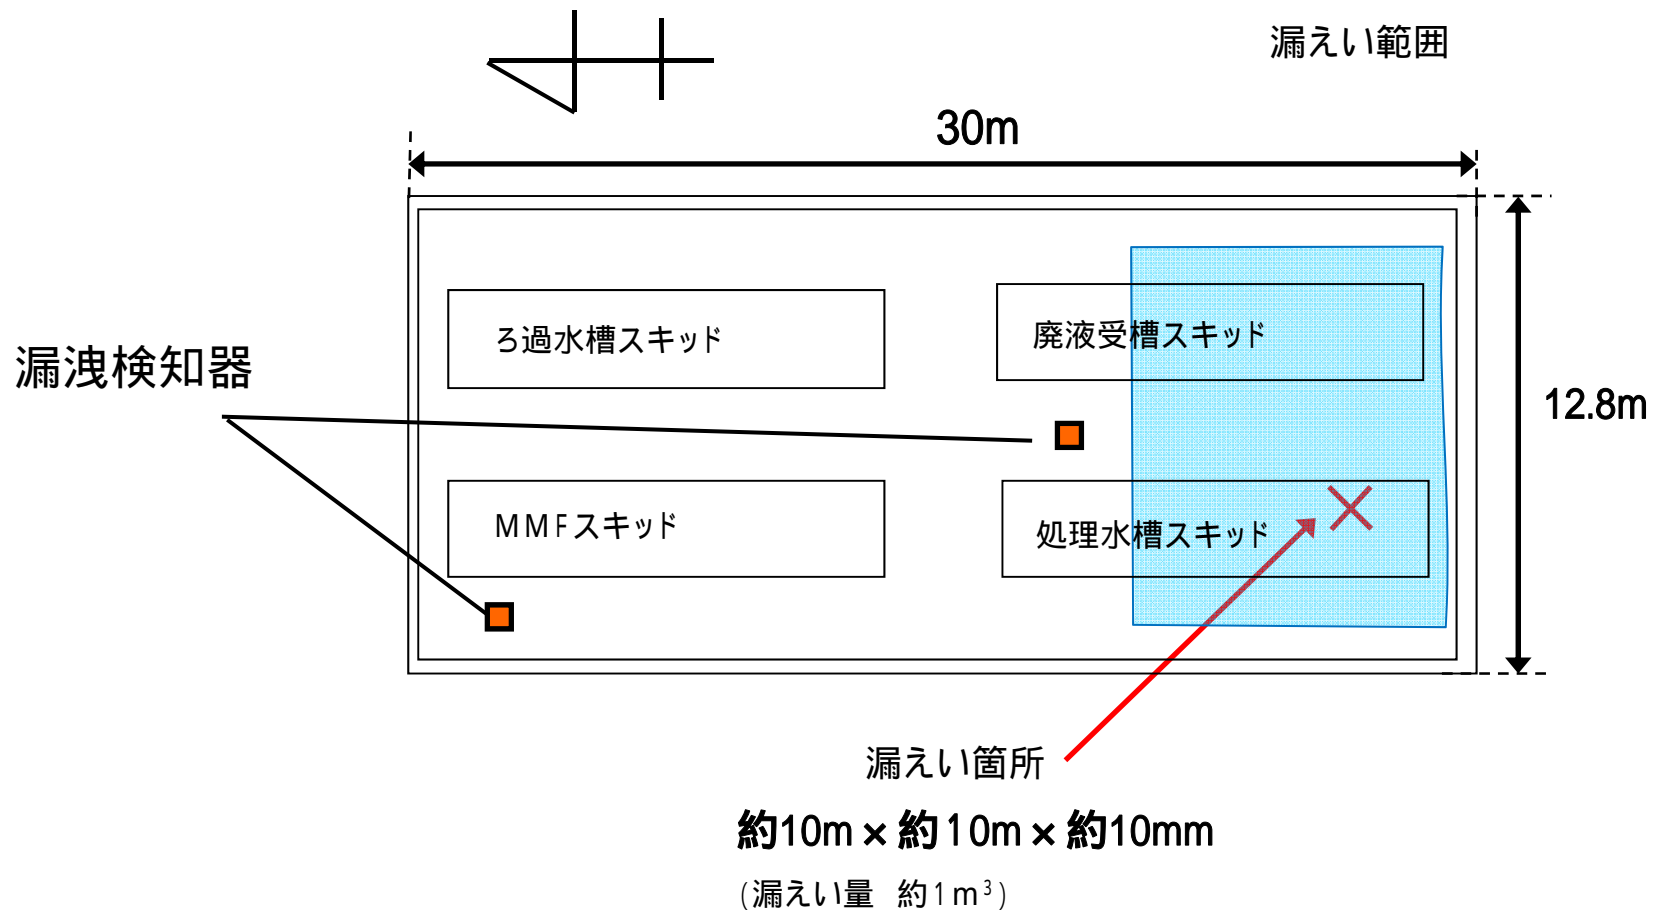
淡水化装置(RO2)漏えい箇所

■淡水化装置(RO2)ジャバラハウス
