陸側遮水壁の状況(第一段階 フェーズ1)

TEPCO

陸側遮水壁 経過報告

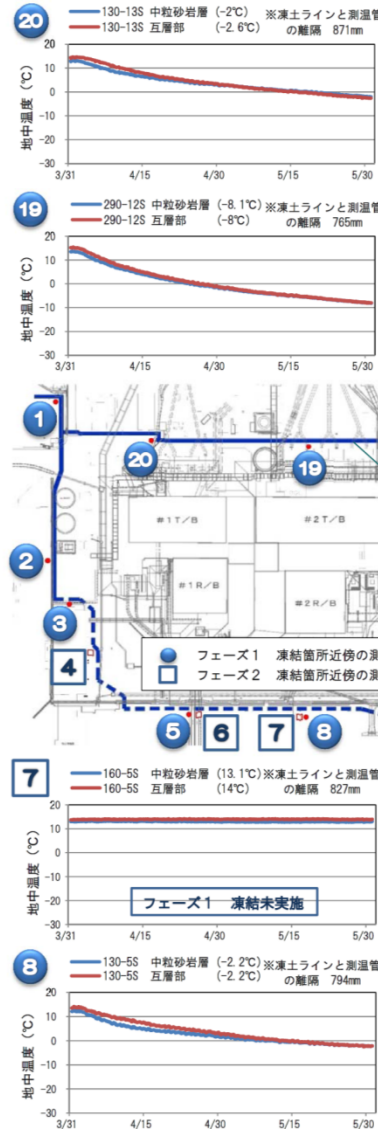
地中温度経時変化

注1) 中粒砂岩層の平均地中温度(青線):
 地表~GL-2mと第1泥質部境界付近を除く1mピッチで計測されている測温管温度の平均値
 注2) 互層部の平均地中温度(赤線):
 互層部上下の層境界付近を除く、1mピッチで計測されている測温管温度の平均値

地中温度(測温管温度)

温度は5/31 7:00時点のデータ

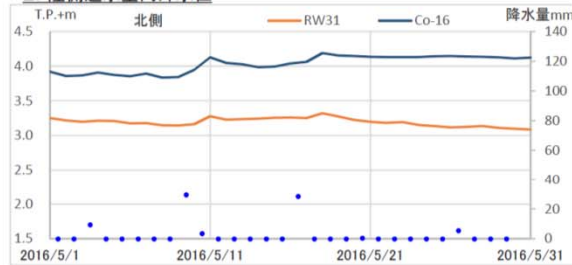
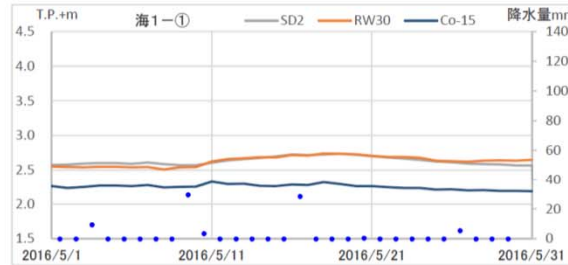
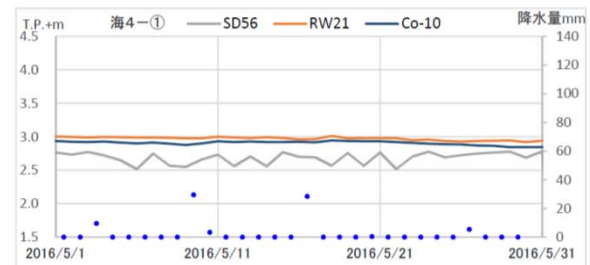
2. 陸側遮水壁内外水位

地下水位は5/31 12:00時点のデータ

陸側遮水壁(海側)の効果発現は、陸側遮水壁内外の地下水位差等により評価していく。

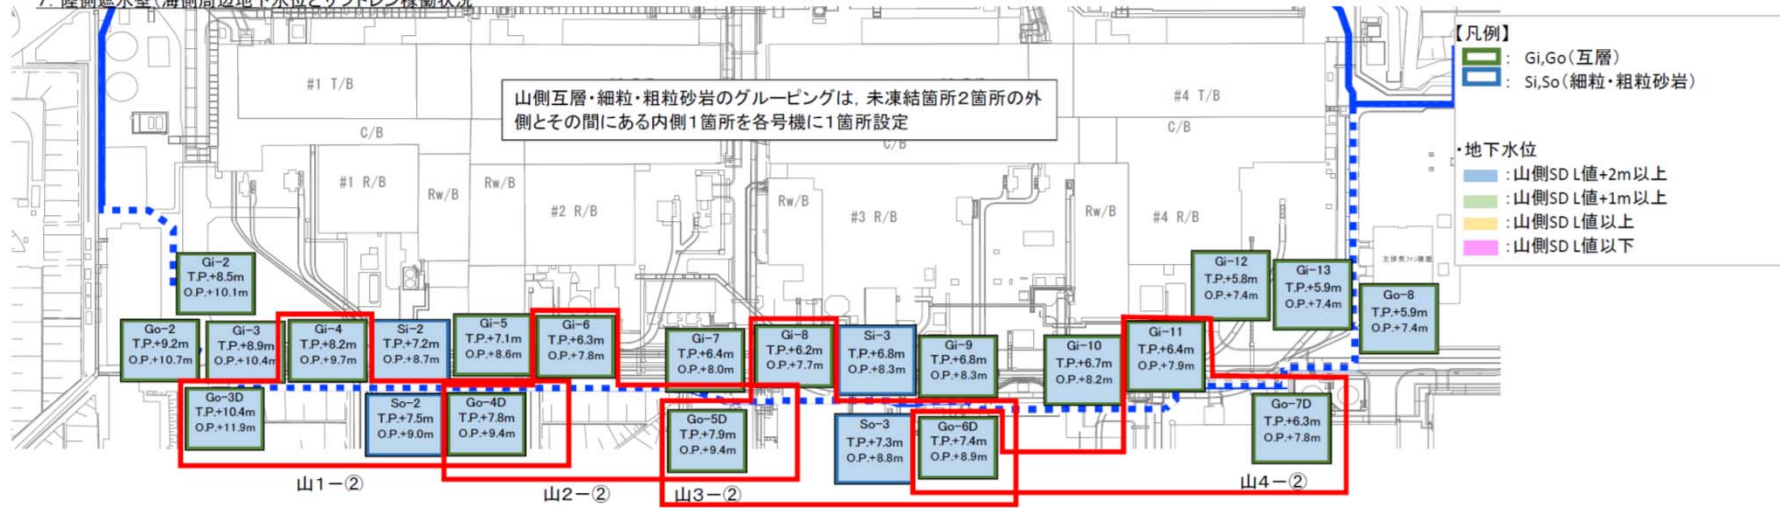
7. 陸側遮水壁(海側周辺)地下水位とサブドレン稼働状況

地下水位・水頭状況(互層、細粒・粗粒砂岩層水頭 山側)

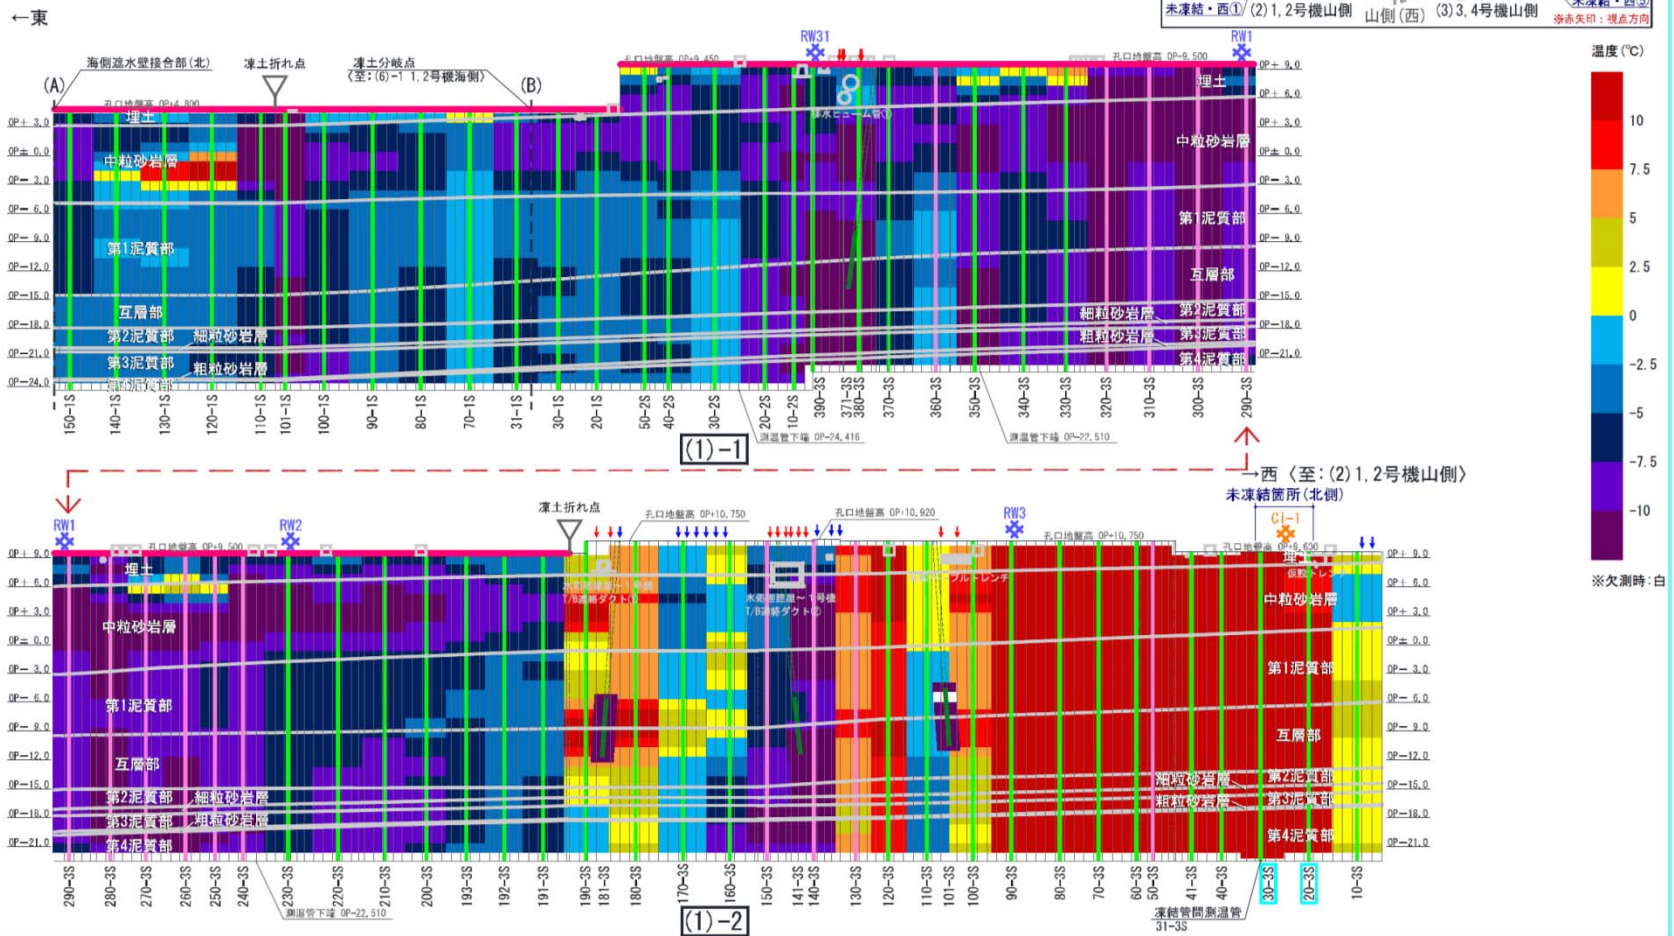
【参考】地中温度分布図(1号機北側)

地中温度分布図は、陸側遮水壁の周りに設置した測温管における地中温度について、深さ方向の温度変化を確認するための参考データとしてまとめたもの。

(1) 1号機北側 (北側から望む)
(温度は5/31 7:00時点のデータ)

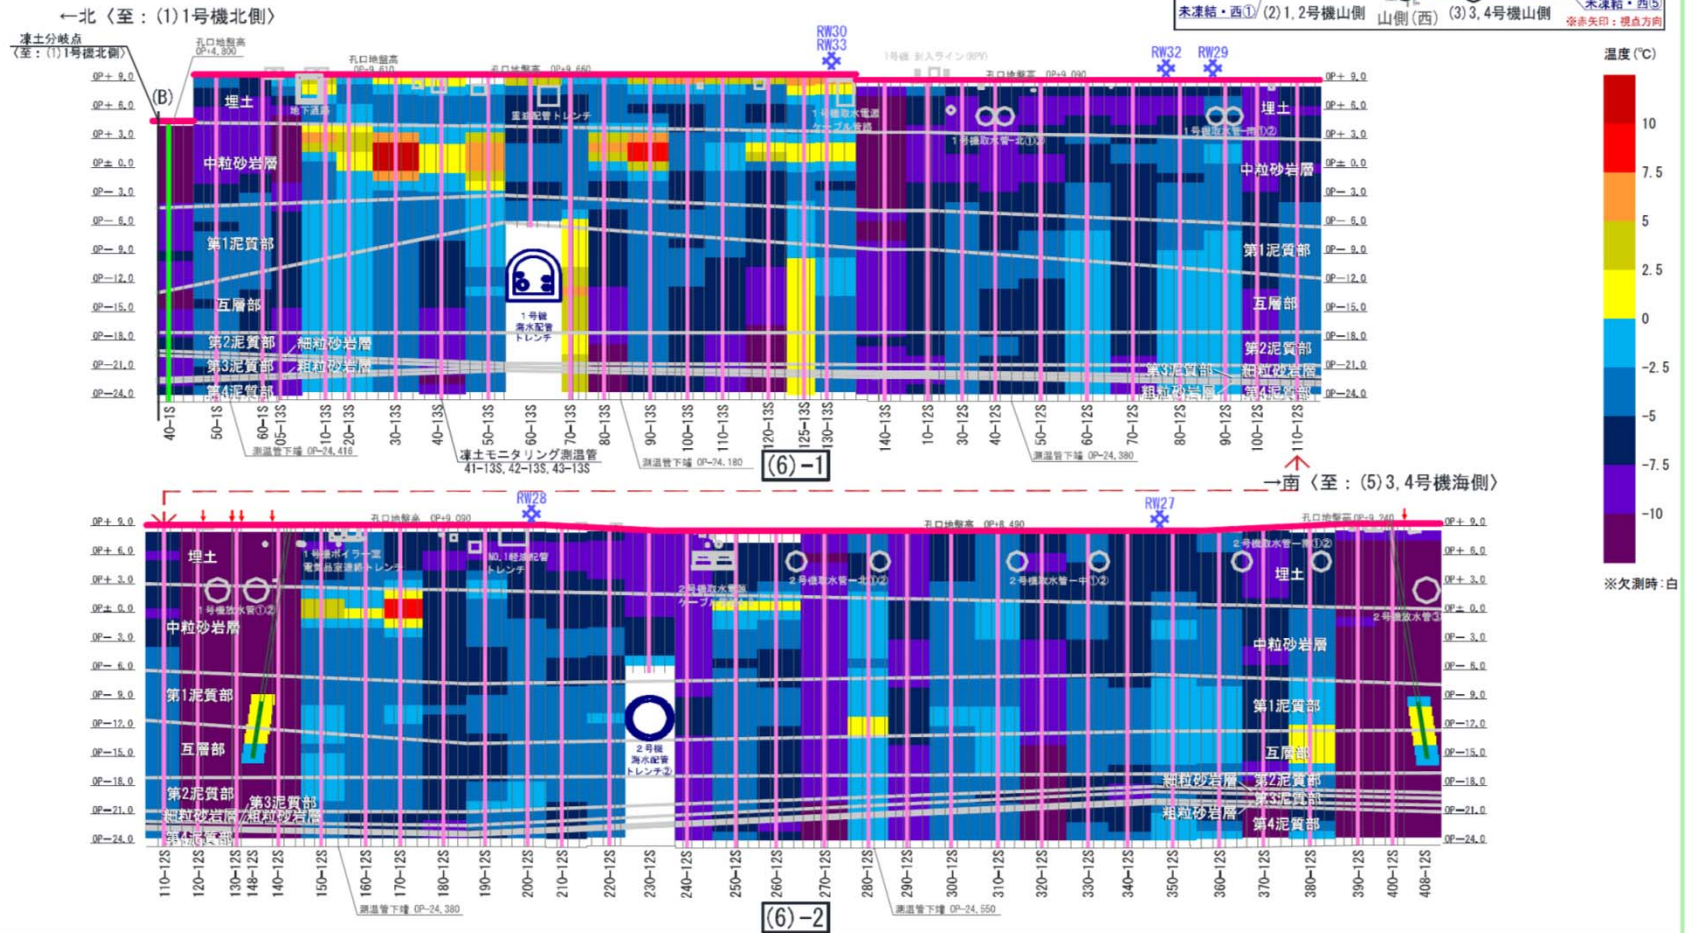
[参考] 地中温度分布図(1・2号機東側)

(6) 1, 2号機海側 (西側：内側から望む)
(温度は5/31 7:00時点のデータ)
