タービン建屋東側における  
地下水及び海水中の放射性物質濃度の状況について

2016年6月10日  
東京電力ホールディングス株式会社

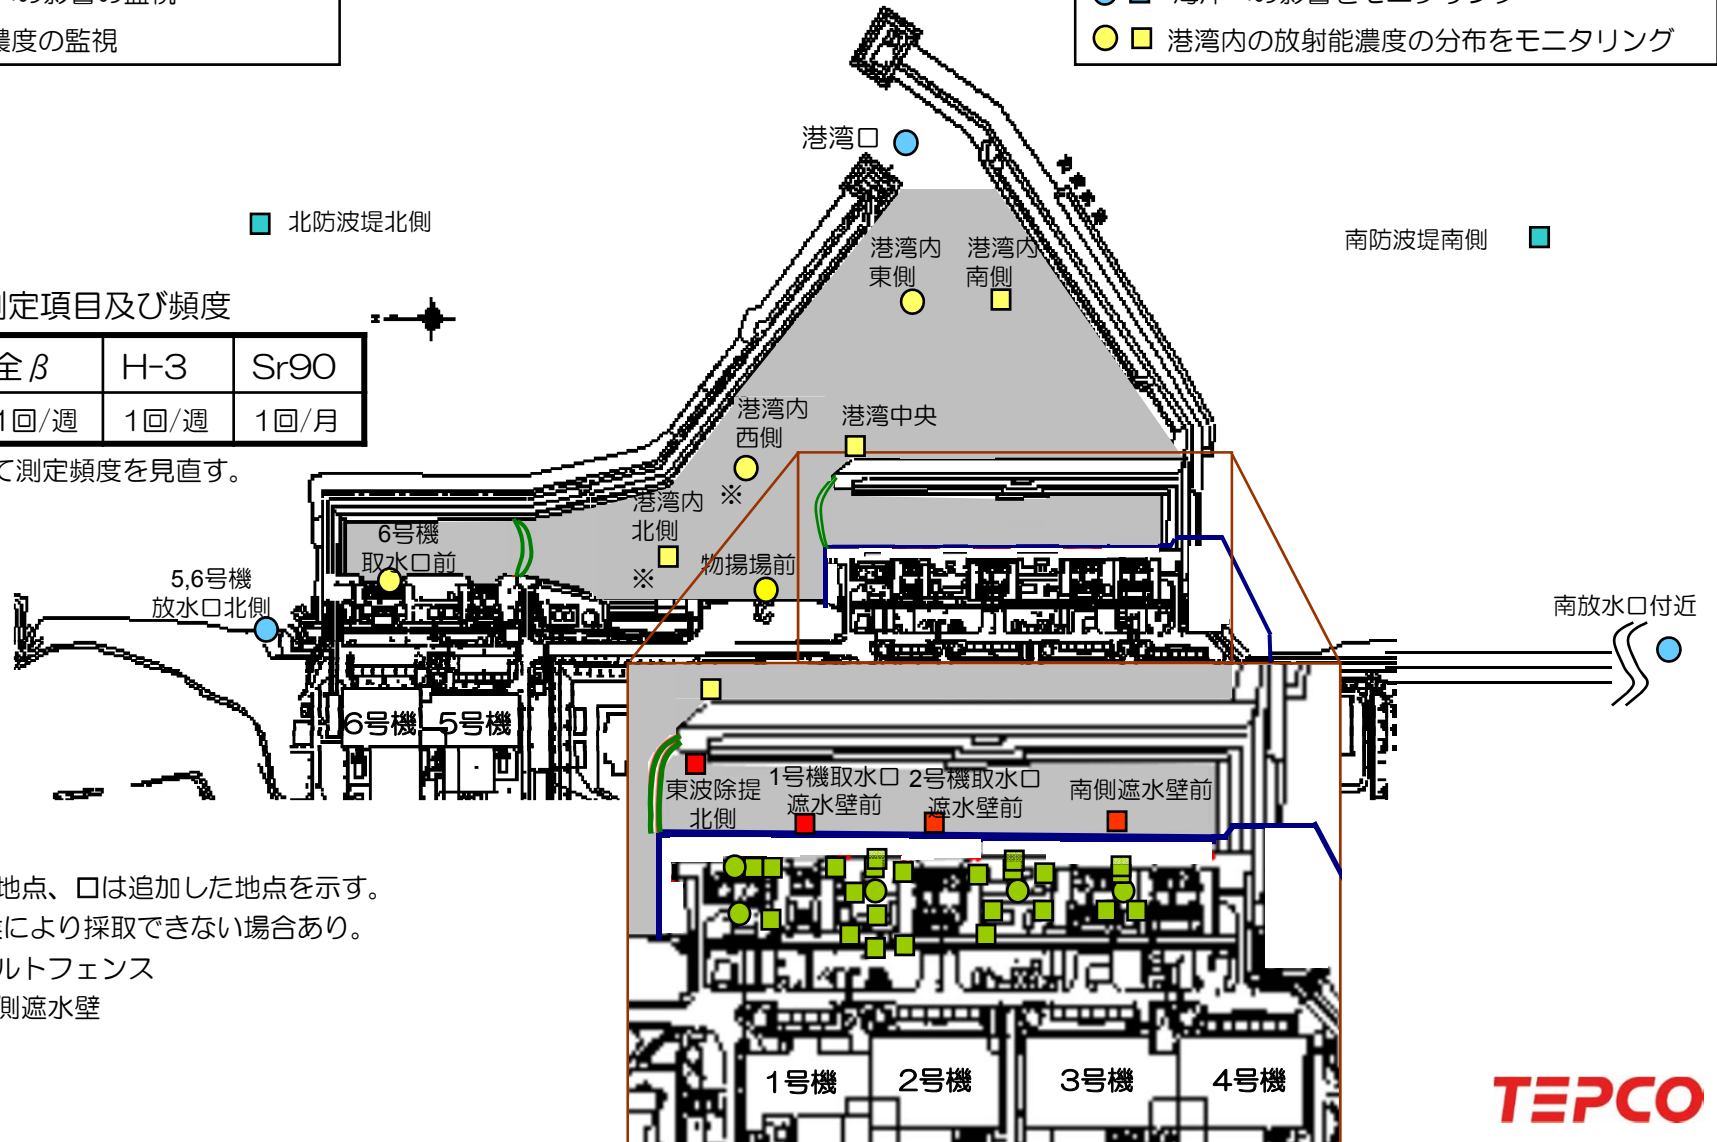
# モニタリング計画（サンプリング箇所）

● ■ 港湾内への影響の監視  
● ■ 地下水濃度の監視

● ■ 海洋への影響をモニタリング  
● ■ 港湾内の放射能濃度の分布をモニタリング

- は継続地点、□は追加した地点を示す。
- ※：天候により採取できない場合あり。
- シルトフェンス
- 海側遮水壁

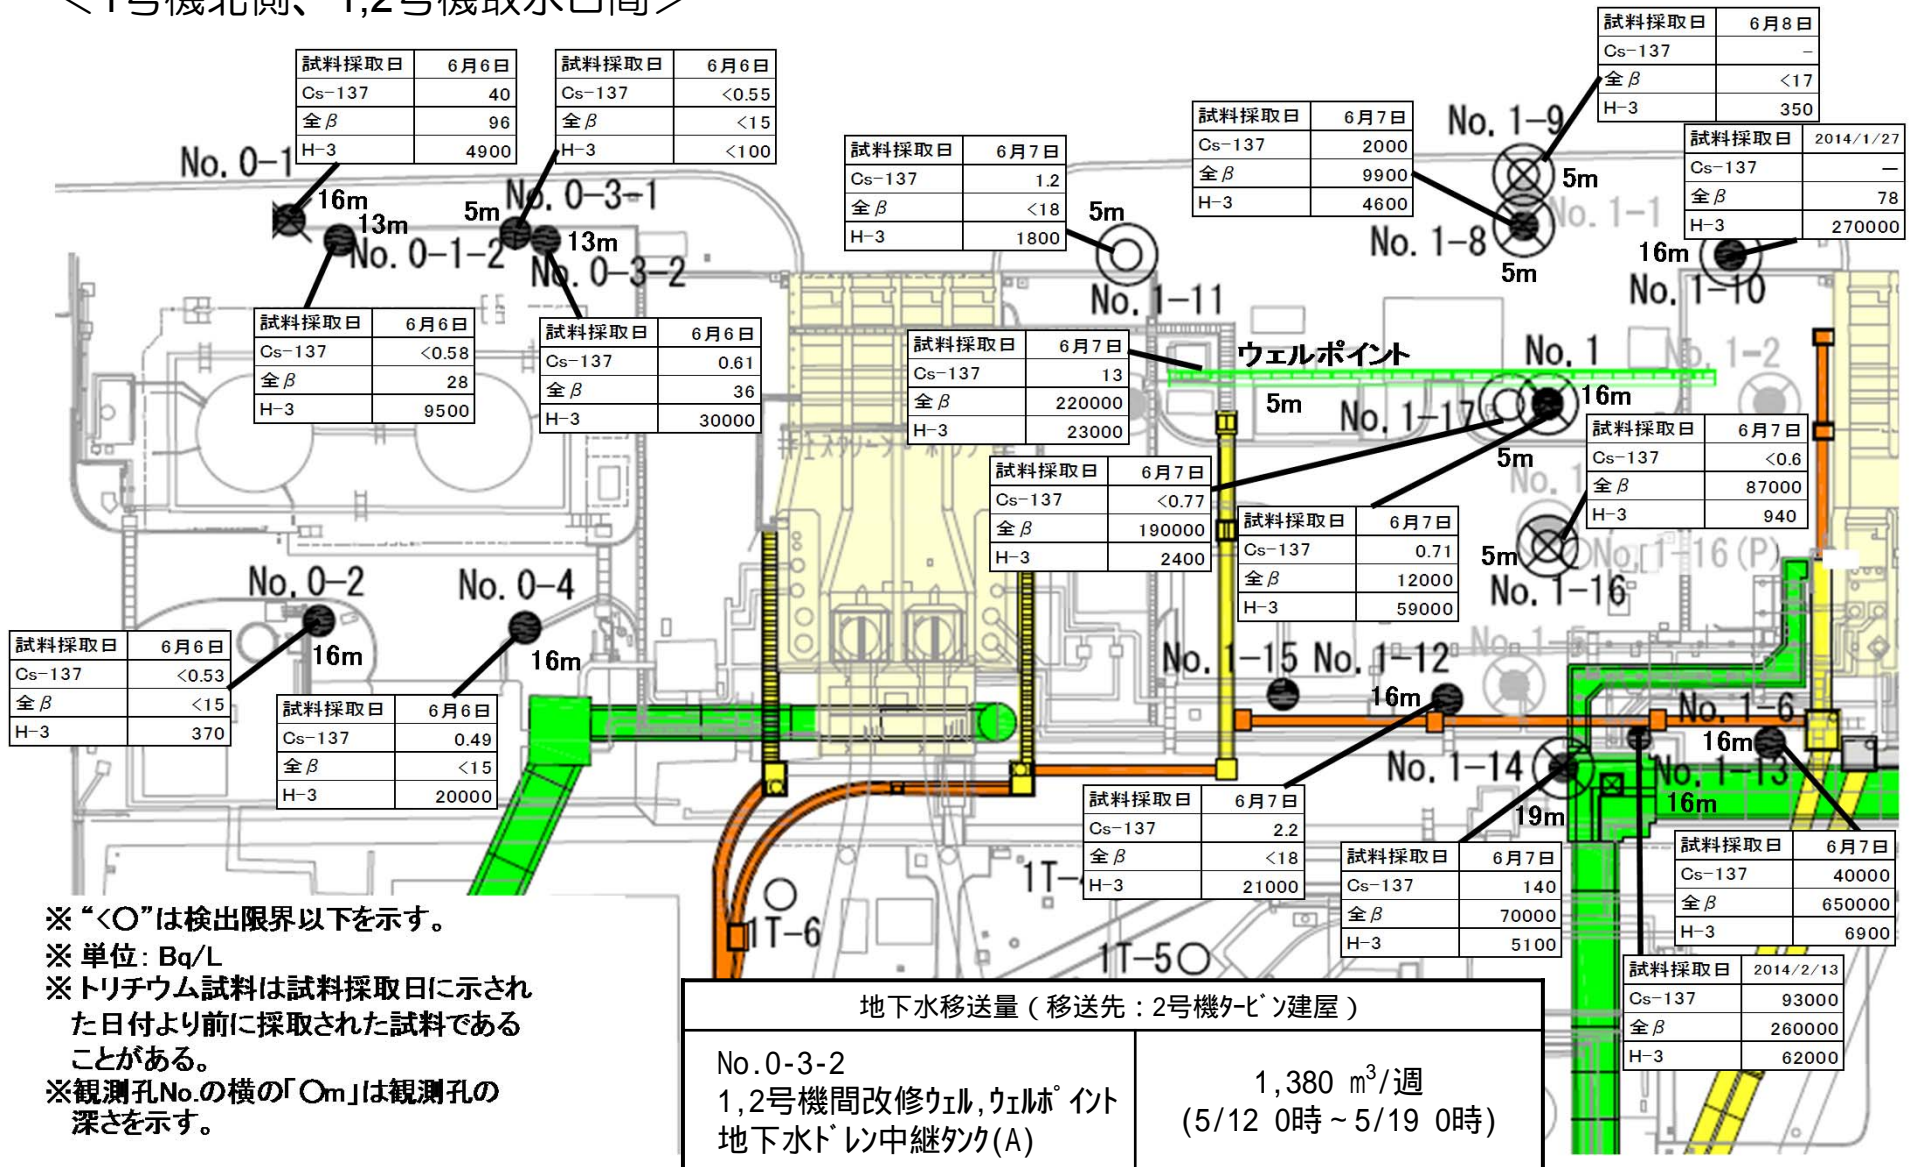
# タービン建屋東側の地下水濃度 (1/2)

<1号機北側、1,2号機取水口間>

※ “<O”は検出限界以下を示す。  
 ※ 単位: Bq/L  
 ※ トリチウム試料は試料採取日に示された日付より前に採取された試料であることがある。  
 ※ 観測孔No.の横の「Om」は観測孔の深さを示す。

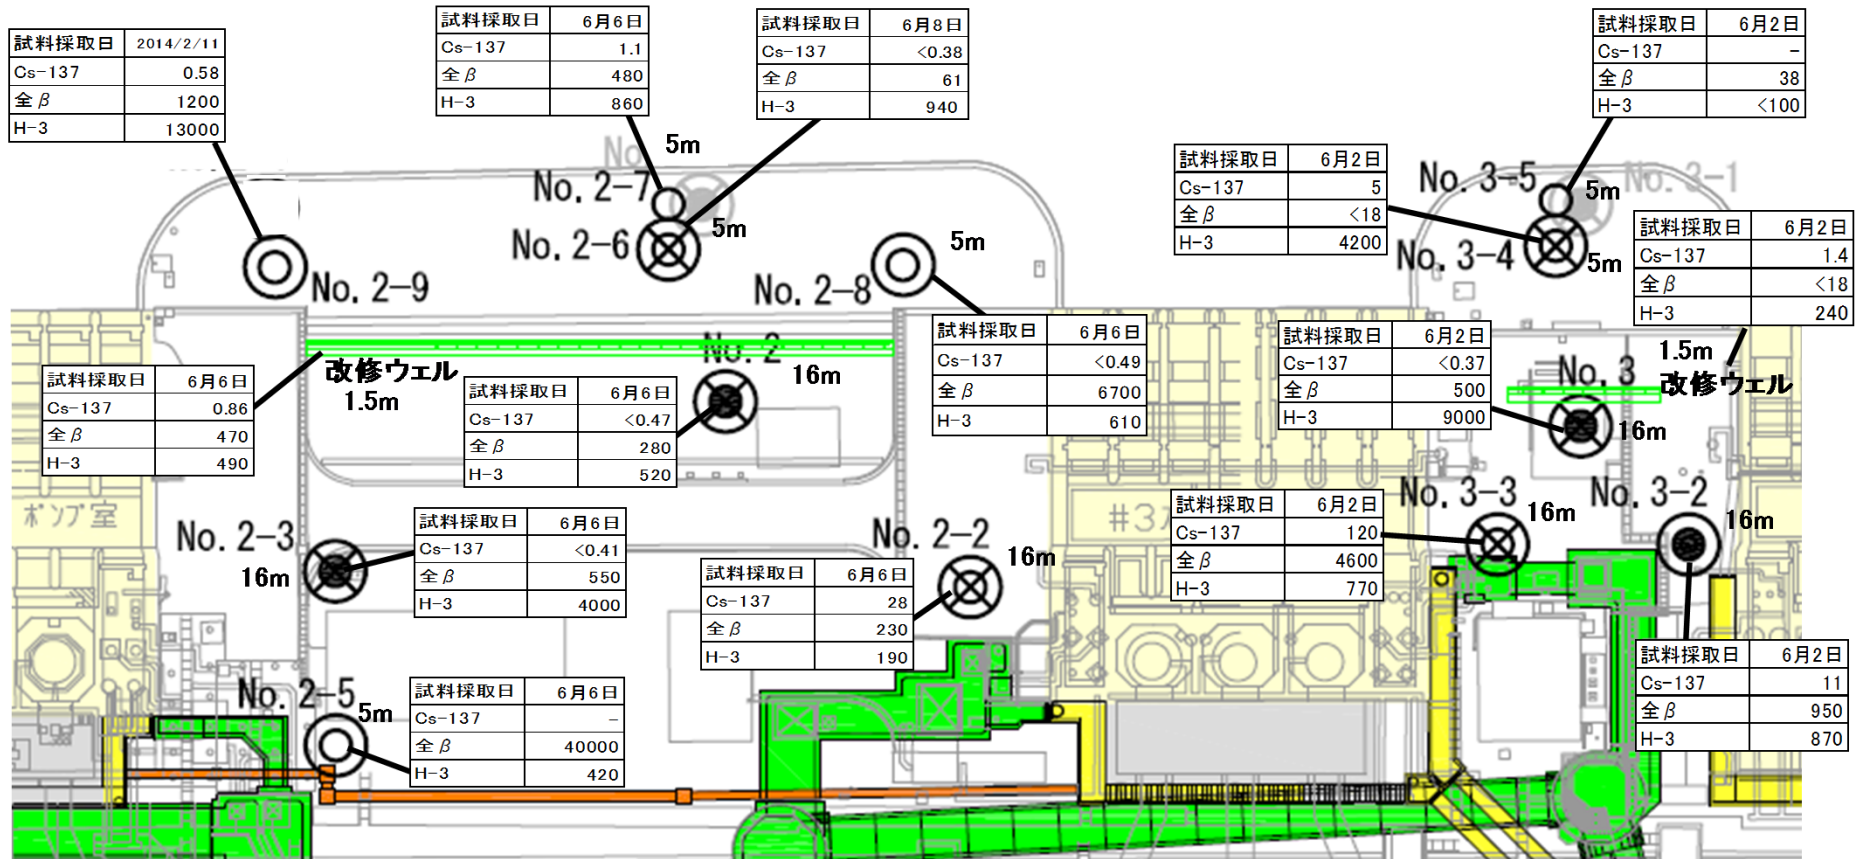
# タービン建屋東側の地下水濃度 (2/2)

＜2,3号機取水口間、3,4号機取水口間＞

- ※ “○”は検出限界以下を示す。
- ※ 単位: Bq/L
- ※ トリチウム試料は試料採取日に示された日付より前に採取された試料であることがある。
- ※ 観測孔No.の横の「Om」は観測孔の深さを示す。

地下水移送量 (移送先: 2号機タービン建屋)	
2,3号機間改修ウエル 地下水ドレン中継タンク(B)	370 m <sup>3</sup> /週 (5/12 0時 ~ 5/19 0時)
3,4号機間改修ウエル	20 m <sup>3</sup> /週 (5/12 0時 ~ 5/19 0時)

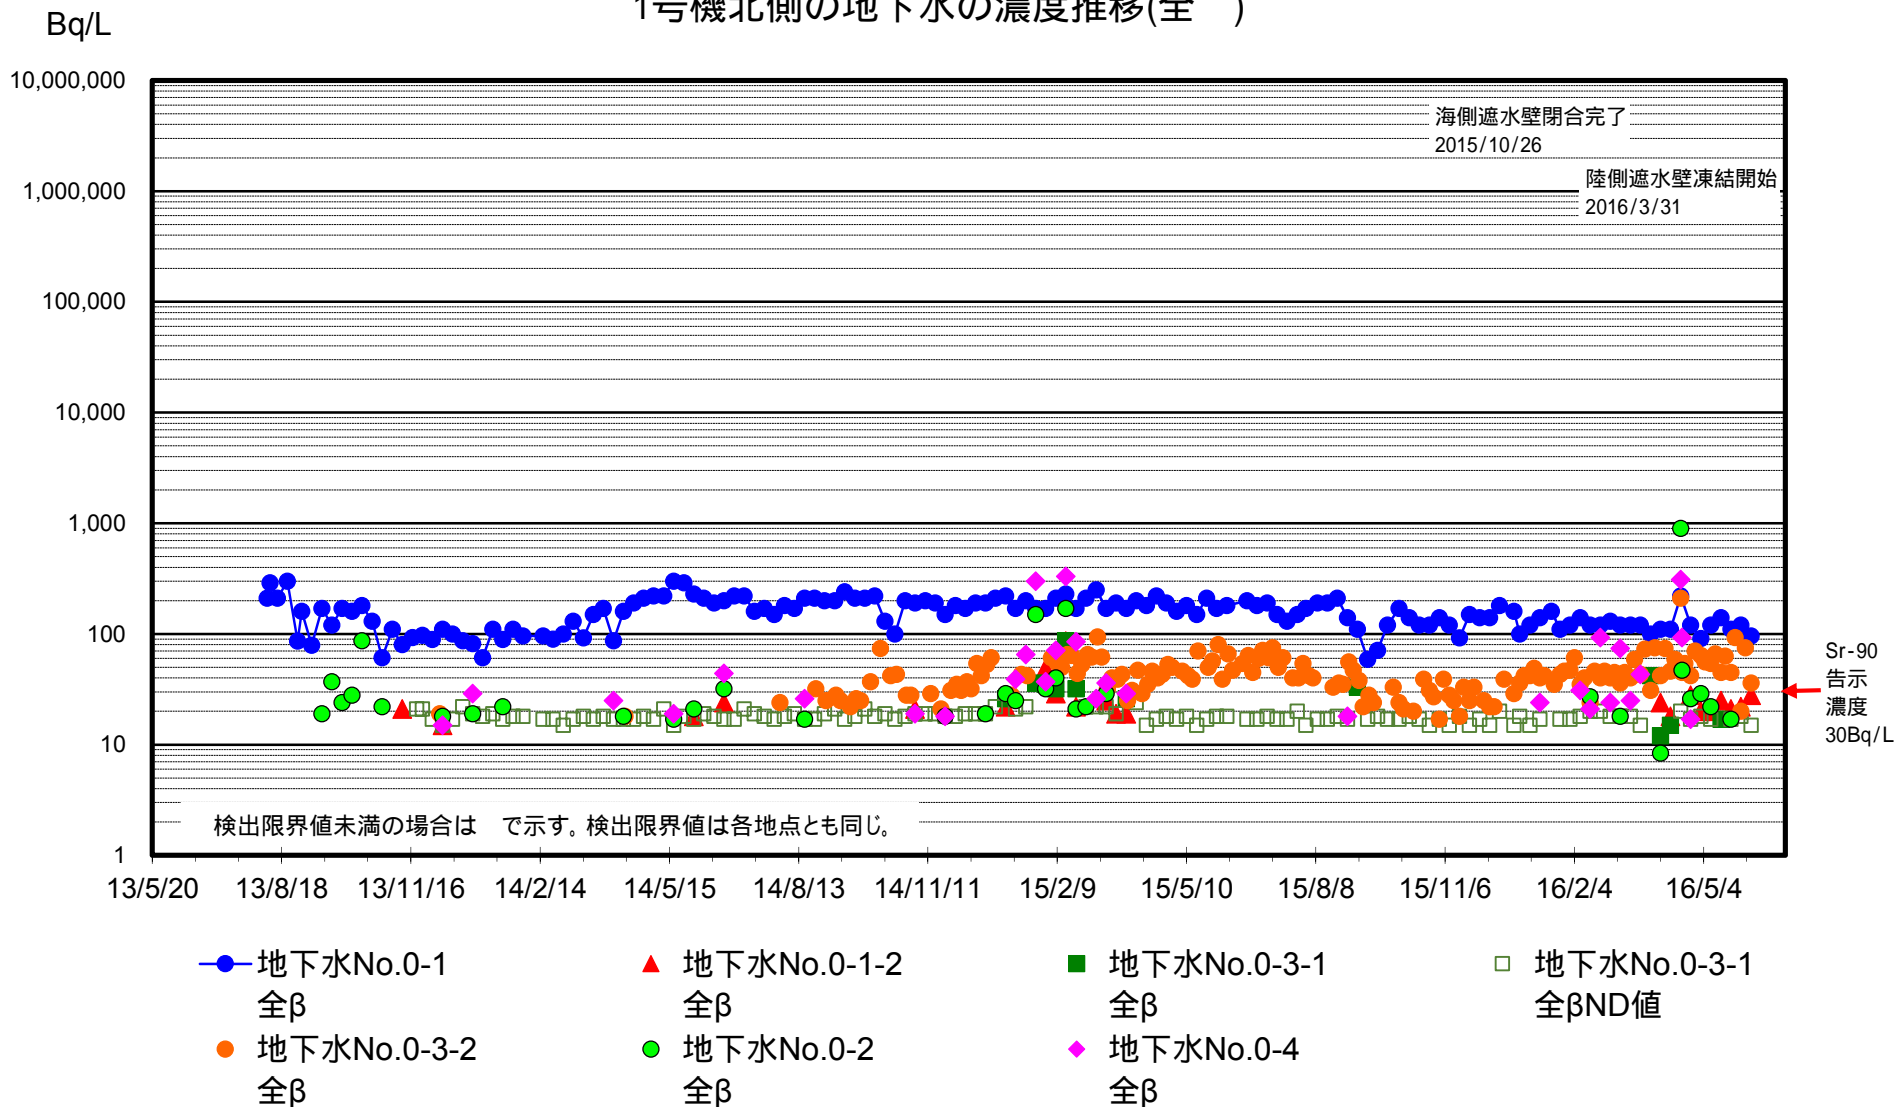
# 1号機北側の地下水の濃度推移(2/2)

1号機北側の地下水の濃度推移(全 )

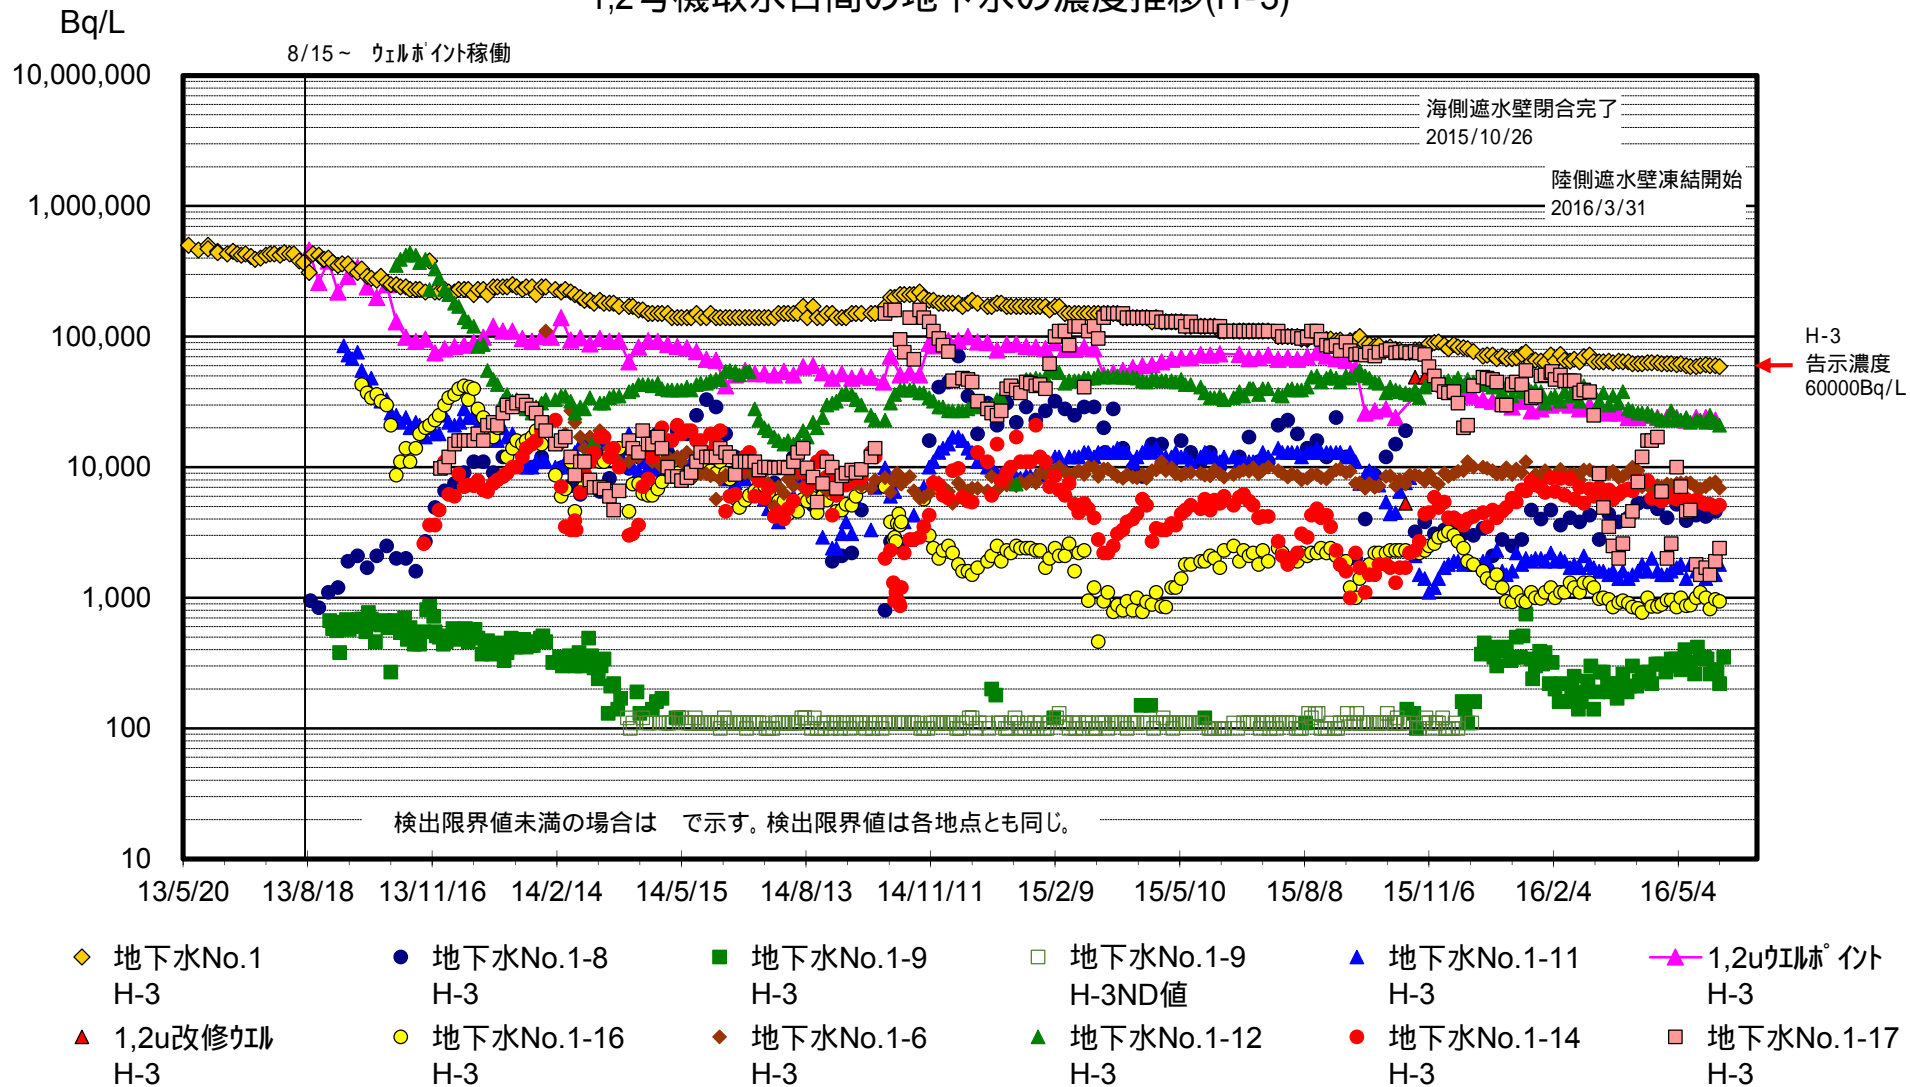
# 1,2号機取水口間の地下水の濃度推移(1/2)

## 1,2号機取水口間の地下水の濃度推移(H-3)

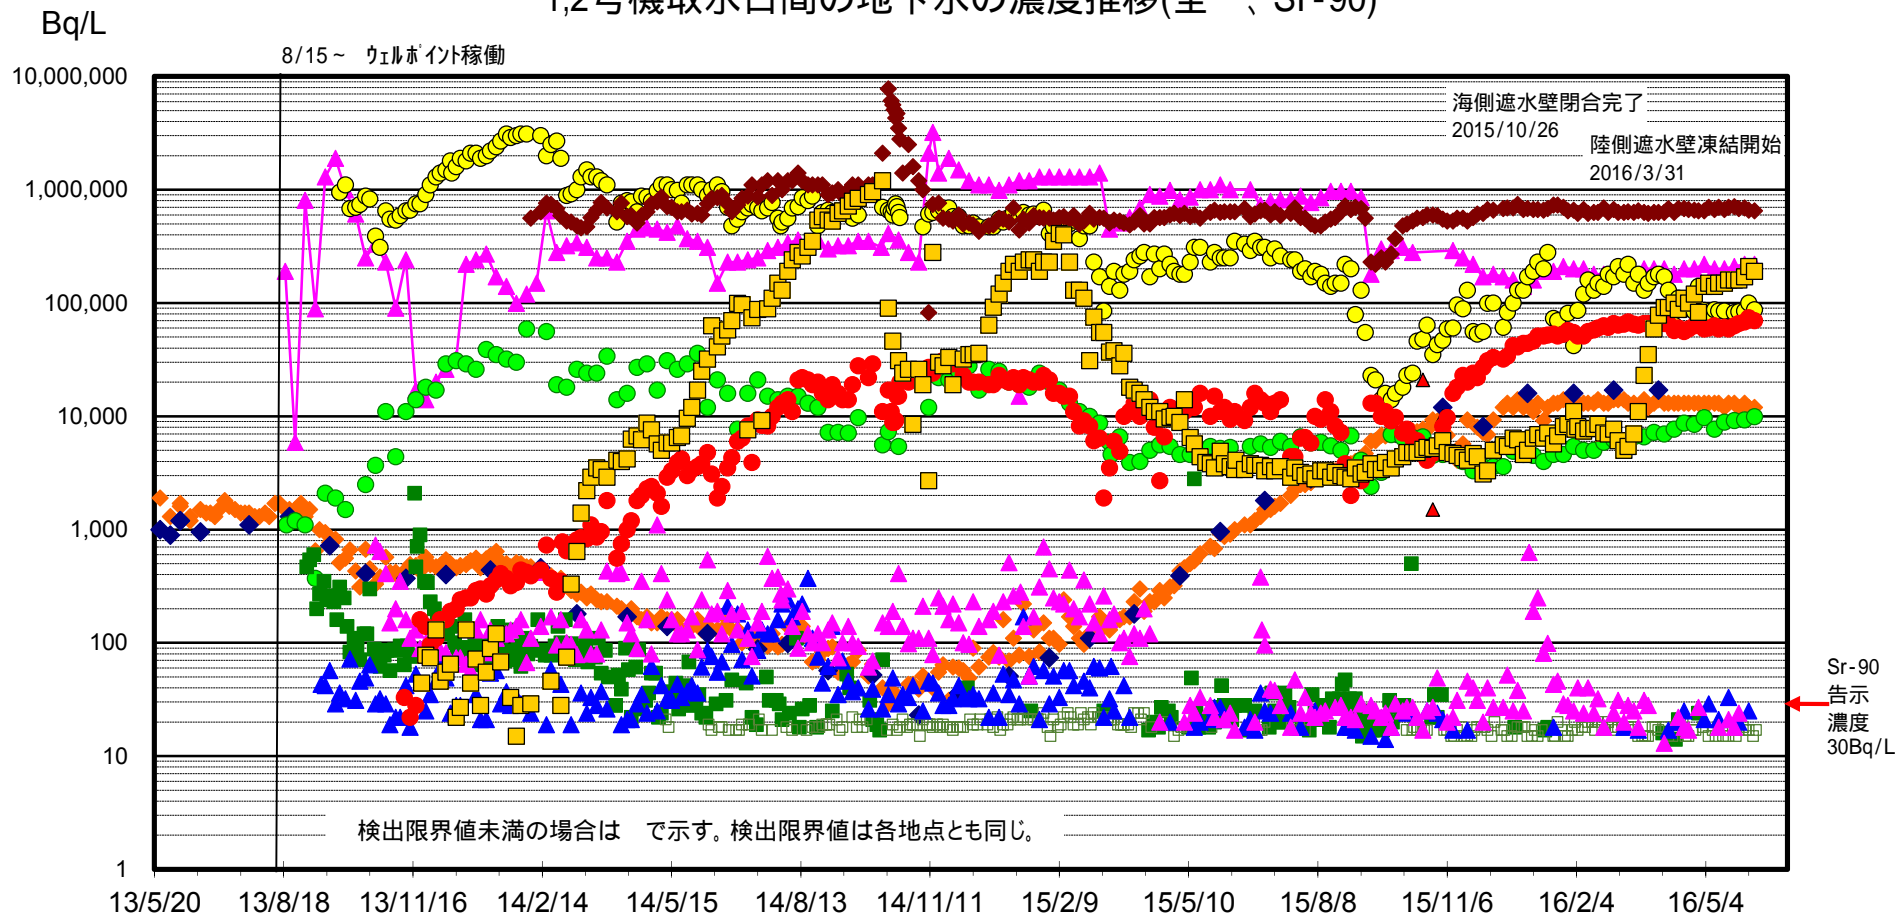
# 1,2号機取水口間の地下水の濃度推移(2/2)

1,2号機取水口間の地下水の濃度推移(全、Sr-90)

- ◆ 地下水No.1 全β
- ◆ 地下水No.1 Sr-90
- 地下水No.1-8 全β
- 地下水No.1-9 全β
- ▲ 1,2uウェルポイント 全β
- ▲ 1,2u改修ウェル 全β
- 地下水No.1-9 全βND値
- ▲ 地下水No.1-11 全β
- 地下水No.1-16 全β
- ◆ 地下水No.1-6 全β
- ▲ 地下水No.1-12 全β
- 地下水No.1-14 全β
- 地下水No.1-17 全β

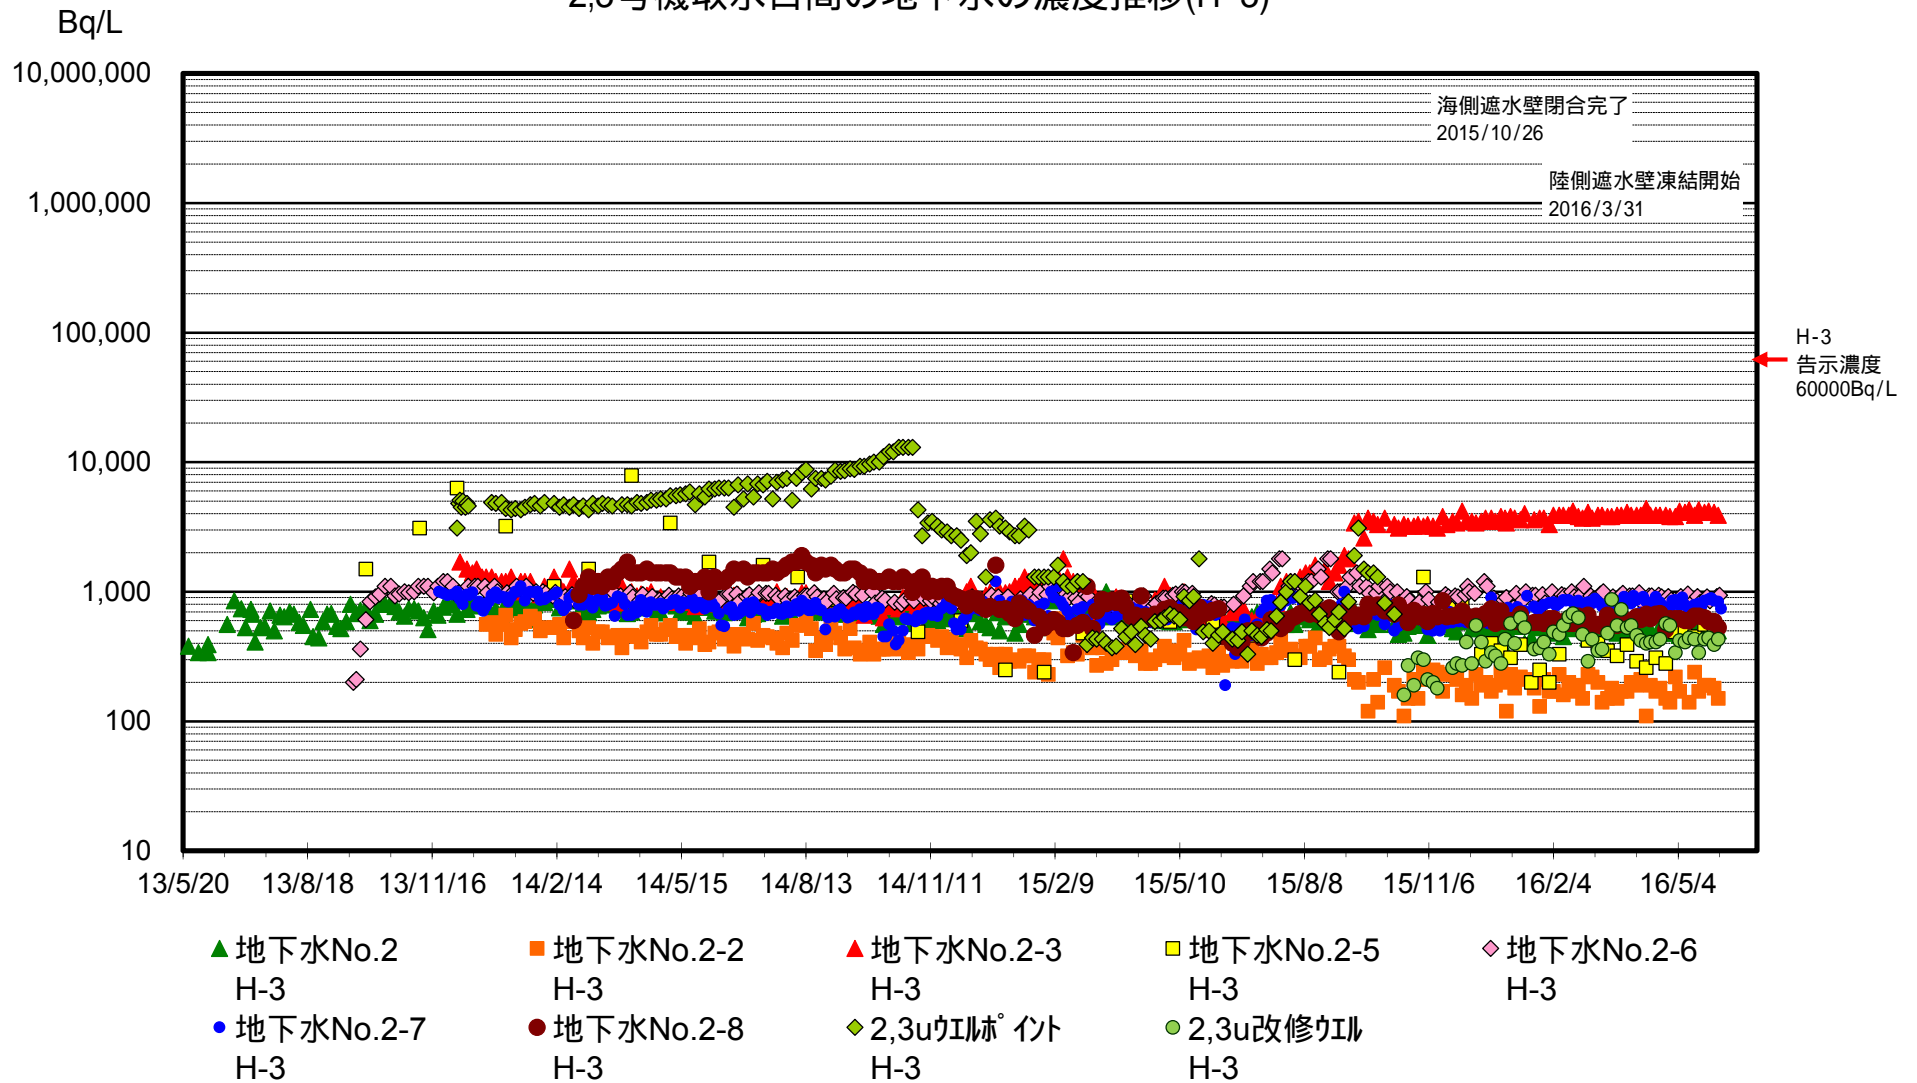
# 2,3号機取水口間の地下水の濃度推移(1/2)

2,3号機取水口間の地下水の濃度推移(H-3)

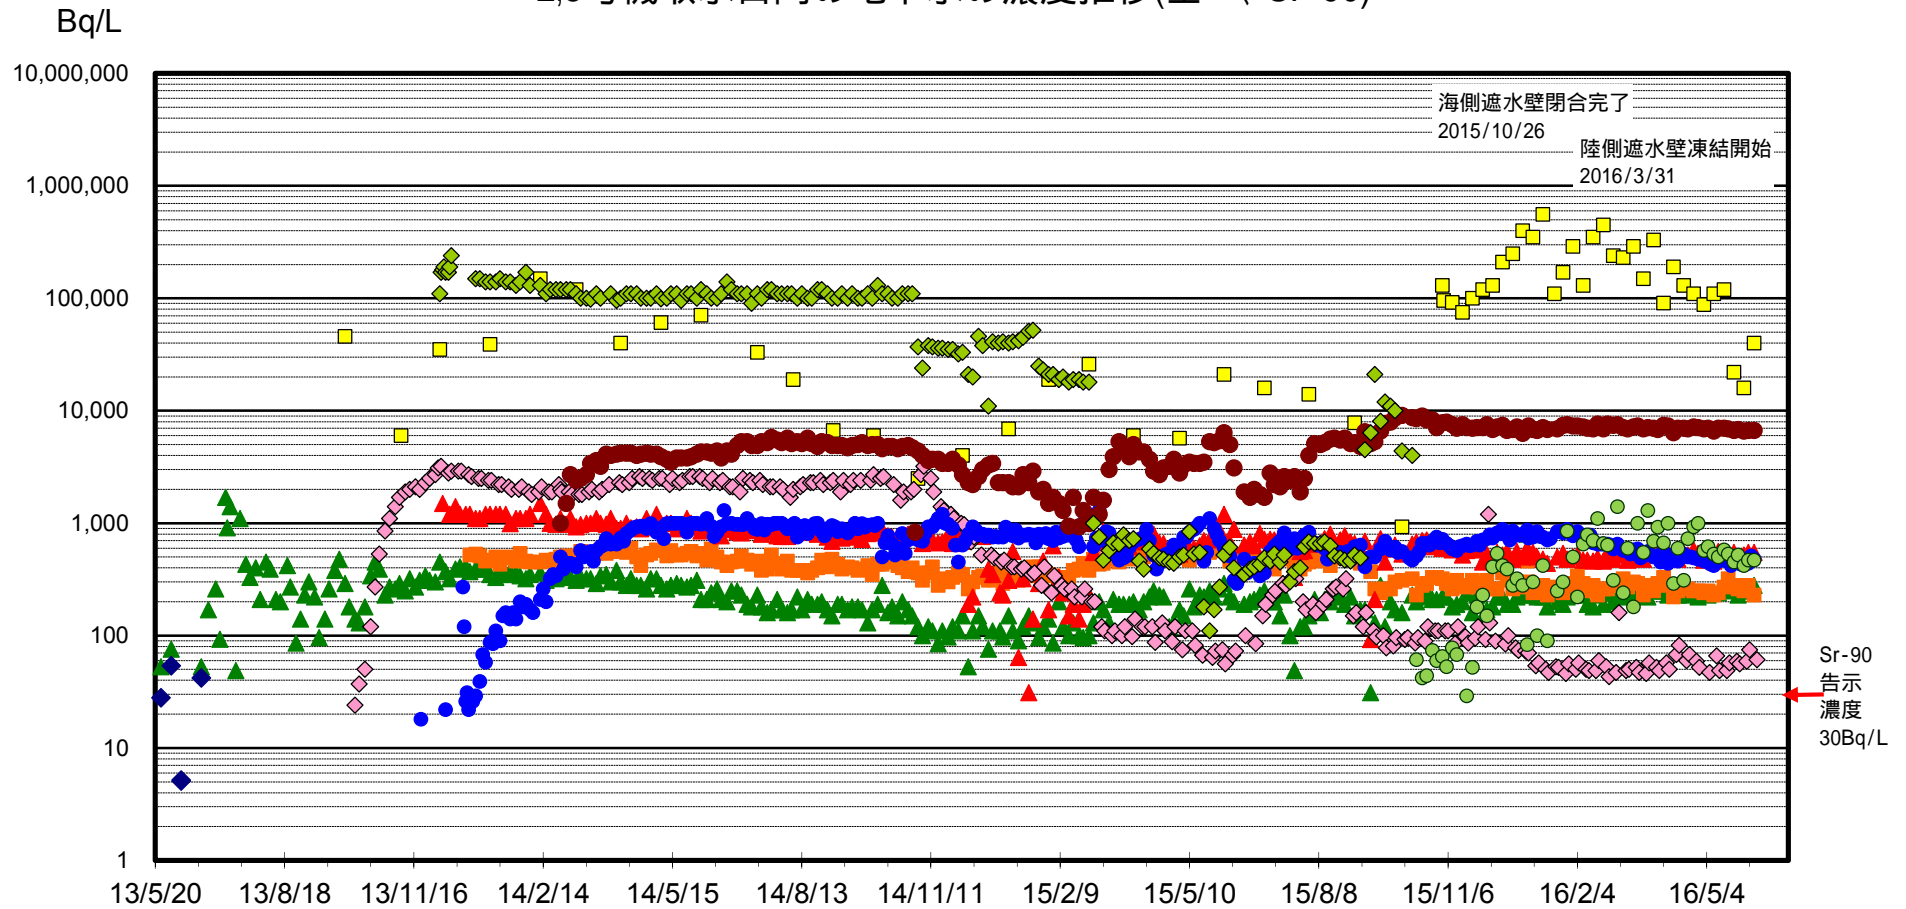
# 2,3号機取水口間の地下水の濃度推移(2/2)

2,3号機取水口間の地下水の濃度推移(全、Sr-90)

- ▲ 地下水No.2  
全β
- ◆ 地下水No.2  
Sr-90
- 地下水No.2-2  
全β
- ▲ 地下水No.2-3  
全β
- 地下水No.2-5  
全β
- ◇ 地下水No.2-6  
全β
- 地下水No.2-7  
全β
- 地下水No.2-8  
全β
- ◇ 2,3uウイパ<sup>°</sup>イ<sup>ト</sup>  
全β
- 2,3u改修ウイパ  
全β

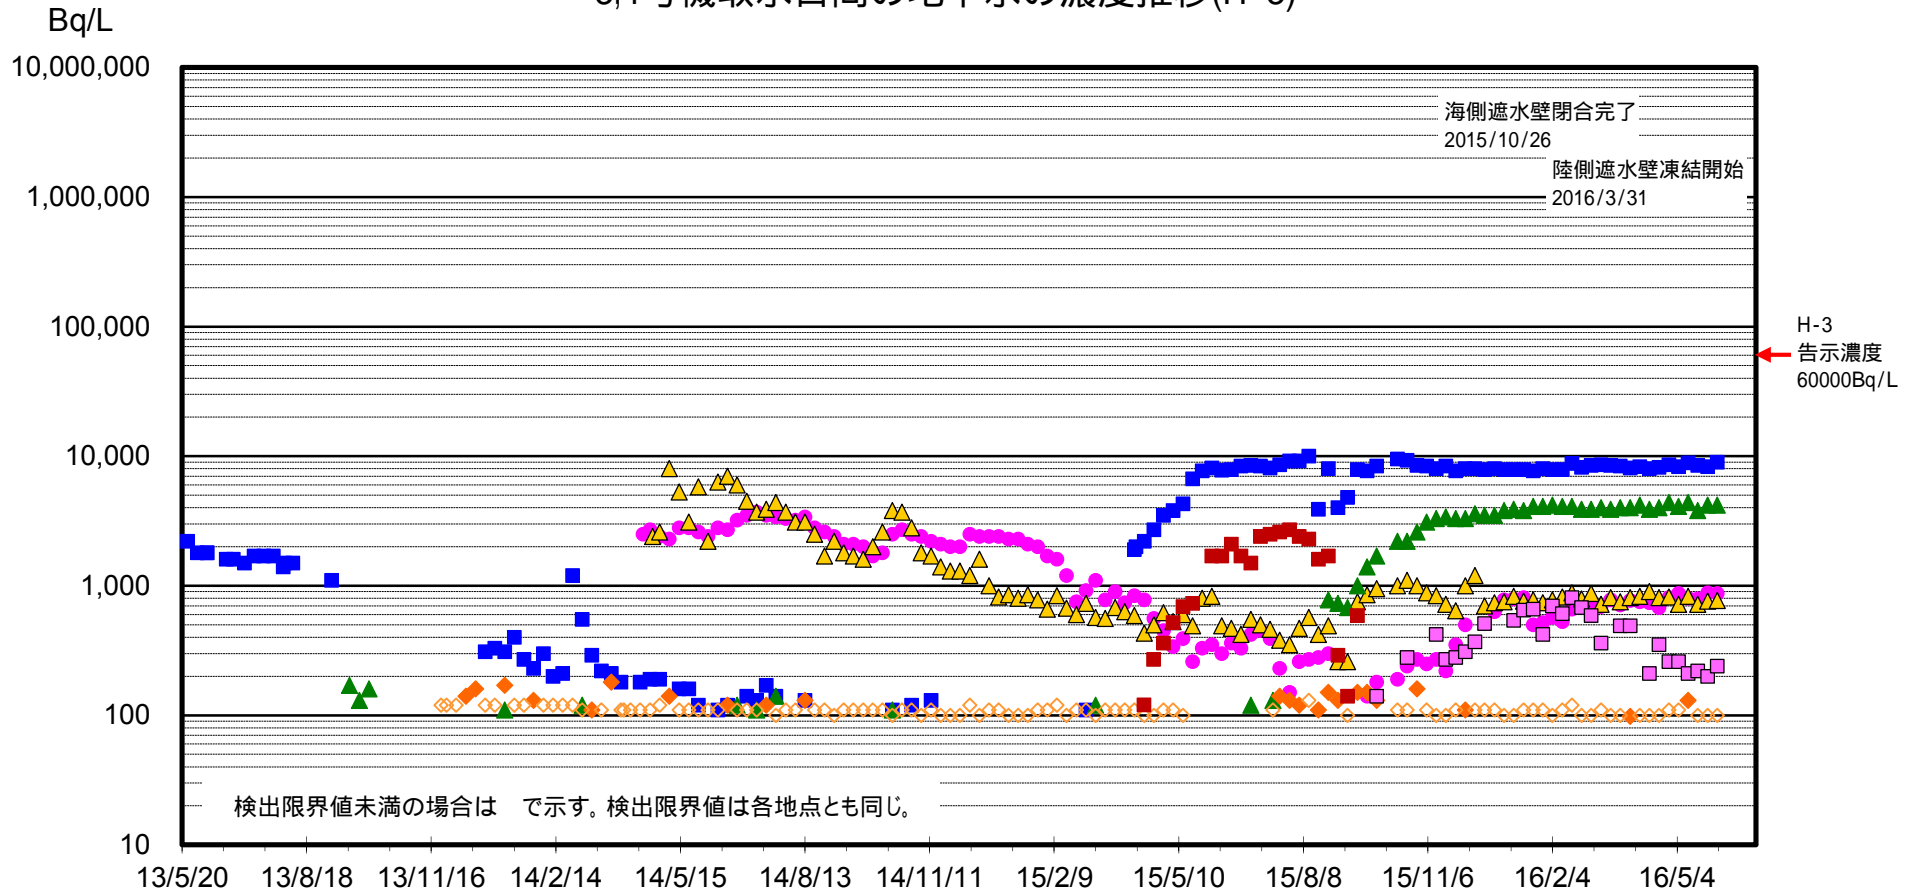
# 3,4号機取水口間の地下水の濃度推移(1/2)

3,4号機取水口間の地下水の濃度推移(H-3)

- 地下水No.3 H-3
- 地下水No.3-2 H-3
- ▲ 地下水No.3-3 H-3
- ▲ 地下水No.3-4 H-3
- ◆ 地下水No.3-5 H-3
- ◇ 地下水No.3-5 H-3ND値
- 3,4u燃料要素 H-3
- 3,4u改修燃料要素 H-3

1: 2015/5/20 ~ 7/8 水位低下のため採取出来ず

2: 2015/10/15,29,11/5 水位低下のため採取出来ず

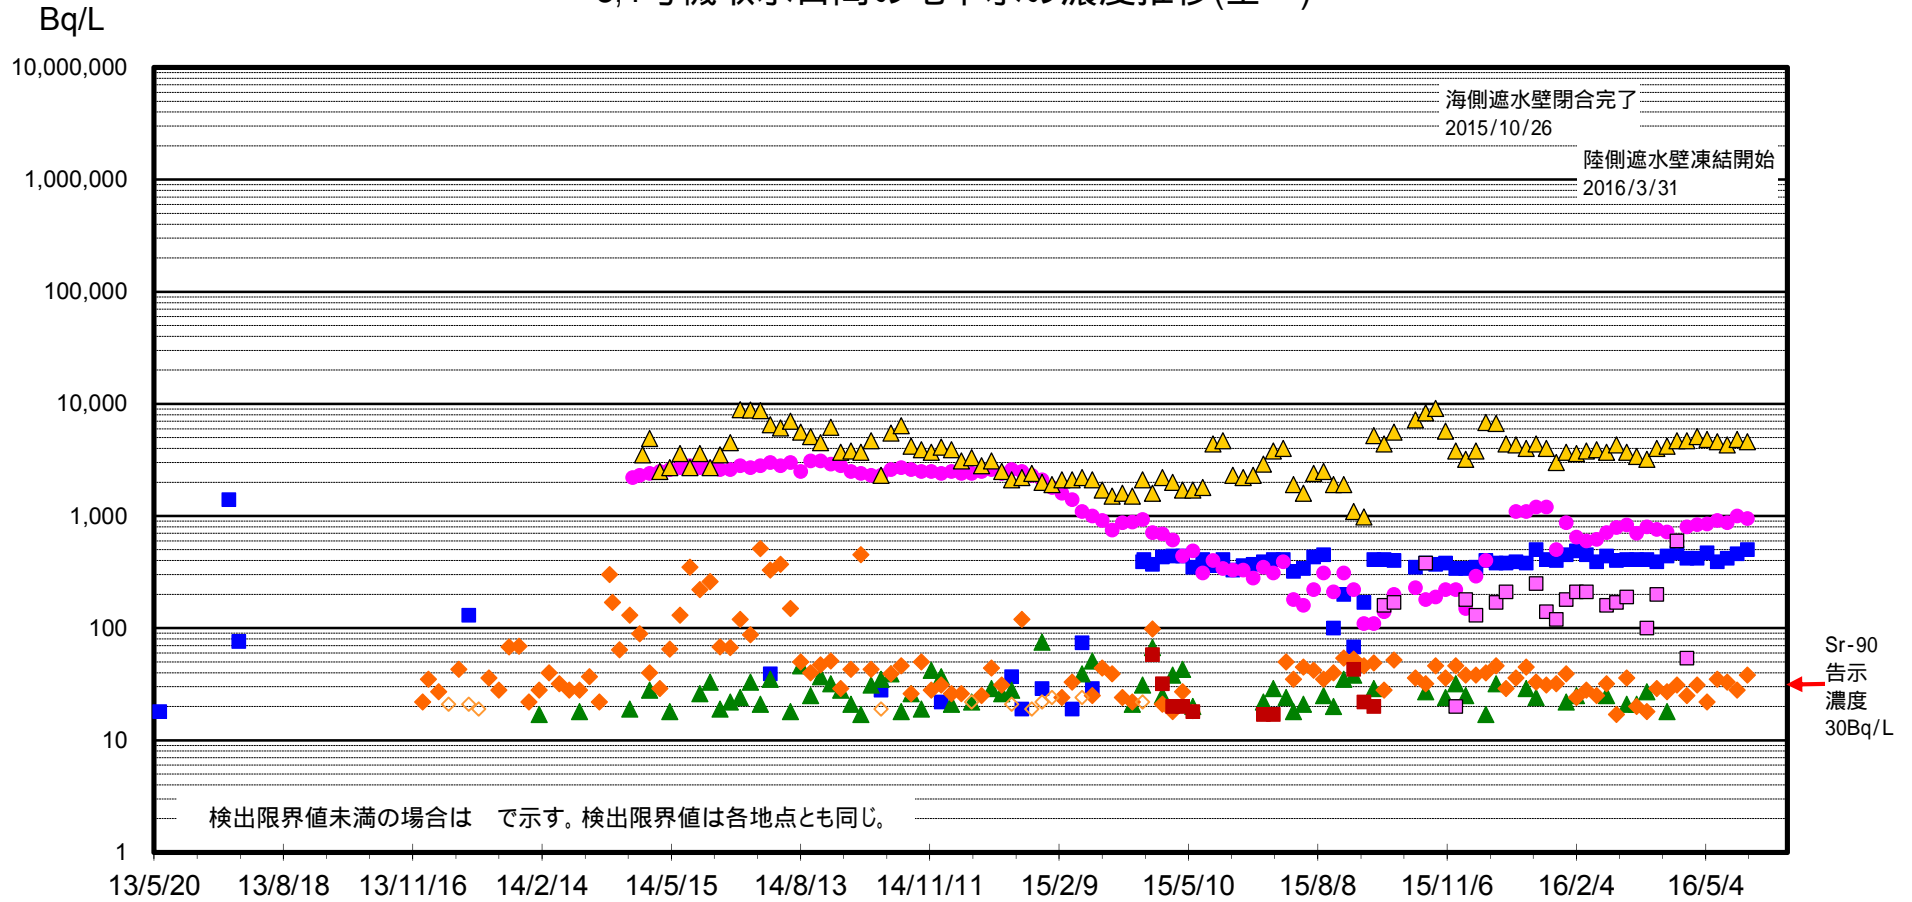
# 3,4号機取水口間の地下水の濃度推移(2/2)

3,4号機取水口間の地下水の濃度推移(全 )

- 地下水No.3 全β
- 地下水No.3-2 全β
- ▲ 地下水No.3-3 全β
- ▲ 地下水No.3-4 全β
- ◆ 地下水No.3-5 全β
- ◇ 地下水No.3-5 全βND値<sup>1</sup>
- 3,4u改修工事 全β
- 3,4u改修工事 全β

1: 2015/5/20~7/8 水位低下のため採取出来ず      2: 2015/10/15,29,11/5 水位低下のため採取出来ず

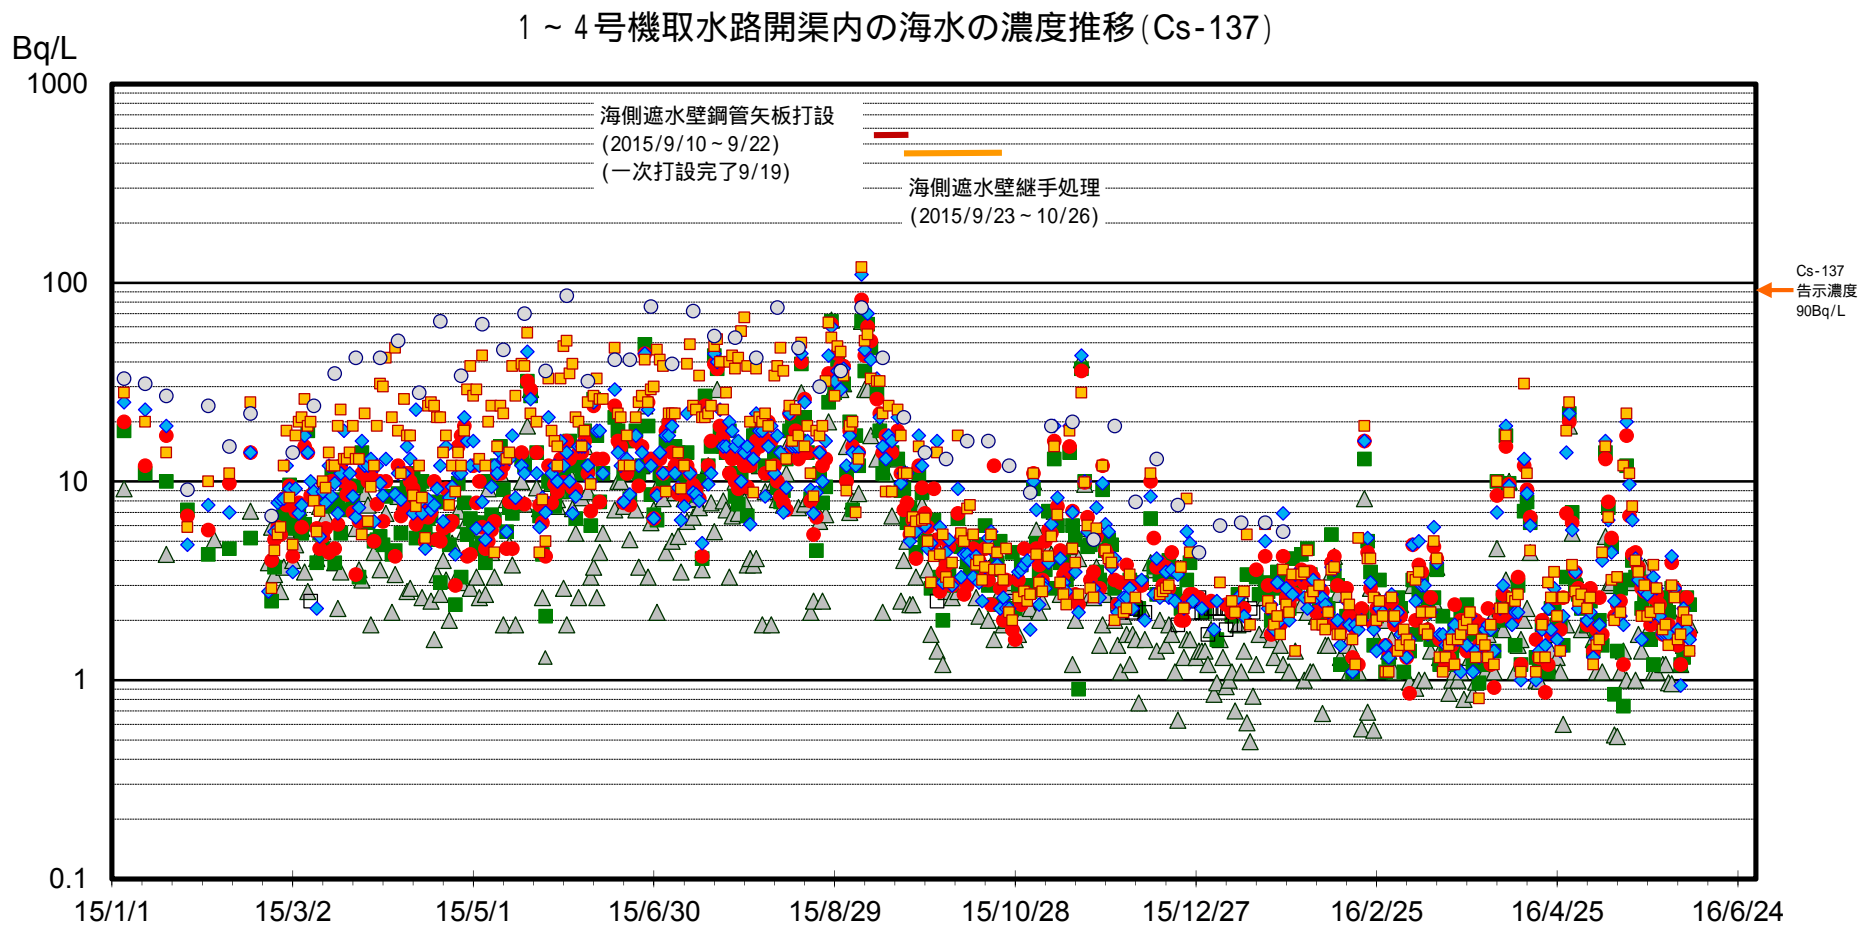
# 1～4号機取水路開渠内の海水の濃度推移(1/3)

- △ 港湾中央<sup>1</sup>  
Cs-137
- 東波除堤北側  
Cs-137
- 東波除堤北側  
Cs-137 ND値
- 1号機取水口遮水壁前  
Cs-137
- ◆ 2号機取水口遮水壁前  
Cs-137
- 南側遮水壁前  
Cs-137
- 3,4号機取水口間<sup>2</sup>  
Cs-137

1: 開渠外の採取点

注: 2016/1/19以降、検出限界値を見直し(3.07q/L)  
検出限界値未満の場合は 示す。検出限界値は各地点とも同等(但し、3,4号機取水口間は2.5Bq/L)。

2: 海側遮水壁山側の採取点  
2016/1/31採取点廃止

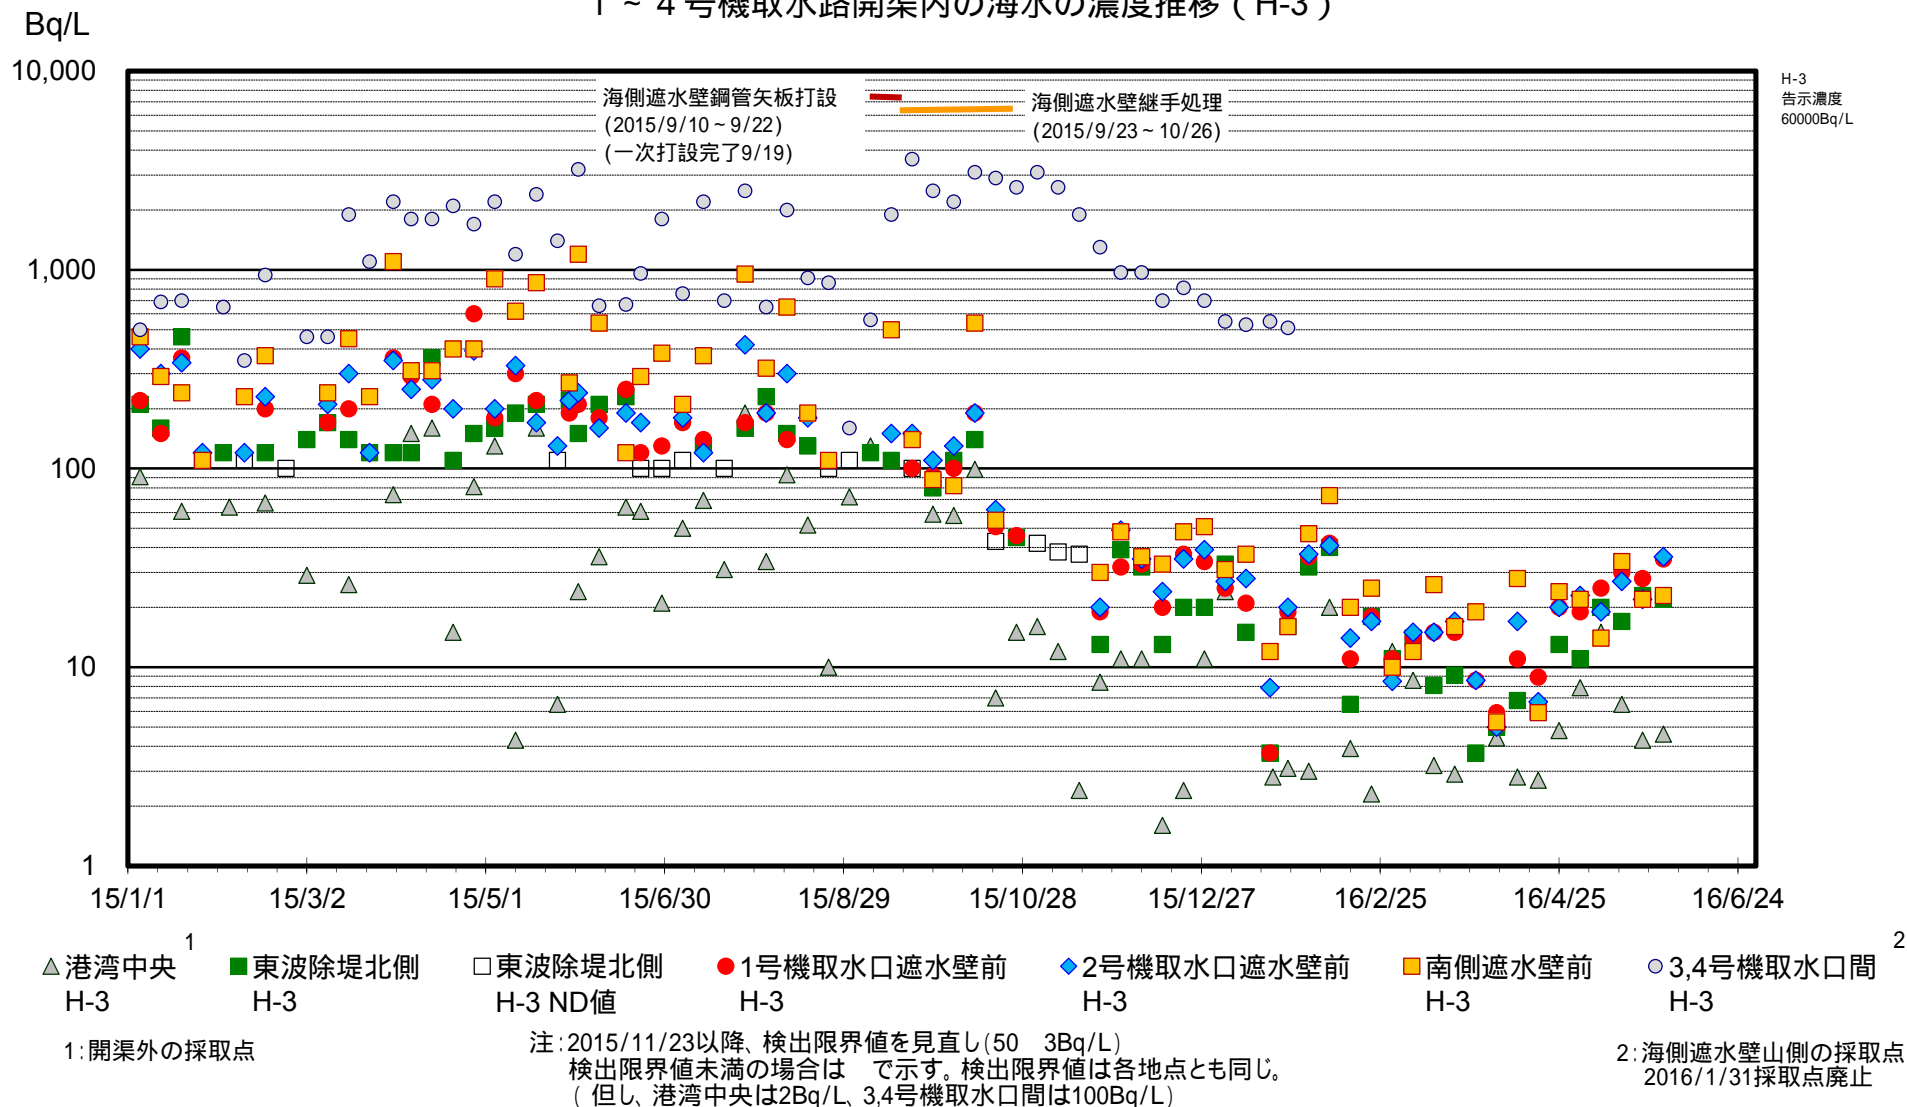
# 1～4号機取水路開渠内の海水の濃度推移(2/3)

1～4号機取水路開渠内の海水の濃度推移 (H-3)
