タービン建屋東側における  
地下水及び海水中の放射性物質濃度の状況について

2016年6月10日  
東京電力ホールディングス株式会社

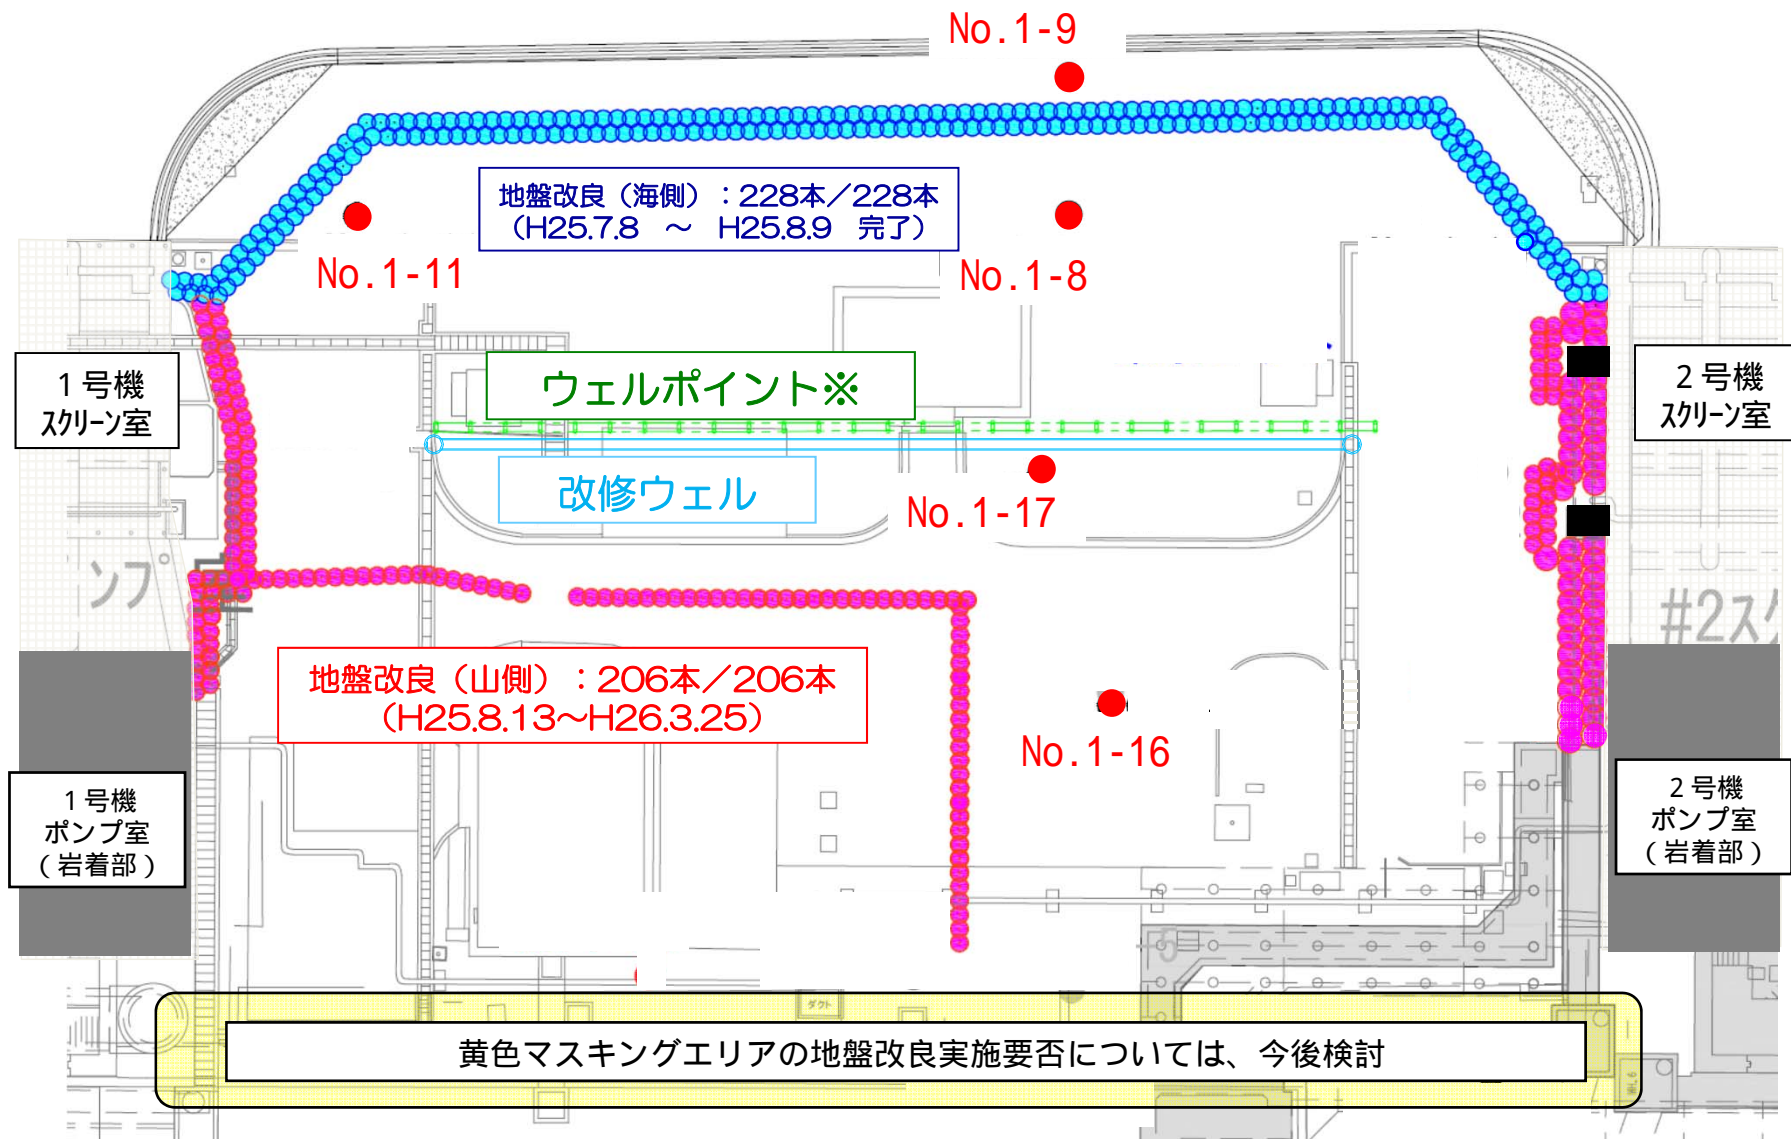
# 1-2号機間地盤改良工事の進捗状況（6月10日朝時点）

※ 1-2号機間ウェルポイントについては10月14日に改修ウェルに切り替え

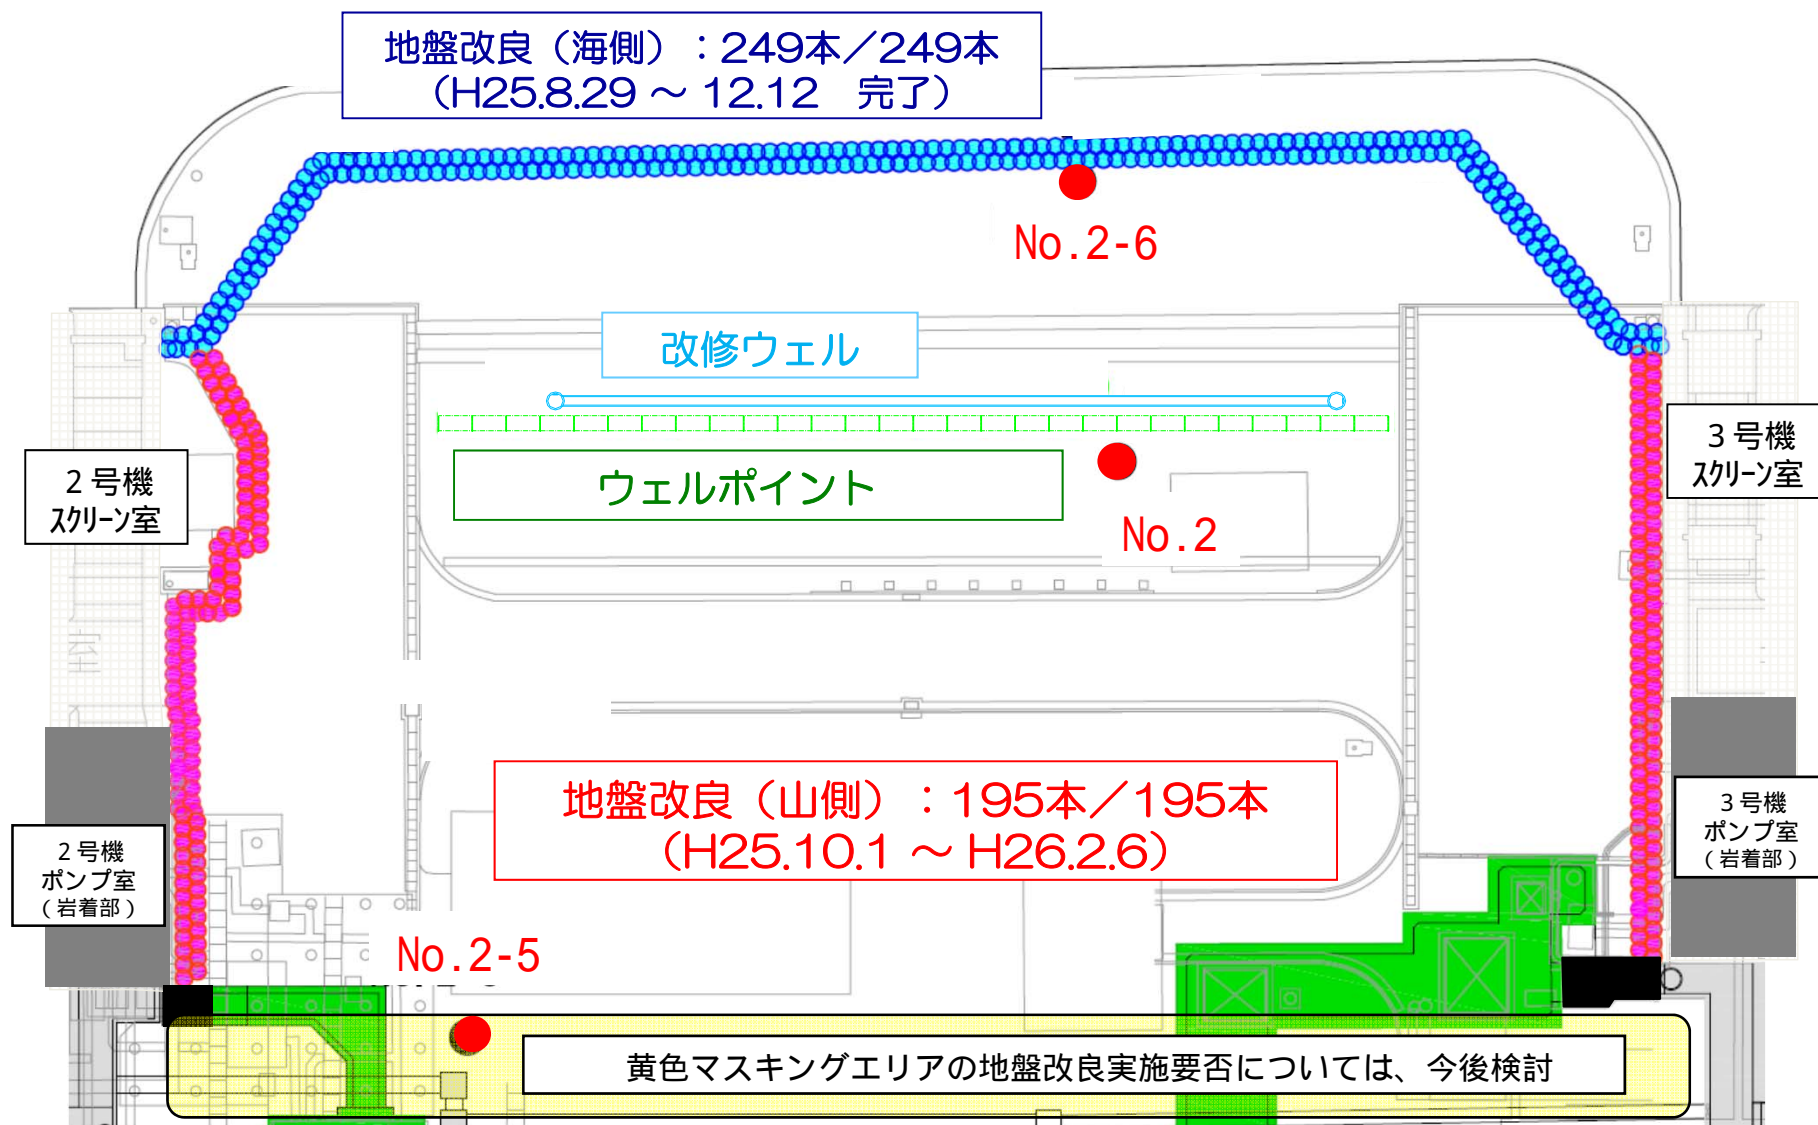
## 2-3号機間地盤改良工事の進捗状況（6月10日朝時点） 19

※2-3号機間ウェルポイントについては10月14日に改修ウェルに切り替え **TEPCO**

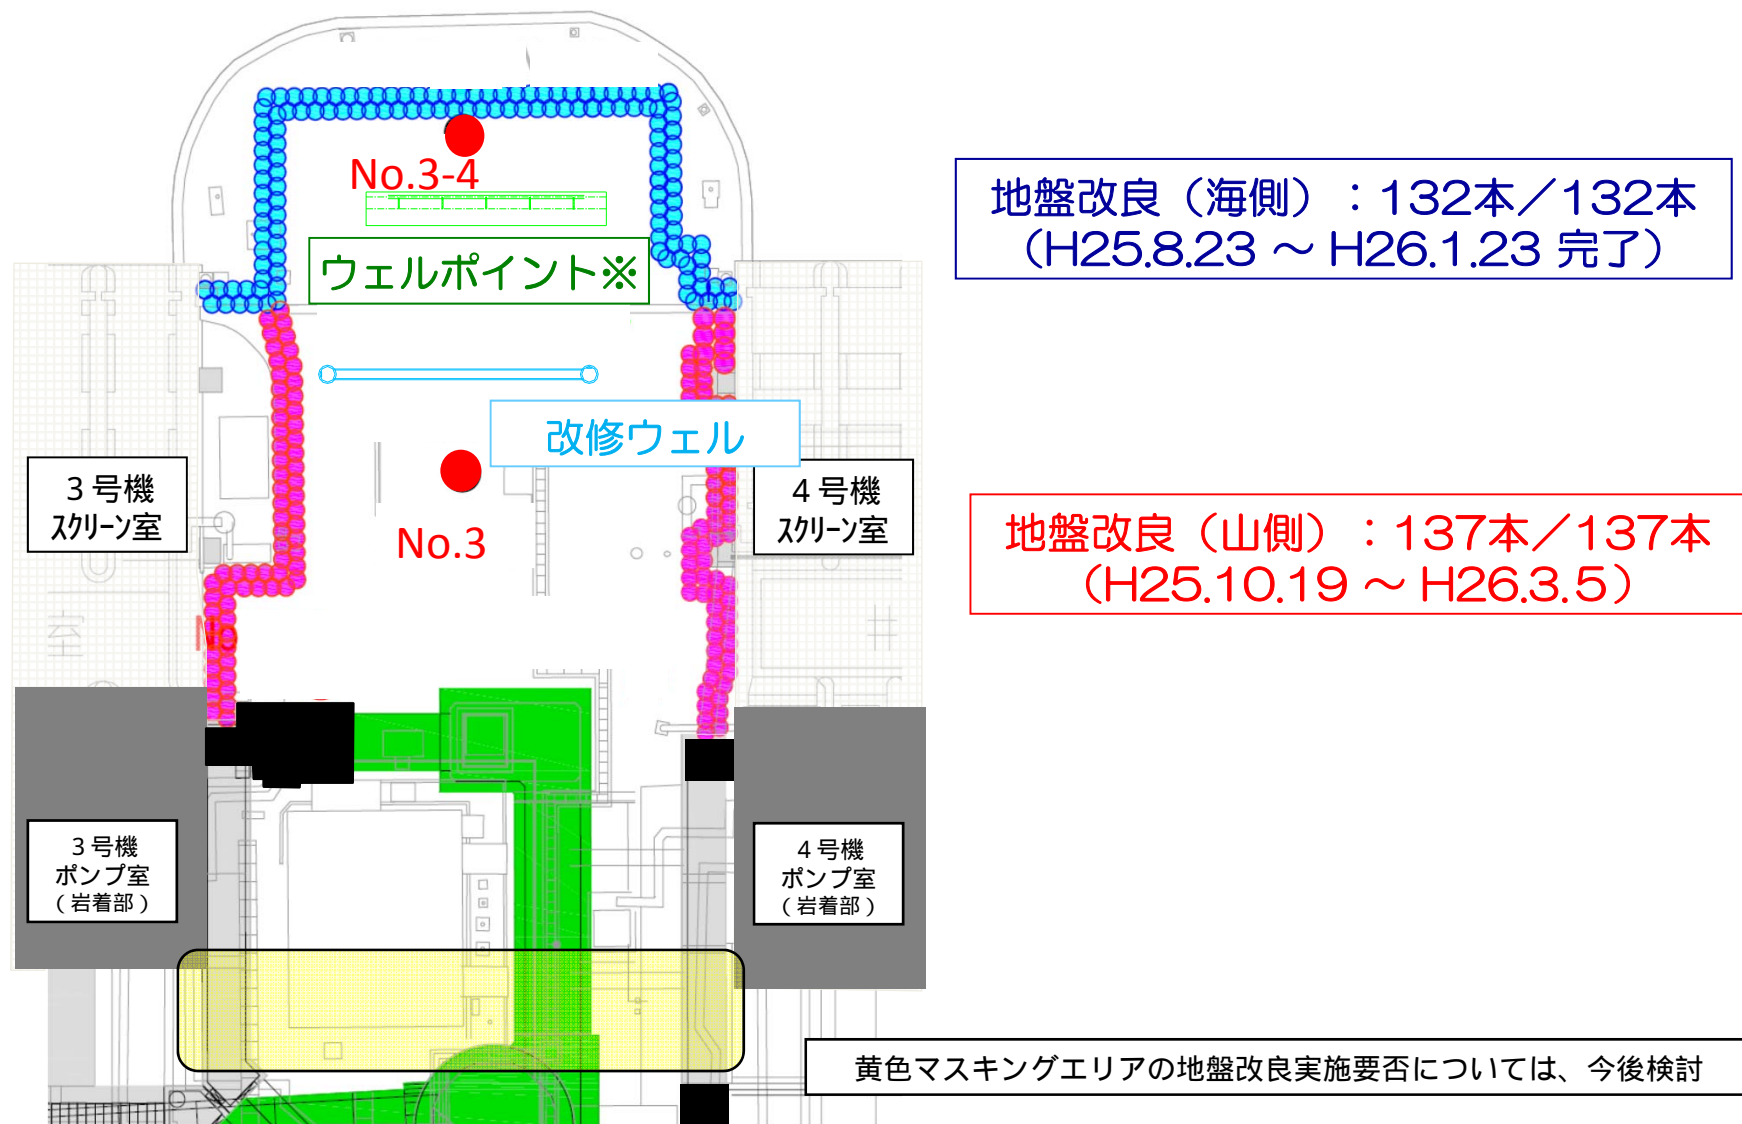
# 3-4号機間地盤改良工事の進捗状況（6月10日朝時点） 21

※3-4号機間ウェルポイントについては9月17日に改修ウェルに切り替え **TEPCO**
