## 陸側遮水壁の状況（第一段階 フェーズ2）

- 陸側遮水壁は凍結それ自体を目的としたものではなく、建屋への地下水の流入を抑制し、汚染水の発生を抑制するための対策である。
- 第一段階フェーズ2において山側の95%以下を閉合することで、建屋周辺への地下水の流入量を減らすことができ、第一段階として、汚染水の発生を抑制することができる。
- 第一段階を通じて、陸側遮水壁の効果発現状況を陸側遮水壁内外の地下水位差およびサブドレン・ウエルポイント・地下水ドレンの汲み上げ量等により確認していく。

## 陸側遮水壁 経過報告 地中温度(測温管温度) 8/16 7:00時点のデータ フェーズ 2

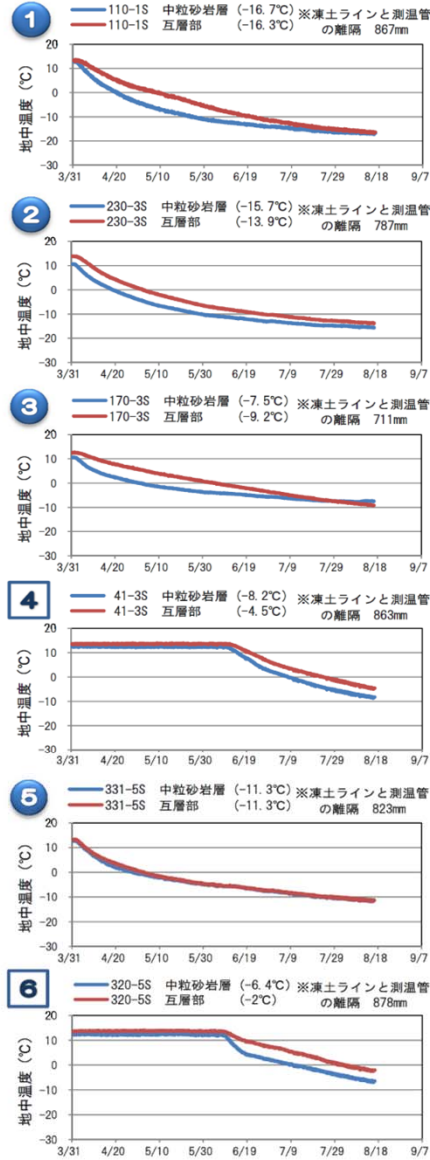
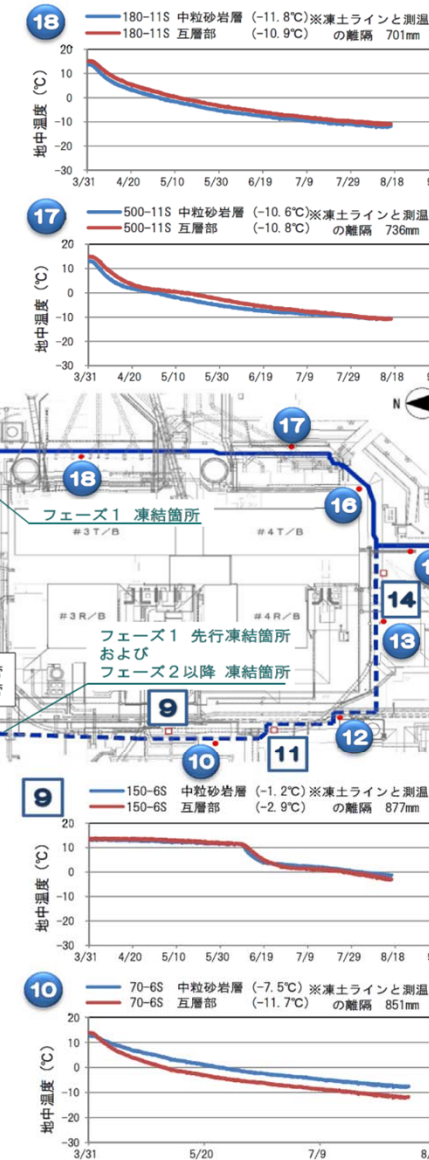
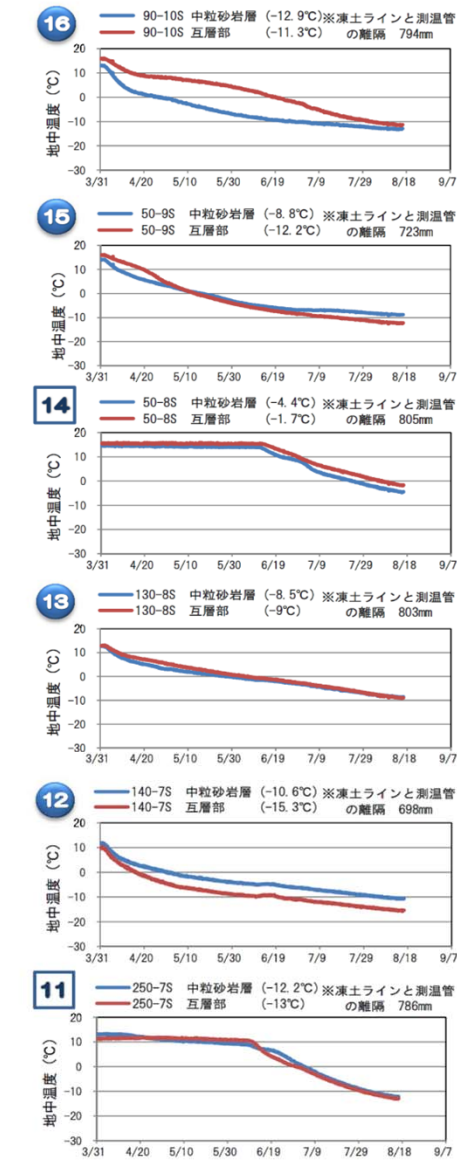
# 地中温度経時変化

注1) 中粒砂岩層の平均地中温度(青線):  
 地表~GL-2mと第1泥質部境界付近を除く1mピッチで計測されている測温管温度の平均値  
 注2) 互層部の平均地中温度(赤線):  
 互層部上下の層境界付近を除く、1mピッチで計測されている測温管温度の平均値

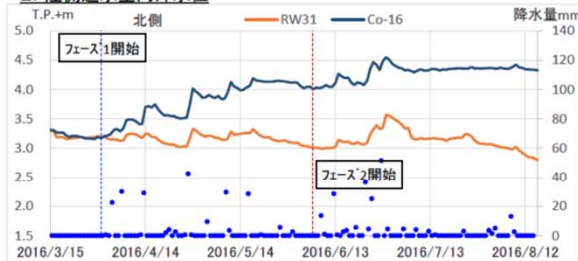
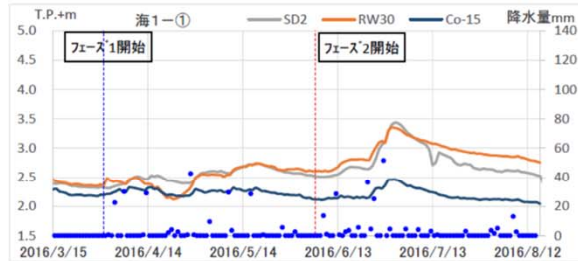
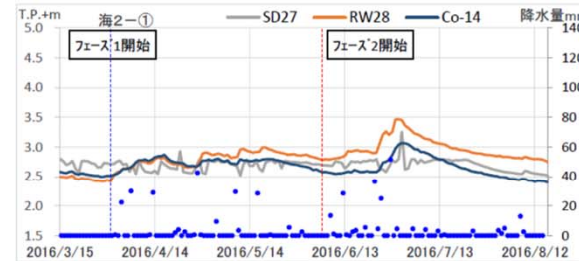
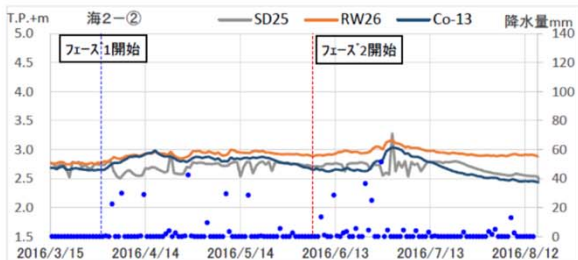
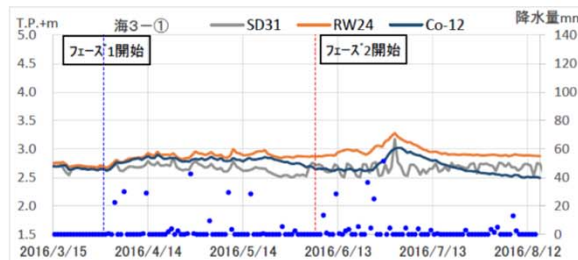
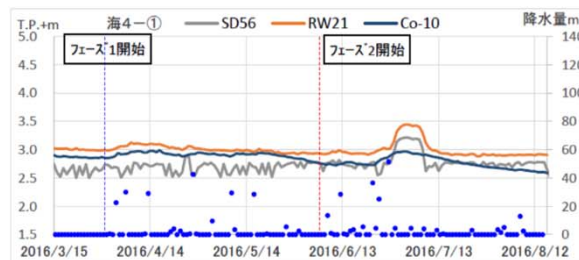
2. 陸側遮水壁内外水位

地下水位は8/16 12:00時点のデータ

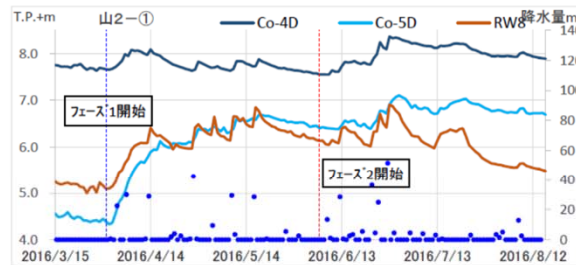
## 4. 陸側遮水壁内外水位

地下水位は8/16 12:00時点のデータ 3

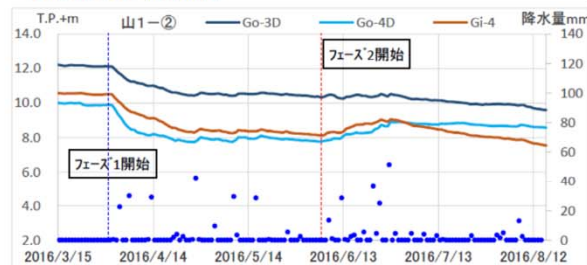
8. 陸側遮水壁内外水位

地下水位は8/16 12:00時点のデータ

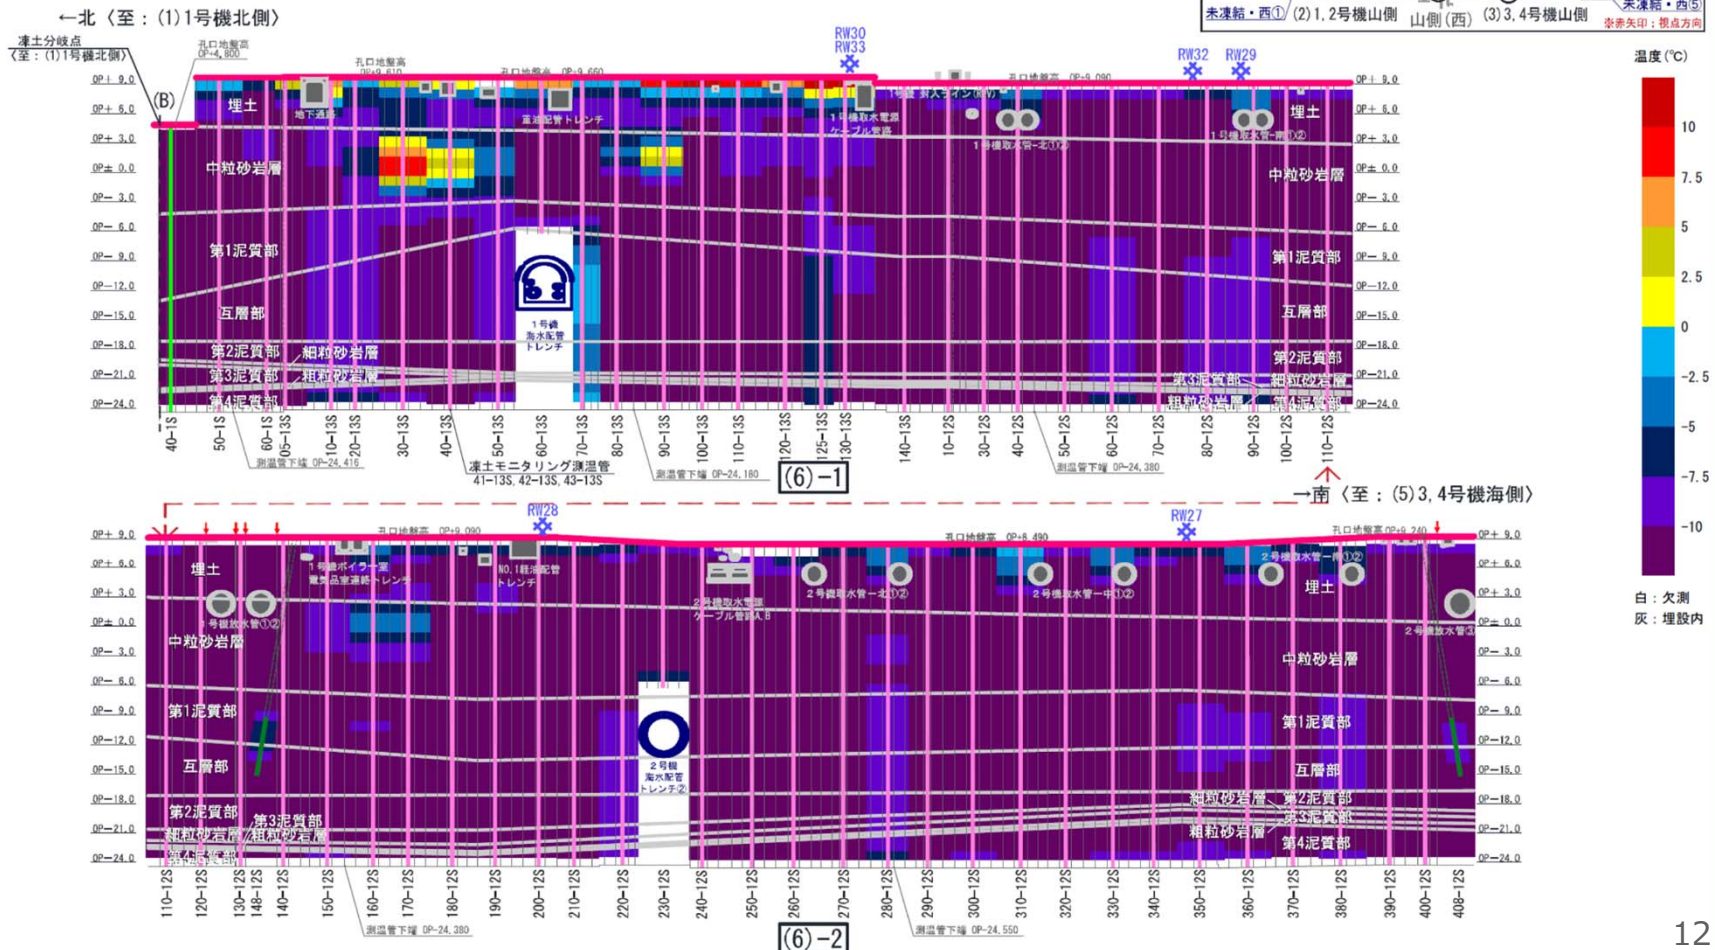
(6) 1, 2号機海側 [85cm補正後]

(温度は8/16 7:00時点のデータ)
