陸側遮水壁の状況（第一段階 フェーズ2）

陸側遮水壁 経過報告 地中温度(測温管温度)

陸側遮水壁運用初期における監視項目（第一段階フェーズ2 海側 中粒砂岩層水位）

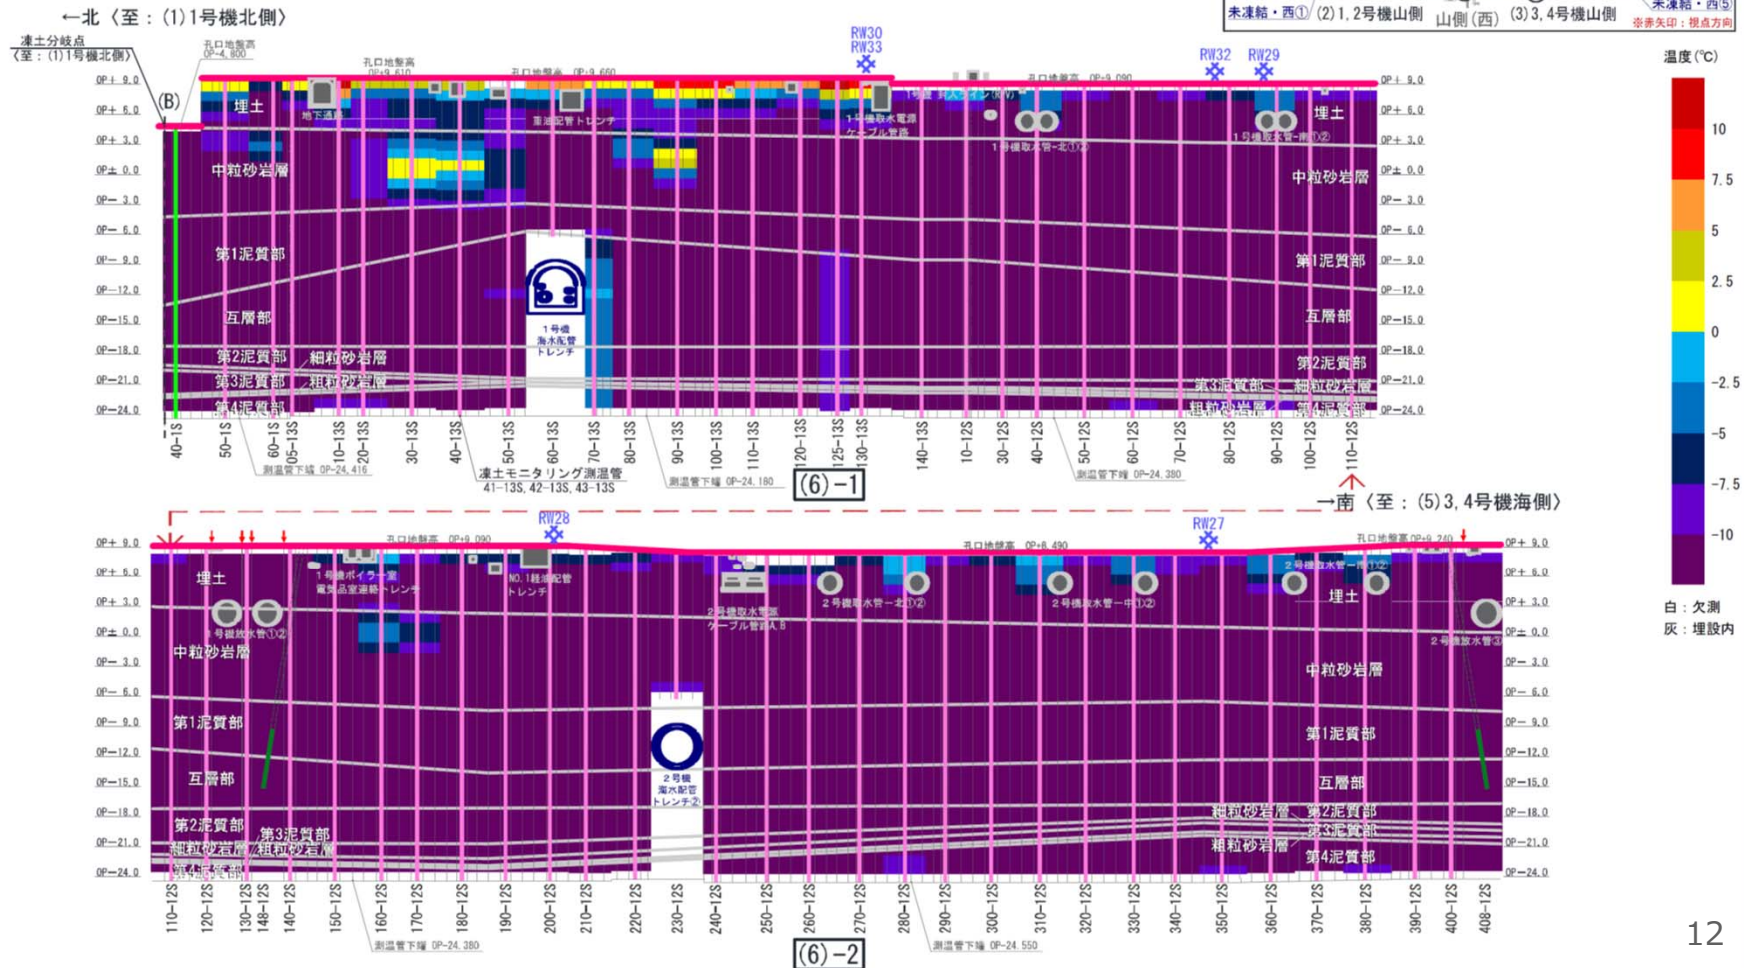
(6) 1, 2号機海側（西側：内側から望む）

（温度は9/20 7:00時点のデータ）
