## 陸側遮水壁の状況

2016年9月28日

東京電力ホールディングス株式会社

特定原子力施設監視・評価検討会  
(第46回)  
資料2-2

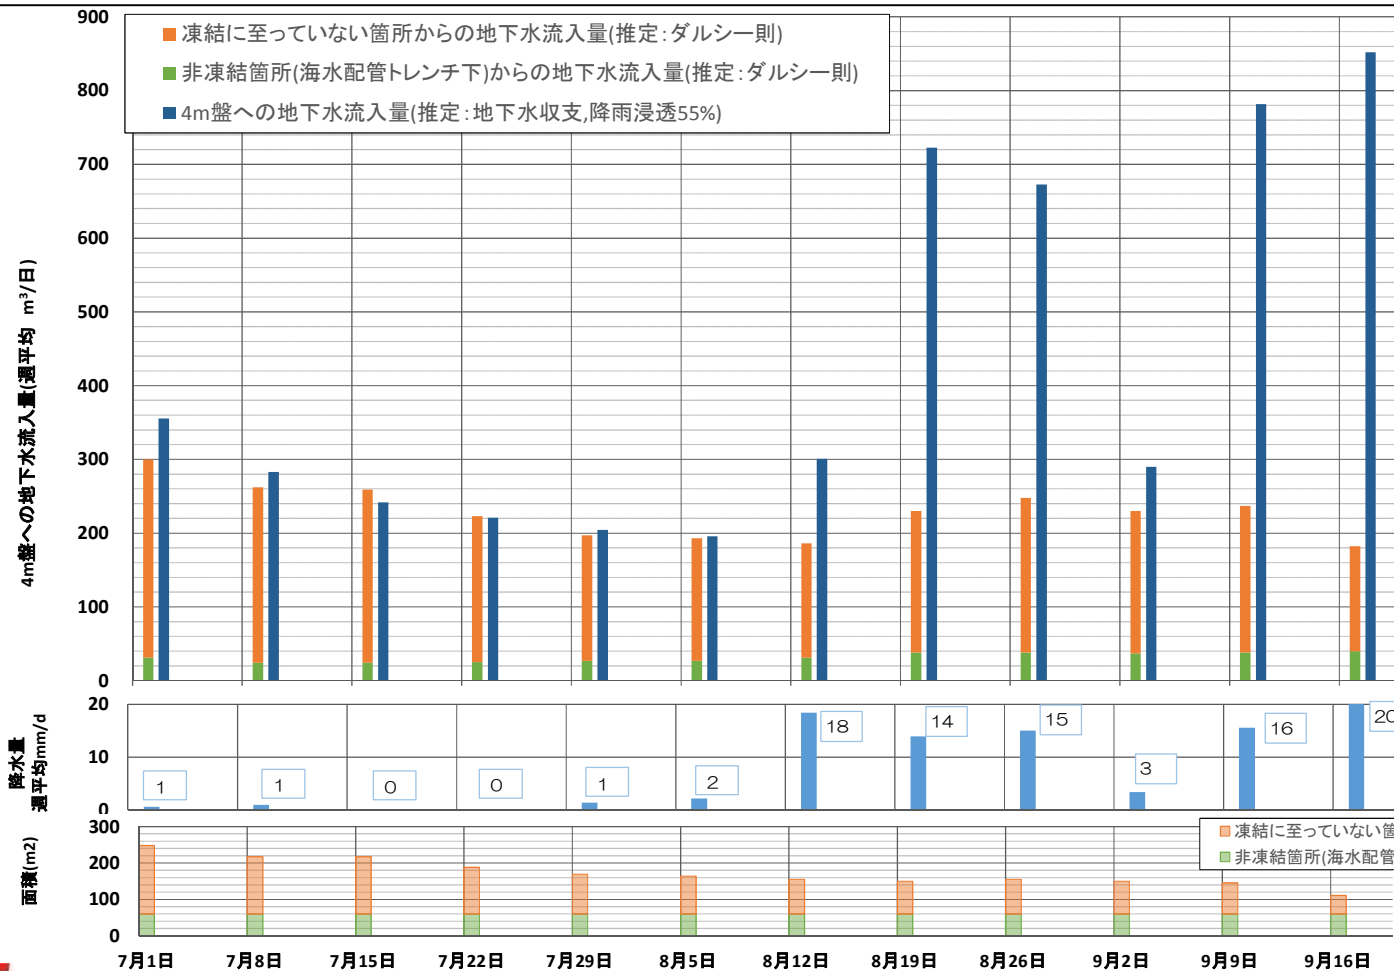
## 1.2 4m盤への地下水流入量 「水収支による推定値」と「未凍結面積と内外水位差による推定値」の比較

- 「水収支に基づく4m盤への地下水流入量の推定値」と「陸側遮水壁(海側)の凍結に至っていない箇所・非凍結箇所(1~4号海水配管トレンチ下)の面積と内外水位差からの推定値」について、週毎に比較した。
- 両者の値は、少雨時(7/1週~8/5週)においては概ね同程度となっている。ただし、どちらの推定方法も仮定条件下のものであり、不確実性を含んでいる。

- 一方で、8月後半や9月上旬の大雨時には両者に隔たりが生じている。

※凍結に至っていない箇所の面積は、地下水位以下の面積としている。

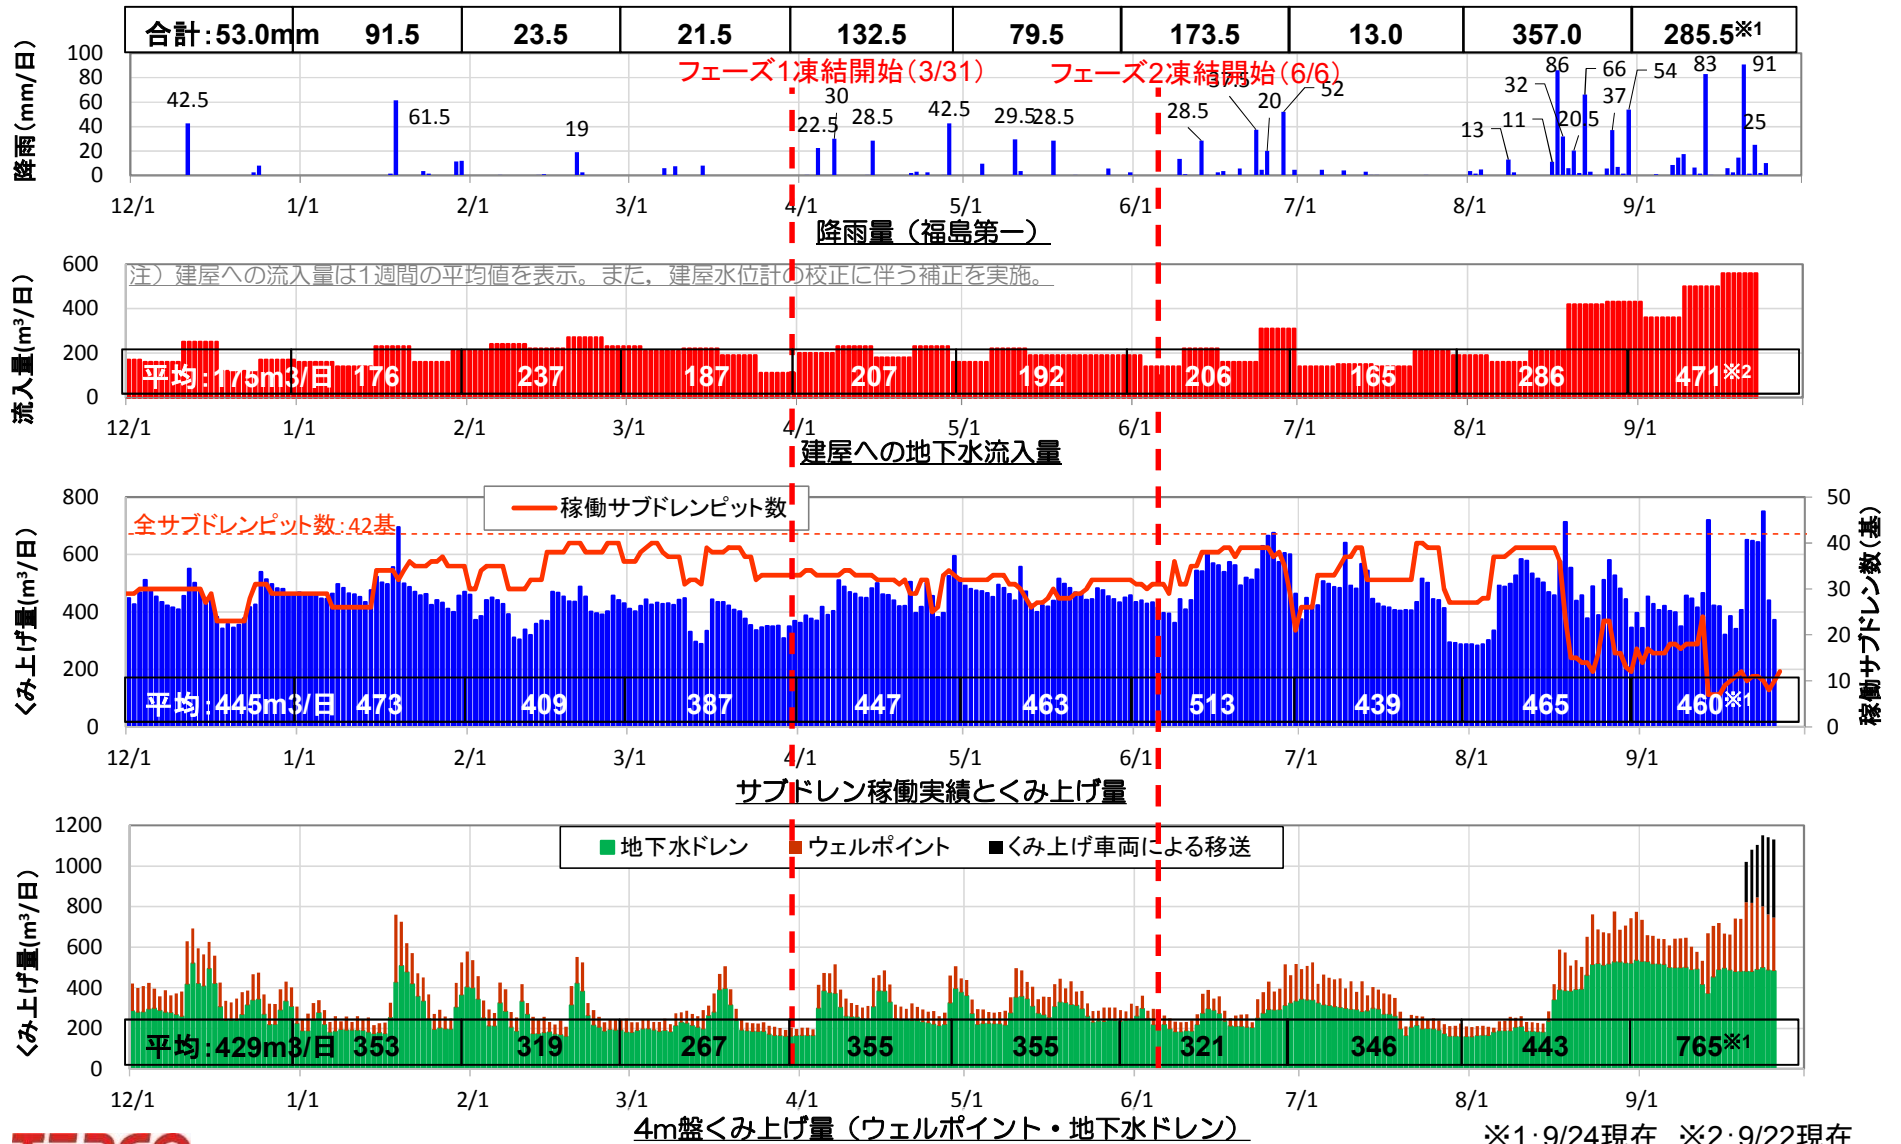
# 【参考】1F降雨と建屋への地下水流入量・各くみ上げ量の推移

- 建屋流入量の平均値は、7月までは200m<sup>3</sup>/日前後で推移していたが、8月中旬以降、降雨の影響により増大。
- サブドレンくみ上げ量の平均値は400~500m<sup>3</sup>/日程度で推移。
- 4m盤くみ上げ量の平均値は7月までは350m<sup>3</sup>/日前後で推移していたが、8月中旬以降、降雨の影響により増大。

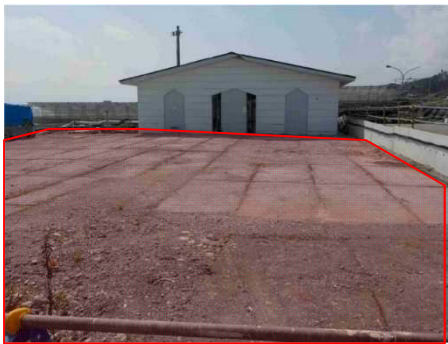
砂利部のアスファルト舗装

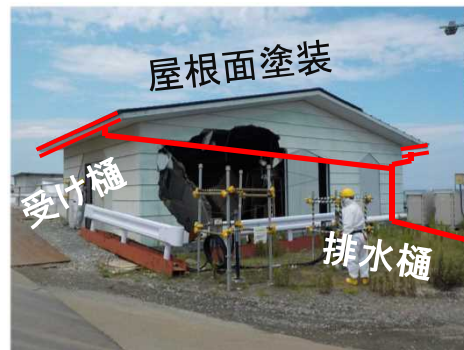
屋根塗装＋雨樋設置

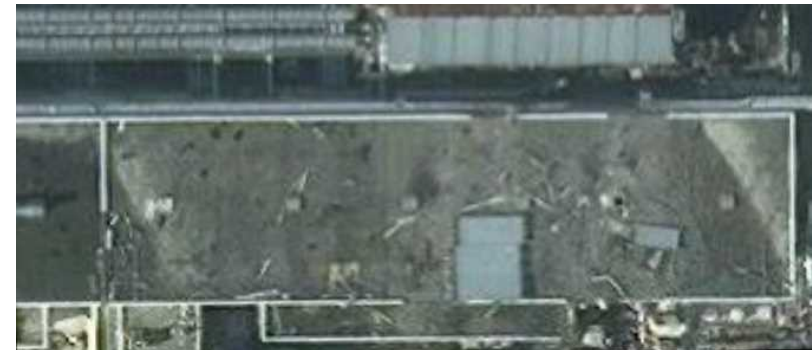
ヤード整備後に遠隔ガレキ撤去＋防水（3T/B）

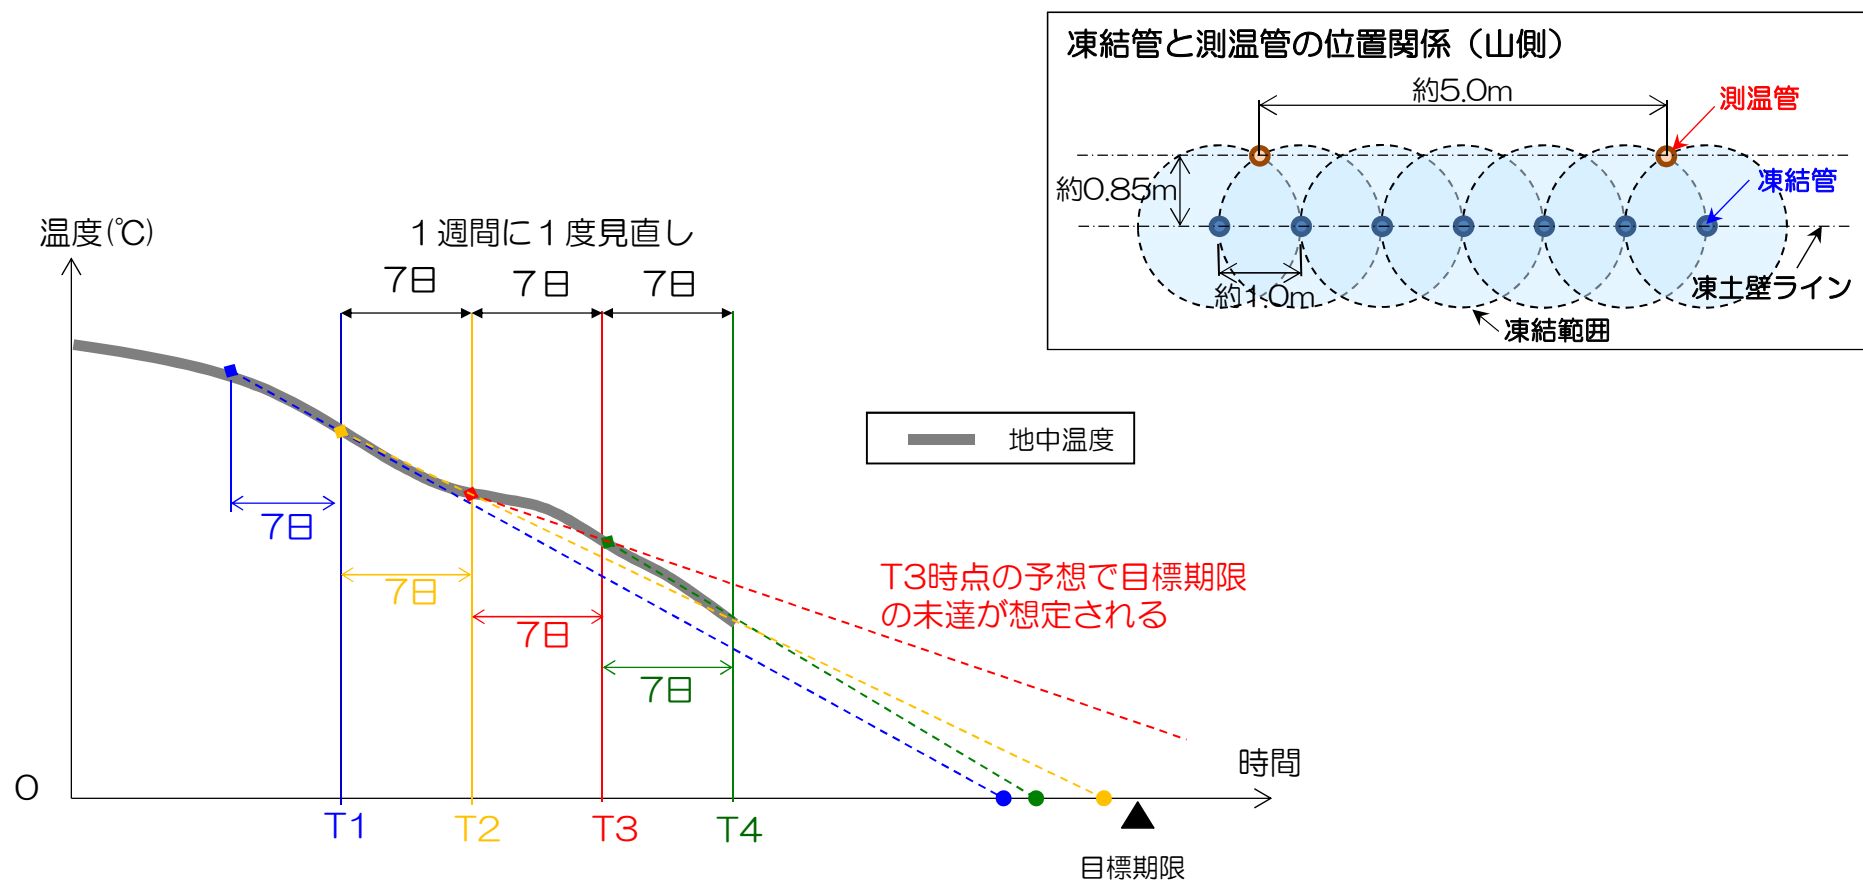
### 3.① 補助工法の実施箇所選定の考え方

- 凍土壁ラインから約85cm離れた位置に設置（約5m間隔）した各測温管の地中温度の経時変化から、直前7日間の温度低下勾配を外挿して0℃未満に達する時期を予測し、目標期限より遅れが想定される箇所に対して、補助工法を実施する。
- 上記の予測を、1週間に1度の頻度で実施し、計画に反映する。

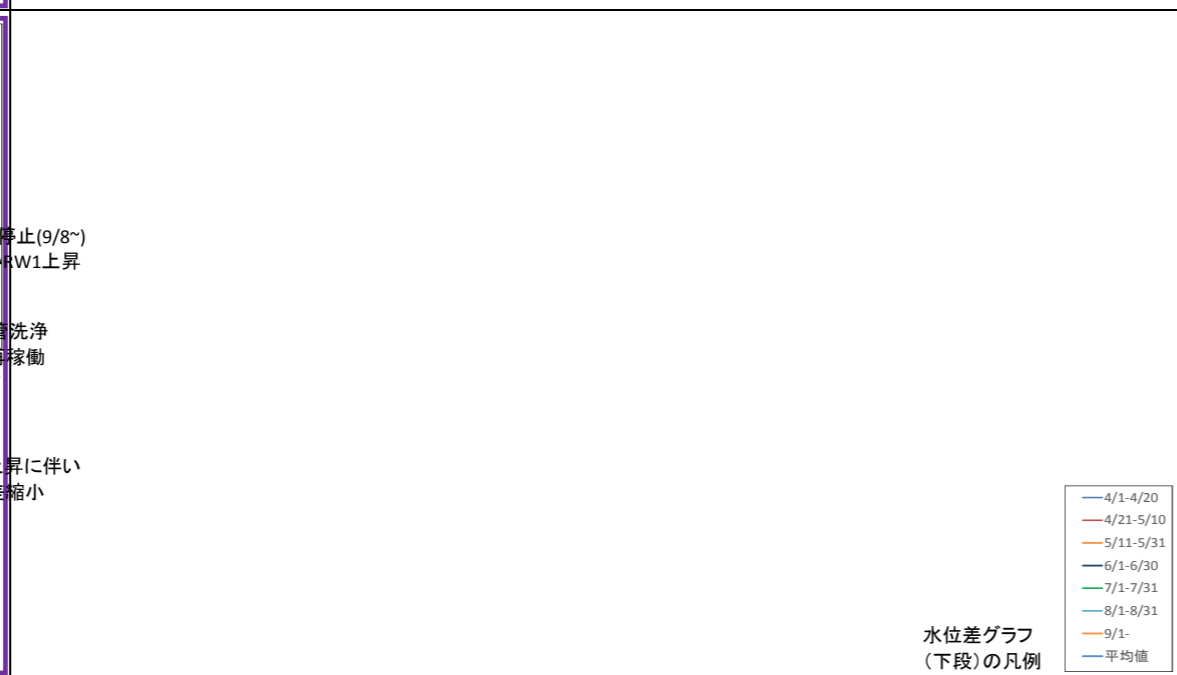
陸側遮水壁(海側) 中粒砂岩層・互層部 内/外水位・水頭差

陸側遮水壁(海側) 中粒砂岩層 内/外水位差
