## 陸側遮水壁の状況（第二段階）

## 陸側遮水壁 経過報告 地中温度(測温管温度) 12/6 7:00時点のデータ 第二段階

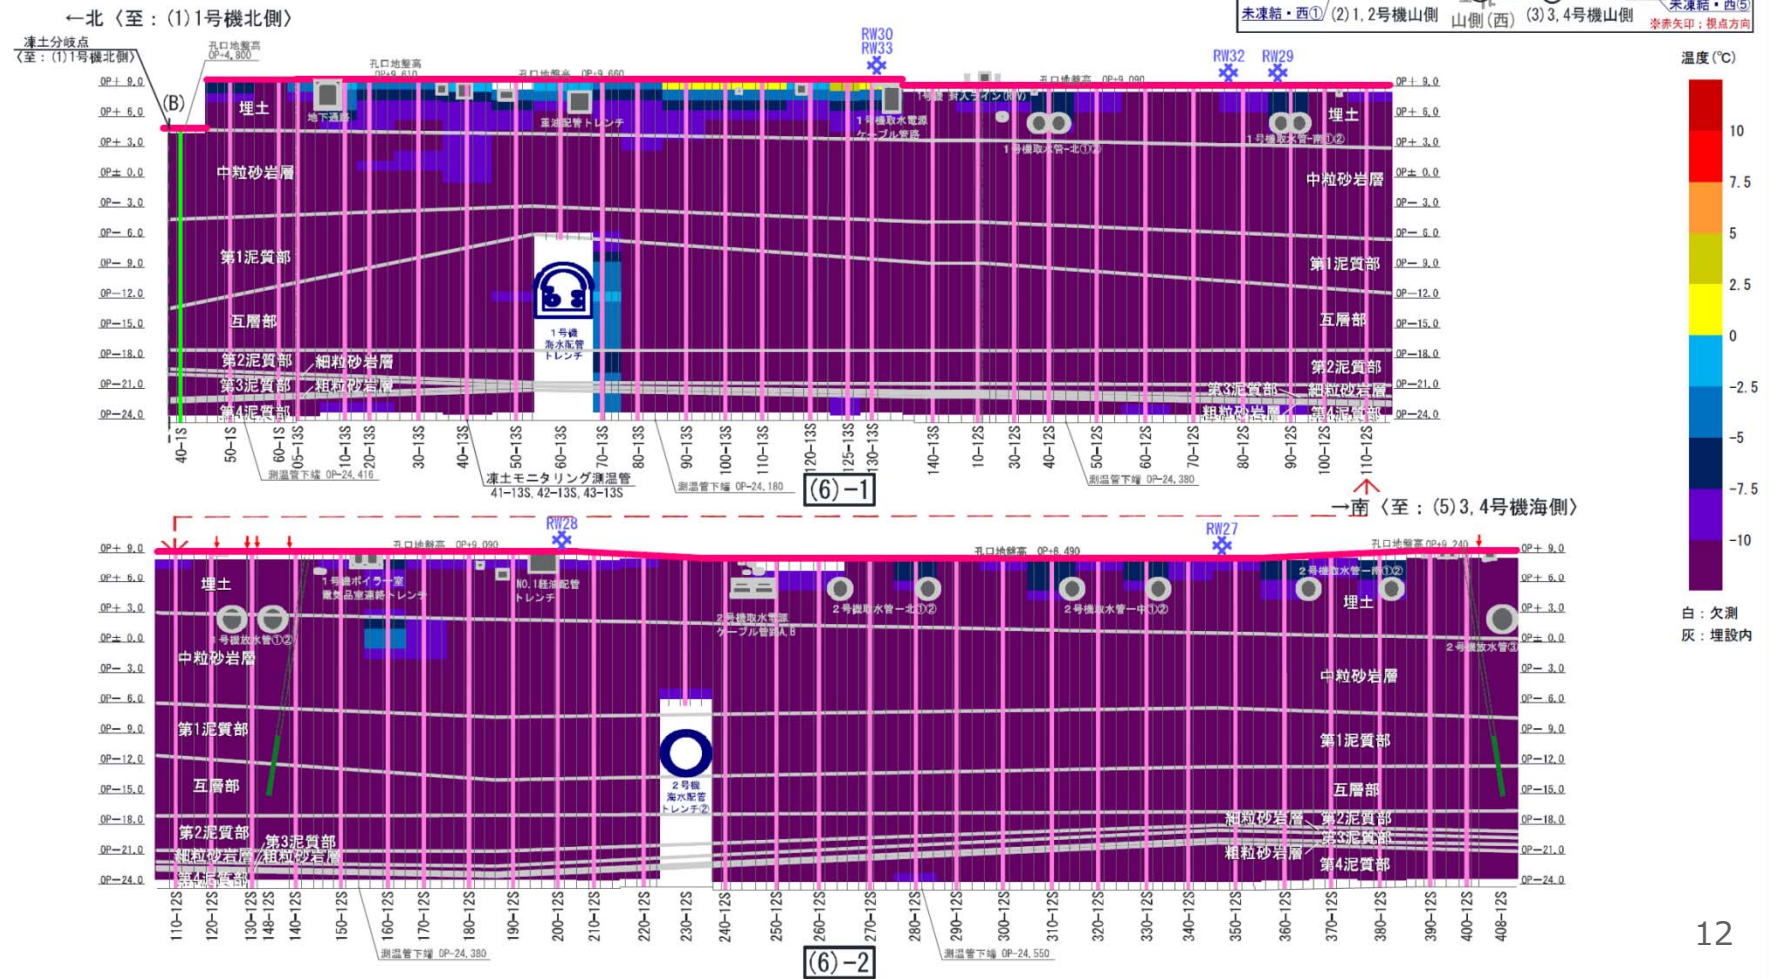
(6) 1, 2号機海側（西側：内側から望む）

（温度は12/6 7:00時点のデータ）
