## 陸側遮水壁の状況（第二段階）

- 陸側遮水壁は凍結それ自体を目的としたものではなく、建屋への地下水の流入を抑制し、汚染水の発生を抑制するための対策である。
- 第一段階に引き続き、第二段階において山側の未凍結箇所の一部を閉合することで、建屋周辺への地下水の流入量を減らすことができ、汚染水の発生を抑制することができる。
- 第二段階を通じて、陸側遮水壁の効果発現状況を陸側遮水壁内外の地下水位差およびサブドレン・ウェルポイント・地下水ドレンの汲み上げ量等により確認していく。

## 陸側遮水壁 経過報告

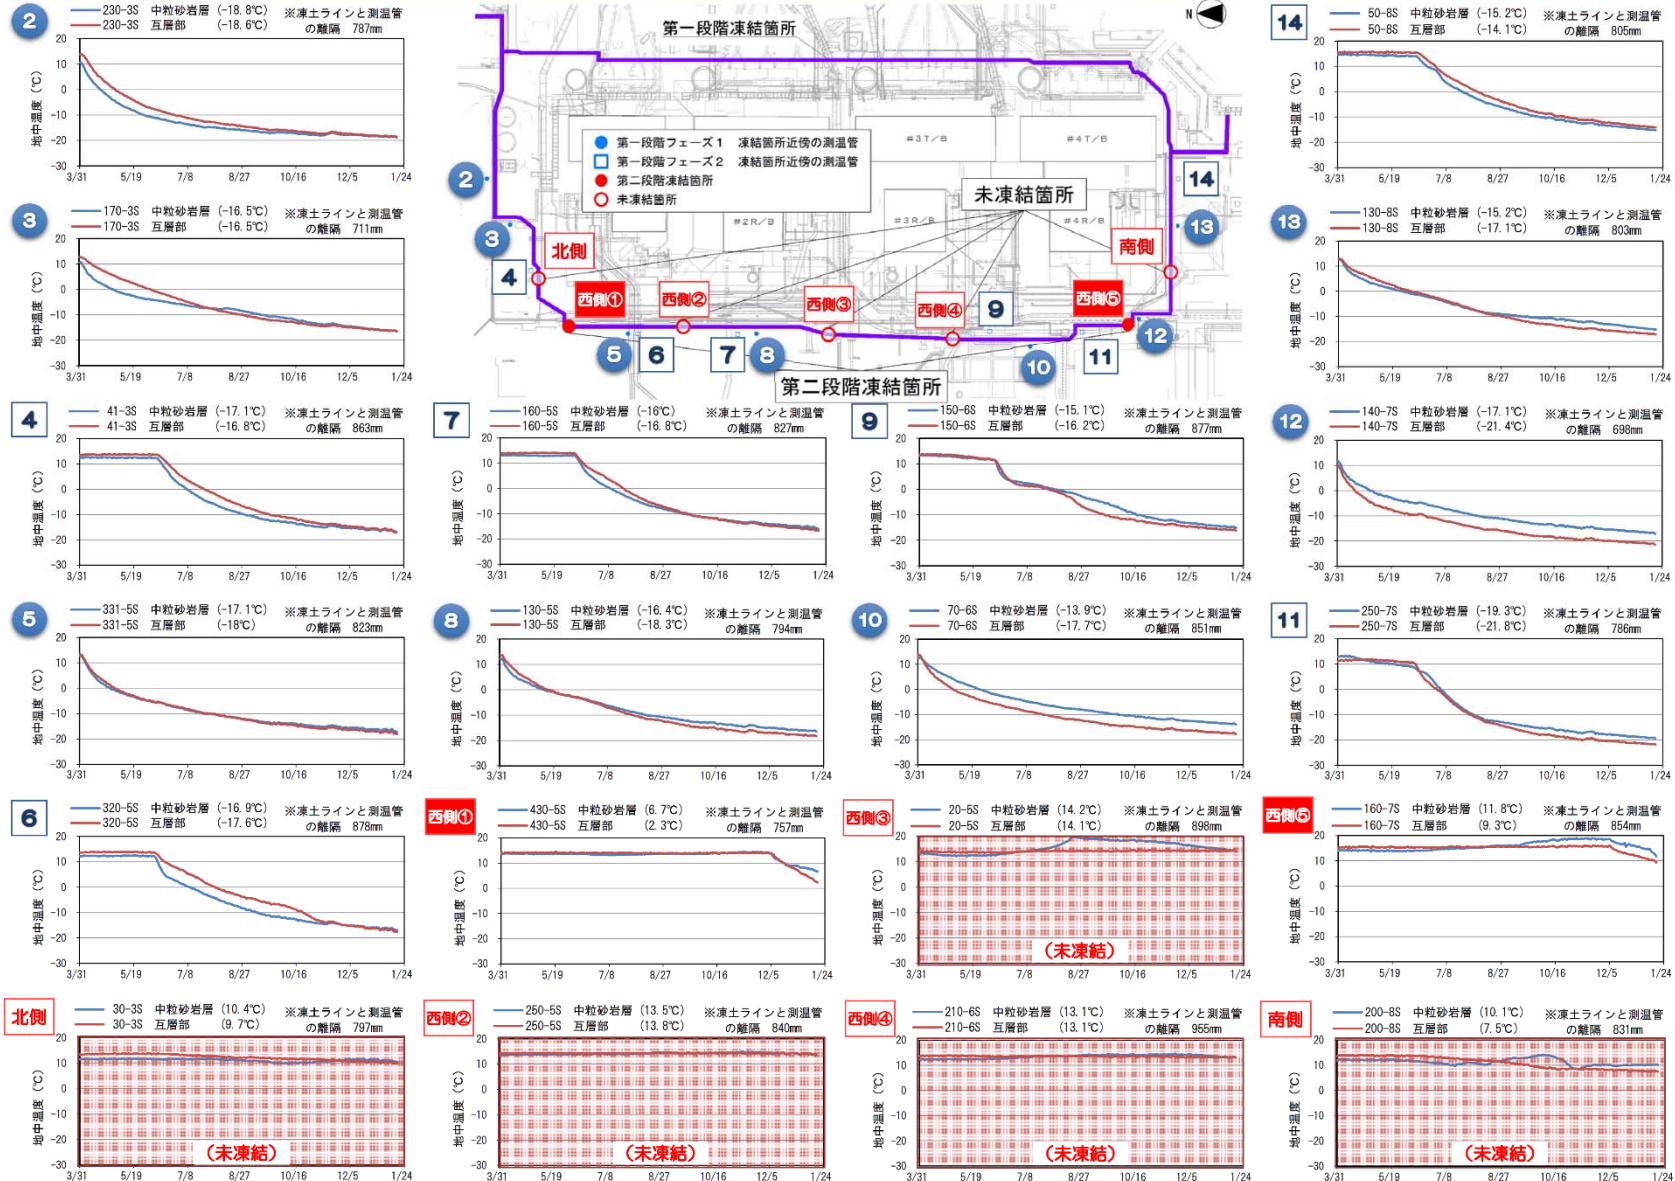
# 地中温度経時変化

注1) 中粒砂岩層の平均地中温度(青線)：  
 地表～GL-2mと第1泥質部境界付近を除く1mピッチで計測されている測温管温度の平均値  
 注2) 互層部の平均地中温度(赤線)：  
 互層部上下の層境界付近を除く、1mピッチで計測されている測温管温度の平均値

## 地中温度(測温管温度)

## 1/17 7:00時点のデータ

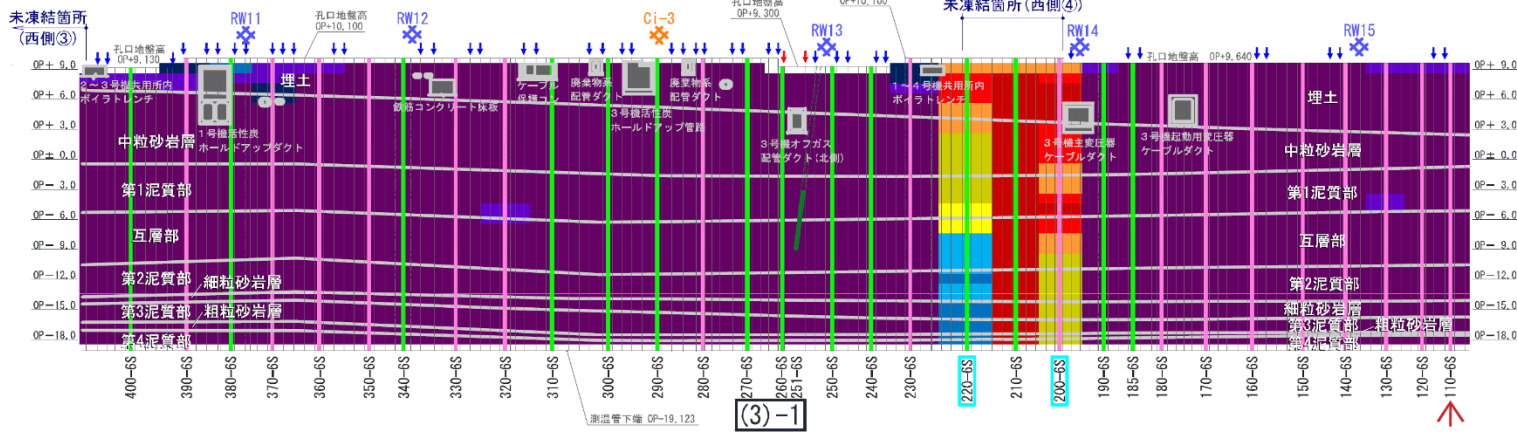
(3) 3, 4号機山側（西側から望む）

（温度は1/17 7:00時点のデータ）

白：欠測  
灰：埋設内

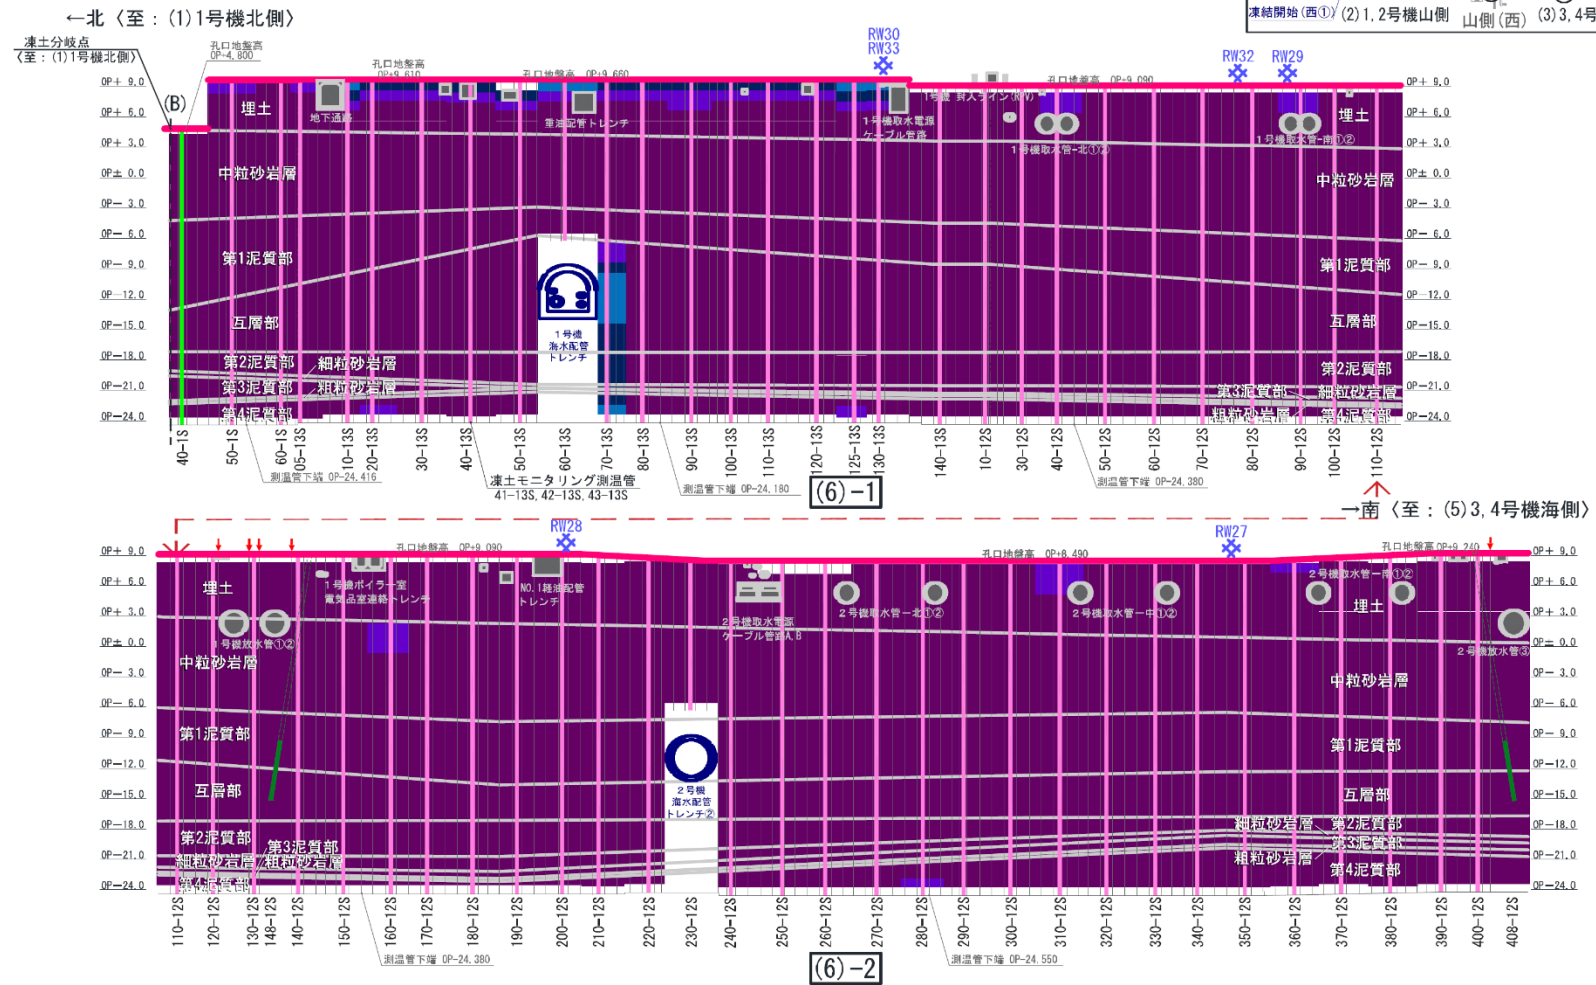
(6) 1, 2号機海側（西側：内側から望む）

（温度は1/17 18:00※時点のデータ）

※中継器交換後の検証中のデータを記載
