陸側遮水壁の状況（第二段階）

陸側遮水壁 経過報告 地中温度(測温管温度)

陸側遮水壁運用初期における監視項目(第二段階 海側 中粒砂岩層水位)

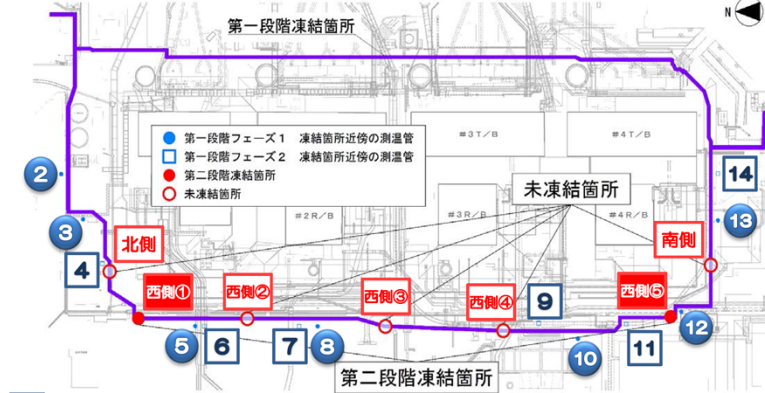
地中温度経時変化

注1) 中粒砂岩層の平均地中温度(青線)：
 地表~GL-2mと第1泥質部境界付近を除く1mピッチで計測されている測温管温度の平均値
 注2) 互層部の平均地中温度(赤線)：
 互層部上下の層境界付近を除く、1mピッチで計測されている測温管温度の平均値

： ~ および北側、西側、西側については、データが不安定となり、2/21に中継器交換を実施したため、交換に伴うデータ検証期間2/22~2/24のデータを除いています。

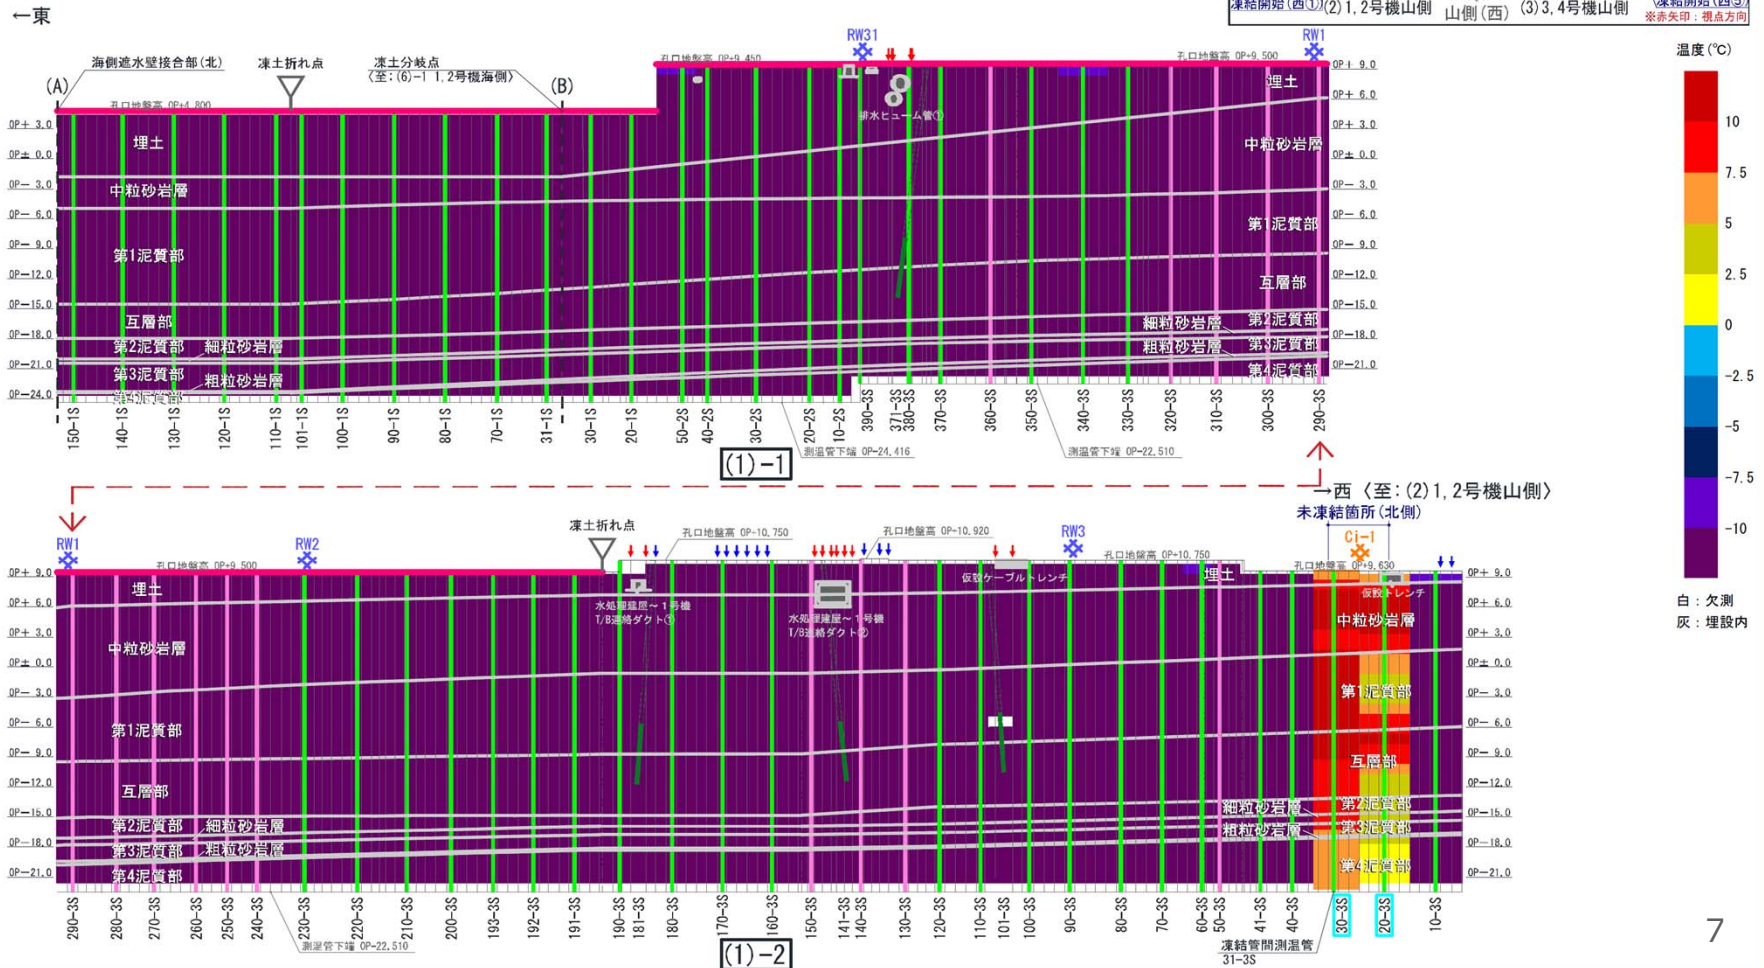
(1) 1号機北側（北側から望む）

地中温度分布図は、陸側遮水壁の周りに設置した測温管における地中温度について、深さ方向の温度変化を確認するための参考データとしてまとめたもの。

（温度は2/28 7:00時点のデータ）

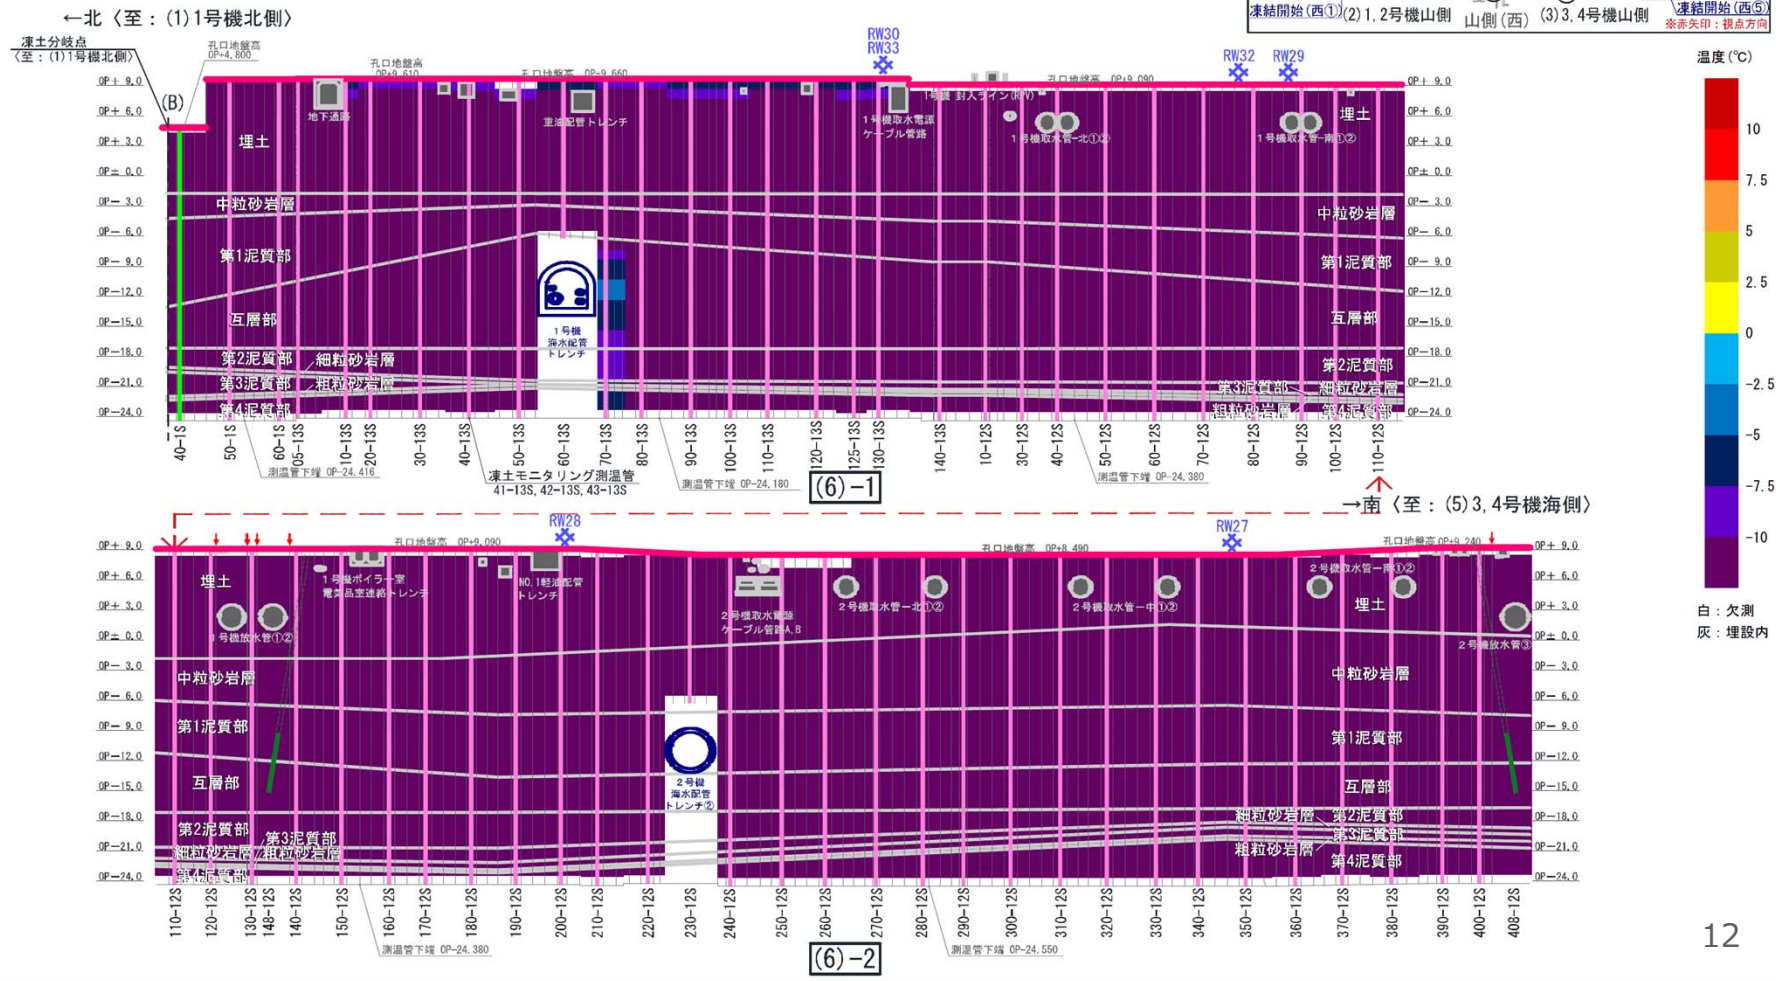
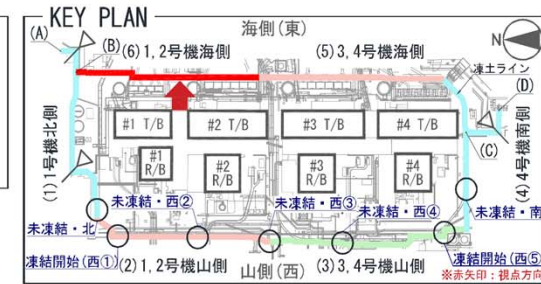
(6) 1, 2号機海側（西側：内側から望む）

（温度は2/28 7:00時点のデータ）
