タービン建屋東側における 地下水及び海水中の放射性物質濃度の状況について

2017年3月10日

東京電力ホールディングス株式会社

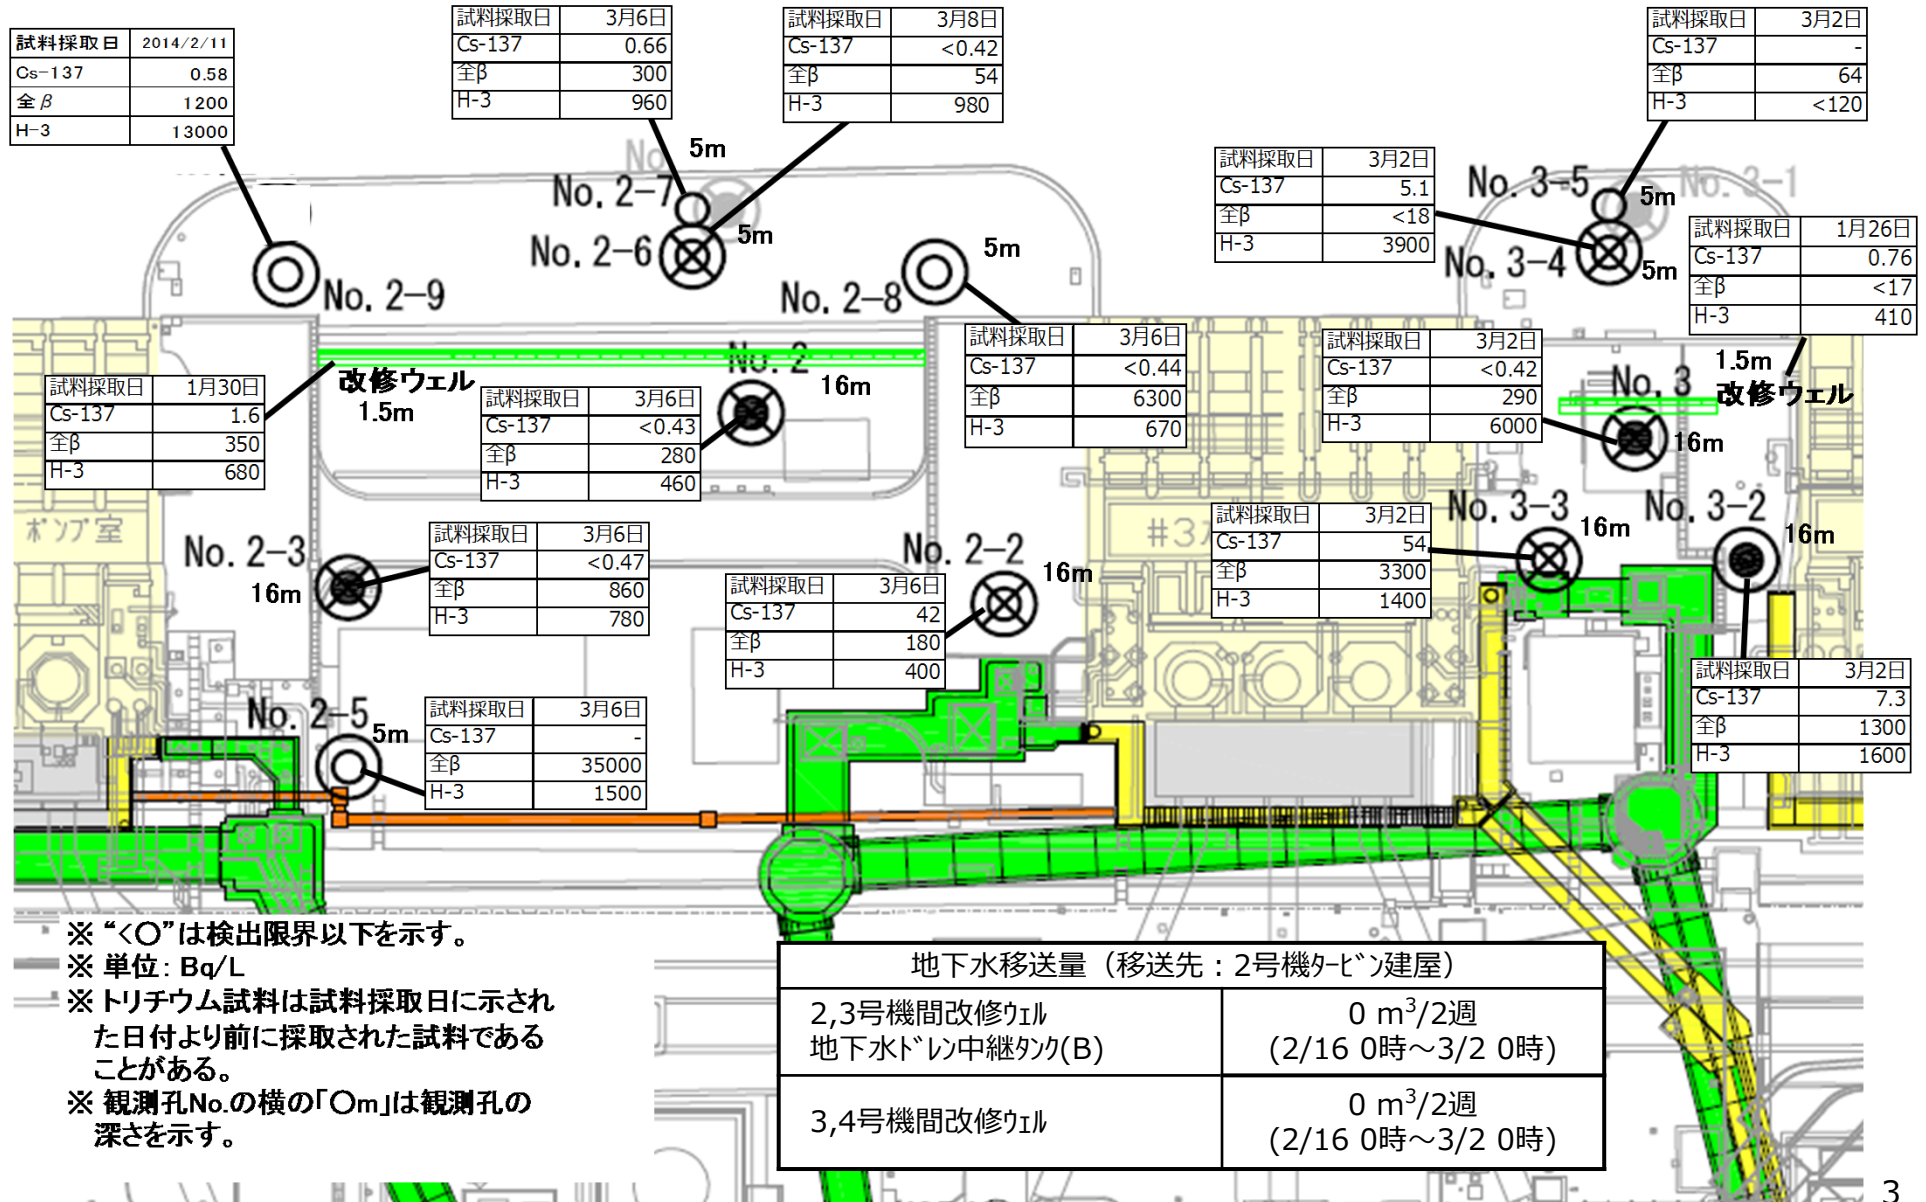
タービン建屋東側の地下水濃度 (2/2)

<2,3号機取水口間、3,4号機取水口間>

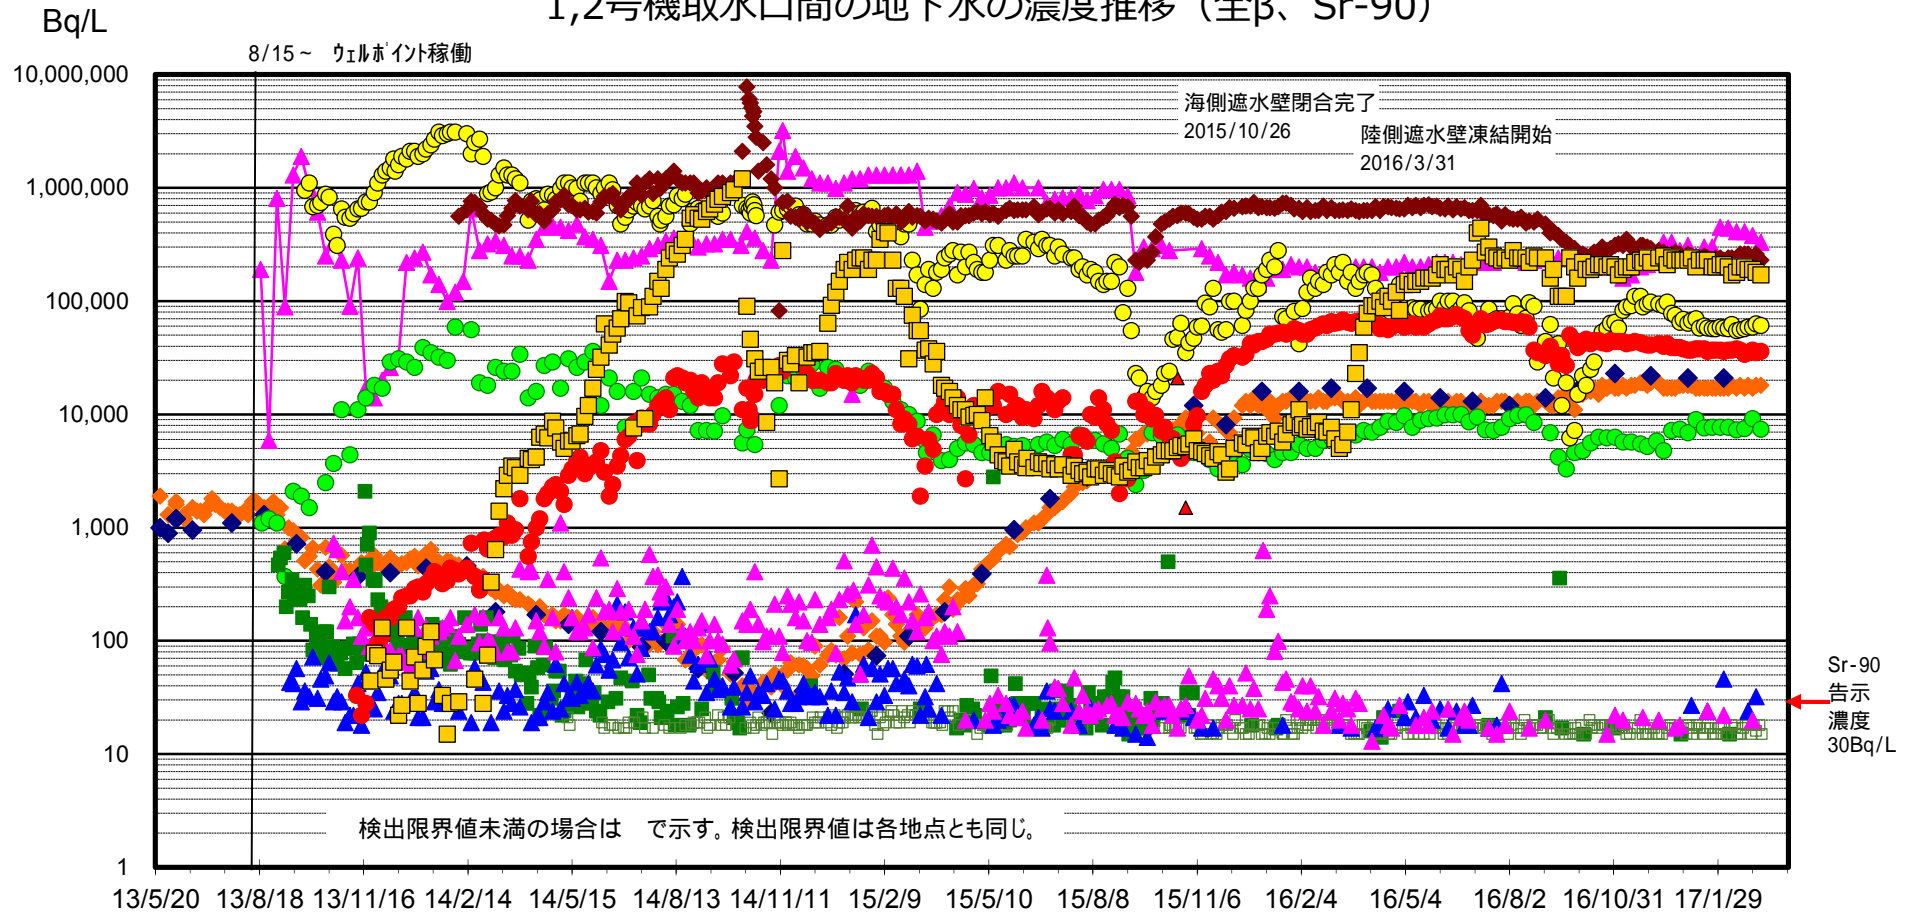
1,2号機取水口間の地下水の濃度推移 (全β、Sr-90)

- ◆ 地下水No.1 全β
- ◆ 地下水No.1 Sr-90
- 地下水No.1-8 全β
- 地下水No.1-9 全β
- 地下水No.1-9 全βND値
- ▲ 1,2uウェルポイント 全β
- ▲ 1,2u改修ウェル 全β
- ▲ 地下水No.1-11 全β
- 地下水No.1-16 全β
- ◆ 地下水No.1-6 全β
- ▲ 地下水No.1-12 全β
- 地下水No.1-14 全β
- 地下水No.1-17 全β

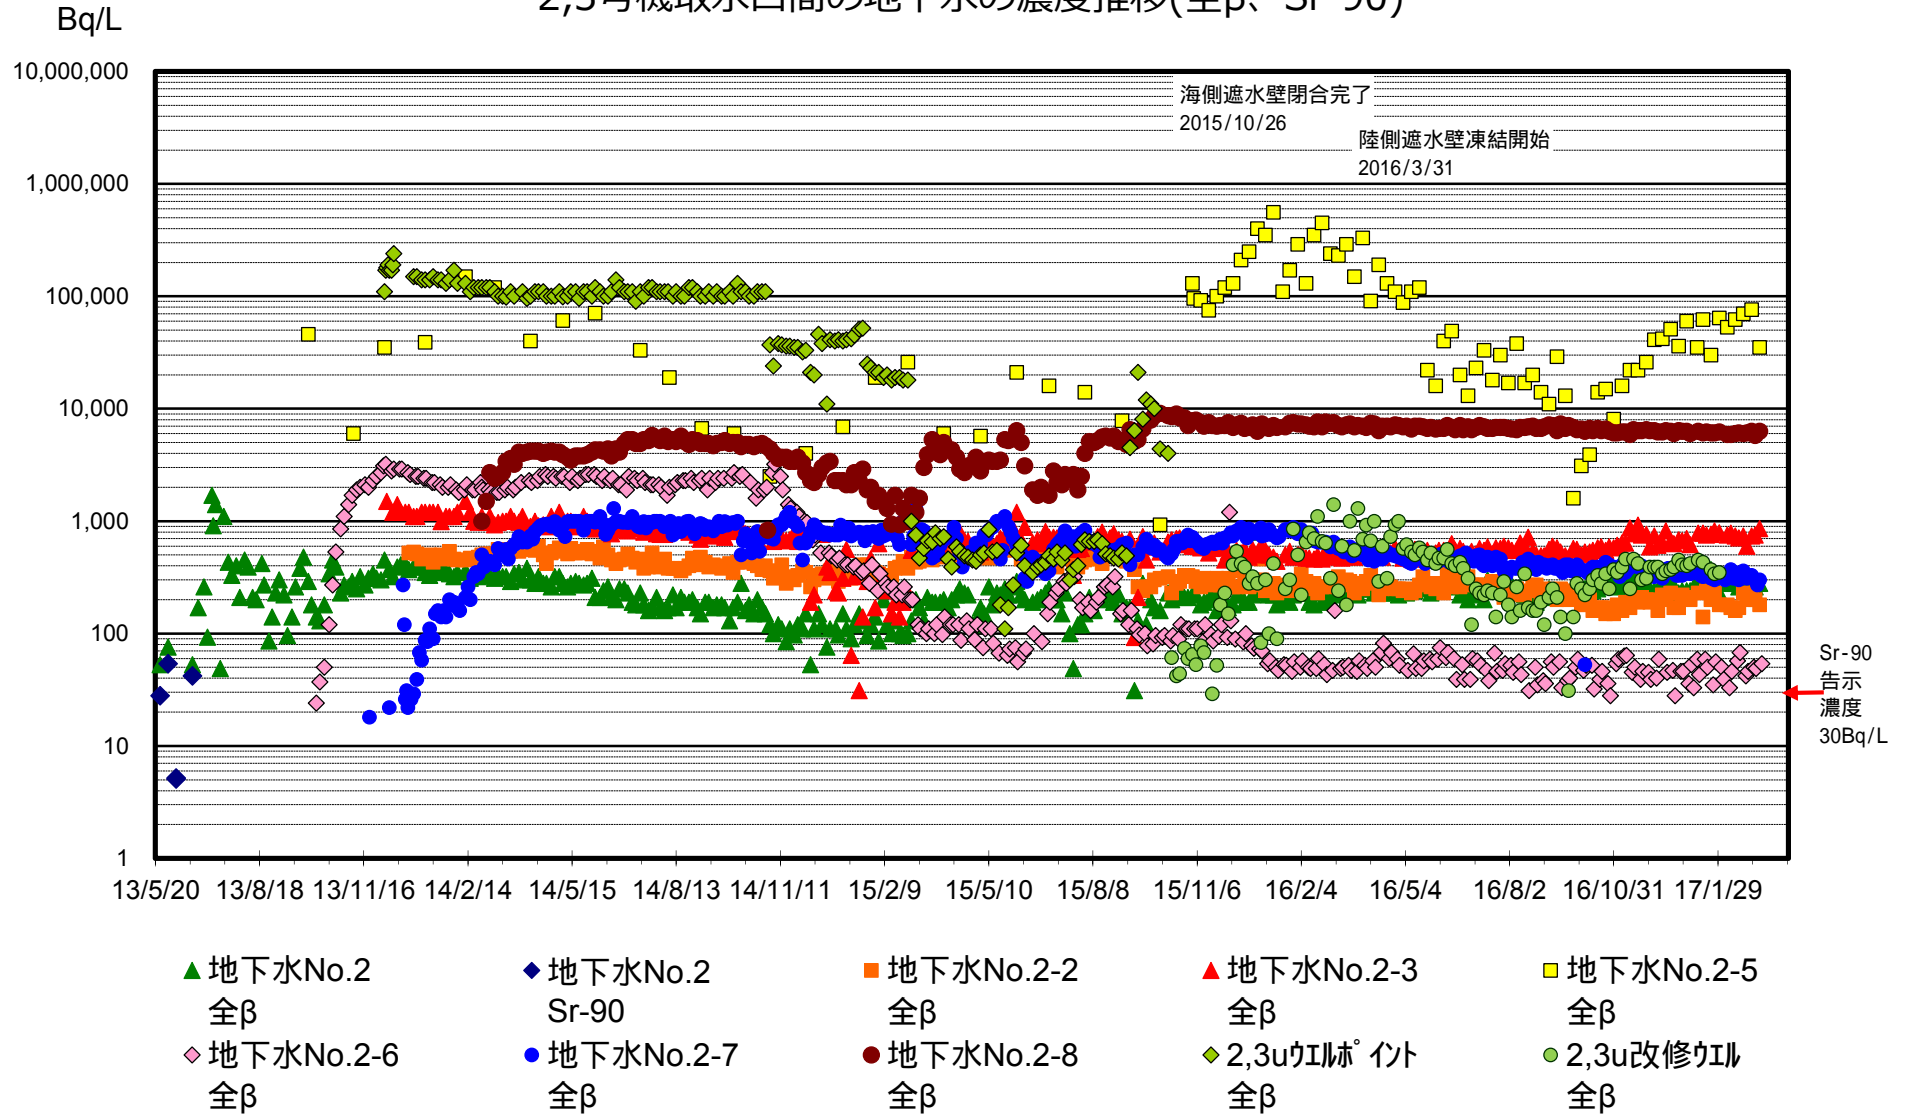
2,3号機取水口間の地下水の濃度推移(全β、Sr-90)

: 2017/2/2以降、揚水停止のため採取していない。

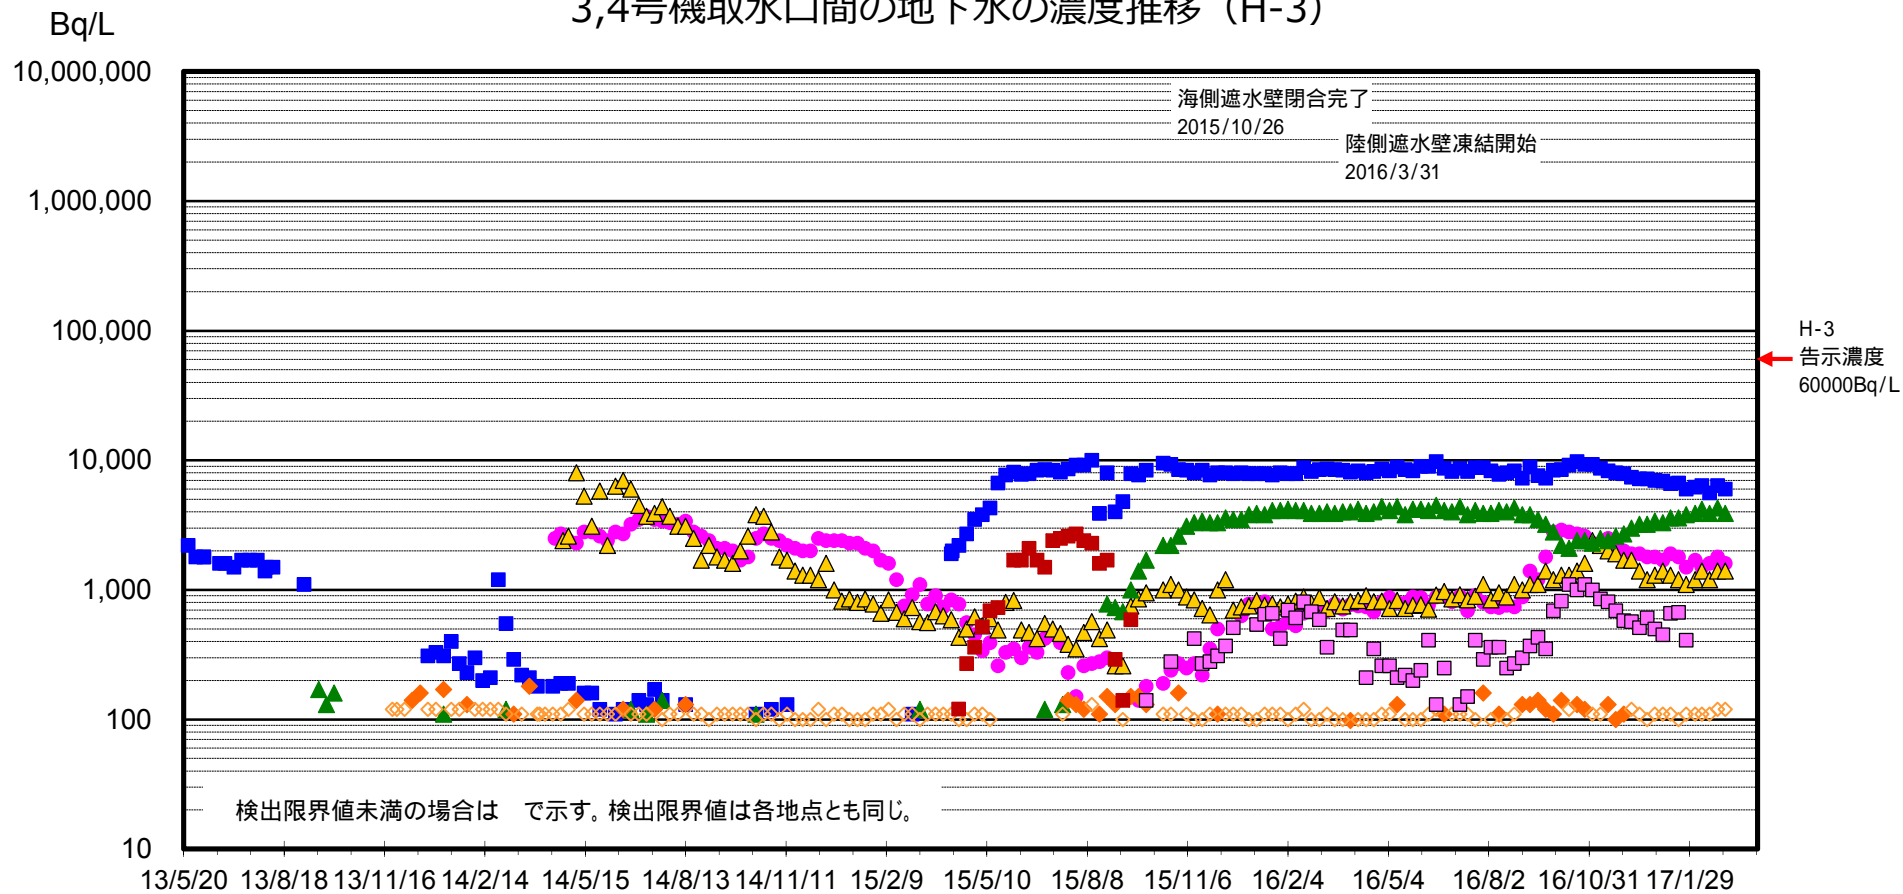
3,4号機取水口間の地下水の濃度推移 (H-3)

- 地下水No.3
H-3
- 地下水No.3-2
H-3
- ▲ 地下水No.3-3
H-3
- ▲ 地下水No.3-4
H-3
- ◆ 地下水No.3-5¹
H-3
- ◇ 地下水No.3-5
H-3ND値
- 3,4uウヰル¹ イト
H-3
- 3,4u改修ウヰル²
H-3

1: 2015/5/20 ~ 7/8 水位低下のため採取できず。

2: 2015/10/15, 29, 11/5 水位低下のため採取できず。
2017/2/2以降、揚水停止のため採取していない。

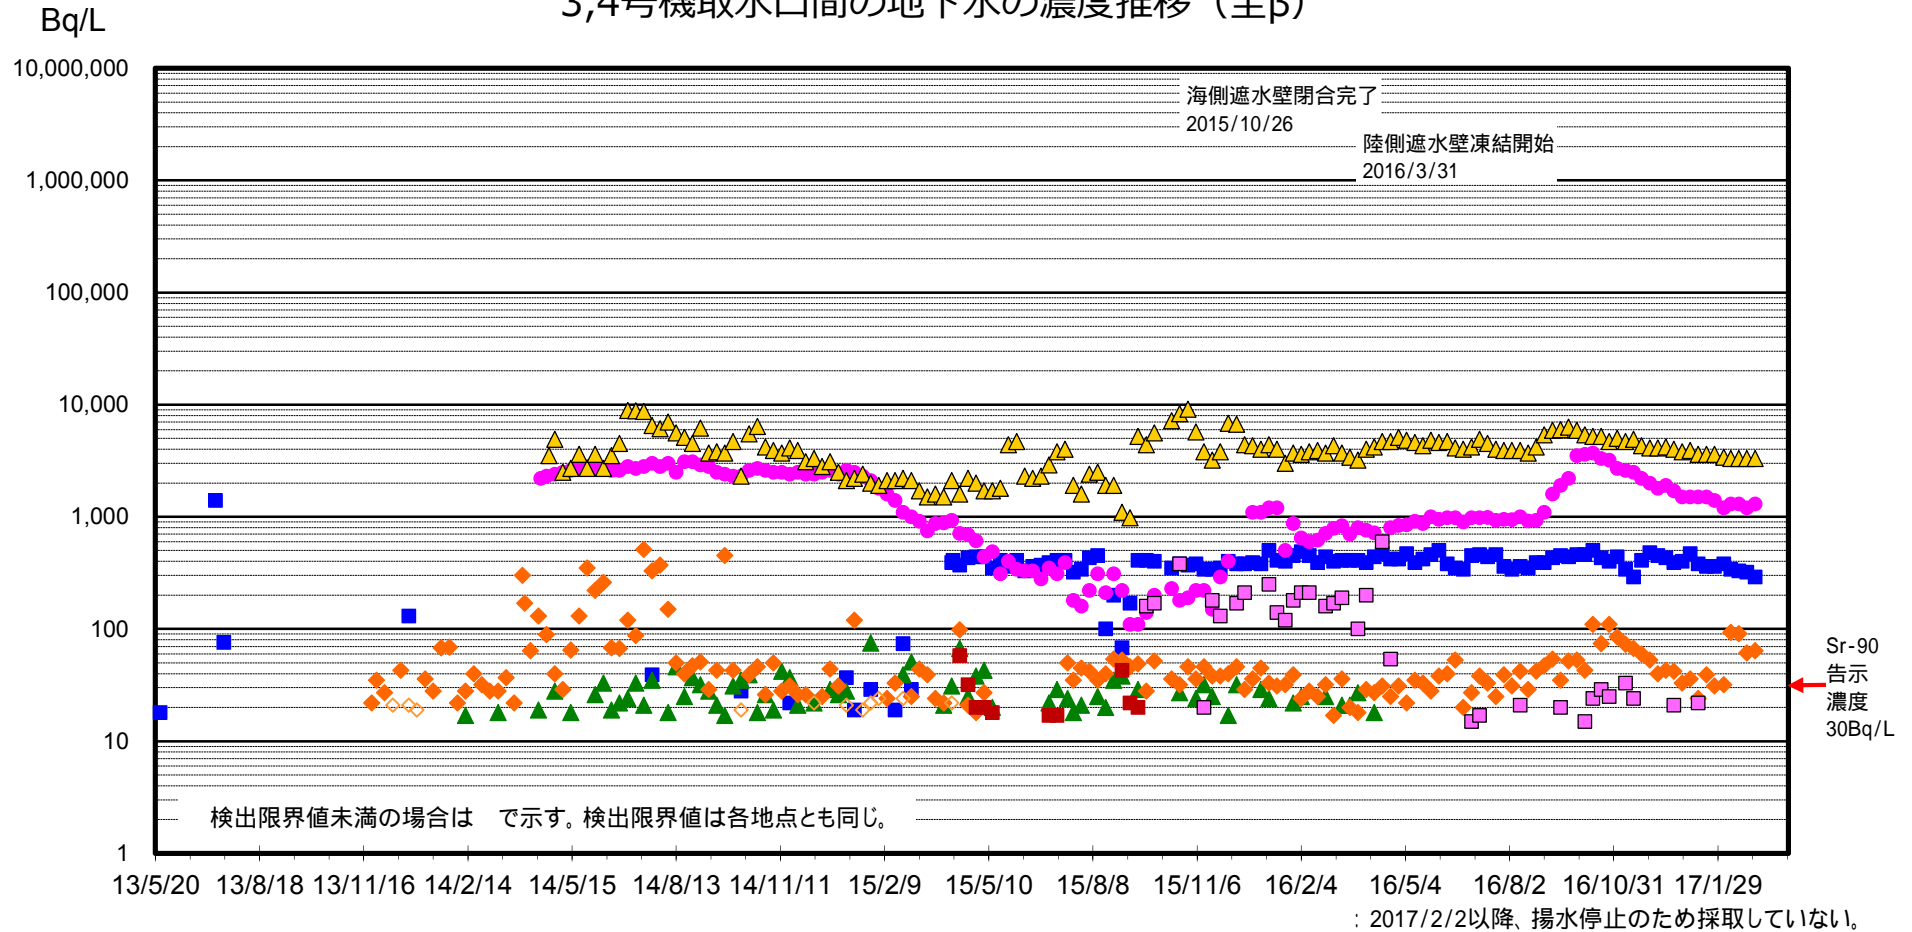
3,4号機取水口間の地下水の濃度推移 (全β)

- 地下水No.3 全β
- 地下水No.3-2 全β
- ▲ 地下水No.3-3 全β
- ▲ 地下水No.3-4 全β
- ◆ 地下水No.3-5 全β
- ◇ 地下水No.3-5 全βND値
- 3,4uウエルホィット 全β
- 3,4u改修ウエル 全β

1: 2015/5/20~7/8 水位低下のため採取できず。

2: 2015/10/15,29,11/5 水位低下のため採取できず。
2017/2/2以降、揚水停止のため採取していない。

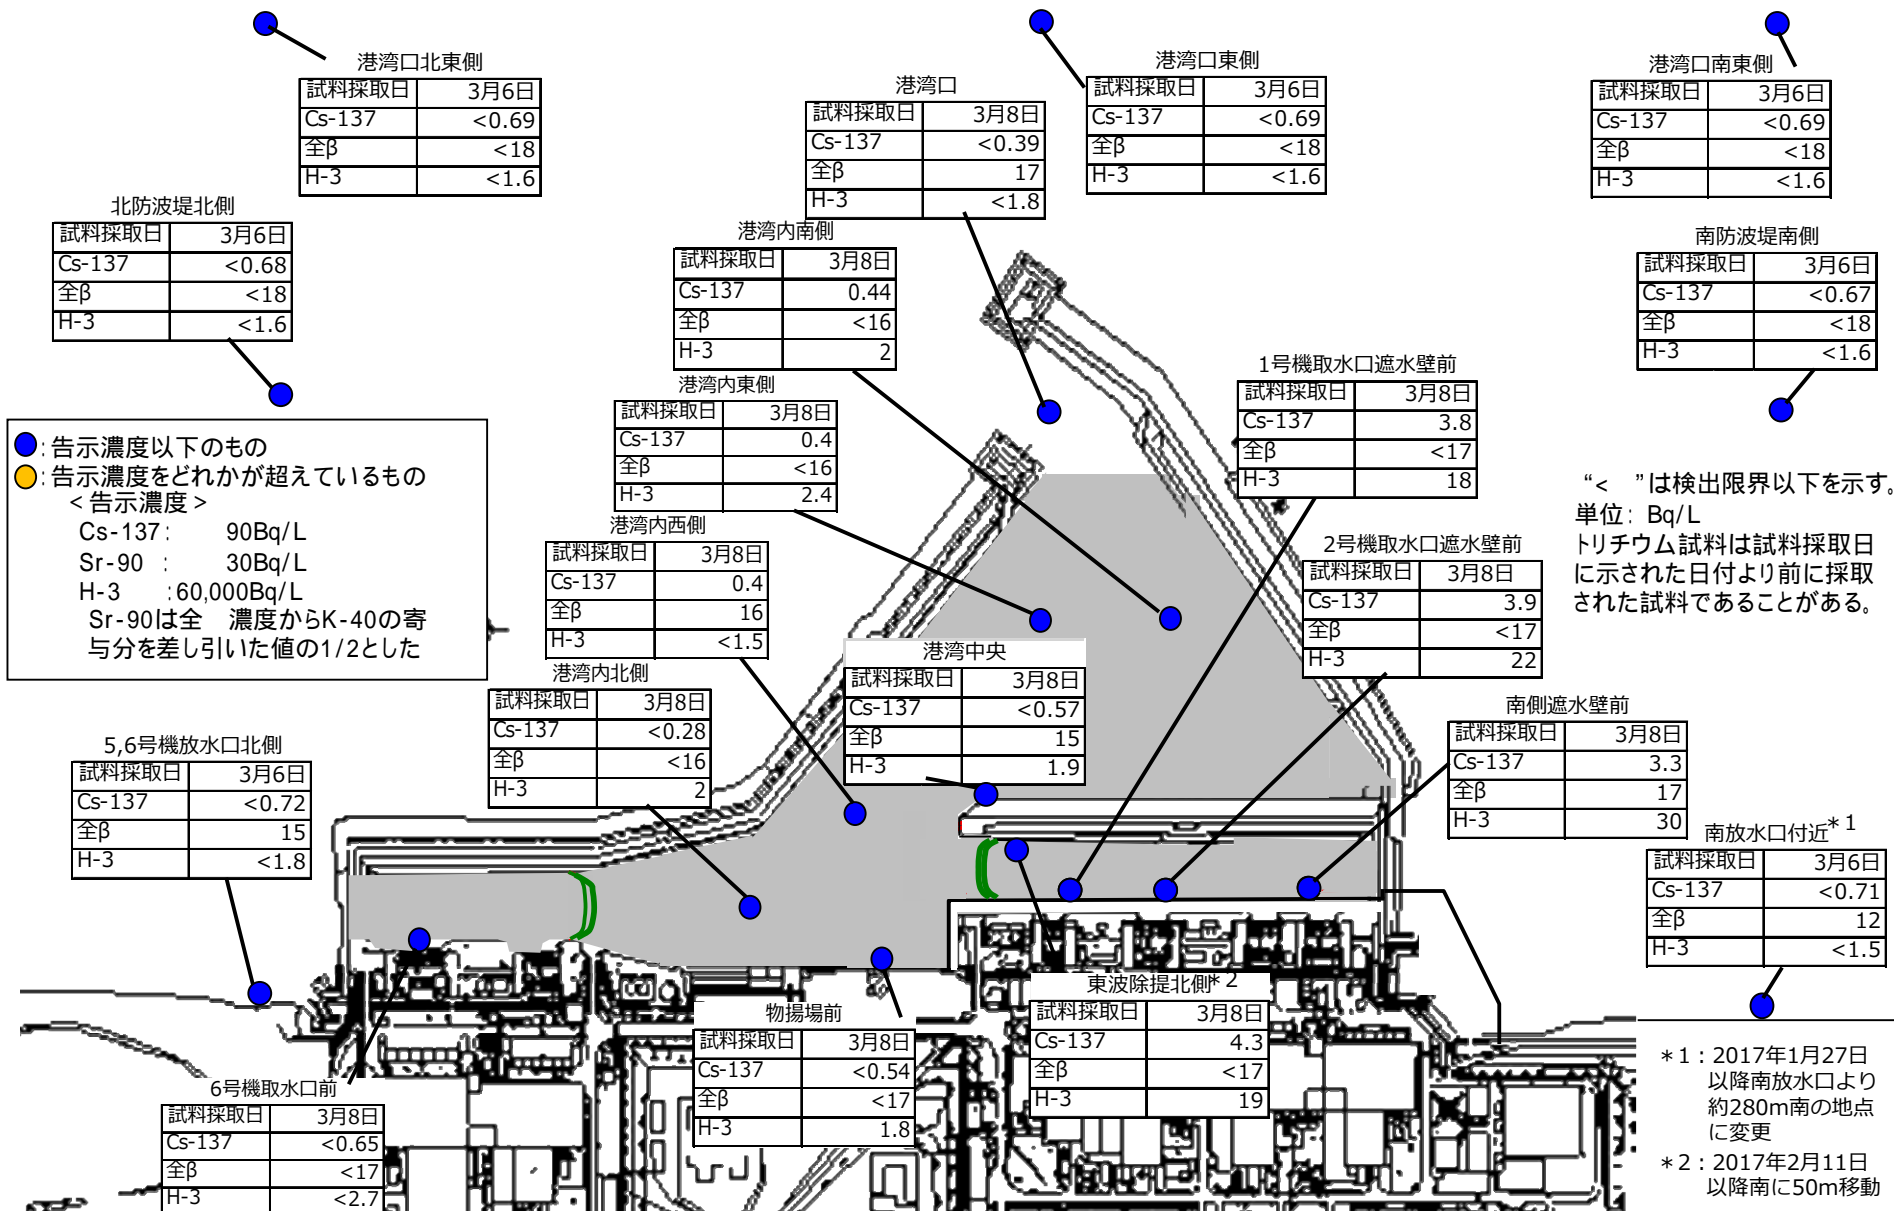
港湾内外の海水濃度

*1: 2017年1月27日以降南放水口より約280m南の地点に変更
 *2: 2017年2月11日以降南に50m移動

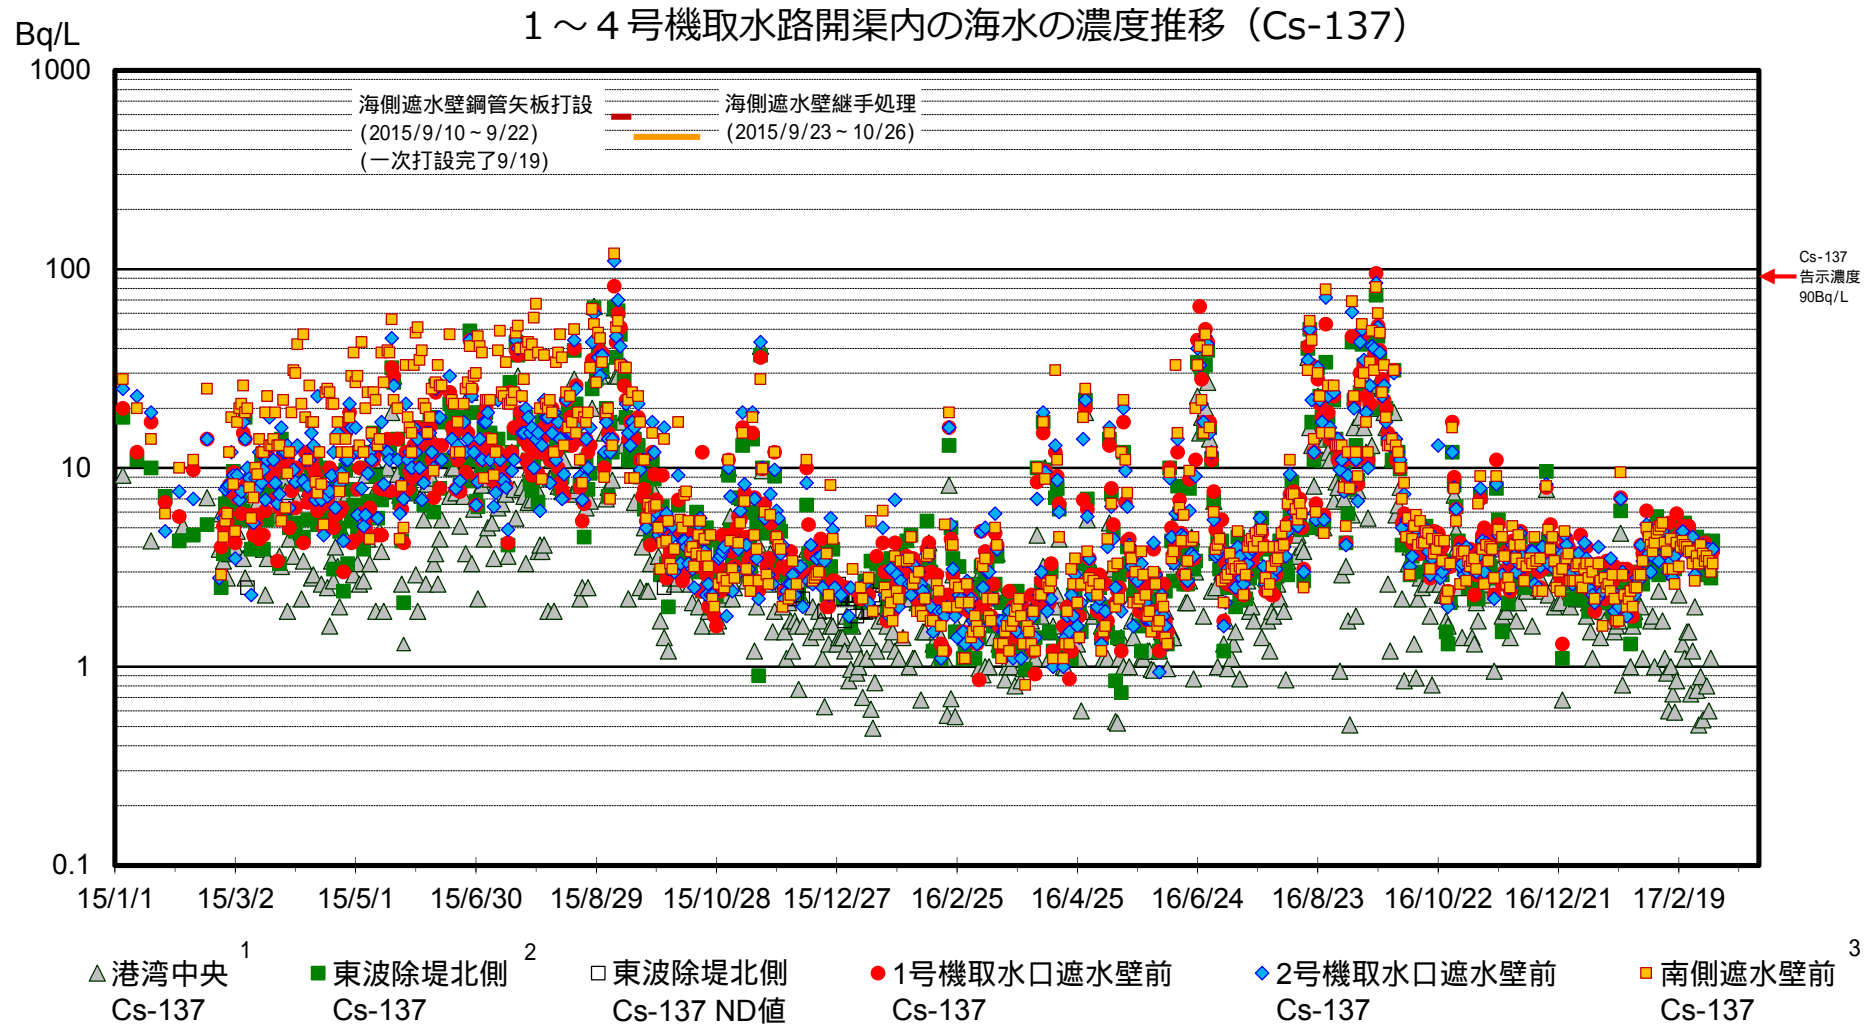
1～4号機取水路開渠内の海水の濃度推移 (1/3)

1: 開渠外の採取点
2: 2017/2/11以降、採取点を南に50m移動

注: 2016/1/19以降、検出限界値を見直し(3 0.7q/L)。
検出限界値未満の場合は で示す。検出限界値は各地点とも同等

3: 海側遮水壁山側の採取点
2016/1/31採取点廃止

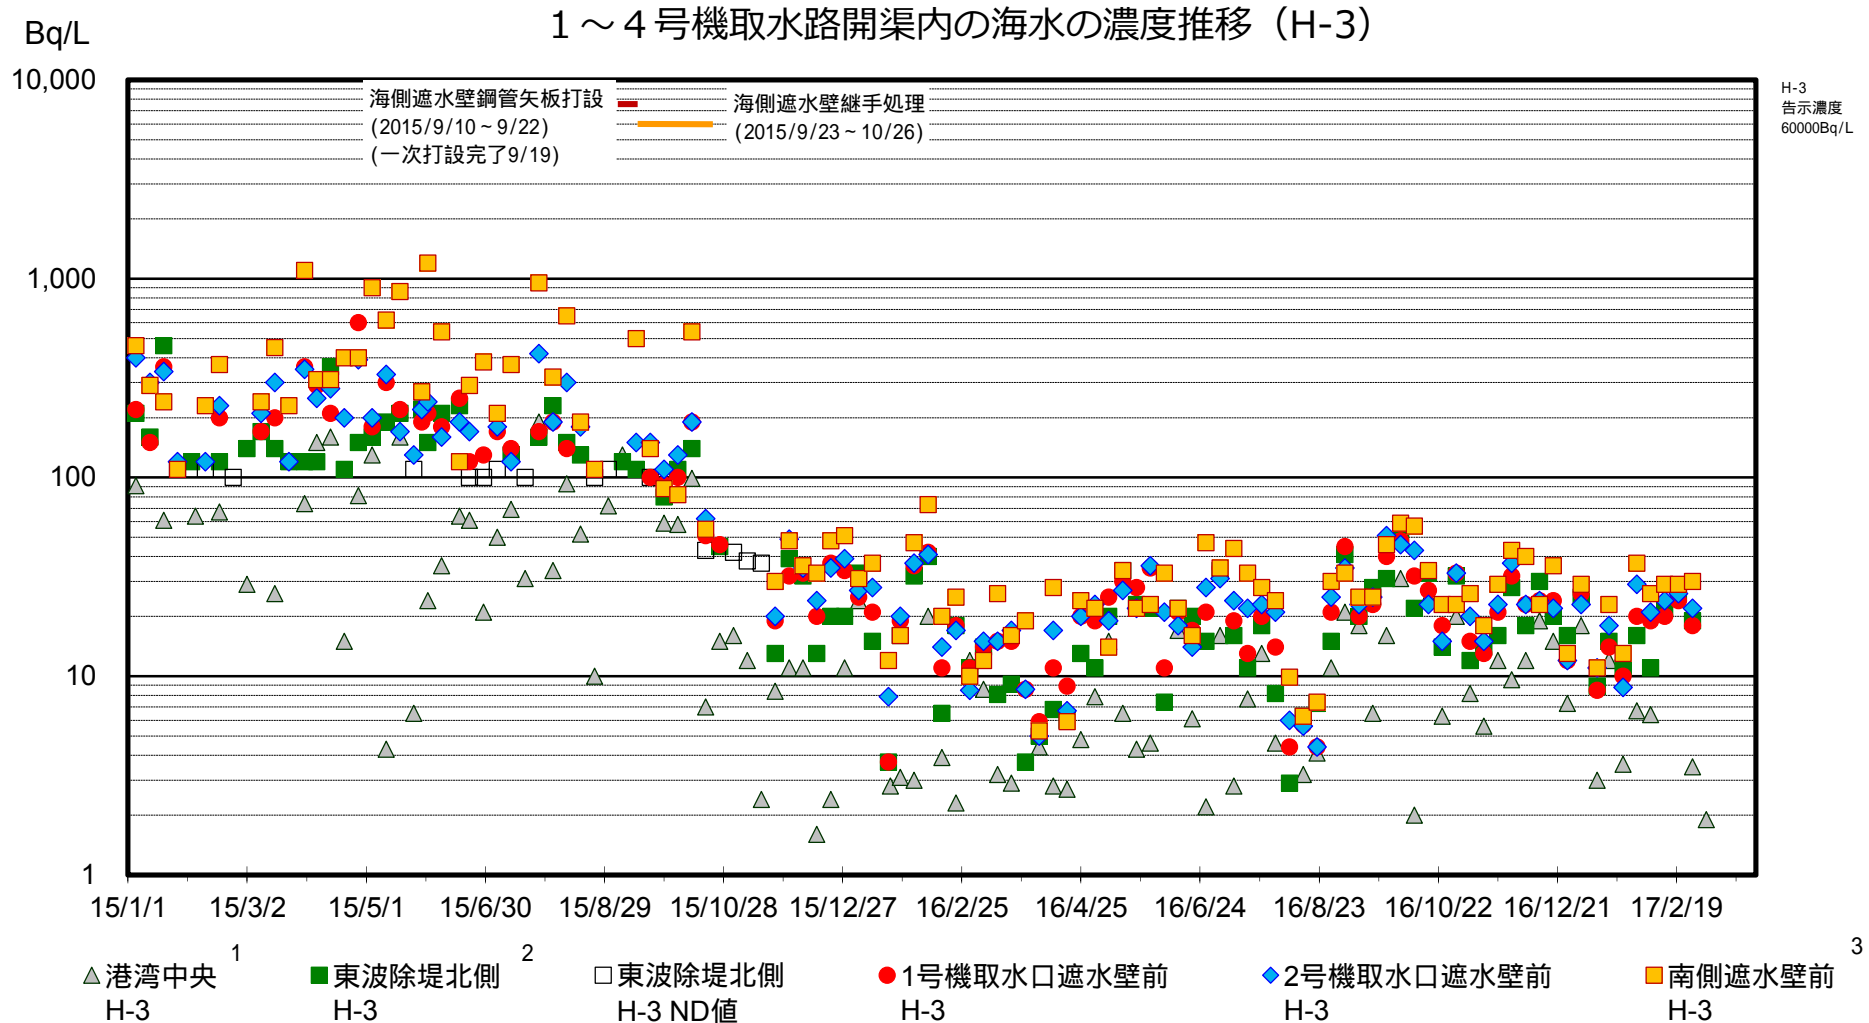
1～4号機取水路開渠内の海水の濃度推移 (2/3)

1: 開渠外の採取点
2: 2017/2/11以降、採取点を南に50m移動

注: 2015/11/23以降、検出限界値を見直し(50 3Bq/L)。
検出限界値未満の場合は 示す。検出限界値は各地点とも同じ。
(但し、港湾中央は2Bq/L、3,4号機取水口間は100Bq/L)

3: 海側遮水壁山側の採取点
2016/1/31採取点廃止

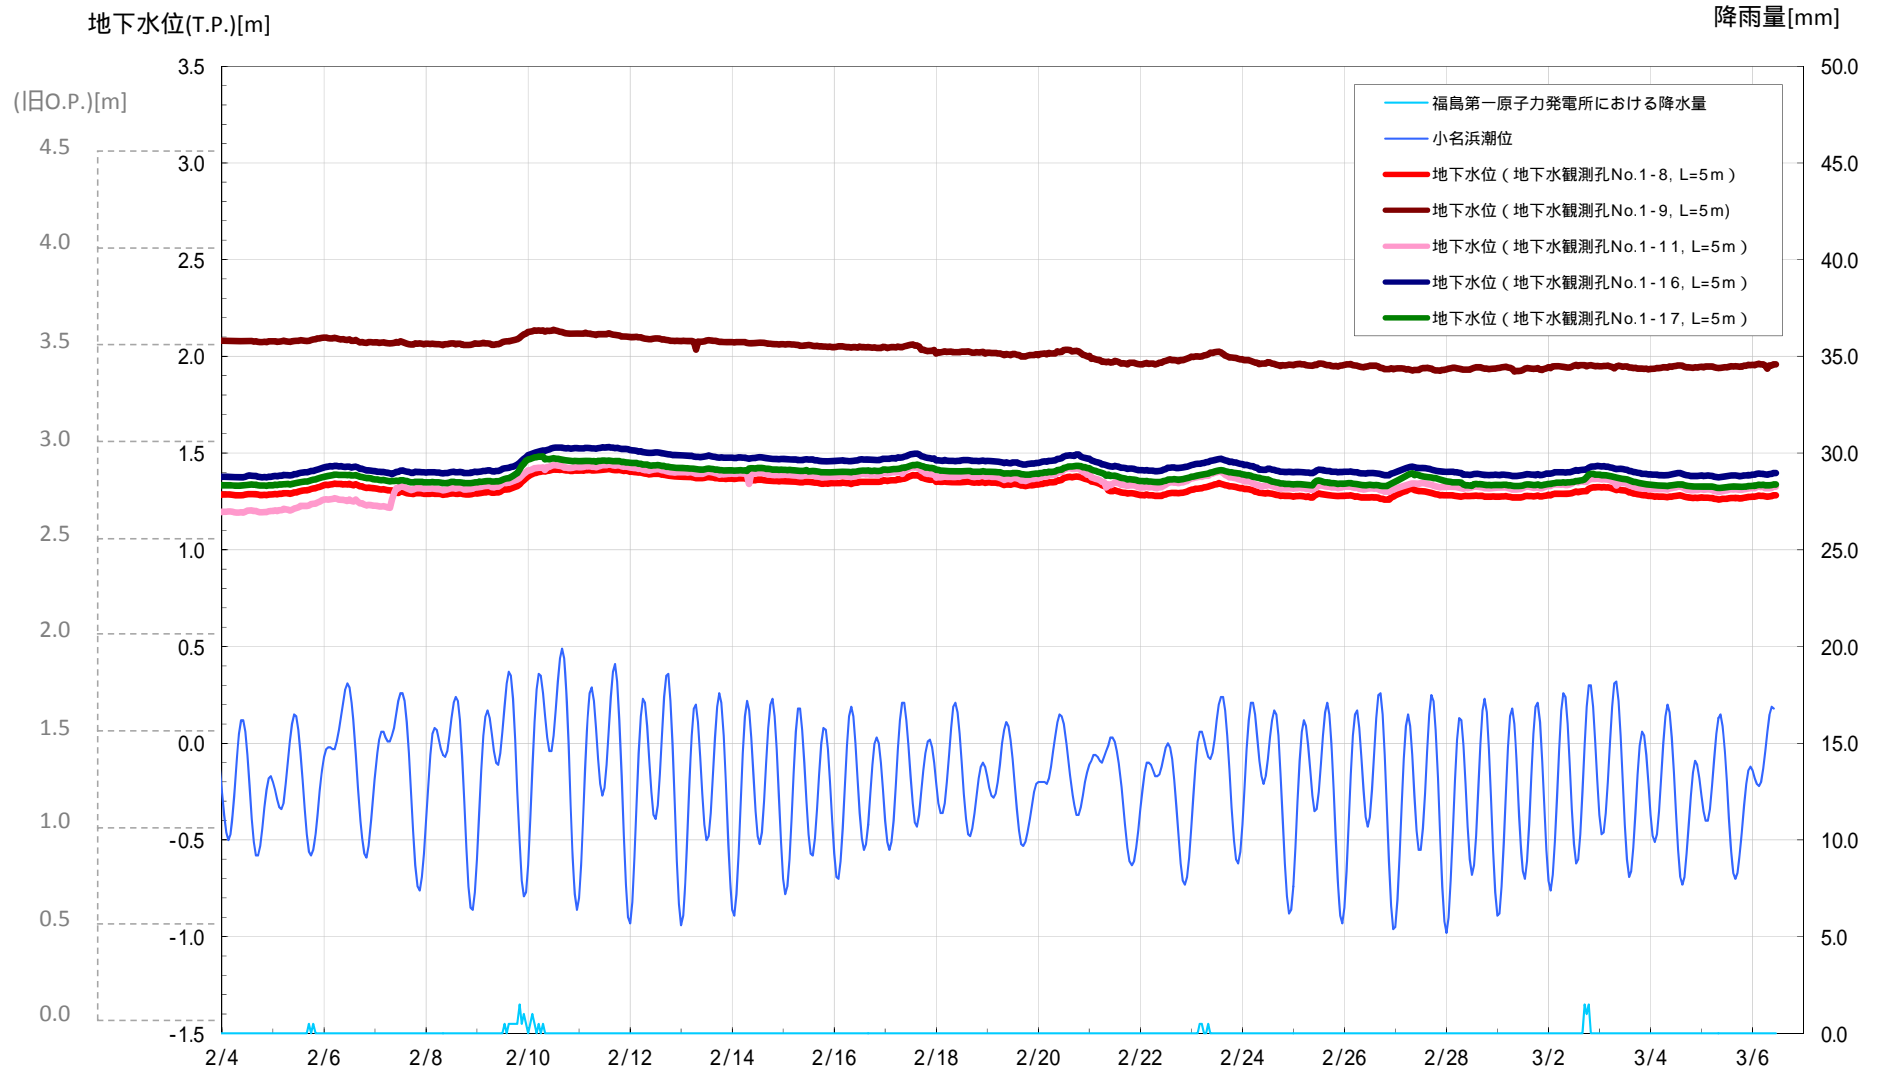
地下水位の挙動（1-2号機間2月4日～3月6日）

水位計による自動測定データ。

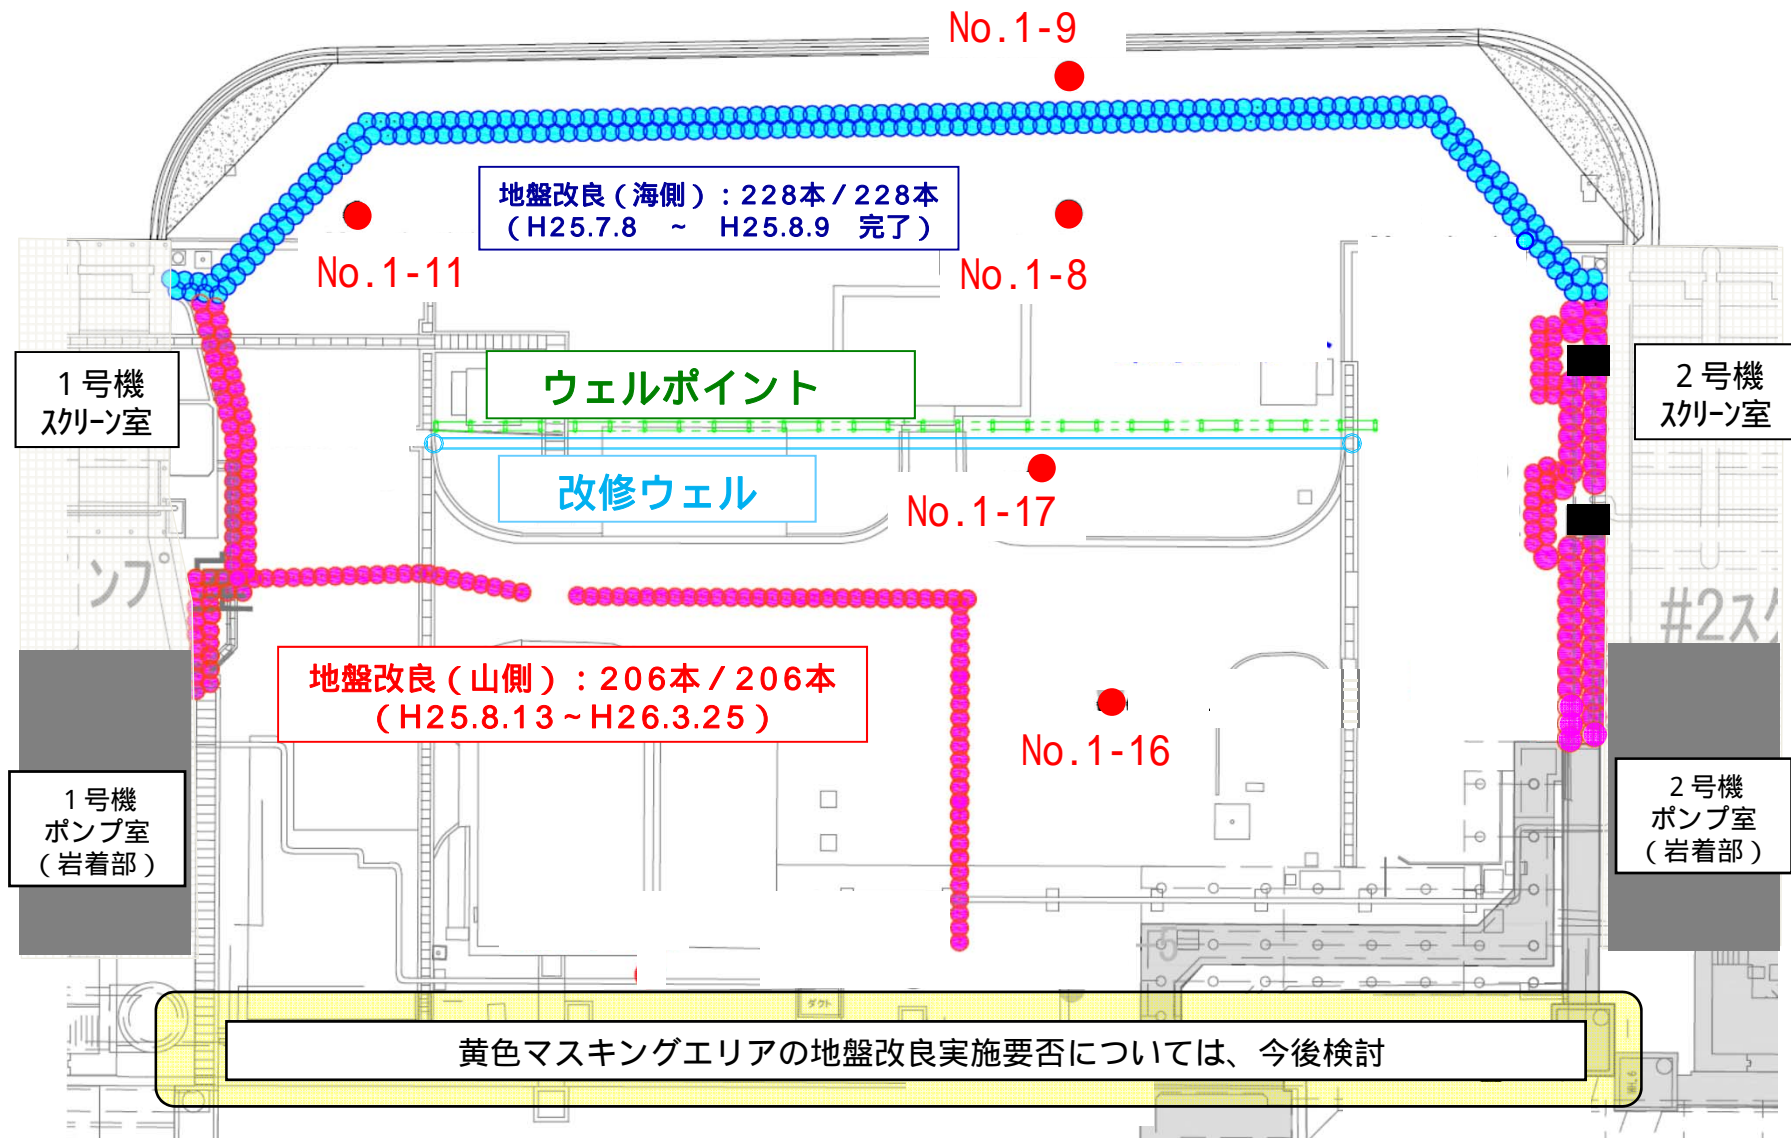
1-2号機間地盤改良工事の進捗状況 (3月10日朝時点)

1 - 2号機間ウェルポイントについては2015年10月14日に改修ウェルに切り替え

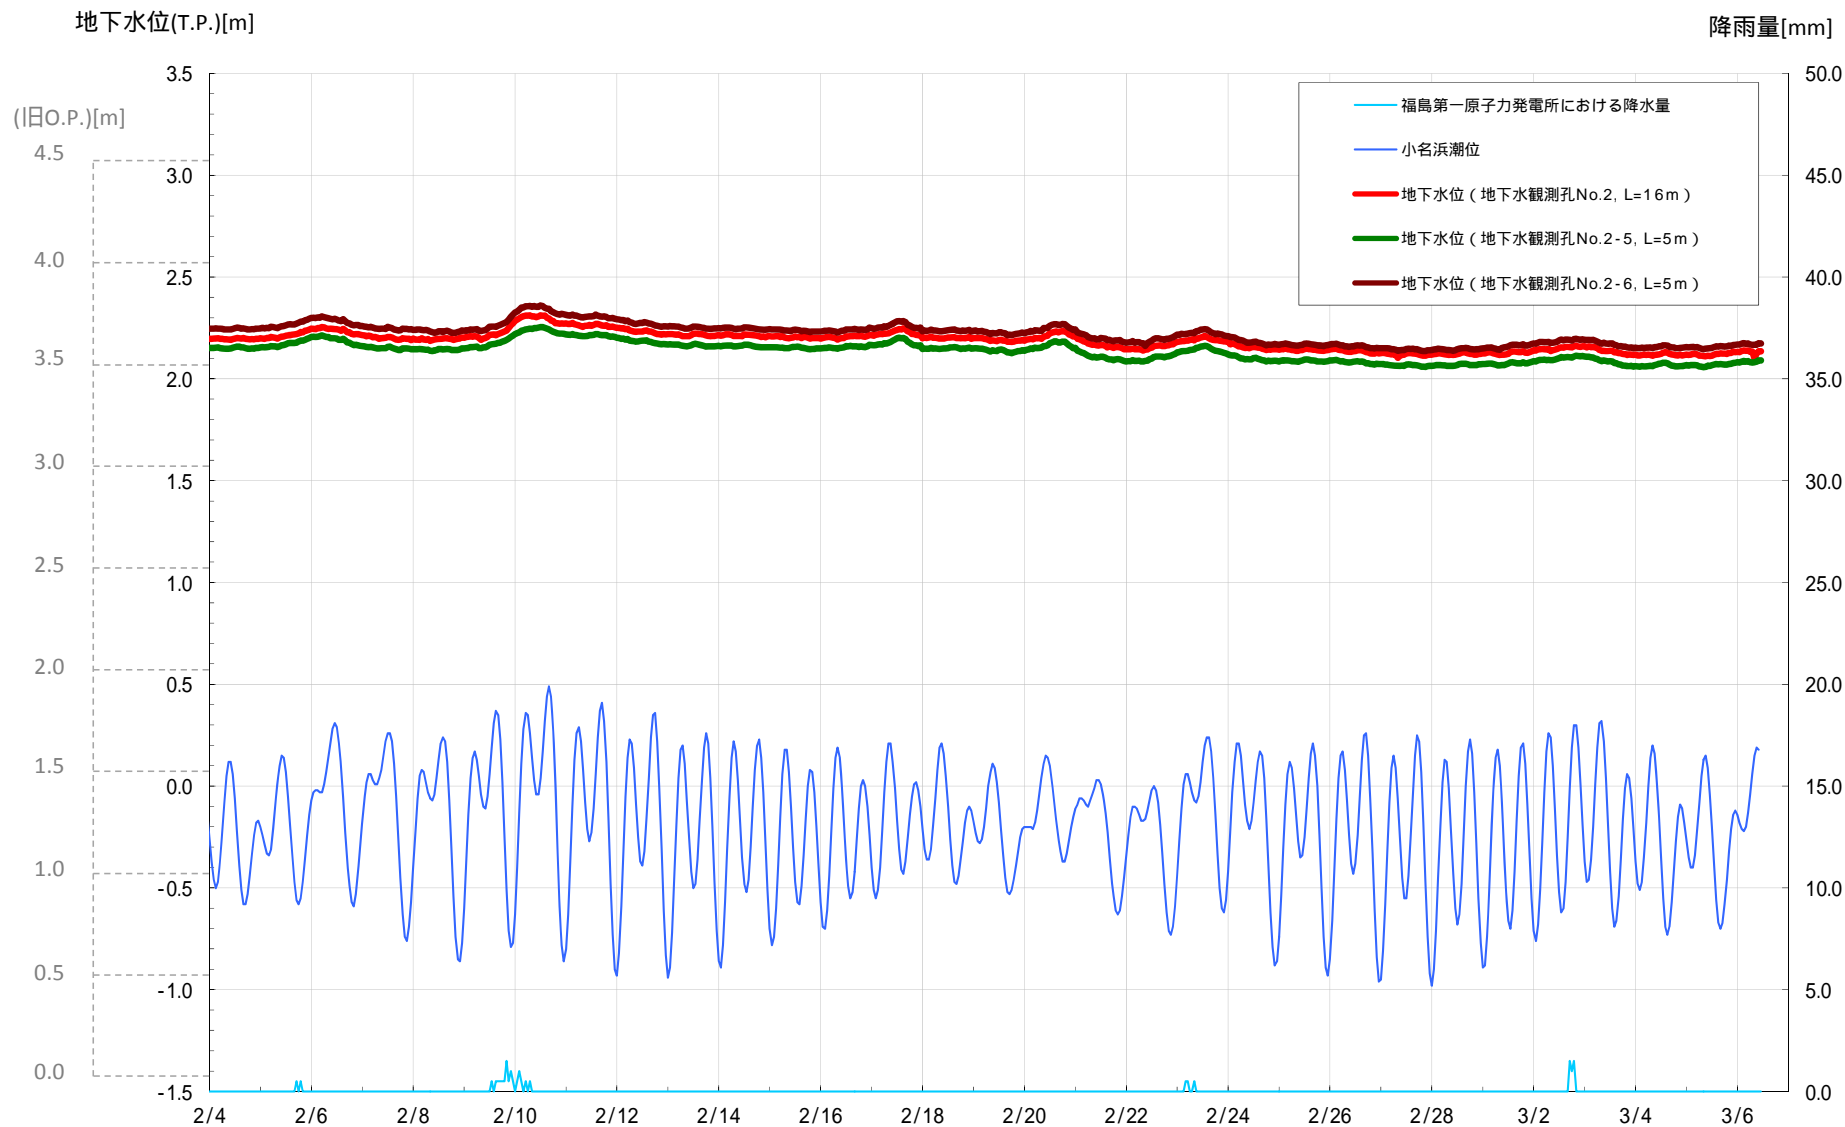
地下水位の挙動 (2-3号機間 : 2月4日~3月6日)

水位計による自動測定データ。
