タービン建屋東側における 地下水及び海水中の放射性物質濃度の状況について

2017年3月10日

東京電力ホールディングス株式会社

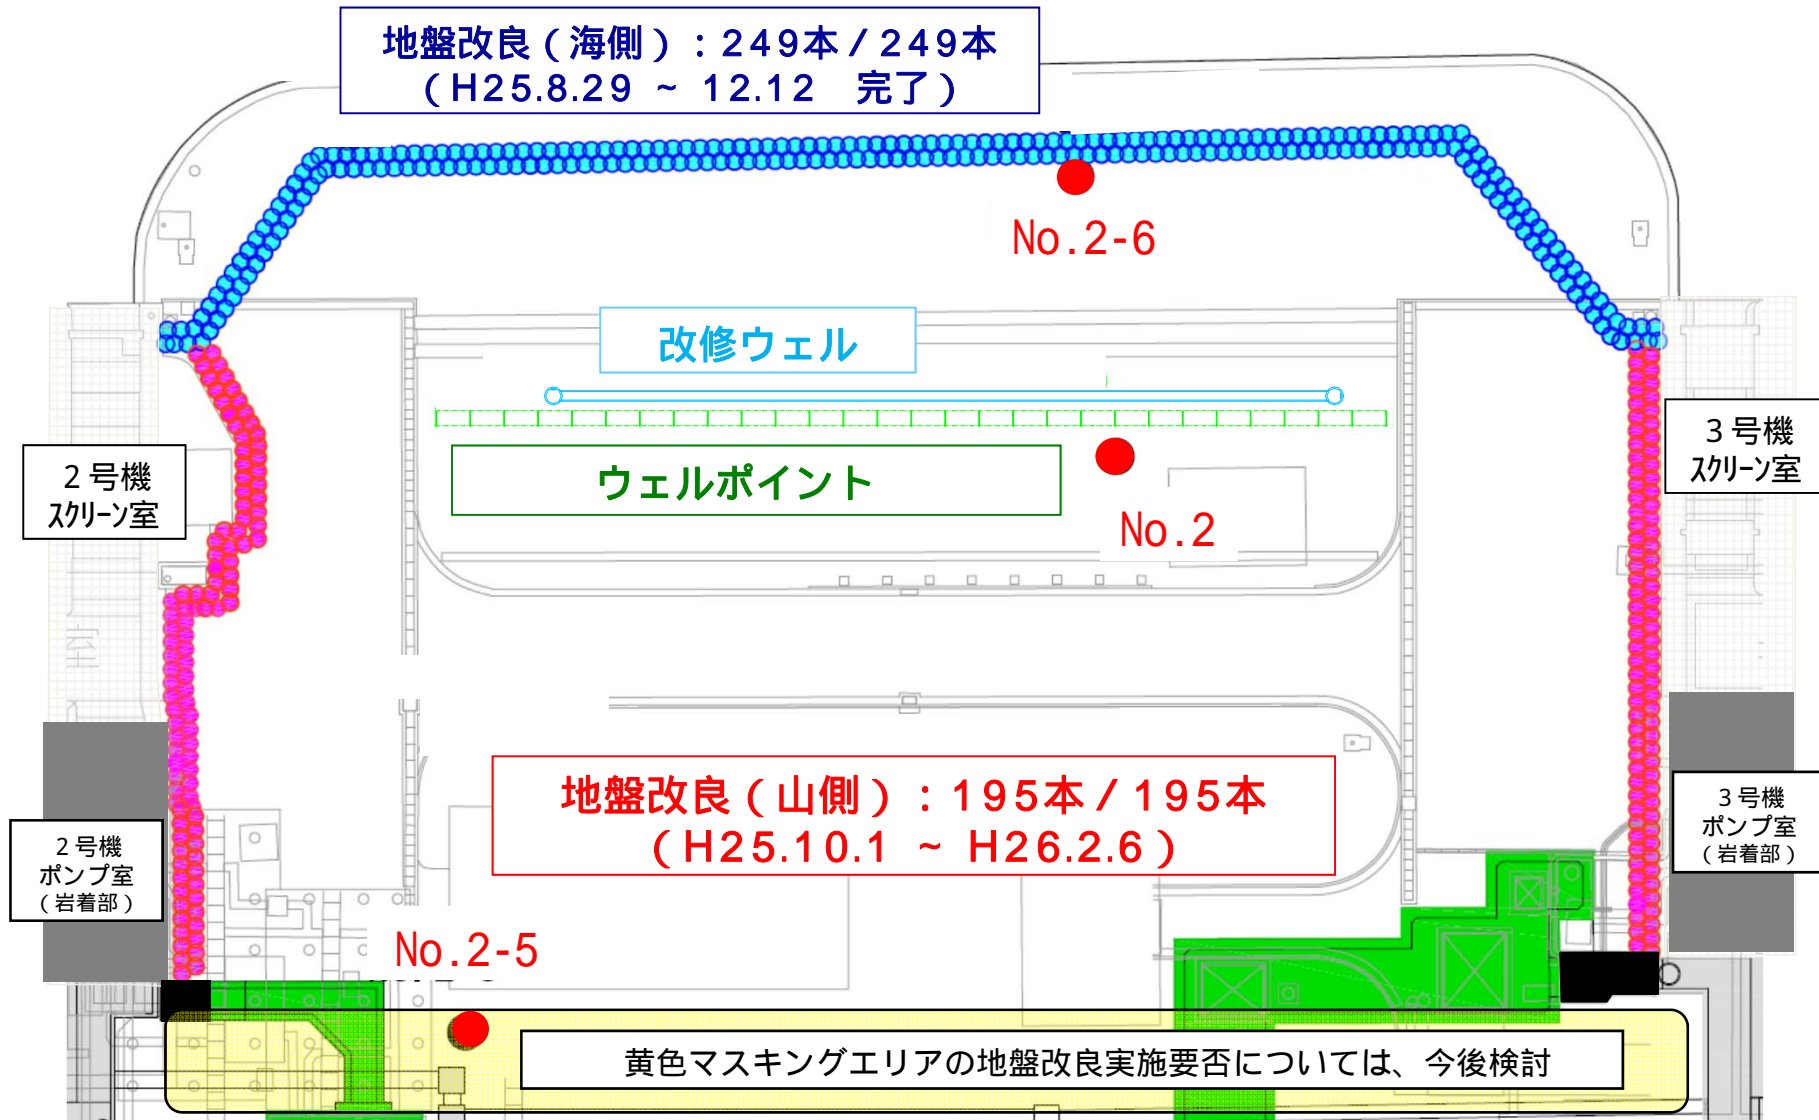
2 - 3号機間地盤改良工事の進捗状況 (3月10日朝時点)

2 - 3号機間ウェルポイントについては2015年10月14日に改修ウェルに切り替え

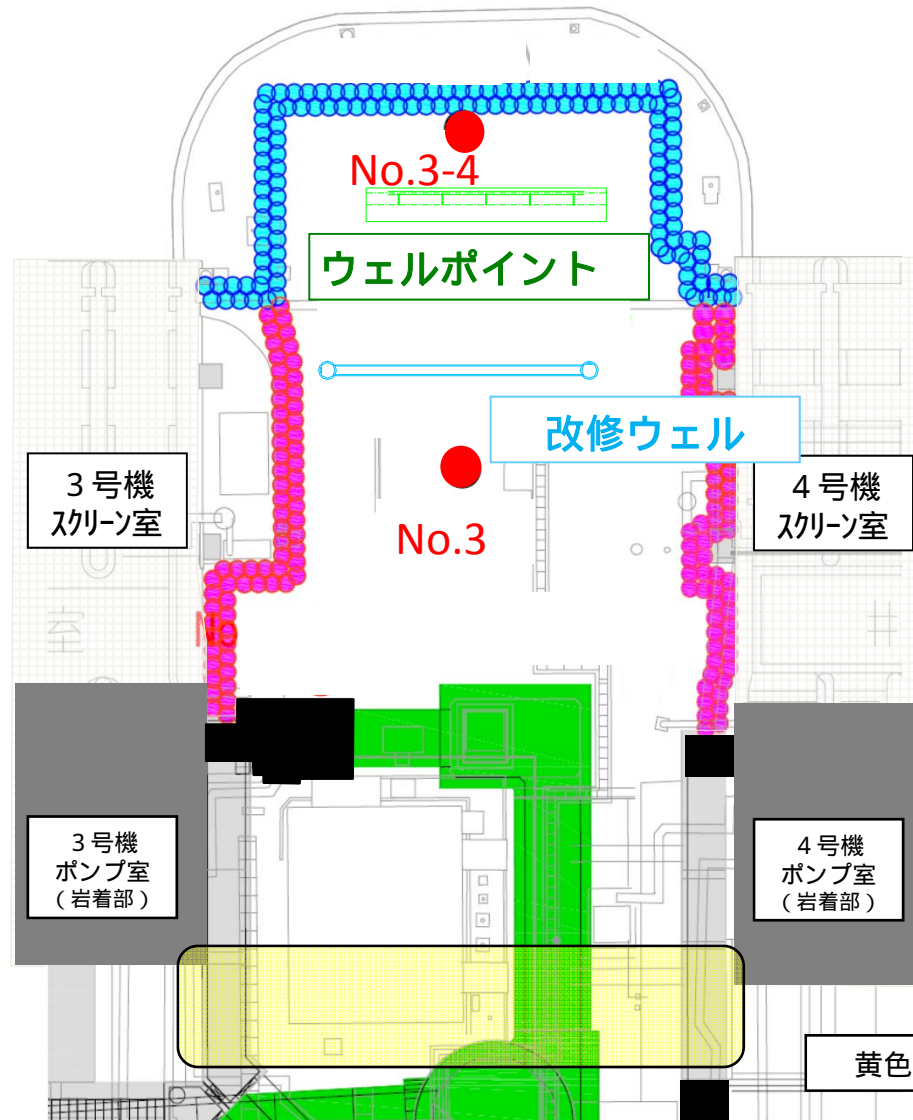
3 - 4号機間地盤改良工事の進捗状況 (3月10日朝時点)

地盤改良 (海側) : 132本 / 132本
(H25.8.23 ~ H26.1.23 完了)

地盤改良 (山側) : 137本 / 137本
(H25.10.19 ~ H26.3.5)

黄色マスキングエリアの地盤改良実施要否については、今後検討

3 - 4号機間ウェルポイントについては2015年9月17日に改修ウェルに切り替え
