陸側遮水壁の状況（第二段階）

陸側遮水壁 経過報告

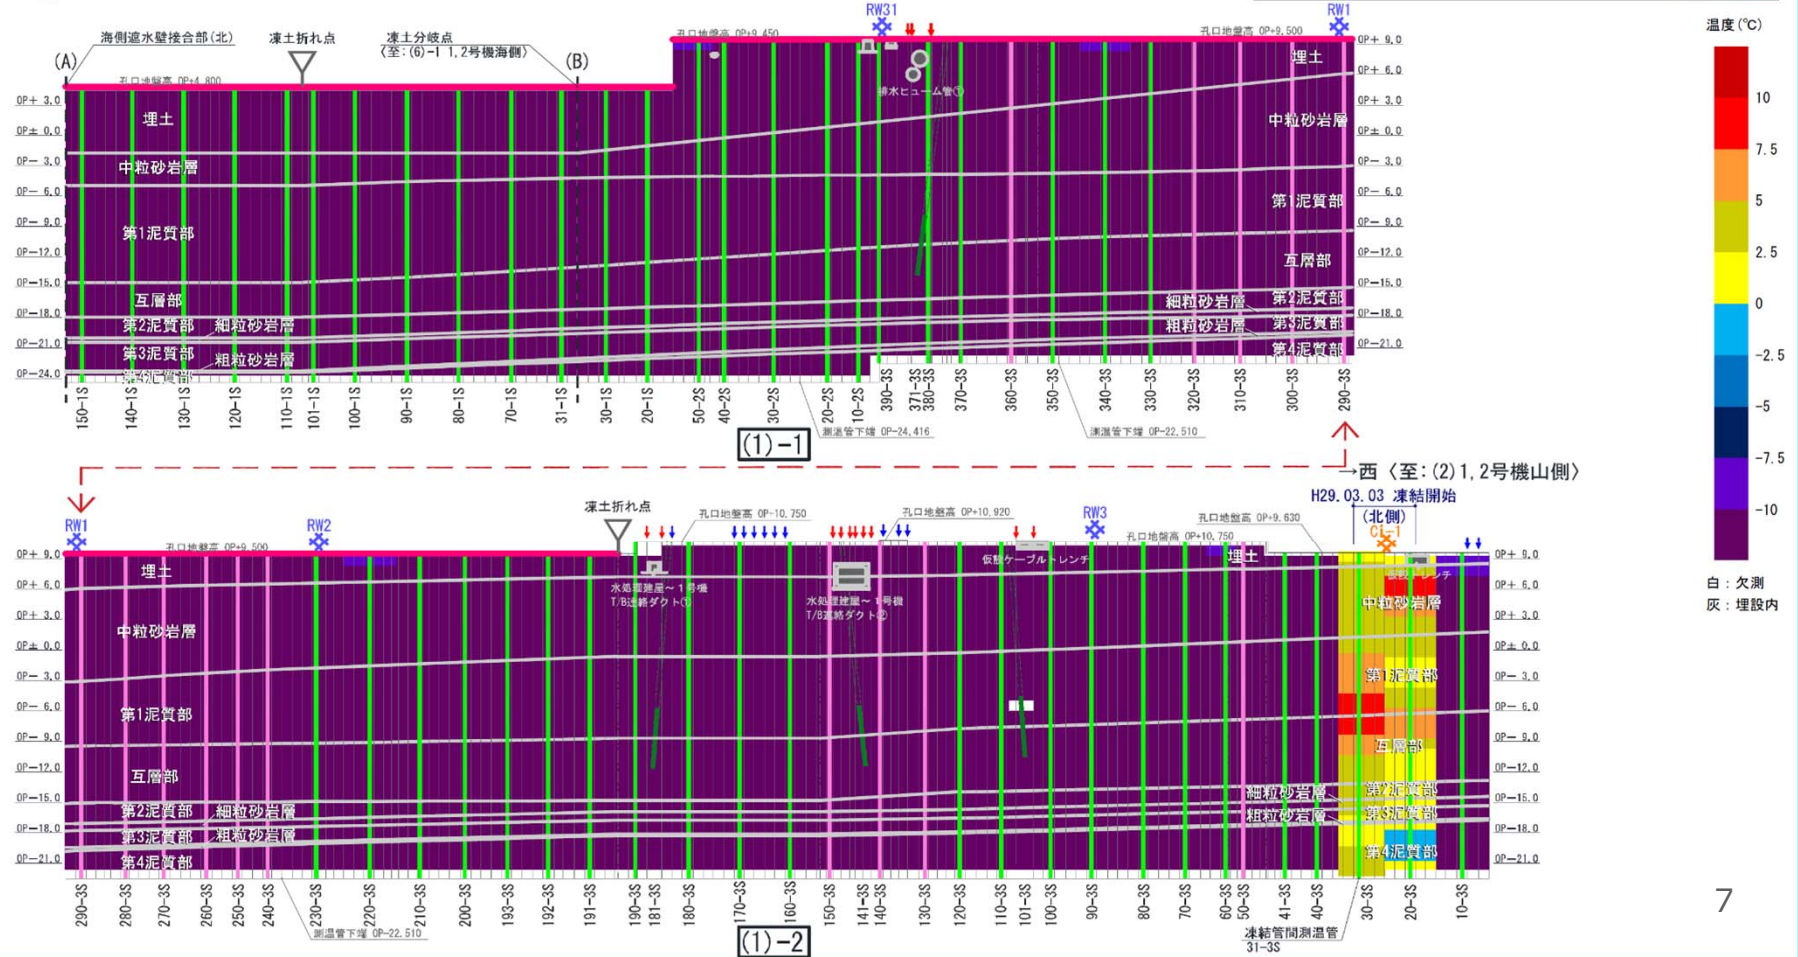
(1) 1号機北側（北側から望む）

地中温度分布図は、陸側遮水壁の周りに設置した測温管における地中温度について、深さ方向の温度変化を確認するための参考データとしてまとめたもの。

(温度は3/21 7:00時点のデータ)

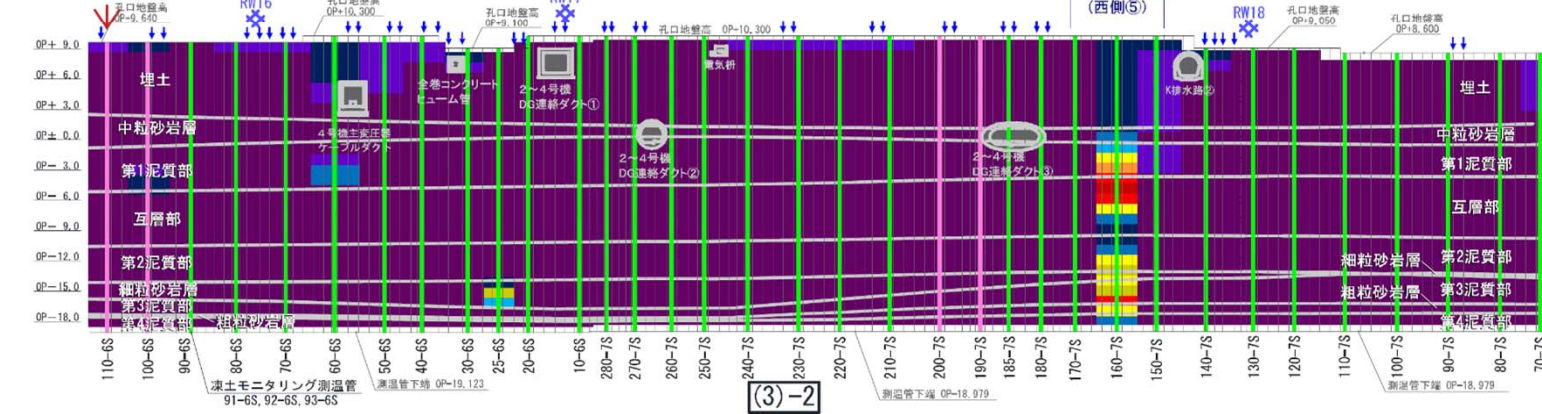
(3) 3, 4号機山側（西側から望む）

（温度は3/21 7:00時点のデータ）

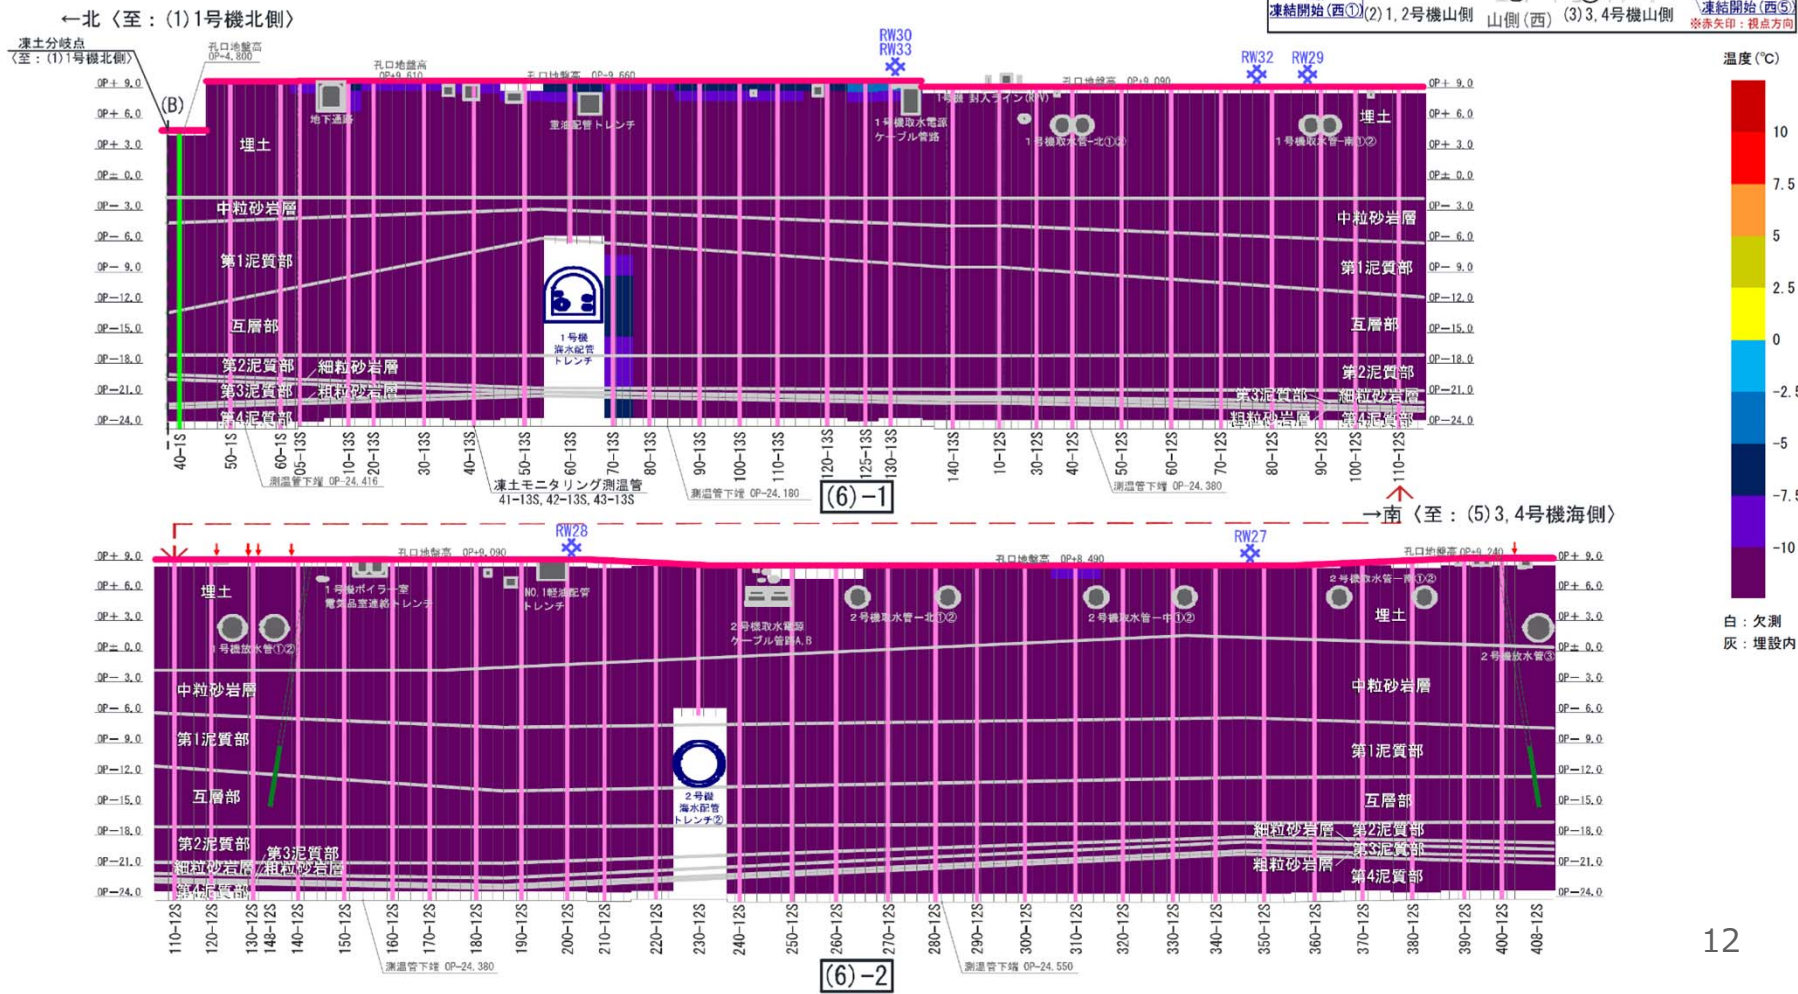
(6) 1, 2号機海側（西側：内側から望む）

（温度は3/21 7:00時点のデータ）
