福島第一原子力発電所 サブドレン吸着塔 2B入口配管 付近からの堰内漏えいについて

< 参 考 資 料 >
2017年4月10日
東京電力ホールディングス株式会社

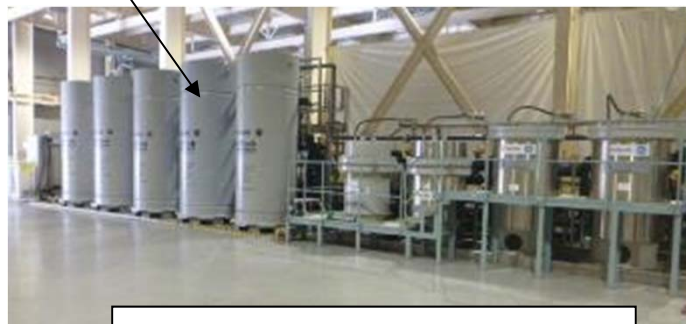
吸着塔 2B

サブドレン他浄化設備

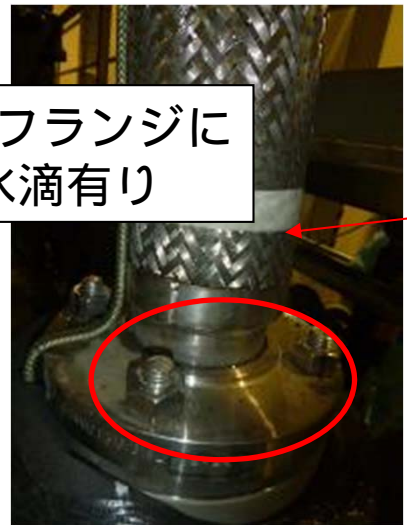
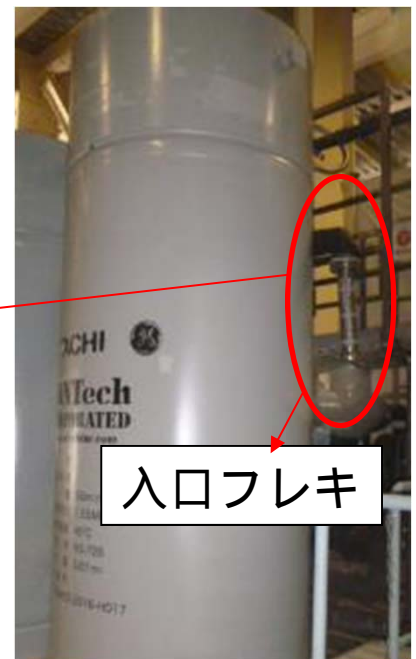
入口フレキ

発生状況：吸着塔2Bの入口配管付近から1秒に1滴程度の滴下があることを
協力企業の作業員が発見（堰内1.5m×8m×1mmの漏えい）

現場確認：吸着塔2Bの入口配管（金属製フレキシブルホース）からの漏えいを
確認

下部フランジに
水滴有り

応急対策：当該フレキシブルホースを交換し，リークチェック後に運転再開予定

今後の対応：恒久対策として仕様変更し，全数合成ゴム製ホースに交換する計画
実施計画変更（仕様追加）に伴う使用前検査合格後に実施
（早ければ今週末）
