# 陸側遮水壁の状況（第二段階）

2017年4月27日

東京電力ホールディングス株式会社

- 陸側遮水壁は凍結それ自体を目的としたものではなく、建屋への地下水の流入を抑制し、汚染水の発生を抑制するための対策である。
- 第一段階に引き続き、第二段階において山側の未凍結箇所の一部を閉合することで、建屋周辺への地下水の流入量を減らすことができ、汚染水の発生を抑制することができる。
- 第二段階を通じて、陸側遮水壁の効果発現状況を陸側遮水壁内外の地下水位差およびサブドレン・ウェルポイント・地下水ドレンの汲み上げ量等により確認していく。

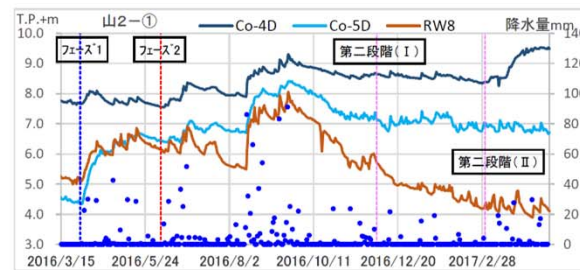
### 4. 陸側遮水壁内外水位

地下水位は4/25 9:00時点のデータ

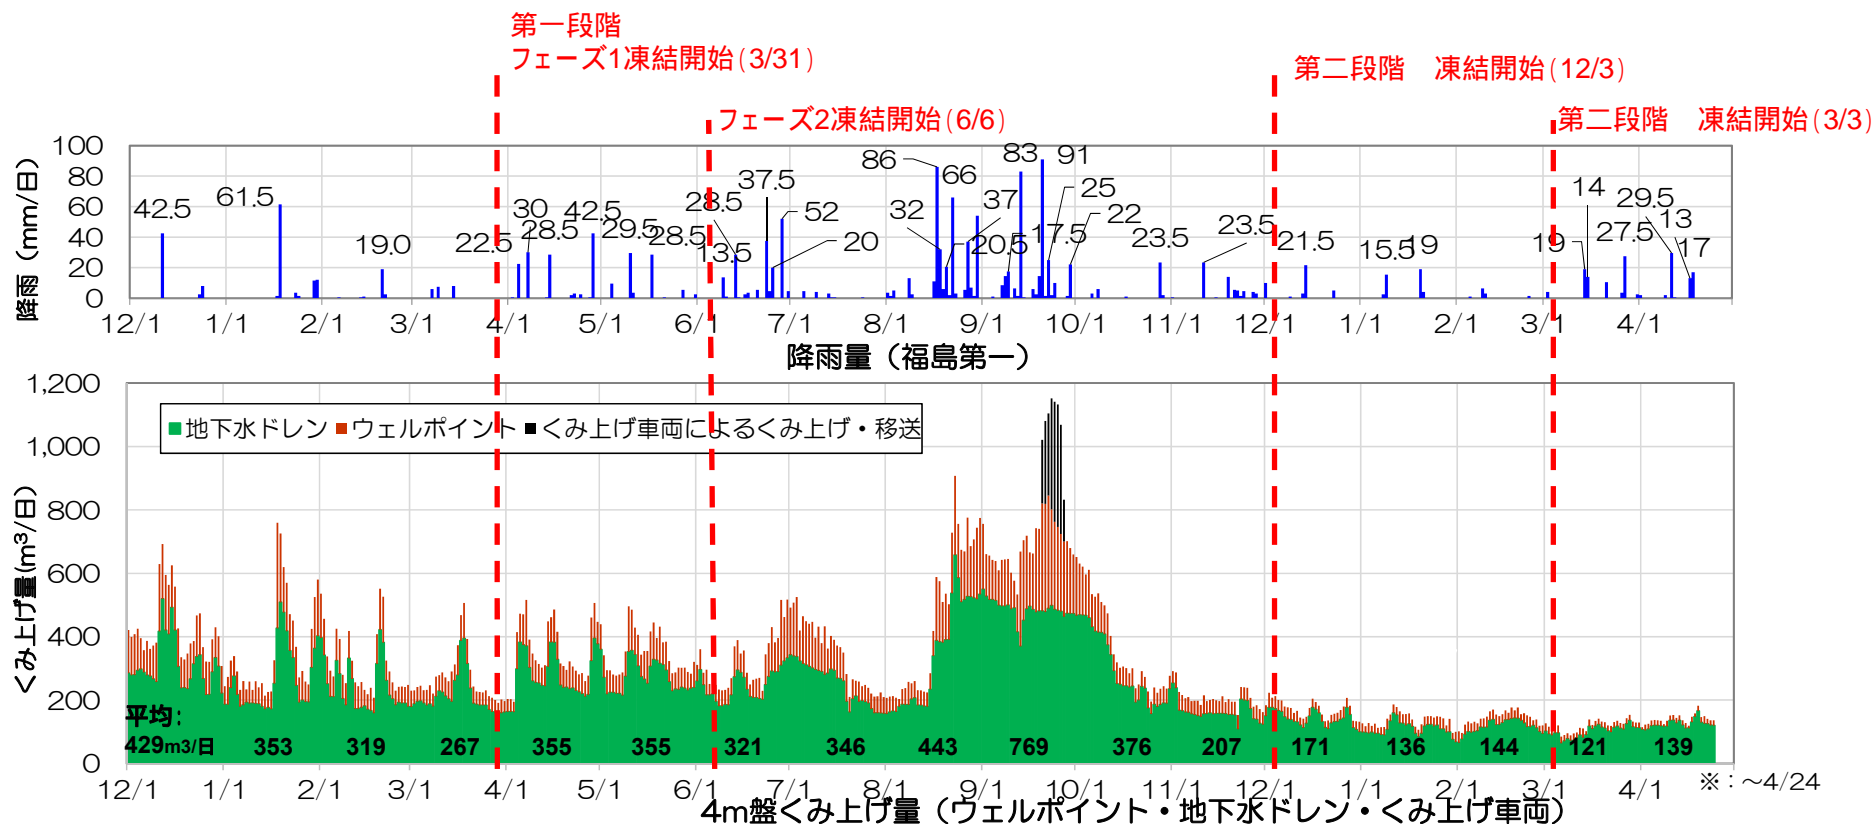
# 【参考】陸側遮水壁（海側）の凍結等による4m盤汲み上げ量抑制効果

4 m盤の汲み上げ量は、降雨が少ない昨年10月以降、減少傾向が続いており、3月6日には既往最小の汲み上げ量：85m<sup>3</sup>/日となった。

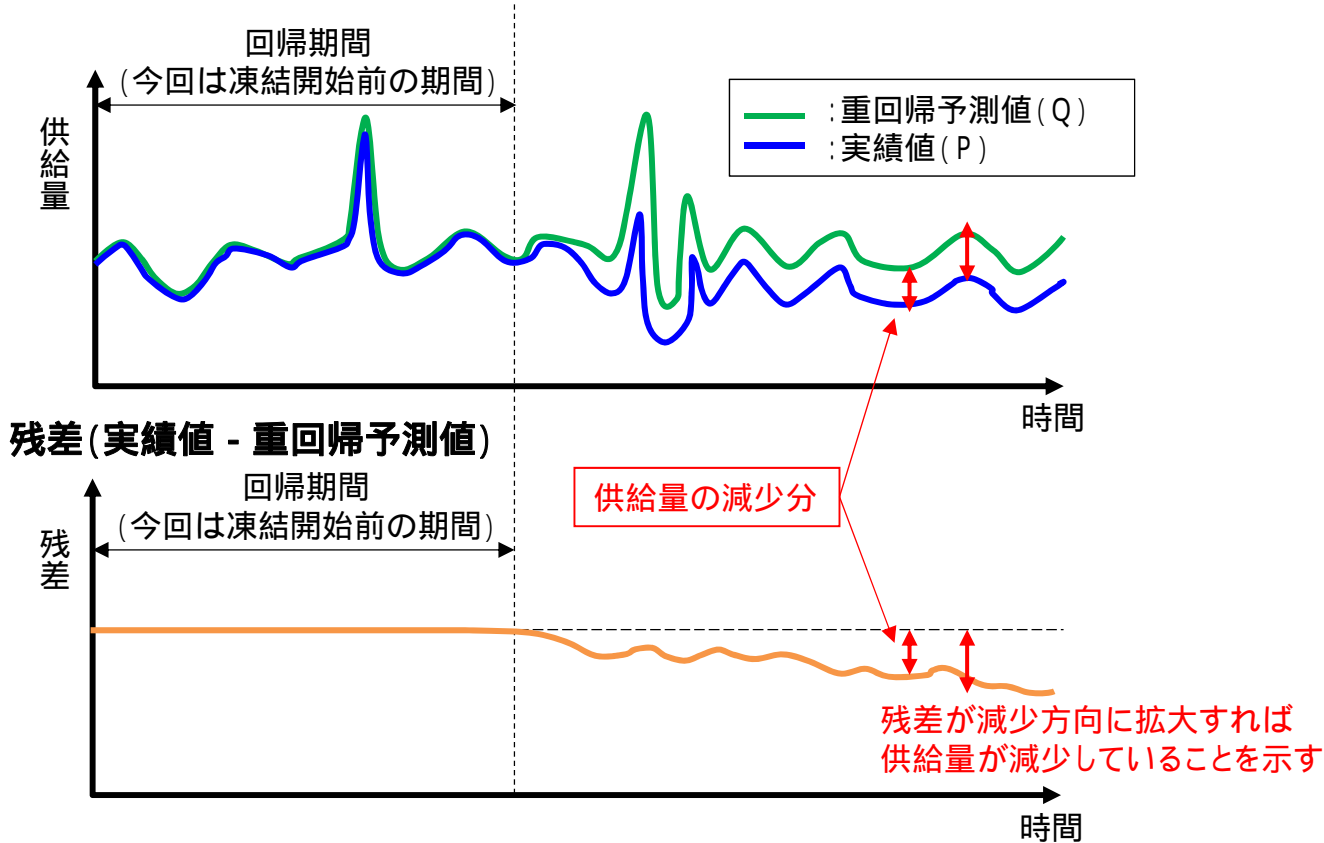
**重回帰予測値と実績値**

4m盤への水の供給量の低減状況の評価の手順は以下のとおり。

- ① 凍結運転開始前の期間を回帰期間として前頁における式を設定し、陸側遮水壁がない状態における4m盤への水の供給量の予測値(重回帰予測)を算出する。
- ② 4m盤への水の供給量の実績値を算出する(21頁参照)。
- ③ 残差(実績値 - 重回帰予測値)の推移から供給量の減少傾向を確認する。  
⇒ ③において、残差がマイナス方向に拡大すれば供給量が減少していることを示す。
