タービン建屋東側における 地下水及び海水中の放射性物質濃度の状況について

2017年5月12日

東京電力ホールディングス株式会社

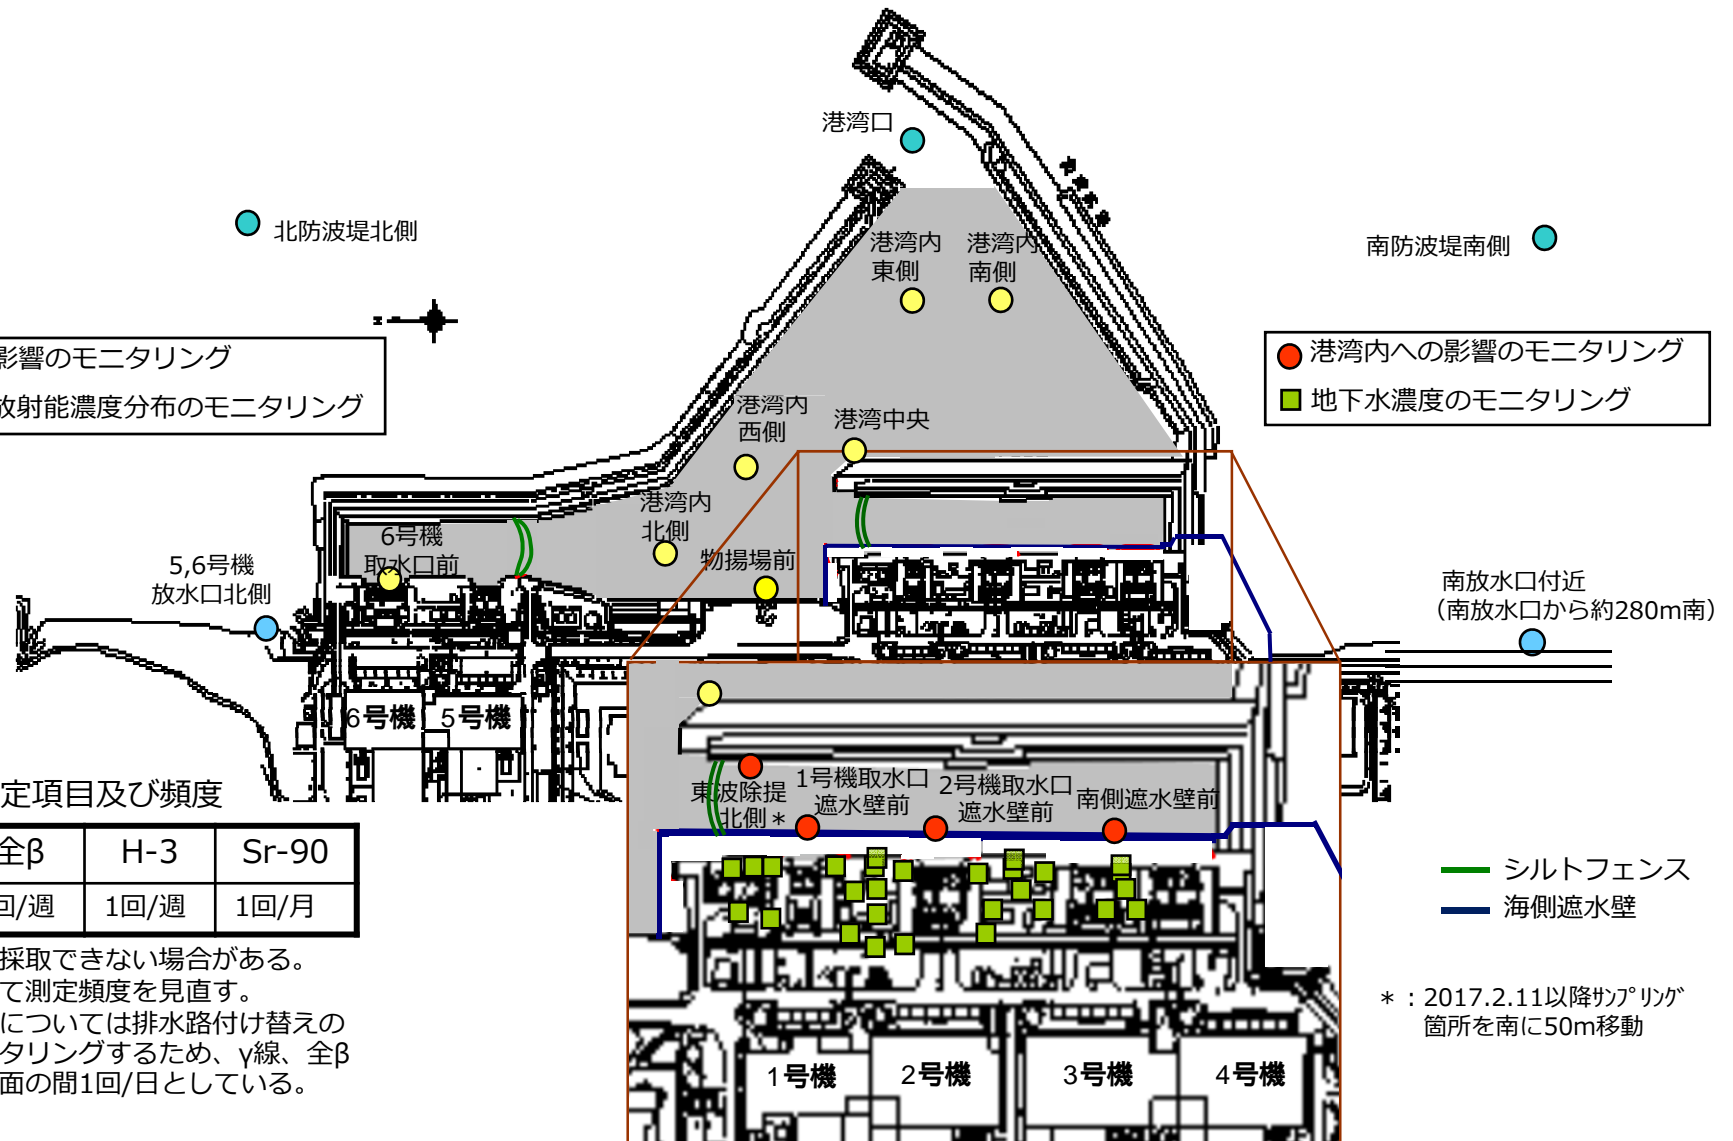
モニタリング計画 (サンプリング箇所)

● 海洋への影響のモニタリング
● 港湾内の放射能濃度分布のモニタリング

● 港湾内への影響のモニタリング
■ 地下水濃度のモニタリング

基本的な測定項目及び頻度

γ線	全β	H-3	Sr-90
1回/週	1回/週	1回/週	1回/月

- ・天候により採取できない場合がある。
- ・必要に応じて測定頻度を見直す。
- ・港湾内海水については排水路付け替えの影響をモニタリングするため、γ線、全βについて当面の間1回/日としている。

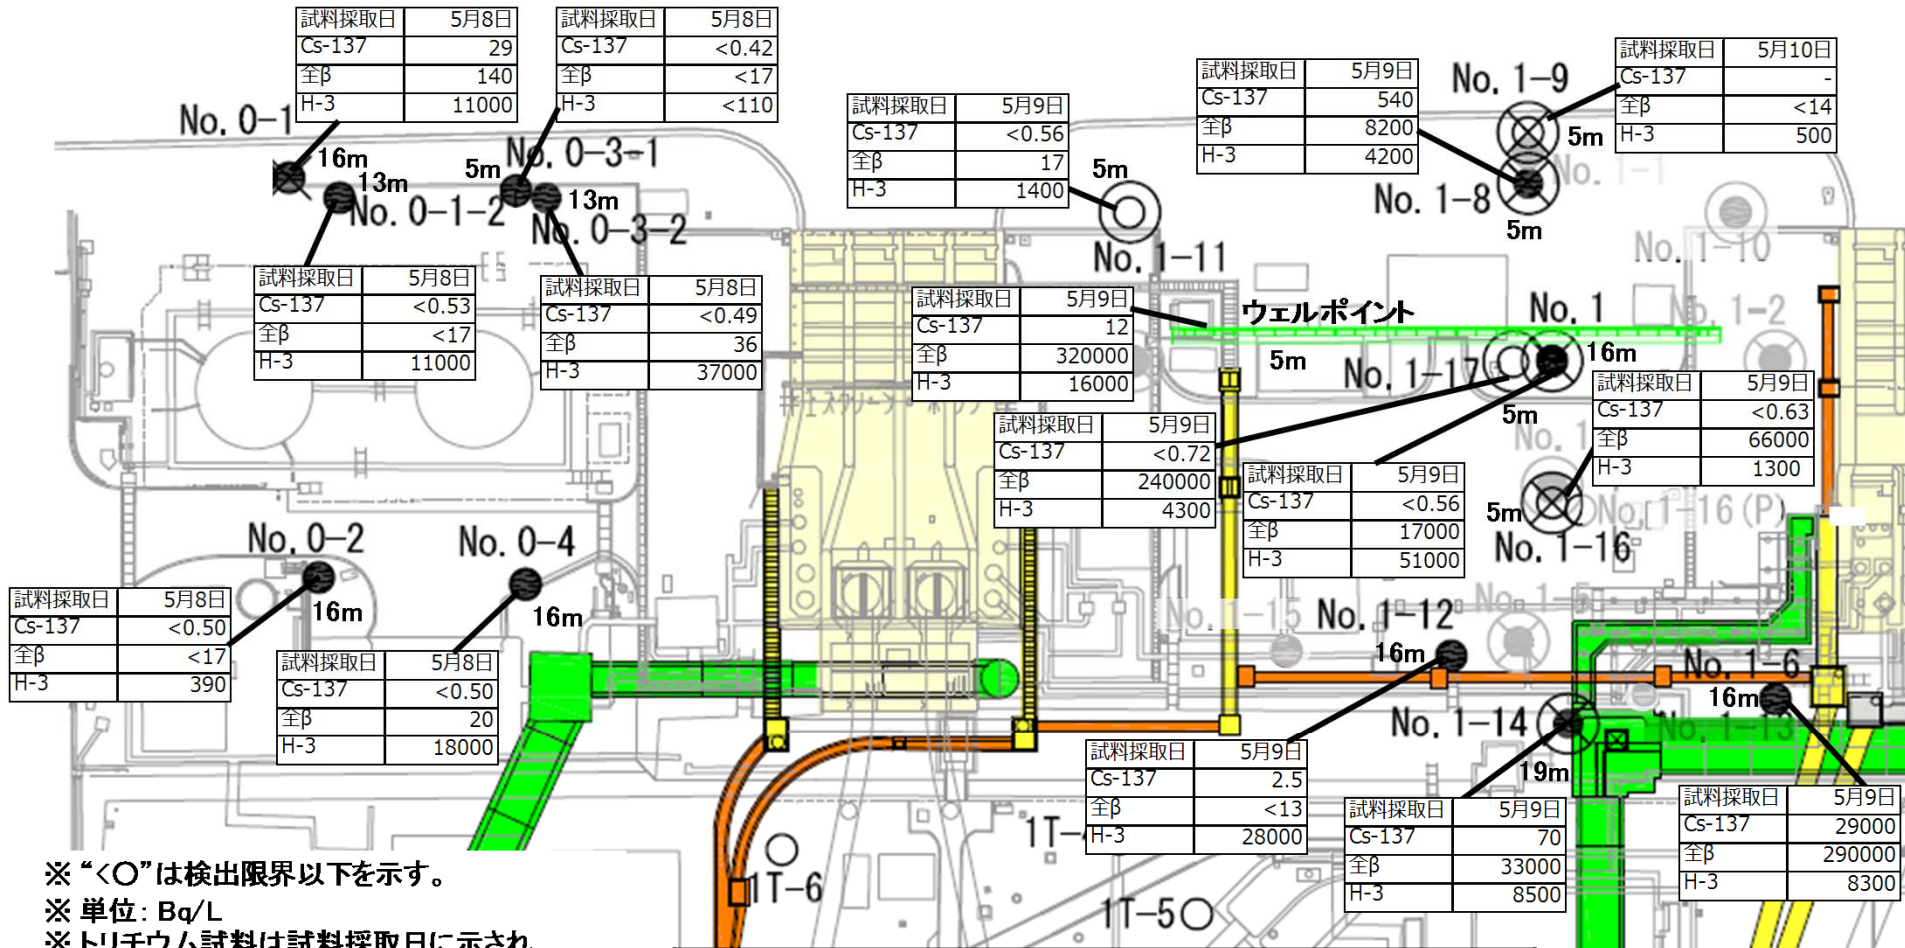
タービン建屋東側の地下水濃度 (1/2)

<1号機北側、1,2号機取水口間>

- ※ “<O”は検出限界以下を示す。
- ※ 単位: Bq/L
- ※ トリチウム試料は試料採取日に示された日付より前に採取された試料であることがある。
- ※ 観測孔No.の横の「Om」は観測孔の深さを示す。

地下水移送量 (移送先: 2号機タービン建屋)	
No.0-3-2 1,2号機間改修ウエル,ウエルポイント 地下水ドレイン中継タワ(A)	240 m ³ /2週 (4/20 0時~5/4 0時)

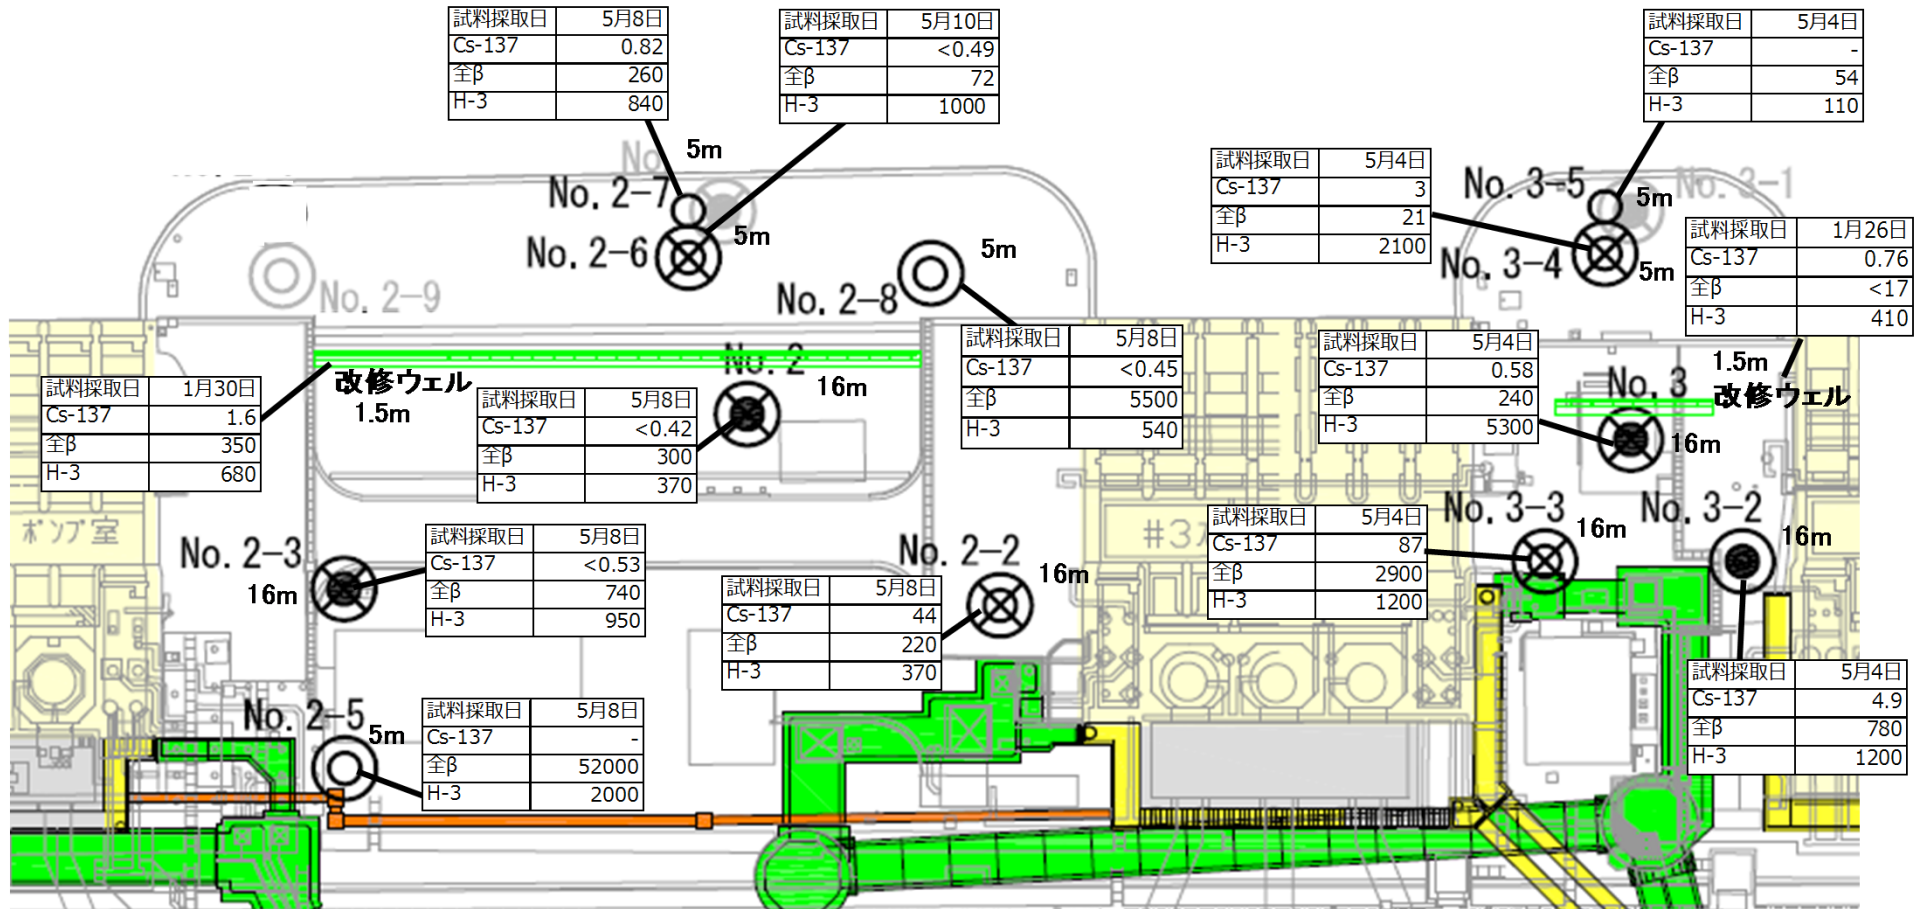
タービン建屋東側の地下水濃度 (2/2)

<2,3号機取水口間、3,4号機取水口間>

- ※ “○”は検出限界以下を示す。
- ※ 単位: Bq/L
- ※ トリチウム試料は試料採取日に示された日付より前に採取された試料であることがある。
- ※ 観測孔No.の横の「Om」は観測孔の深さを示す。

地下水移送量 (移送先: 2号機タービン建屋)	
2,3号機間改修ウエル 地下水ドレン中継タンク(B)	0 m ³ /2週 (4/20 0時~5/4 0時)
3,4号機間改修ウエル	0 m ³ /2週 (4/20 0時~5/4 0時)

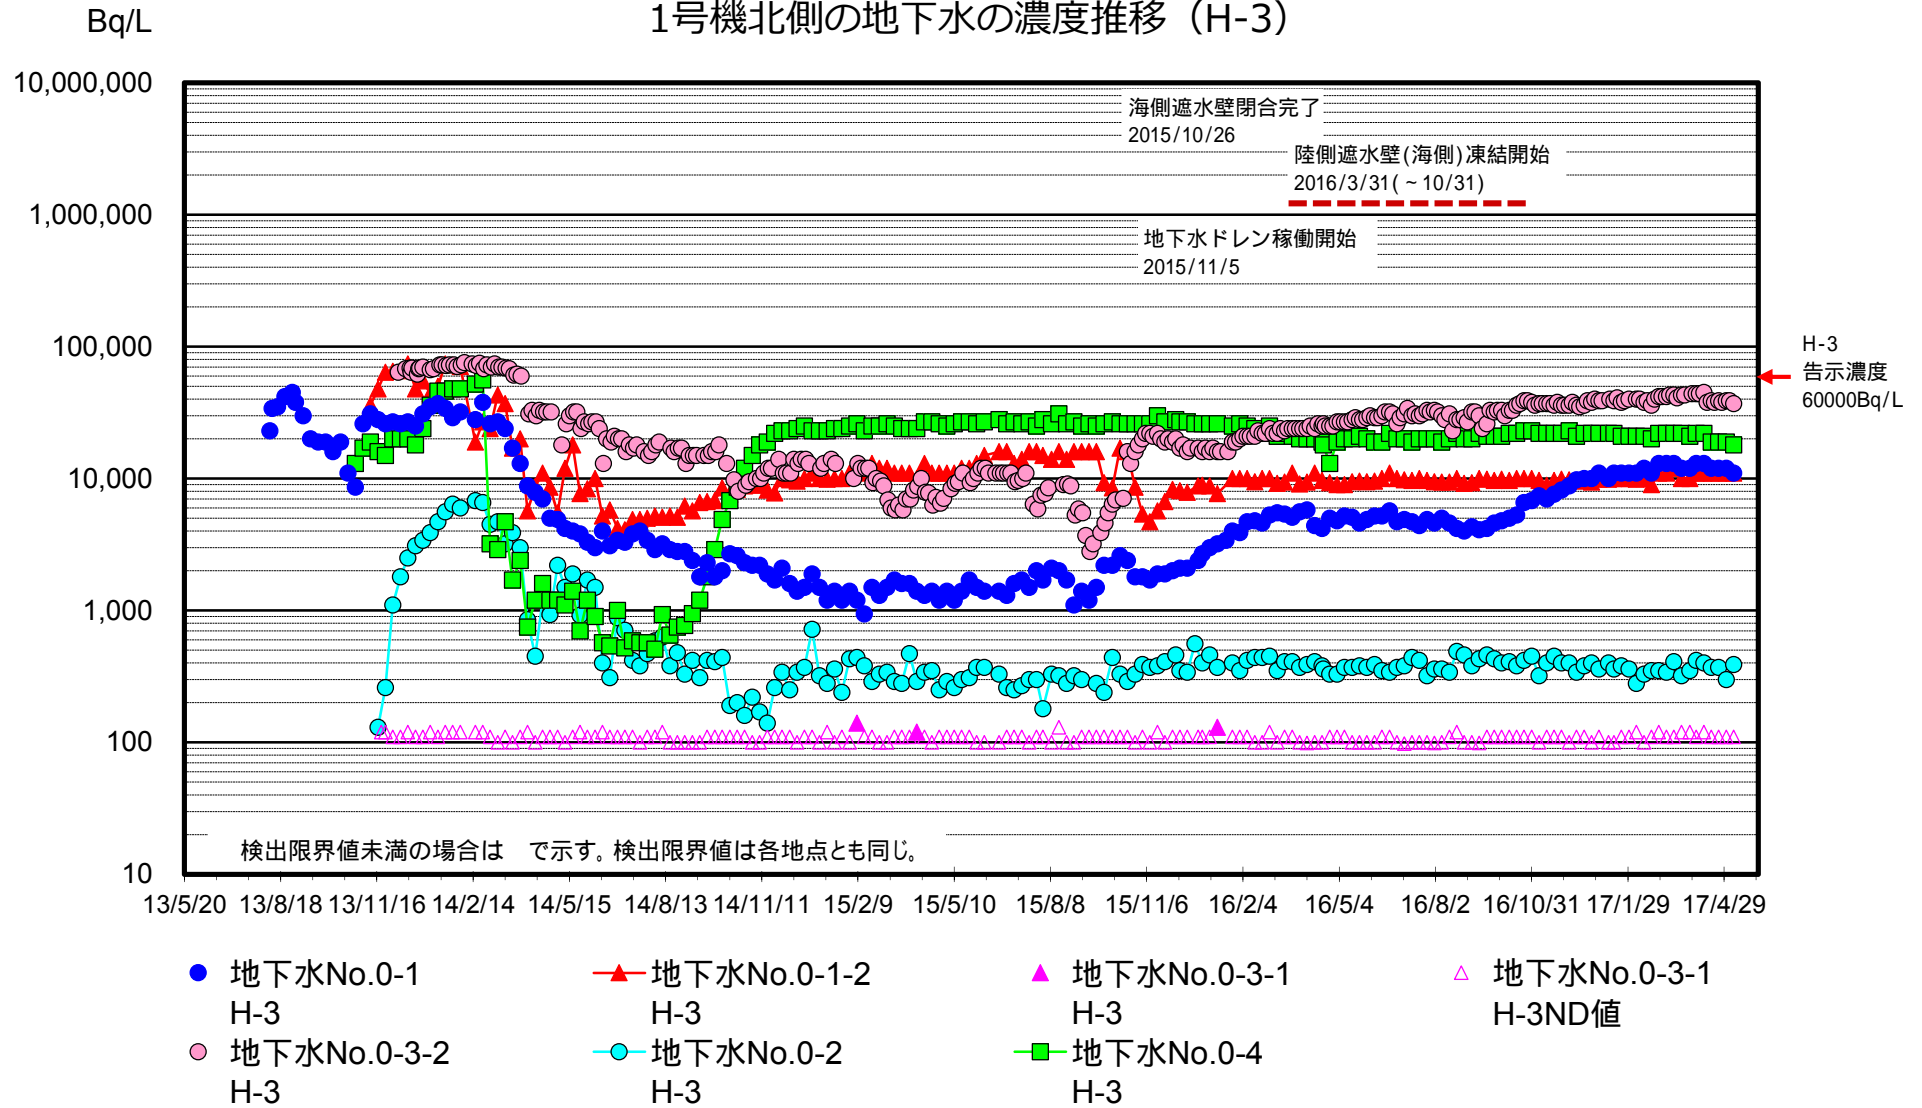
1号機北側の地下水の濃度推移 (1/2)

1号機北側の地下水の濃度推移 (H-3)

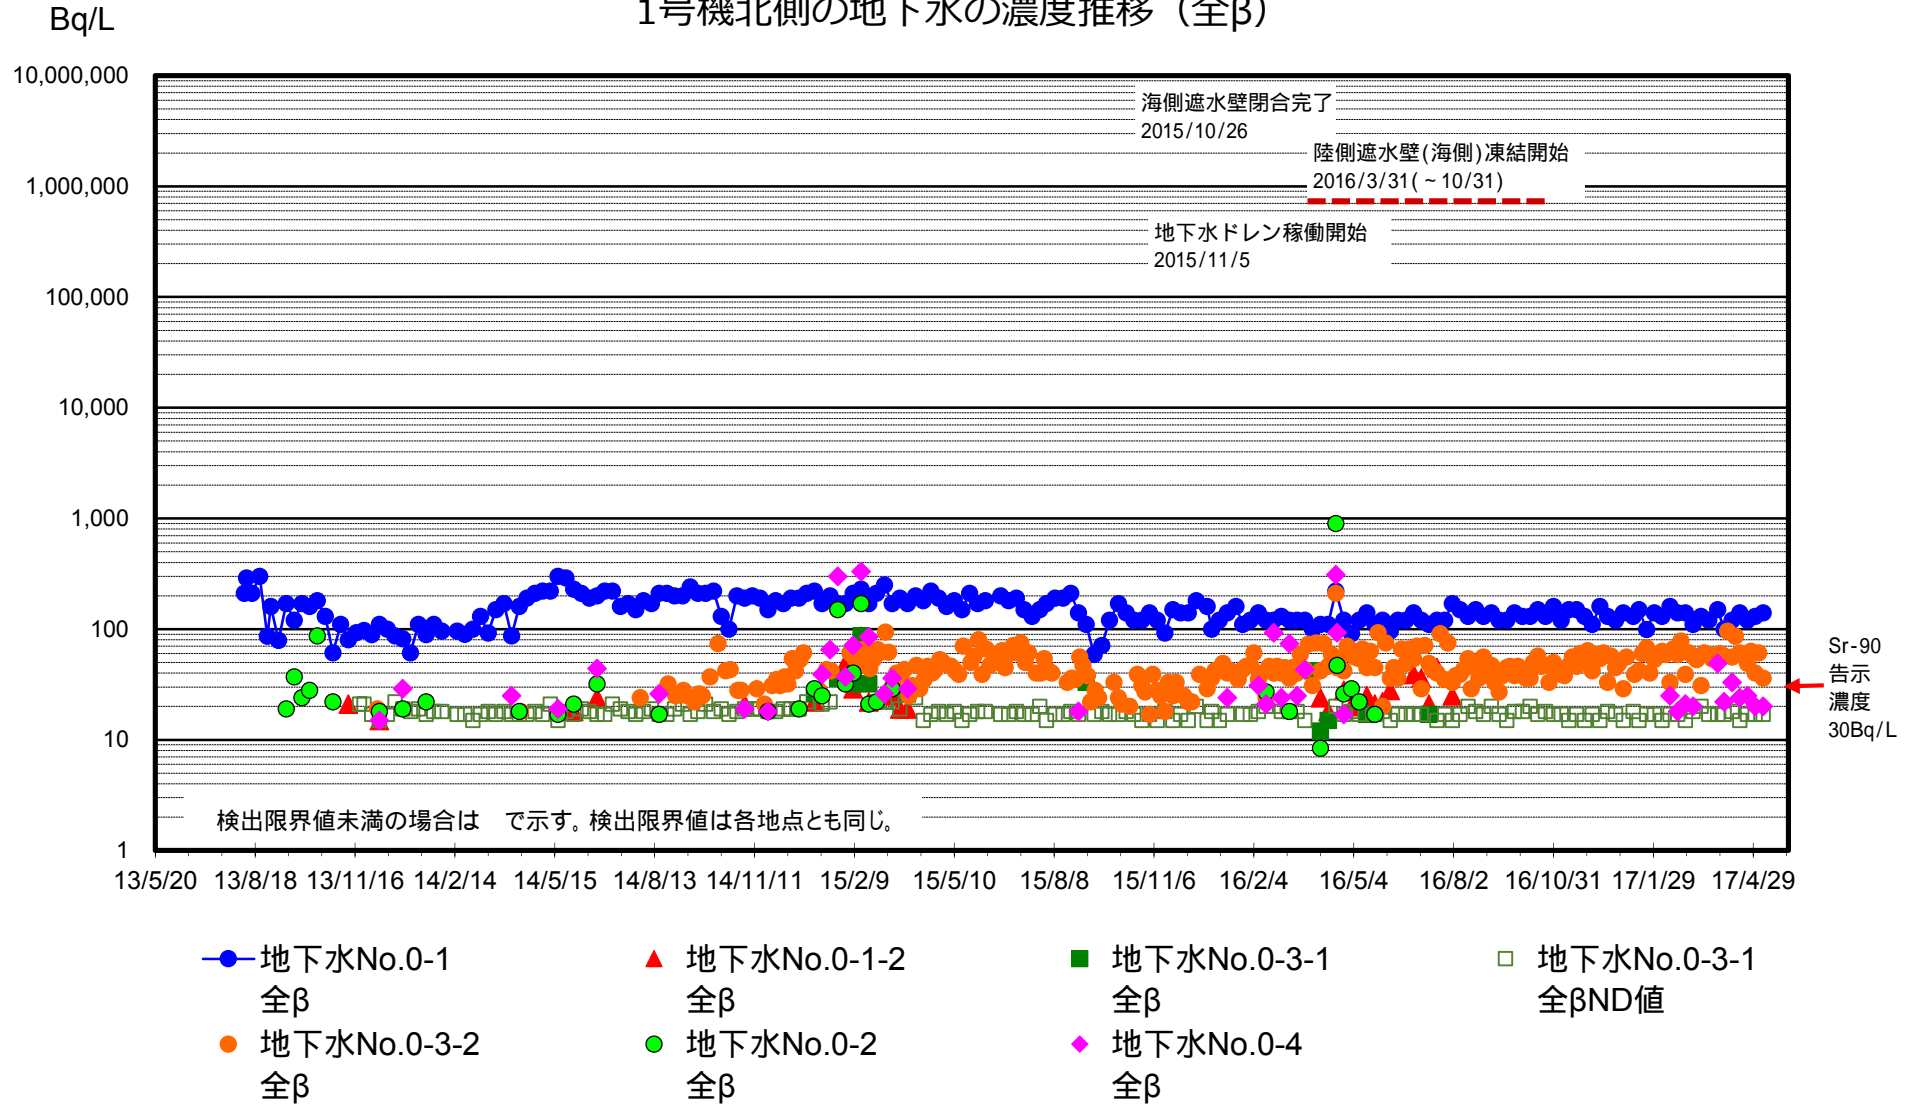
1号機北側の地下水の濃度推移 (2/2)

1号機北側の地下水の濃度推移 (全β)

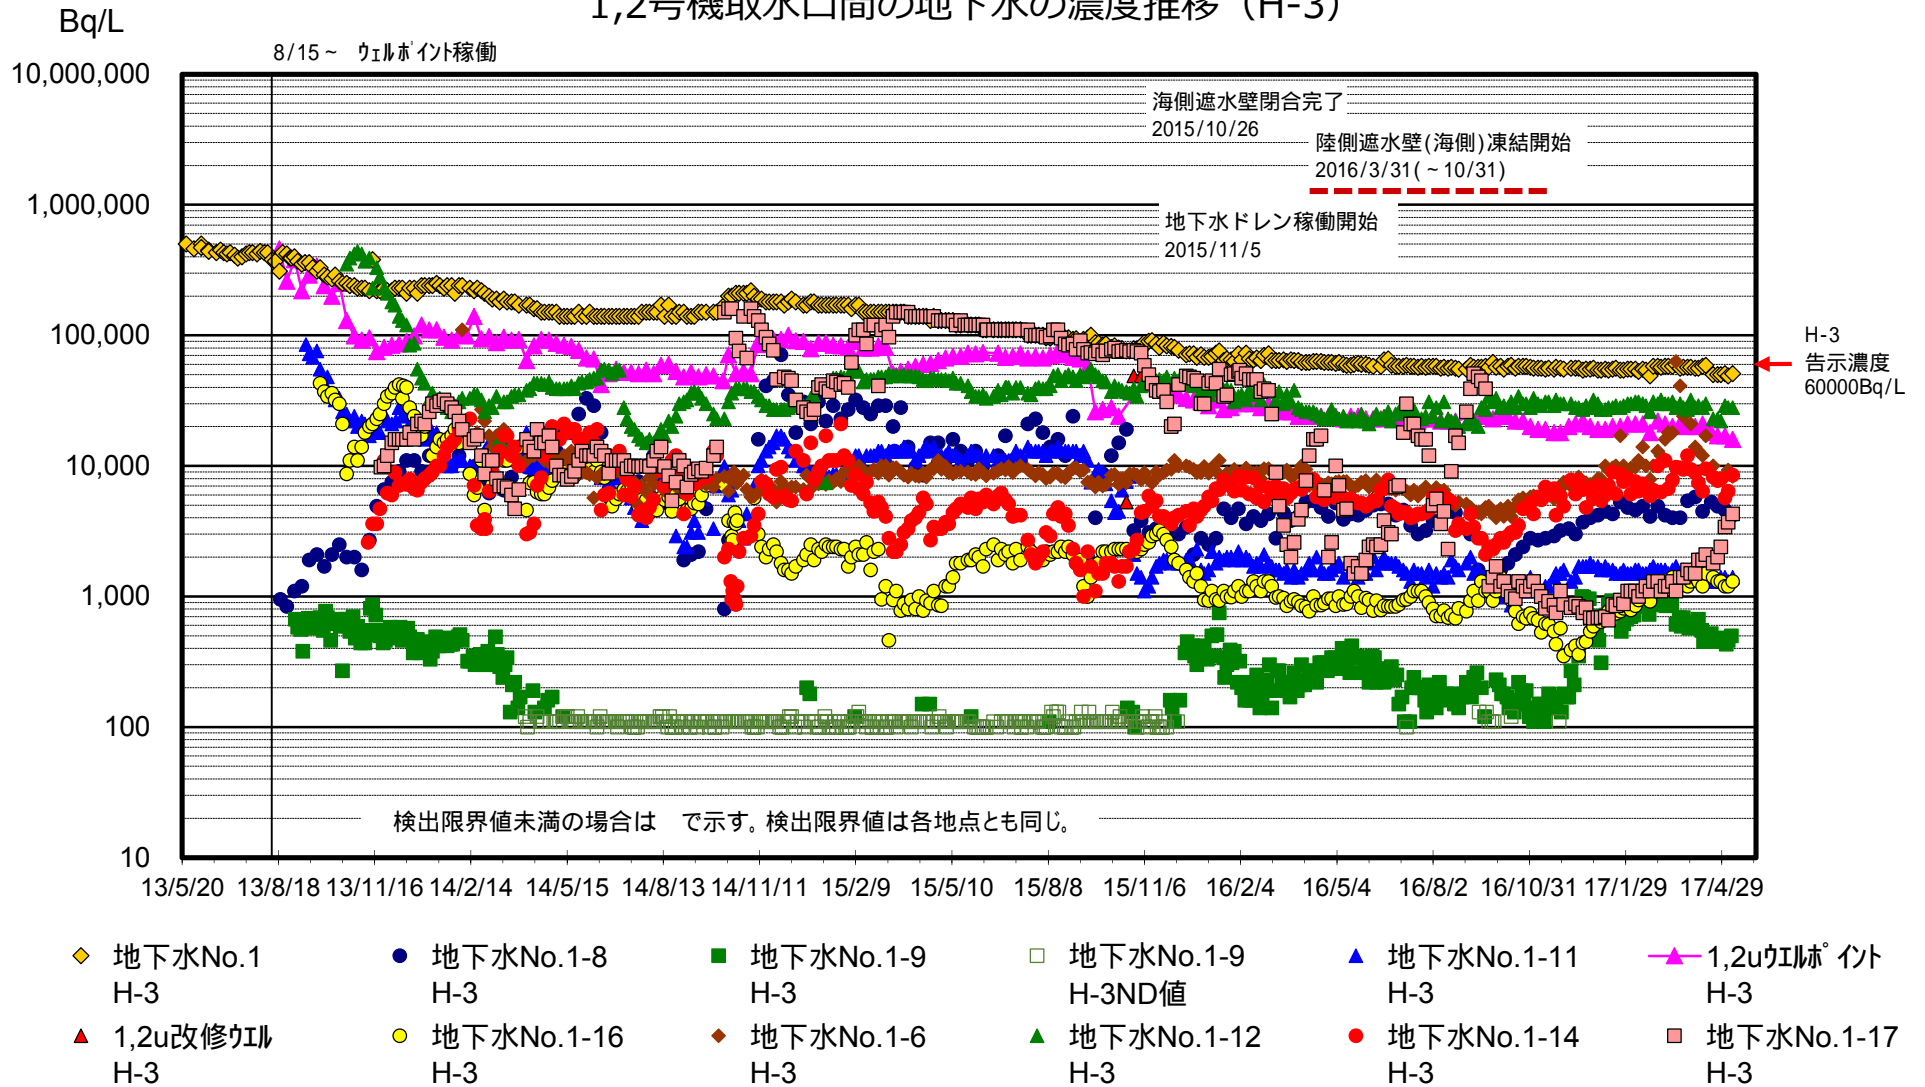
1,2号機取水口間の地下水の濃度推移 (1/2)

1,2号機取水口間の地下水の濃度推移 (H-3)

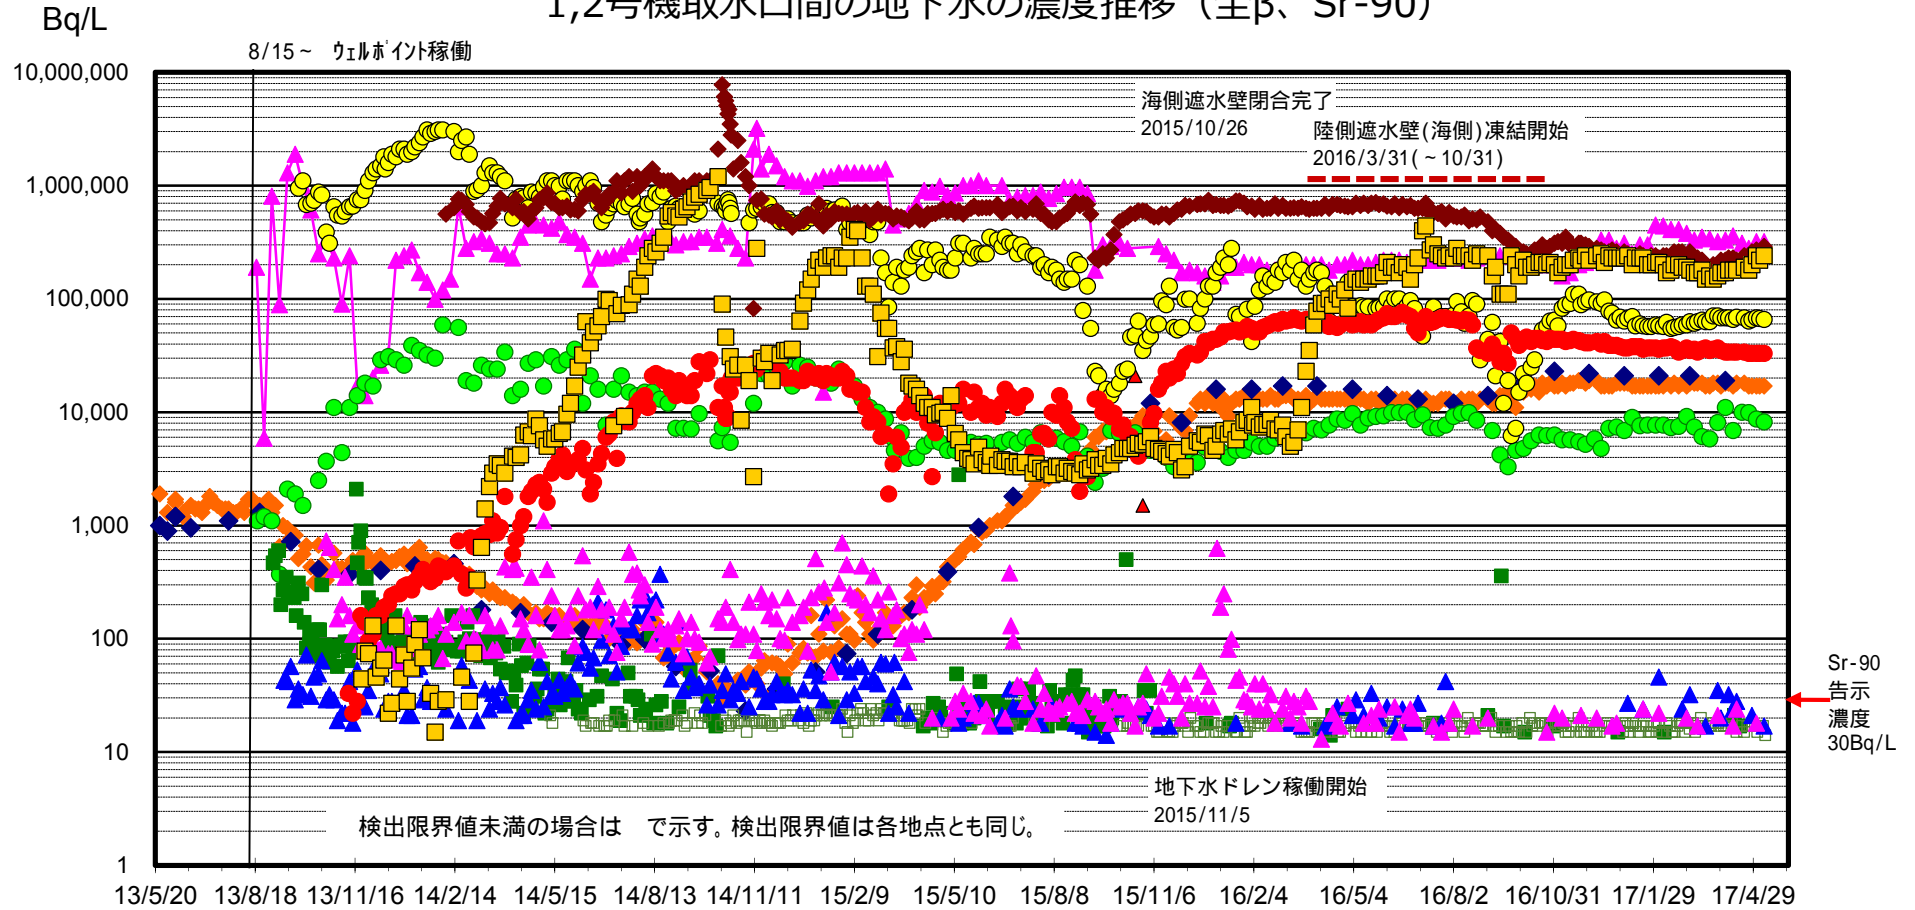
1,2号機取水口間の地下水の濃度推移 (2/2)

1,2号機取水口間の地下水の濃度推移 (全β、Sr-90)

- ◆ 地下水No.1 全β
- ◆ 地下水No.1 Sr-90
- 地下水No.1-8 全β
- 地下水No.1-9 全β
- 地下水No.1-9 全βND値
- ▲ 1,2u改修ウエル 全β
- ▲ 1,2uウエルポイント 全β
- ▲ 1,2u改修ウエル 全β
- ▲ 地下水No.1-11 全β
- 地下水No.1-16 全β
- ◆ 地下水No.1-6 全β
- ▲ 地下水No.1-12 全β
- 地下水No.1-14 全β
- 地下水No.1-17 全β

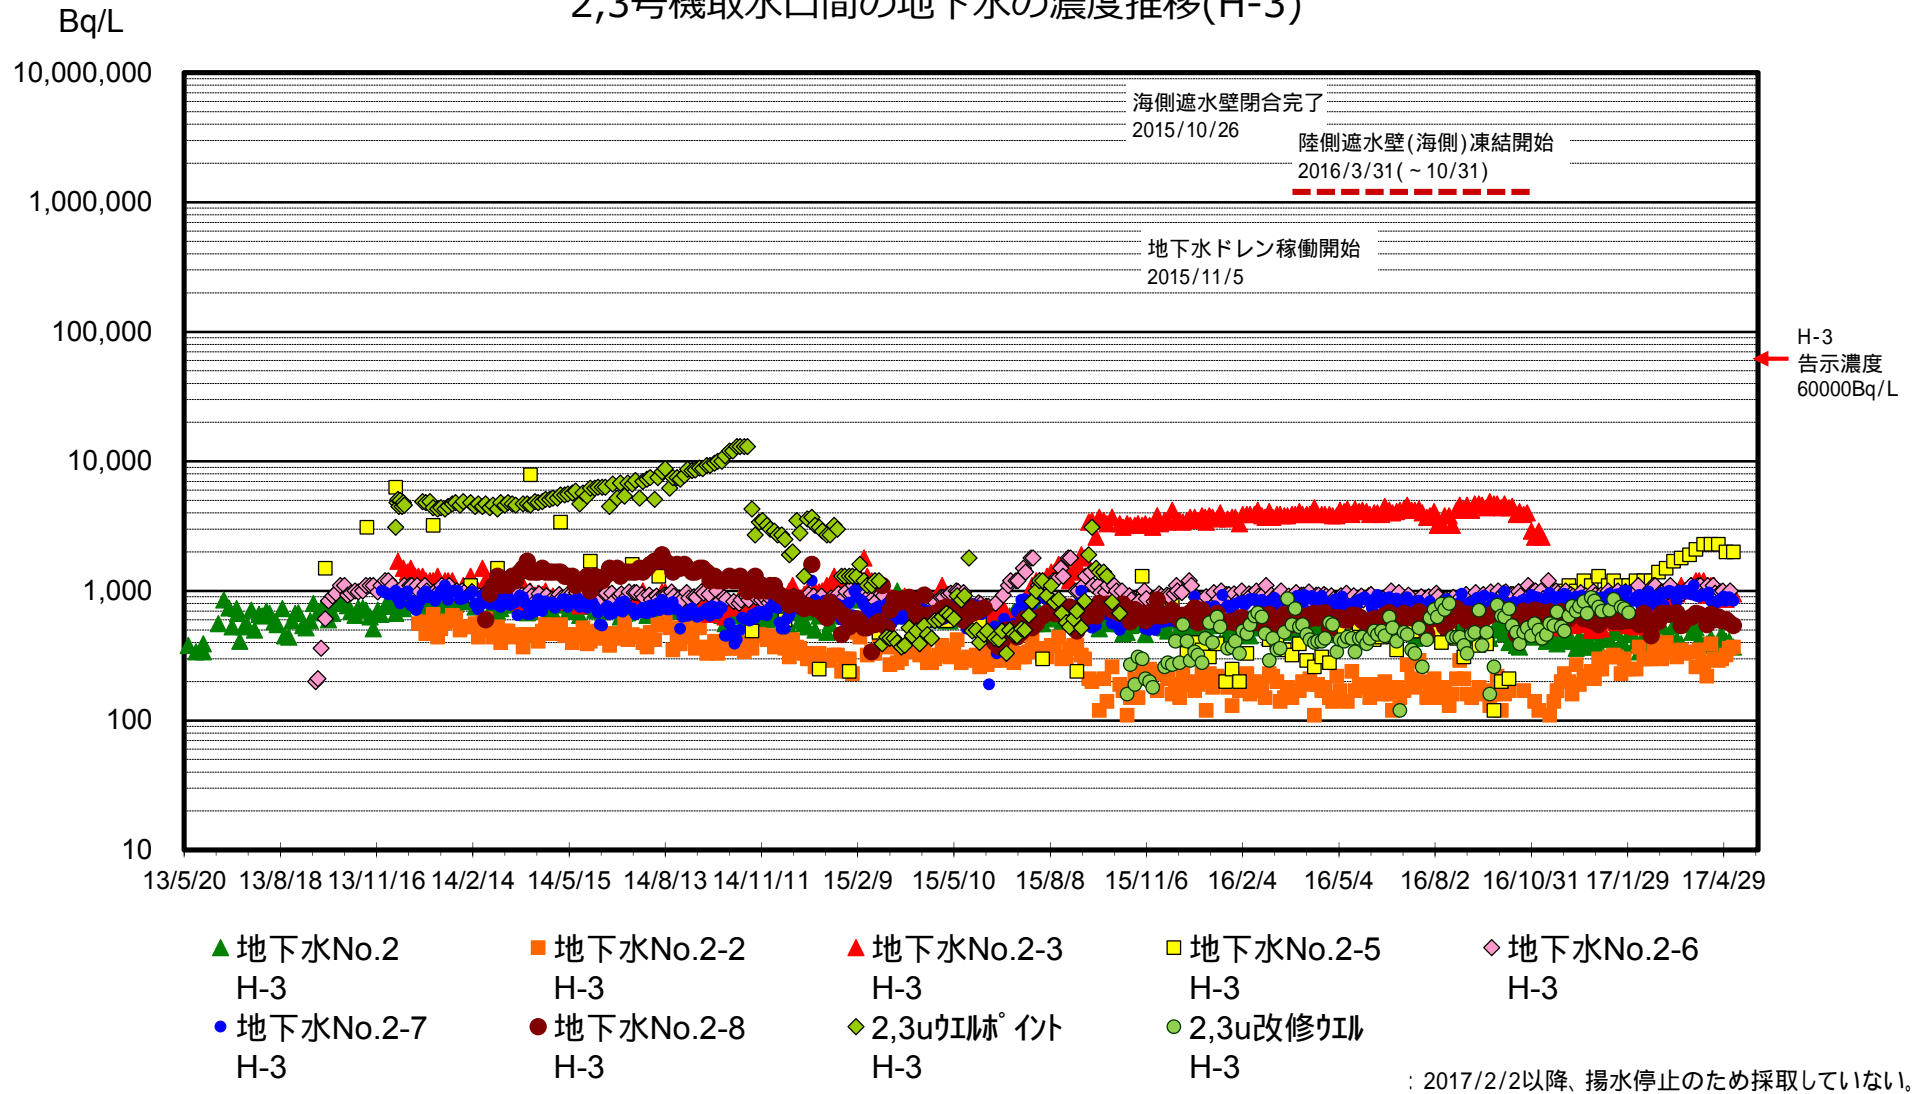
2,3号機取水口間の地下水の濃度推移(H-3)

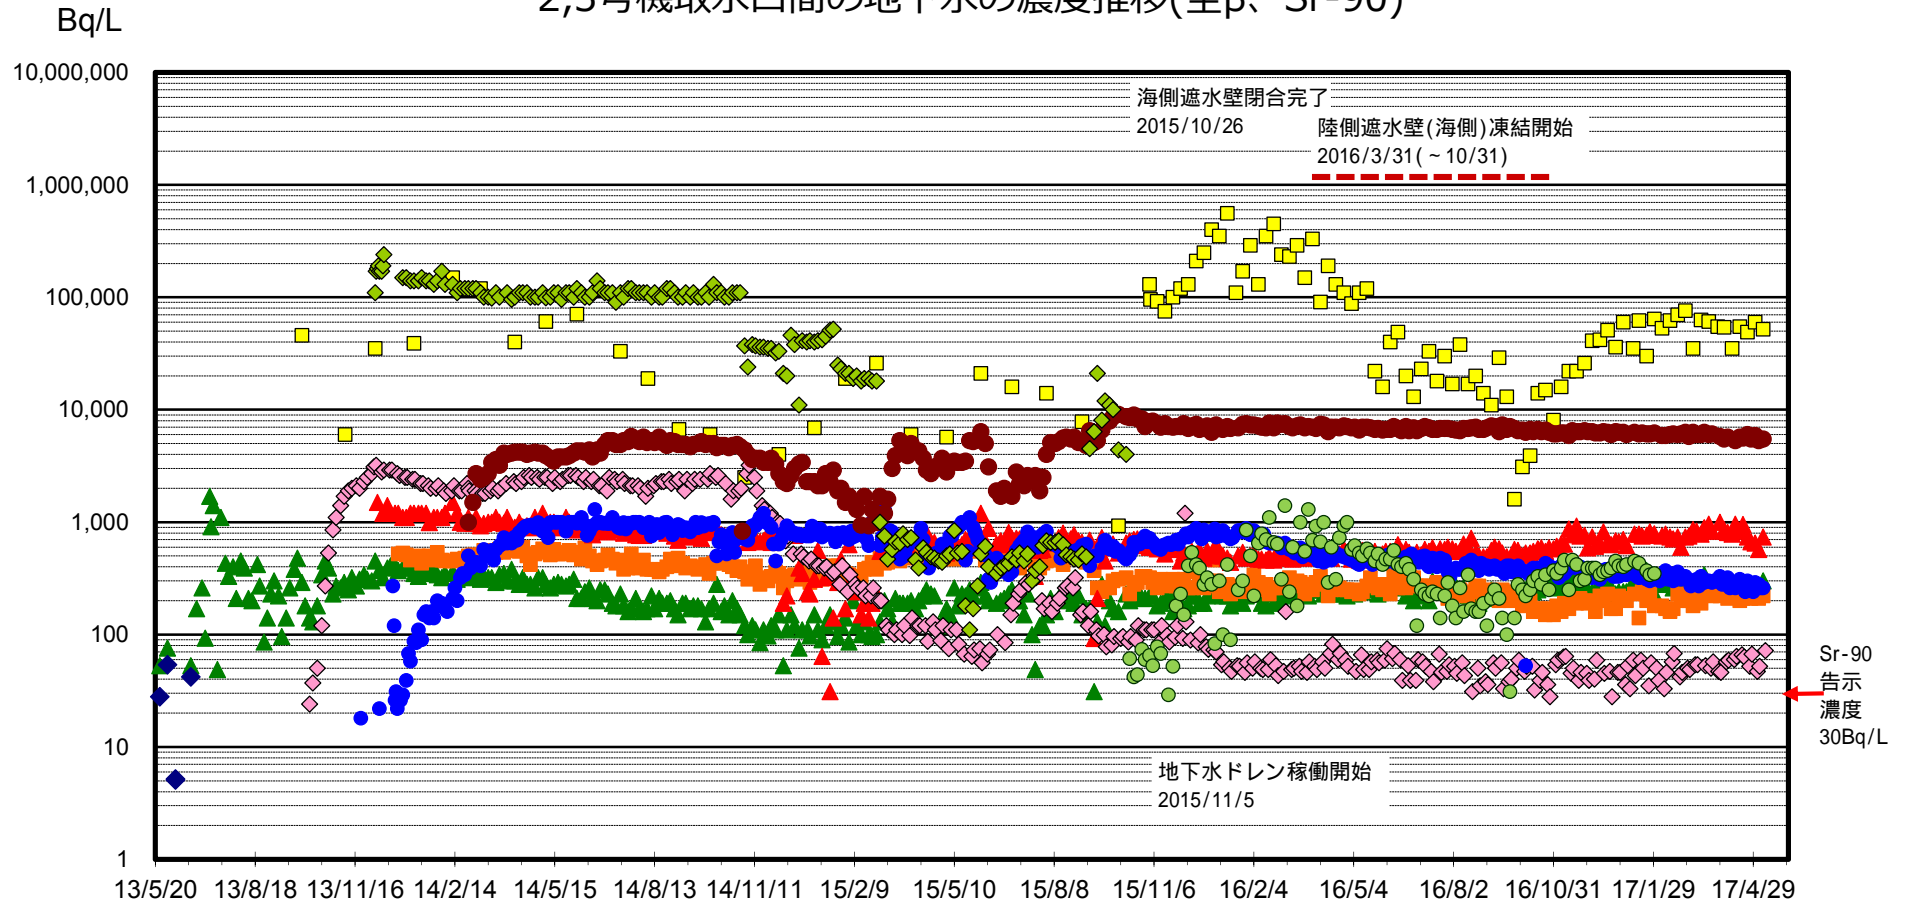
2,3号機取水口間の地下水の濃度推移 (2/2)

2,3号機取水口間の地下水の濃度推移(全β、Sr-90)

- ▲ 地下水No.2
全β
- ◆ 地下水No.2
Sr-90
- 地下水No.2-2
全β
- ▲ 地下水No.2-3
全β
- 地下水No.2-5
全β
- ◇ 地下水No.2-6
全β
- 地下水No.2-7
全β
- 地下水No.2-8
全β
- ◆ 2,3uウエル^イト
全β
- 2,3u改修ウエル
全β

: 2017/2/2以降、揚水停止のため採取していない。

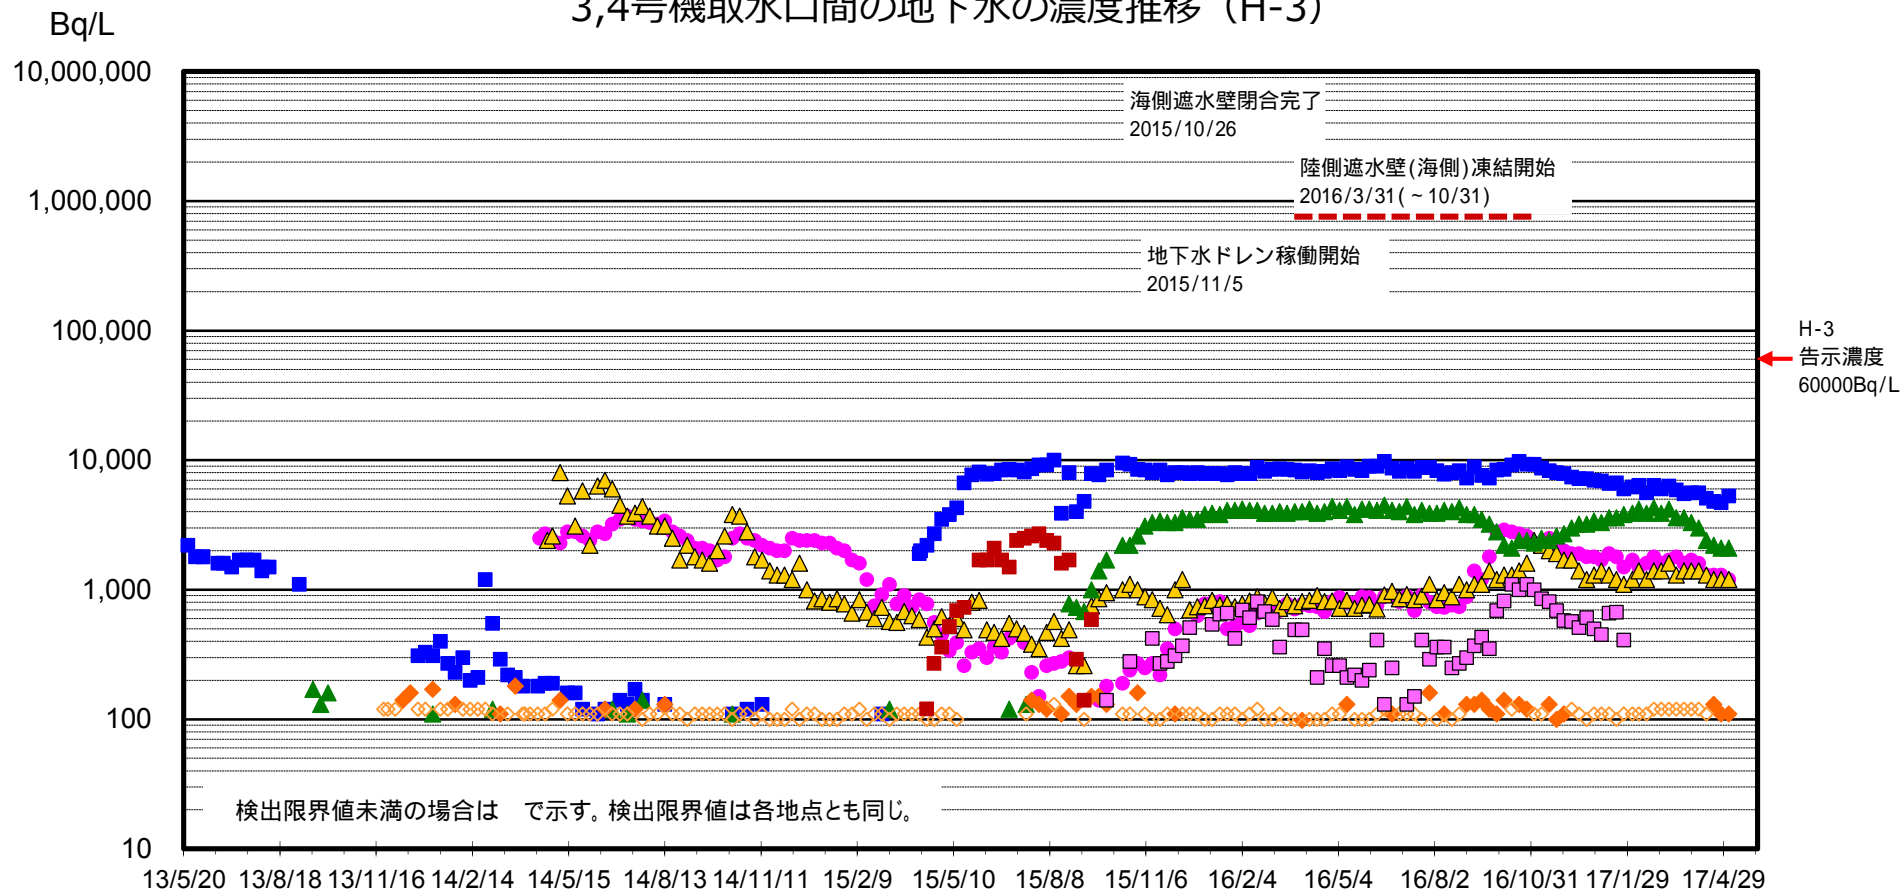
3,4号機取水口間の地下水の濃度推移 (1/2)

3,4号機取水口間の地下水の濃度推移 (H-3)

- 地下水No.3 H-3
- 地下水No.3-2 H-3
- ▲ 地下水No.3-3 H-3
- ▲ 地下水No.3-4 H-3
- ◆ 地下水No.3-5¹ H-3
- ◇ 地下水No.3-5¹ H-3ND値
- 3,4uウレイト H-3
- 3,4u改修ウレイト H-3²

1: 2015/5/20 ~ 7/8 水位低下のため採取できず。

2: 2015/10/15, 29, 11/5 水位低下のため採取できず。
2017/2/2以降、揚水停止のため採取していない。

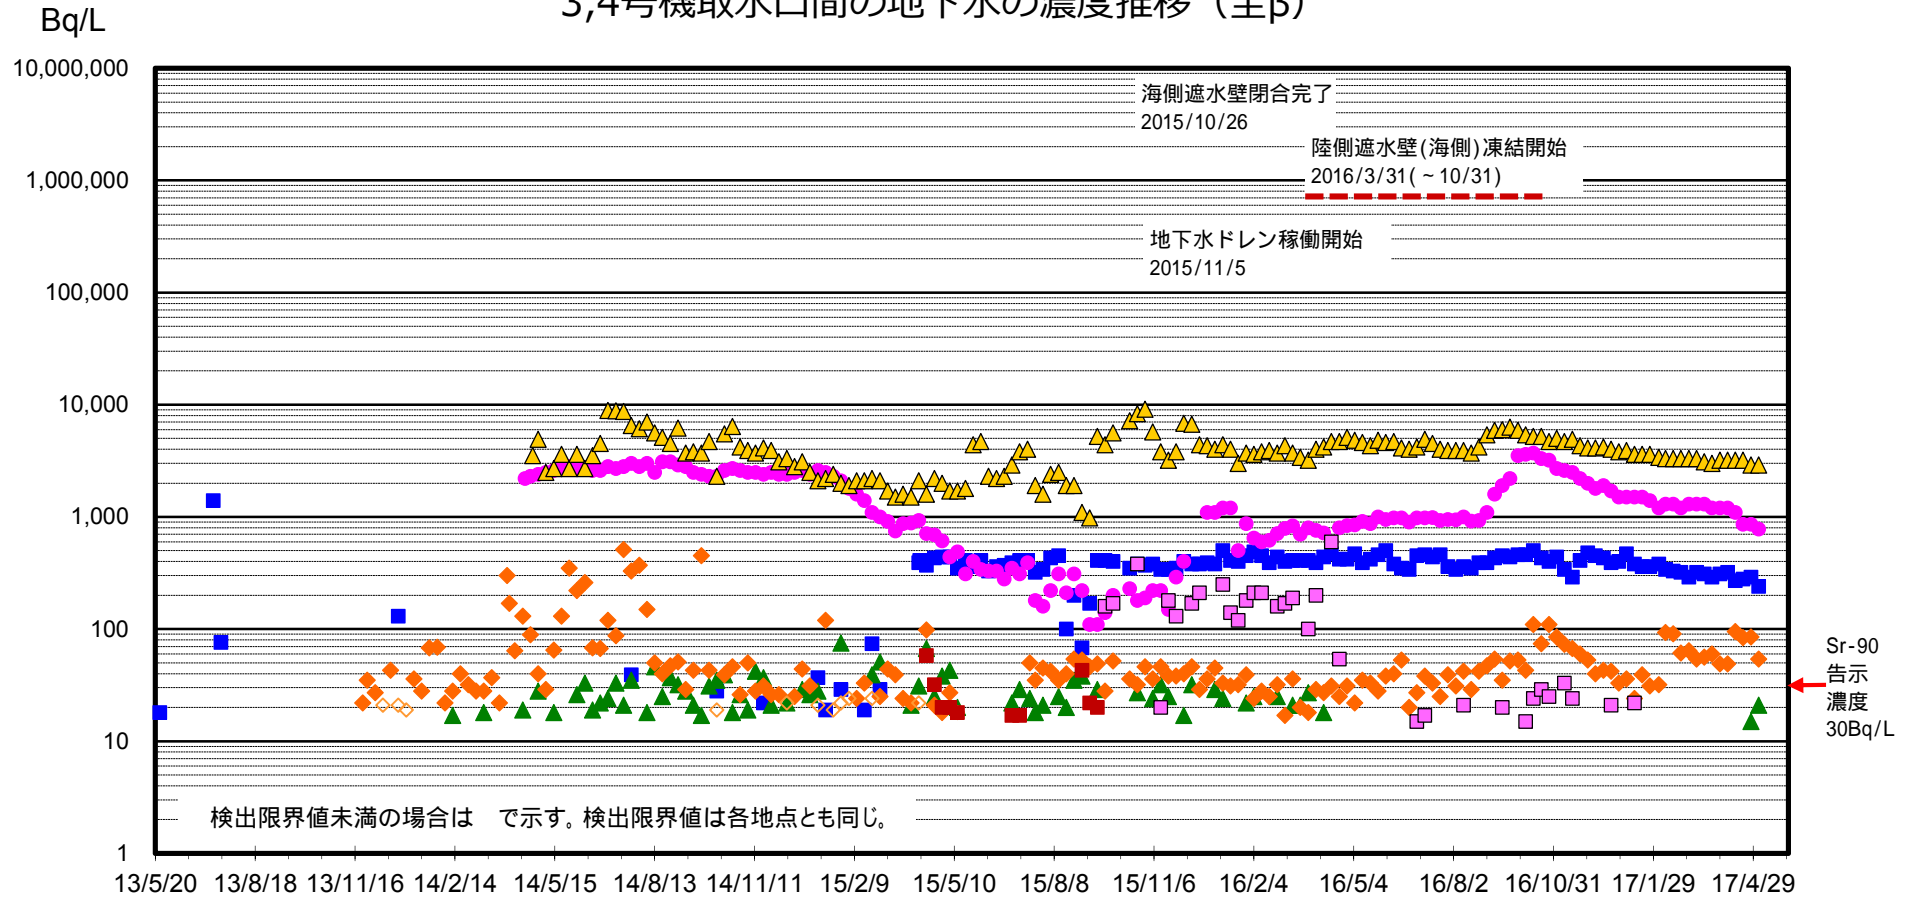
3,4号機取水口間の地下水の濃度推移 (全β)

- 地下水No.3 全β
- 地下水No.3-2 全β
- ▲ 地下水No.3-3 全β
- ▲ 地下水No.3-4 全β
- ◆ 地下水No.3-5 全β
- ◇ 地下水No.3-5 全βND値
- 3,4uウエル¹ イト 全β
- 3,4u改修ウエル² 全β

1: 2015/5/20~7/8 水位低下のため採取できず。

2: 2015/10/15,29,11/5 水位低下のため採取できず。
2017/2/2以降、揚水停止のため採取していない。
