タービン建屋東側における 地下水及び海水中の放射性物質濃度の状況について

2017年5月12日

東京電力ホールディングス株式会社

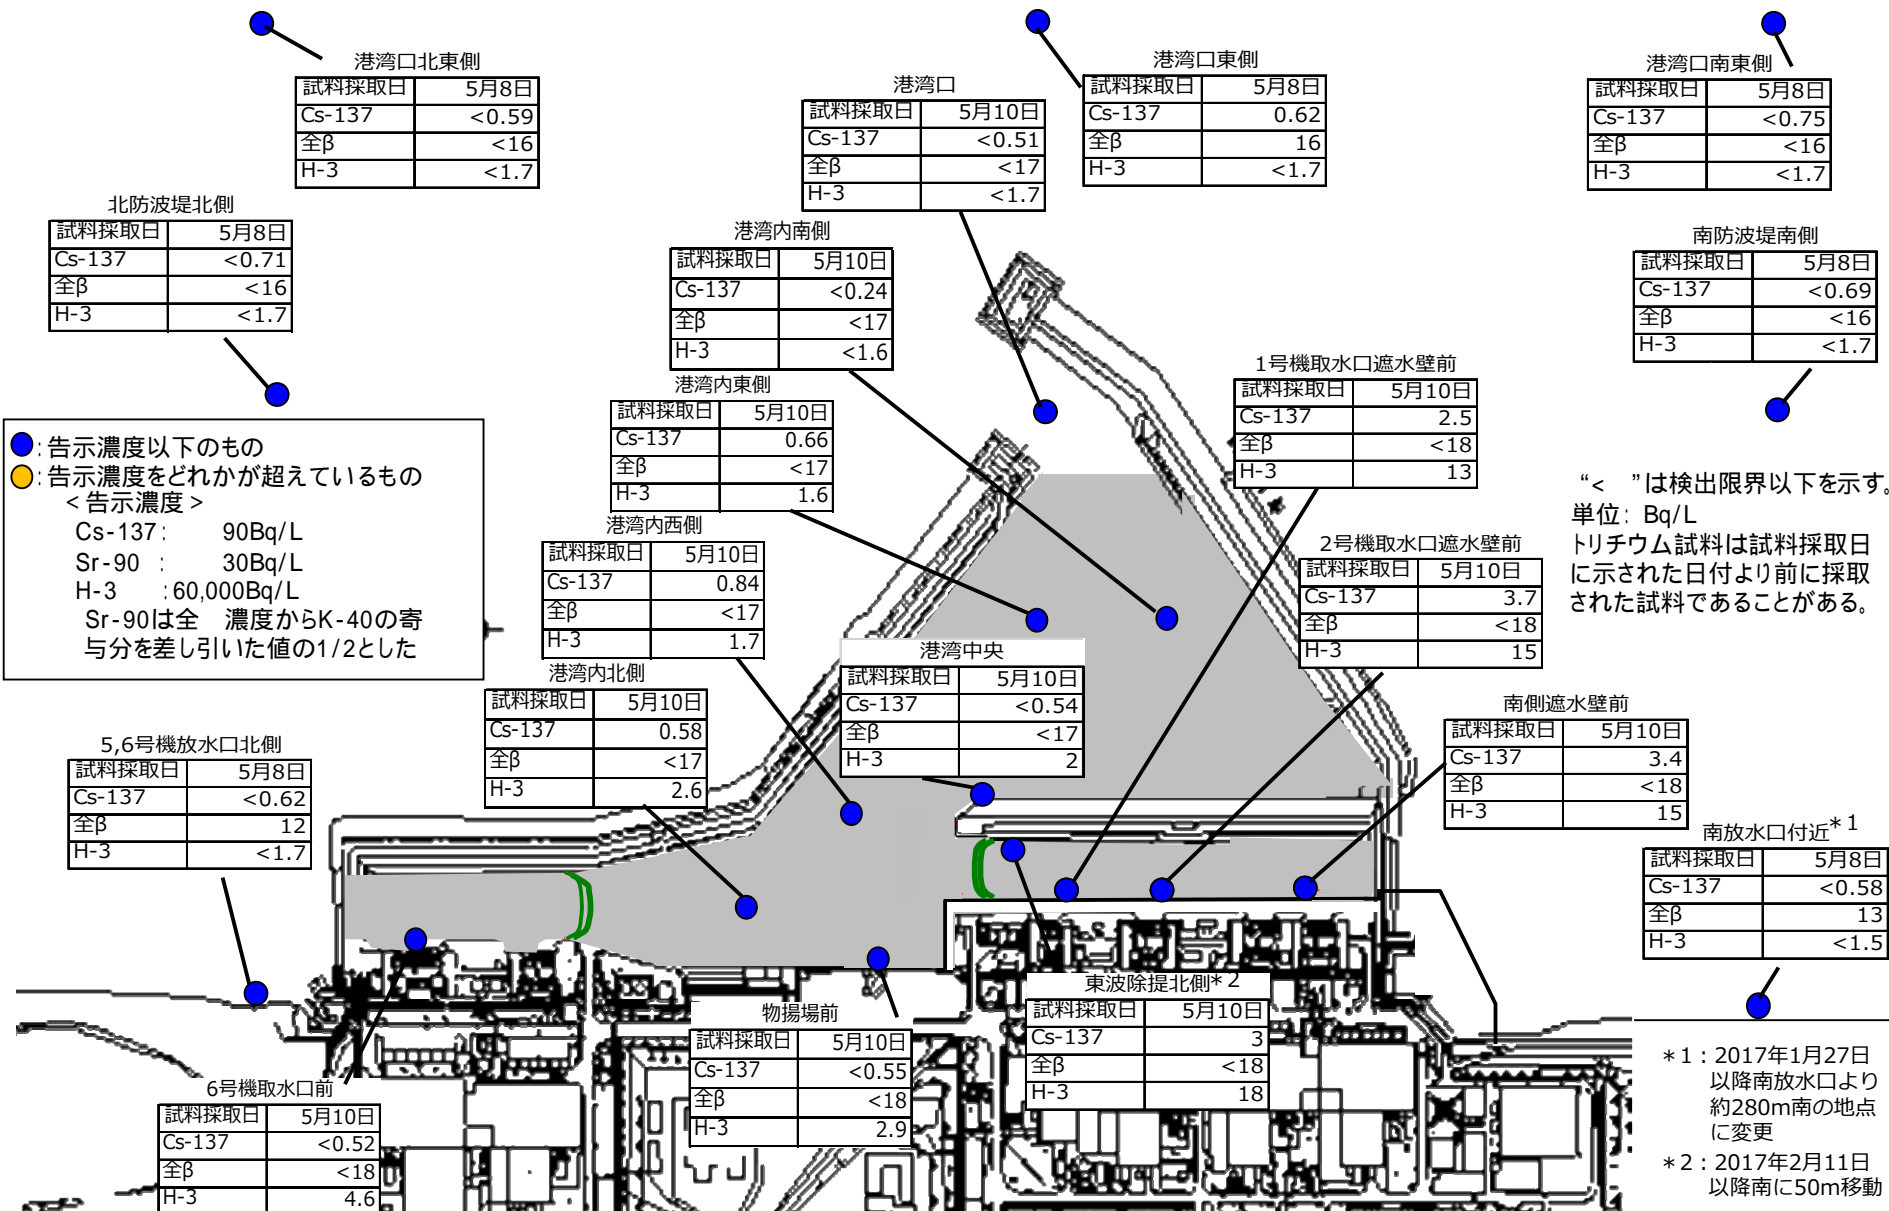
港湾内外の海水濃度

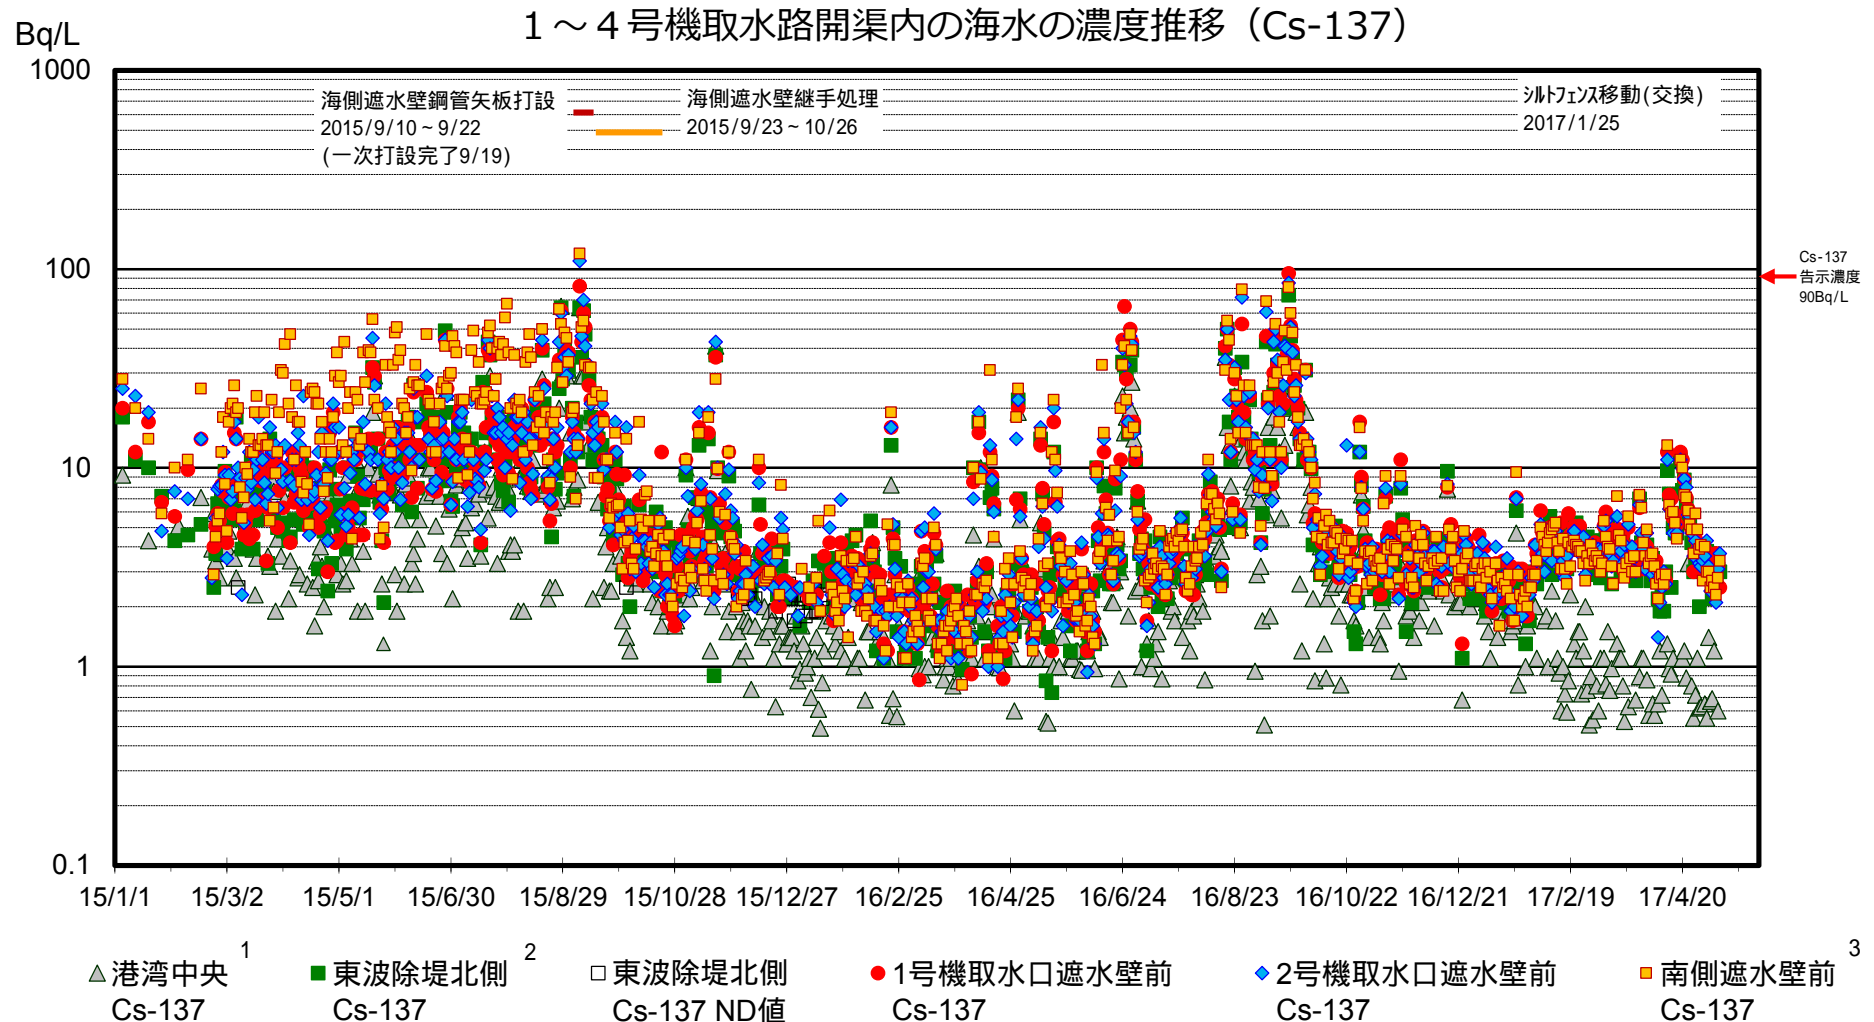
1～4号機取水路開渠内の海水の濃度推移 (1/3)

1: 開渠外の採取点
2: 2017/2/11以降、採取点を南に50m移動

注: 2016/1/19以降、検出限界値を見直し(3 0.7q/L)。
検出限界値未満の場合は で示す。検出限界値は各地点とも同等

3: 海側遮水壁山側の採取点
2016/1/31採取点廃止

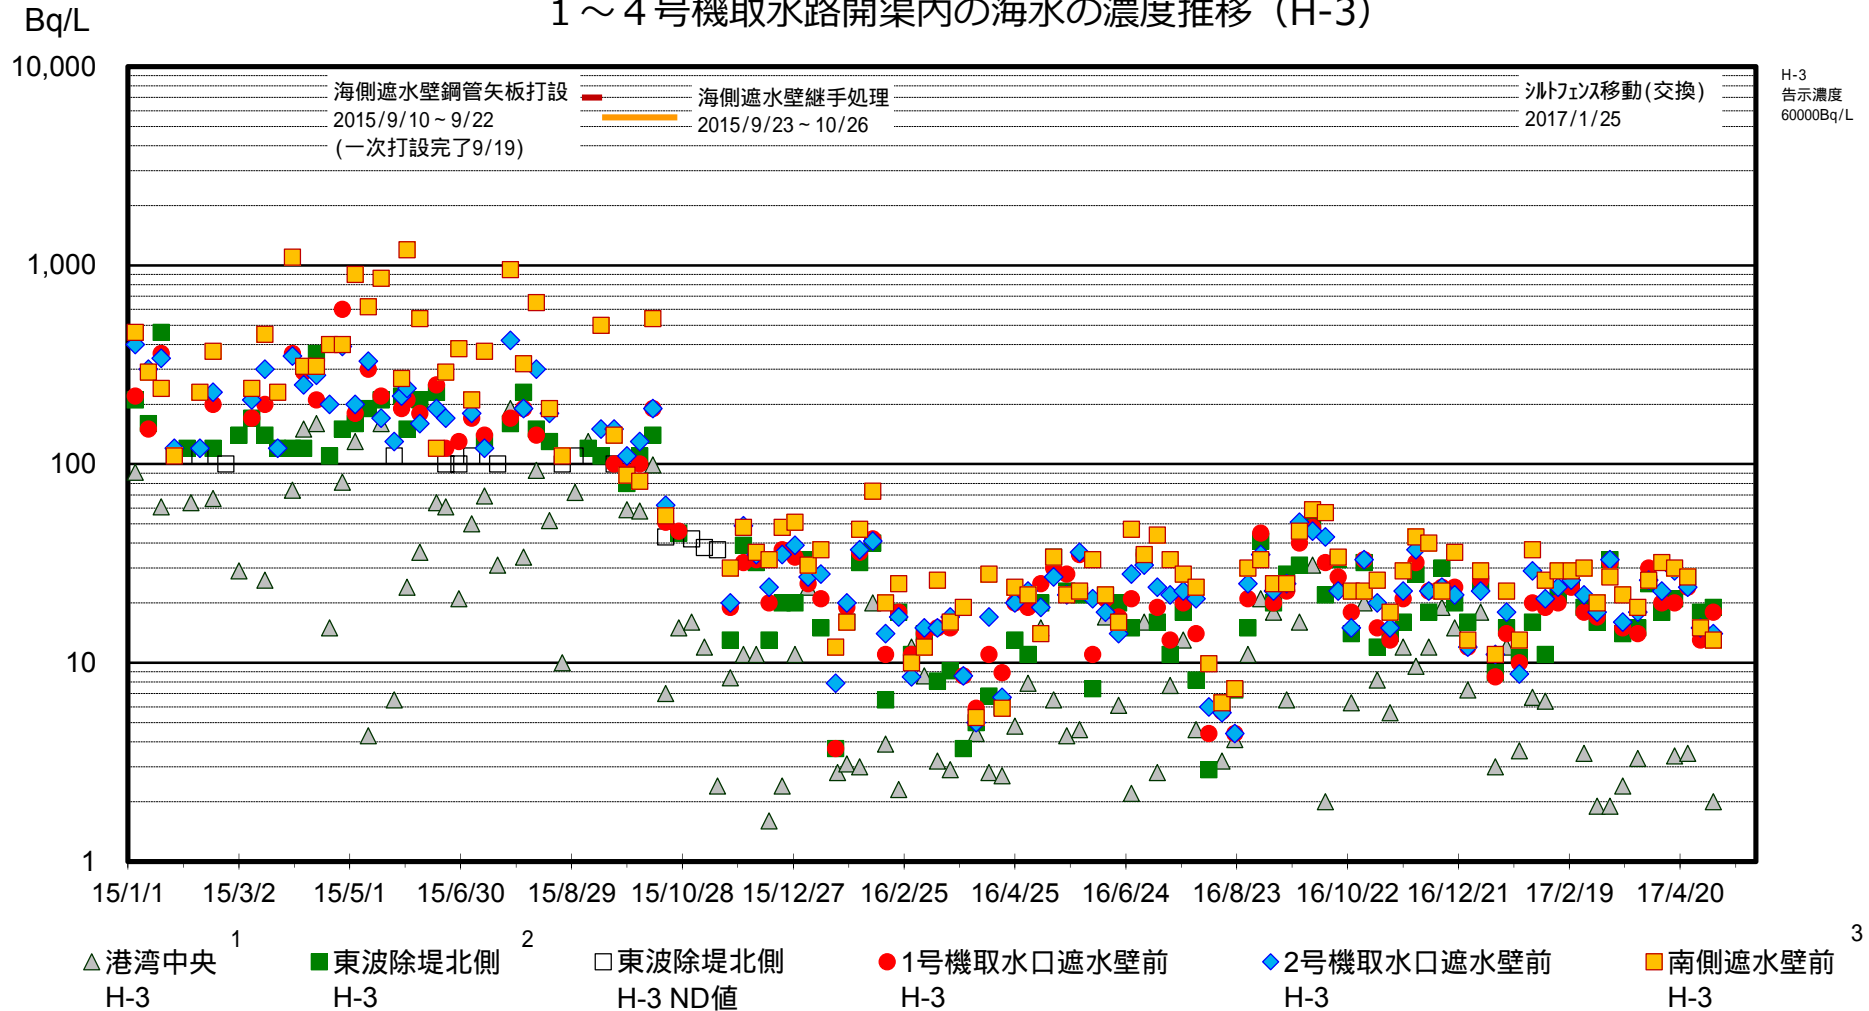
1～4号機取水路開渠内の海水の濃度推移 (2/3)

1～4号機取水路開渠内の海水の濃度推移 (H-3)

1: 開渠外の採取点
2: 2017/2/11以降、採取点を南に50m移動

注: 2015/11/23以降、検出限界値を見直し(50～3Bq/L)。
検出限界値未満の場合は「」で示す。検出限界値は各地点とも同じ。
(但し、港湾中央は2Bq/L、3,4号機取水口間は100Bq/L)

3: 海側遮水壁山側の採取点
2016/1/31採取点廃止

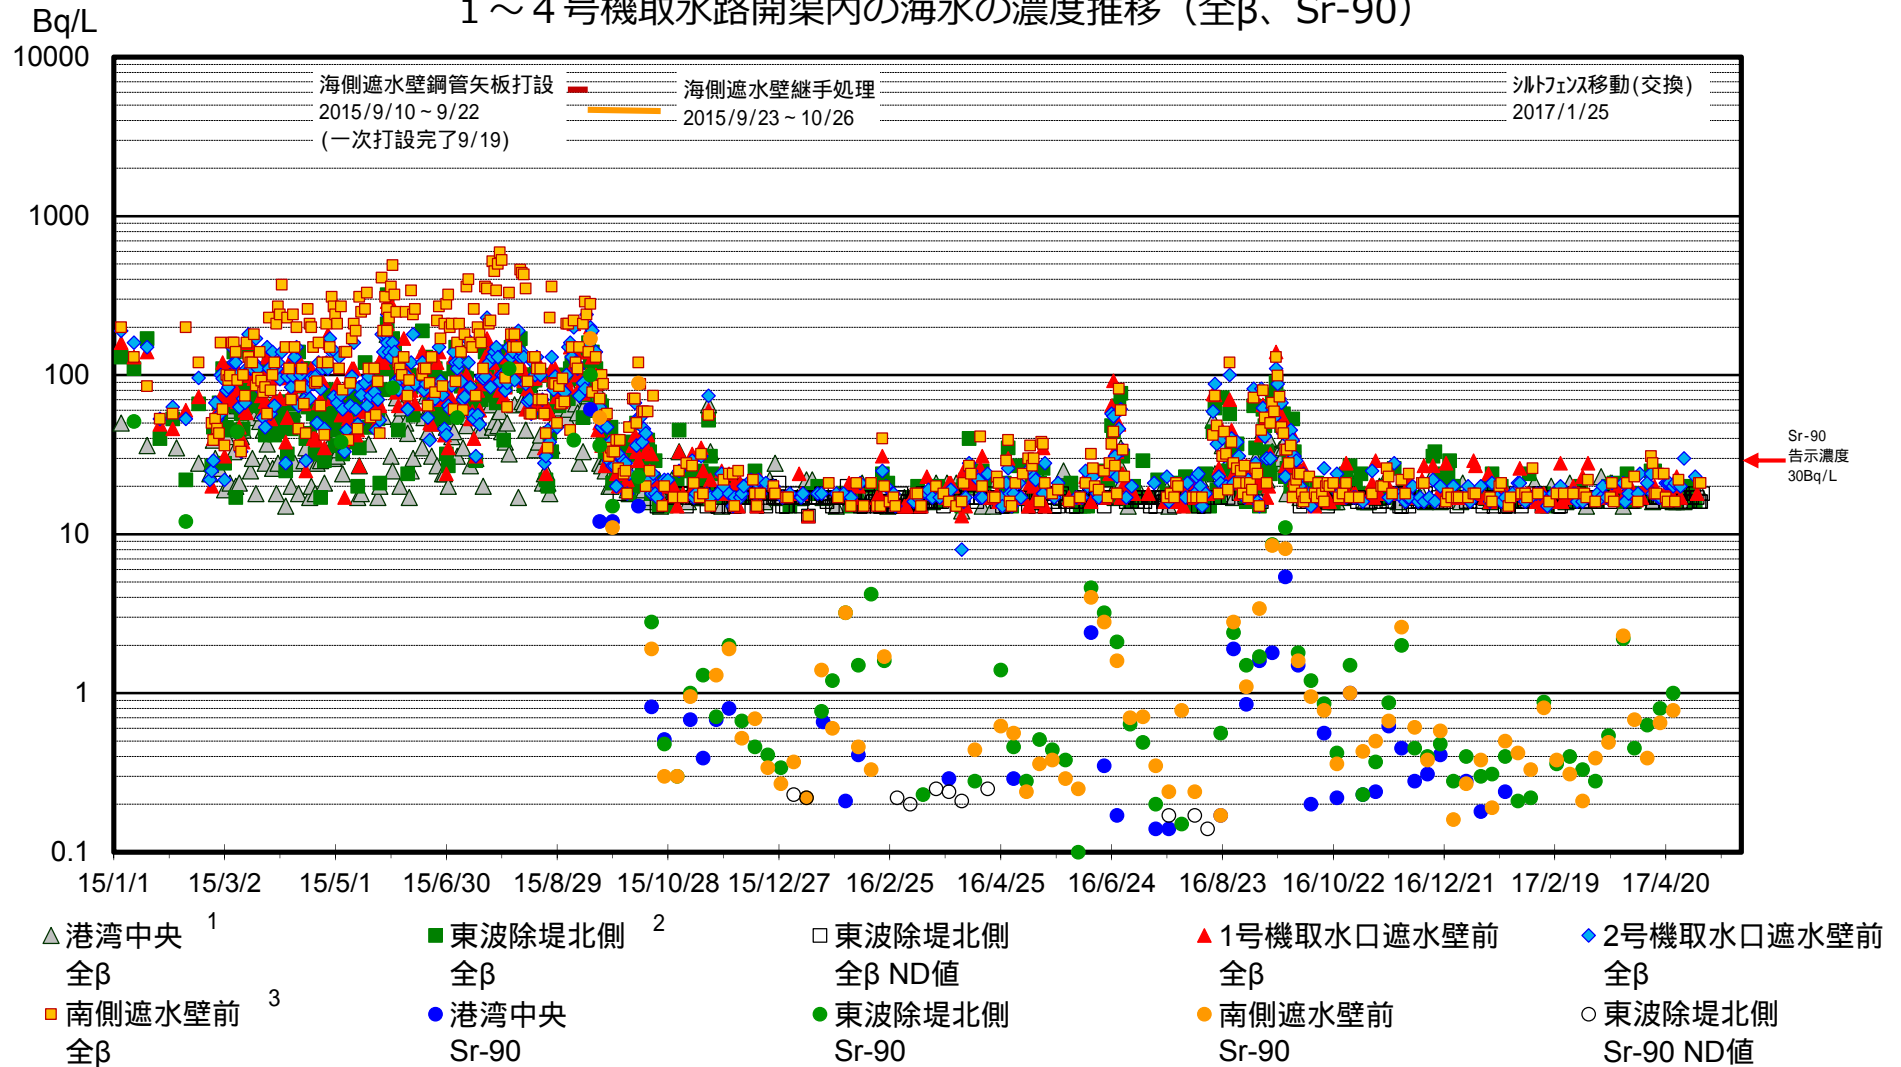
1～4号機取水路開渠内の海水の濃度推移 (3/3)

1～4号機取水路開渠内の海水の濃度推移 (全β、Sr-90)

1: 開渠外の採取点 2: 2017/2/11以降、採取点を南に50m移動
 3: 海側遮水壁山側の採取点 2016/1/31採取点廃止

注: 全βについて検出限界値未満の場合は 〇で示す。検出限界値は各地点とも同じ。
 Sr-90について検出限界値未満の場合は ○で示す。検出限界値は各地点とも同じ。

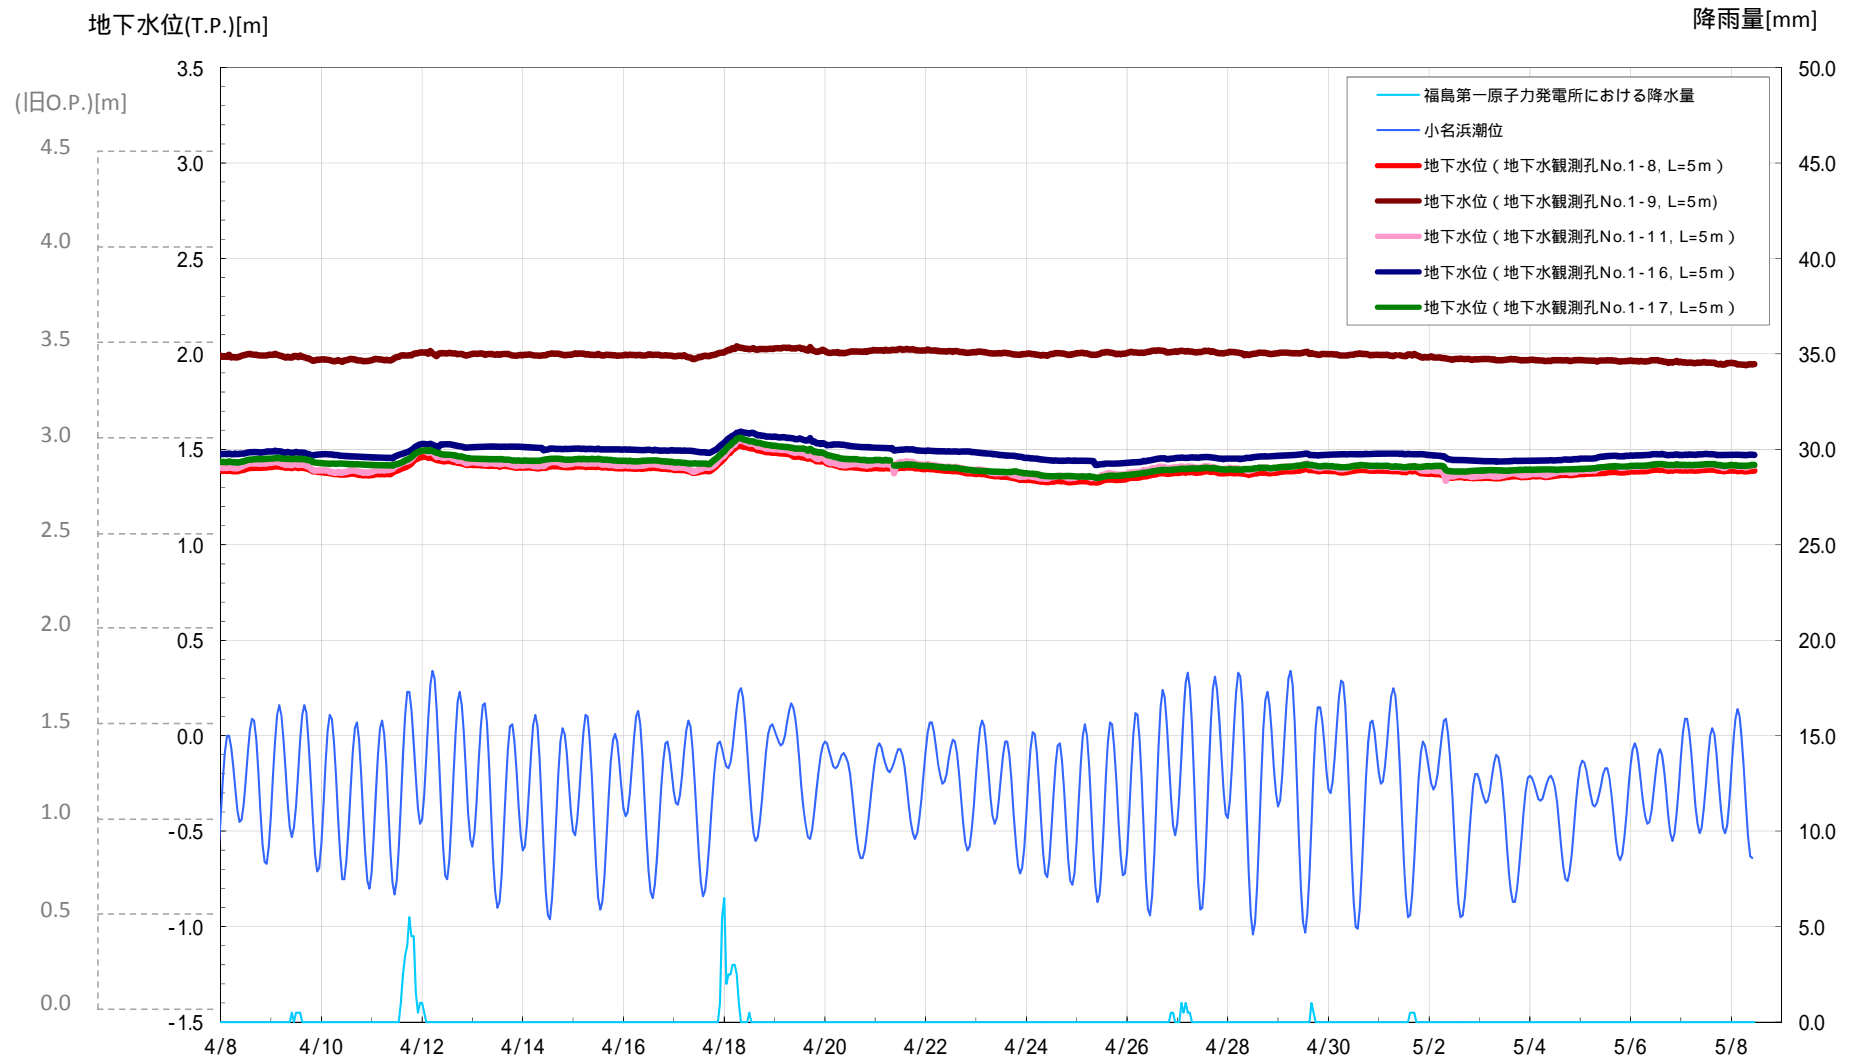
地下水位の挙動 (1-2号機4月8日~5月8日)

水位計による自動測定データ。

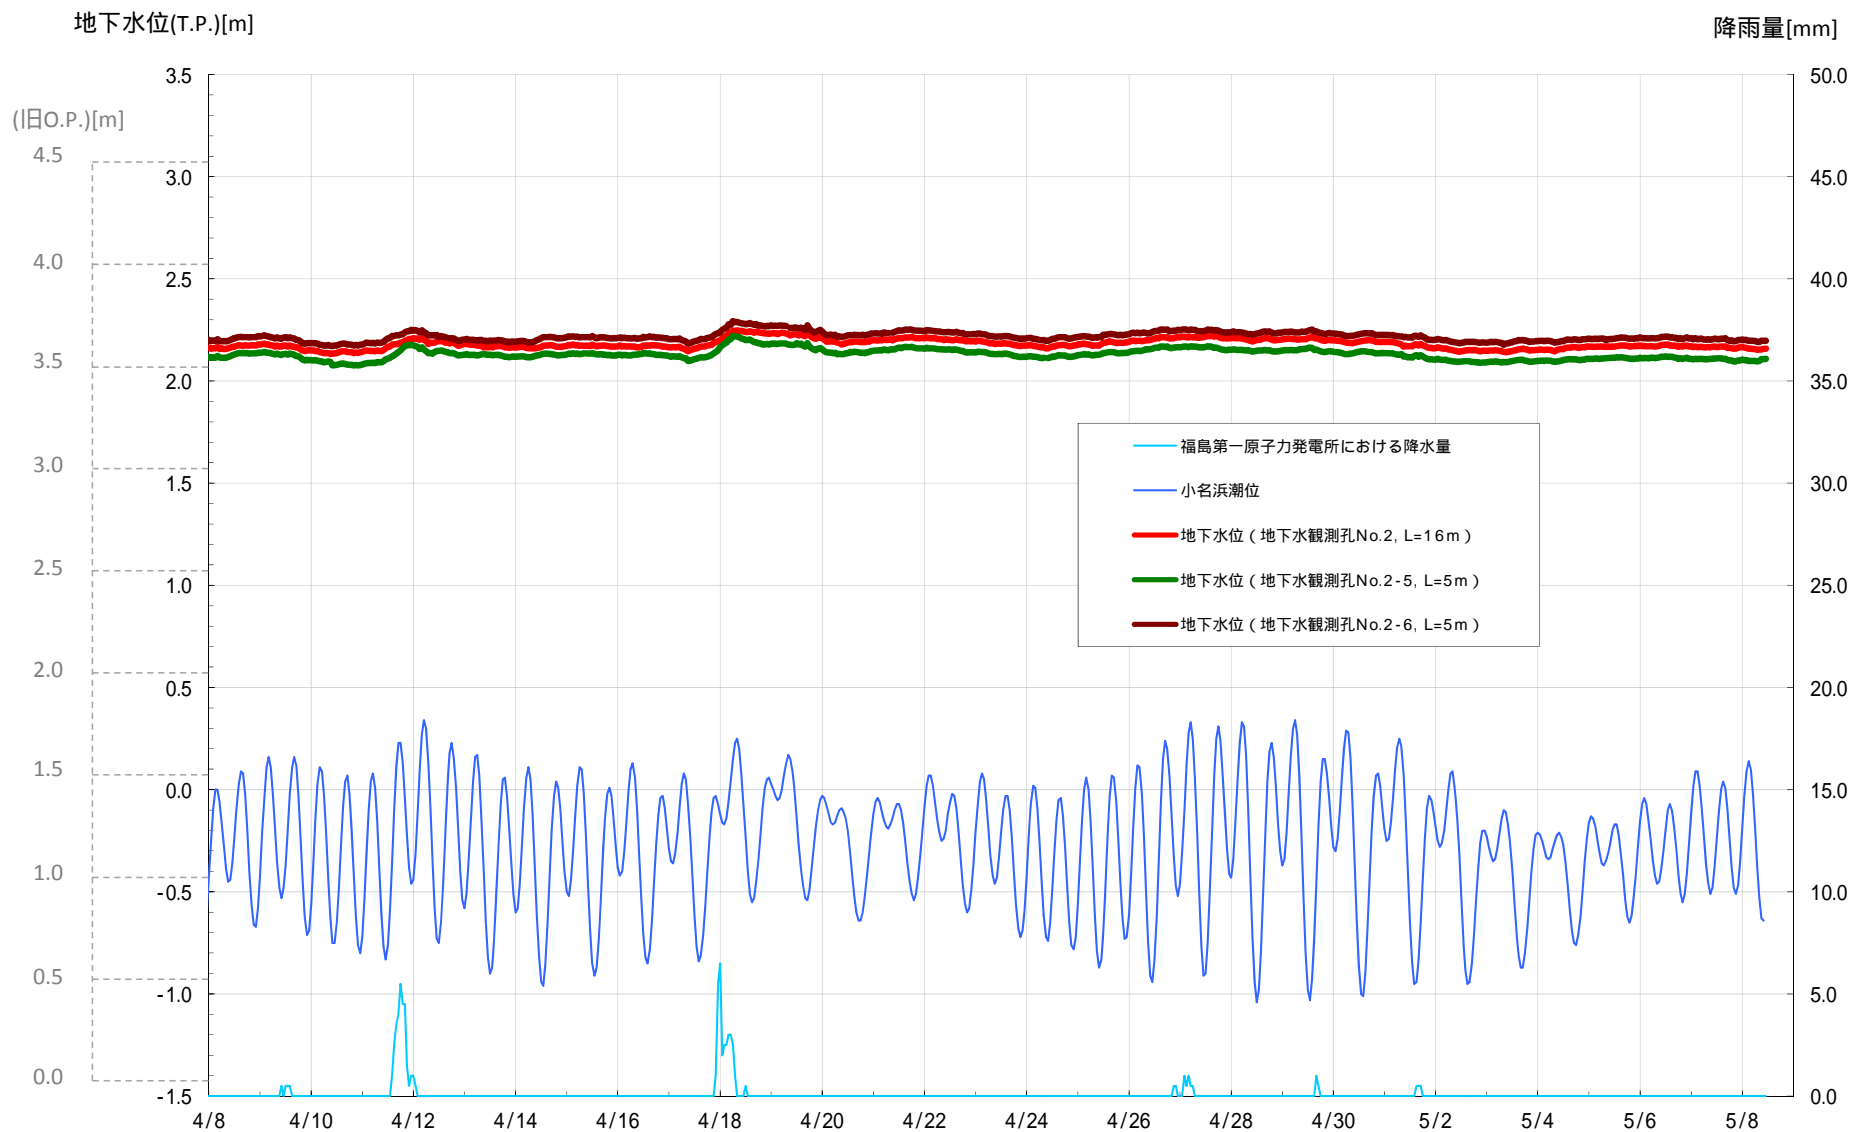
地下水位の挙動 (2-3号機間 : 4月8日~5月8日)

水位計による自動測定データ。

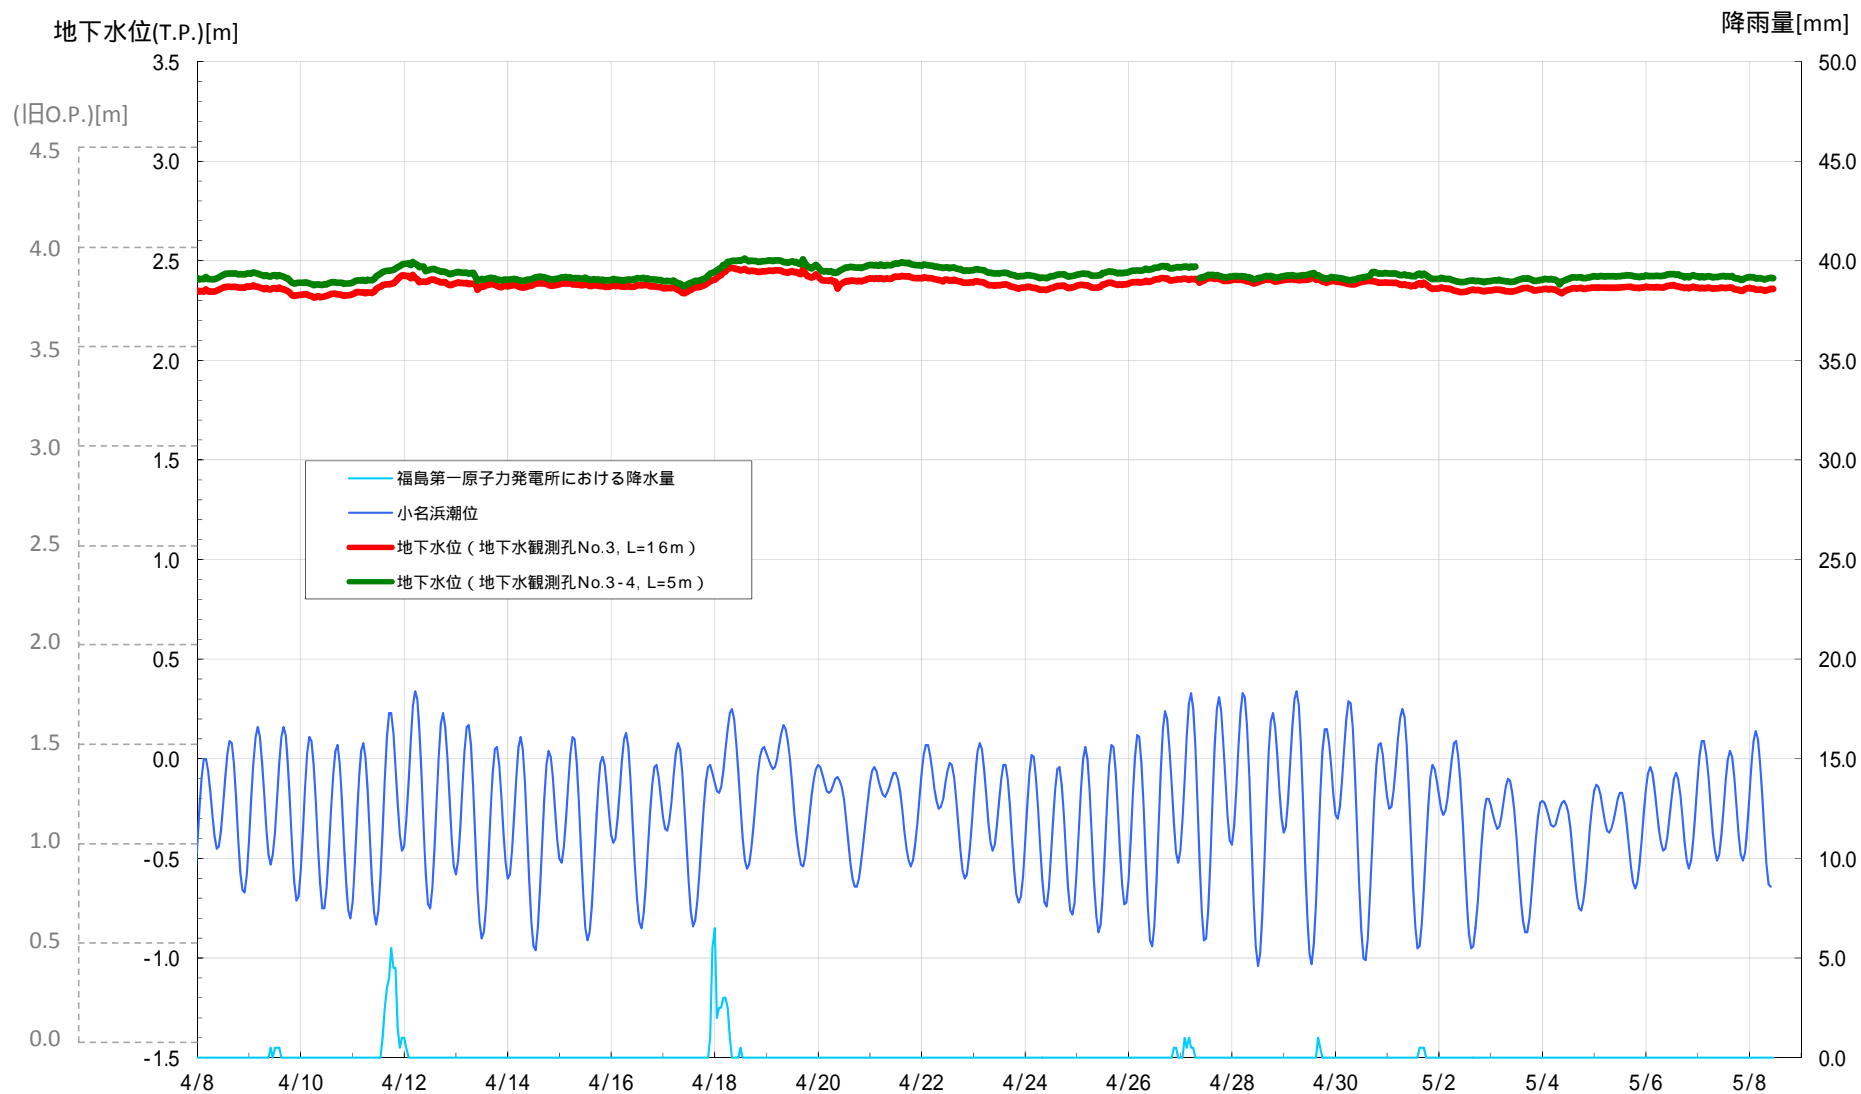
地下水位の挙動（3-4号機間：4月8日～5月8日）
