タービン建屋東側における 地下水及び海水中の放射性物質濃度の状況について

2017年6月16日

東京電力ホールディングス株式会社

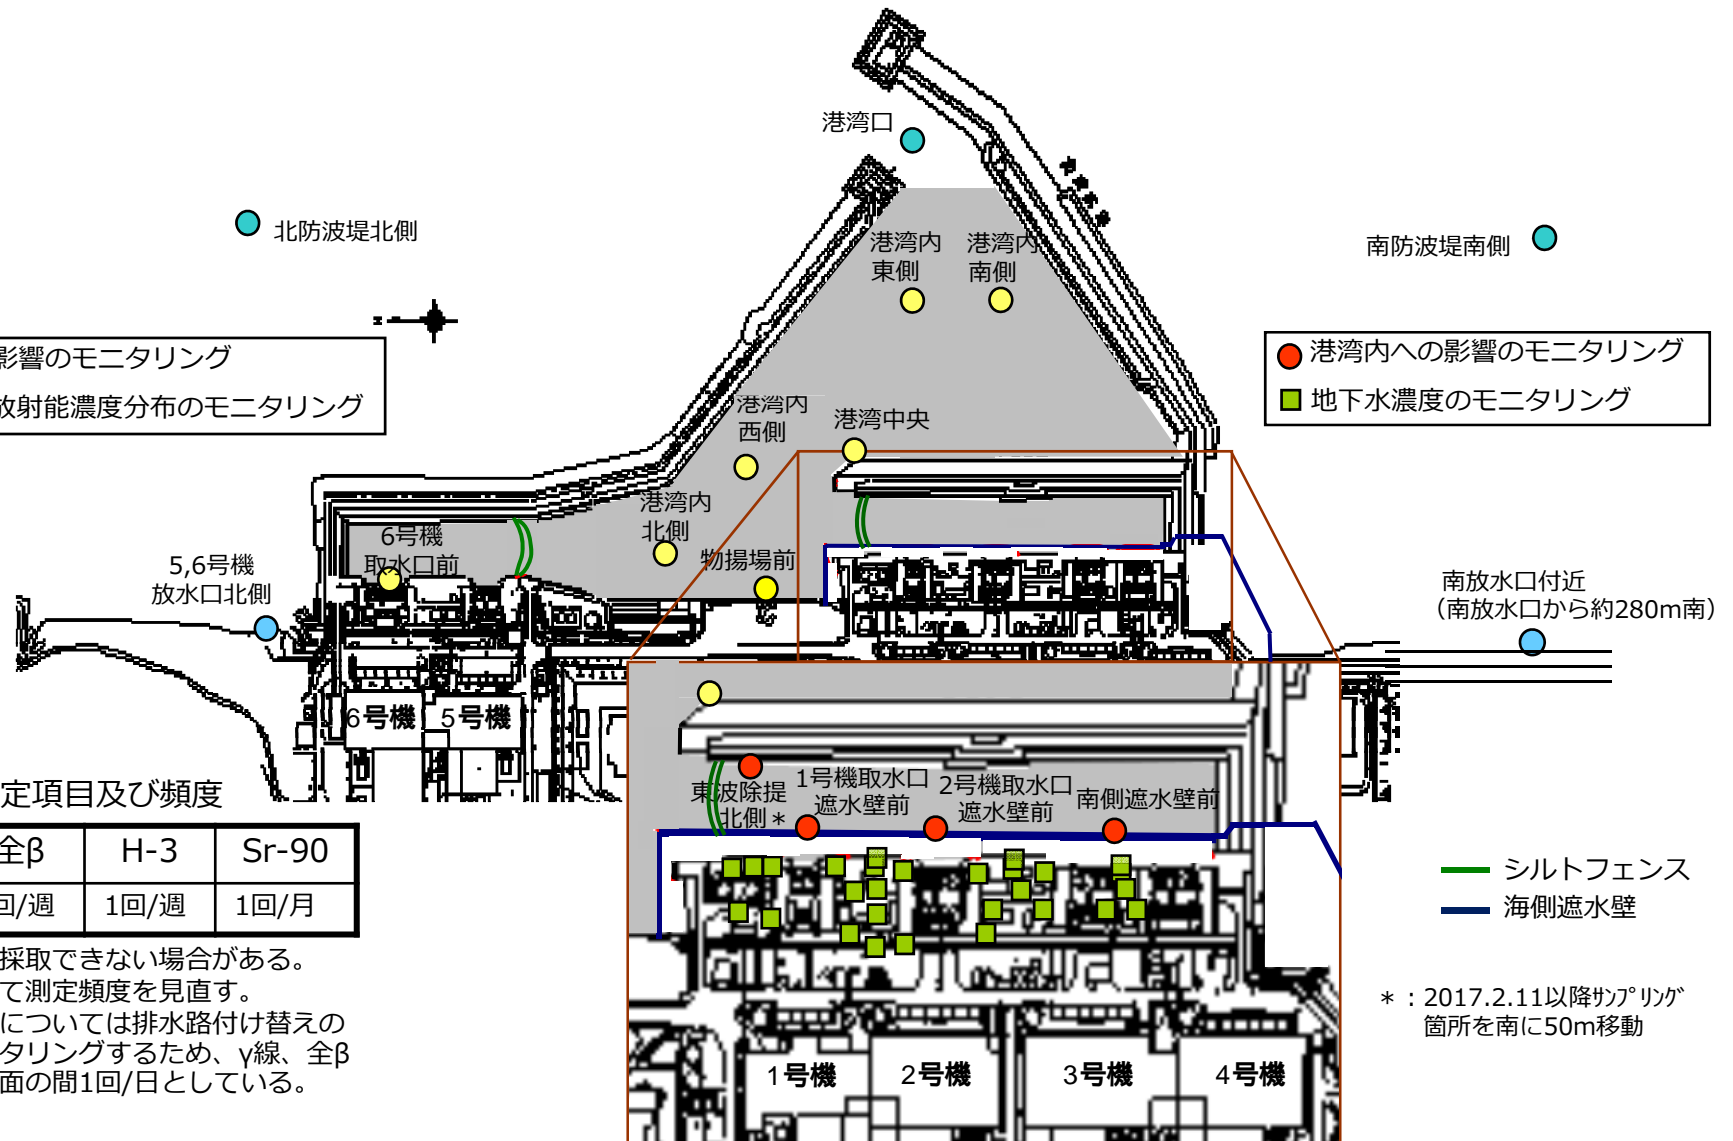
モニタリング計画 (サンプリング箇所)

● 海洋への影響のモニタリング
● 港湾内の放射能濃度分布のモニタリング

● 港湾内への影響のモニタリング
■ 地下水濃度のモニタリング

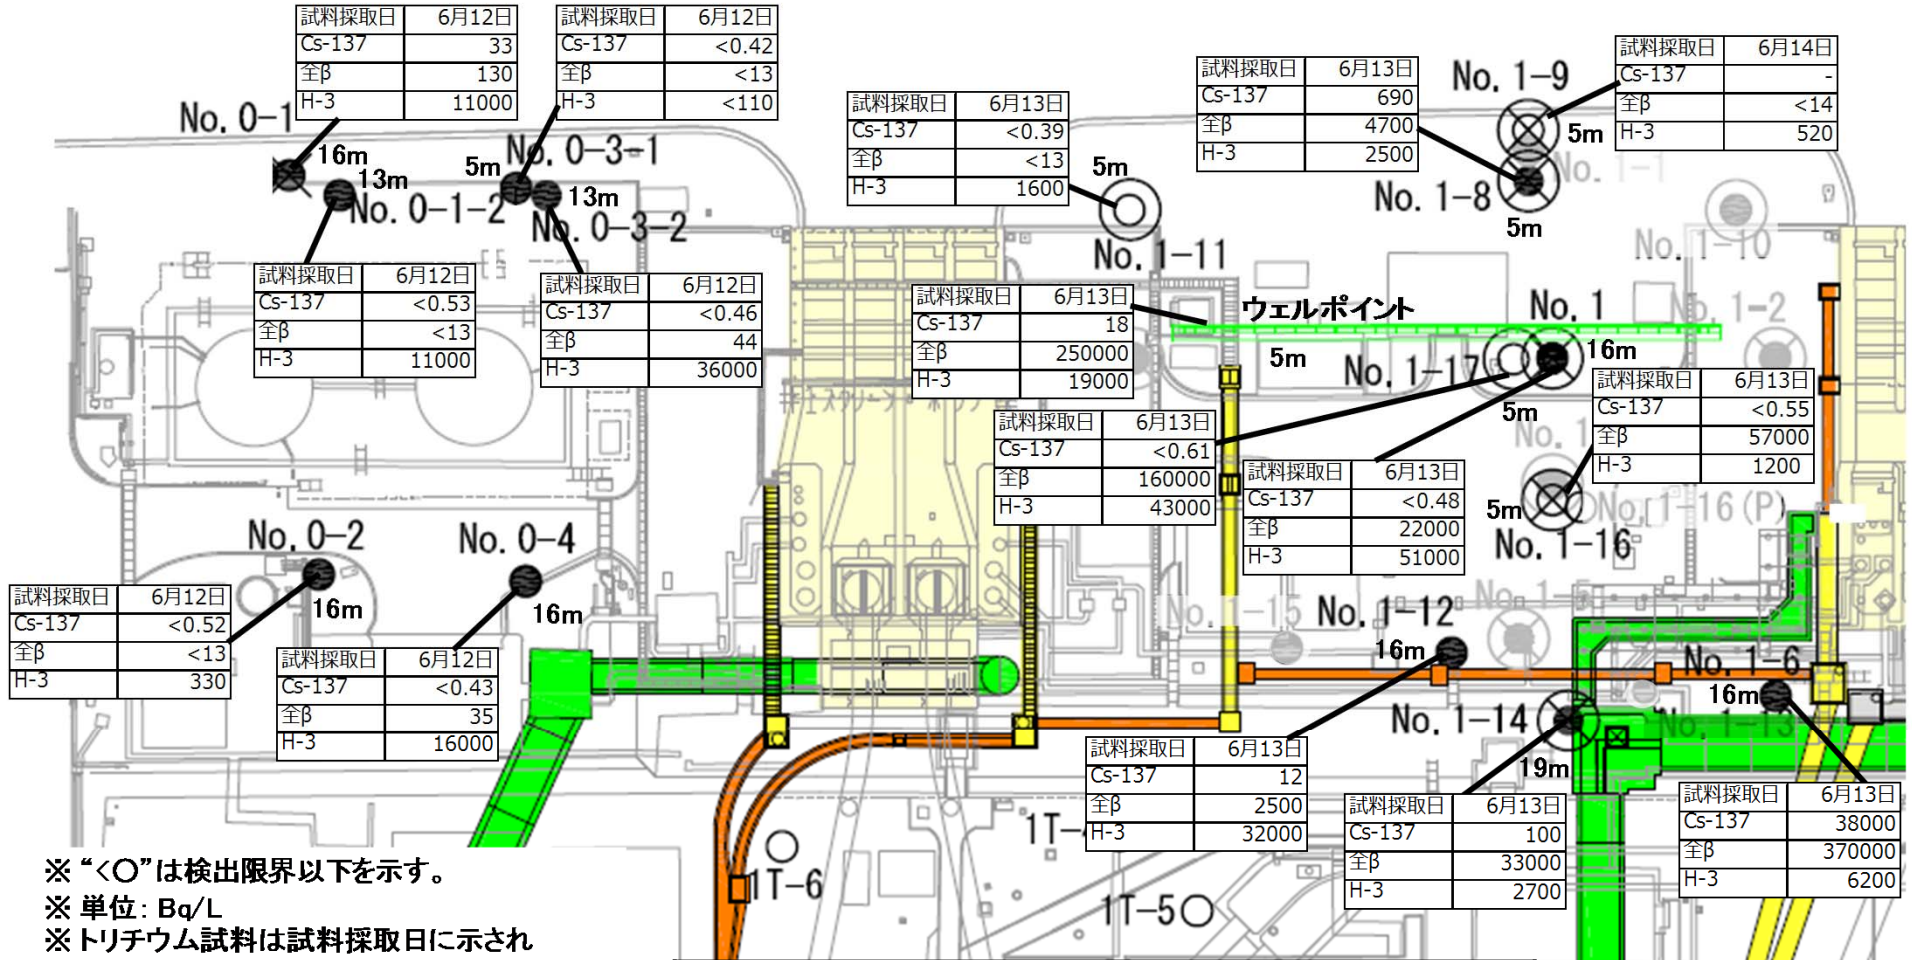
タービン建屋東側の地下水濃度 (1/2)

<1号機北側、1,2号機取水口間>

- ※ “<”は検出限界以下を示す。
- ※ 単位: Bq/L
- ※ トリチウム試料は試料採取日に示された日付より前に採取された試料であることがある。
- ※ 観測孔No.の横の「Om」は観測孔の深さを示す。

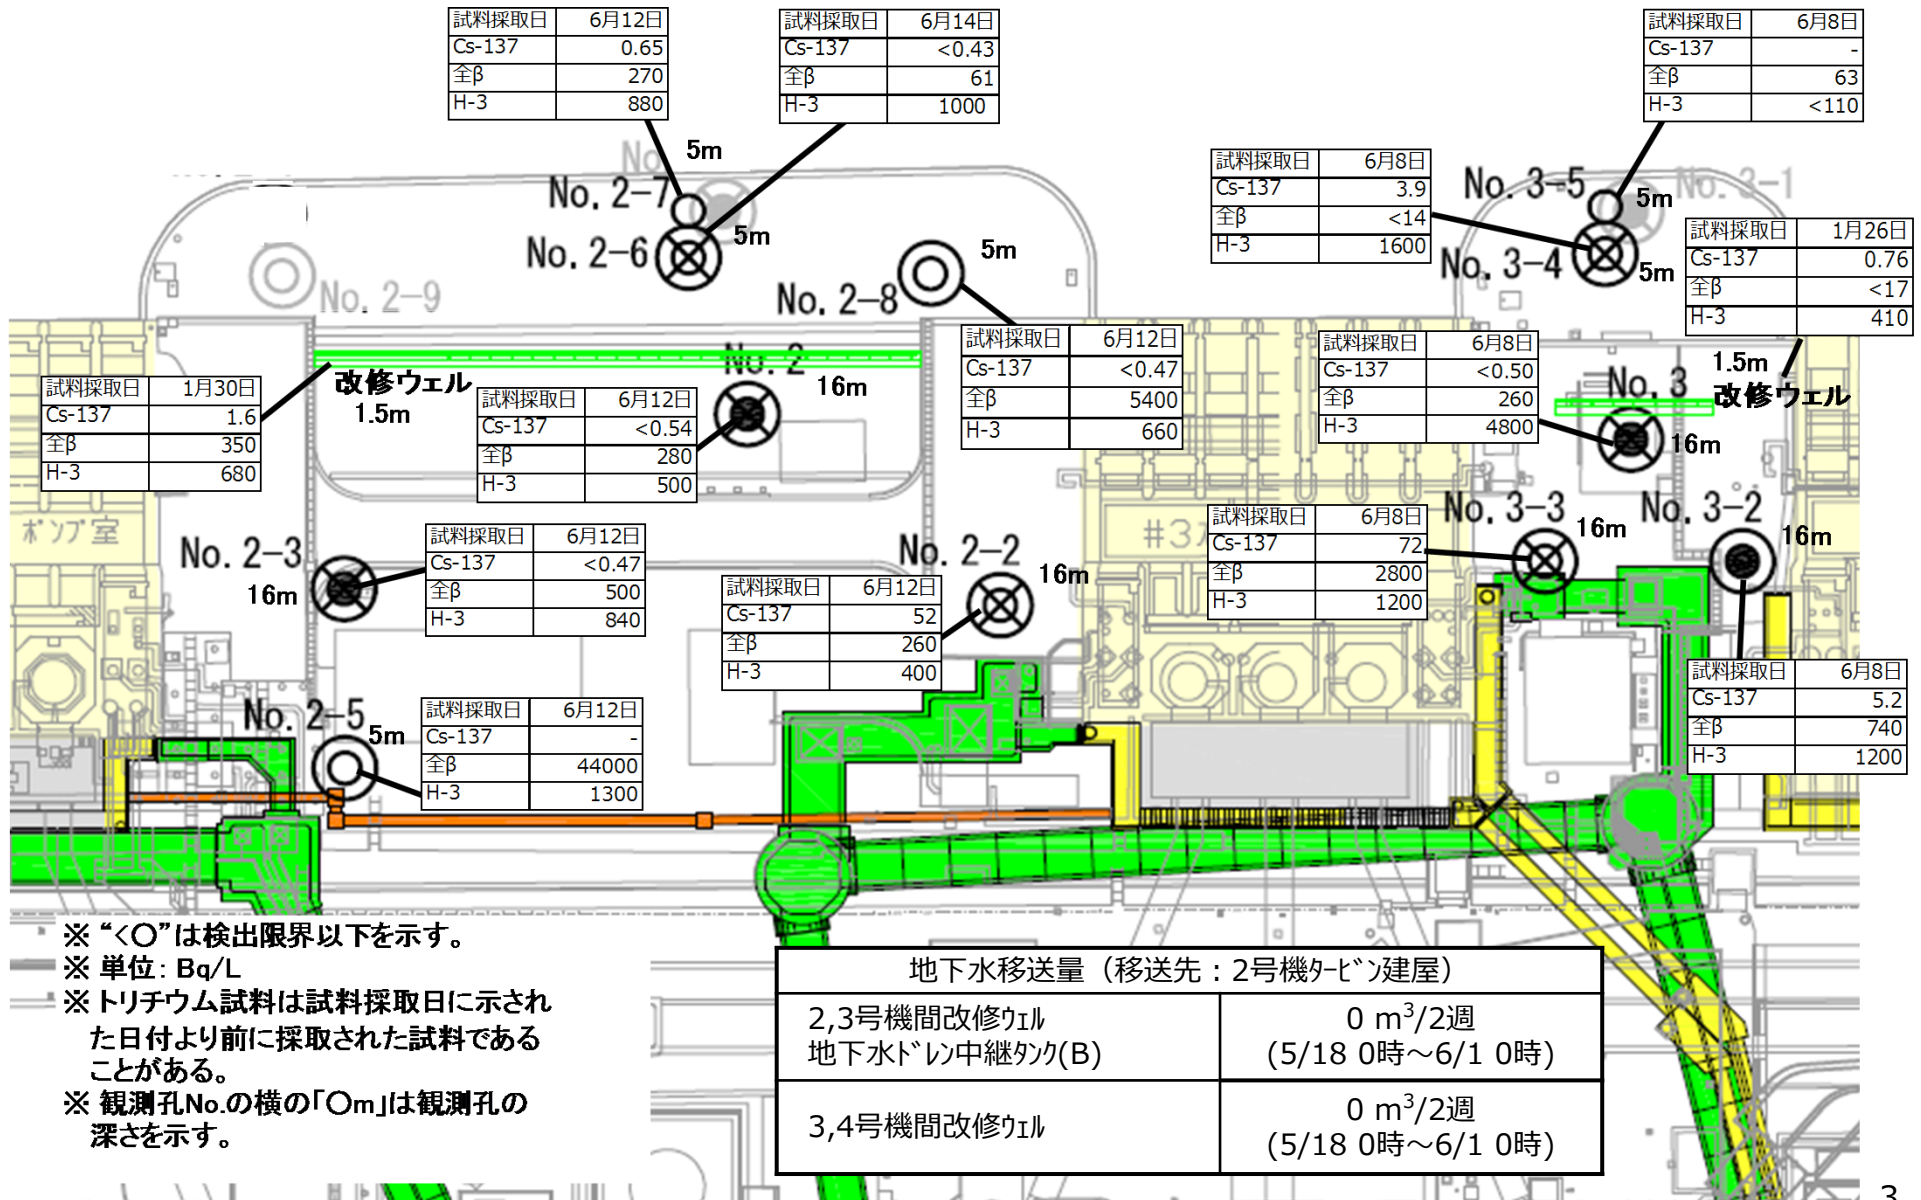
タービン建屋東側の地下水濃度 (2/2)

<2,3号機取水口間、3,4号機取水口間>

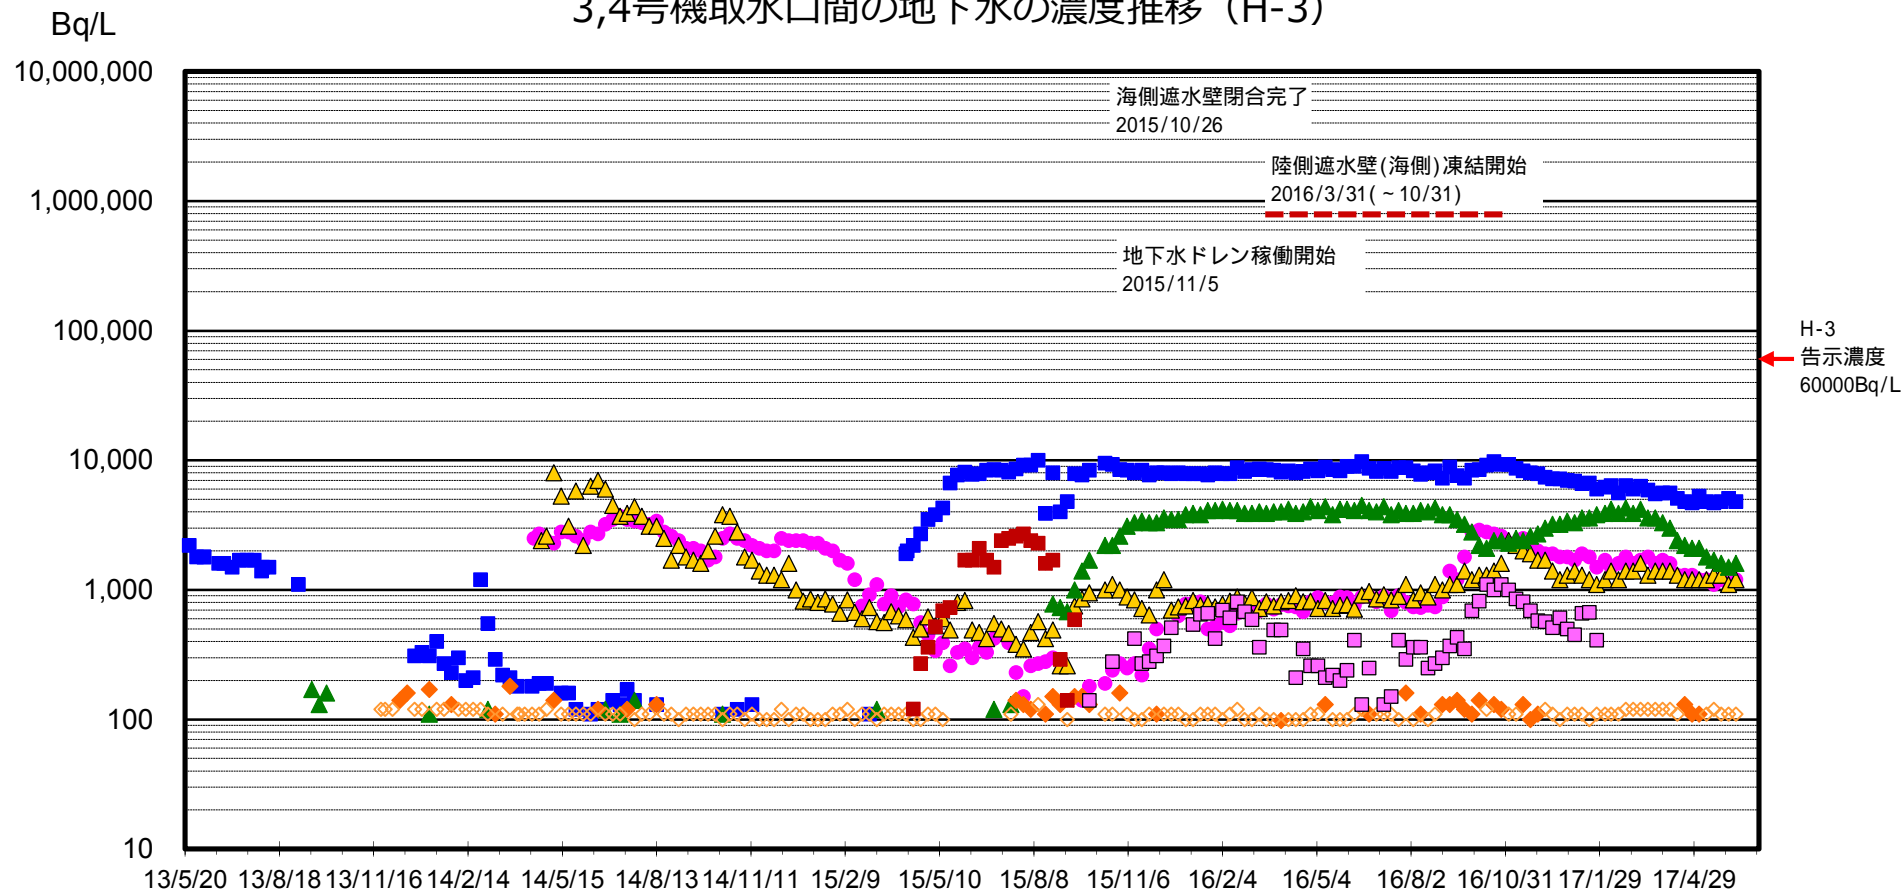
3,4号機取水口間の地下水の濃度推移 (H-3)

検出限界値未満の場合は 〇 で示す。検出限界値は各地点とも同じ。 1: 2015/5/20~7/8 水位低下のため採取できず。 2: 2015/10/15,29,11/5 水位低下のため採取できず。 2017/2/2以降、揚水停止のため採取していない。

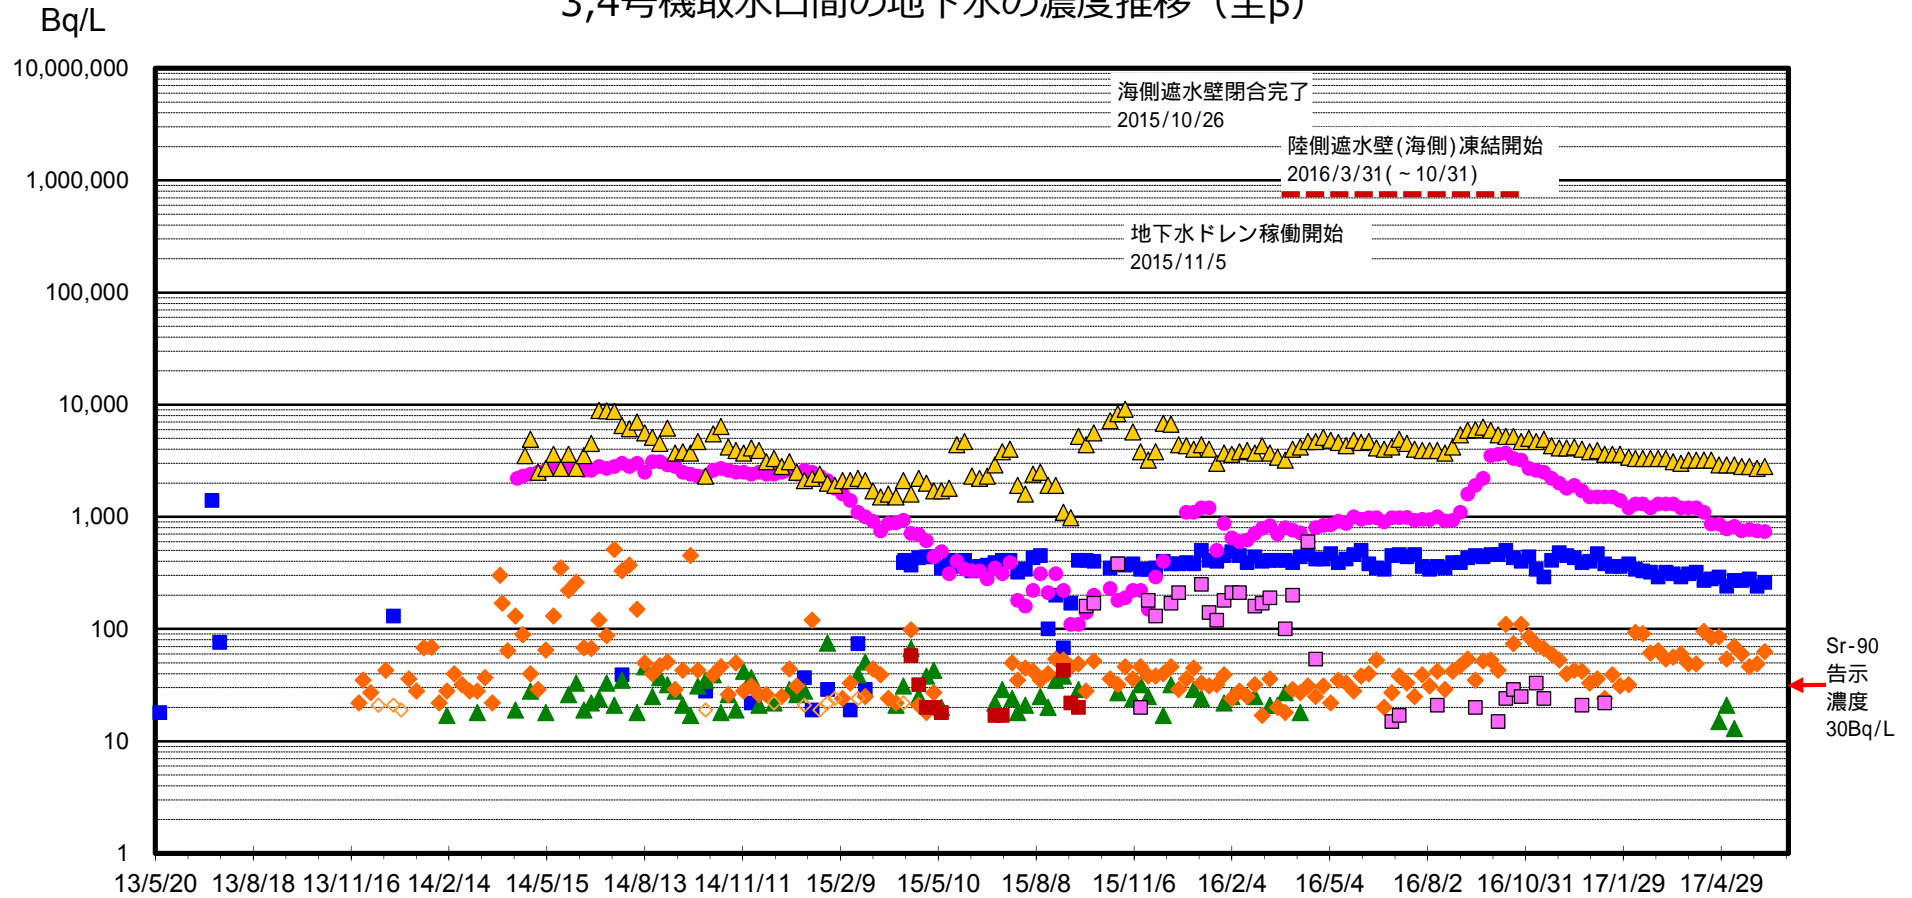
3,4号機取水口間の地下水の濃度推移 (全β)

検出限界値未満の場合は 〇 で示す。検出限界値は各地点とも同じ。 1: 2015/5/20~7/8 水位低下のため採取できず。 2: 2015/10/15,29,11/5 水位低下のため採取できず。 2017/2/2以降、揚水停止のため採取していない。

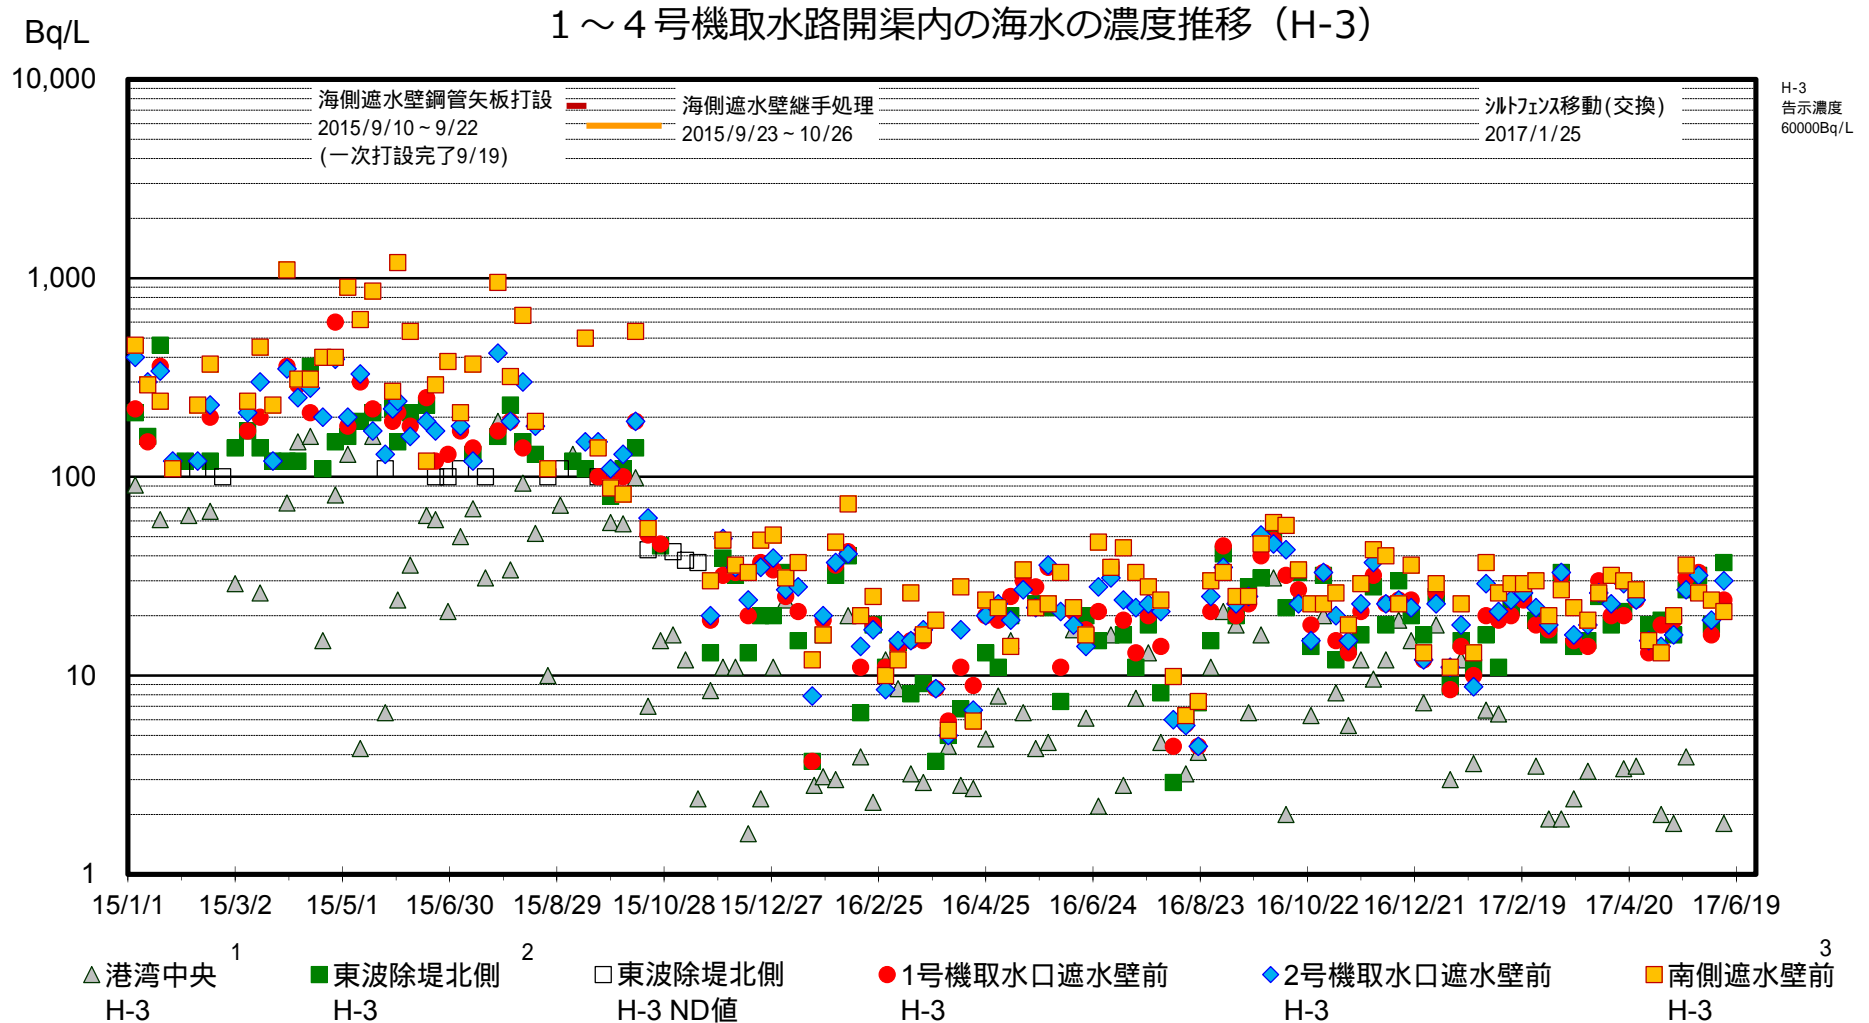
1～4号機取水路開渠内の海水の濃度推移 (2/3)

1: 開渠外の採取点
2: 2017/2/11以降、採取点を南に50m移動

注: 2015/11/23以降、検出限界値を見直し(50～3Bq/L)。
検出限界値未満の場合は「」で示す。検出限界値は各地点とも同じ。
(但し、港湾中央は2Bq/L、3,4号機取水口間は100Bq/L)

3: 海側遮水壁山側の採取点
2016/1/31採取点廃止

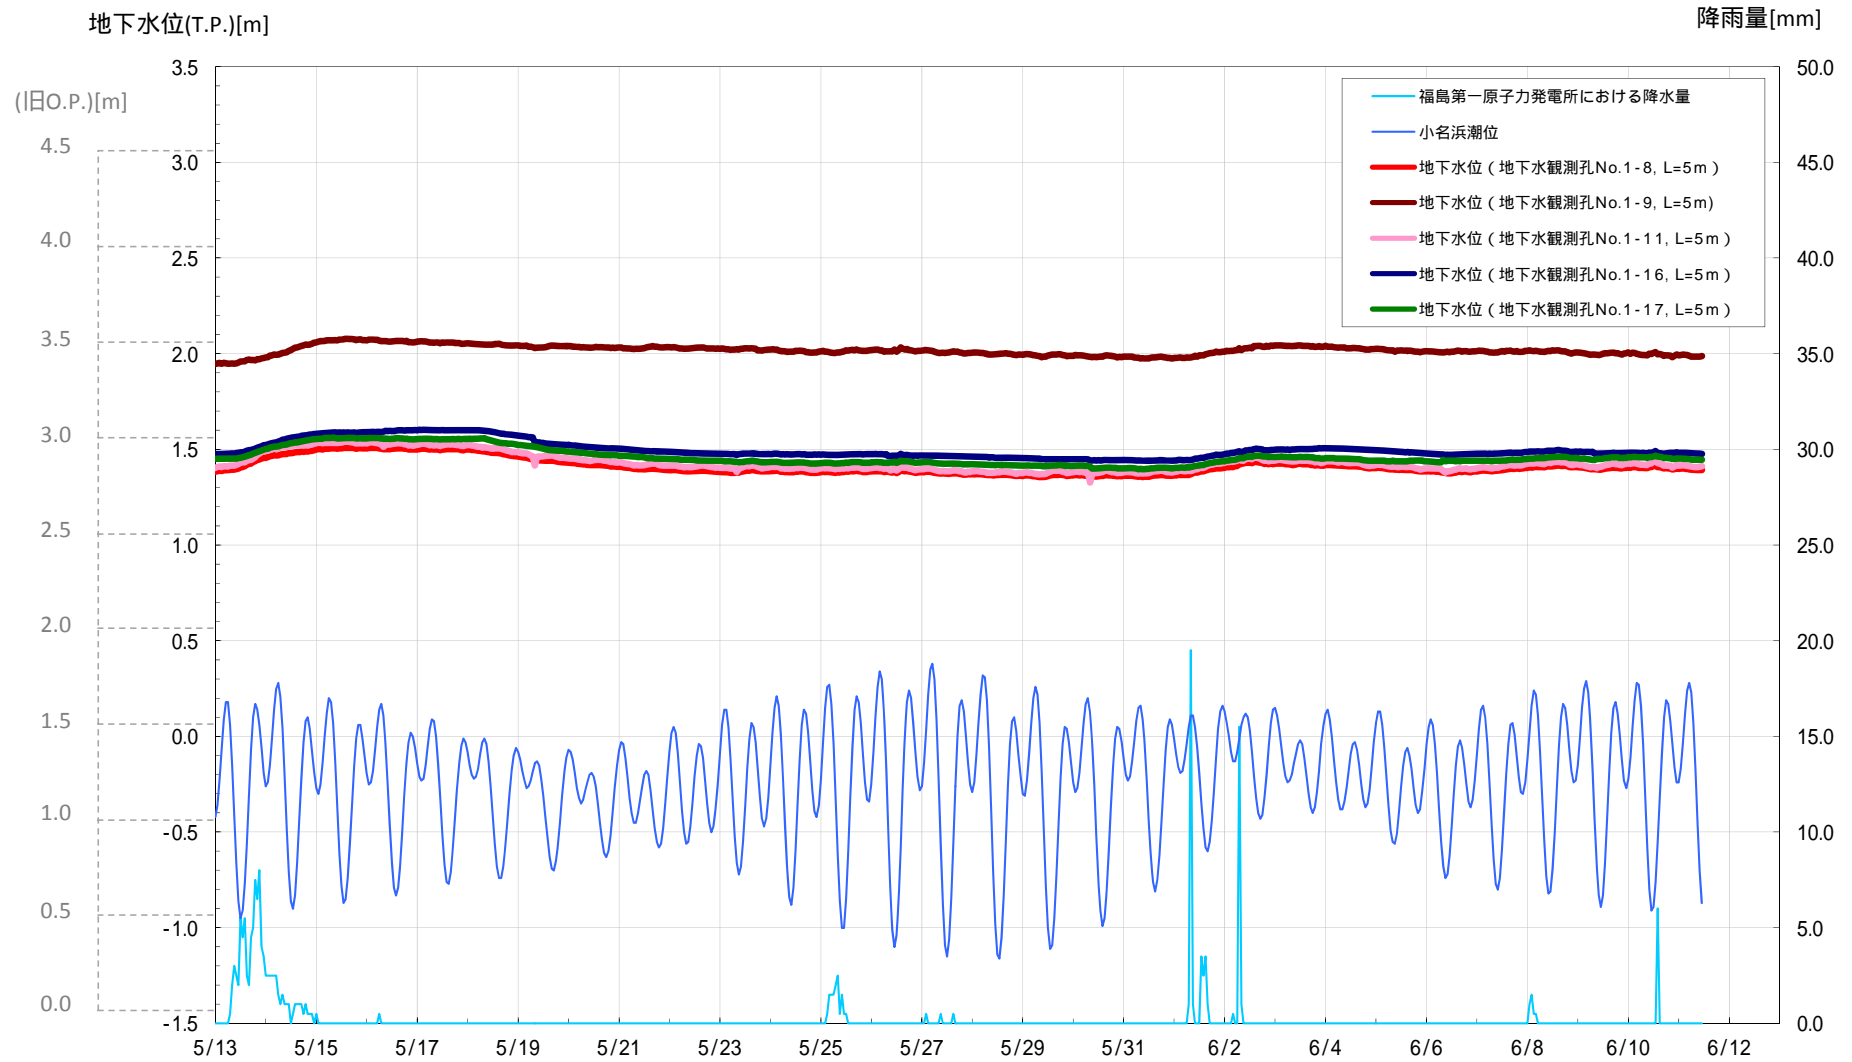
地下水位の挙動 (1-2号機5月13日~6月11日)

水位計による自動測定データ。

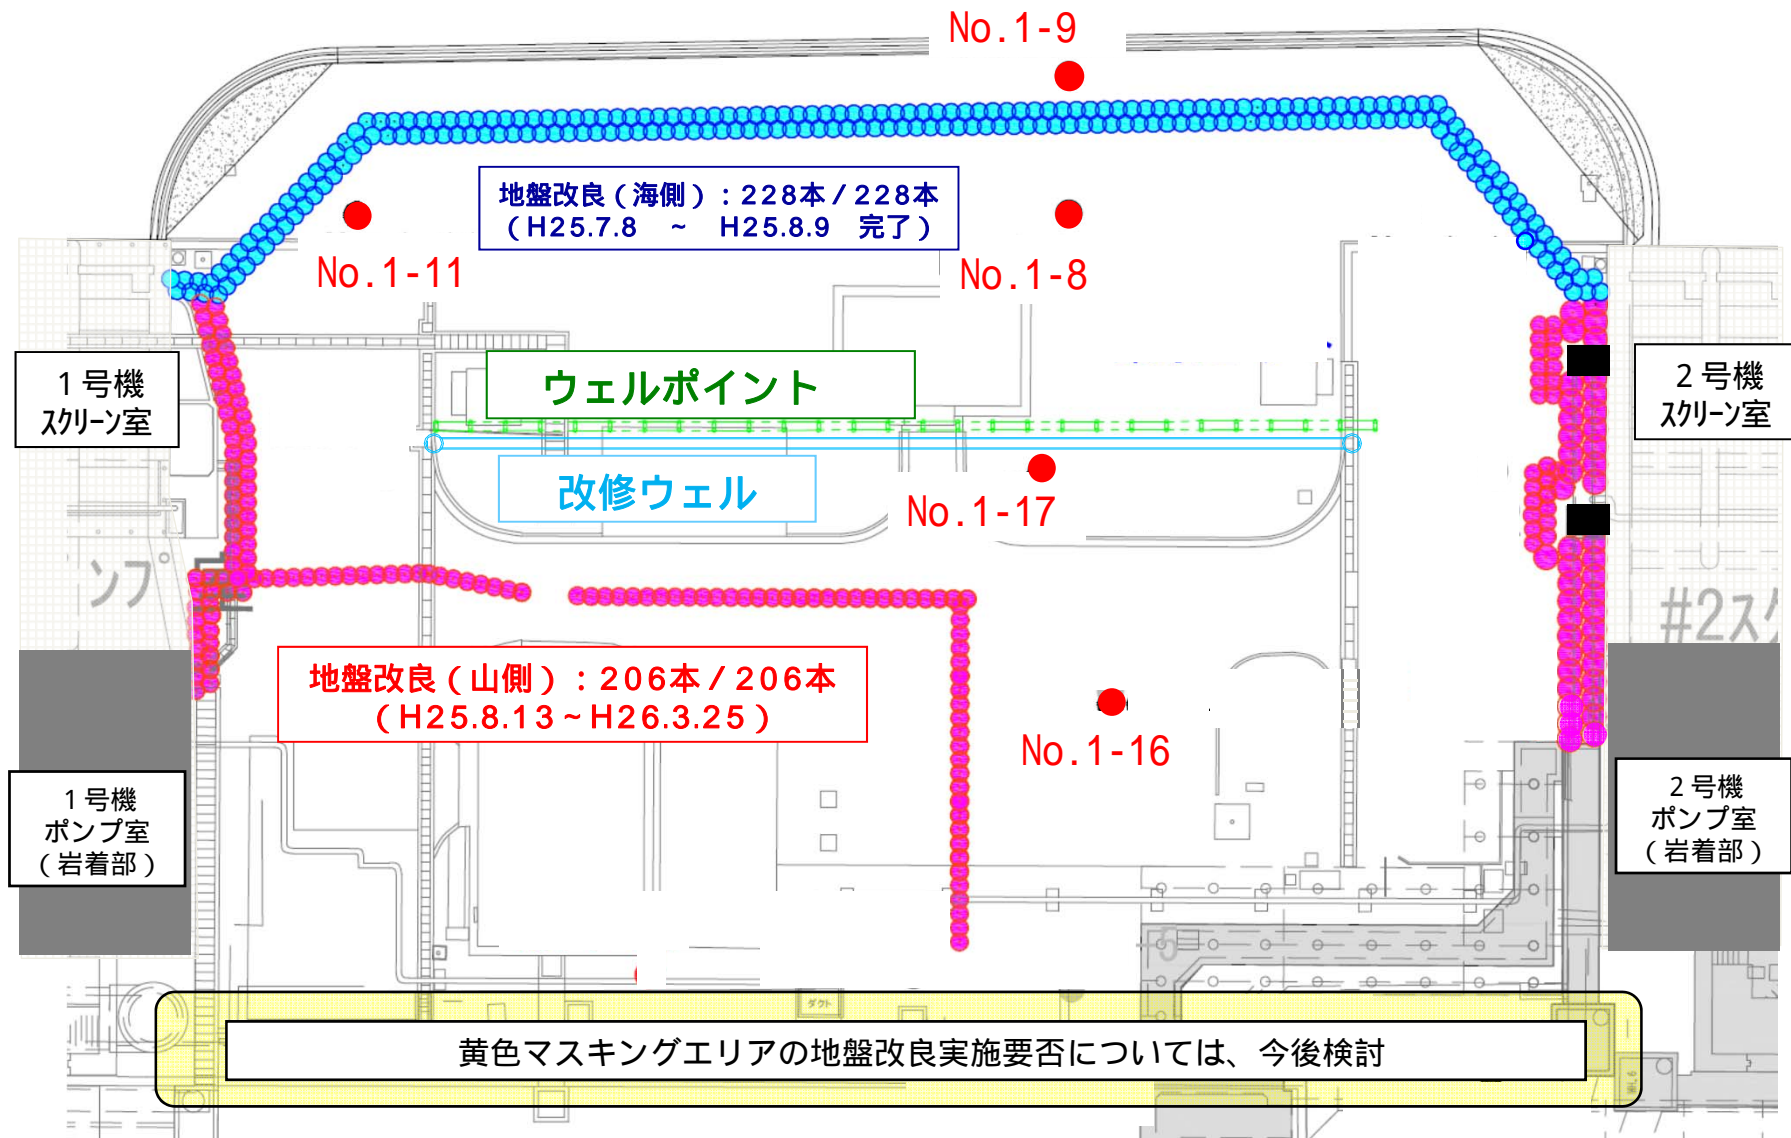
1-2号機間地盤改良工事の進捗状況 (6月16日朝時点)

1 - 2号機間ウェルポイントについては2015年10月14日に改修ウェルに切り替え

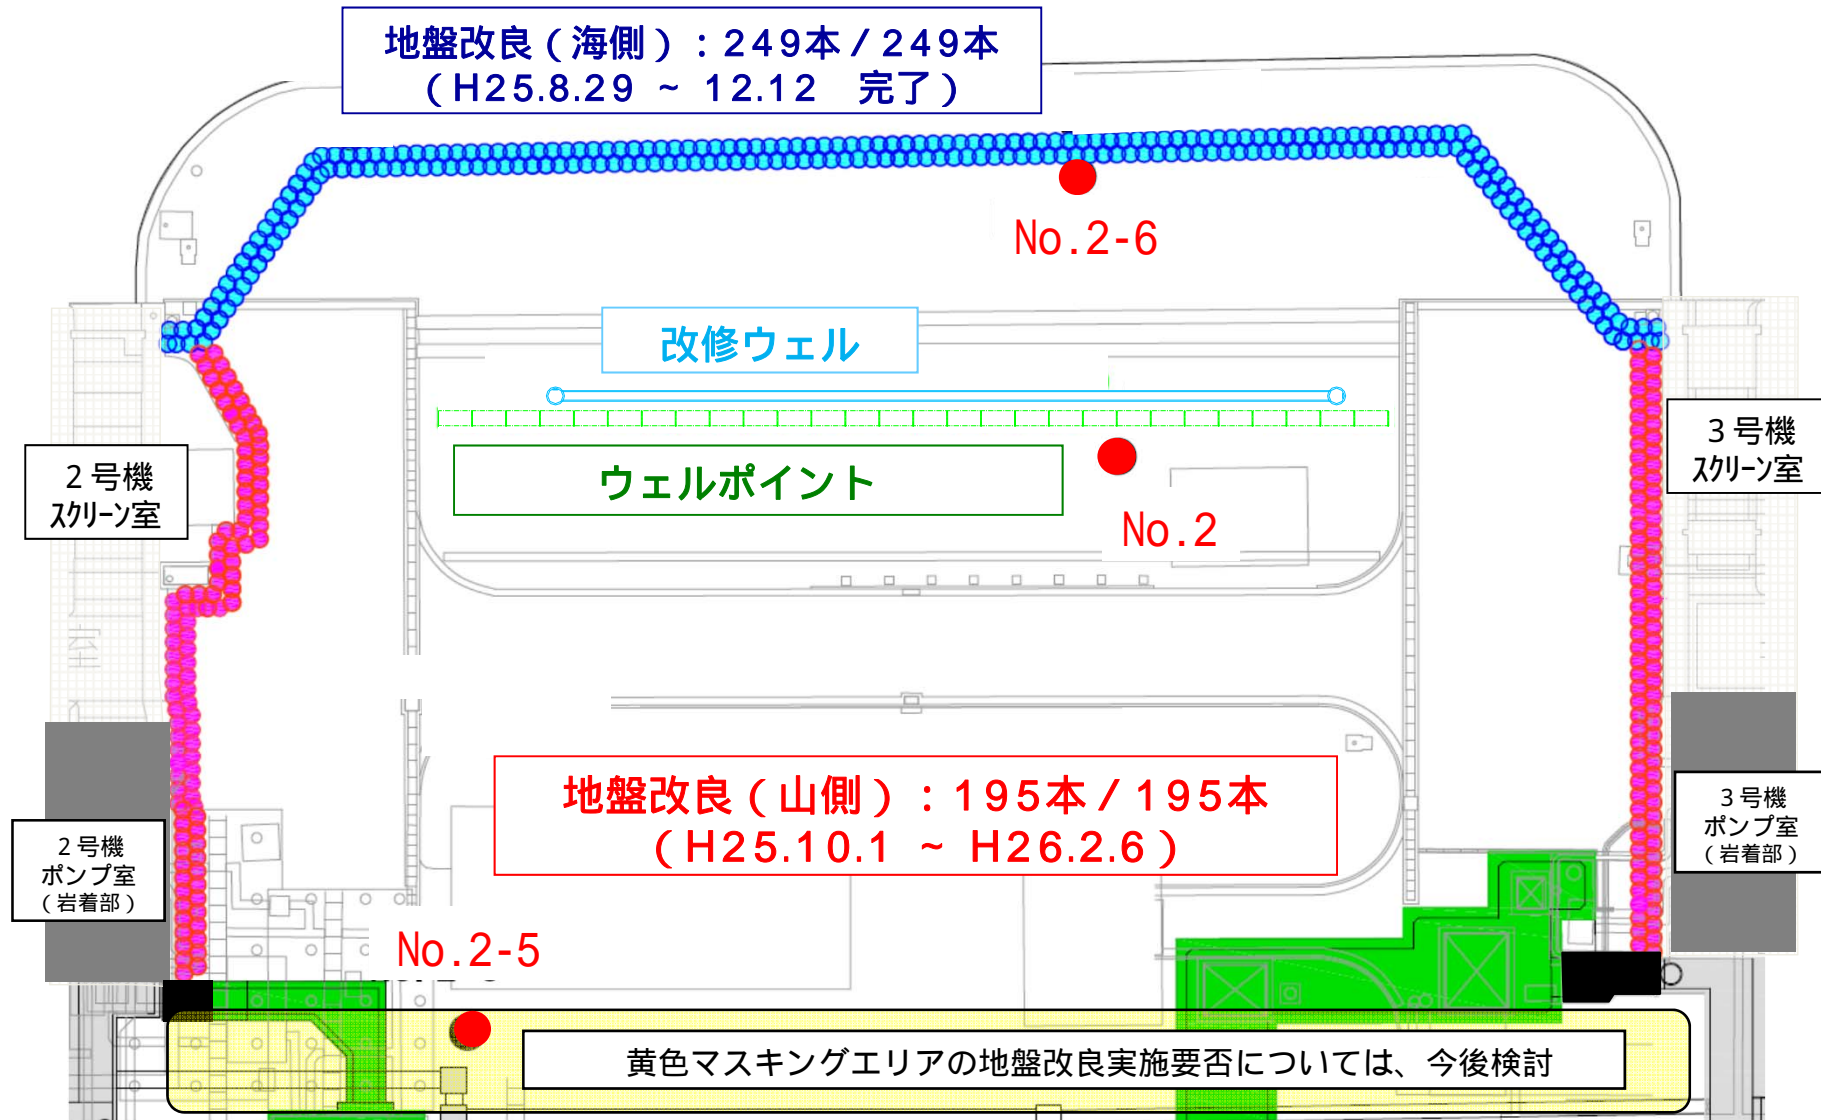
2 - 3号機間地盤改良工事の進捗状況 (6月16日朝時点)

2 - 3号機間ウェルポイントについては2015年10月14日に改修ウェルに切り替え

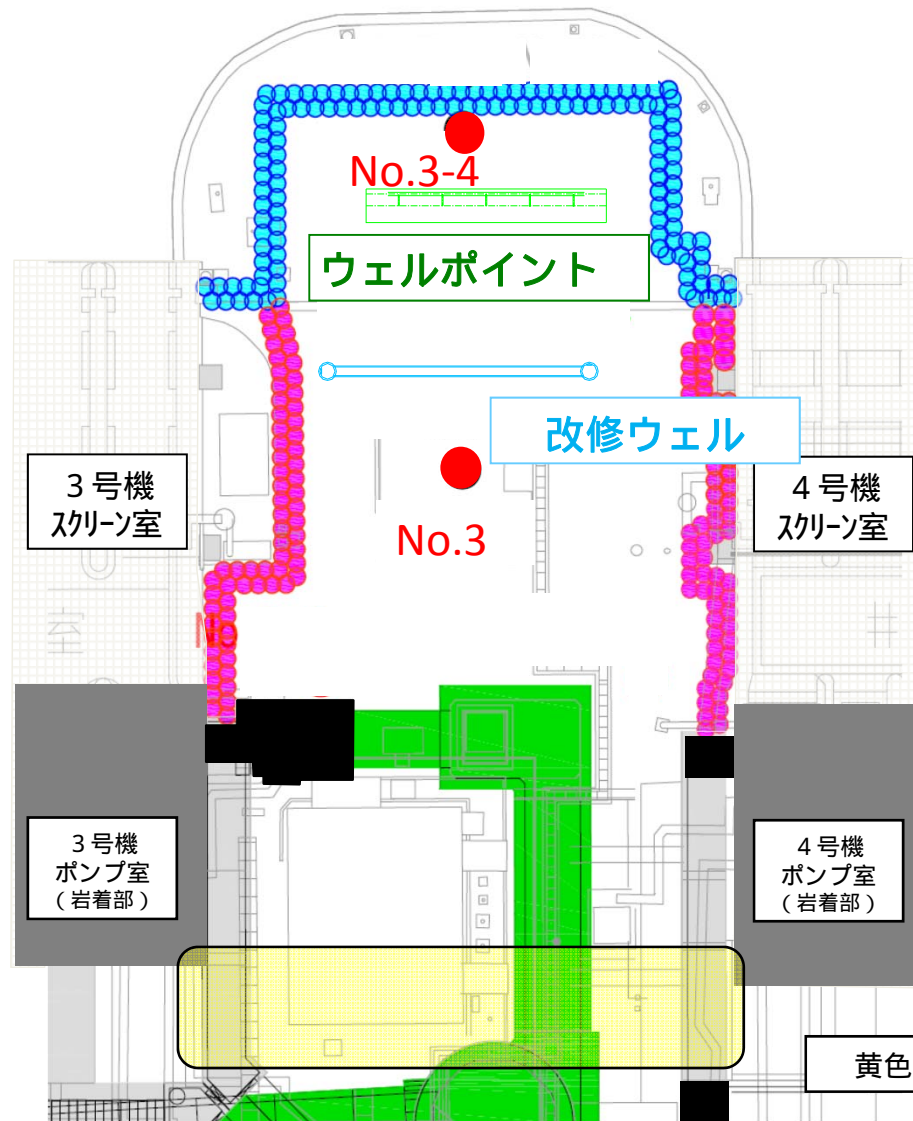
3 - 4号機間地盤改良工事の進捗状況 (6月16日朝時点)

地盤改良 (海側) : 132本 / 132本
(H25.8.23 ~ H26.1.23 完了)

地盤改良 (山側) : 137本 / 137本
(H25.10.19 ~ H26.3.5)

黄色マスキングエリアの地盤改良実施要否については、今後検討

3 - 4号機間ウェルポイントについては2015年9月17日に改修ウェルに切り替え
