陸側遮水壁の状況（第二段階）

2017年6月29日

東京電力ホールディングス株式会社

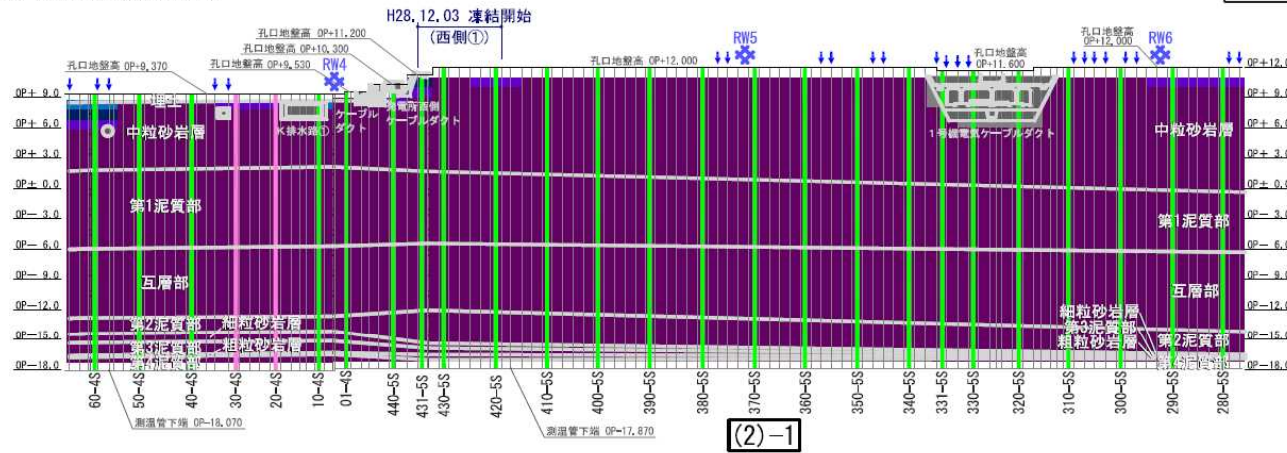
2-2 地中温度分布図 (1・2号機西側)

(2) 1, 2号機山側 (西側から望む)

(温度は6/27 7:00時点のデータ)

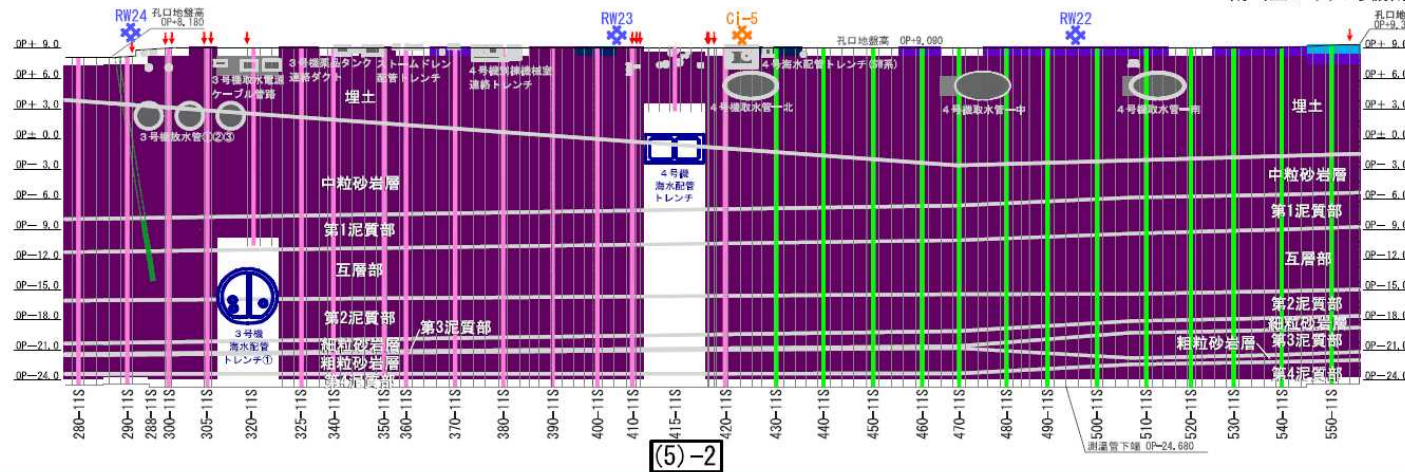
2-5 地中温度分布図 (3・4号機東側)

(5) 3, 4号機海側 (西側：内側から望む)

(温度は6/27 7:00時点のデータ)

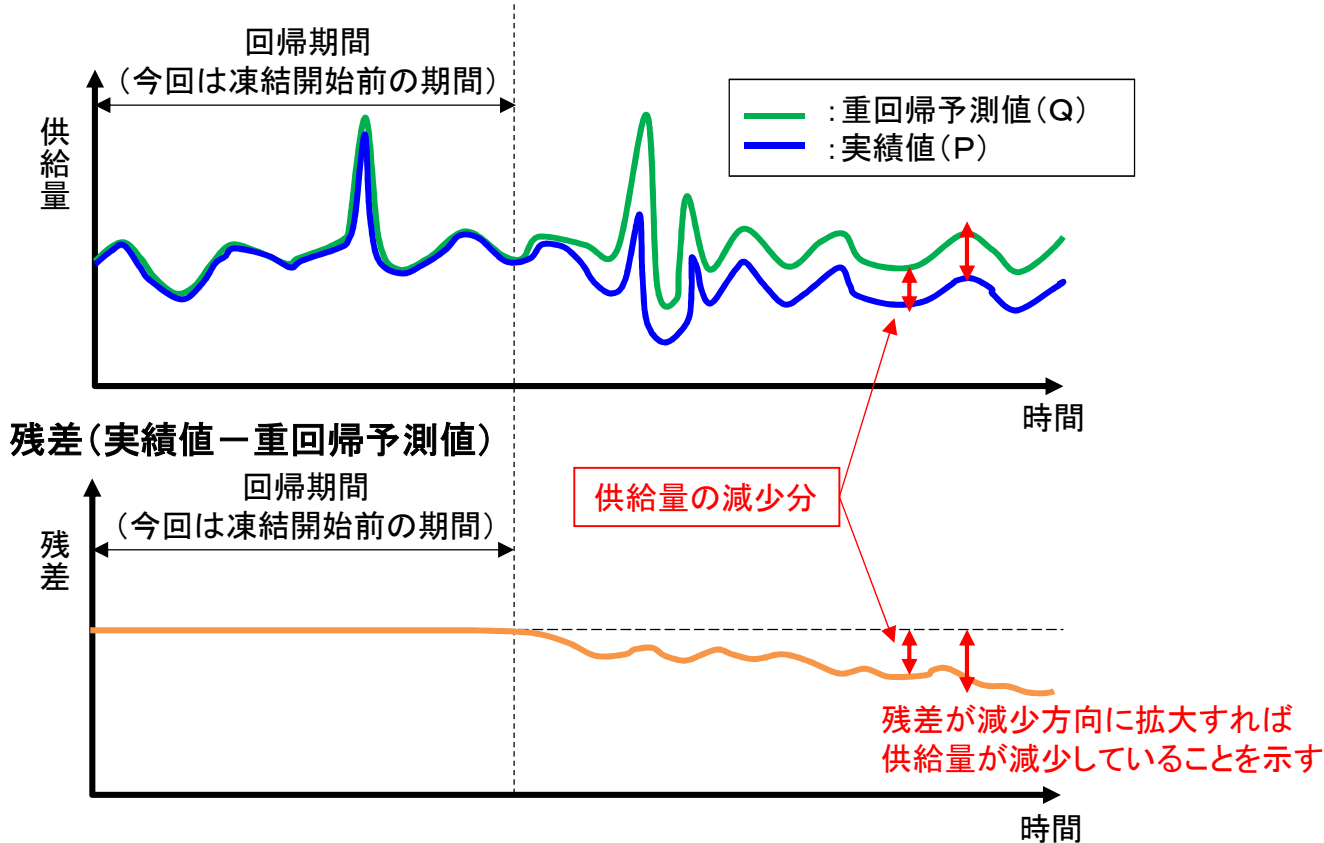
重回帰予測値と実績値

4m盤への水の供給量の低減状況の評価の手順は以下のとおり。

- ① 凍結運転開始前の期間を回帰期間として前頁における式を設定し、陸側遮水壁がない状態における4m盤への水の供給量の予測値(重回帰予測)を算出する。
- ② 4m盤への水の供給量の実績値を算出する(20頁参照)。
- ③ 残差(実績値-重回帰予測値)の推移から供給量の減少傾向を確認する。
⇒ ③において、残差がマイナス方向に拡大すれば供給量が減少していることを示す。
