陸側遮水壁の状況（第三段階）

陸側遮水壁 経過報告 地中温度(測温管温度) 9/187:00時点のデータ 第三段階

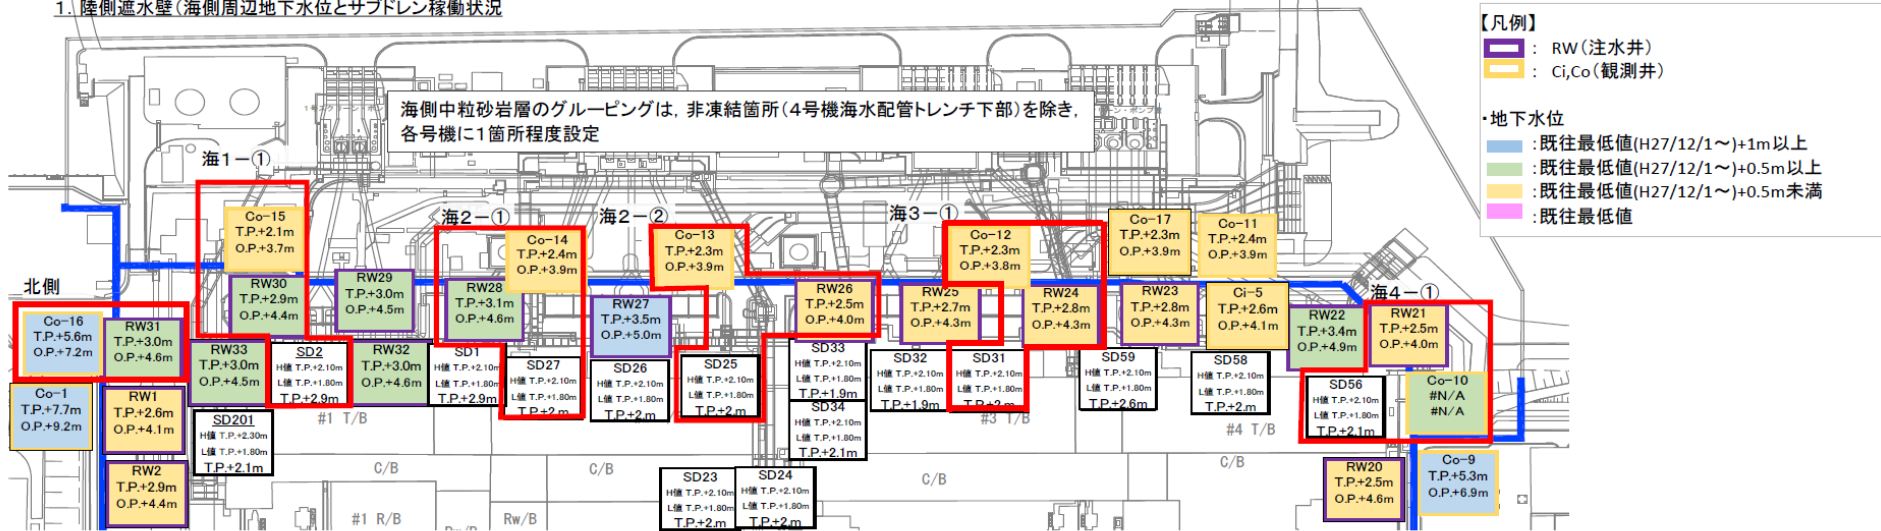
1. 陸側遮水壁（海側周辺）地下水位とサブドレン稼働状況

陸側遮水壁運用における監視項目（海側 中粒砂岩層水位）

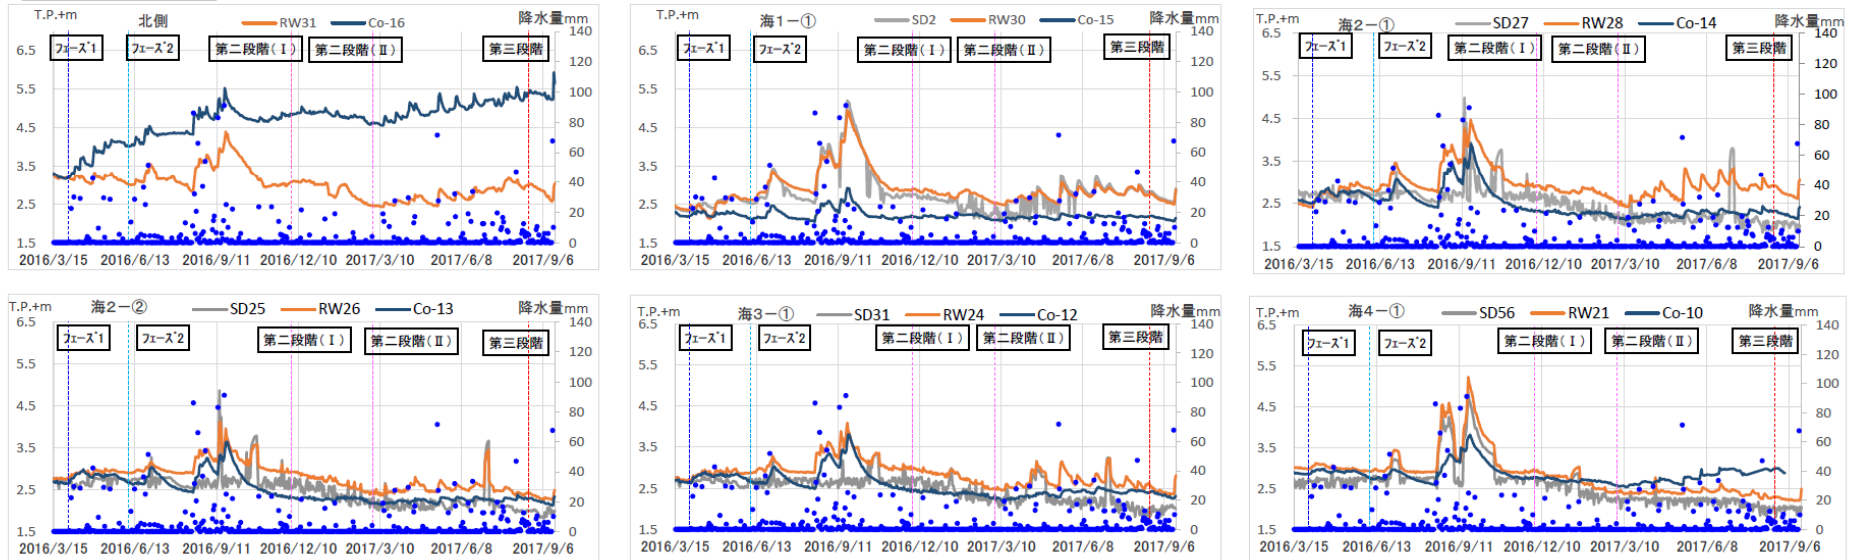
2. 陸側遮水壁内外水位

・地下水位は9/19 7:00時点のデータ

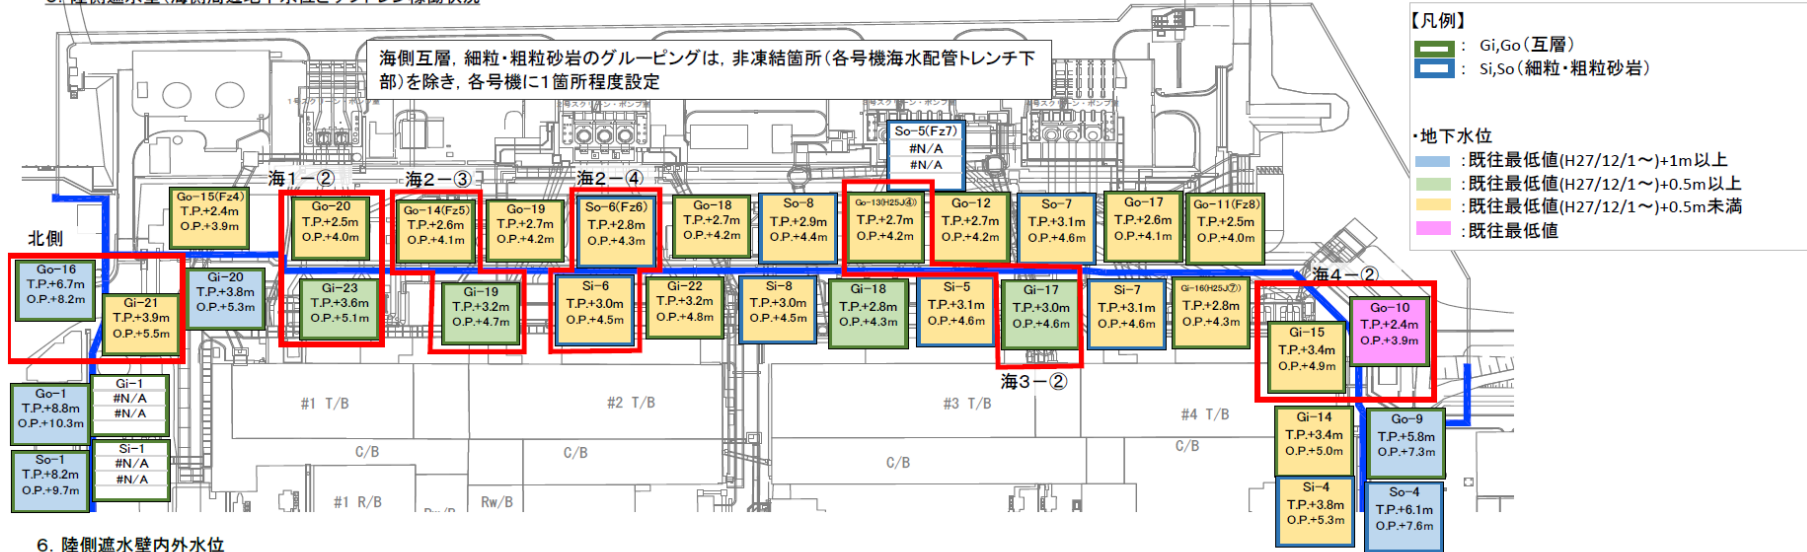
5. 陸側遮水壁（海側周辺地下水位とサブドレン稼働状況）

陸側遮水壁運用における監視項目（海側 互層、細粒・粗粒砂岩水位）

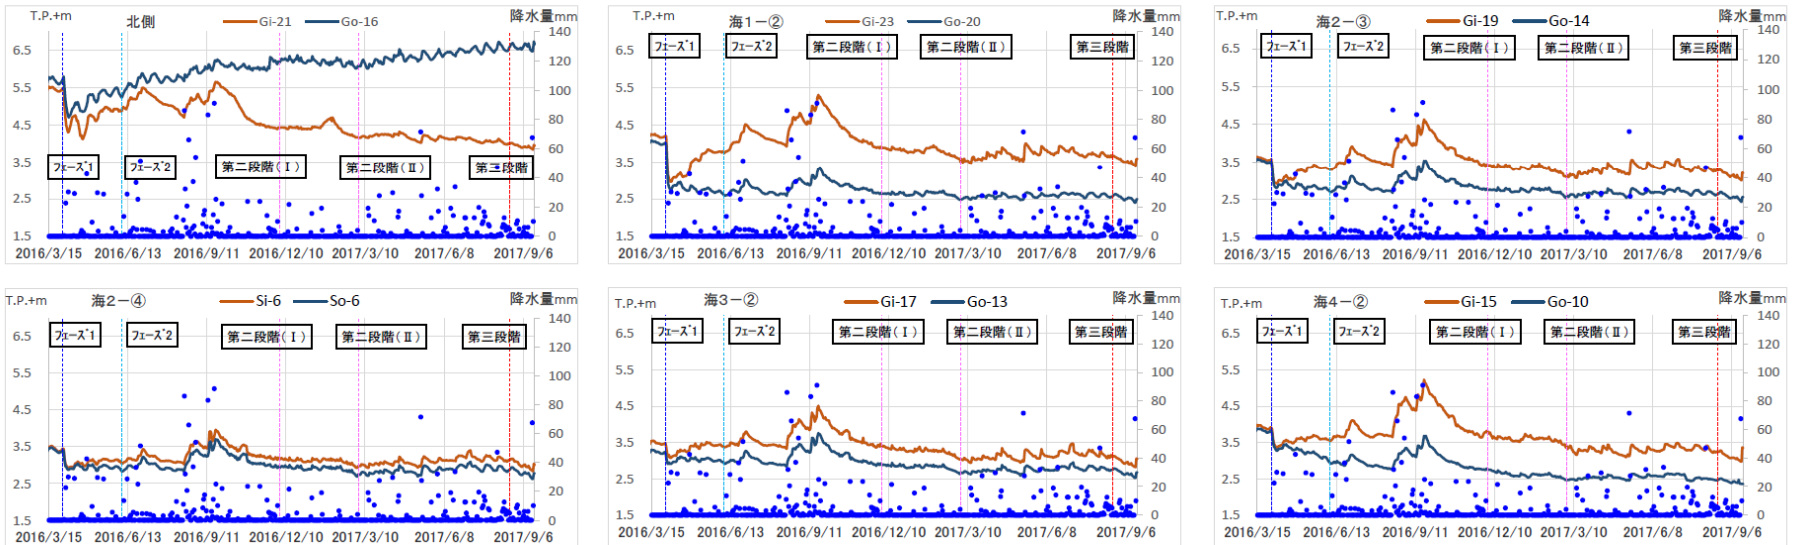
6. 陸側遮水壁内外水位

・地下水位は9/19 7:00時点のデータ

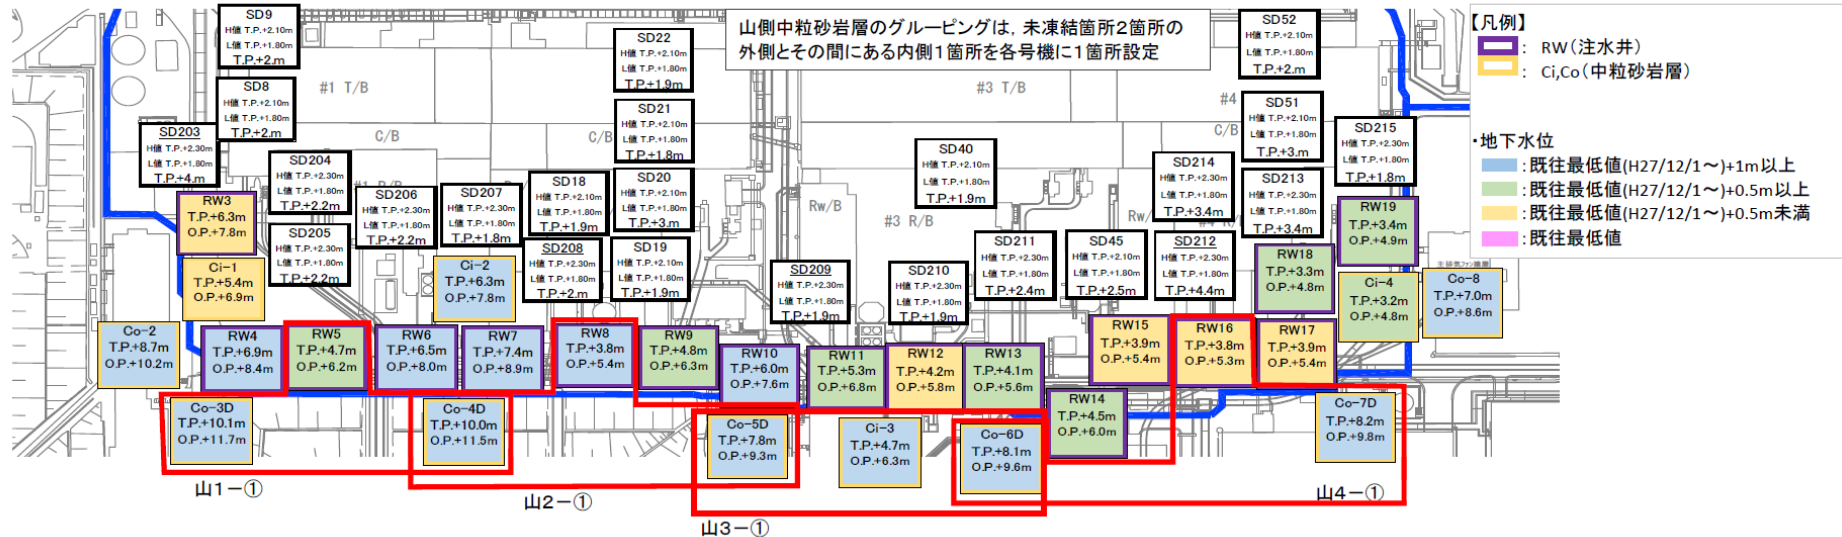
3. 陸側遮水壁(海側周辺地下水位とサブドレン稼働状況)

陸側遮水壁運用における監視項目(山側 中粒砂岩層水位)

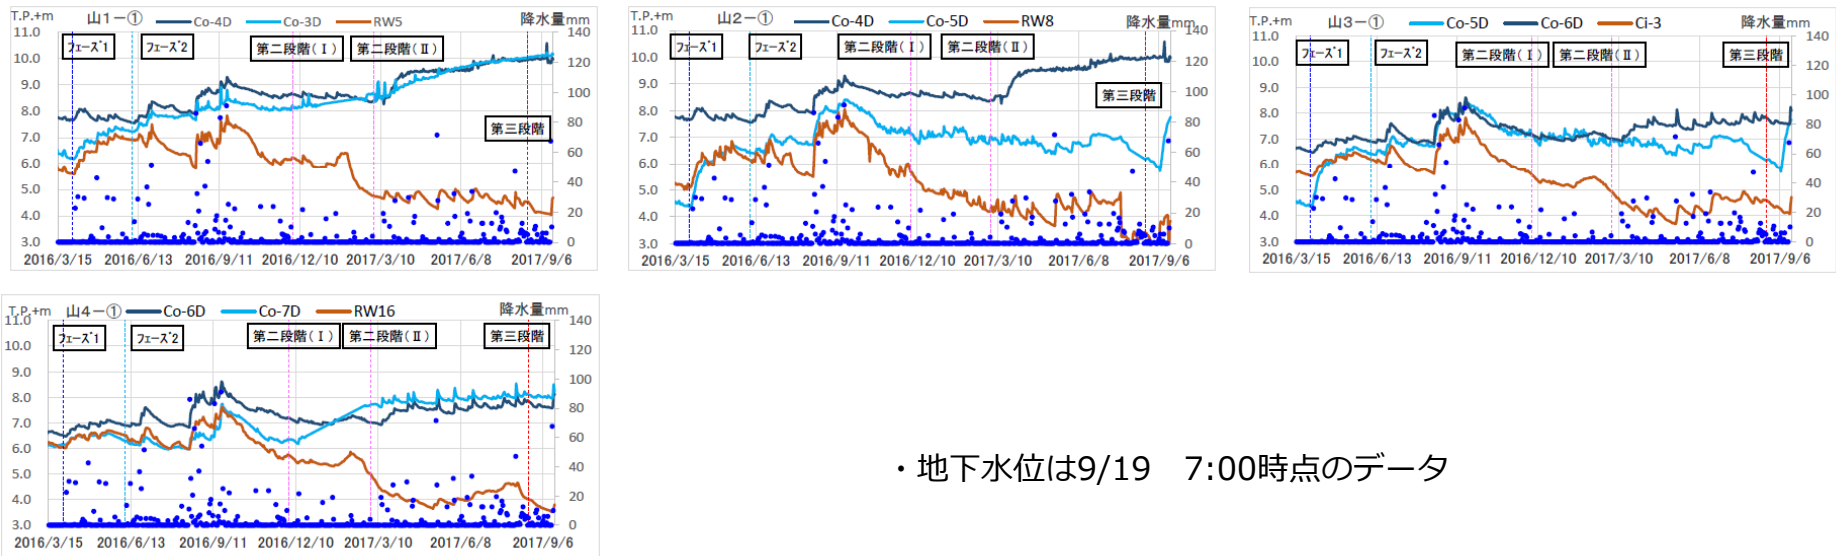
4. 陸側遮水壁内外水位

・地下水位は9/19 7:00時点のデータ

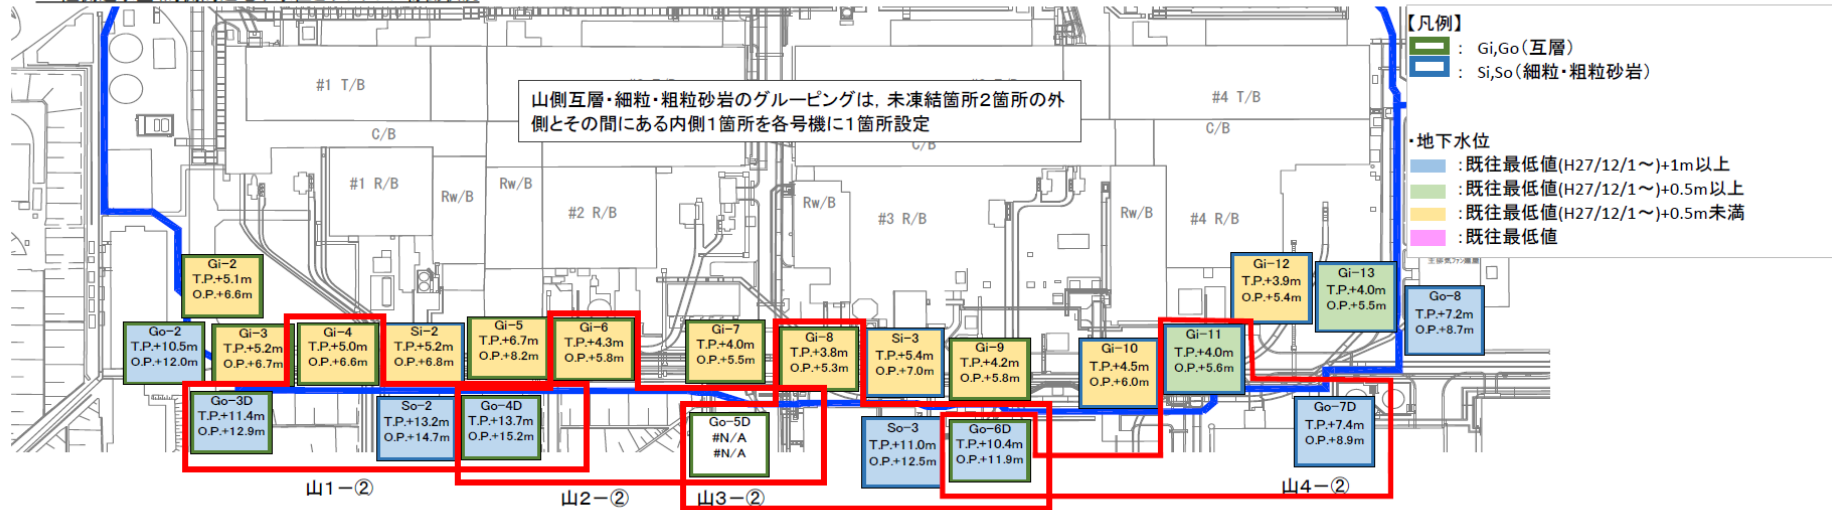
7. 陸側遮水壁（海側周辺地下水位とサブドレン稼働状況）

陸側遮水壁運用における監視項目（山側 互層、細粒・粗粒砂岩水頭）

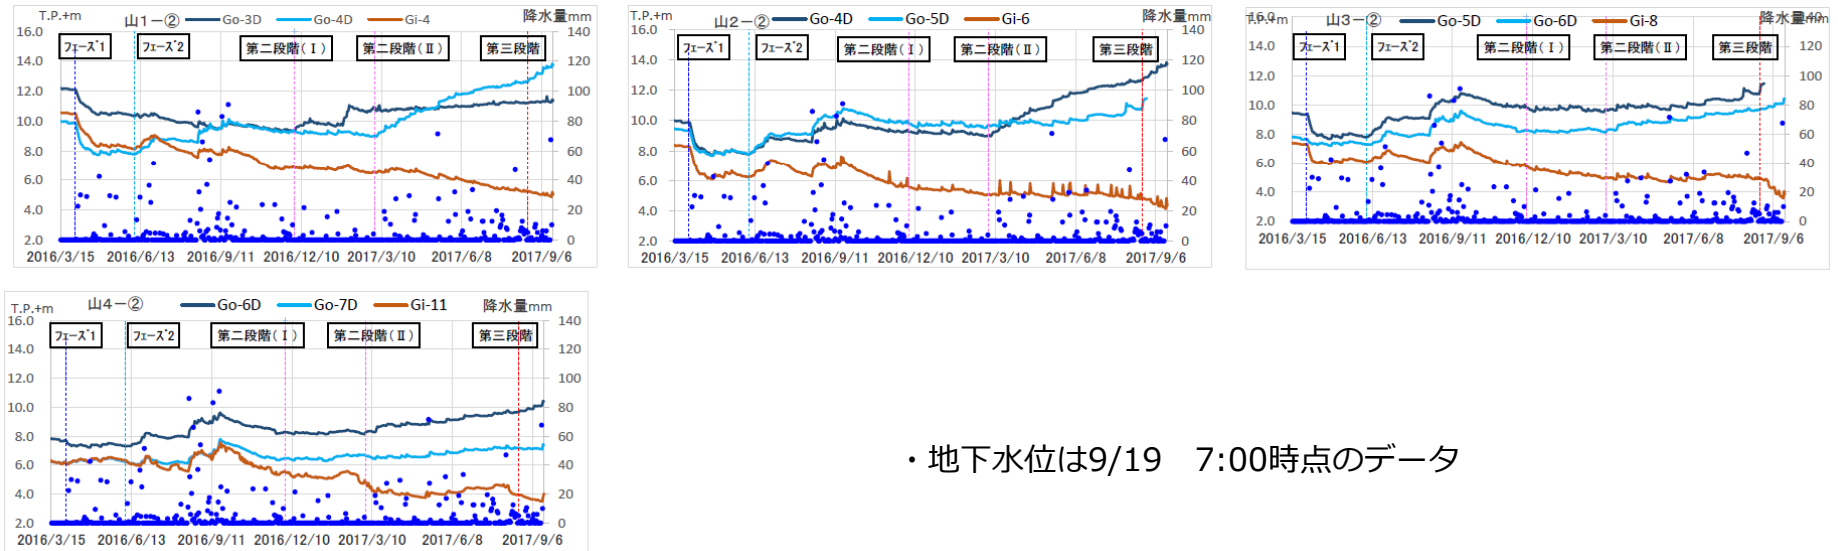
8. 陸側遮水壁内外水位

・地下水位は9/19 7:00時点のデータ

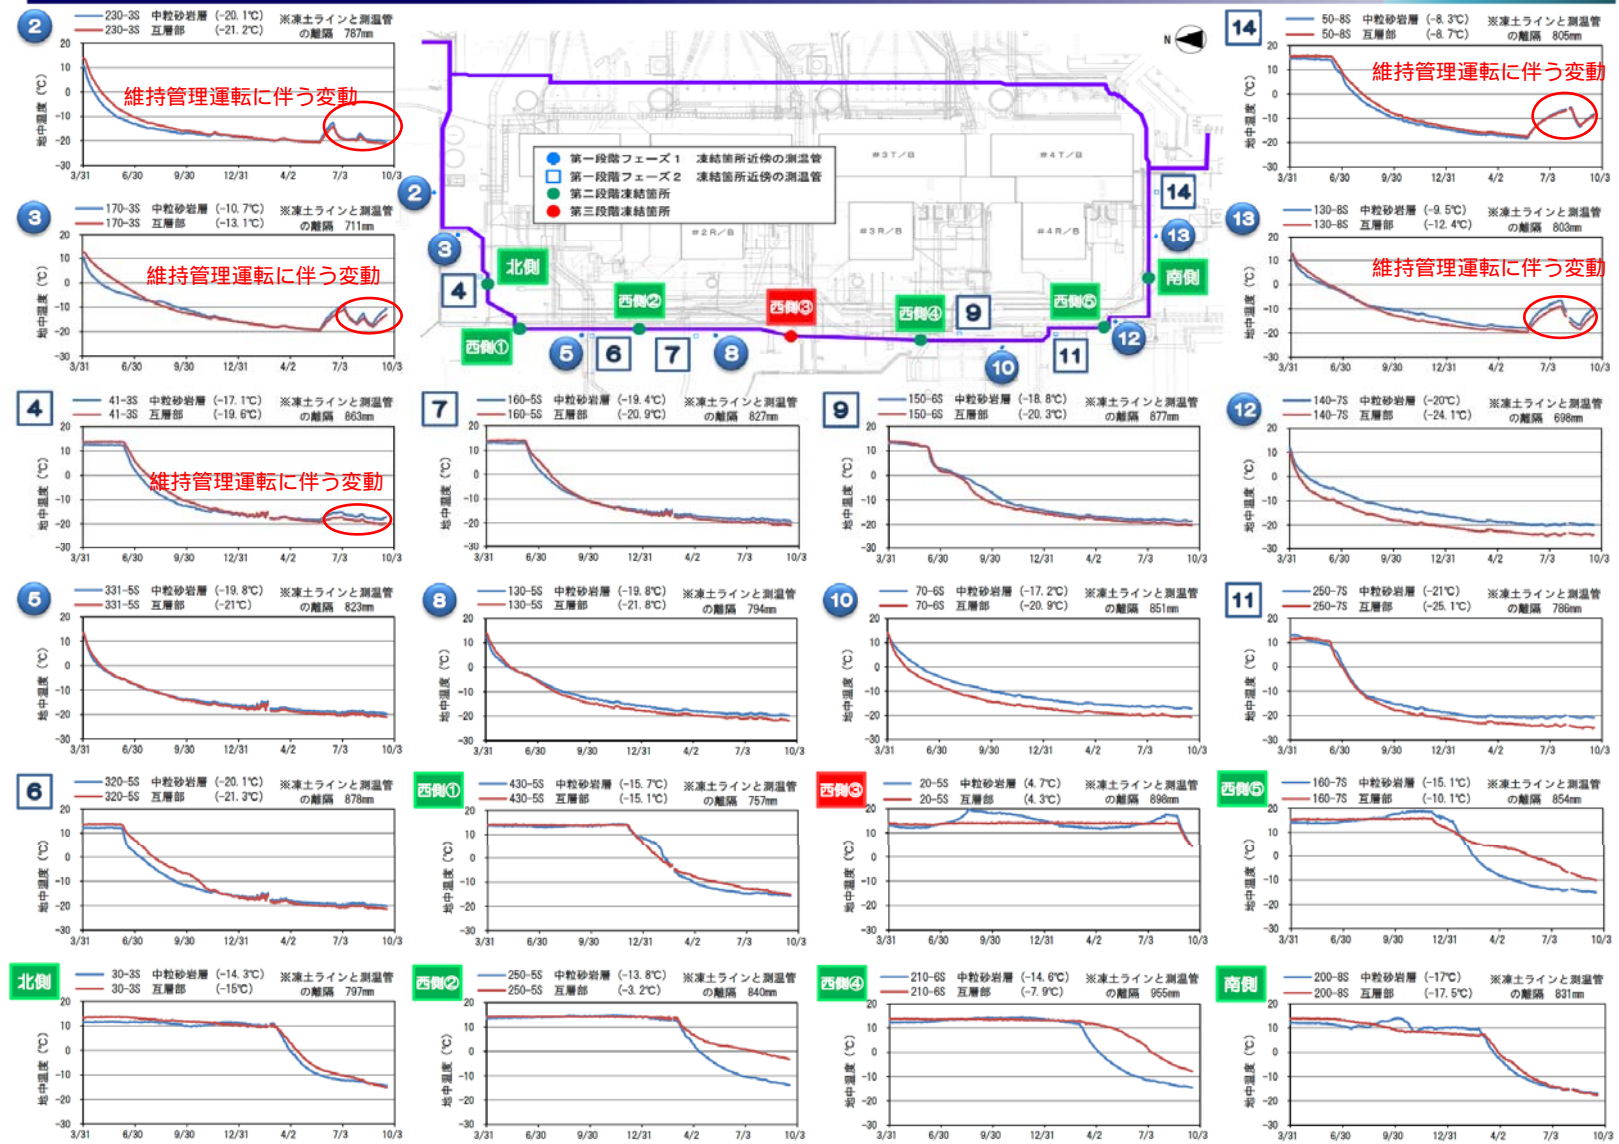
地中温度経時変化

注1) 中粒砂岩層の平均地中温度(青線):
 地表~GL-2mと第1泥質部境界付近を除く1mピッチで計測されている測温管温度の平均値
 注2) 互層部の平均地中温度(赤線):
 互層部上下の層境界付近を除く、1mピッチで計測されている測温管温度の平均値

: ~、西、及び南側については、2017年8月の計器点検に伴うデータ検証のため、一部データを除いています。
 : ~ および北側、西側①、西側②については、2017年2月の中継器交換に伴うデータ検証のため、一部データを除いています。

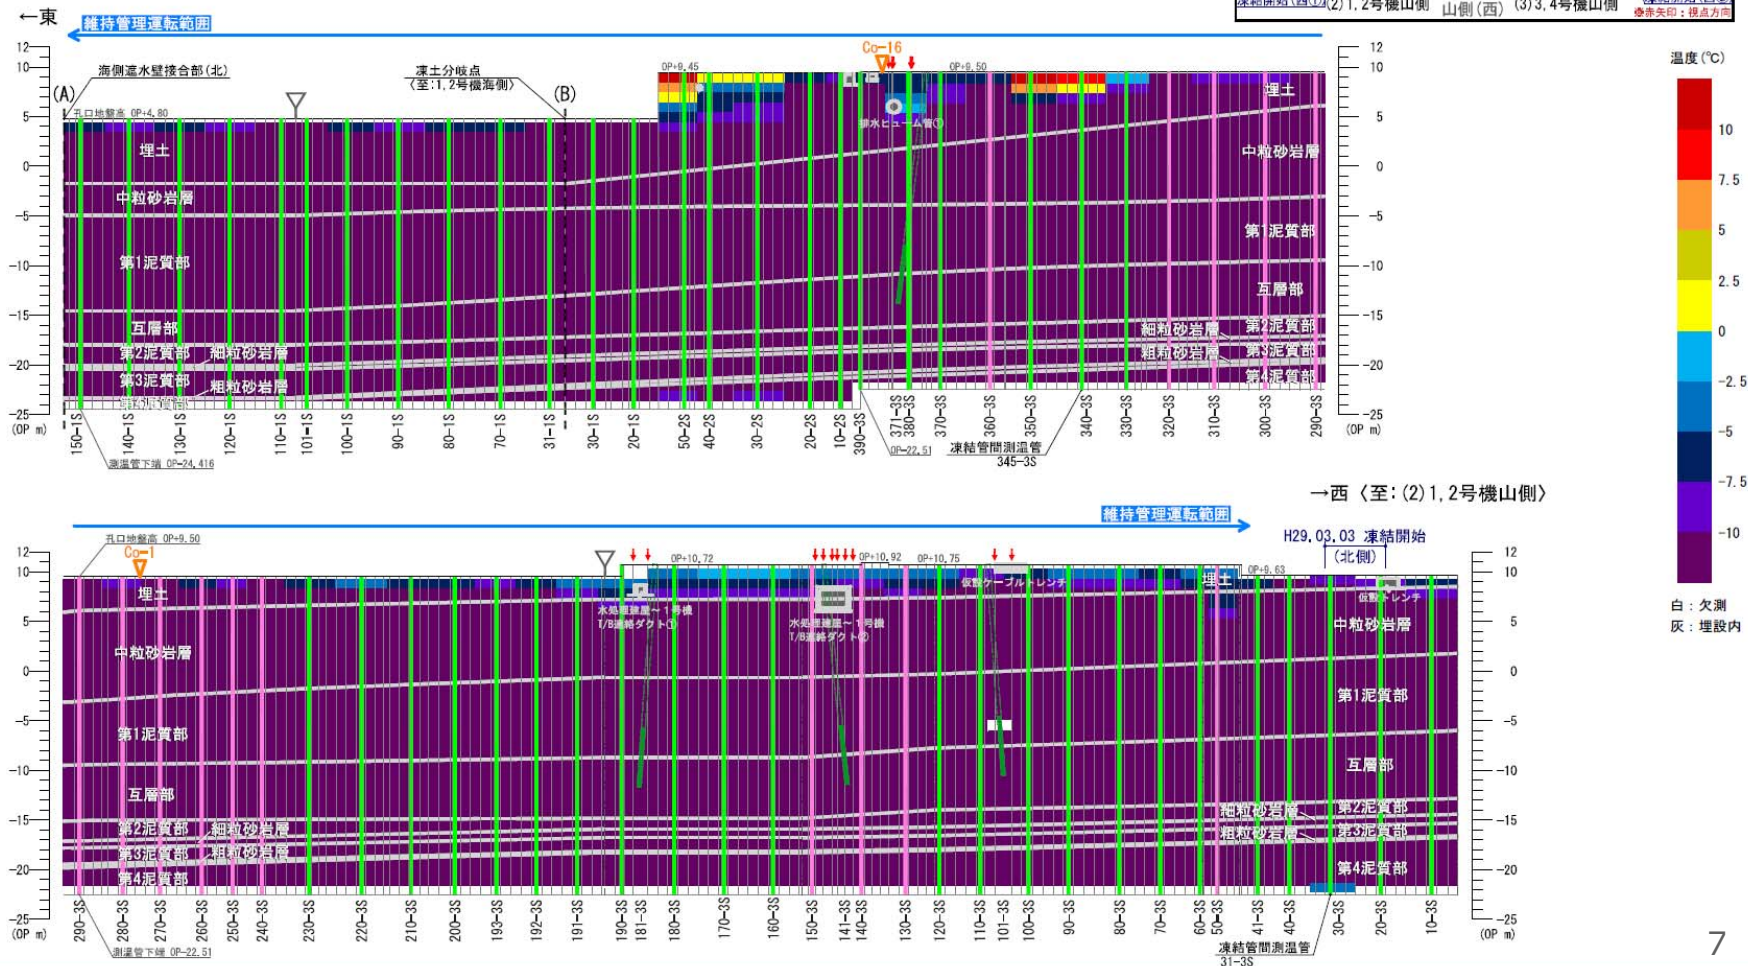
(1) 1号機北側（北側から望む）

(温度は9/18 7:00時点のデータ)

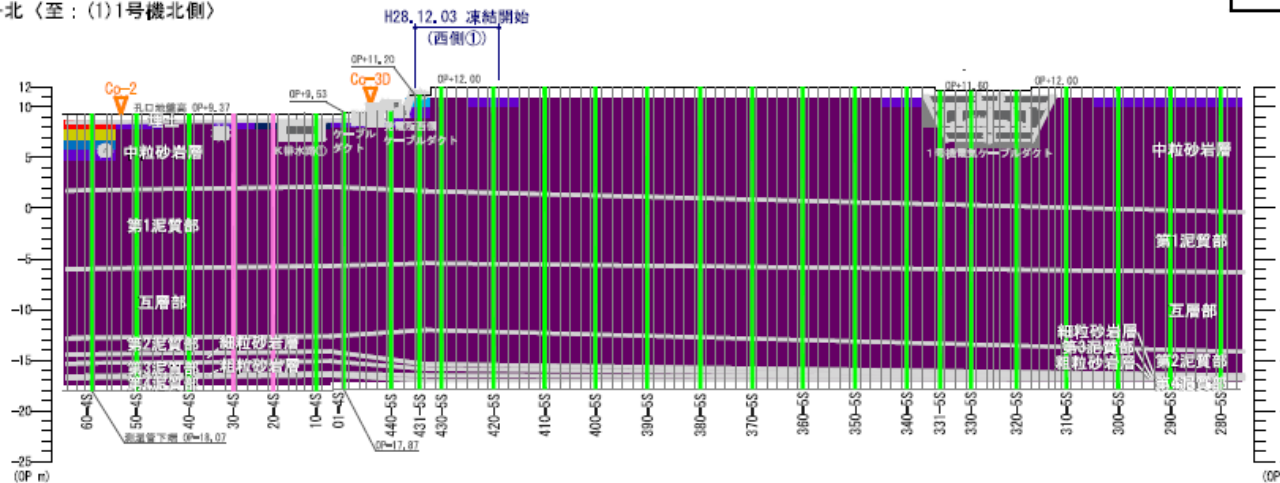
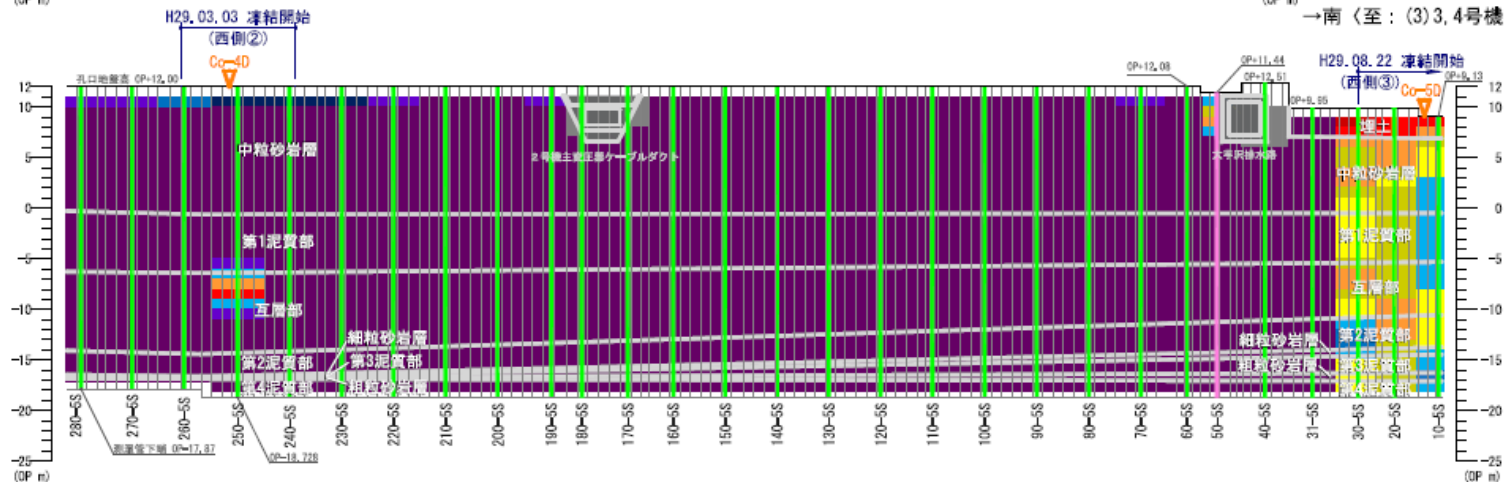
(2) 1, 2号機山側（西側から望む）

（温度は9/18 7:00時点のデータ）
