# 陸側遮水壁の状況（第三段階）

2017年9月28日

東京電力ホールディングス株式会社

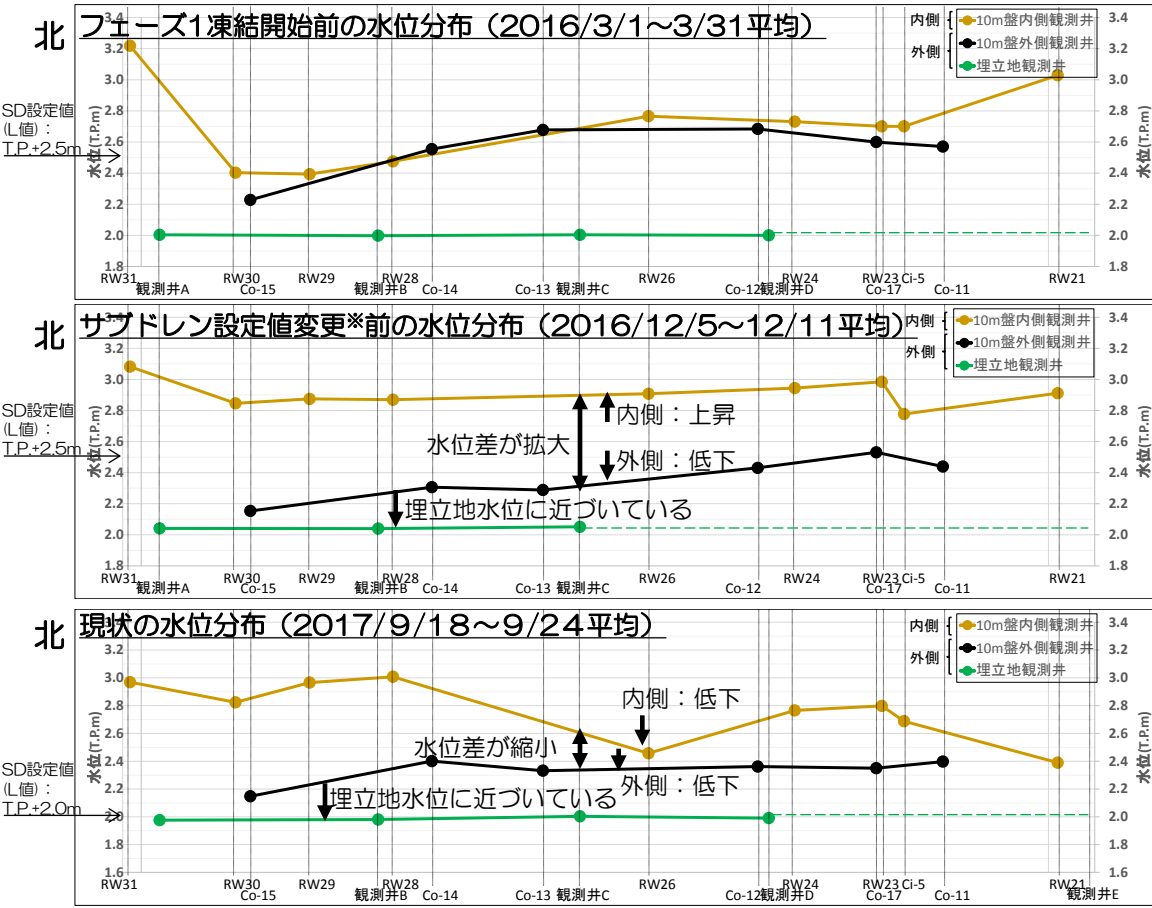
# 【参考】中粒砂岩層水位変化断面図 海側ライン

- 南** ◆ フェーズ1凍結開始～サブドレン設定値変更前にかけて地下水位差が拡大した。
- 内側の地下水位: 昨年3/31フェーズ1凍結開始以降、陸側遮水壁（海側）の影響で上昇した。サブドレン稼働の影響を受け、サブドレン設定水位付近（T.P.+2.8～3.0m程度）でほぼ様な水位分布となった。
  - 外側の地下水位: 昨年3/31フェーズ1凍結開始以降、陸側遮水壁（海側）の影響で低下した。
- 南** ◆ サブドレン設定値変更以降、地下水位差が縮小してきている。
- 内側の地下水位: 昨年12/12以降のサブドレン設定値変更の影響により、低下してきている。
  - 外側の地下水位: 低下が継続し、埋立地水位に近づいている。

※ 2016/12/12から2017/2/17にかけてL値を段階的に低下した (T.P.+2.5→2.0m)。

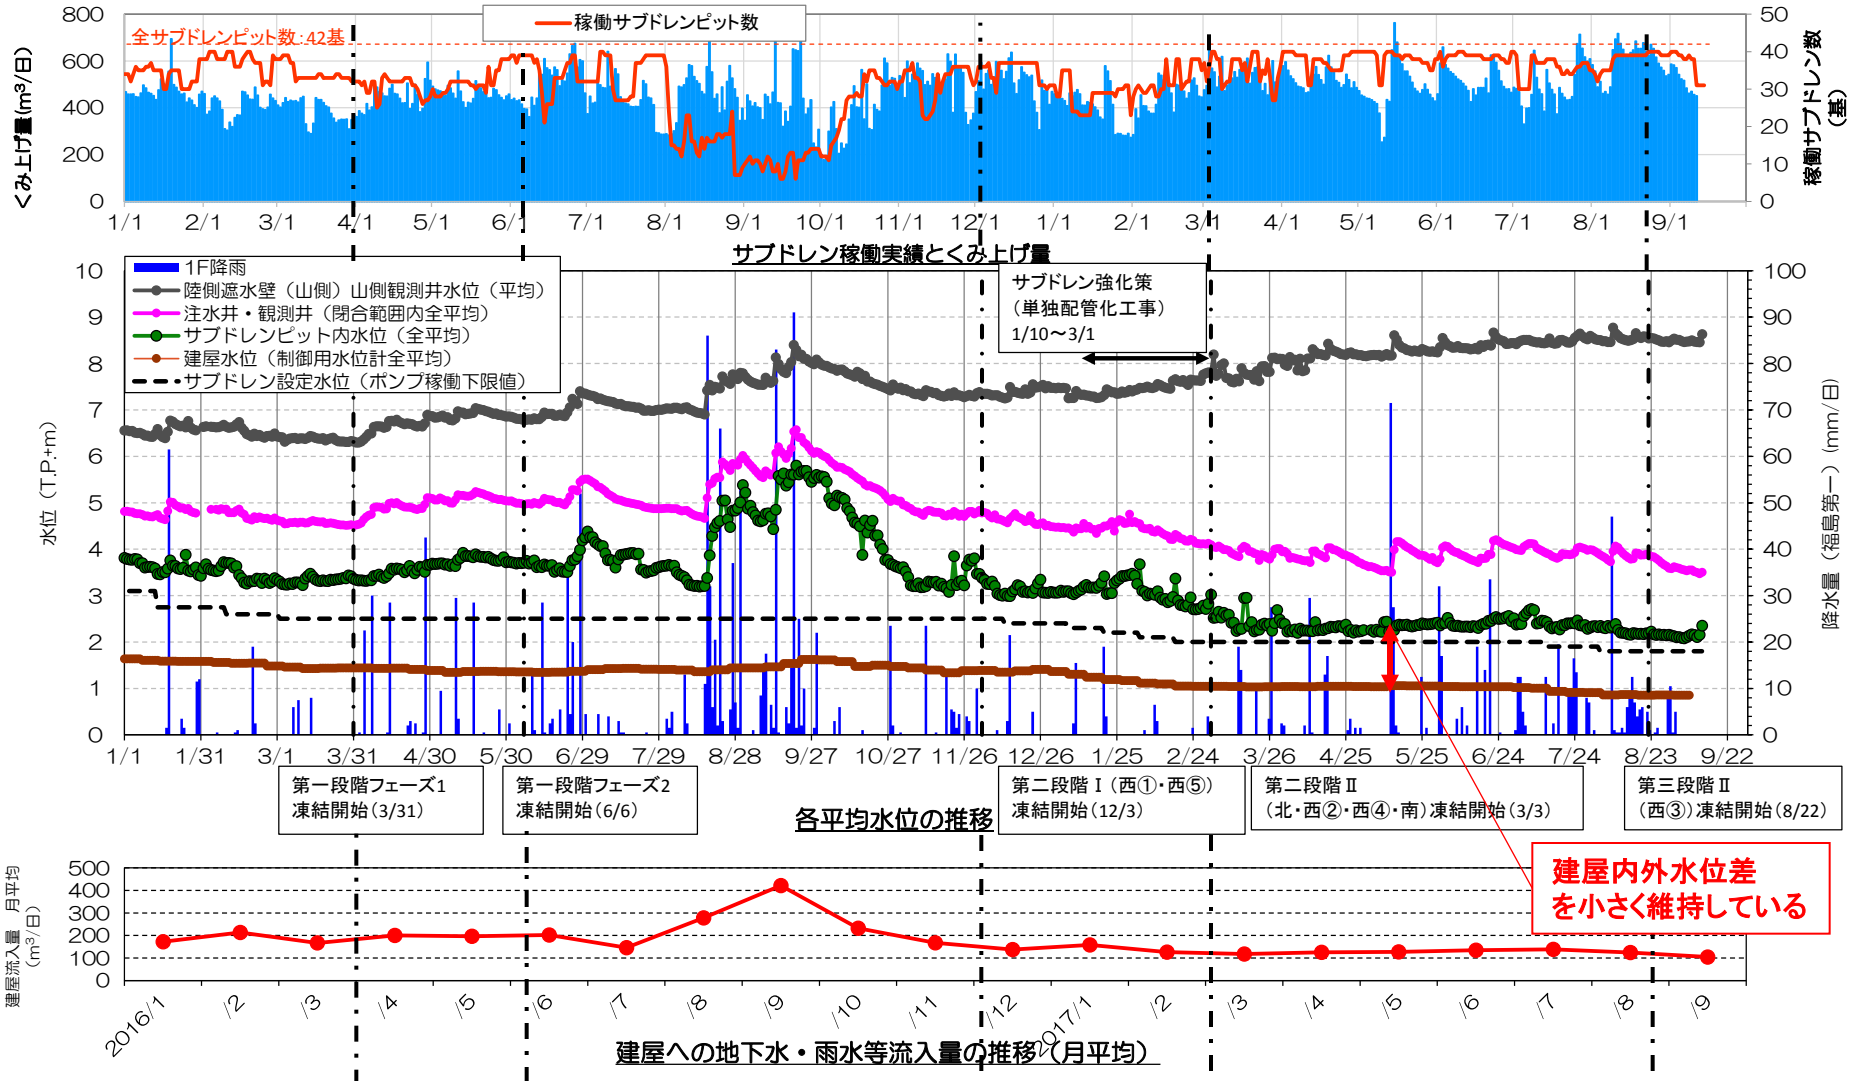
# 【参考】サブドレンによる地下水位制御性の向上

- サブドレン信頼性向上対策の一部実施完了(配管単独化等)により、サブドレンによる建屋周辺地下水位の制御性が向上し、ピット内水位をポンプ稼働設定水位の範囲内にほぼ制御出来ている。
- また、降雨時においてもピット内水位がほとんど上昇しておらず、サブドレン本来の動的な機能である「降雨時においても建屋内外水位差を拡大させない制御」が可能となっている。

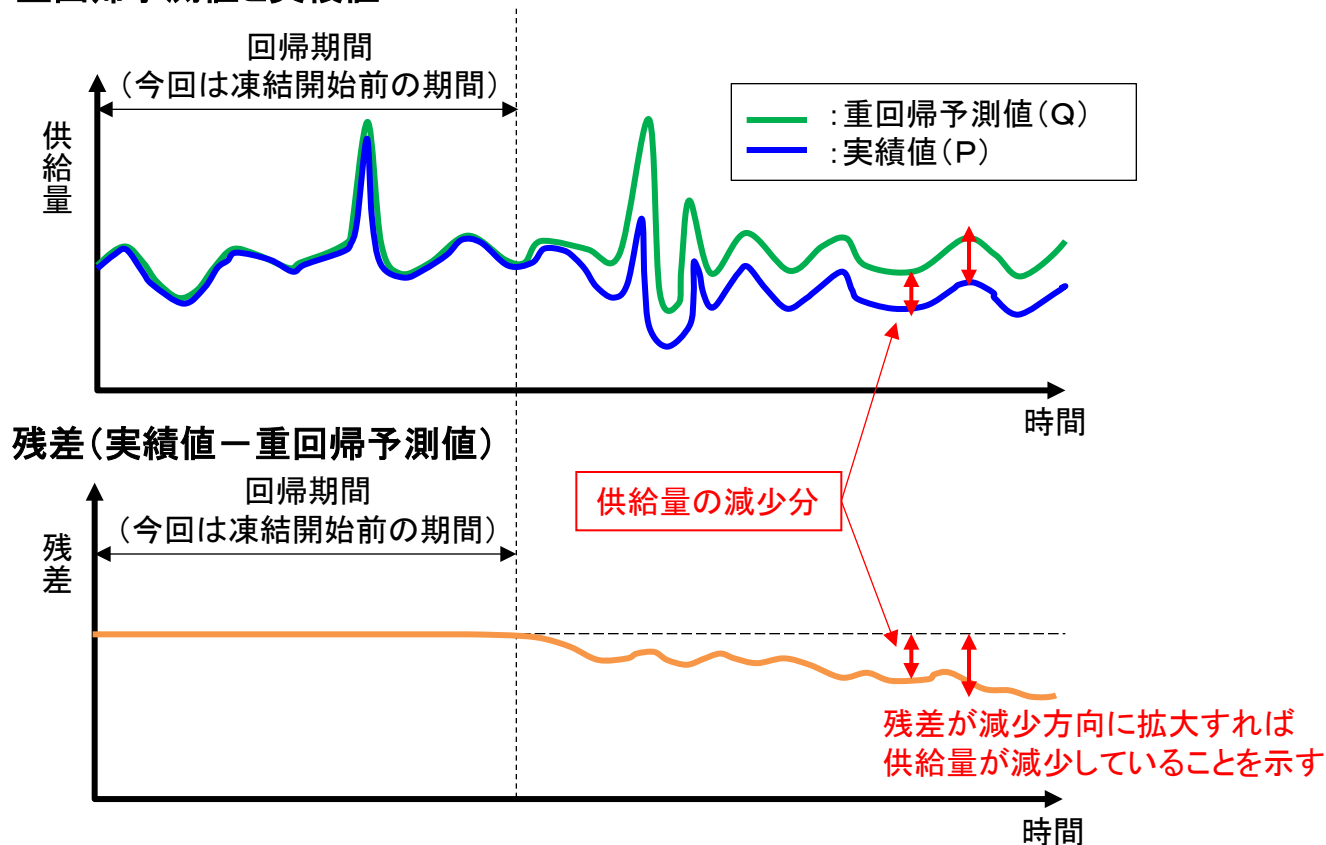
## 重回帰予測値と実績値

- ① 凍結運転開始前の期間を回帰期間として前頁における式を設定し、陸側遮水壁がない状態における4m盤への水の供給量の予測値(重回帰予測)を算出する。
  - ② 4m盤への水の供給量の実績値を算出する(16頁参照)。
  - ③ 残差(実績値-重回帰予測値)の推移から供給量の減少傾向を確認する。
- ⇒ ③において、残差がマイナス方向に拡大すれば供給量が減少していることを示す。
