陸側遮水壁の状況（第三段階）

- 陸側遮水壁は凍結それ自体を目的としたものではなく、建屋への地下水の流入を抑制し、汚染水の発生を抑制するための対策である。
- 第二段階に引き続き、第三段階において山側の未凍結箇所を閉合することで、建屋周辺への地下水の流入量を減らすことができ、汚染水の発生を抑制することができる。
- 第三段階を通じて、陸側遮水壁の効果発現状況を陸側遮水壁内外の地下水位差およびサブドレン・ウェルポイント・地下水ドレンの汲み上げ量等により確認していく。

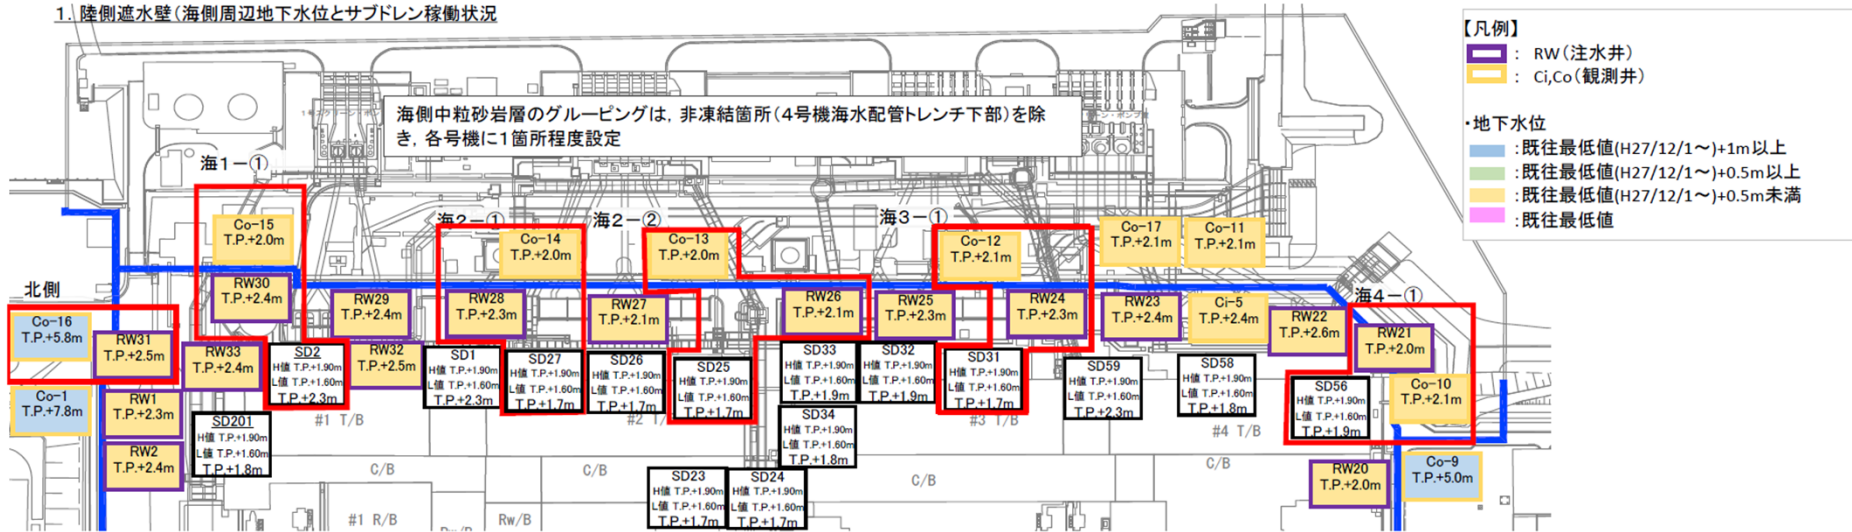
1. 陸側遮水壁（海側周辺地下水位とサブドレン稼働状況）

陸側遮水壁運用における監視項目（海側 中粒砂岩層水位）

・地下水位は1/9 7:00時点のデータ

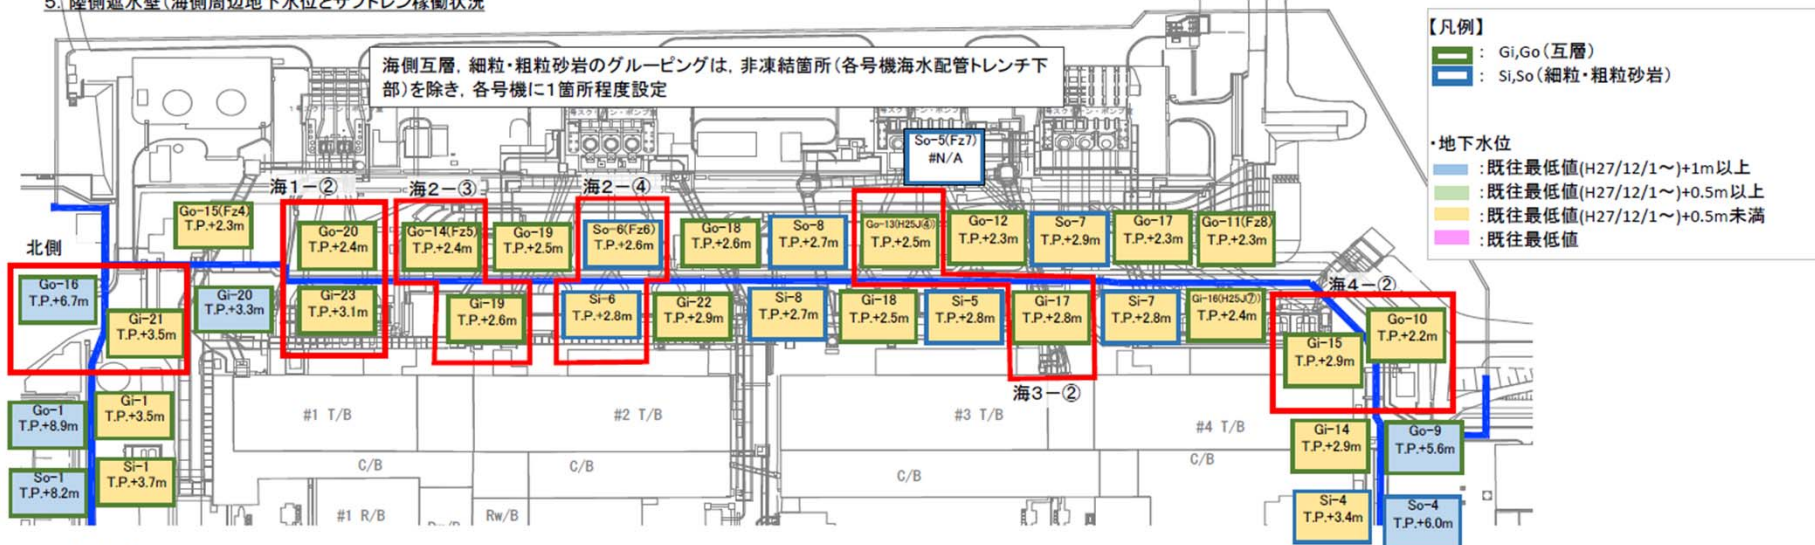
5. 陸側遮水壁(海側周辺)地下水位とサブドレン稼働状況

陸側遮水壁運用における監視項目(海側 互層、細粒・粗粒砂岩水位)

・地下水位は1/9 7:00時点のデータ

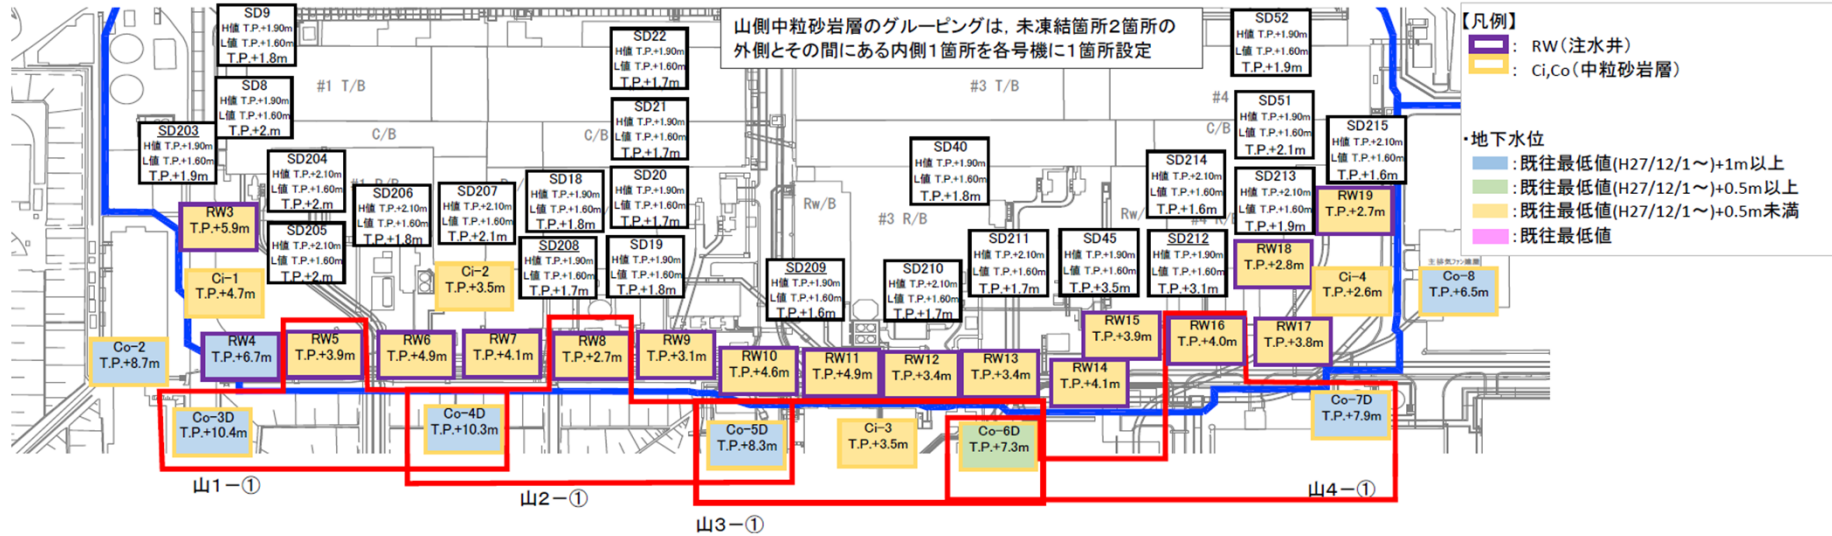
3. 陸側遮水壁(海側周辺地下水位とサブドレン稼働状況)

陸側遮水壁運用における監視項目(山側 中粒砂岩層水位)

・地下水位は1/9 7:00時点のデータ

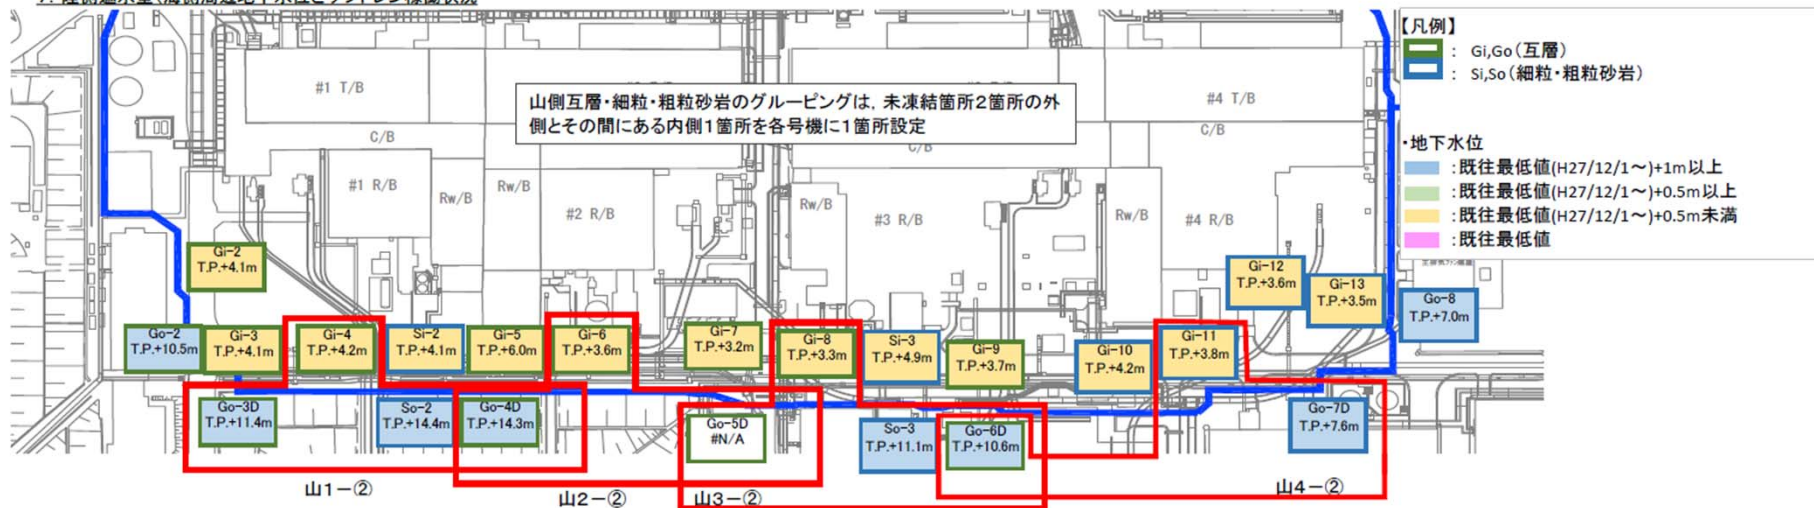
7. 陸側遮水壁（海側周辺地下水位とサブドレン稼働状況）

陸側遮水壁運用における監視項目（山側 互層、細粒・粗粒砂岩水頭）

・地下水位は1/9 7:00時点のデータ

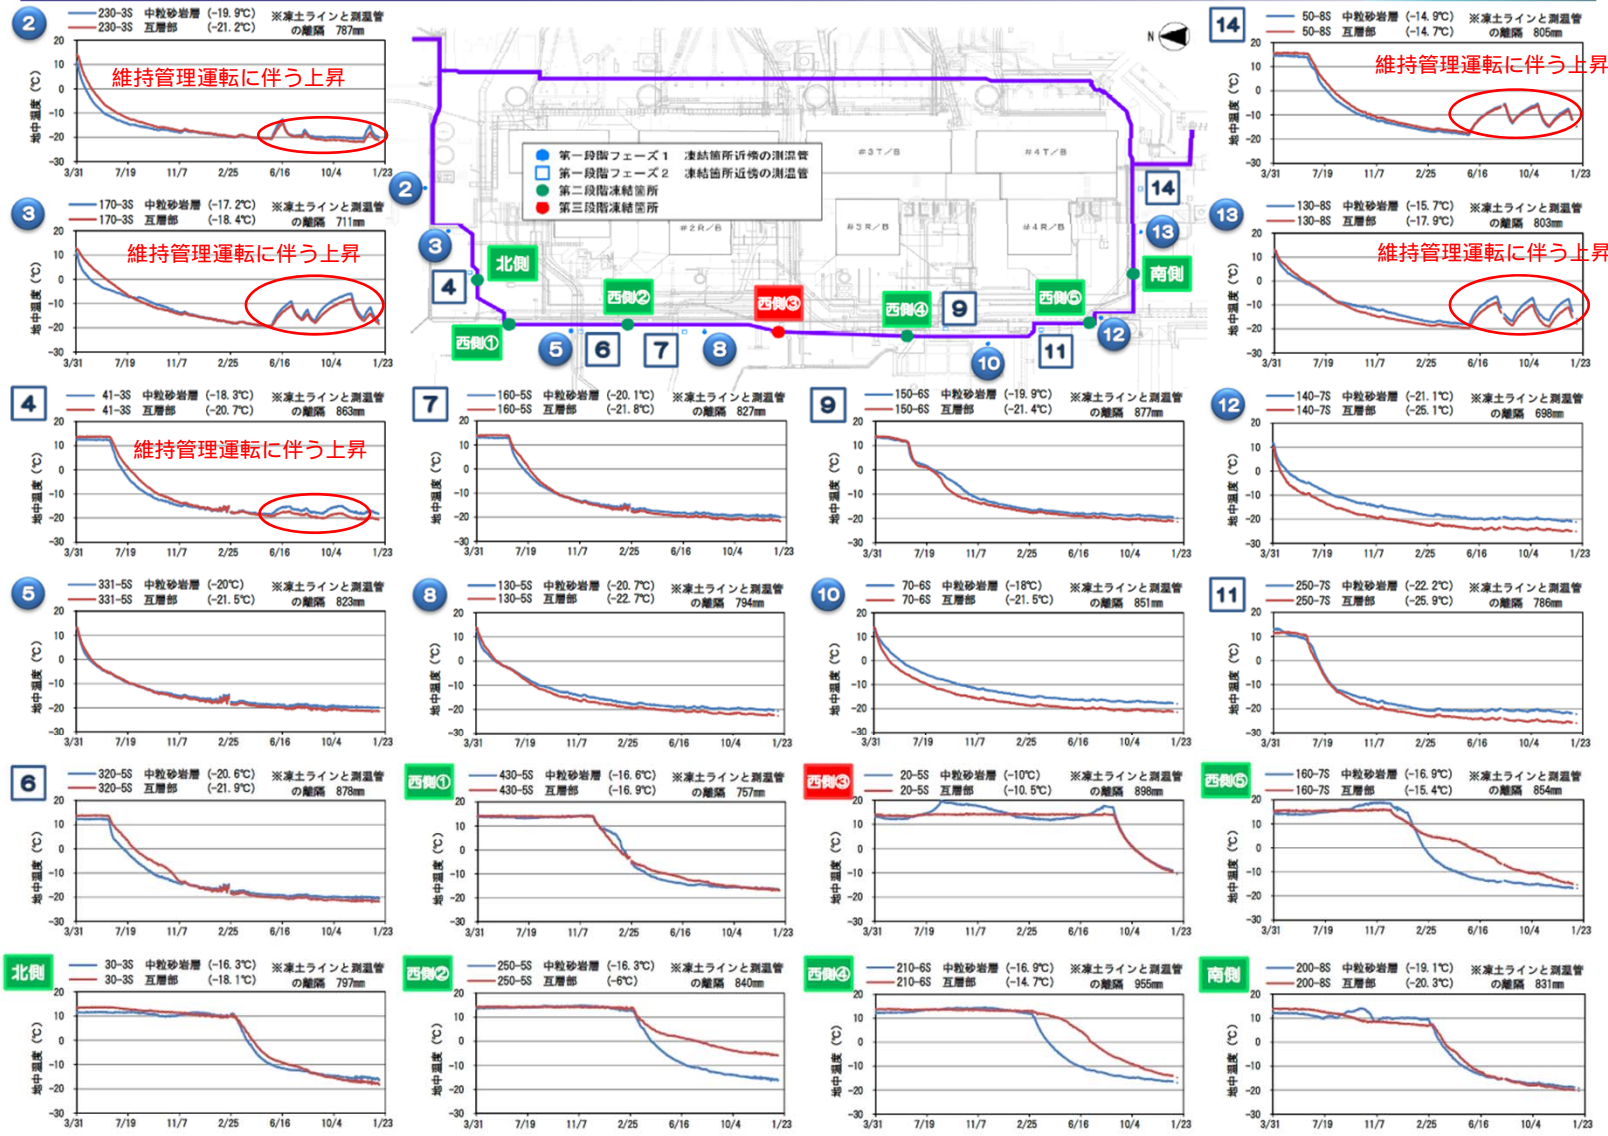
地中温度経時変化

注1) 中粒砂岩層の平均地中温度(青線):
 地表~GL-2mと第1泥質部境界付近を除く1mピッチで計測されている測温管温度の平均値
 注2) 互層部の平均地中温度(赤線):
 互層部上下の層境界付近を除く、1mピッチで計測されている測温管温度の平均値

陸側遮水壁 経過報告 地中温度(測温管温度) 1/9 7:00時点のデータ 第三段階

: ~ および北側、西側、西側については、2017年2月の中継器交換に伴うデータ検証のため、一部データを除いています。
 : ~ 、西、及び南側については、2017年8月の計器点検に伴うデータ検証のため、一部データを除いています。
 : ~ および西側、南側については、機器不具合のため、2018年1月の一部データが欠測しています。

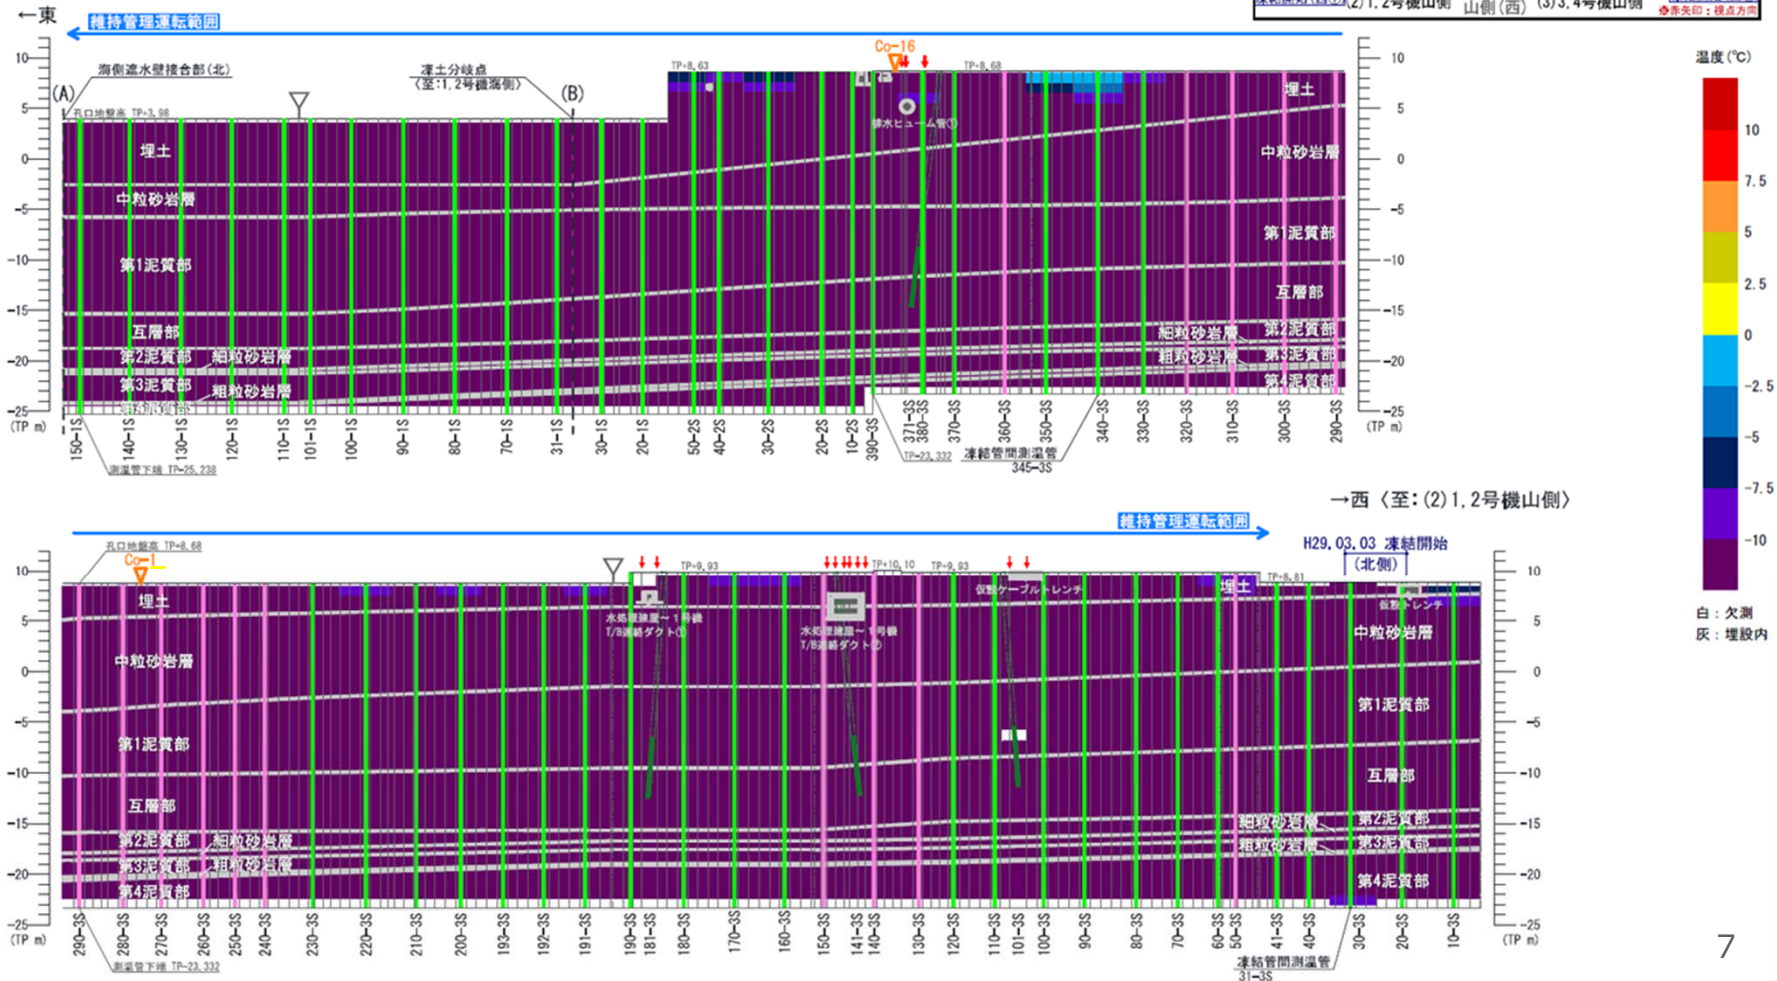
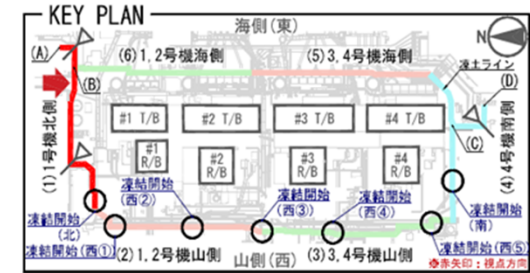
(1) 1号機北側（北側から望む）

（温度は1/9 9:00時点のデータ）

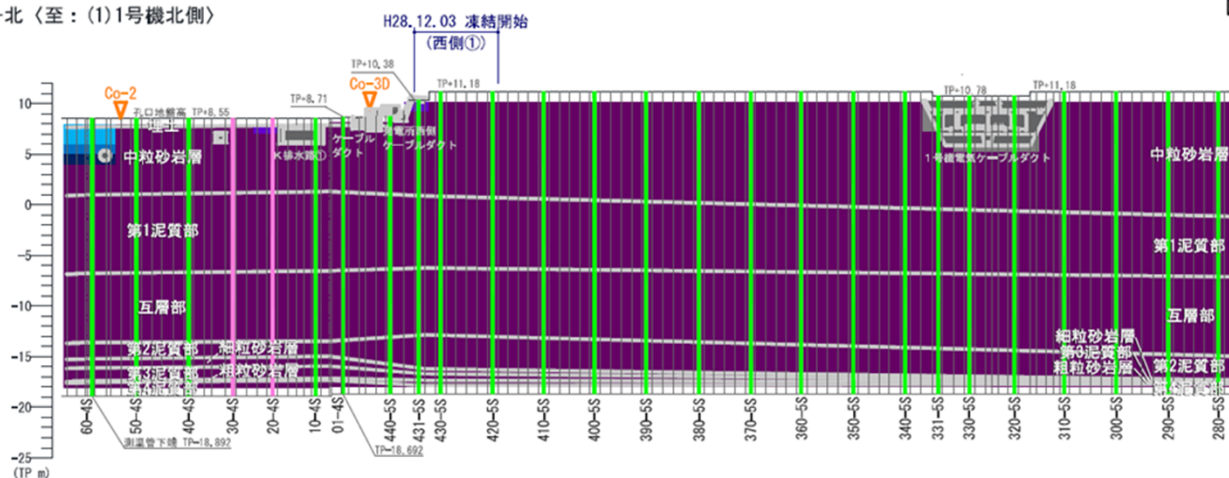
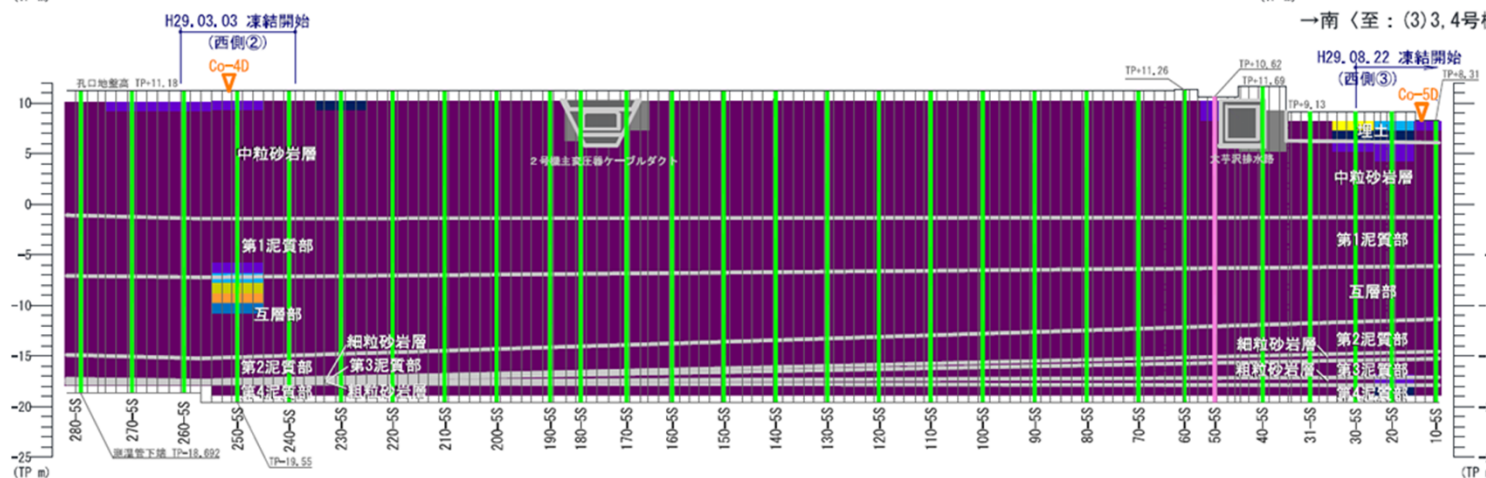
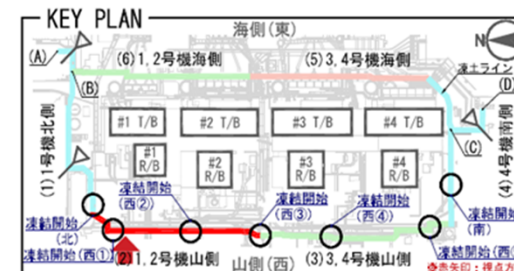
(2) 1, 2号機山側（西側から望む）

（温度は1/9 9:00時点のデータ）

白：欠測
灰：埋設内

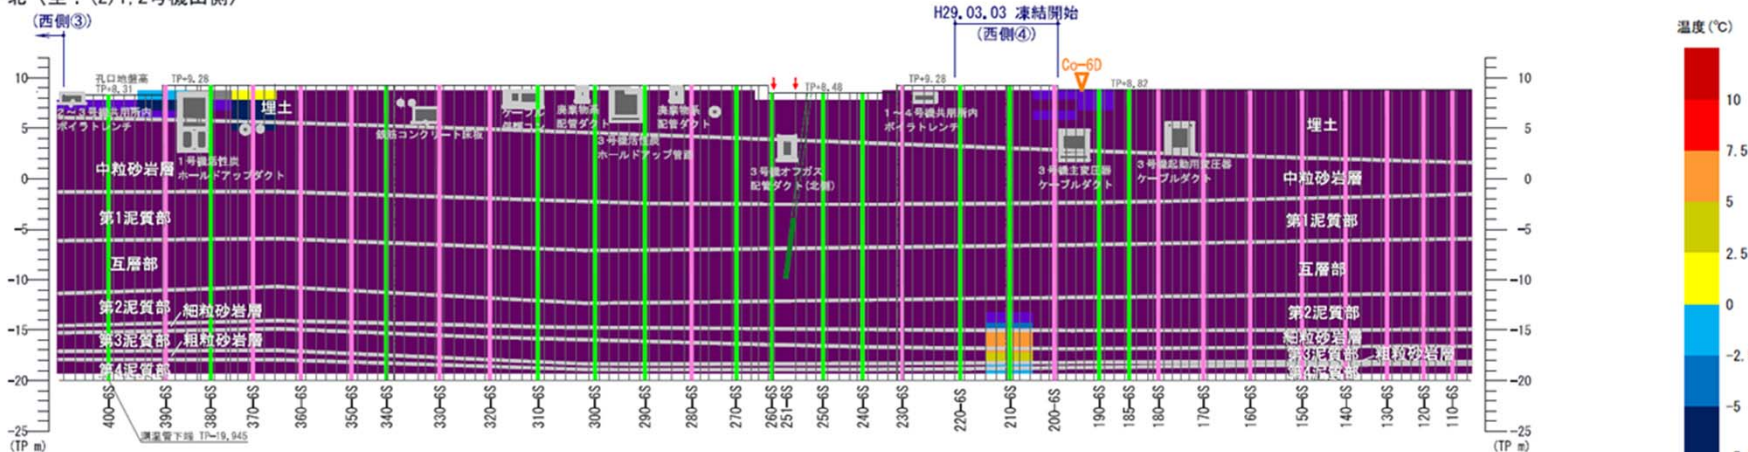
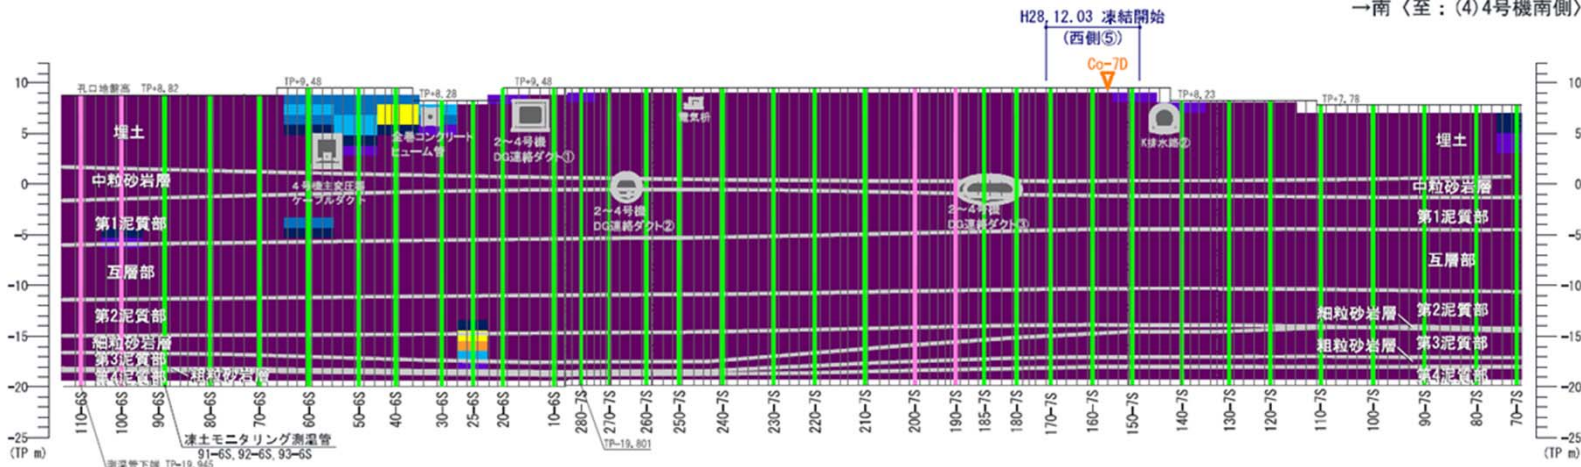
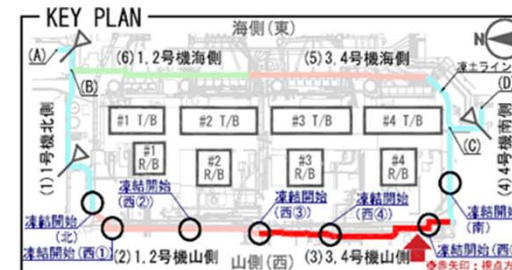
(3) 3, 4号機山側（西側から望む）

（温度は1/9 9:00時点のデータ）

白：欠測
灰：埋設内

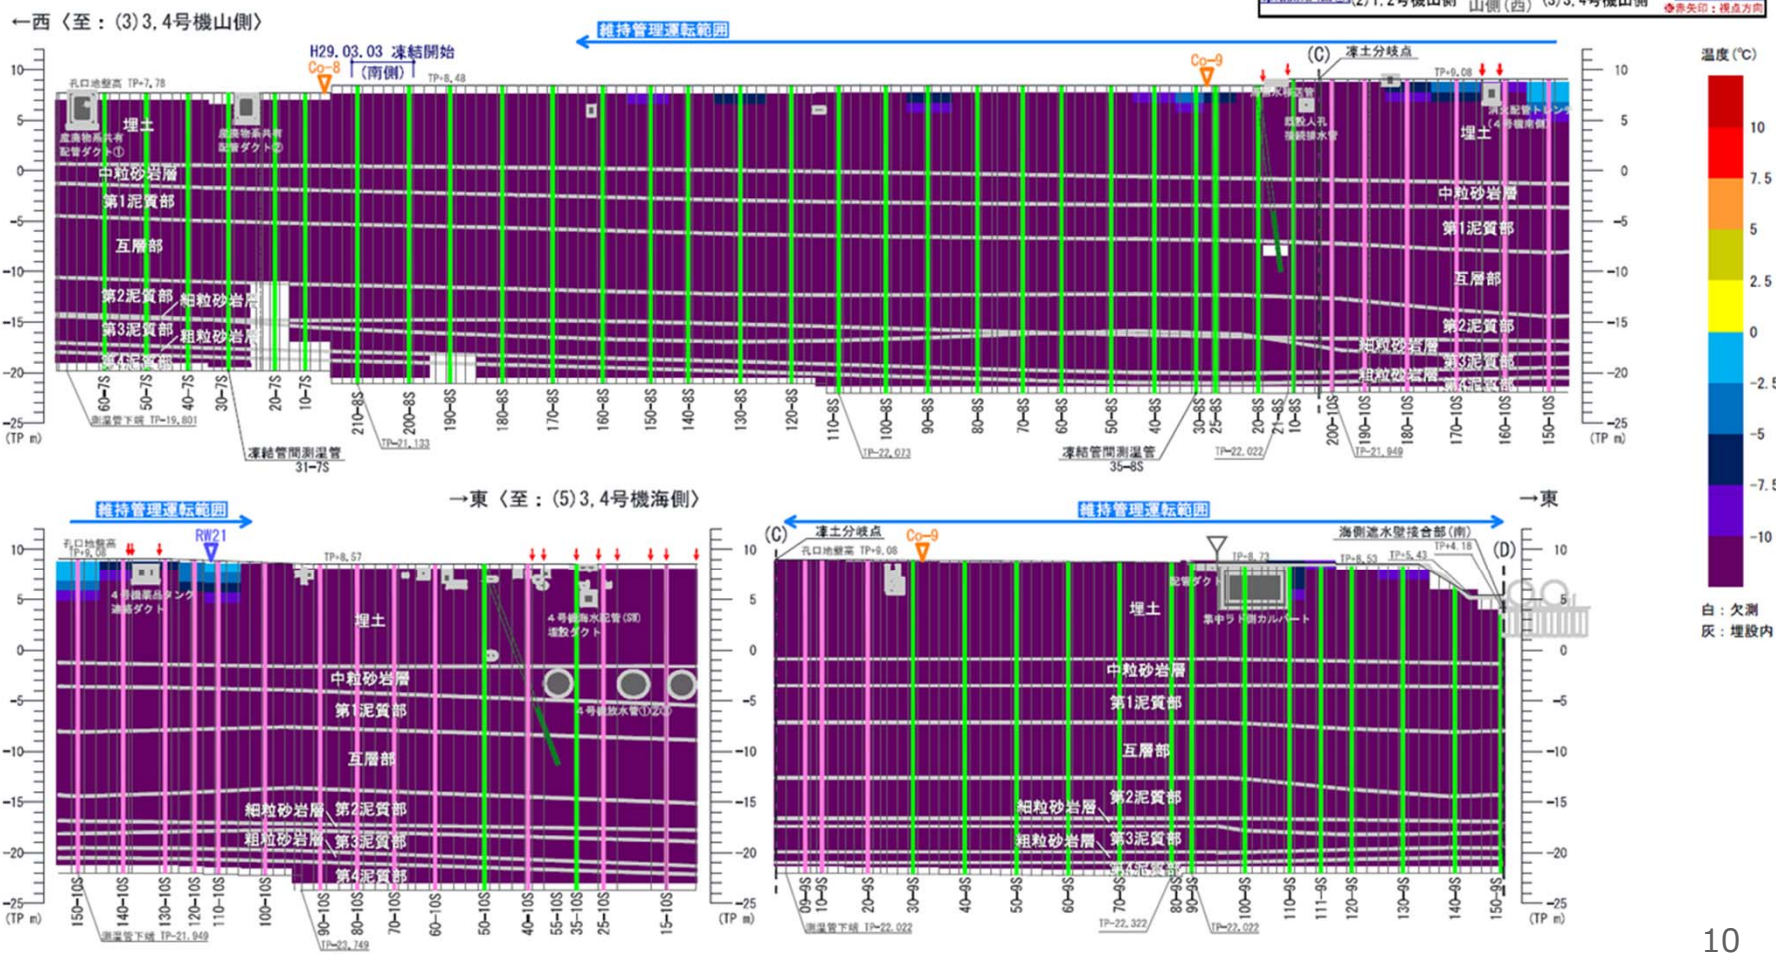
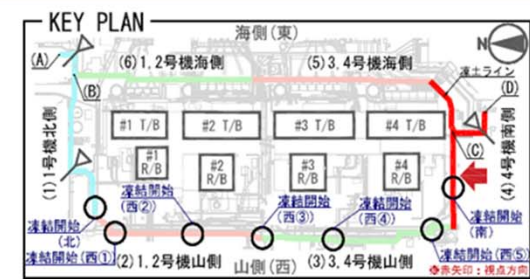
(4) 4号機南側（南側から望む）

（温度は1/9 9:00時点のデータ）

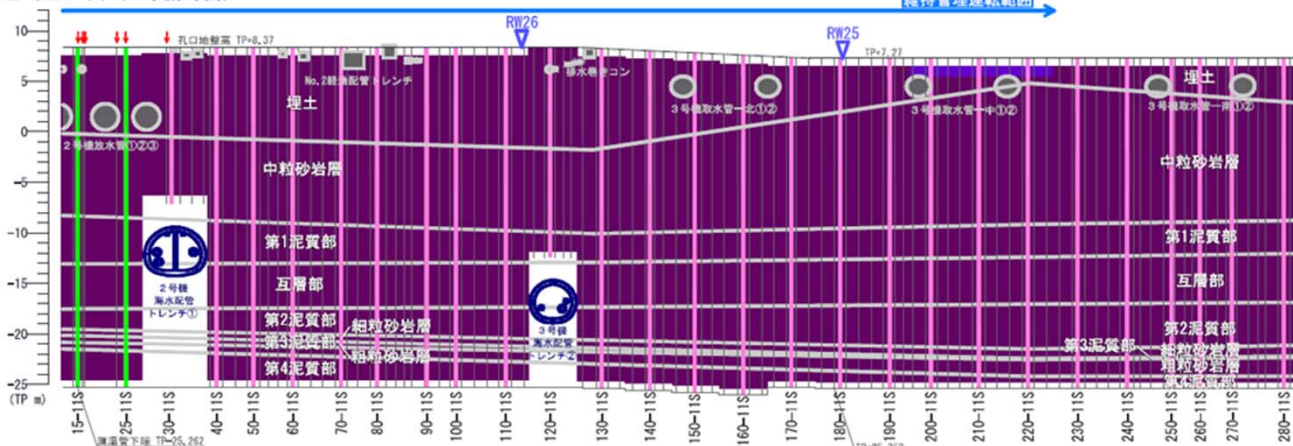
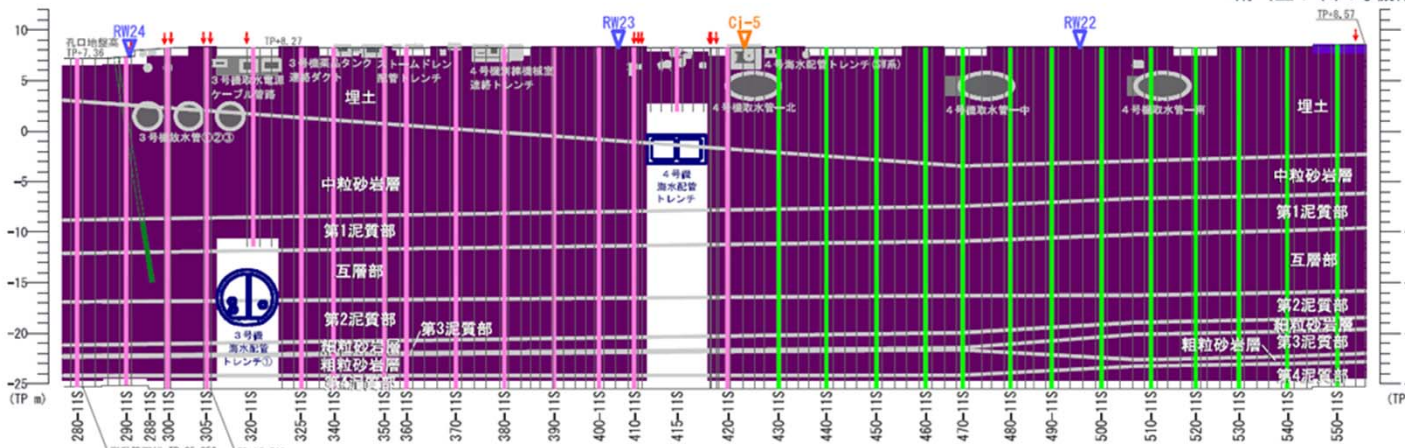
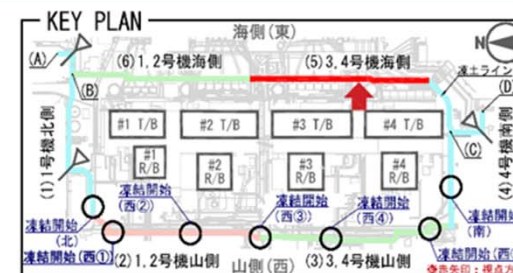
(5) 3, 4号機海側（西側：内側から望む）

（温度は1/9 9:00時点のデータ）

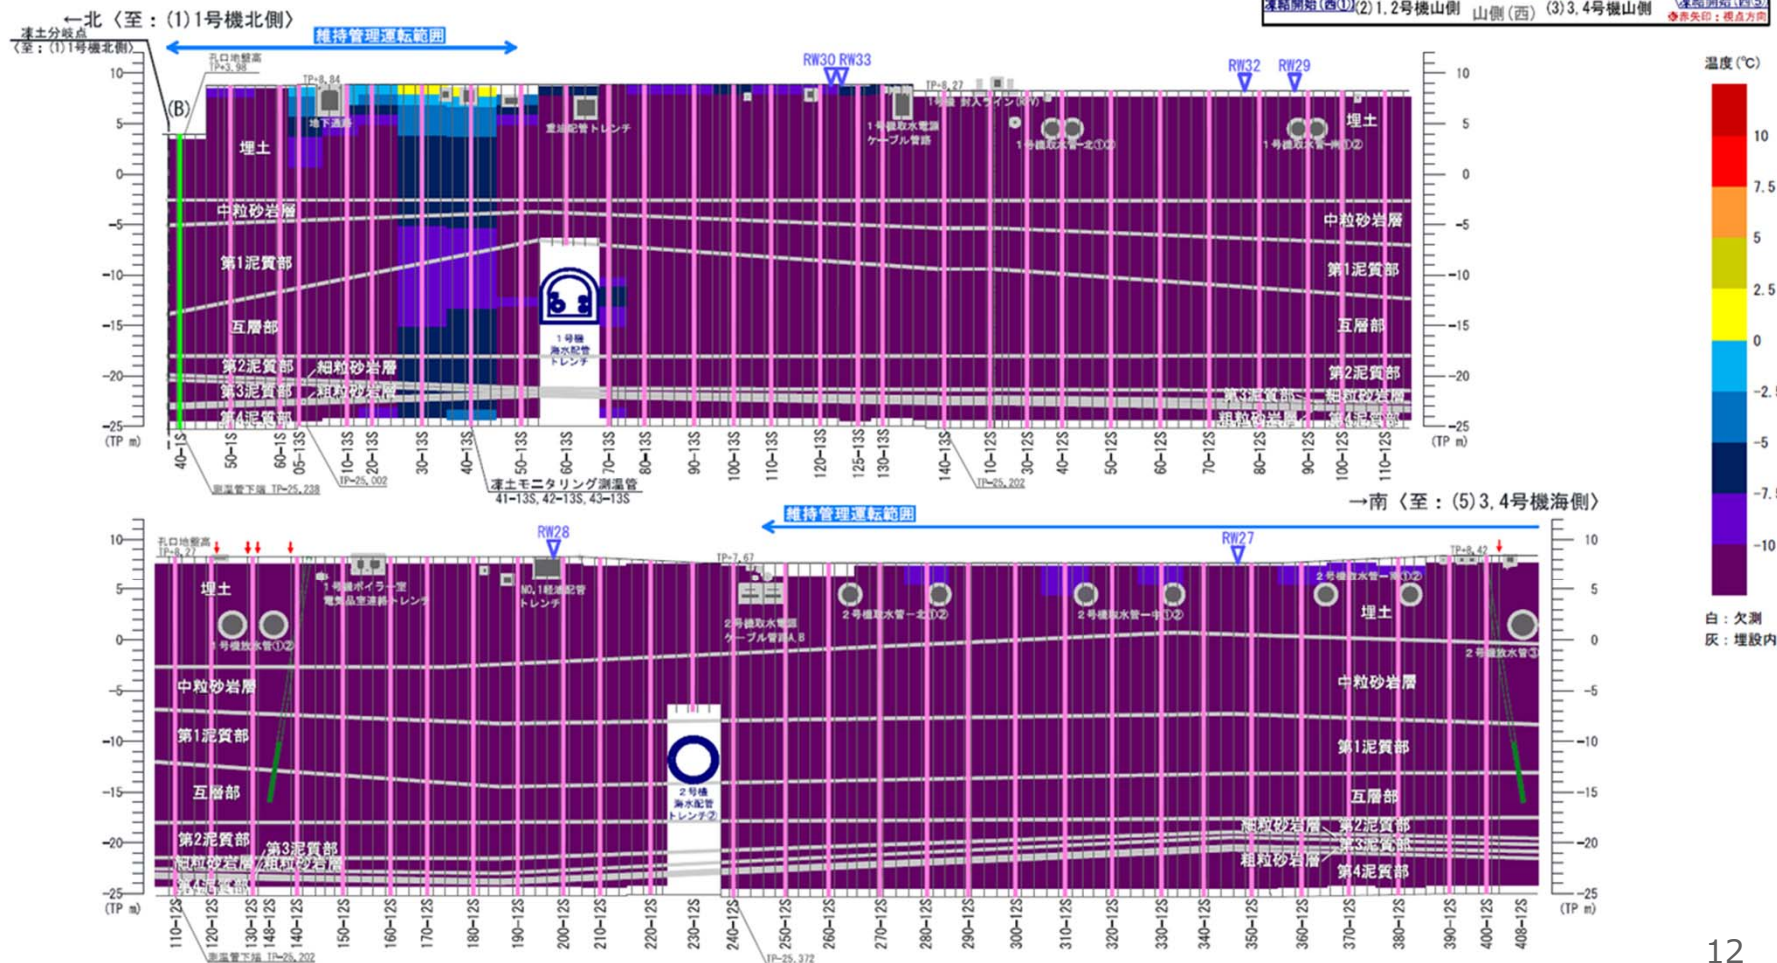
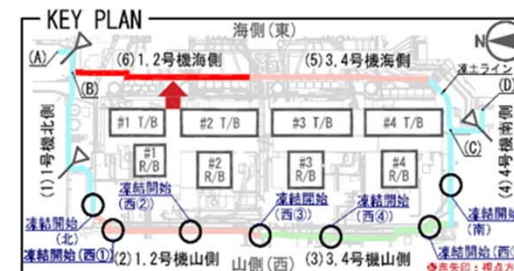
(6) 1, 2号機海側（西側：内側から望む）

（温度は1/9 9:00時点のデータ）
