タービン建屋東側における 地下水及び海水中の放射性物質濃度の状況について

2018年1月19日

東京電力ホールディングス株式会社

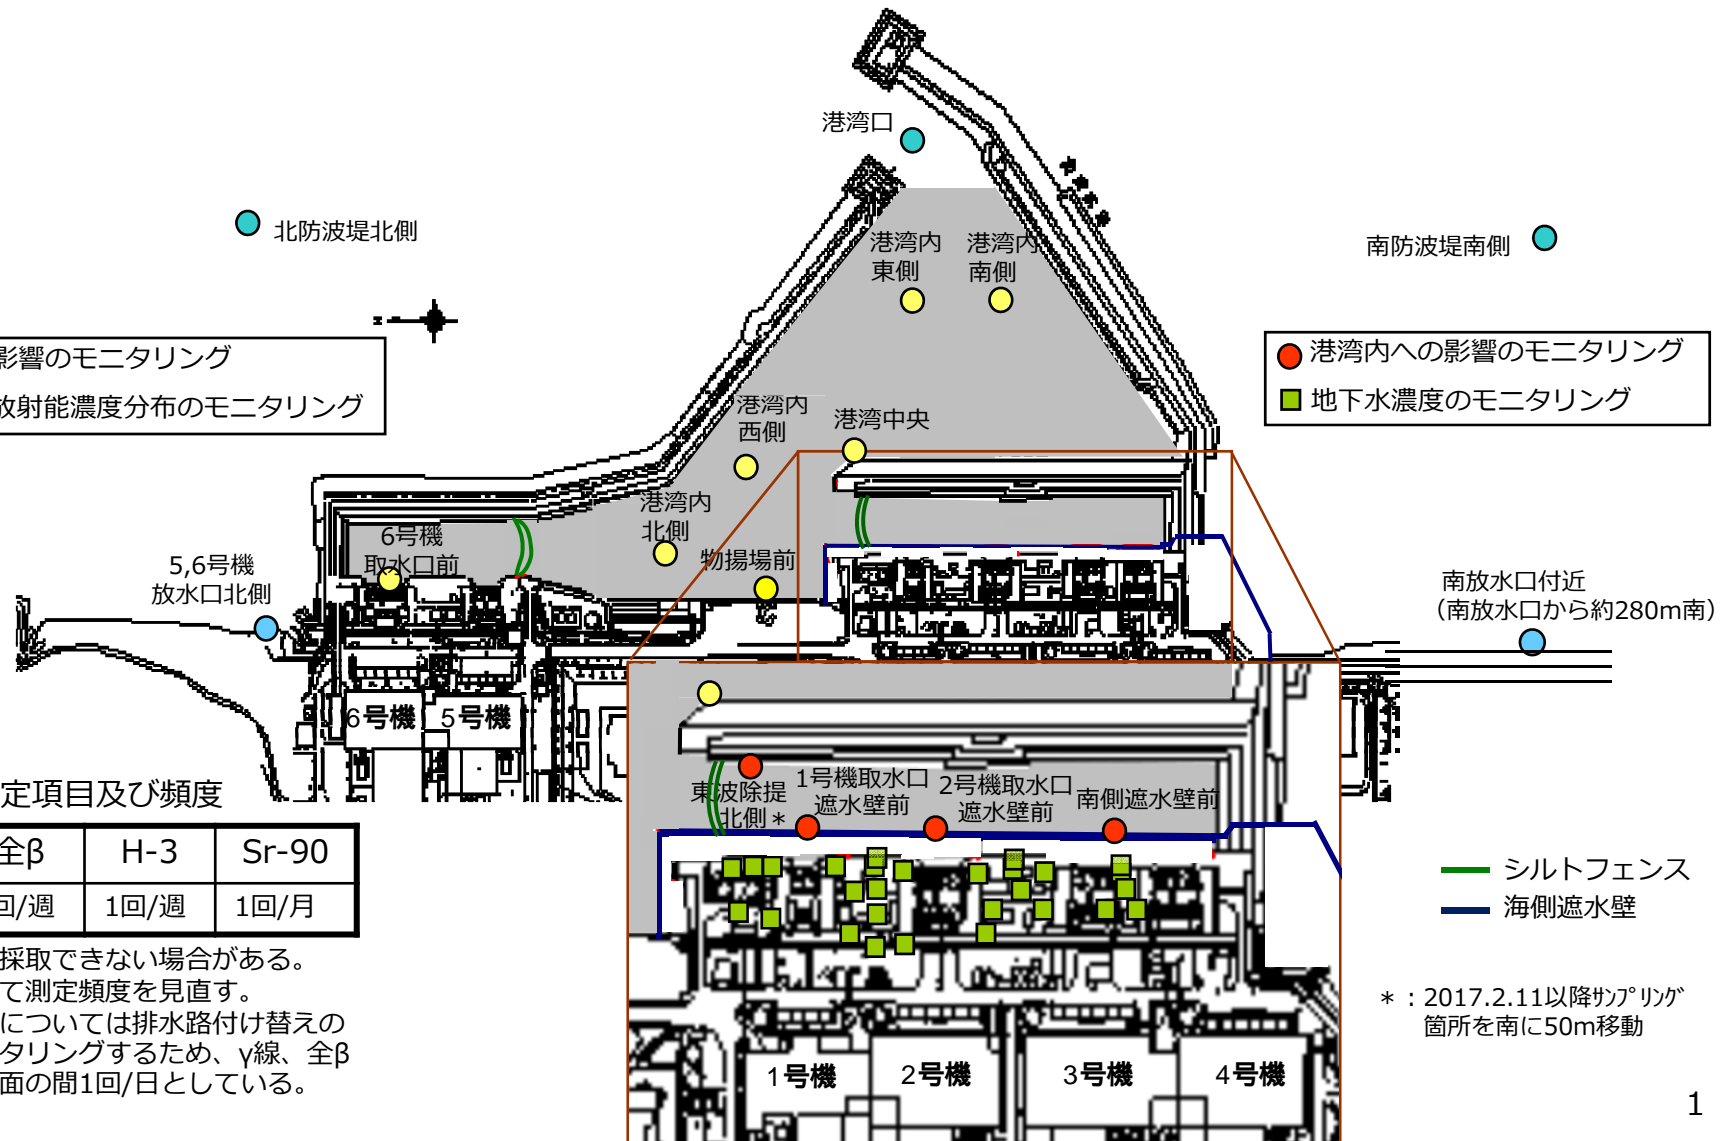
モニタリング計画 (サンプリング箇所)

● 海洋への影響のモニタリング
● 港湾内の放射能濃度分布のモニタリング

● 港湾内への影響のモニタリング
■ 地下水濃度のモニタリング

γ線	全β	H-3	Sr-90
1回/週	1回/週	1回/週	1回/月

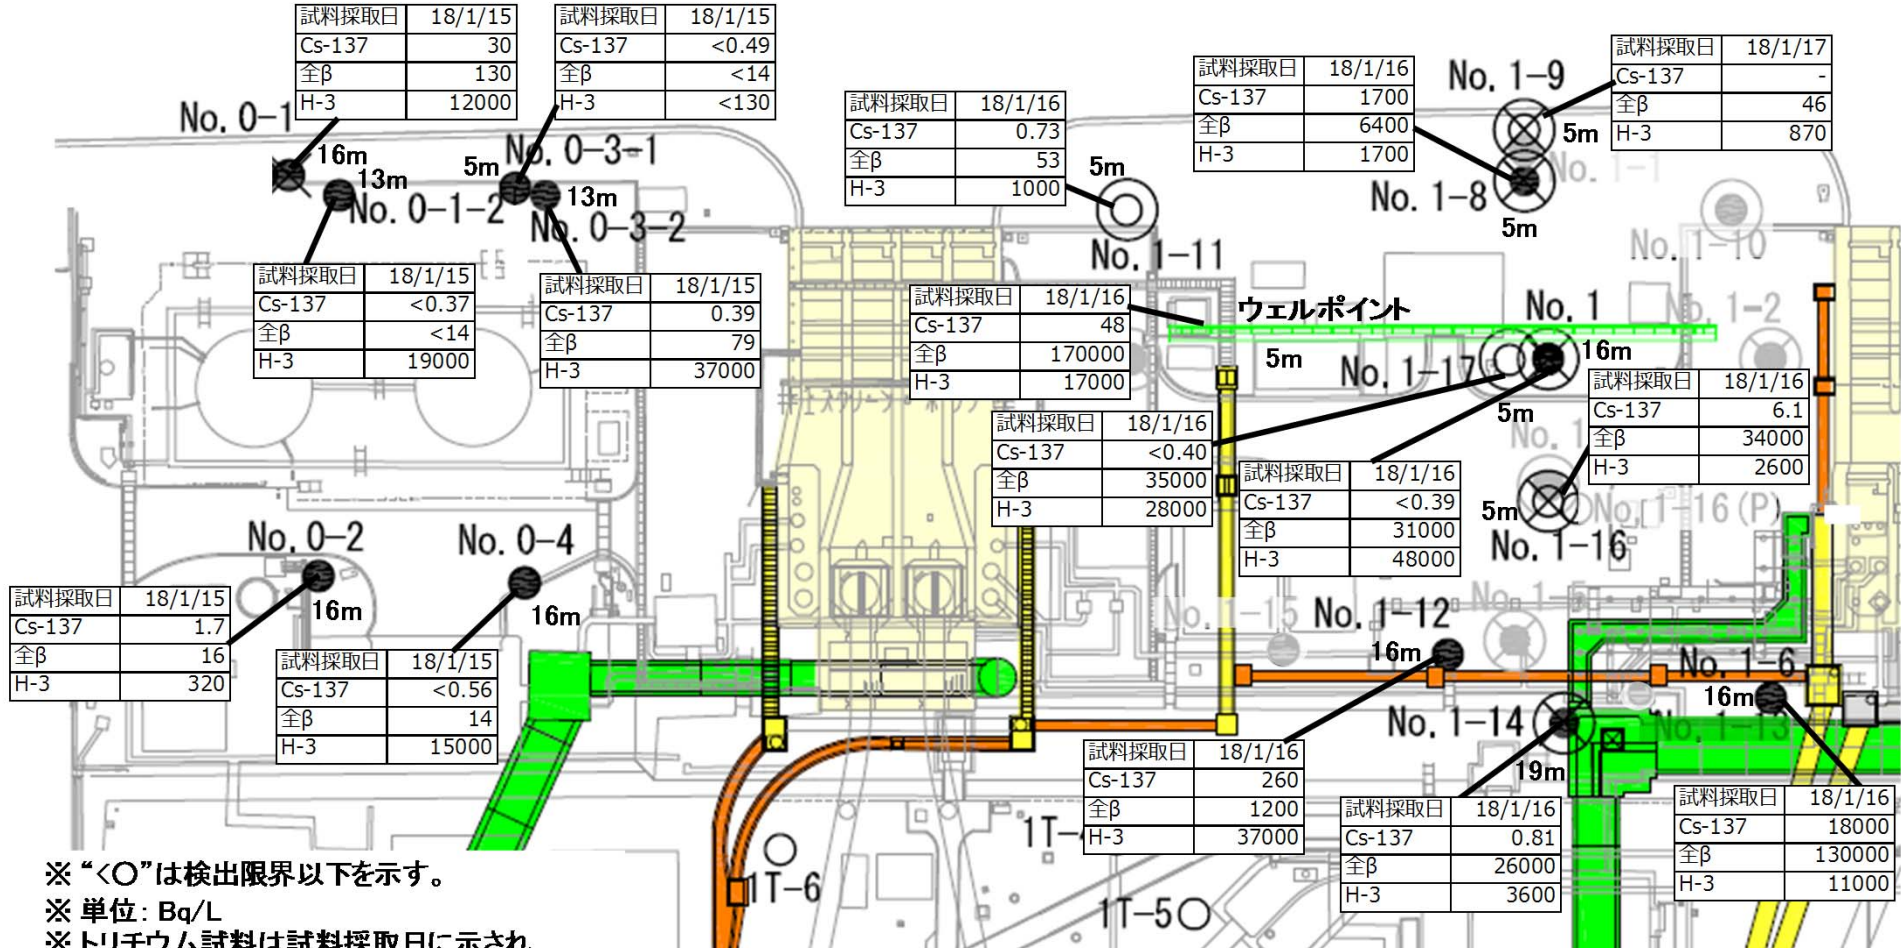
タービン建屋東側の地下水濃度 (1/2)

<1号機北側、1,2号機取水口間>

- ※ “<O”は検出限界以下を示す。
- ※ 単位: Bq/L
- ※ トリチウム試料は試料採取日に示された日付より前に採取された試料であることがある。
- ※ 観測孔No.の横の「Om」は観測孔の深さを示す。

地下水移送量 (移送先: 2号機タービン建屋)	
1号機北側揚水ピット 1,2号機間改修ウェル, ウェルポイント 地下水ドレン中継タンク(A)	130 m ³ /週 (12/7 0時~12/14 0時)

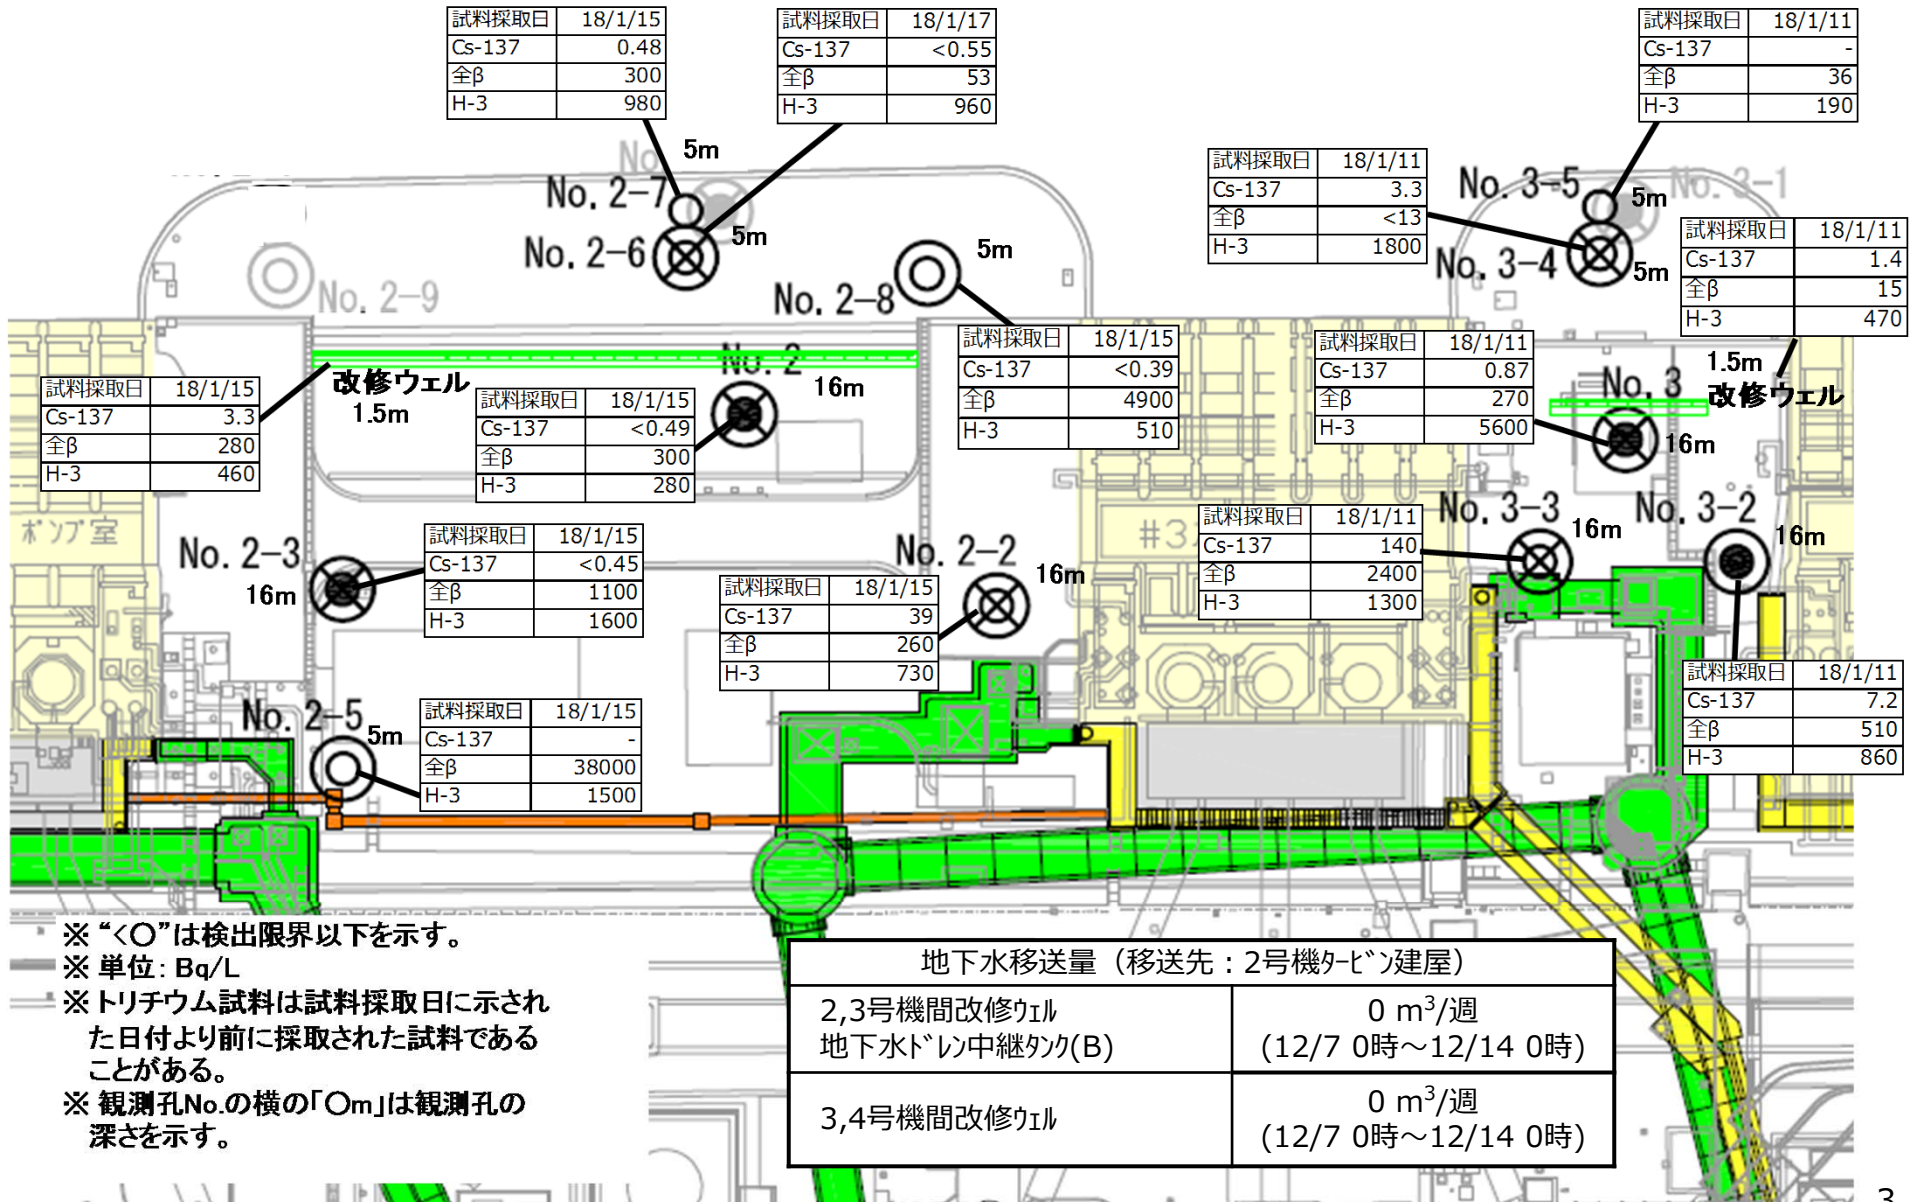
タービン建屋東側の地下水濃度 (2/2)

<2,3号機取水口間、3,4号機取水口間>

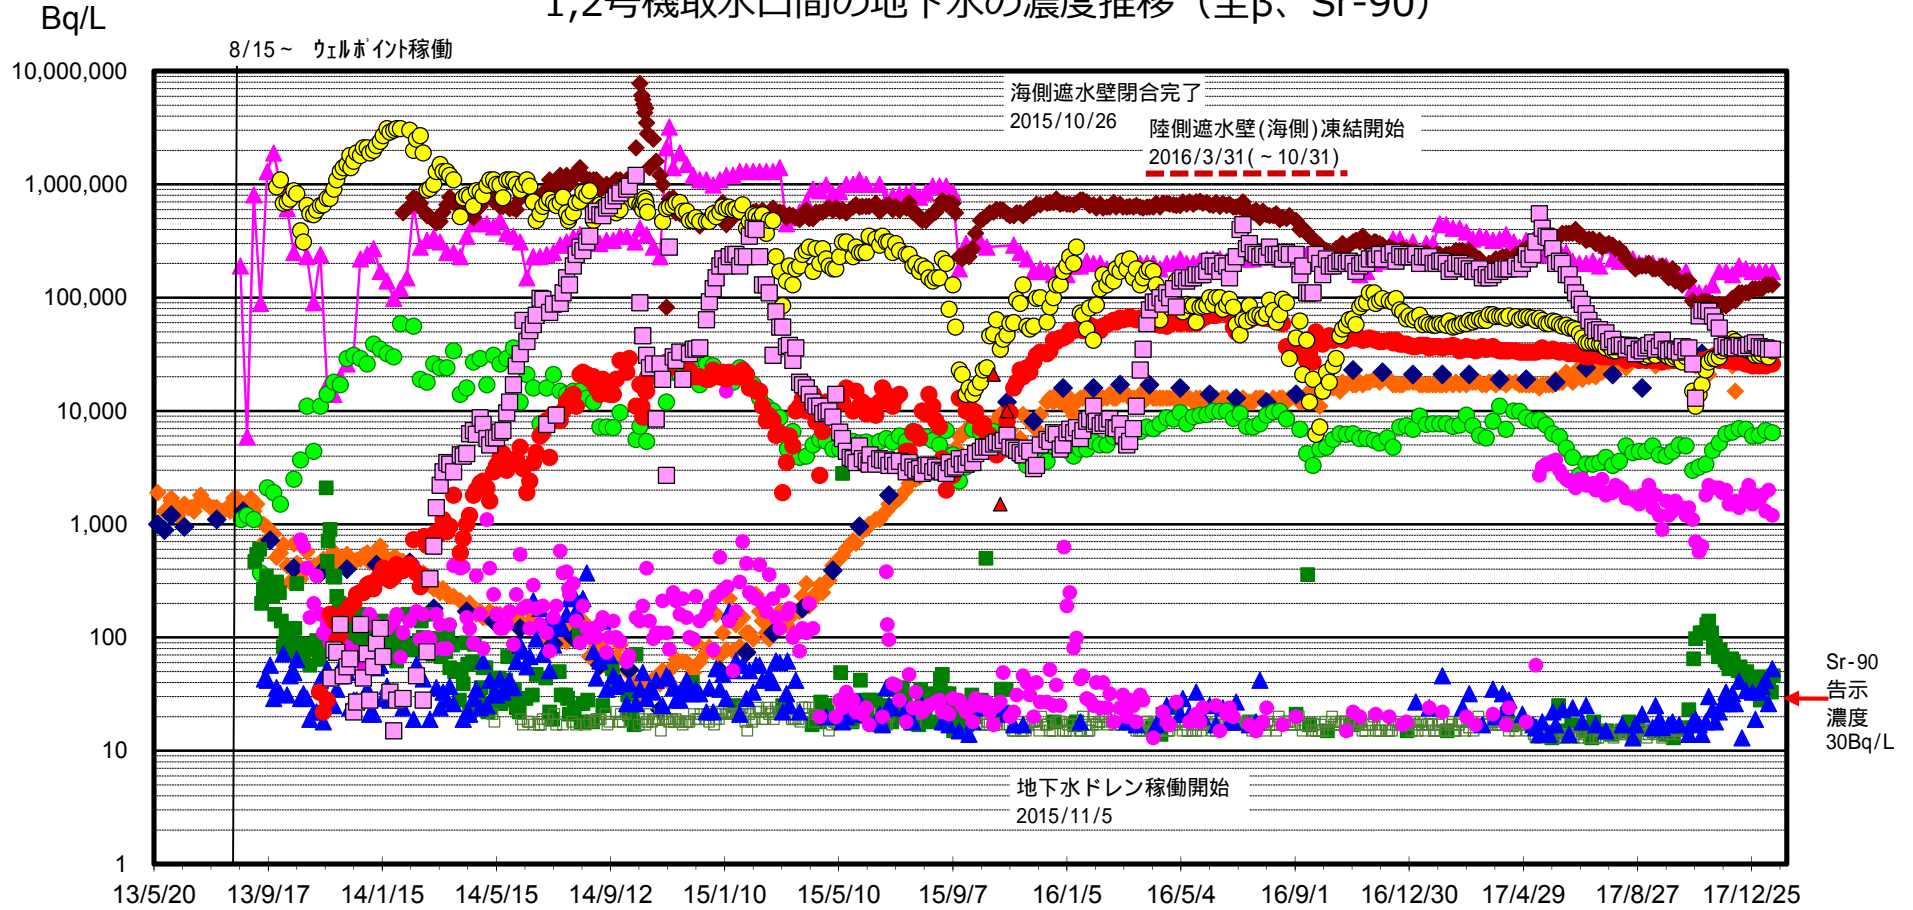
1,2号機取水口間の地下水の濃度推移 (全β、Sr-90)

- ◆ 地下水No.1 全β
- ◆ 地下水No.1 Sr-90
- ◆ 地下水No.1-6 全β
- 地下水No.1-8 全β
- 地下水No.1-9 全β
- 地下水No.1-9 全βND値
- ▲ 地下水No.1-11 全β
- 地下水No.1-12 全β
- 地下水No.1-14 全β
- 地下水No.1-16 全β
- 地下水No.1-17 全β
- ▲ 1,2uウェルポイント 全β
- ▲ 1,2u改修ウェルポイント 全β

検出限界値未満の場合は 示す。検出限界値は各地点とも同じ。

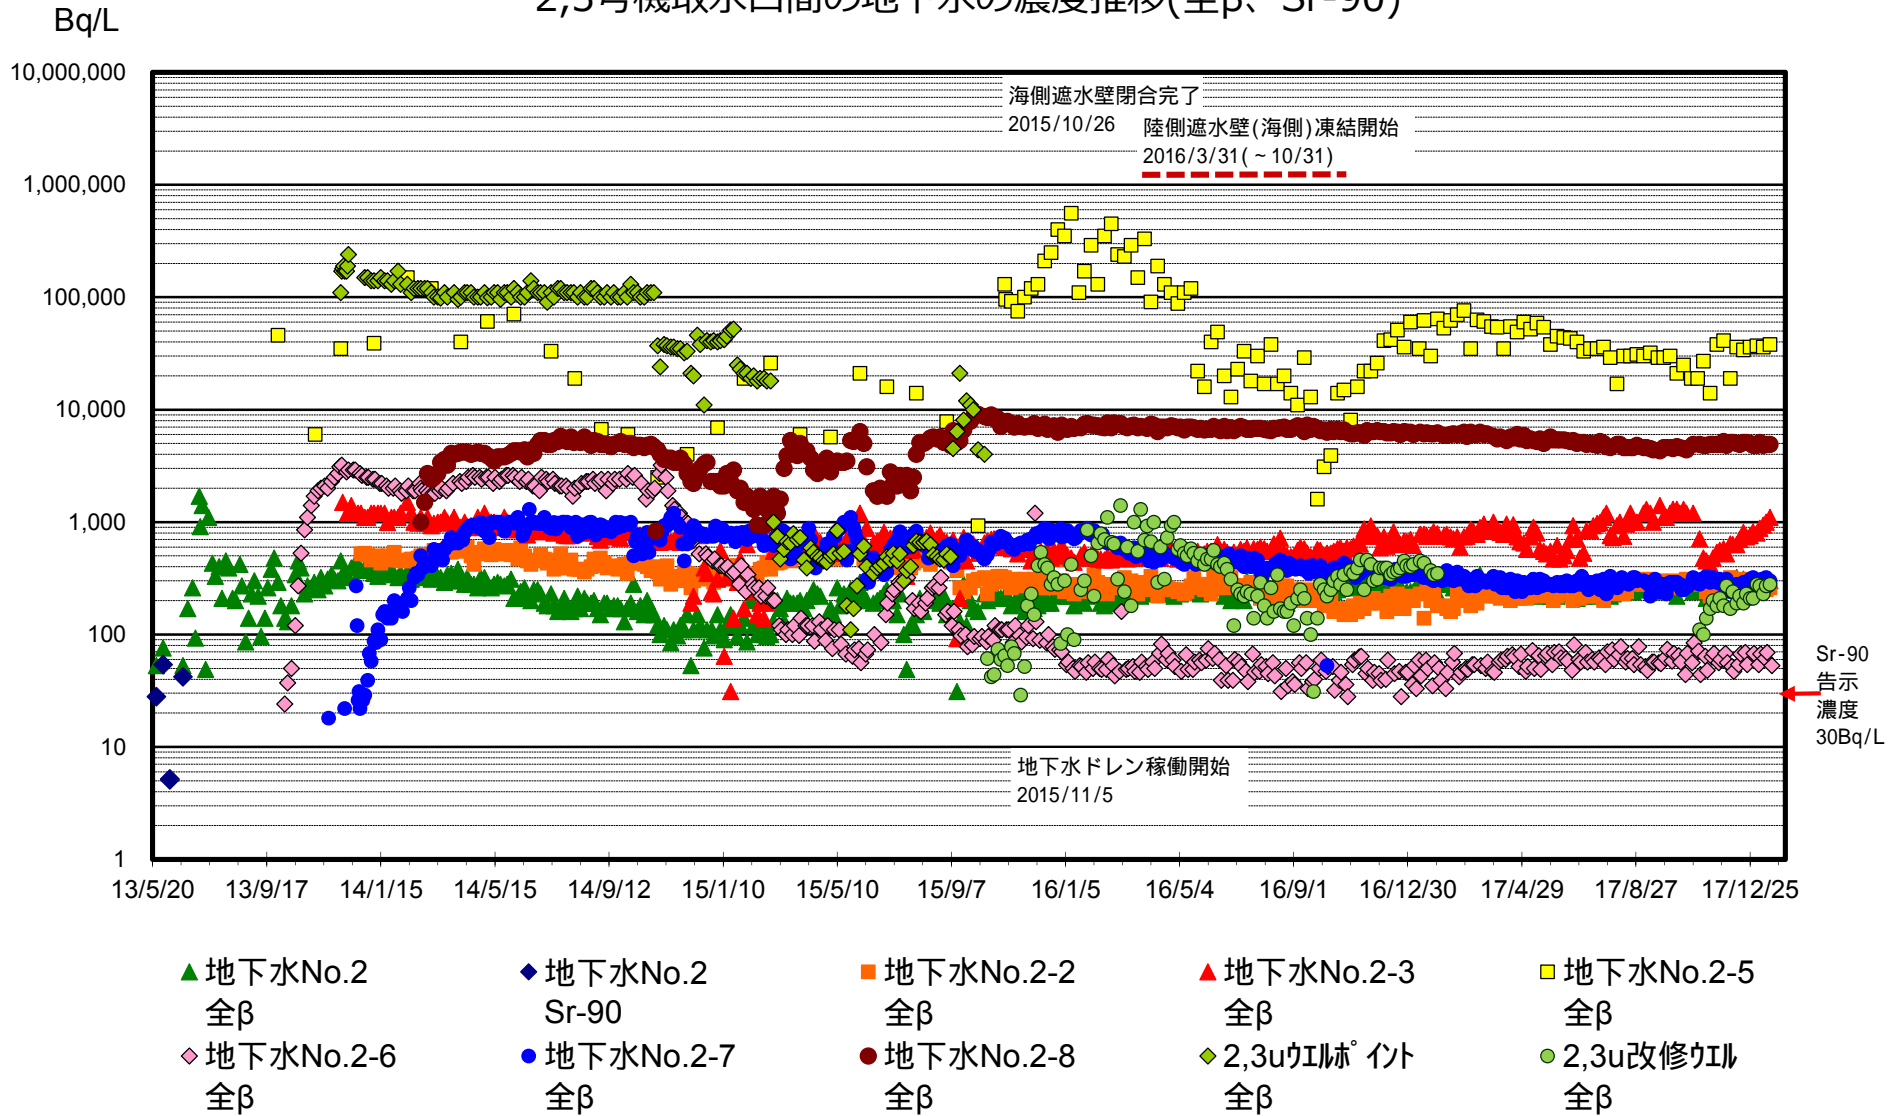
2,3号機取水口間の地下水の濃度推移(全β、Sr-90)

: 2017/2/2 ~ 10/26揚水停止のため採取していない。

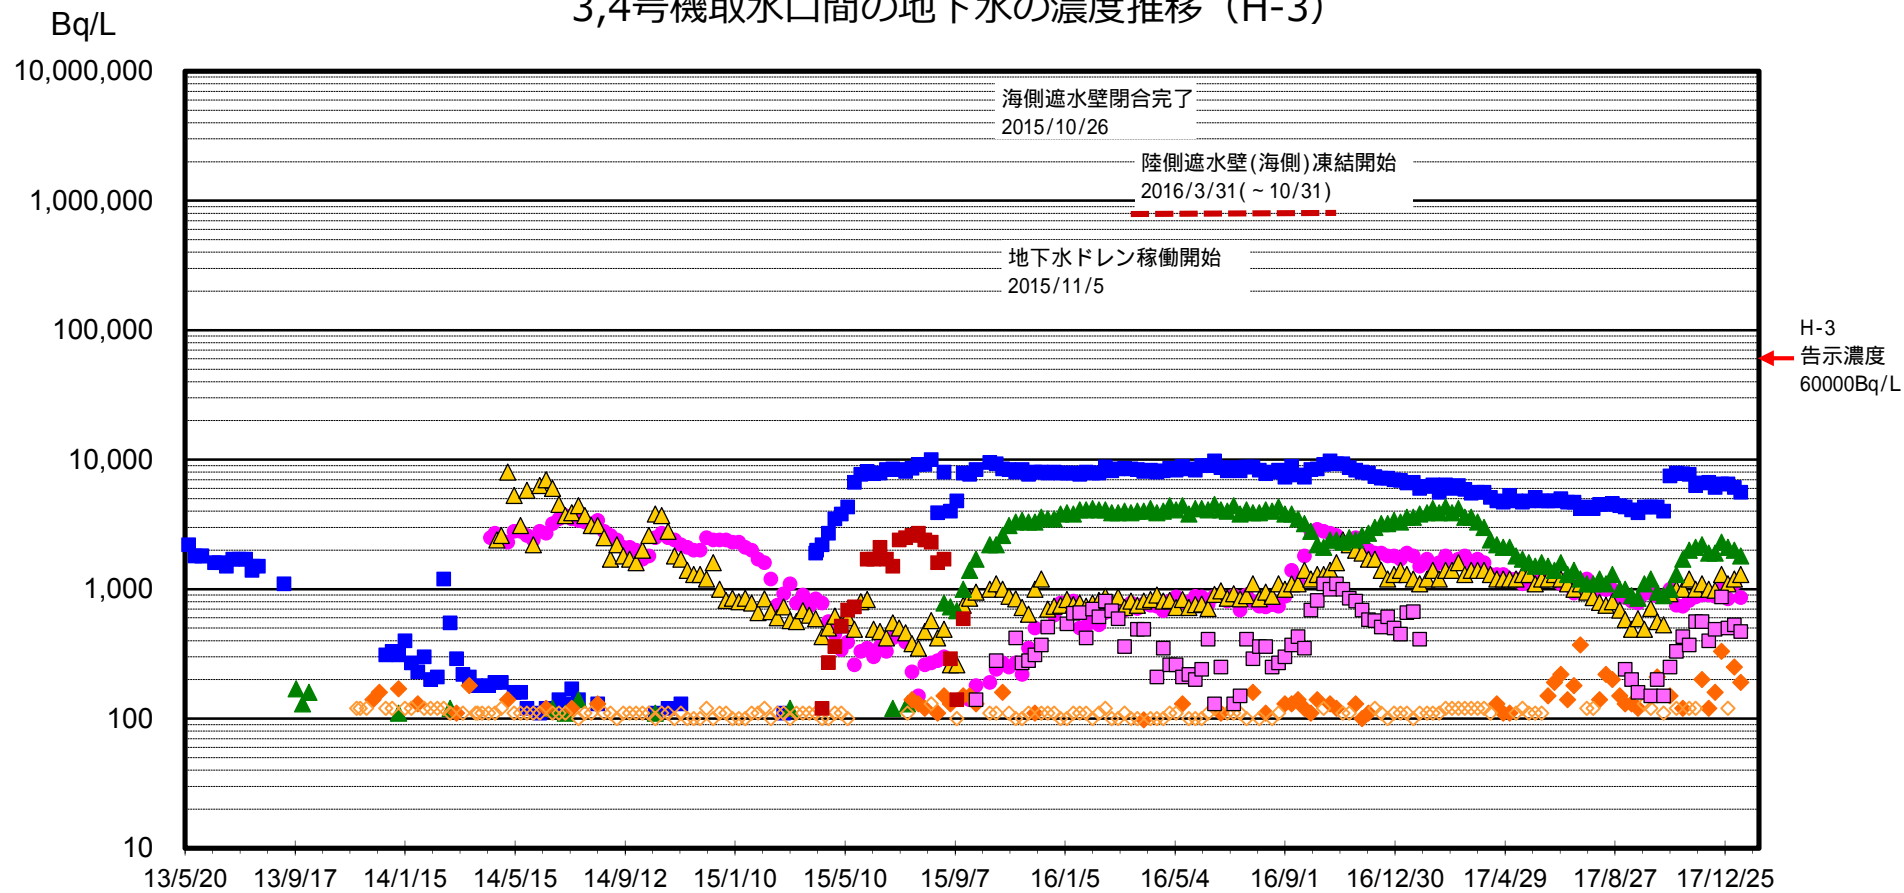
3,4号機取水口間の地下水の濃度推移 (H-3)

- 地下水No.3
H-3
- 地下水No.3-2
H-3
- ▲ 地下水No.3-3
H-3
- ▲ 地下水No.3-4
H-3
- ◆ 地下水No.3-5¹
H-3
- ◇ 地下水No.3-5
H-3ND値
- 3,4uウレイル[°] イント
H-3
- 3,4u改修ウレイル²
H-3

検出限界値未満の場合は 示す。検出限界値は各地点とも同じ。 1: 2015/5/20~7/8 水位低下のため採取できず。 2: 2015/10/15,29,11/5 水位低下のため採取できず。 2017/2/2~2017/8/31揚水停止のため採取していない。

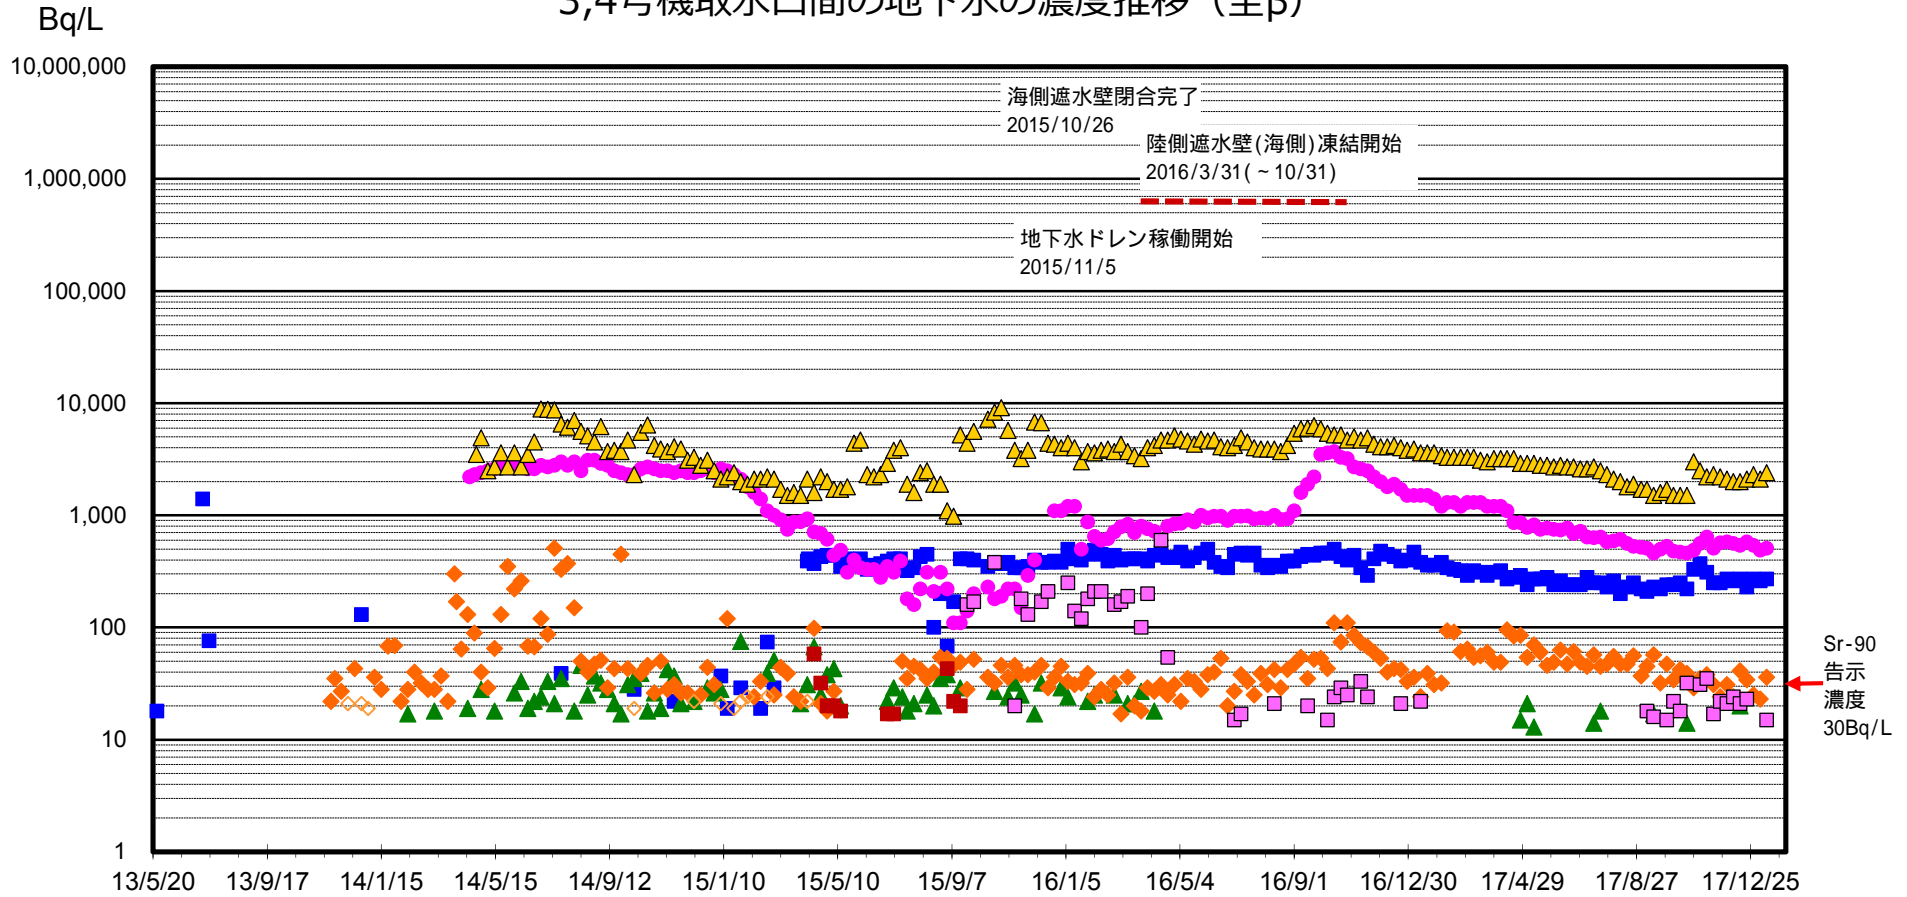
3,4号機取水口間の地下水の濃度推移 (全β)

- 地下水No.3
全β
- 地下水No.3-2
全β
- ▲ 地下水No.3-3
全β
- ▲ 地下水No.3-4
全β
- ◆ 地下水No.3-5¹
全β
- ◇ 地下水No.3-5²
全βN値
- 3,4uウエル¹ イト
全β
- 3,4u改修ウエル²
全β

検出限界値未満の場合は 〇 で示す。検出限界値は各地点とも同じ。 1: 2015/5/20~7/8 水位低下のため採取できず。 2: 2015/10/15,29,11/5 水位低下のため採取できず。 2017/2/2~2017/8/31揚水停止のため採取していない。

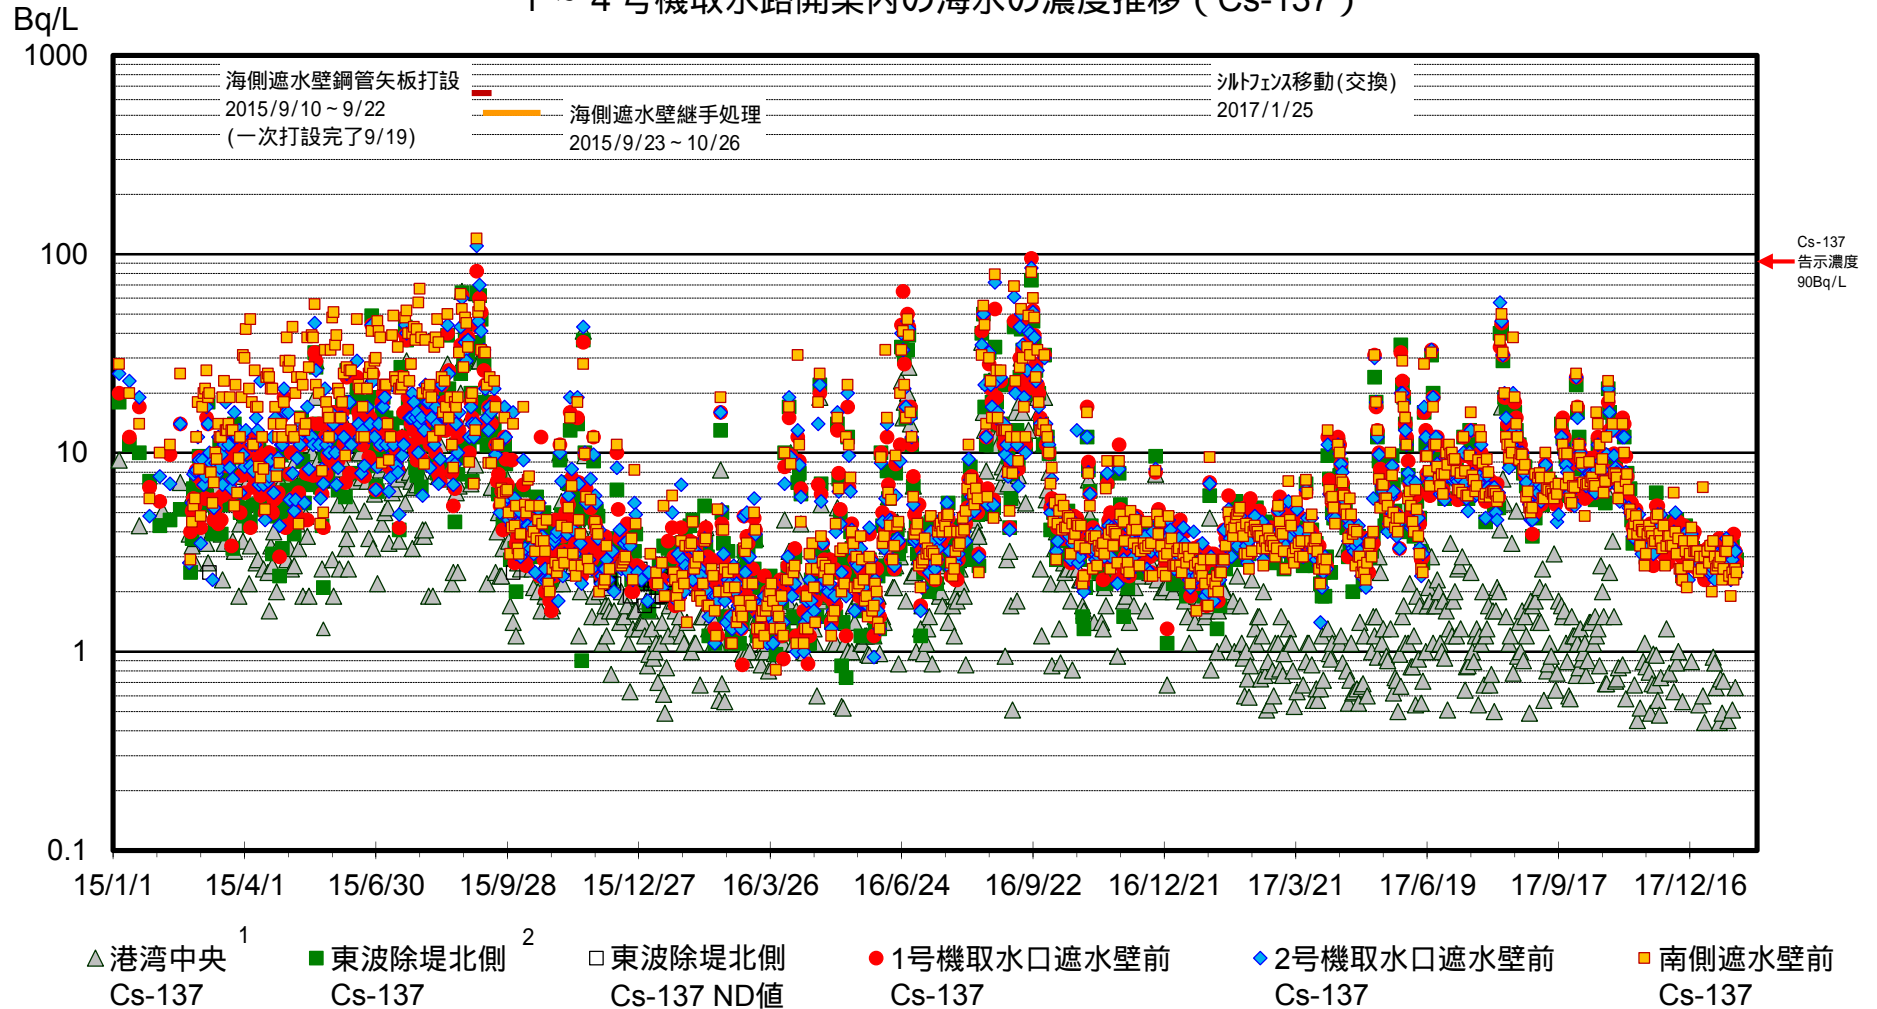
1～4号機取水路開渠内の海水の濃度推移 (Cs-137)

1: 開渠外の採取点
 2: 2017/2/11以降、採取点を南に50m移動

注: 2016/1/19以降、検出限界値を見直し(3 0.7q/L)。
 検出限界値未満の場合は 示す。検出限界値は各地点とも同等

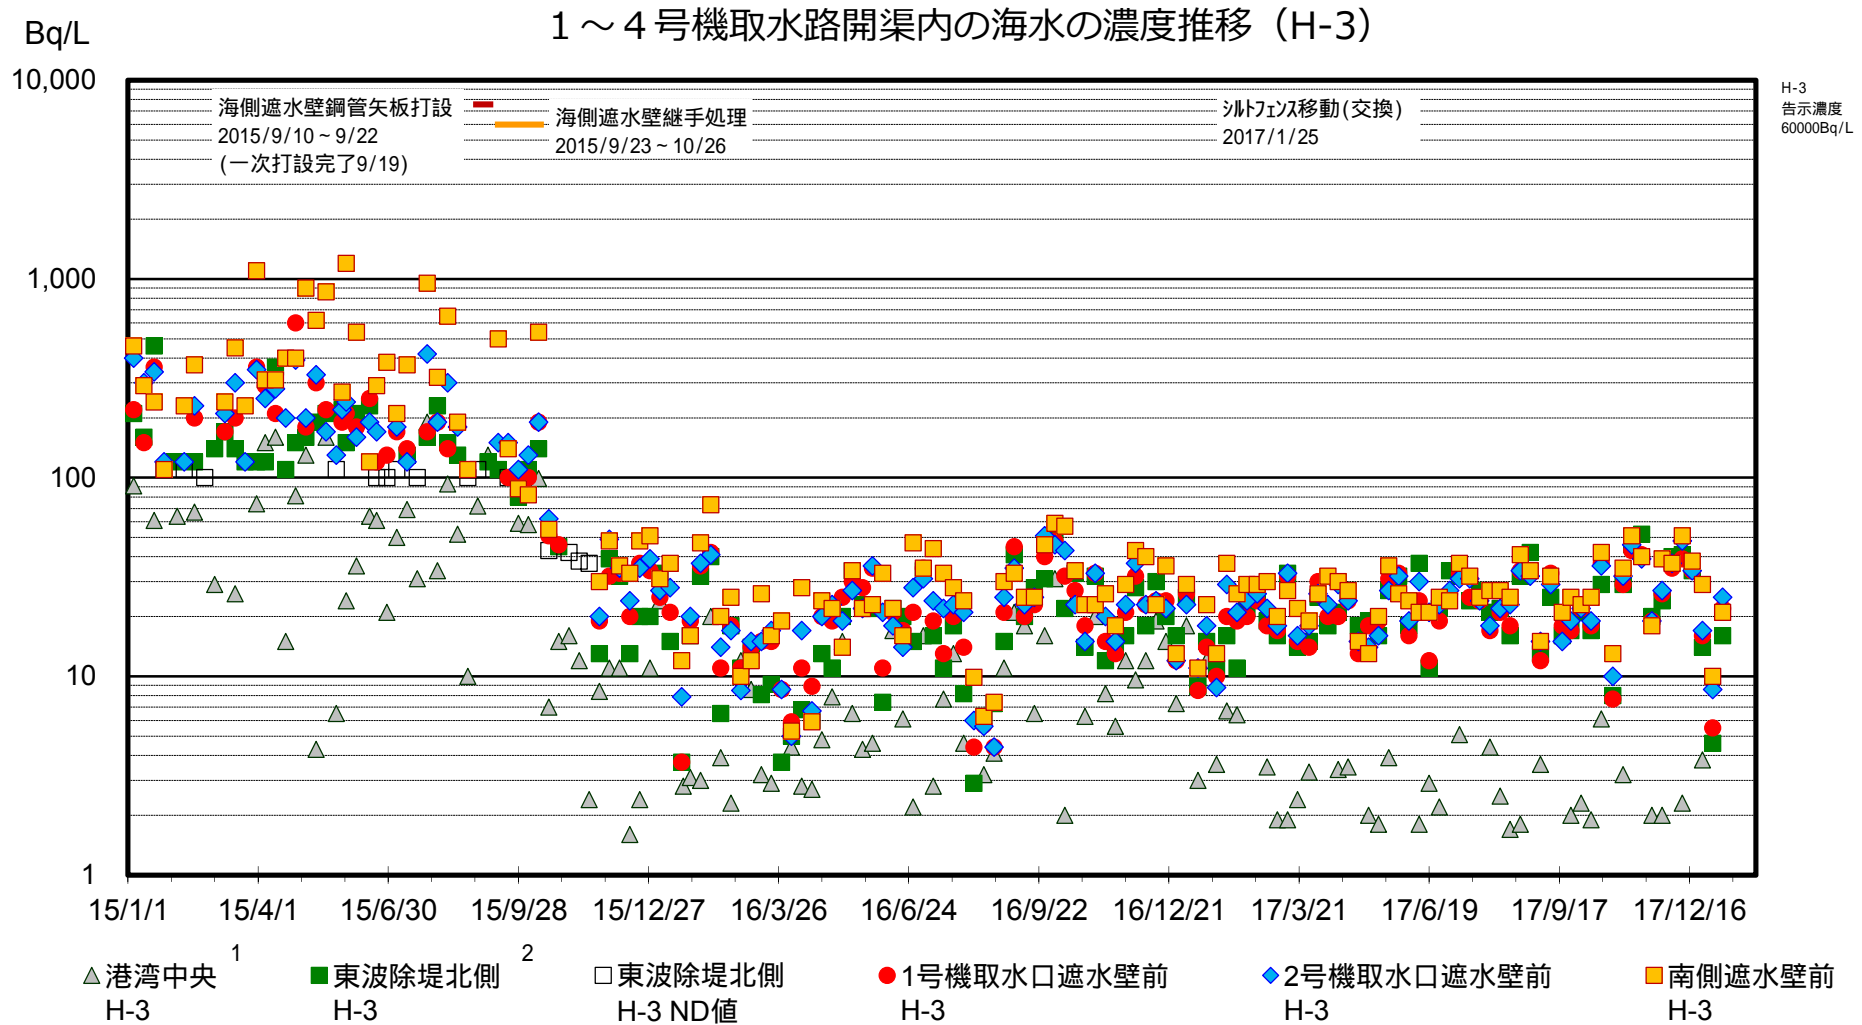
1～4号機取水路開渠内の海水の濃度推移 (2/3)

1: 開渠外の採取点
2: 2017/2/11以降、採取点を南に50m移動

注: 2015/11/23以降、検出限界値を見直し(50 3Bq/L)。
検出限界値未満の場合は 示す。検出限界値は各地点とも同じ。(但し、港湾中央は2Bq/L)

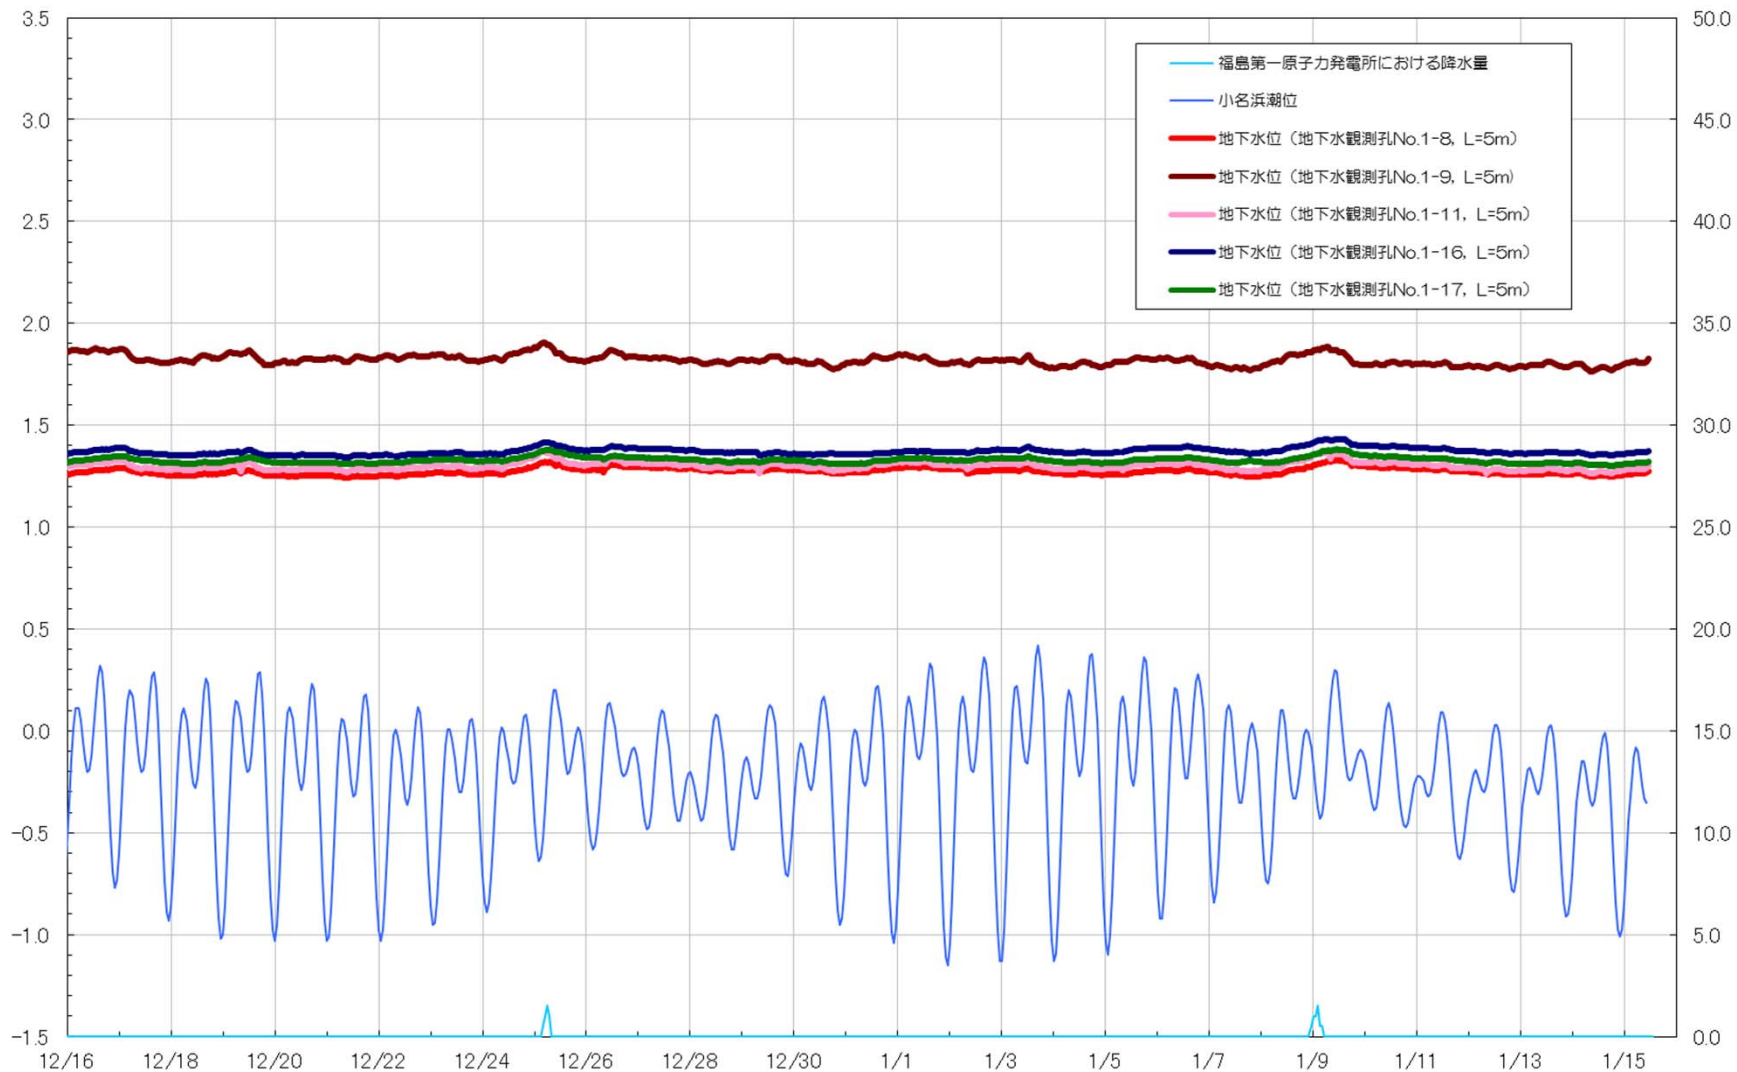
地下水位の挙動（1-2号機12月16日～1月15日）

地下水位(T.P.)[m]

降雨量[mm]

水位計による自動測定データ。

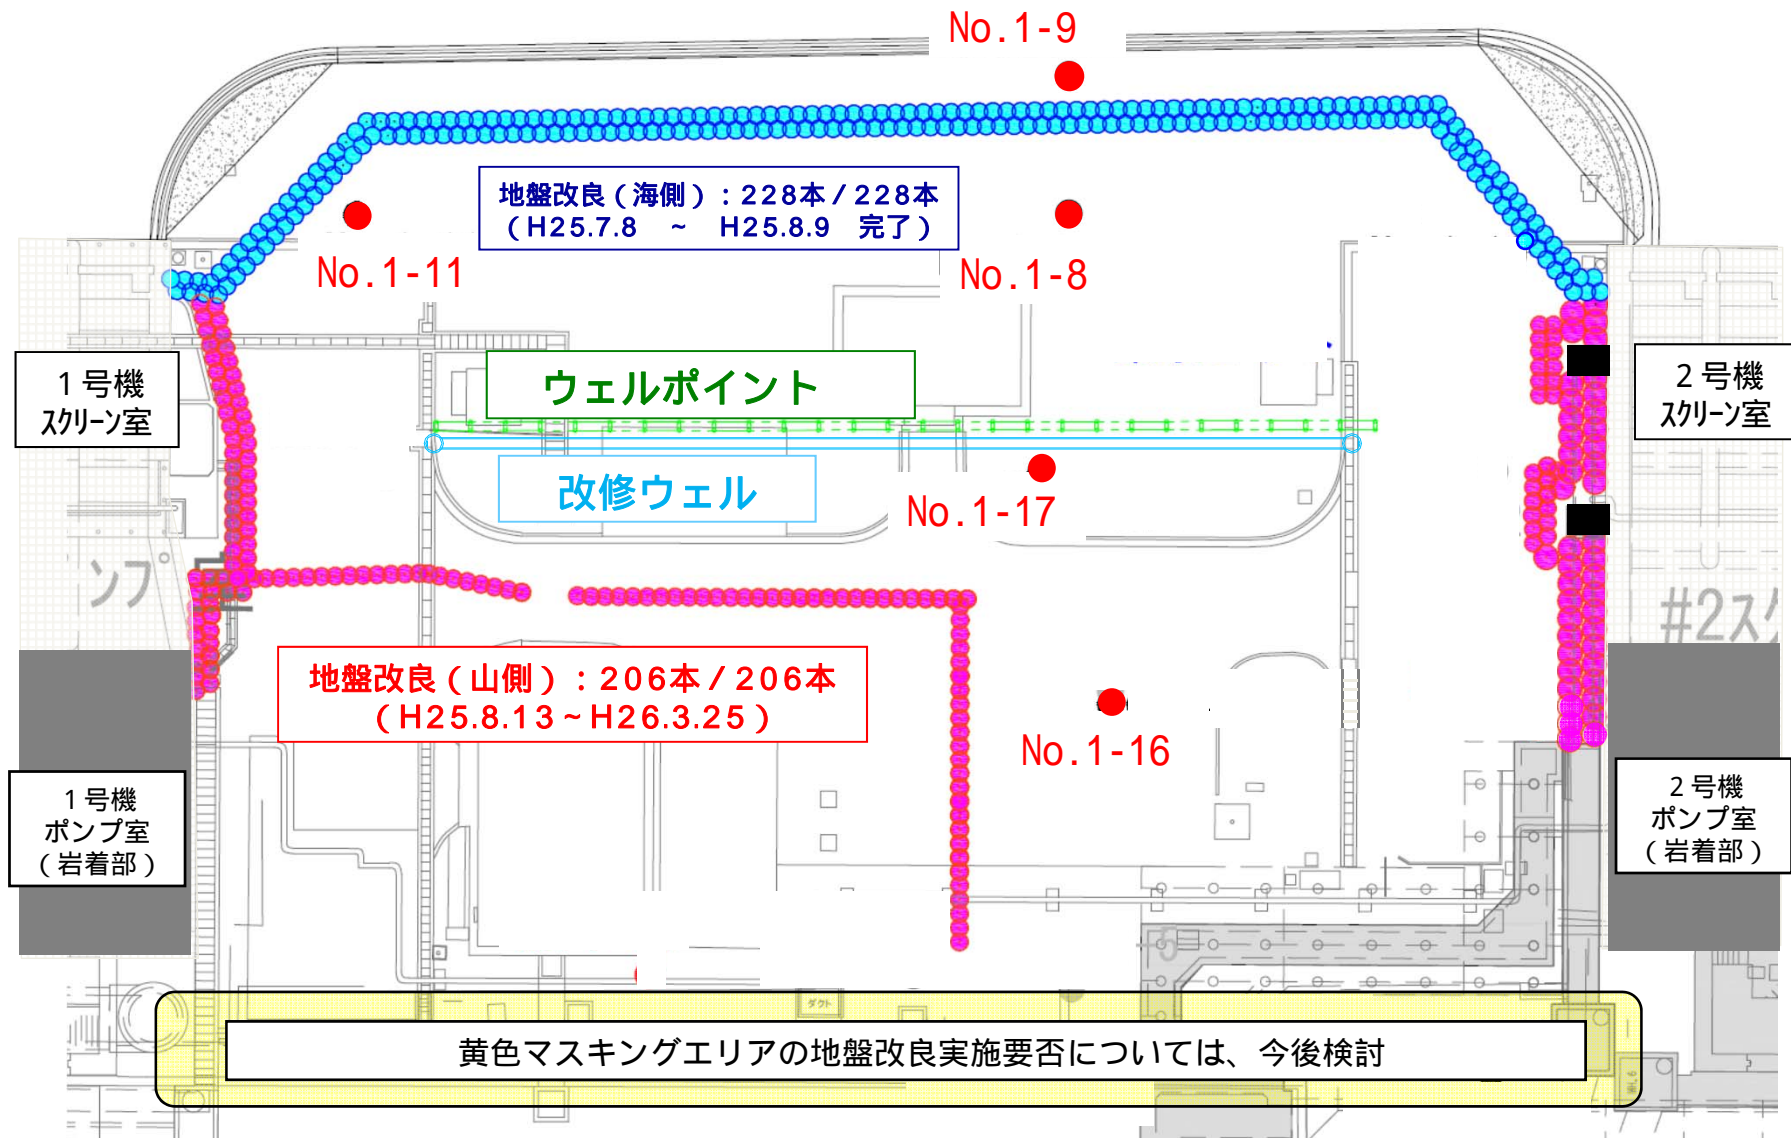
1-2号機間地盤改良工事の進捗状況 (1月19日朝時点)

1 - 2号機間ウェルポイントについては2015年10月14日に改修ウェルに切り替え
