タービン建屋東側における 地下水及び海水中の放射性物質濃度の状況について

2018年1月19日

東京電力ホールディングス株式会社

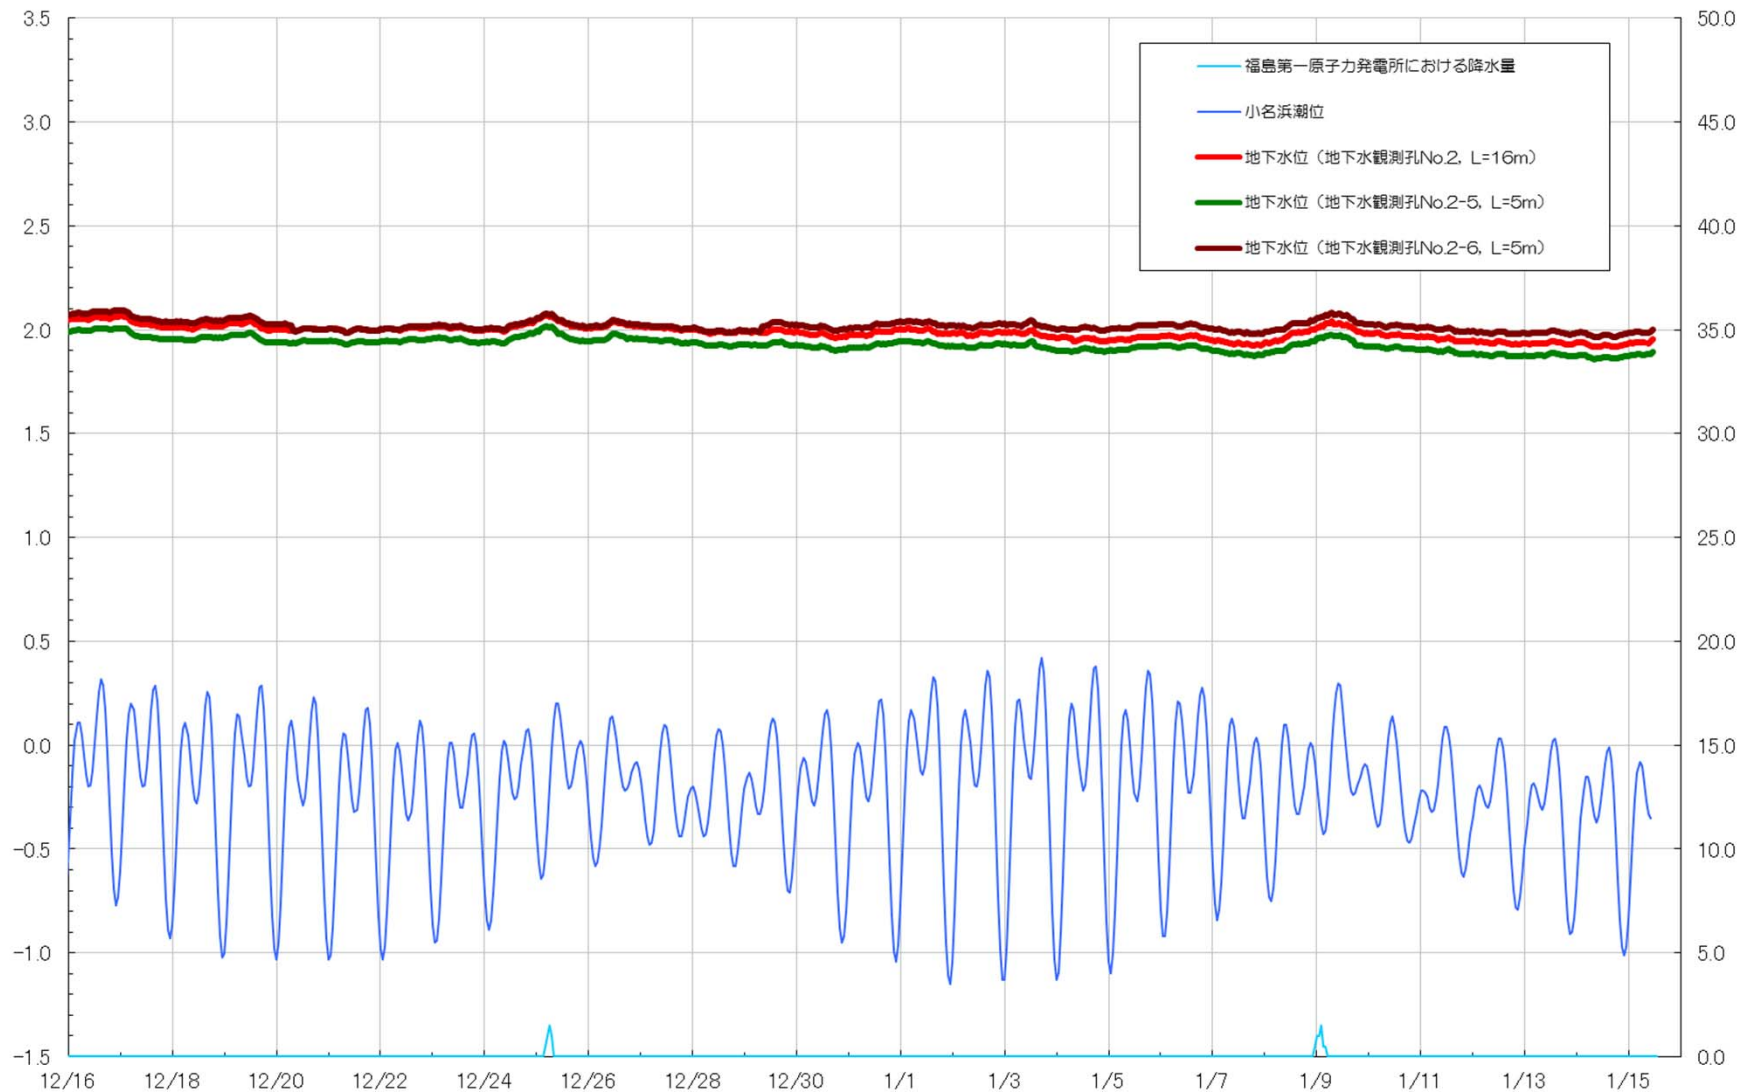
地下水位の挙動（2-3号機間：12月16日～1月15日）

地下水位(T.P.)[m]

降雨量[mm]

水位計による自動測定データ。

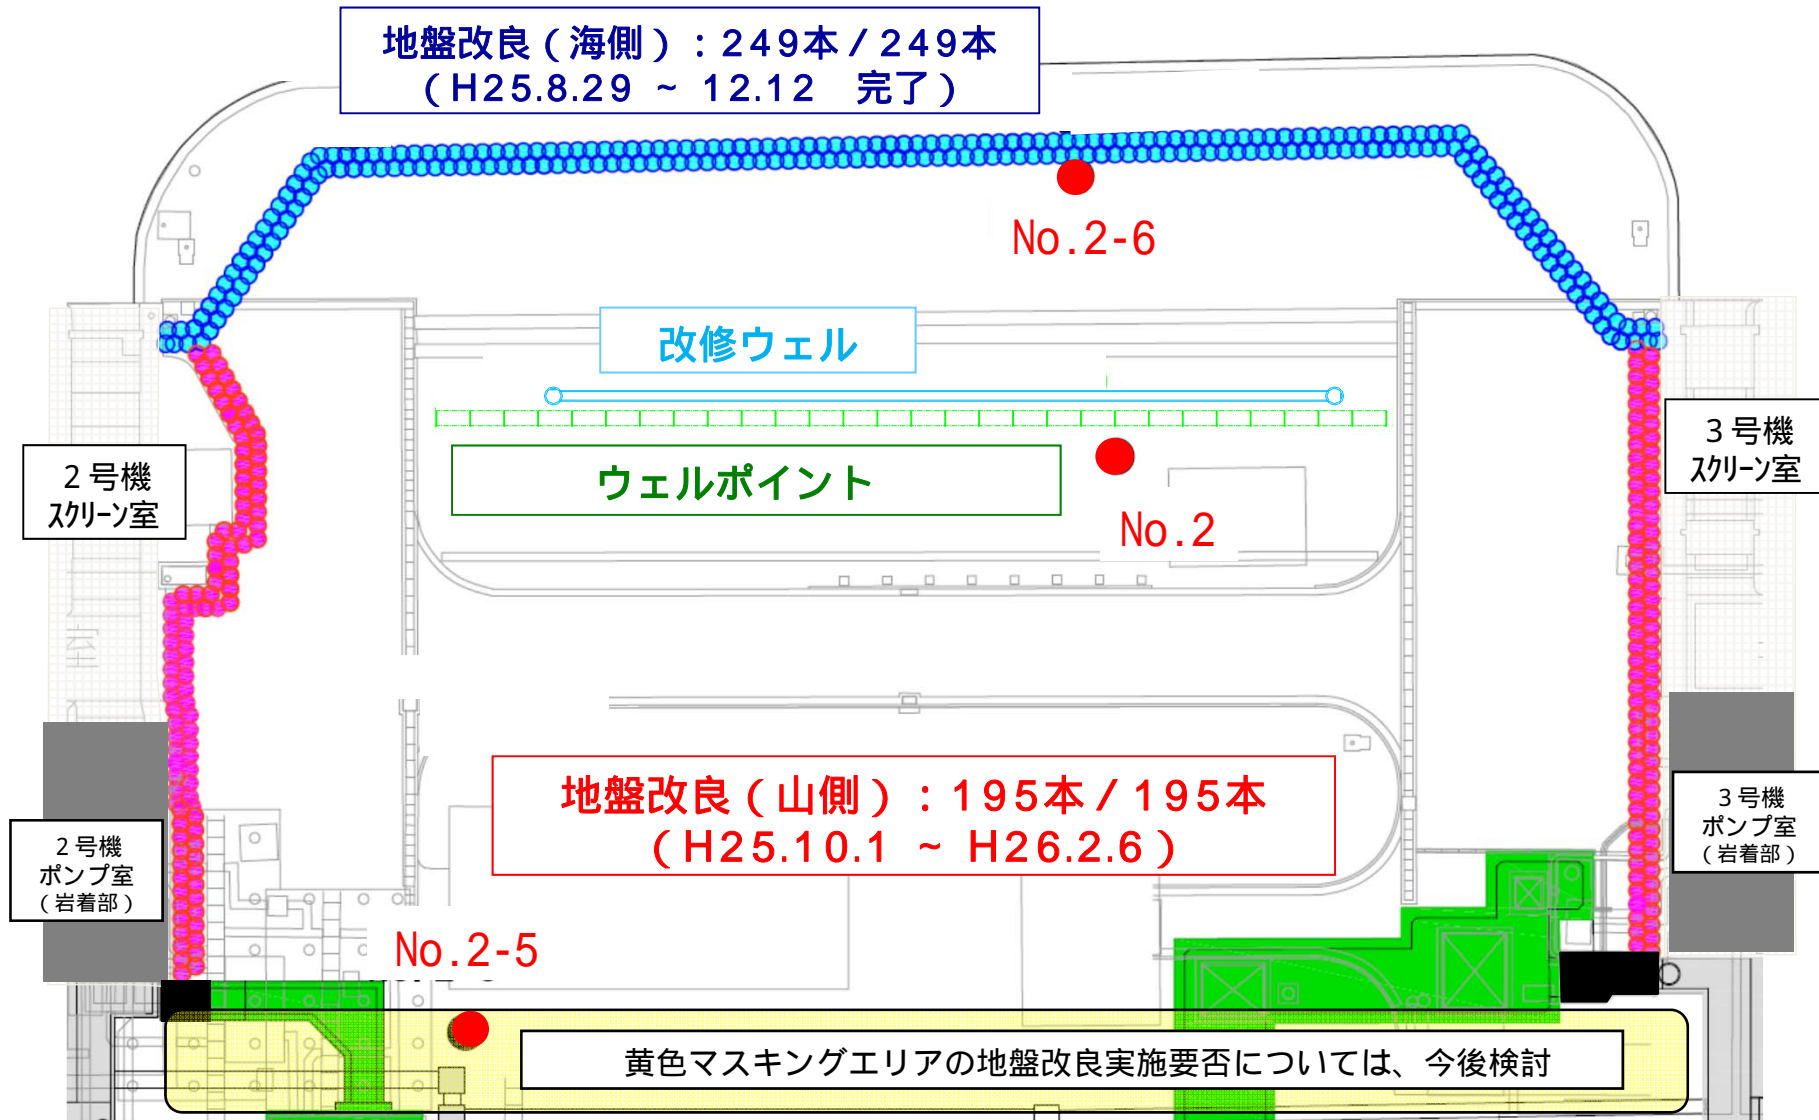
2 - 3号機間地盤改良工事の進捗状況 (1月19日朝時点)

2 - 3号機間ウェルポイントについては2015年10月14日に改修ウェルに切り替え

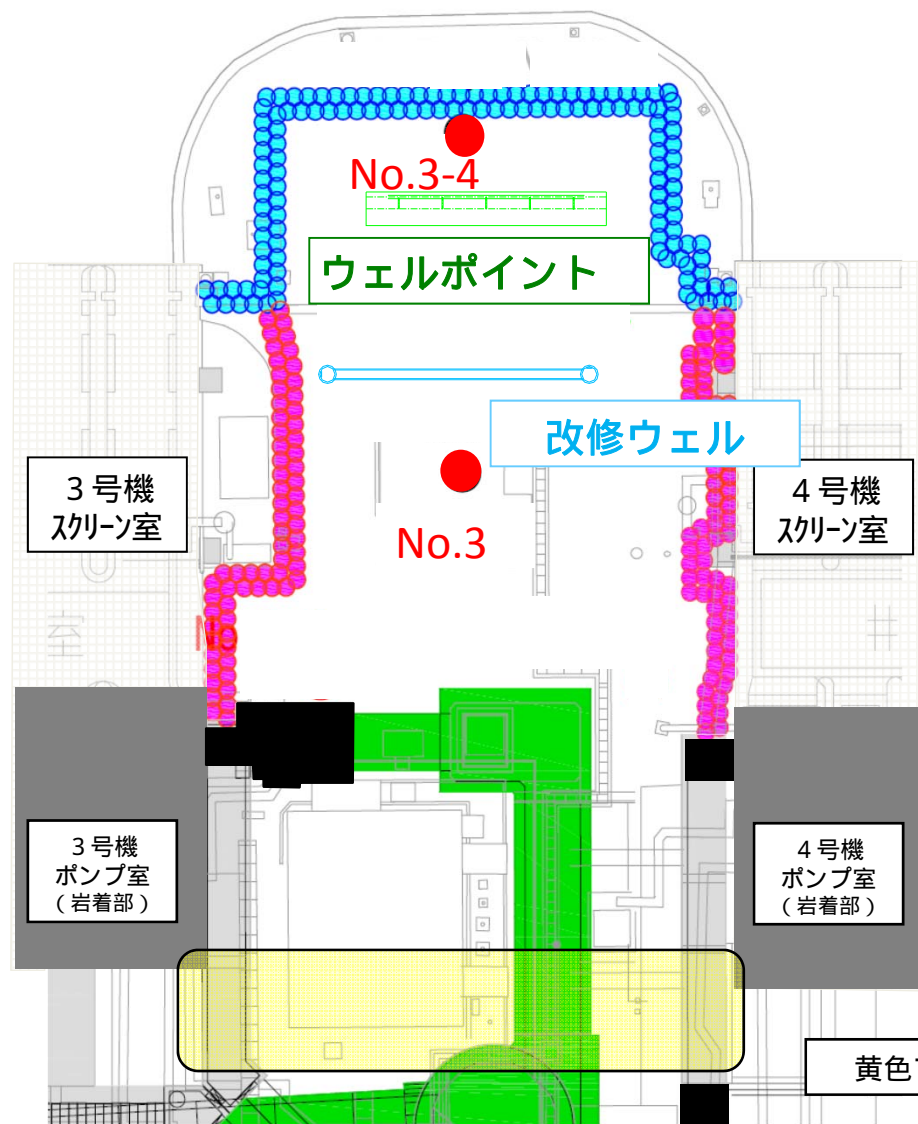
3 - 4号機間地盤改良工事の進捗状況 (1月19日朝時点)

地盤改良 (海側) : 132本 / 132本
(H25.8.23 ~ H26.1.23 完了)

地盤改良 (山側) : 137本 / 137本
(H25.10.19 ~ H26.3.5)

黄色マスキングエリアの地盤改良実施要否については、今後検討
