タービン建屋東側における 地下水及び海水中の放射性物質濃度の状況について

2018年2月2日

東京電力ホールディングス株式会社

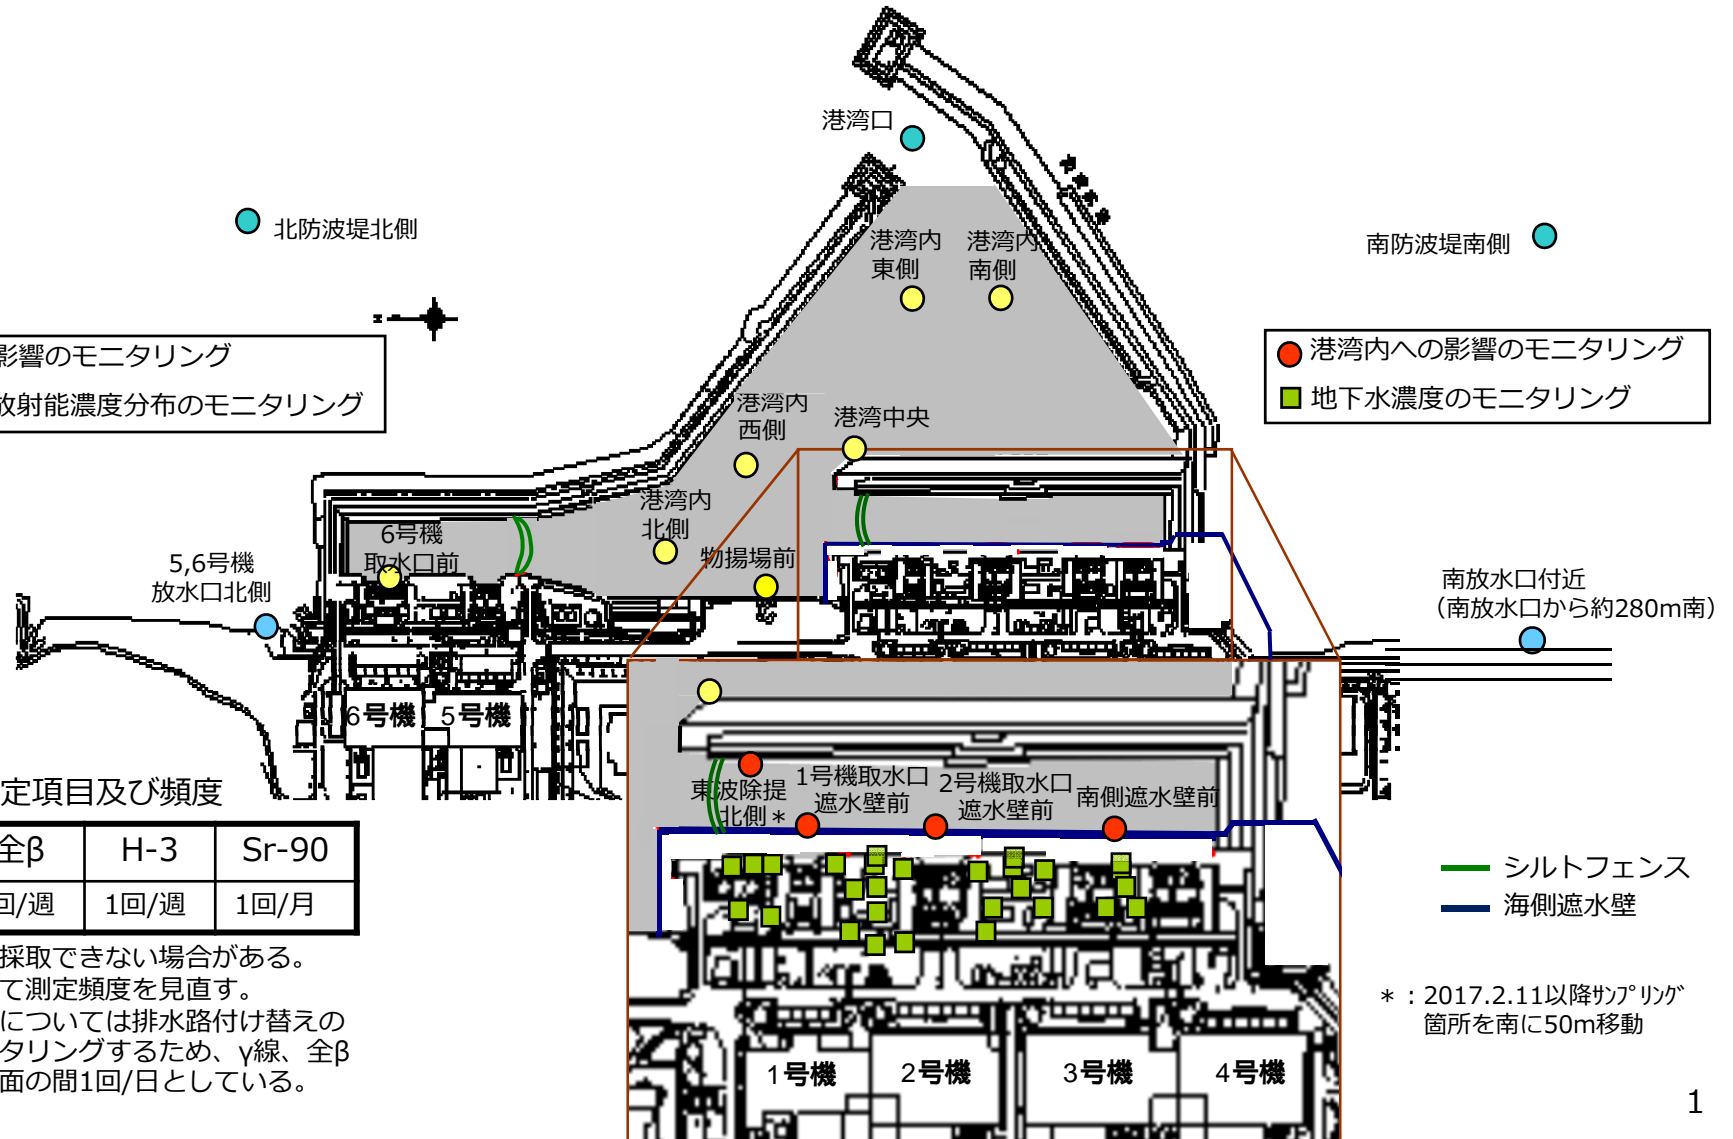
モニタリング計画 (サンプリング箇所)

● 海洋への影響のモニタリング
● 港湾内の放射能濃度分布のモニタリング

● 港湾内への影響のモニタリング
■ 地下水濃度のモニタリング

γ線	全β	H-3	Sr-90
1回/週	1回/週	1回/週	1回/月

- ・天候により採取できない場合がある。
- ・必要に応じて測定頻度を見直す。
- ・港湾内海水については排水路付け替えの影響をモニタリングするため、γ線、全βについて当面の間1回/日としている。

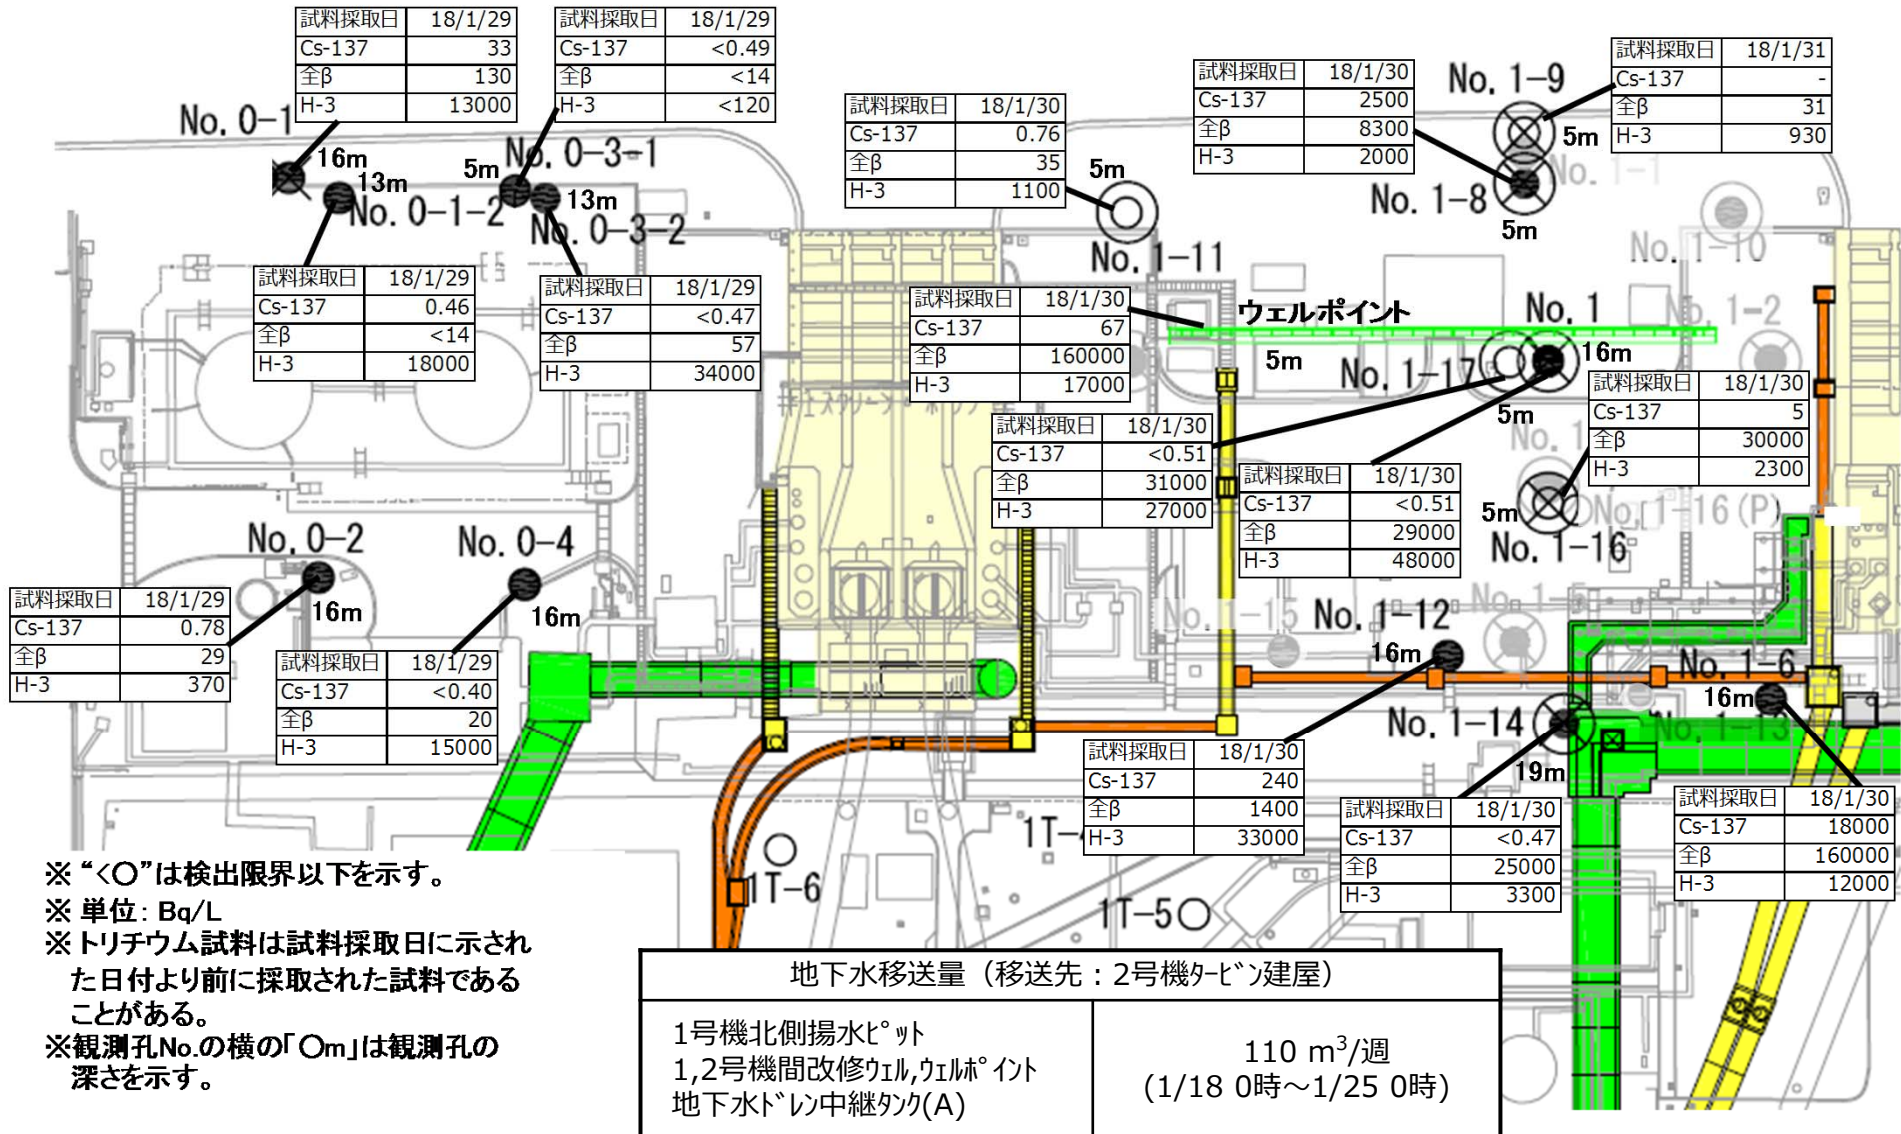
タービン建屋東側の地下水濃度 (1/2)

<1号機北側、1,2号機取水口間>

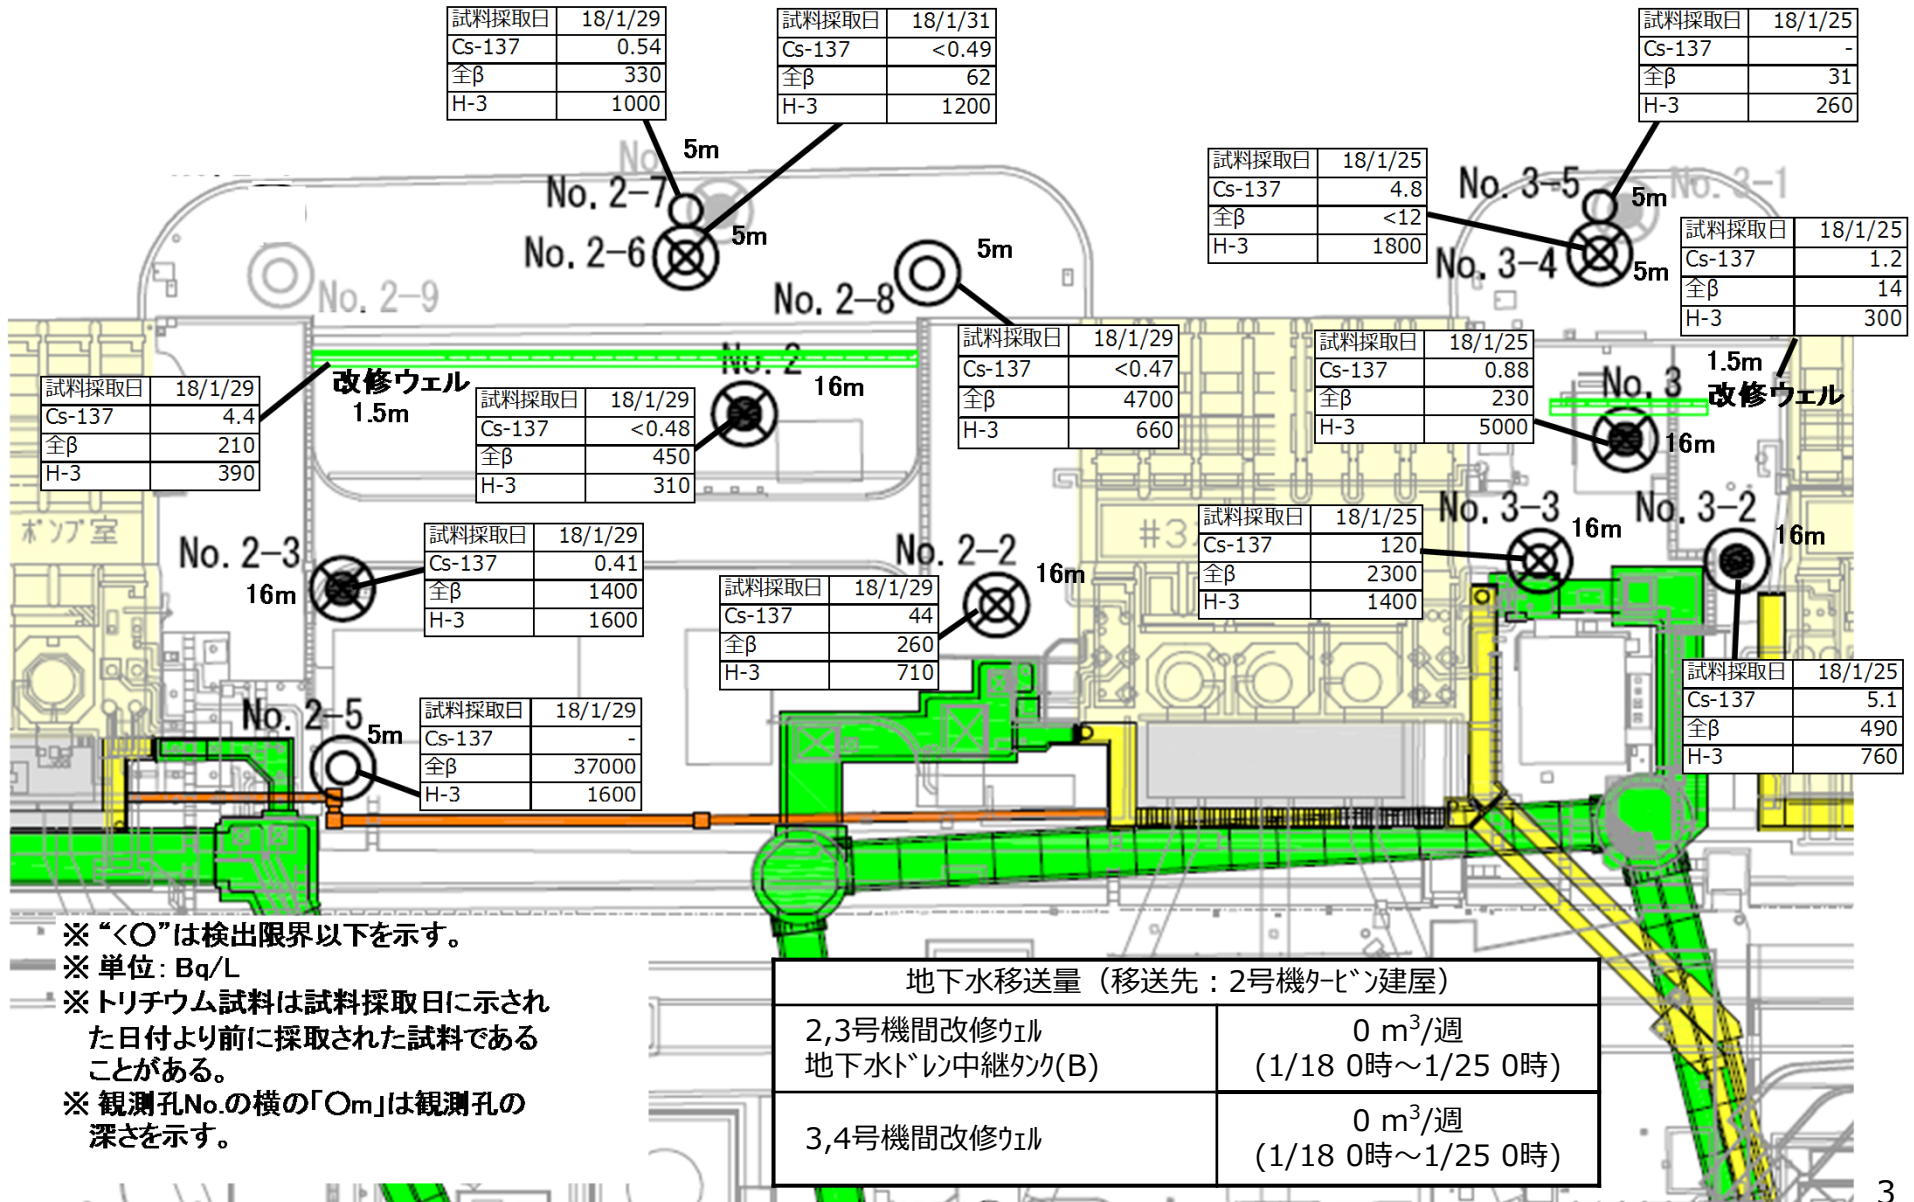
タービン建屋東側の地下水濃度 (2/2)

<2,3号機取水口間、3,4号機取水口間>

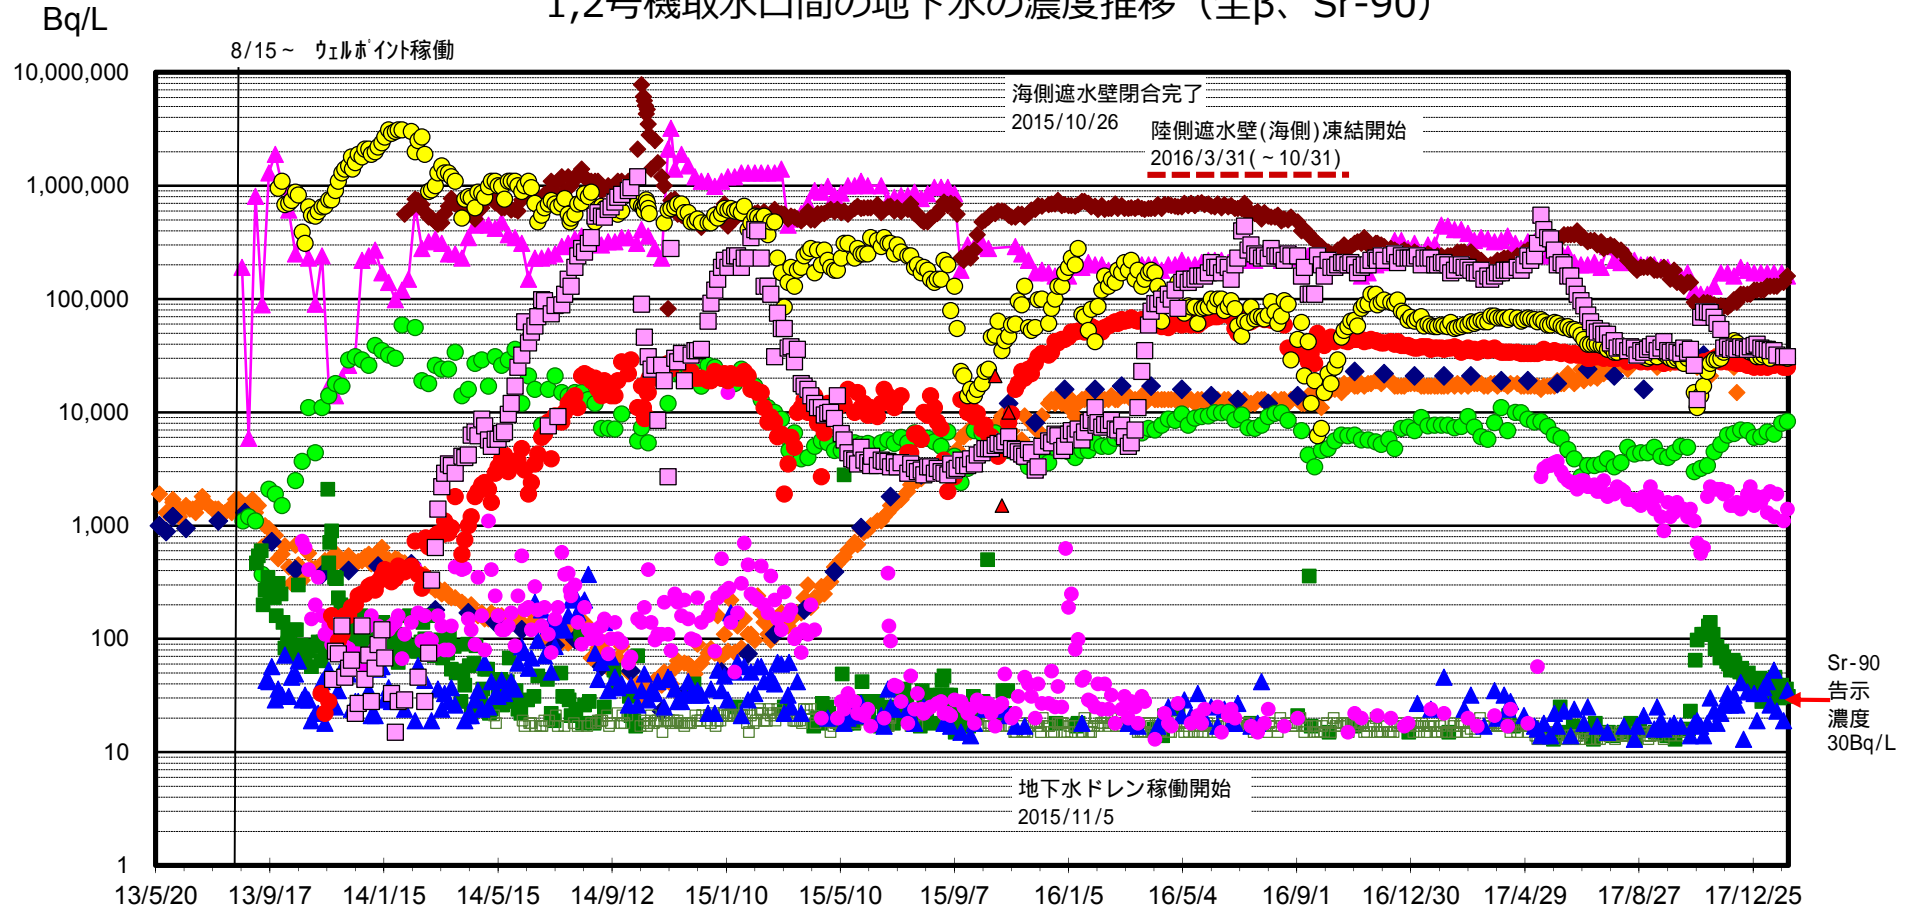
1,2号機取水口間の地下水の濃度推移 (全β、Sr-90)

- ◆ 地下水No.1 全β
- ◆ 地下水No.1 Sr-90
- ◆ 地下水No.1-6 全β
- 地下水No.1-8 全β
- 地下水No.1-9 全β
- 地下水No.1-9 全βNND値
- ▲ 地下水No.1-11 全β
- 地下水No.1-12 全β
- 地下水No.1-14 全β
- 地下水No.1-16 全β
- 地下水No.1-17 全β
- ▲ 1,2uウエルポイント 全β
- ▲ 1,2u改修ウエル 全β

検出限界値未満の場合は 示す。検出限界値は各地点とも同じ。

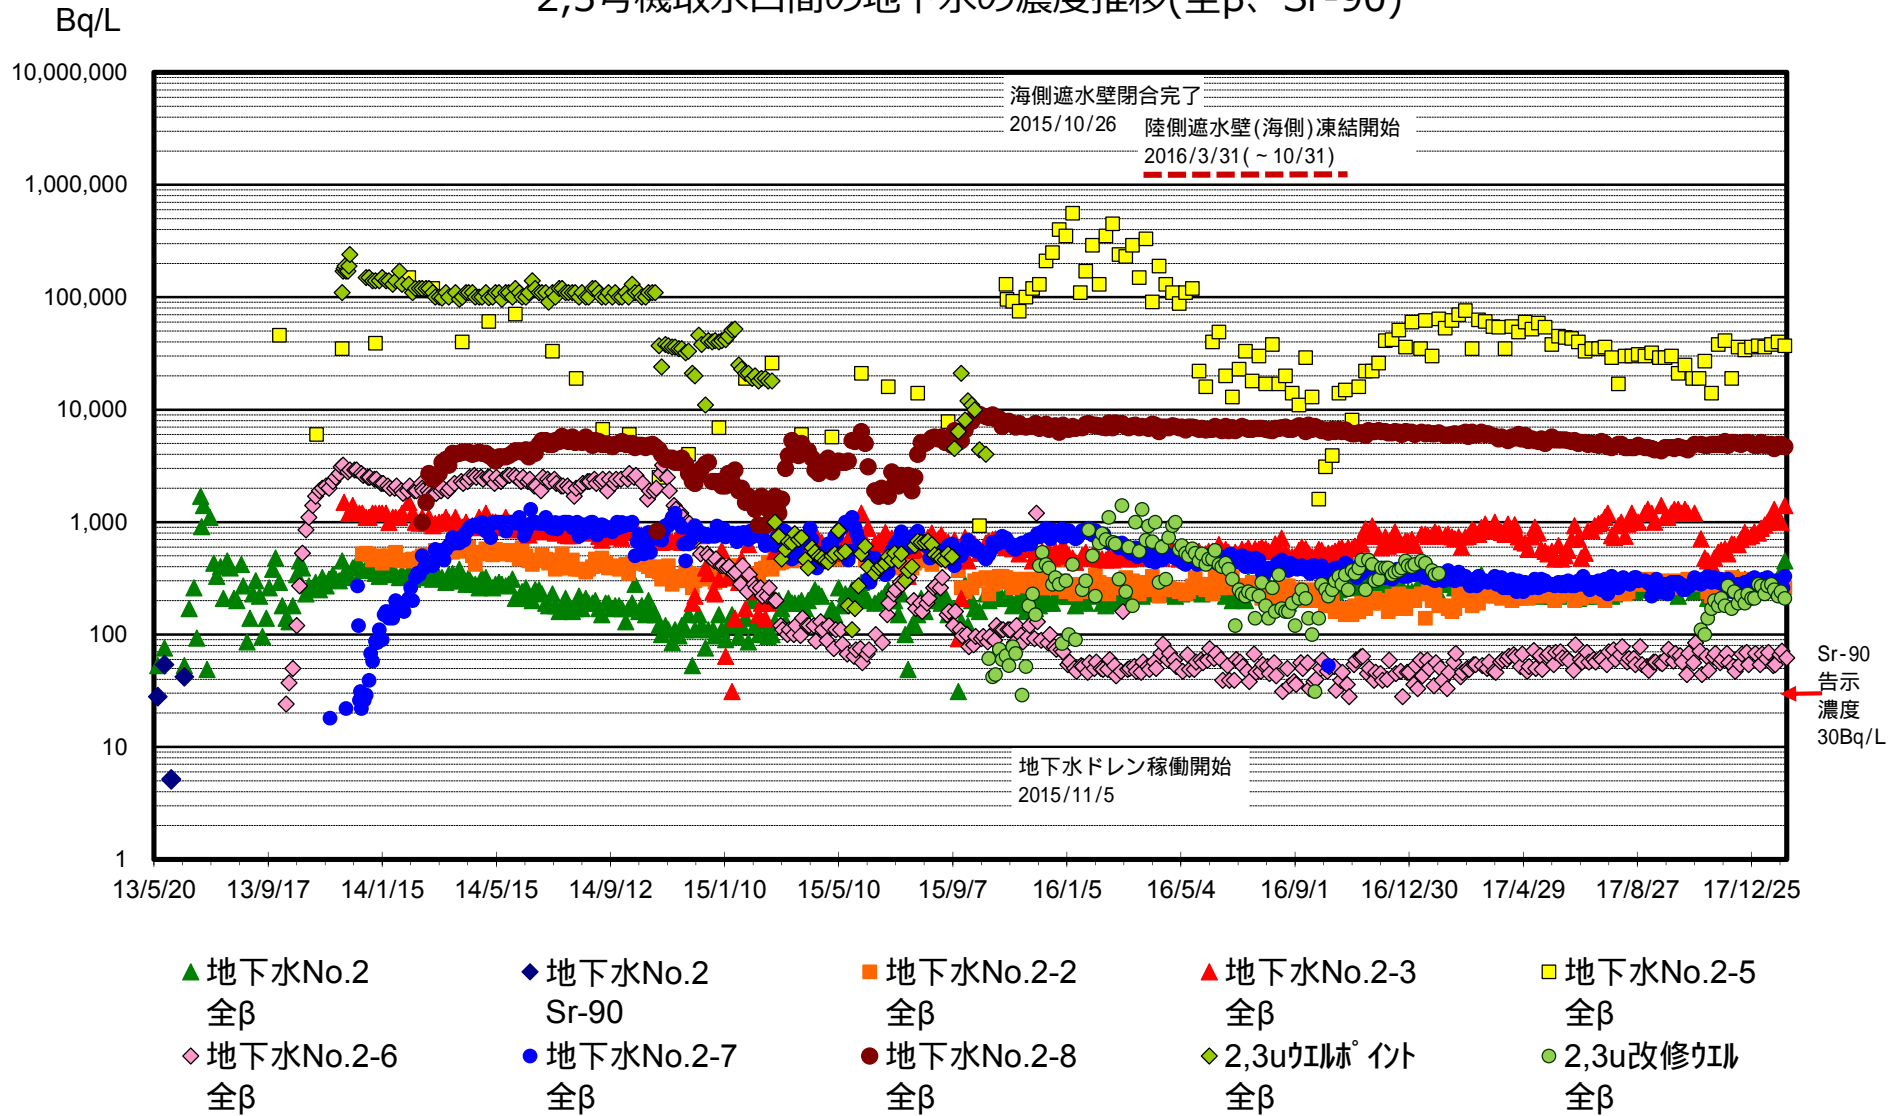
2,3号機取水口間の地下水の濃度推移(全β、Sr-90)

: 2017/2/2 ~ 10/26揚水停止のため採取していない。

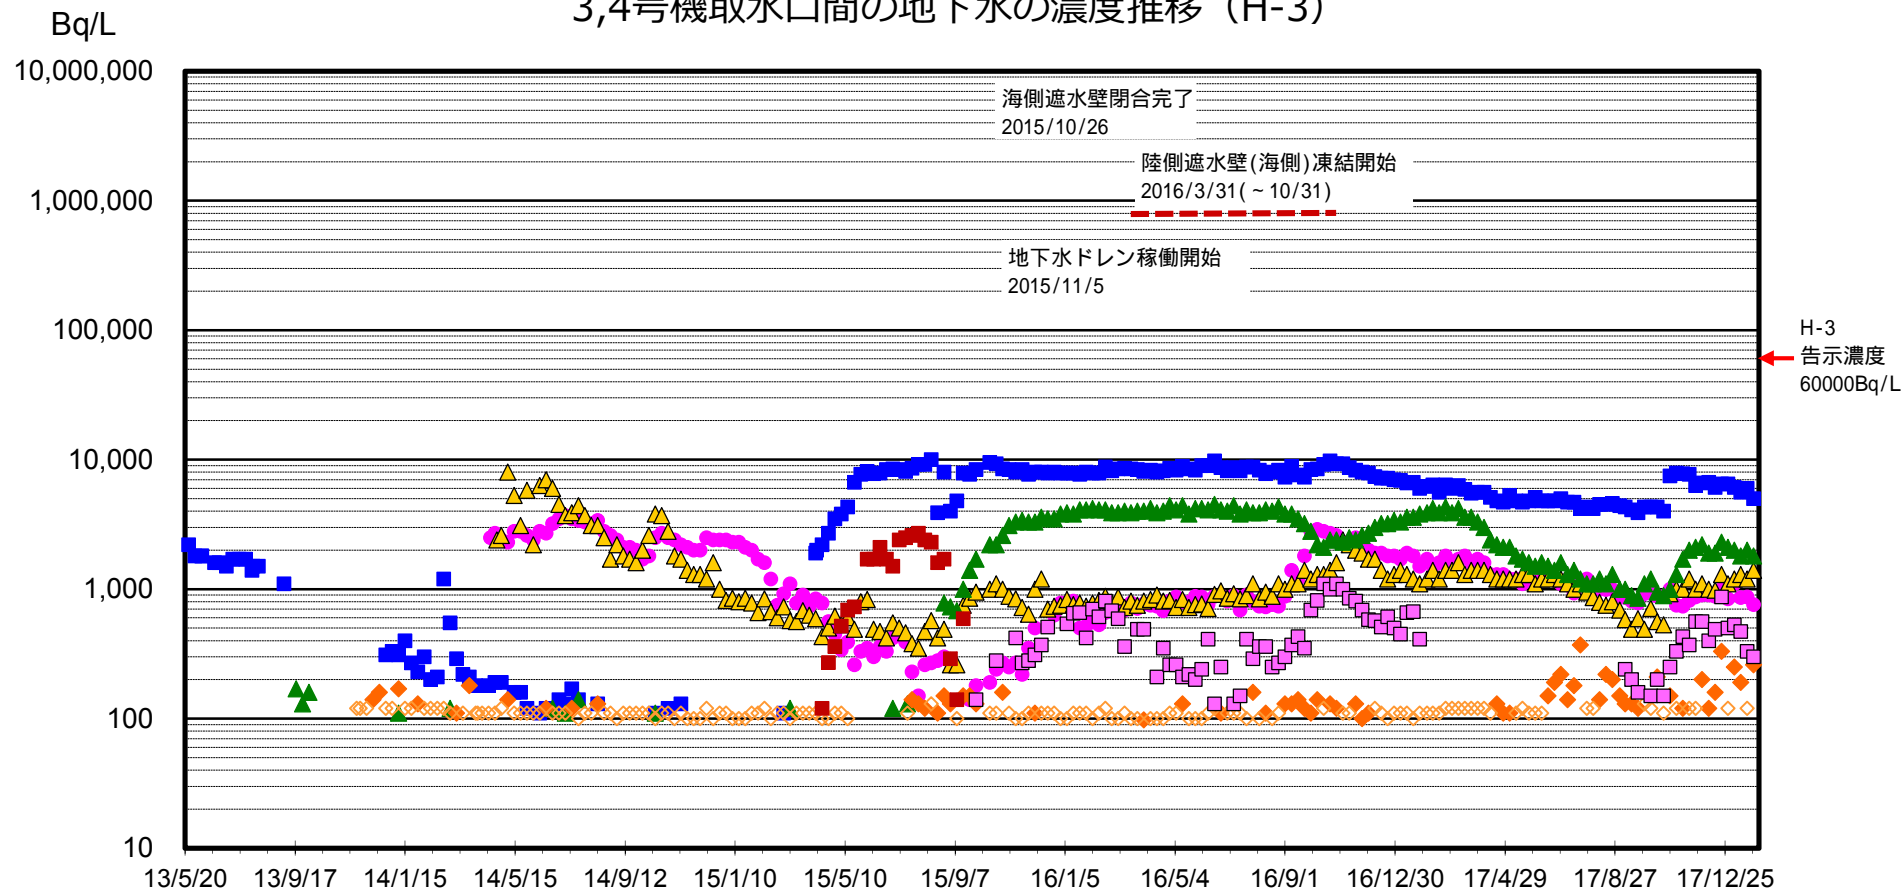
3,4号機取水口間の地下水の濃度推移 (H-3)

- 地下水No.3
H-3
- 地下水No.3-2
H-3
- ▲ 地下水No.3-3
H-3
- ▲ 地下水No.3-4
H-3
- ◆ 地下水No.3-5¹
H-3
- ◇ 地下水No.3-5
H-3ND値
- 3,4uウレイト
H-3
- 3,4u改修ウレイト
H-3²

検出限界値未満の場合は 示す。検出限界値は各地点とも同じ。 1: 2015/5/20~7/8 水位低下のため採取できず。 2: 2015/10/15,29,11/5 水位低下のため採取できず。 2017/2/2~2017/8/31揚水停止のため採取していない。

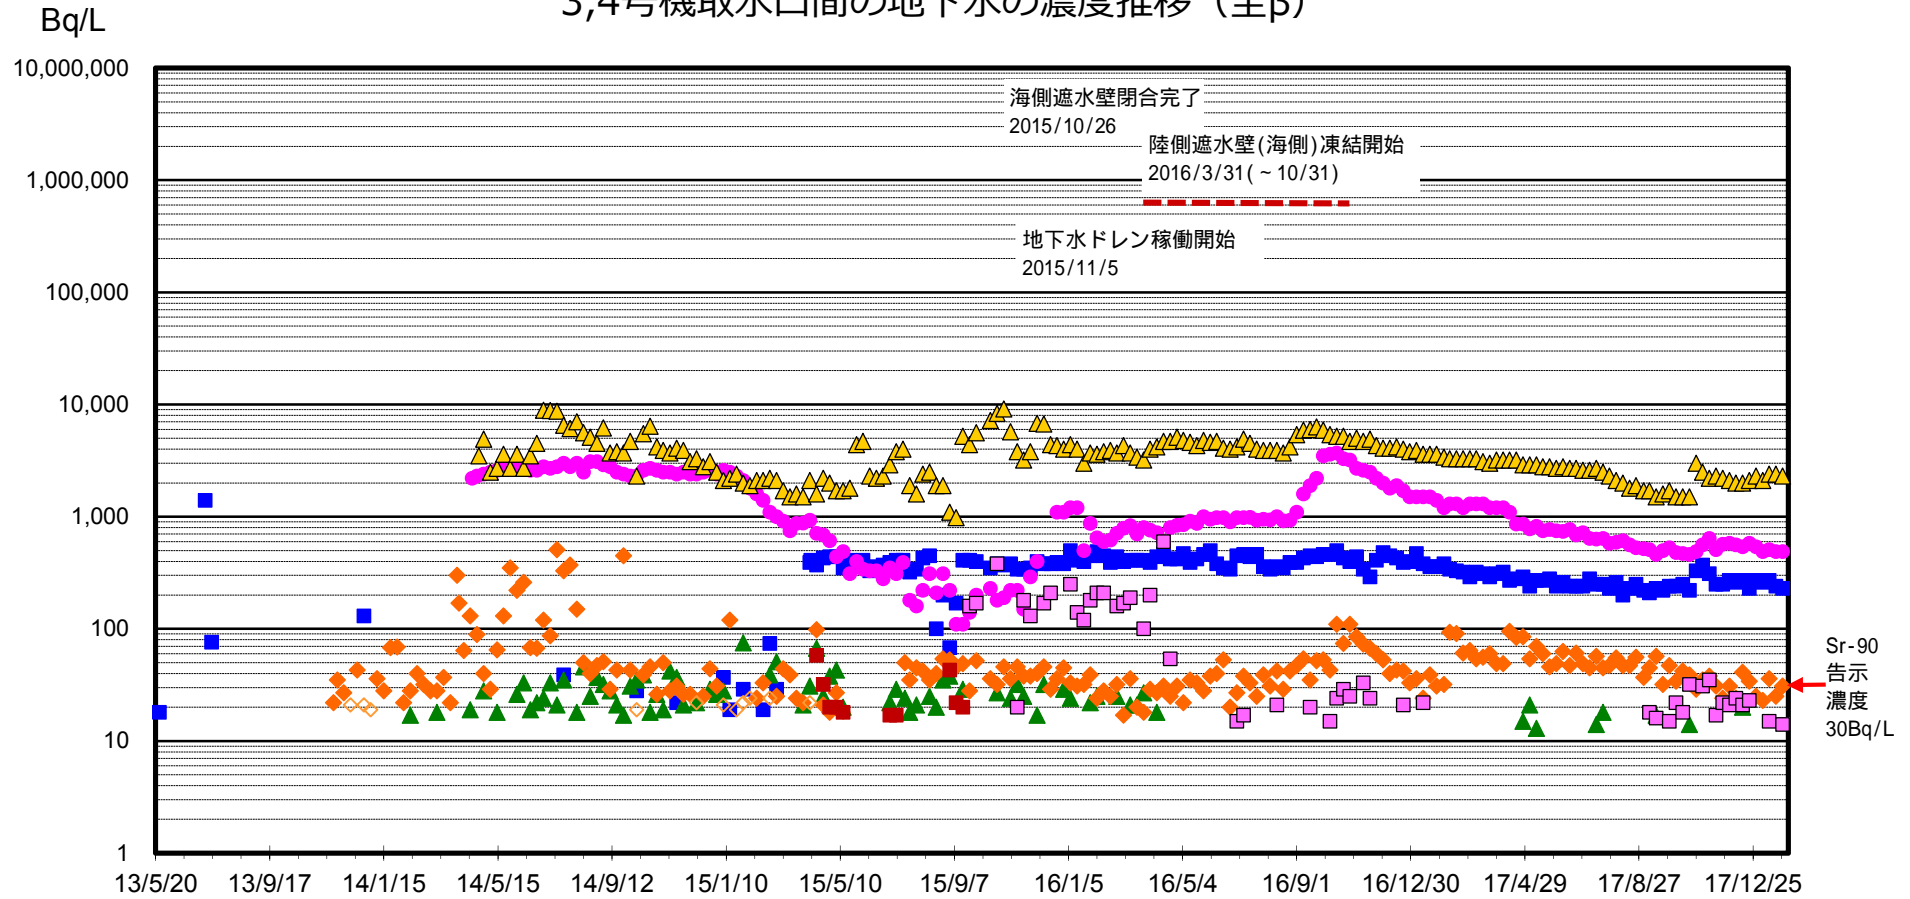
3,4号機取水口間の地下水の濃度推移 (全β)

- 地下水No.3 全β
- 地下水No.3-2 全β
- ▲ 地下水No.3-3 全β
- ▲ 地下水No.3-4 全β
- ◆ 地下水No.3-5 全β
- ◇ 地下水No.3-5 全βND値
- 3,4uウレイト 全β
- 3,4u改修ウレイト 全β

検出限界値未満の場合は 示す。検出限界値は各地点とも同じ。 1: 2015/5/20 ~ 7/8 水位低下のため採取できず。 2: 2015/10/15, 29, 11/5 水位低下のため採取できず。 2017/2/2 ~ 2017/8/31 揚水停止のため採取していない。

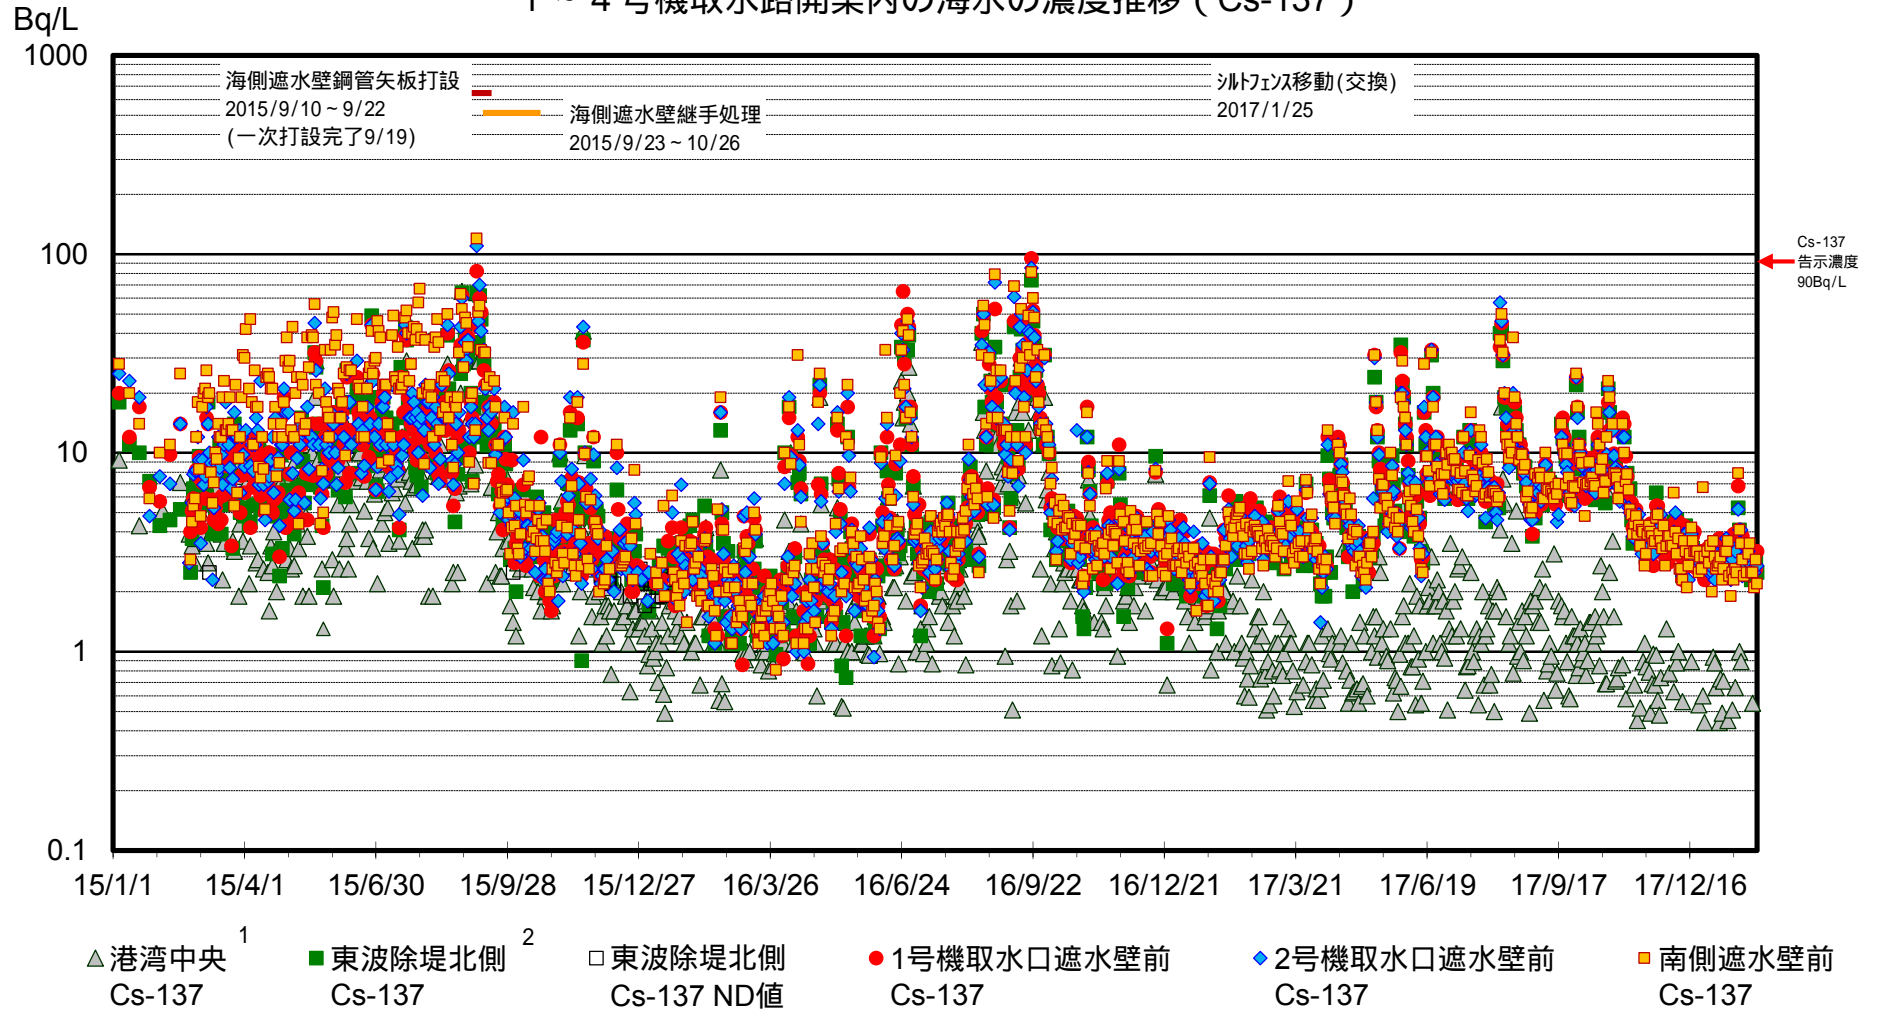
1～4号機取水路開渠内の海水の濃度推移 (Cs-137)

1: 開渠外の採取点
 2: 2017/2/11以降、採取点を南に50m移動

注: 2016/1/19以降、検出限界値を見直し(3 0.7q/L)。
 検出限界値未満の場合は 示す。検出限界値は各地点とも同等

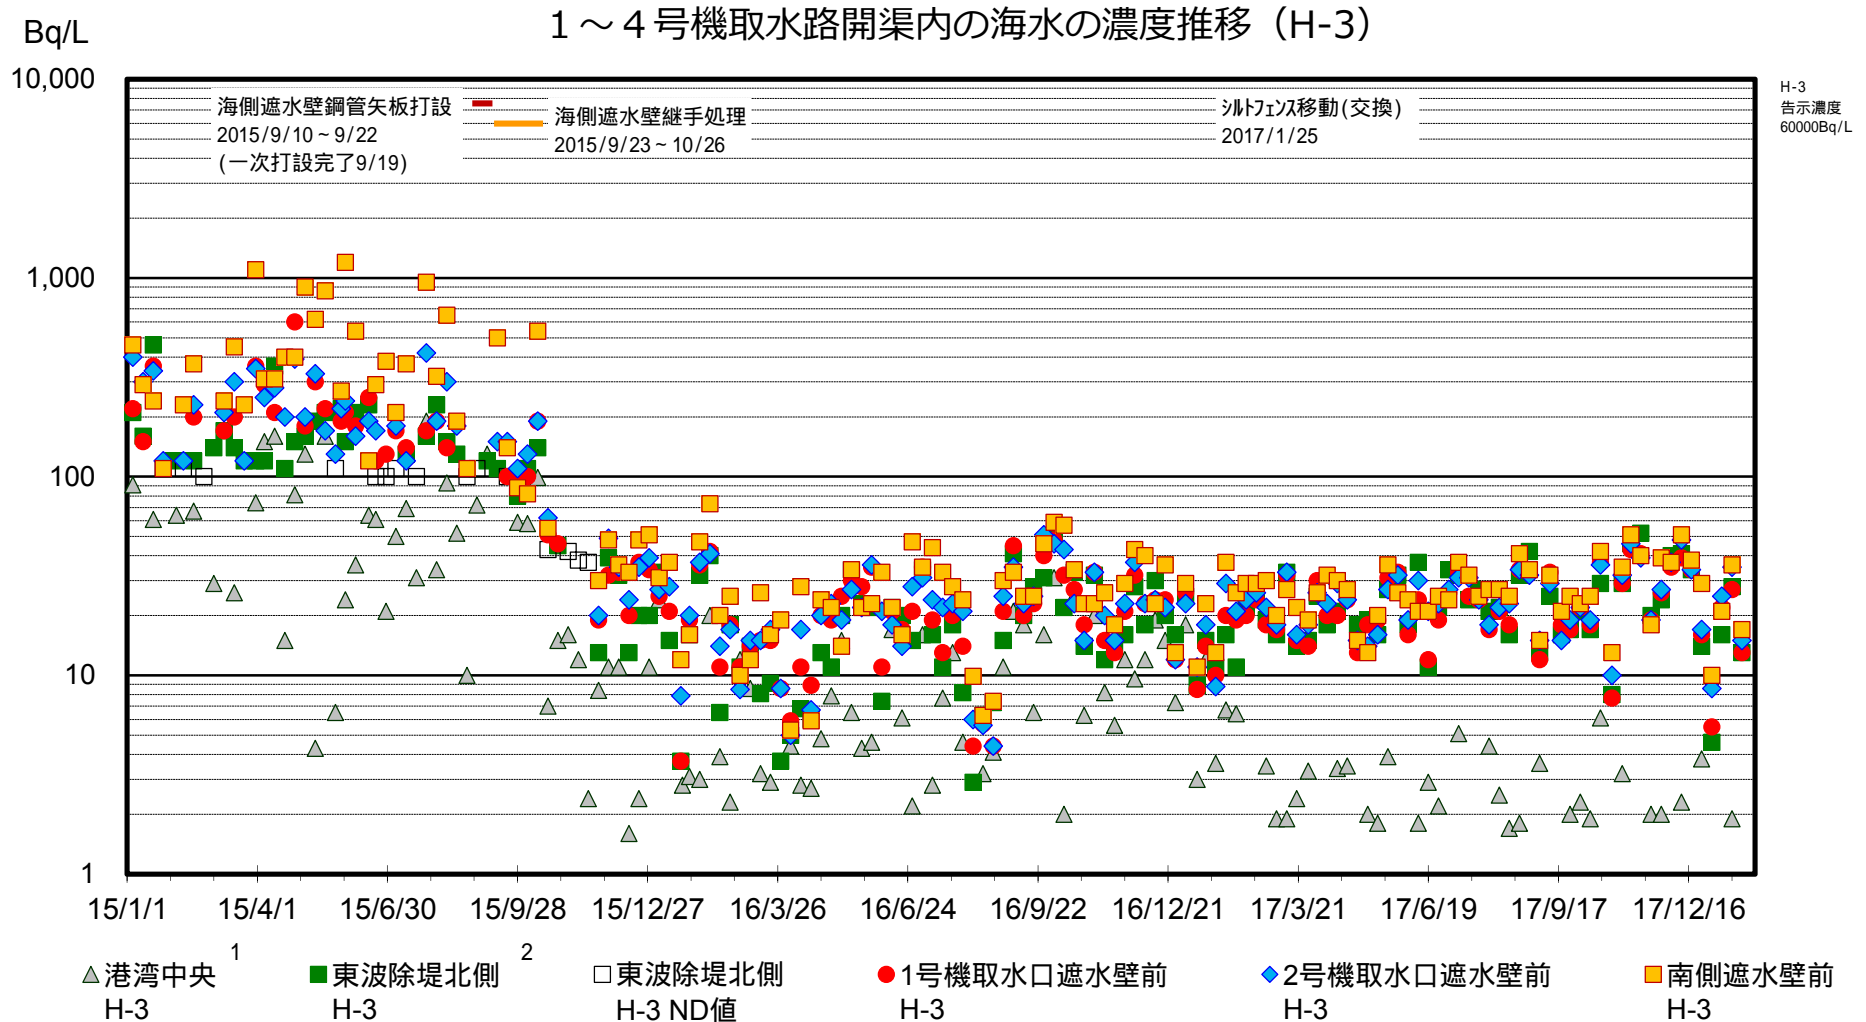
1～4号機取水路開渠内の海水の濃度推移 (2/3)

1: 開渠外の採取点
 2: 2017/2/11以降、採取点を南に50m移動

注: 2015/11/23以降、検出限界値を見直し(50 3Bq/L)。
 検出限界値未滿の場合は 示す。検出限界値は各地点とも同じ。(但し、港湾中央は2Bq/L)

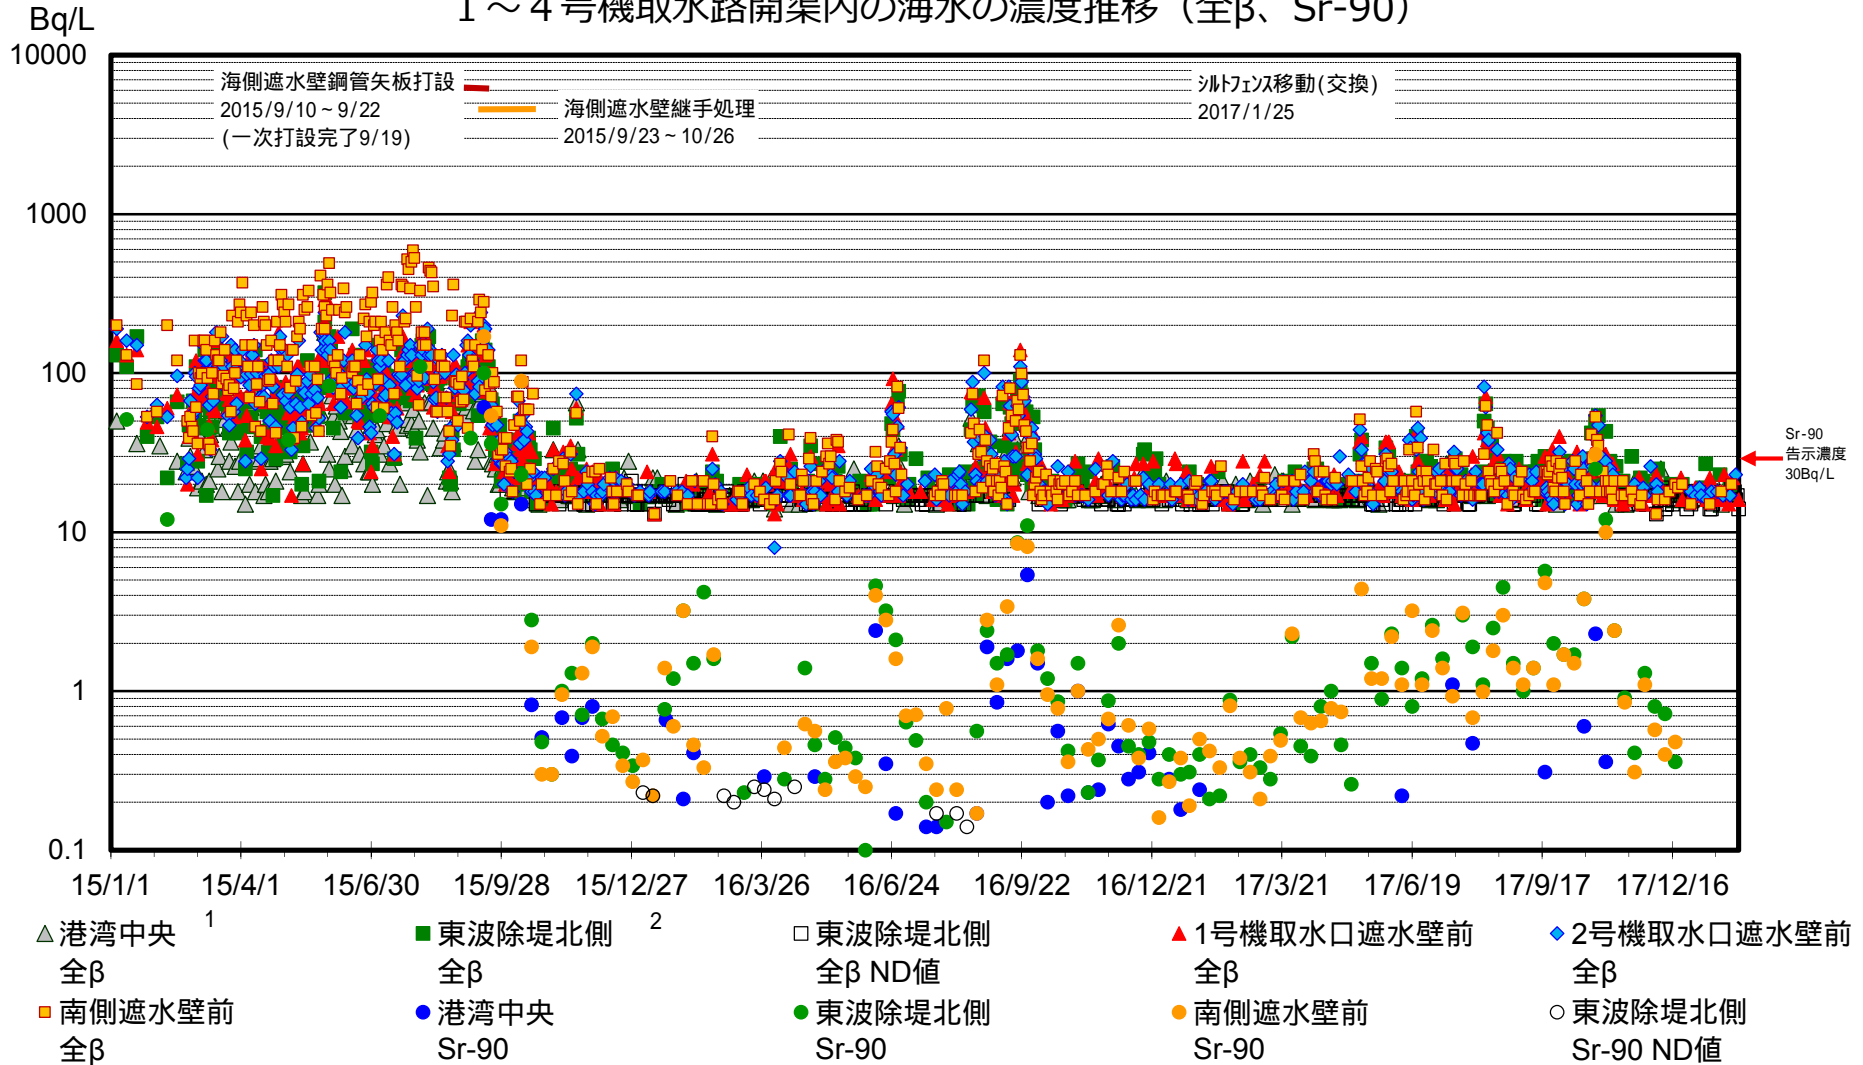
1～4号機取水路開渠内の海水の濃度推移 (全β、Sr-90)

1: 開渠外の採取点

2: 2017/2/11以降、採取点を南に50m移動

注: 全βについて検出限界値未満の場合は 〇 で示す。検出限界値は各地点とも同じ。
 Sr-90について検出限界値未満の場合は △ で示す。検出限界値は各地点とも同じ。

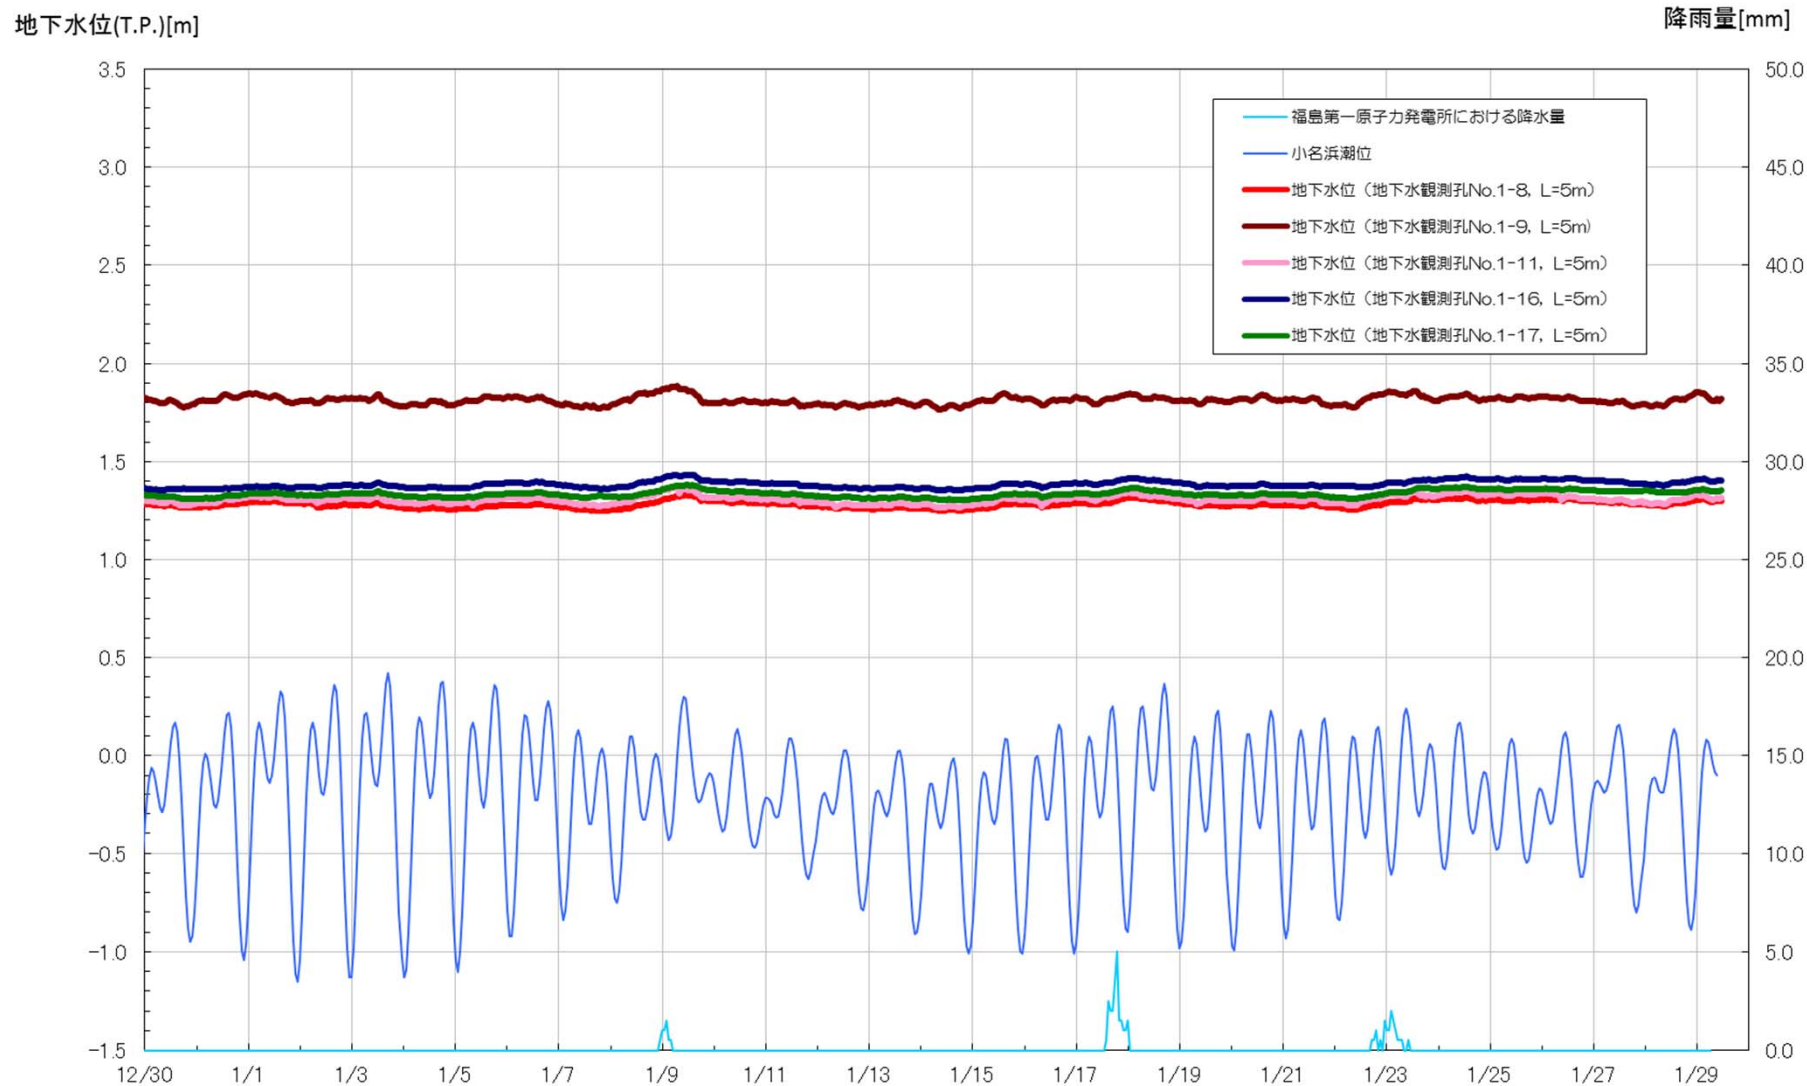
地下水位の挙動 (1-2号機12月30日~1月29日)

水位計による自動測定データ。
