タービン建屋東側における 地下水及び海水中の放射性物質濃度の状況について

2018年2月2日

東京電力ホールディングス株式会社

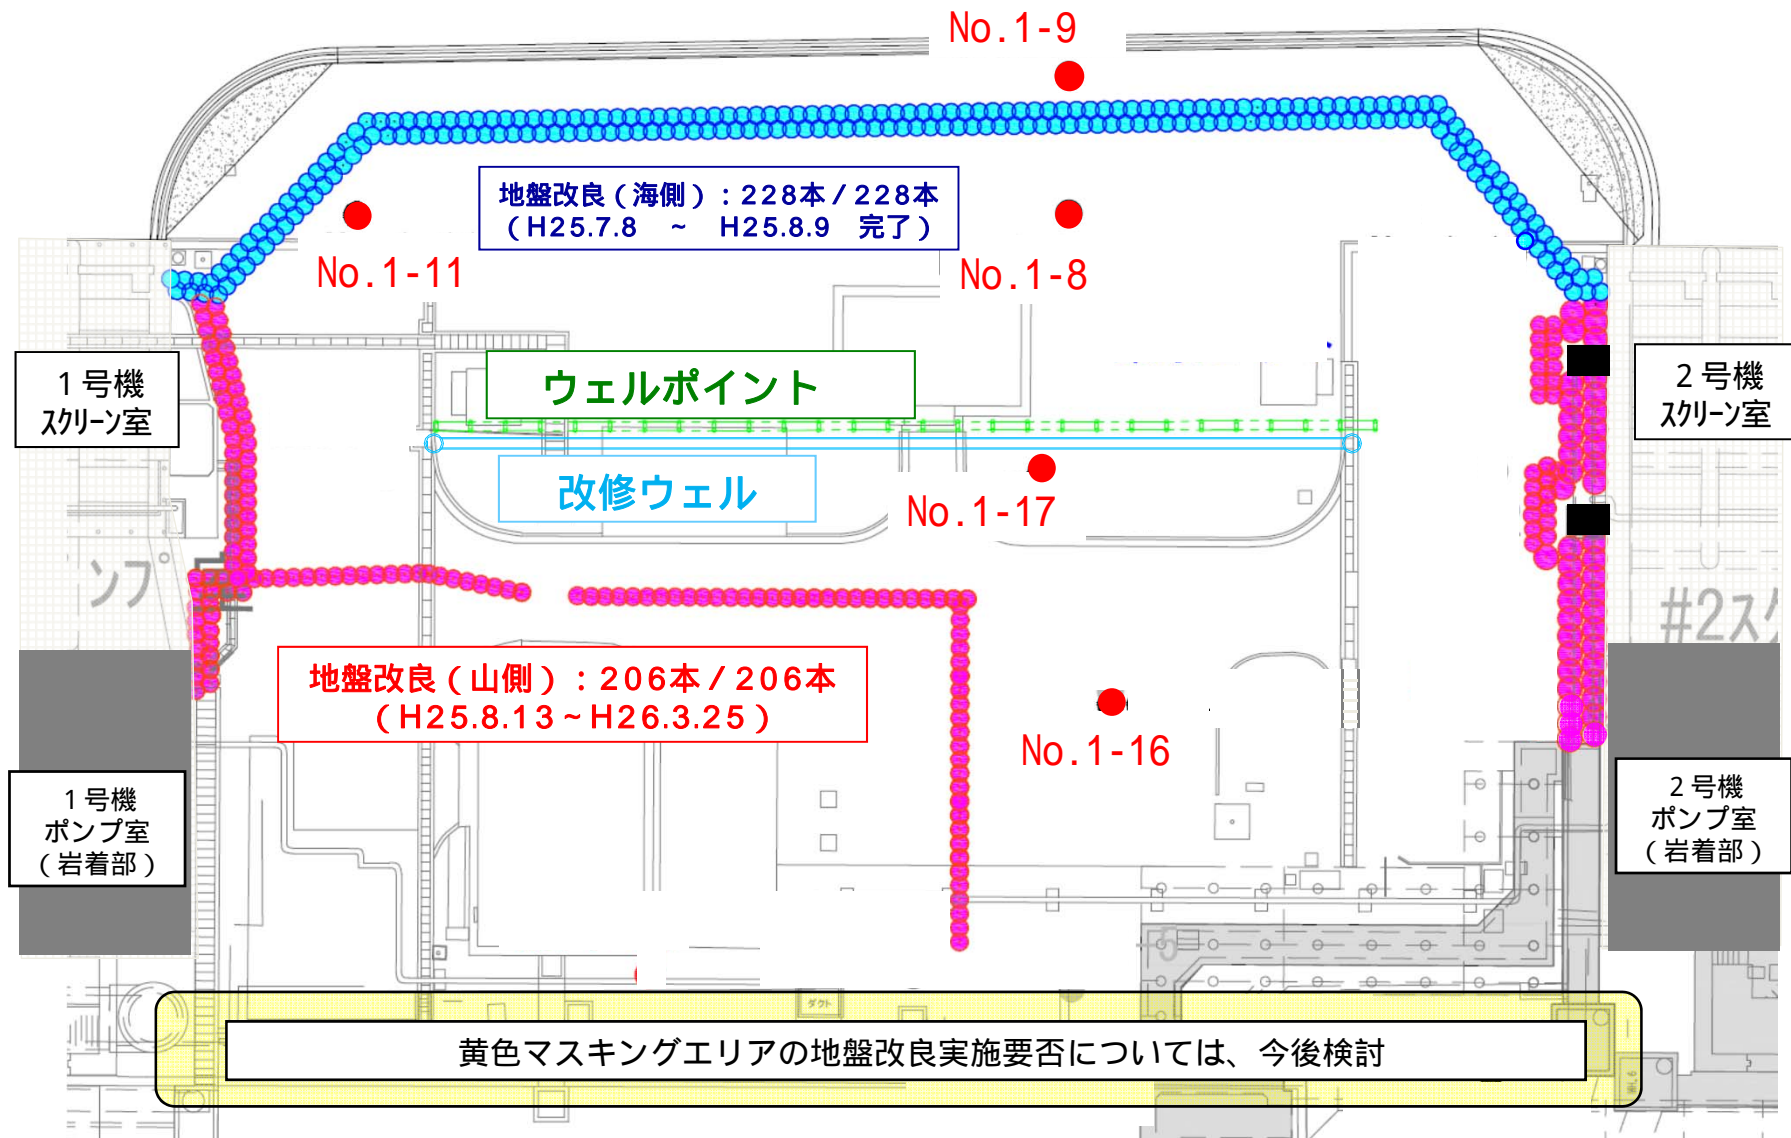
1-2号機間地盤改良工事の進捗状況 (2月2日朝時点)

1 - 2号機間ウェルポイントについては2015年10月14日に改修ウェルに切り替え

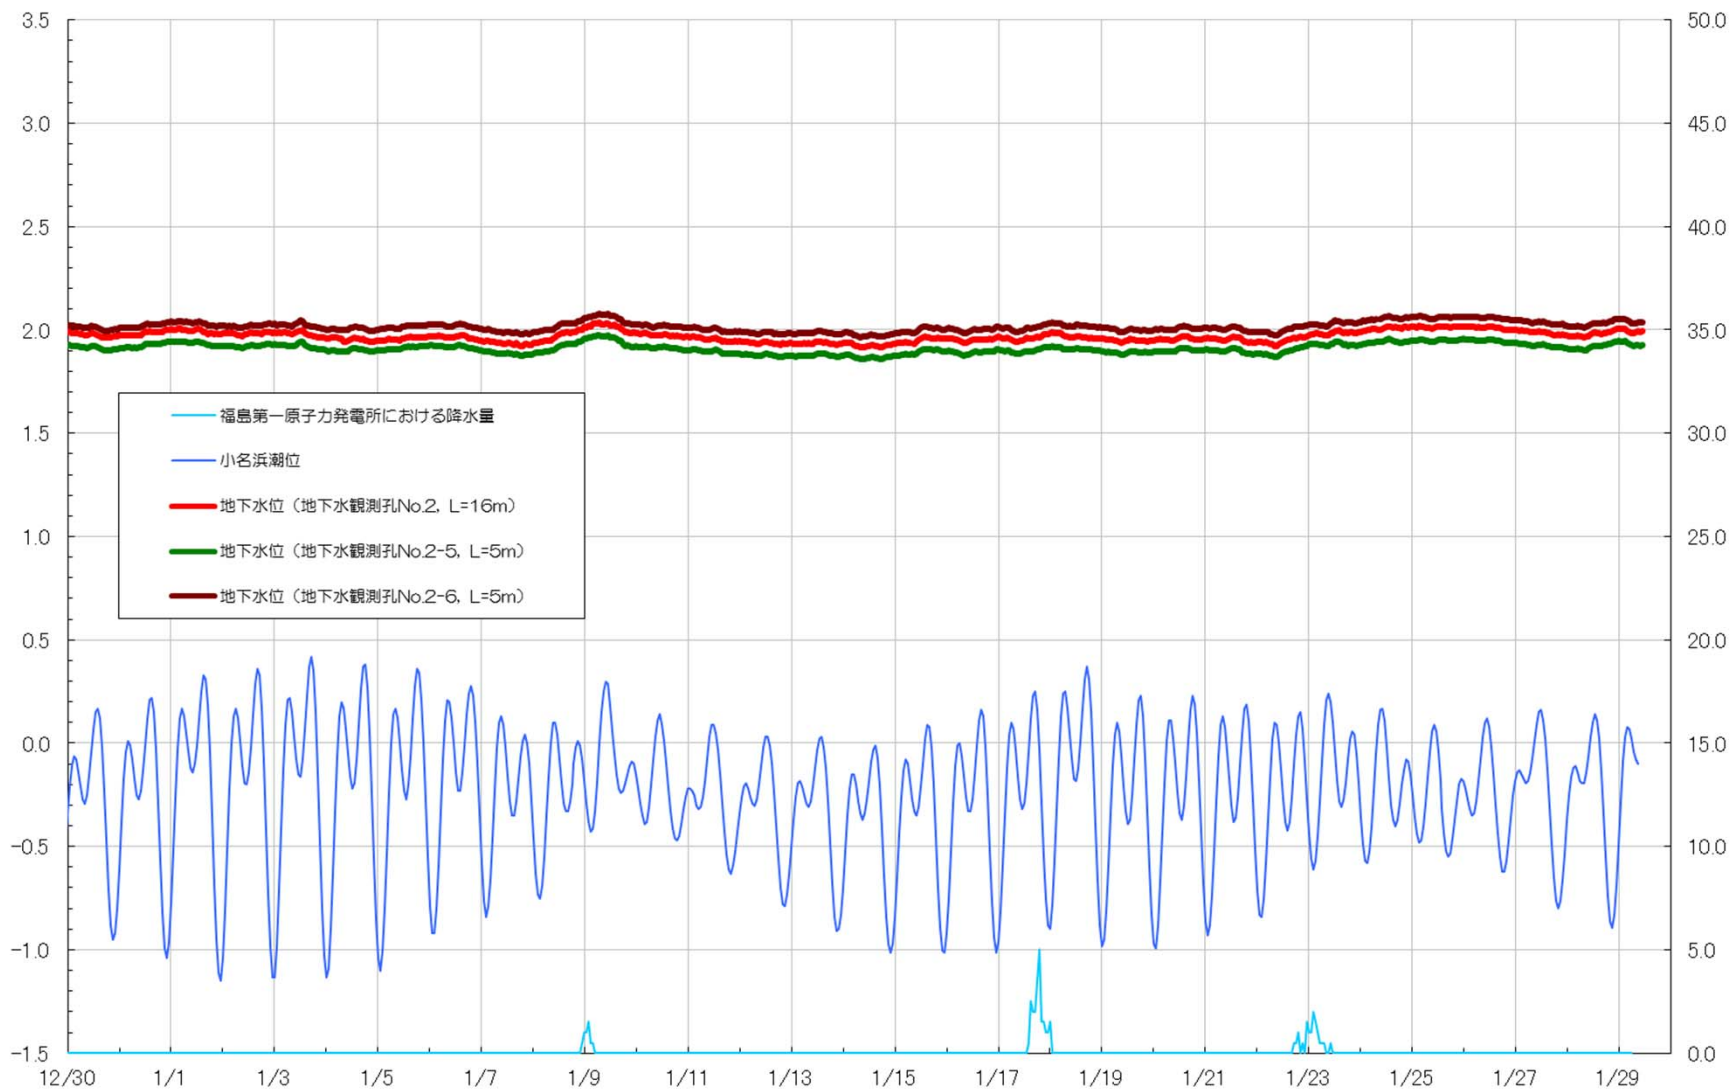
地下水位の挙動（2-3号機間：12月30日～1月29日）

地下水位(T.P.)[m]

降雨量[mm]

水位計による自動測定データ。

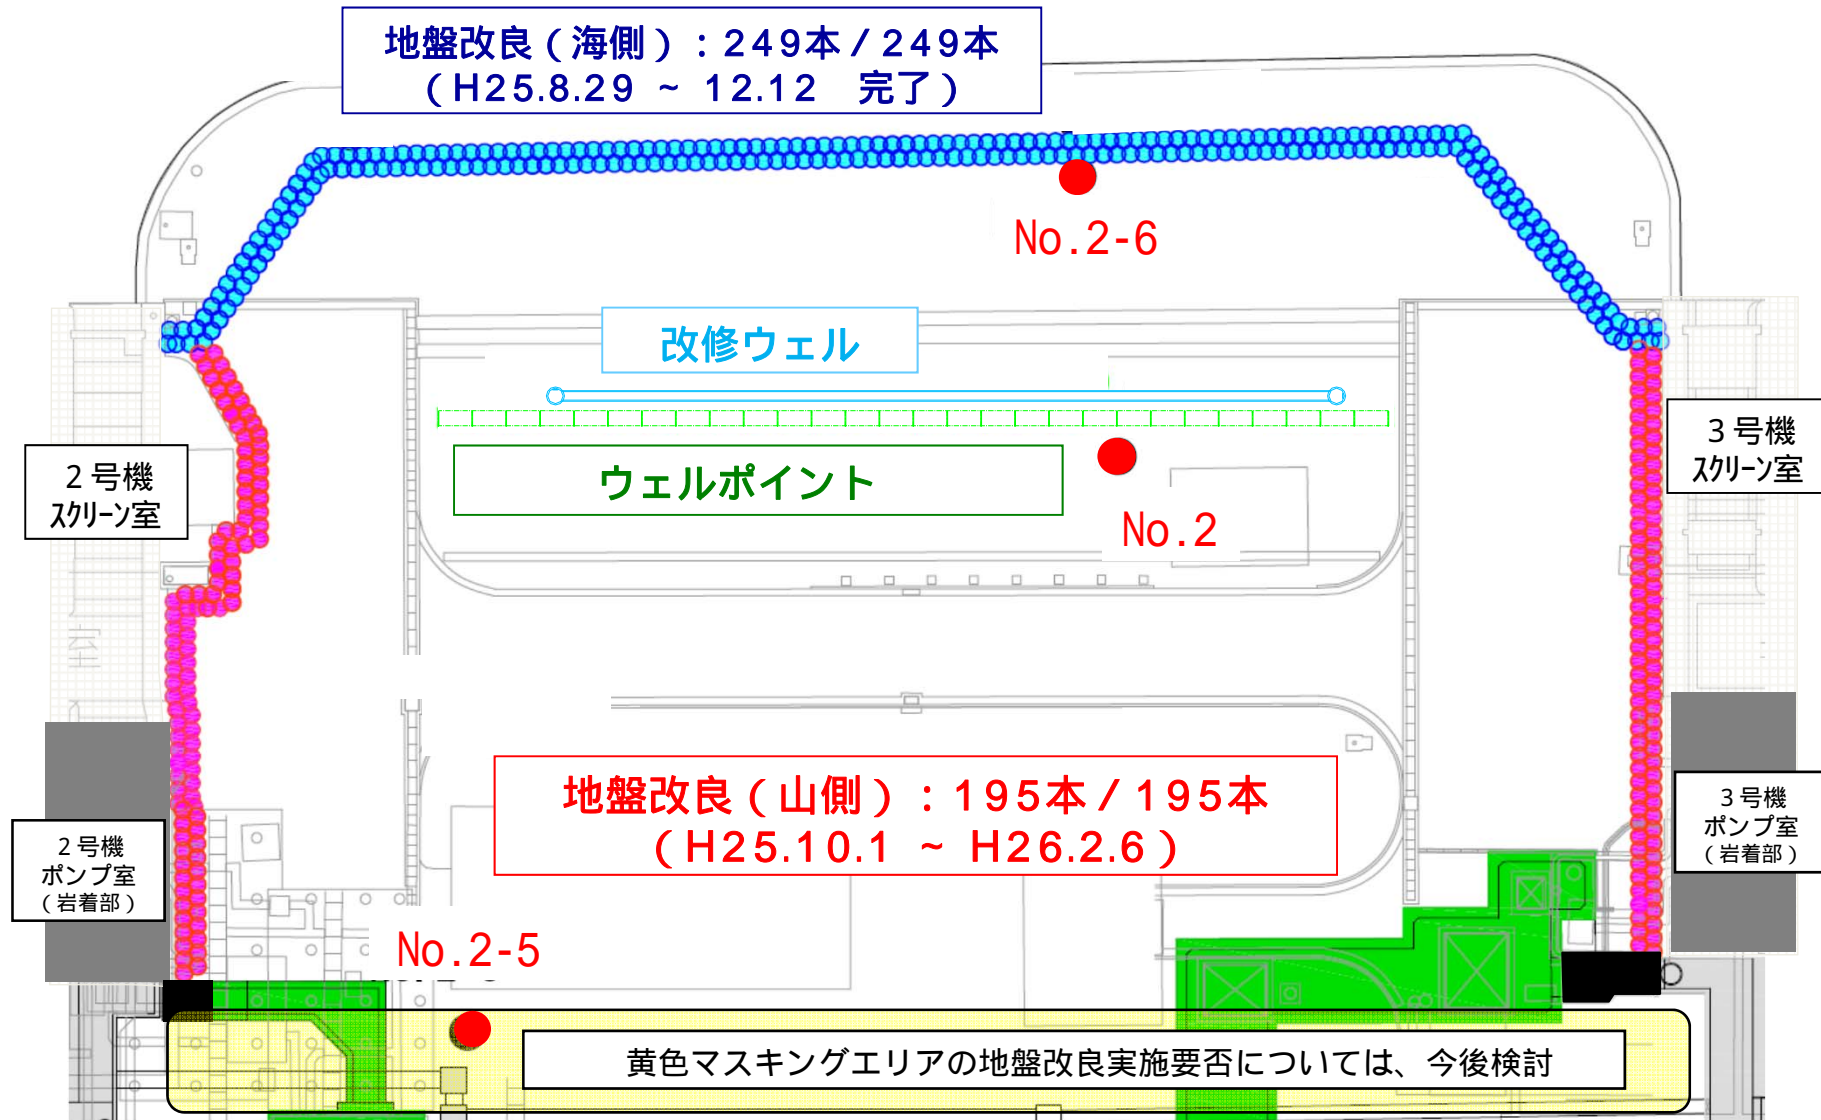
2 - 3号機間地盤改良工事の進捗状況 (2月2日朝時点)

2 - 3号機間ウェルポイントについては2015年10月14日に改修ウェルに切り替え

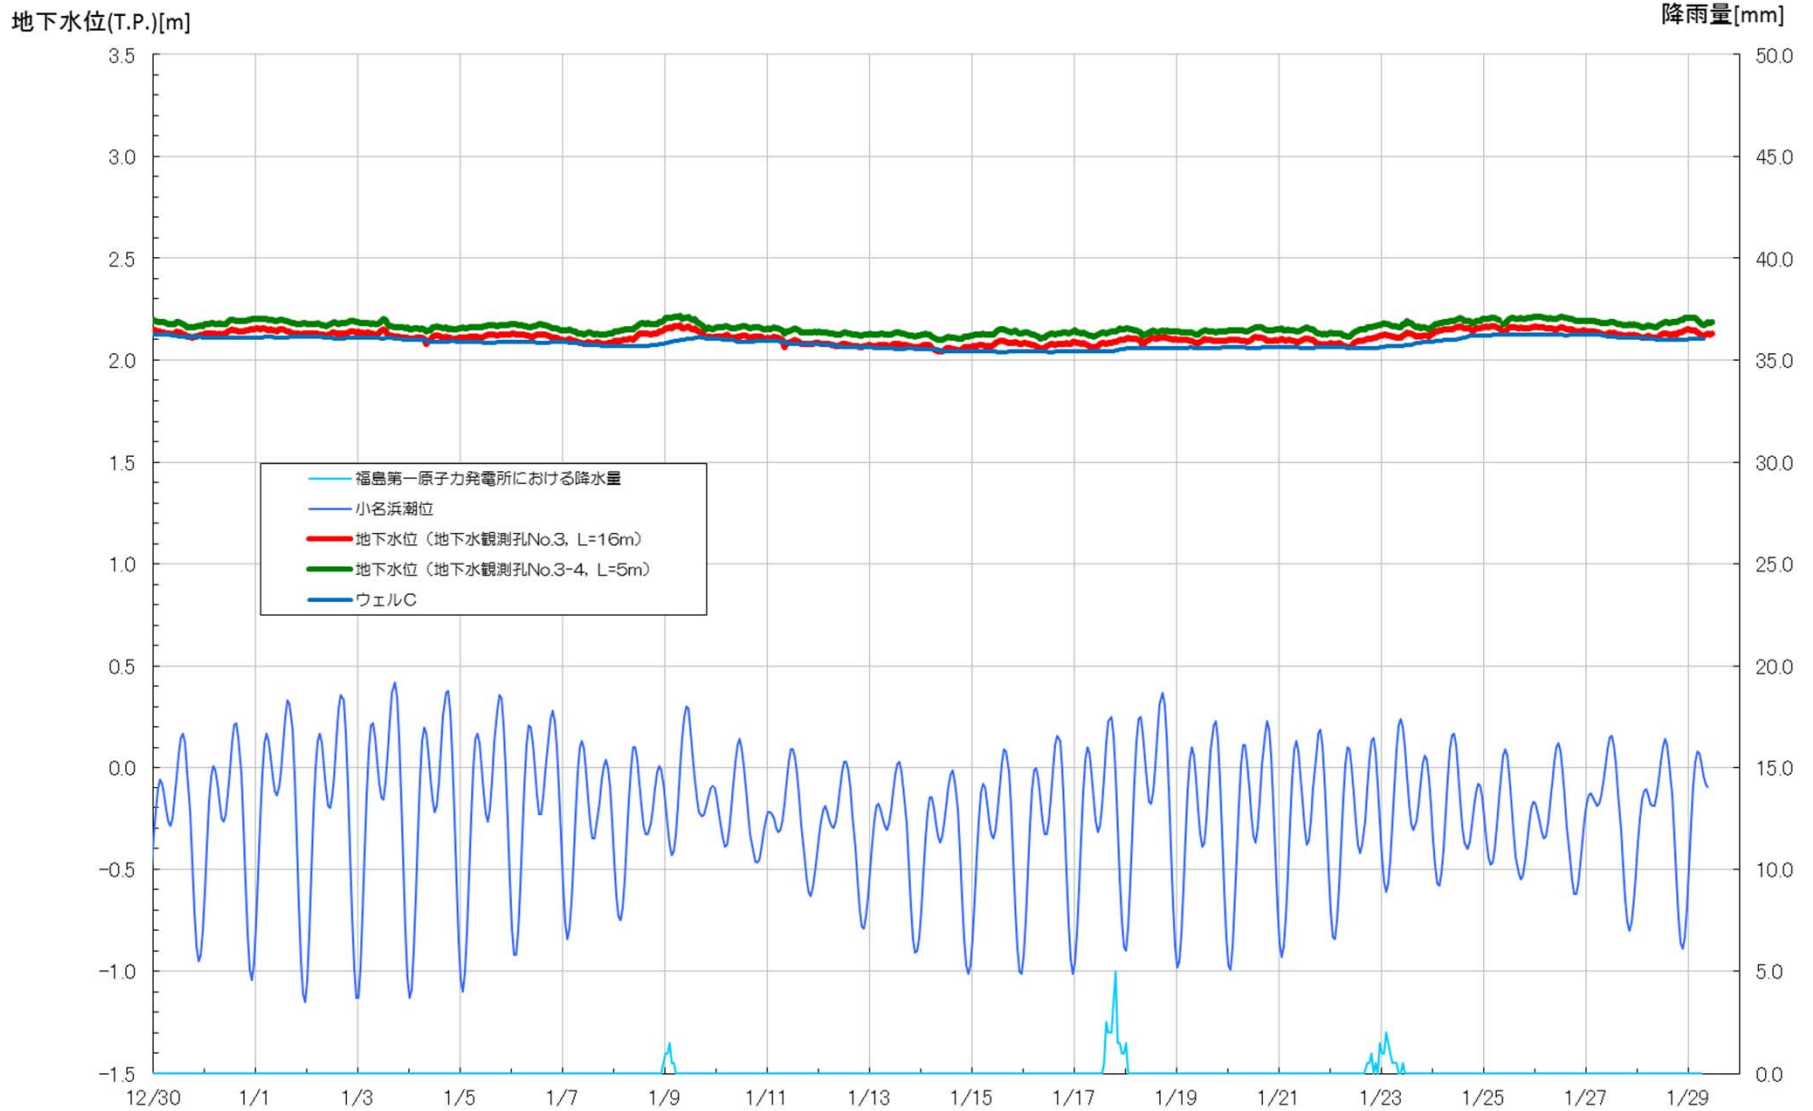
地下水位の挙動（3-4号機間：12月30日～1月29日）

水位計による自動測定データ。

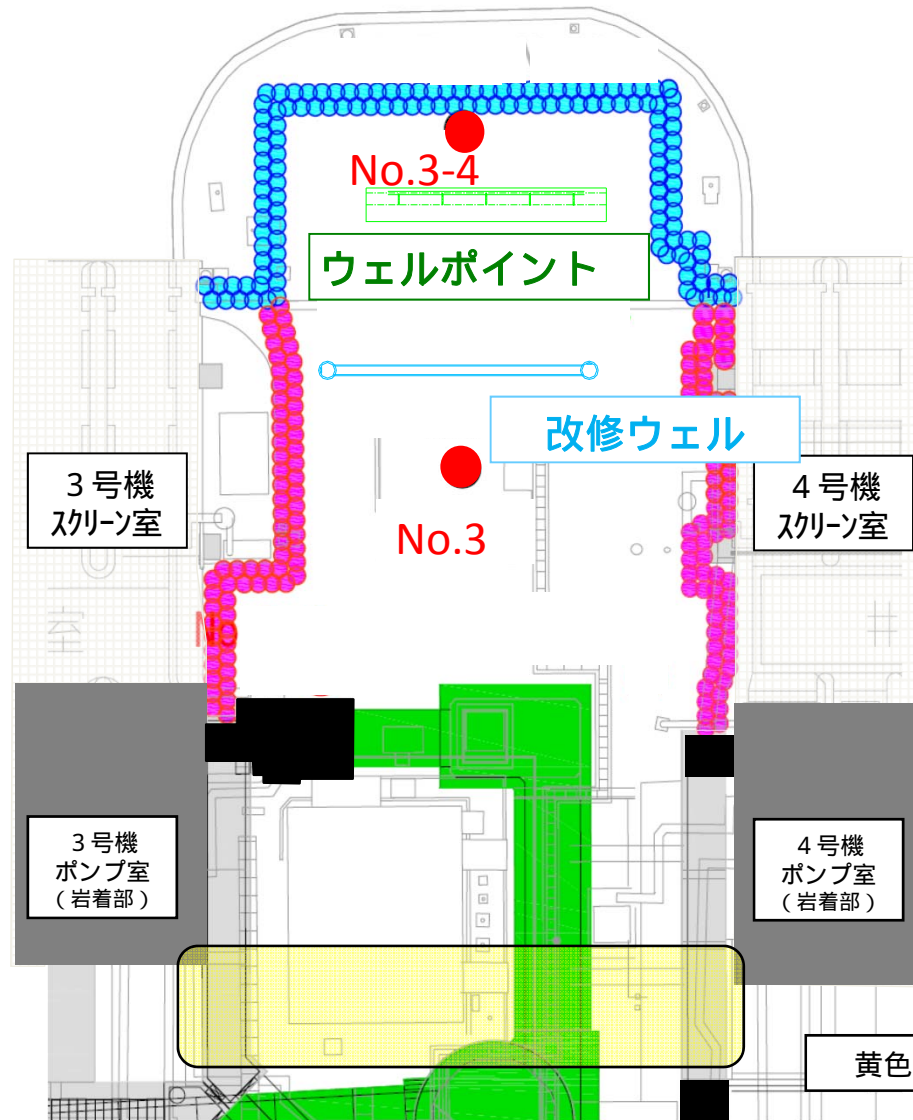
3 - 4号機間地盤改良工事の進捗状況 (2月2日朝時点)

地盤改良 (海側) : 132本 / 132本
(H25.8.23 ~ H26.1.23 完了)

地盤改良 (山側) : 137本 / 137本
(H25.10.19 ~ H26.3.5)

黄色マスキングエリアの地盤改良実施要否については、今後検討
