陸側遮水壁の状況（第三段階）

- 陸側遮水壁は凍結それ自体を目的としたものではなく、建屋への地下水の流入を抑制し、汚染水の発生を抑制するための対策である。
- 第二段階に引き続き、第三段階において山側の未凍結箇所を閉合することで、建屋周辺への地下水の流入量を減らすことができ、汚染水の発生を抑制することができる。
- 第三段階を通じて、陸側遮水壁の効果発現状況を陸側遮水壁内外の地下水位差およびサブドレン・ウェルポイント・地下水ドレンの汲み上げ量等により確認していく。

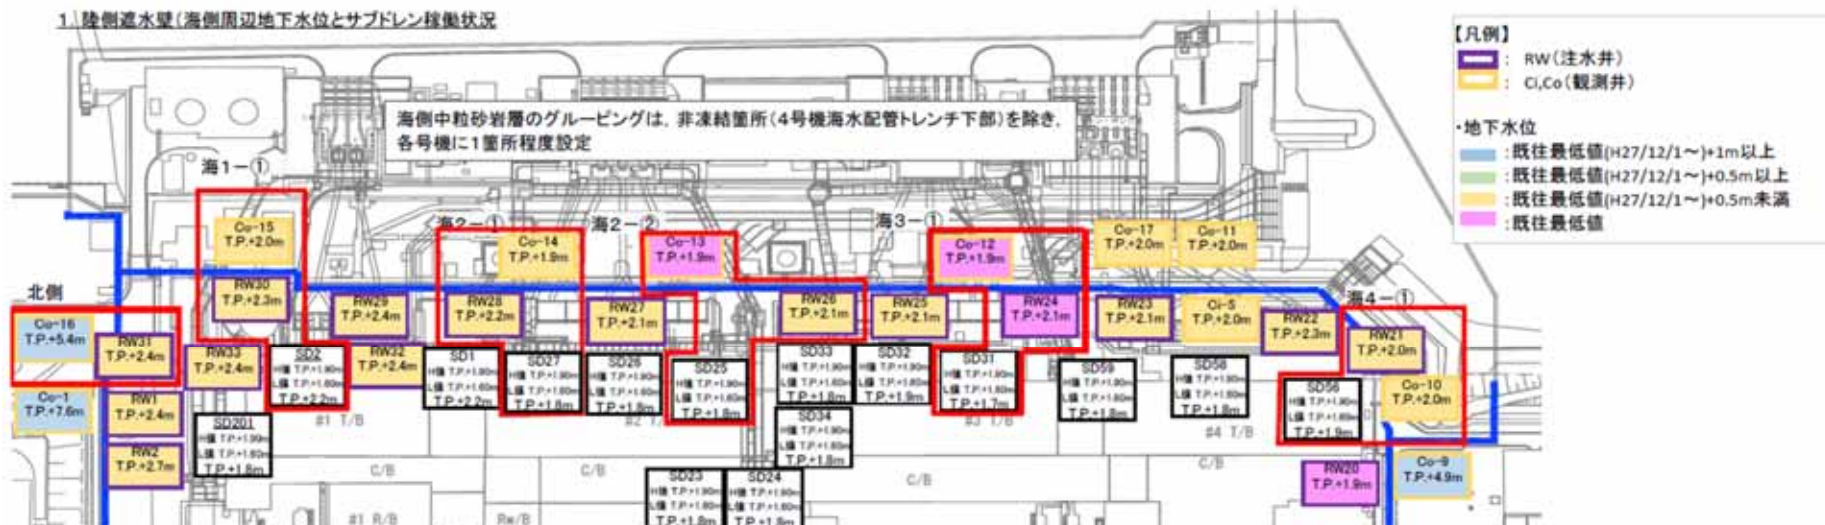
陸側遮水壁運用における監視項目(海側 中粒砂岩層水位)

地下水位・水頭状況（中粒砂岩層① 海側）

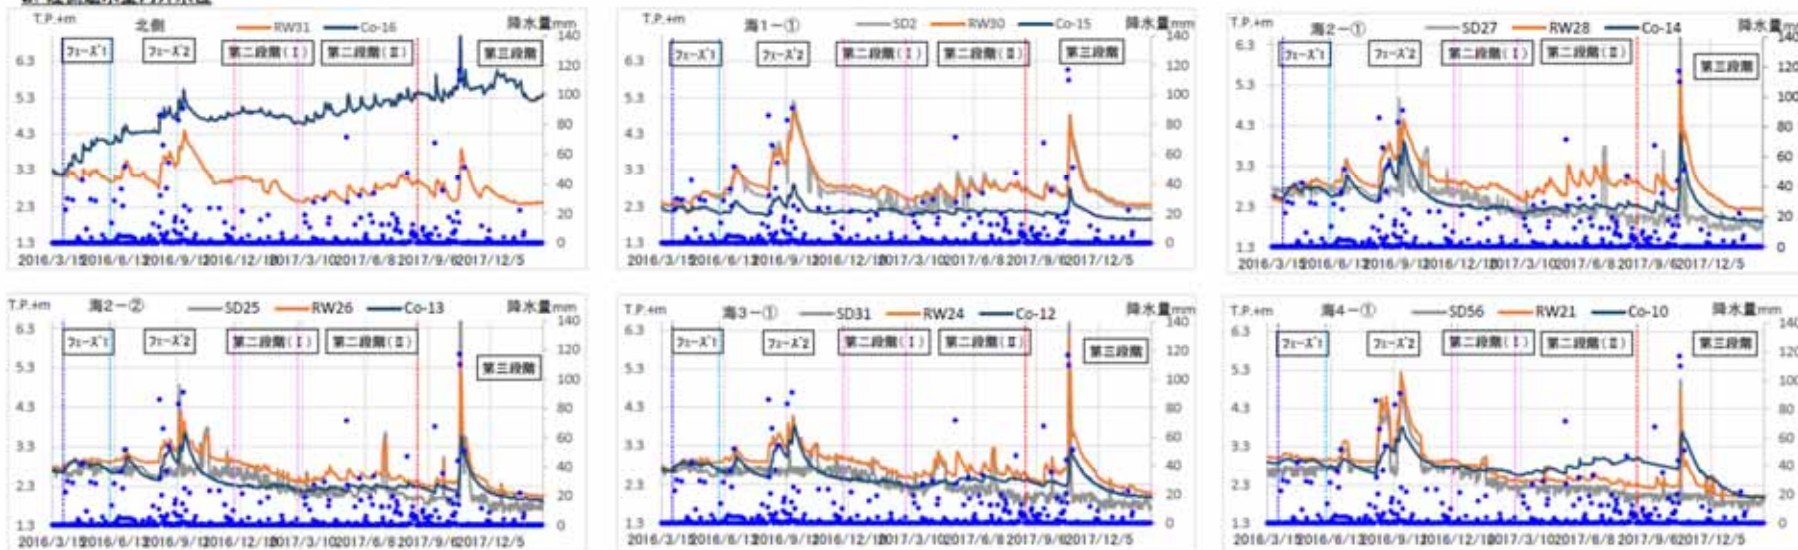
2. 陸側遮水壁内外水位

・地下水位は2/19 7:00時点のデータ

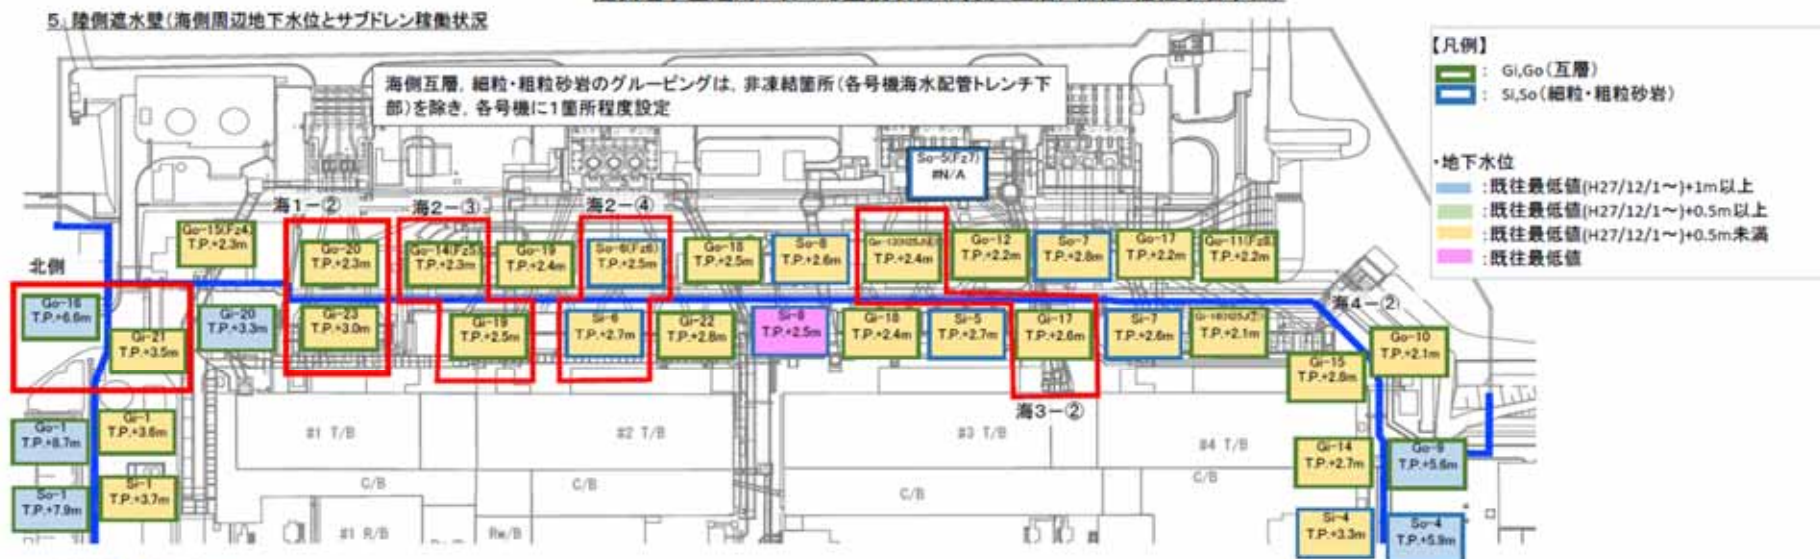
陸側遮水壁運用における監視項目(海側 互層、細粒・粗粒砂岩水位)

地下水位・水頭状況（互層、細粒・粗粒砂岩層水頭① 海側）

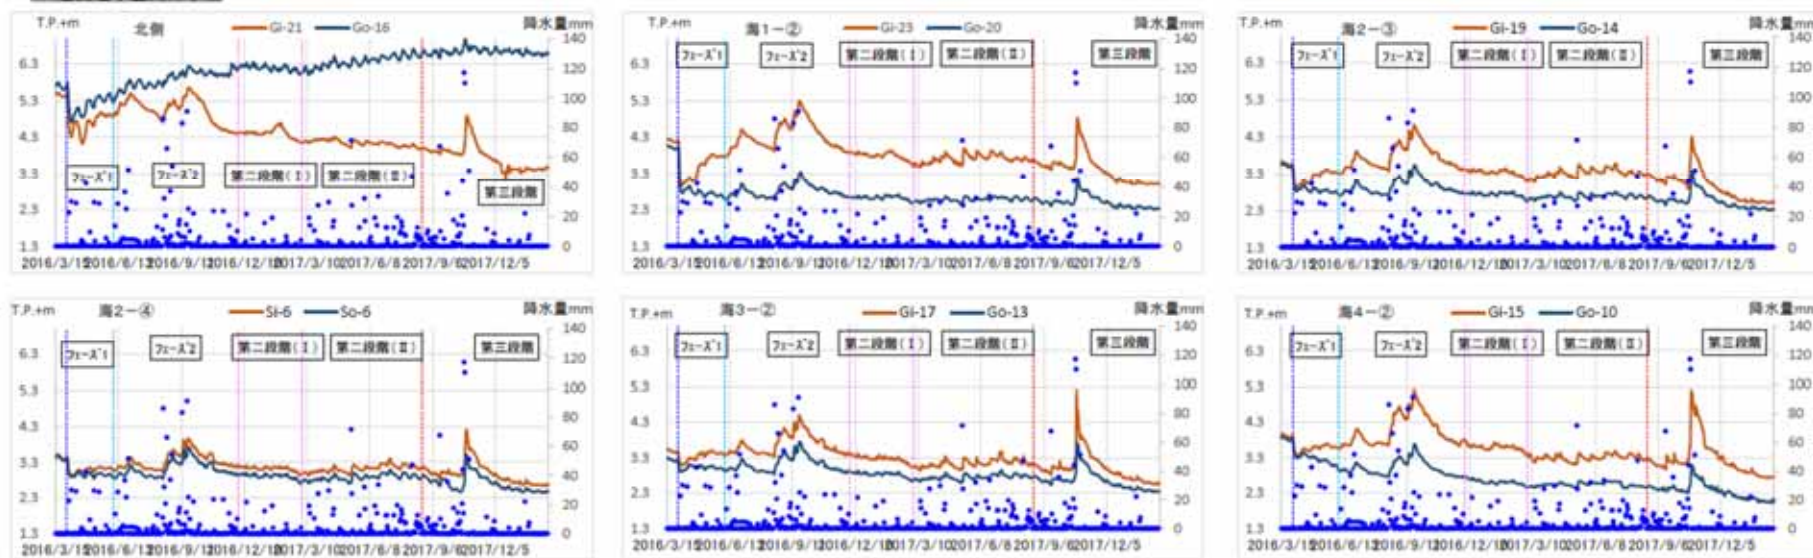
6. 陸側遮水壁内外水位

・地下水位は2/19 7:00時点のデータ

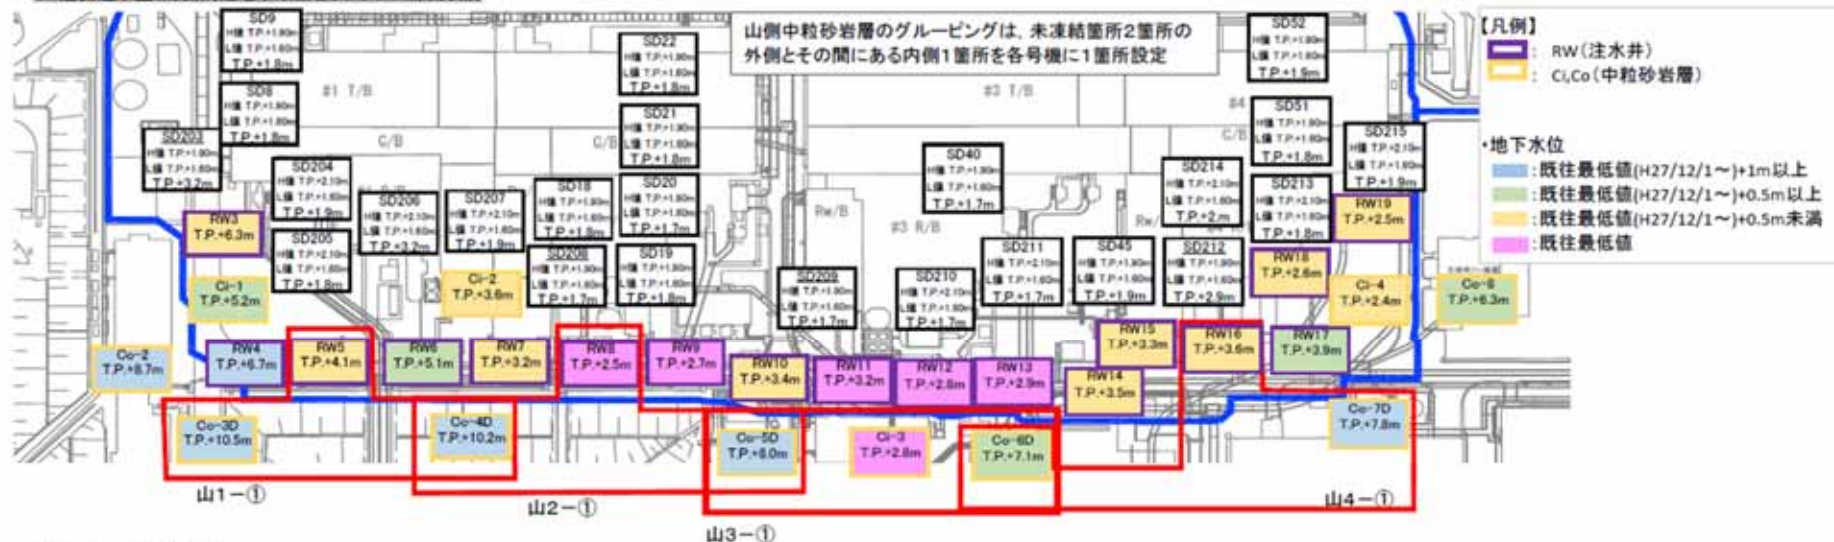
3. 陸側遮水壁(海側周辺)地下水位とサブドレン稼働状況

陸側遮水壁運用における監視項目(山側 中粒砂岩層水位)

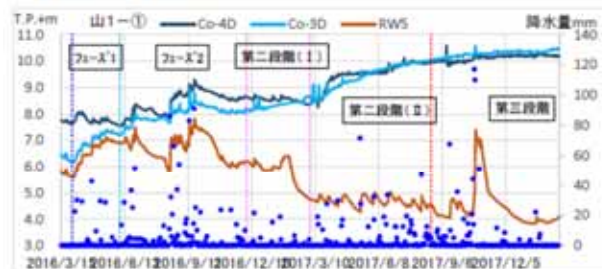
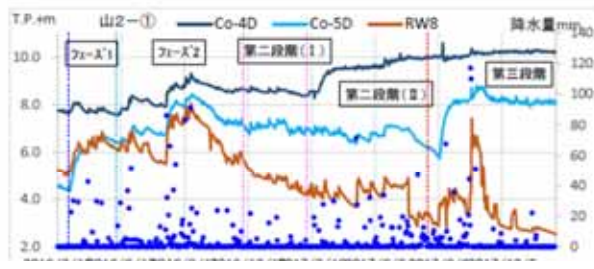
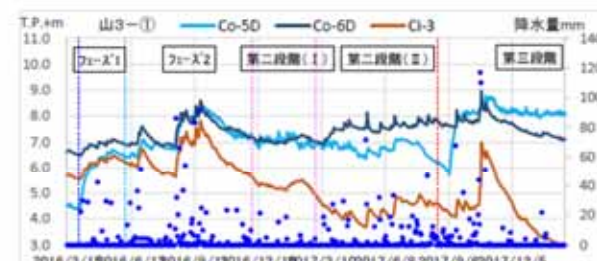
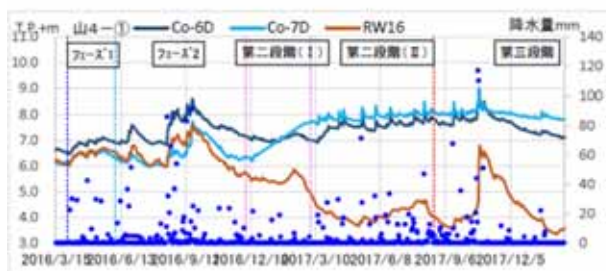
4. 陸側遮水壁内外水位

・地下水位は2/19 7:00時点のデータ

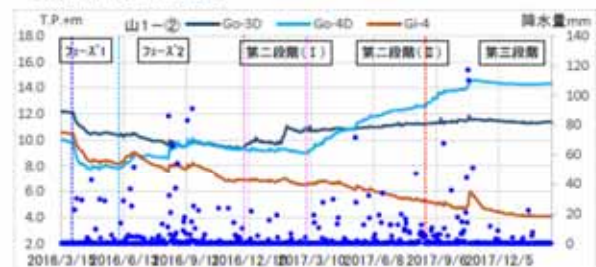
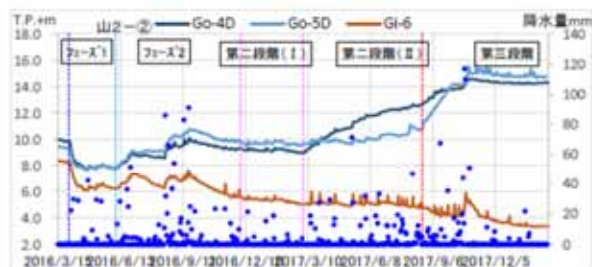
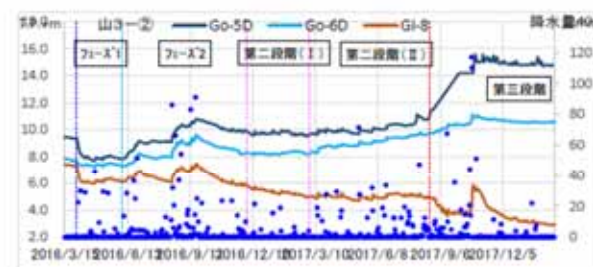
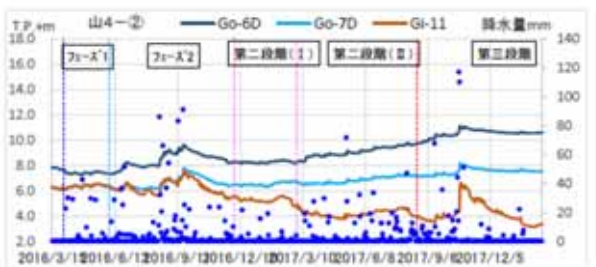
8. 陸側遮水壁内外水位

・地下水位は2/19 7:00時点のデータ

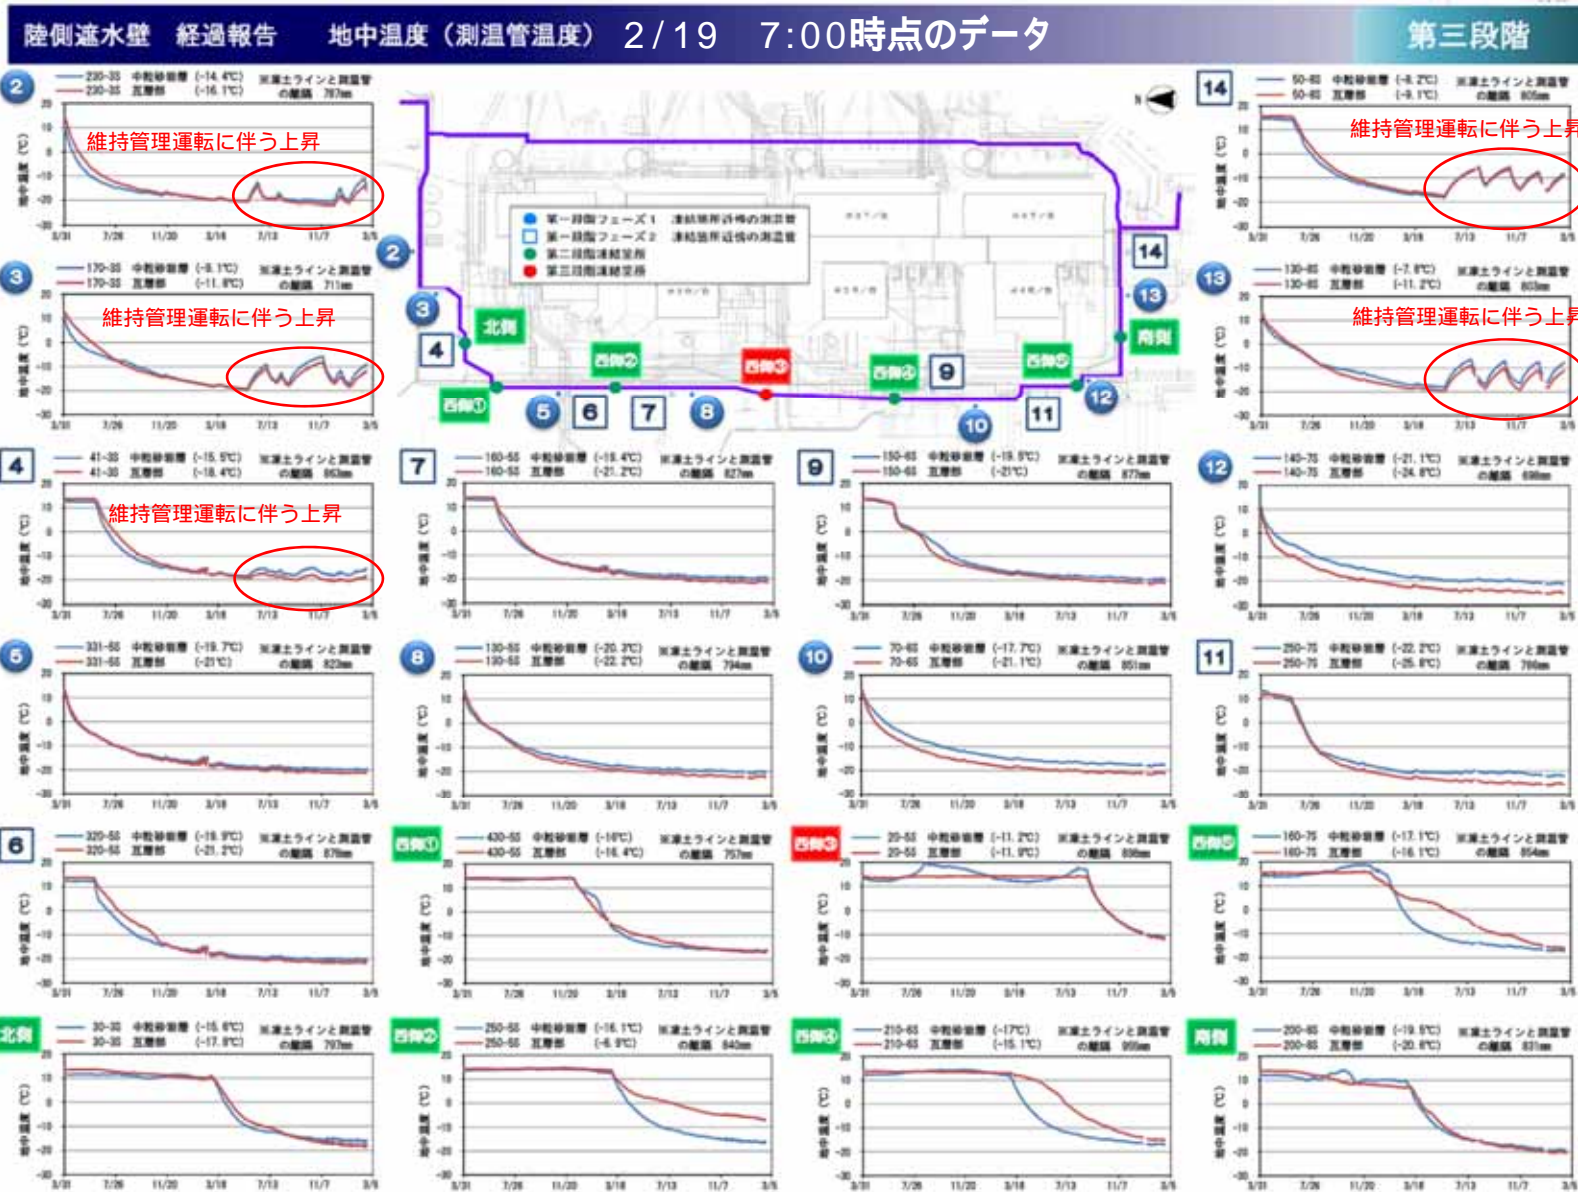
地中温度経時変化

注1) 中粒砂岩層の平均地中温度(青線):
 地表~GL-2mと第1泥質部境界付近を除く1mピッチで計測されている測温管温度の平均値
 注2) 互層部の平均地中温度(赤線):
 互層部上下の層境界付近を除く、1mピッチで計測されている測温管温度の平均値

- : ~、西、及び南側については、2017年8月の計器点検に伴うデータ検証のため、一部データを除いています。
- : ~ および北側、西側、西側については、2017年2月の中継器交換に伴うデータ検証のため、一部データを除いています。
- : ~ および西側、南側については、機器不具合のため、2018年1月の一部データが欠測しています。

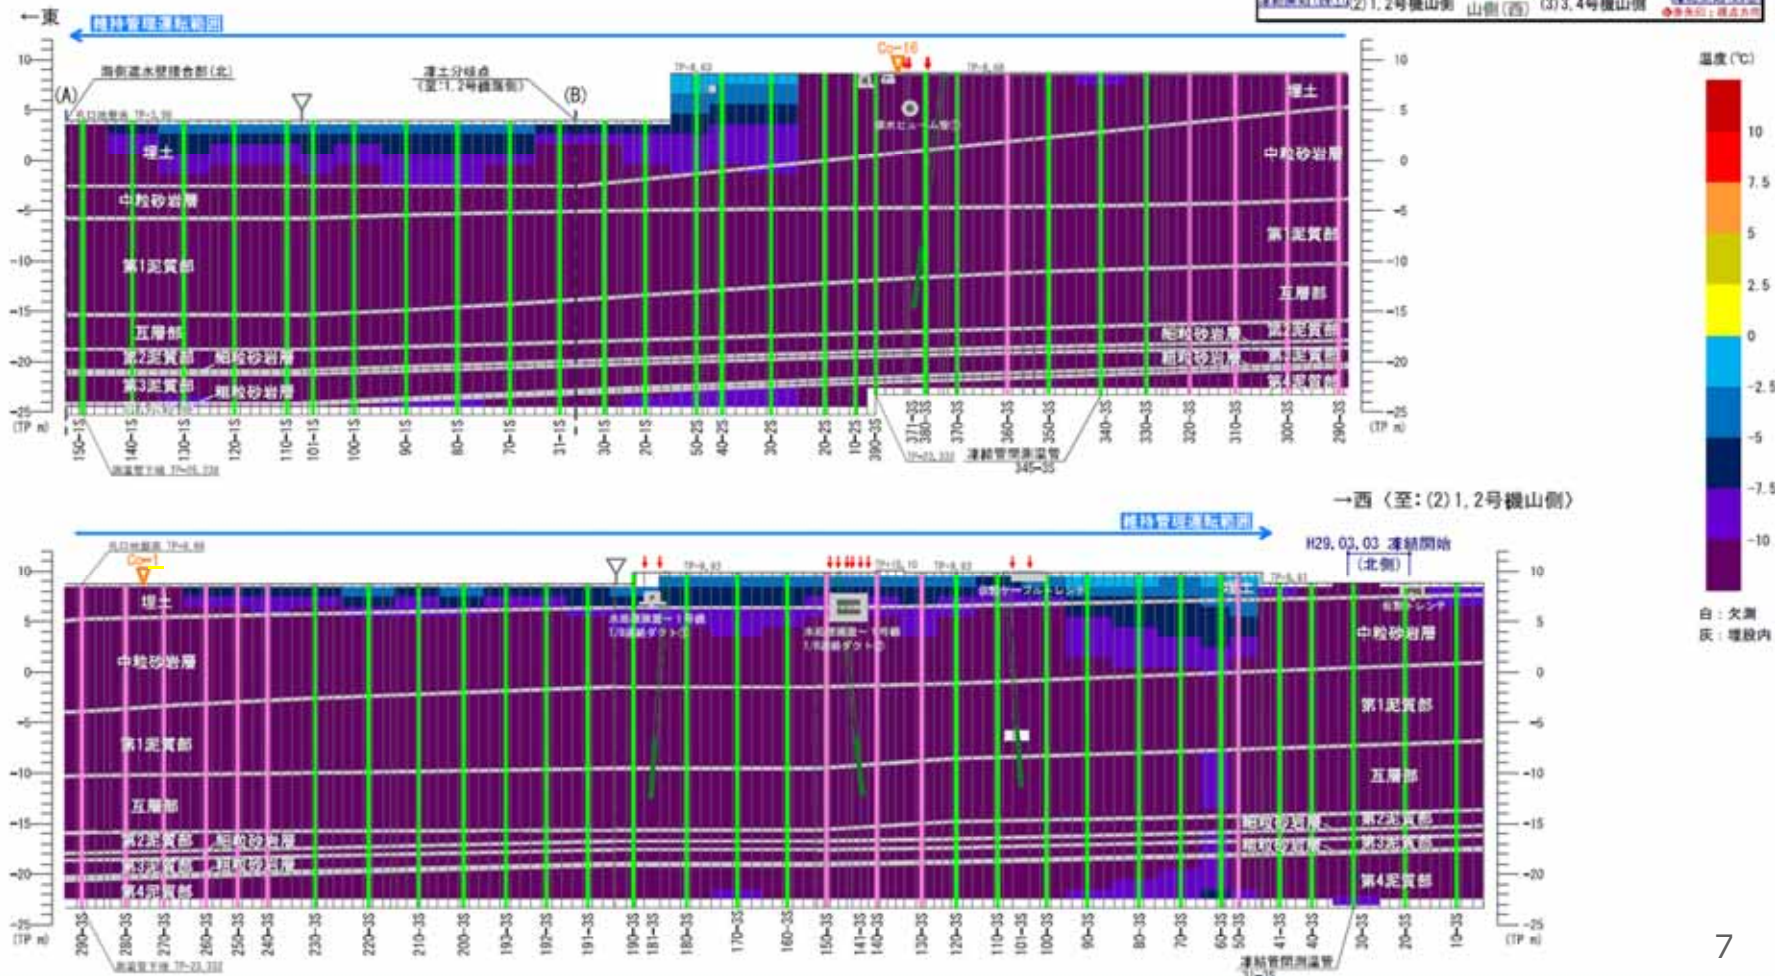
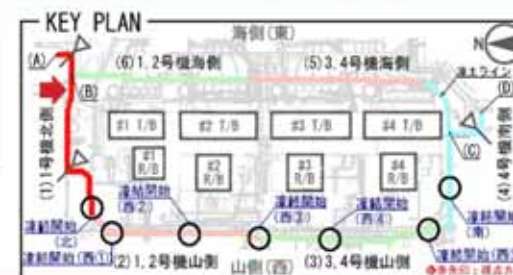
(1) 1号機北側（北側から望む）

【参考】地中温度分布図（1号機北側）

（温度は2/19 7:00時点のデータ）

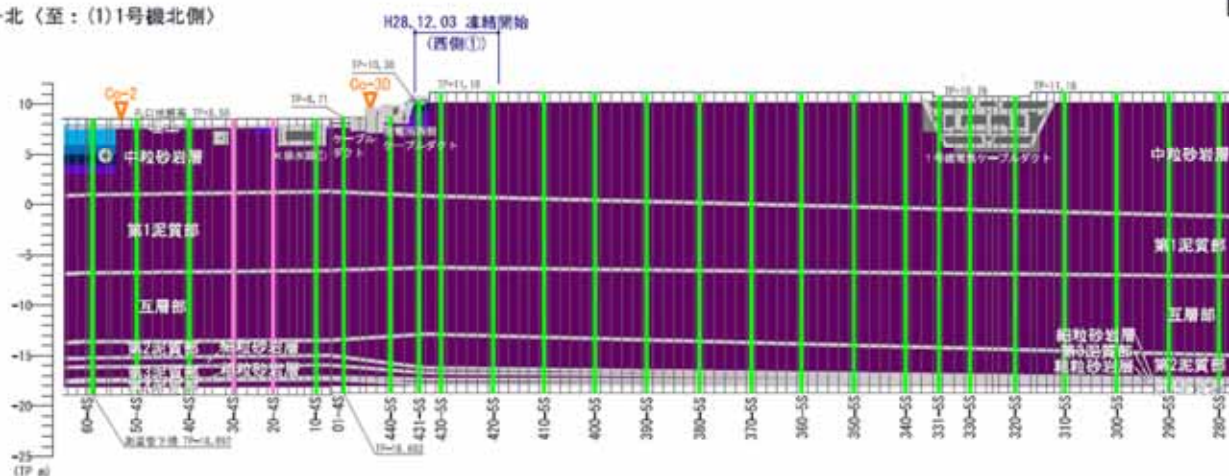
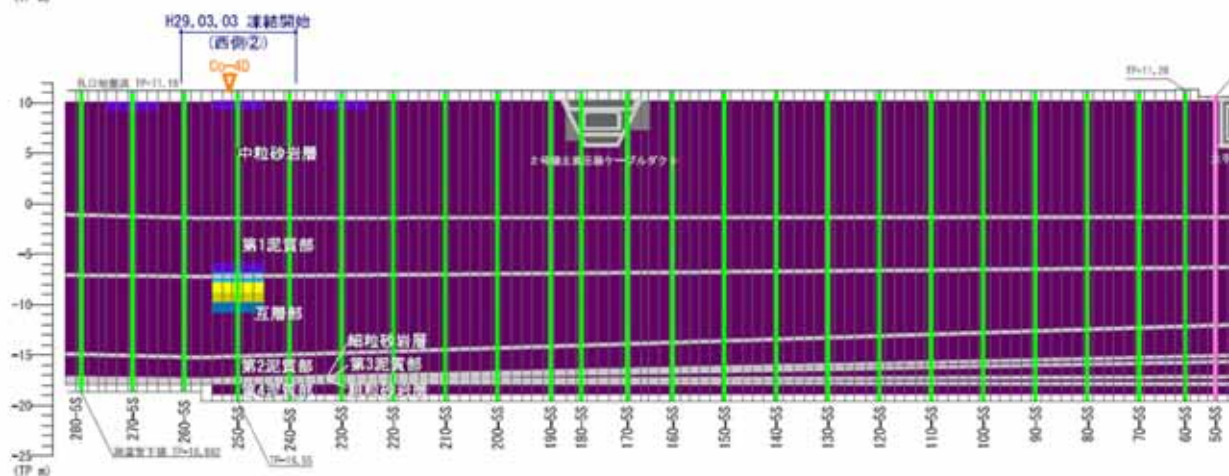
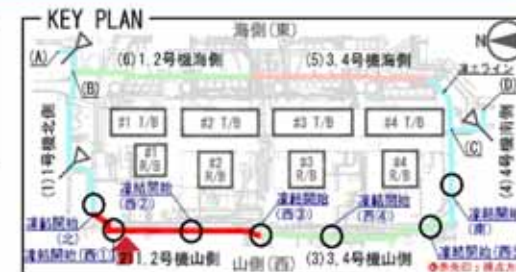
(2) 1, 2号機山側（西側から望む）

【参考】地中温度分布図（1・2号機西側）

（温度は2/19 7:00時点のデータ）

H29.03.03 凍結開始 (西側2)

H29.08.22 凍結開始 (西側3)

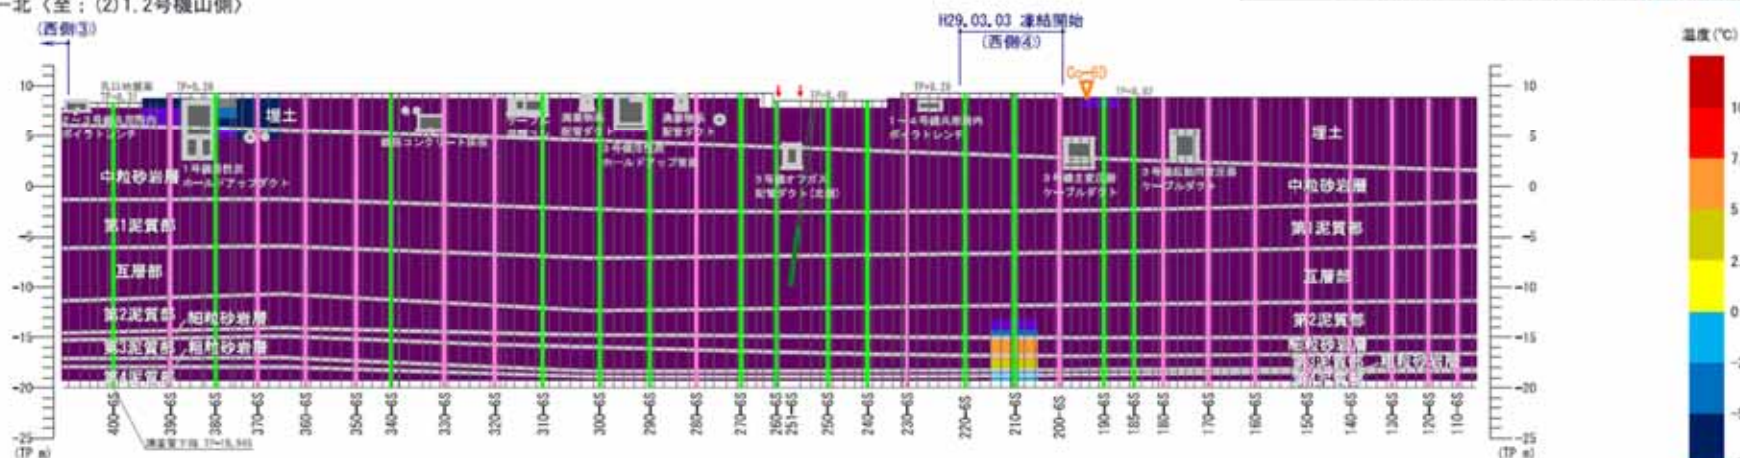
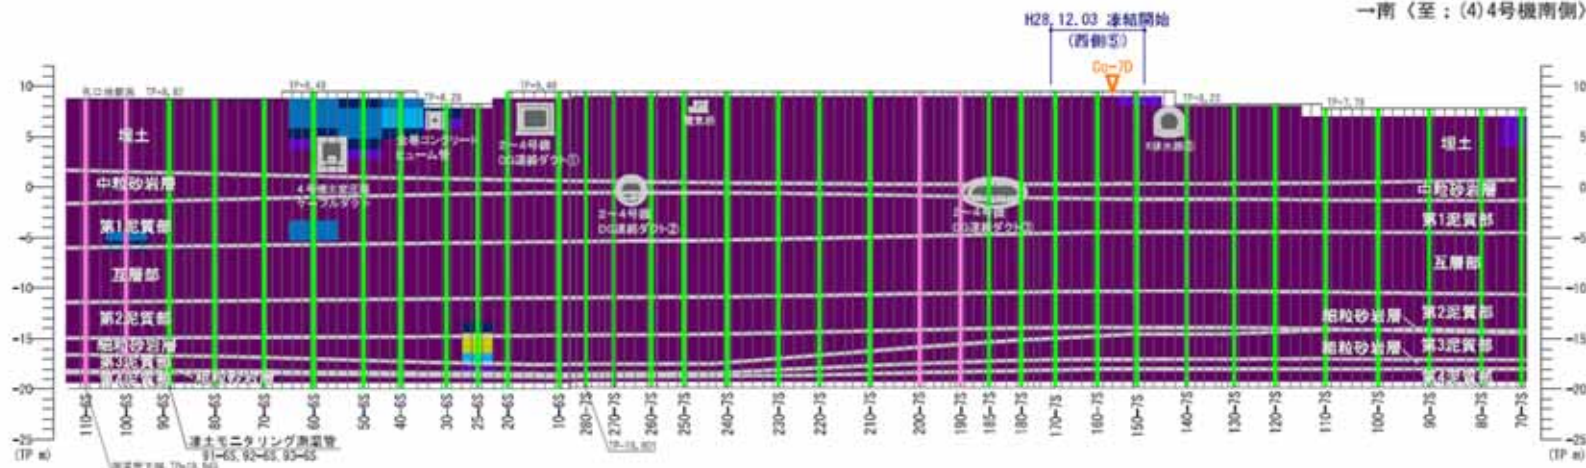
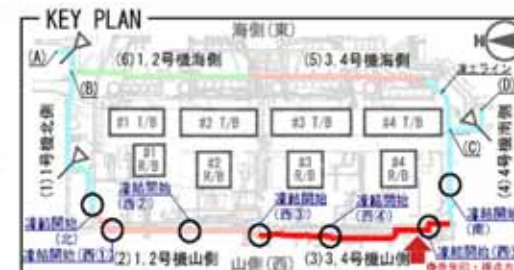
(3) 3, 4号機山側（西側から望む）

【参考】地中温度分布図（3・4号機西側）

(温度は2/19 7:00時点のデータ)

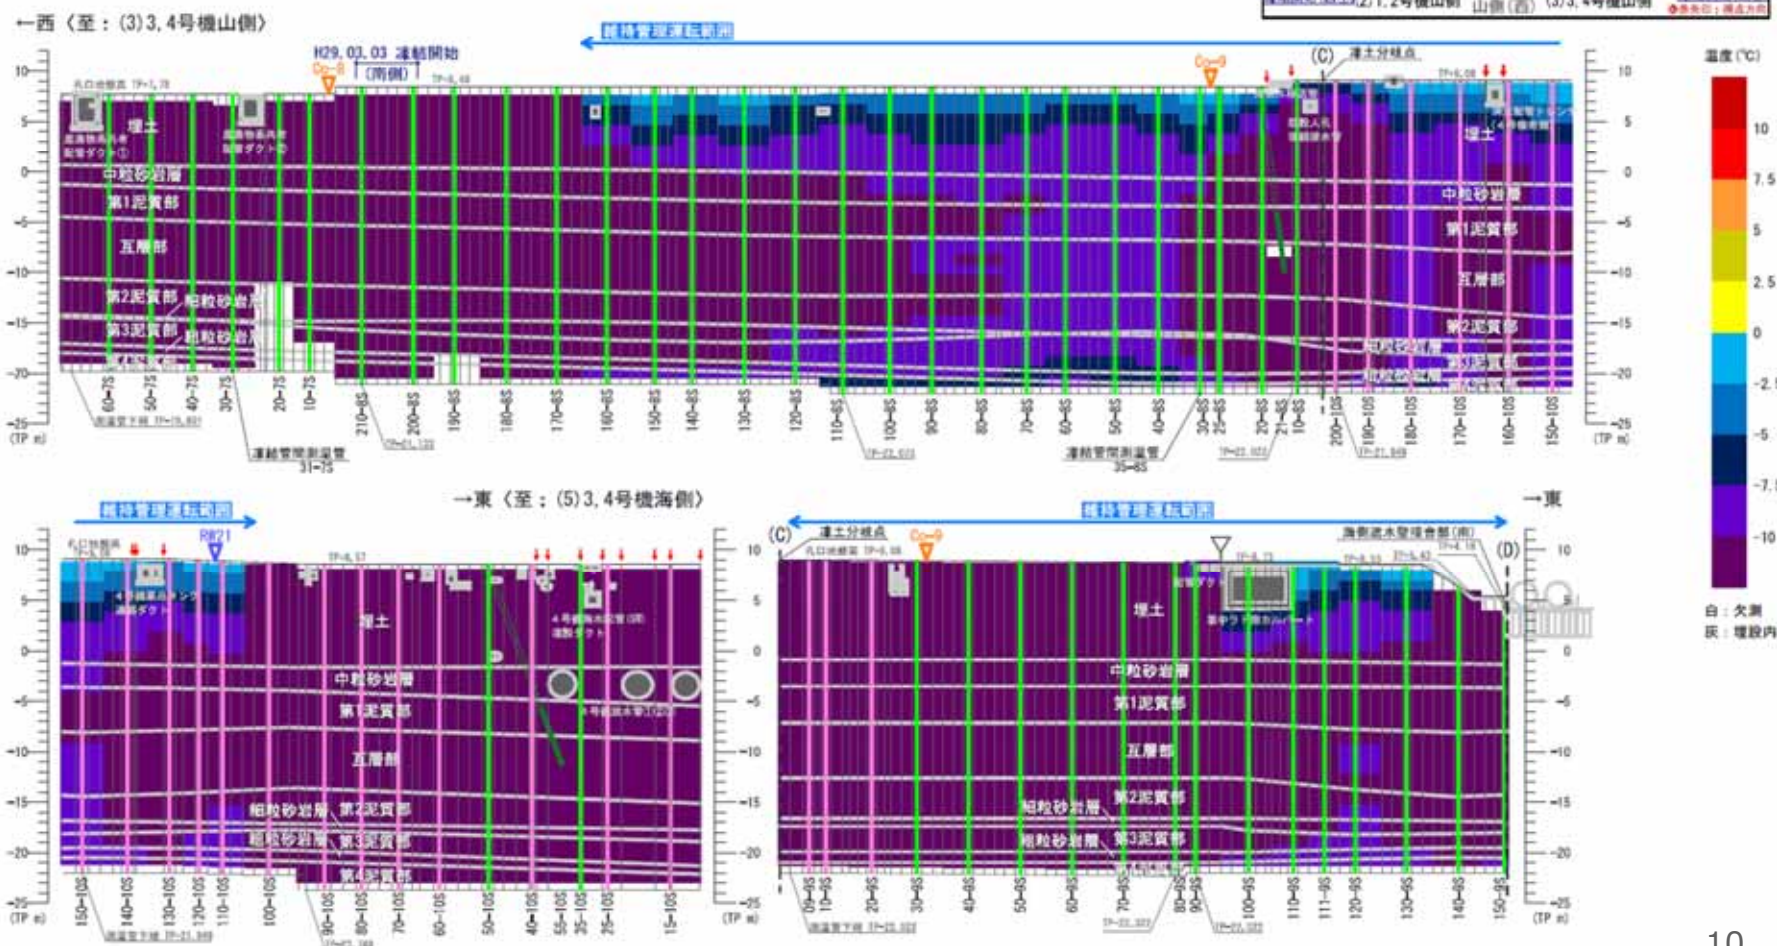
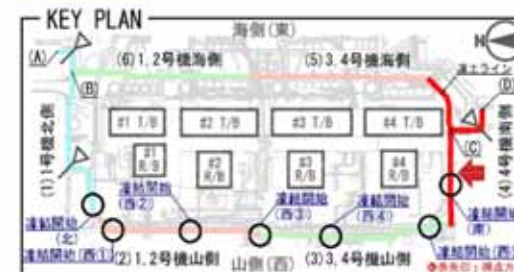
(4) 4号機南側（南側から望む）

【参考】地中温度分布図（4号機南側）

（温度は2/19 7:00時点のデータ）

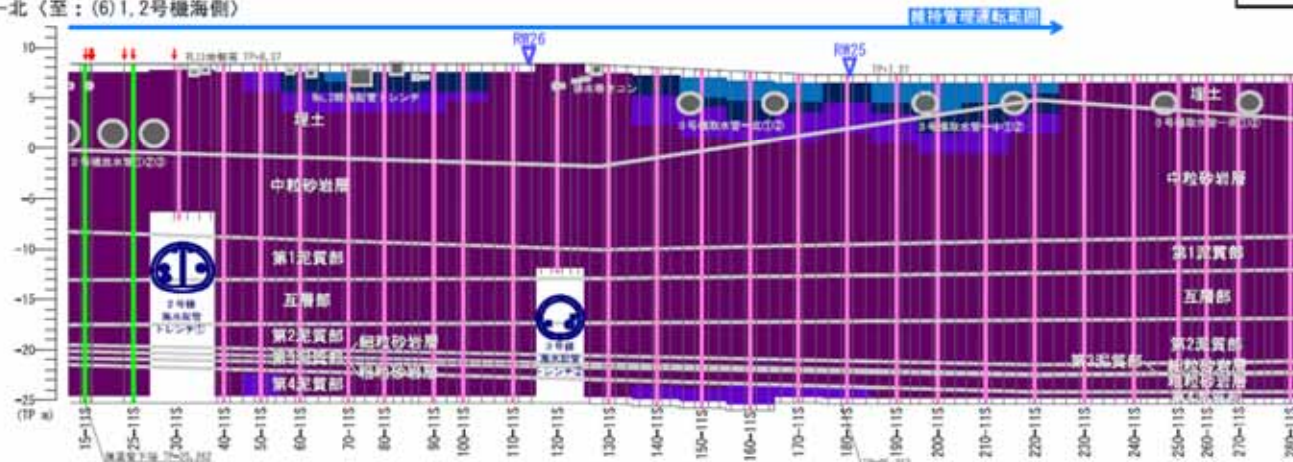
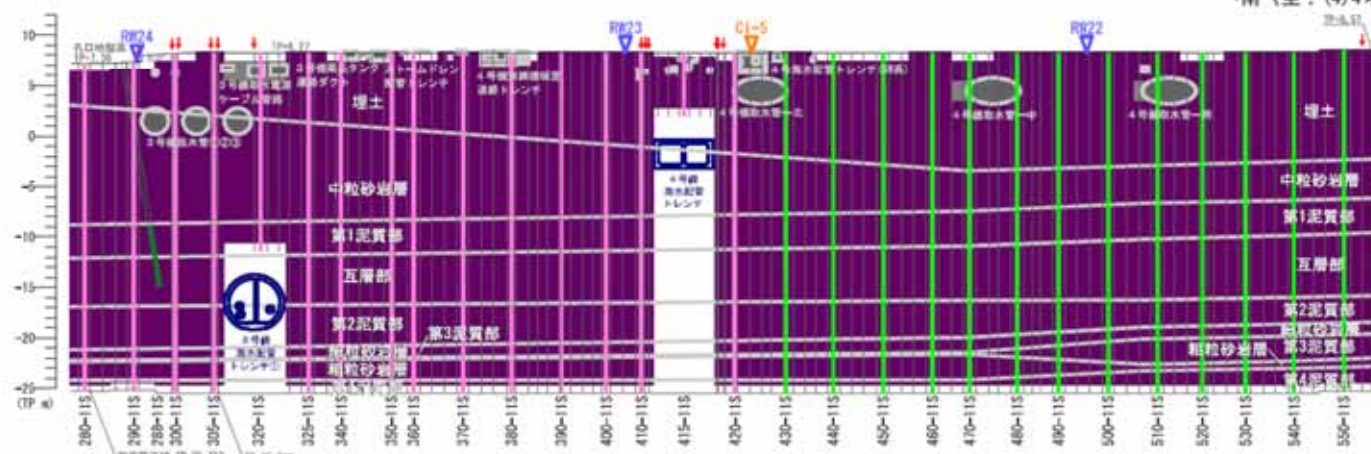
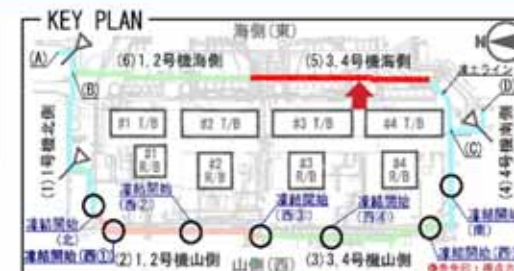
(5) 3, 4号機海側（西側：内側から望む）

【参考】地中温度分布図（3・4号機東側）

（温度は2/19 7:00時点のデータ）

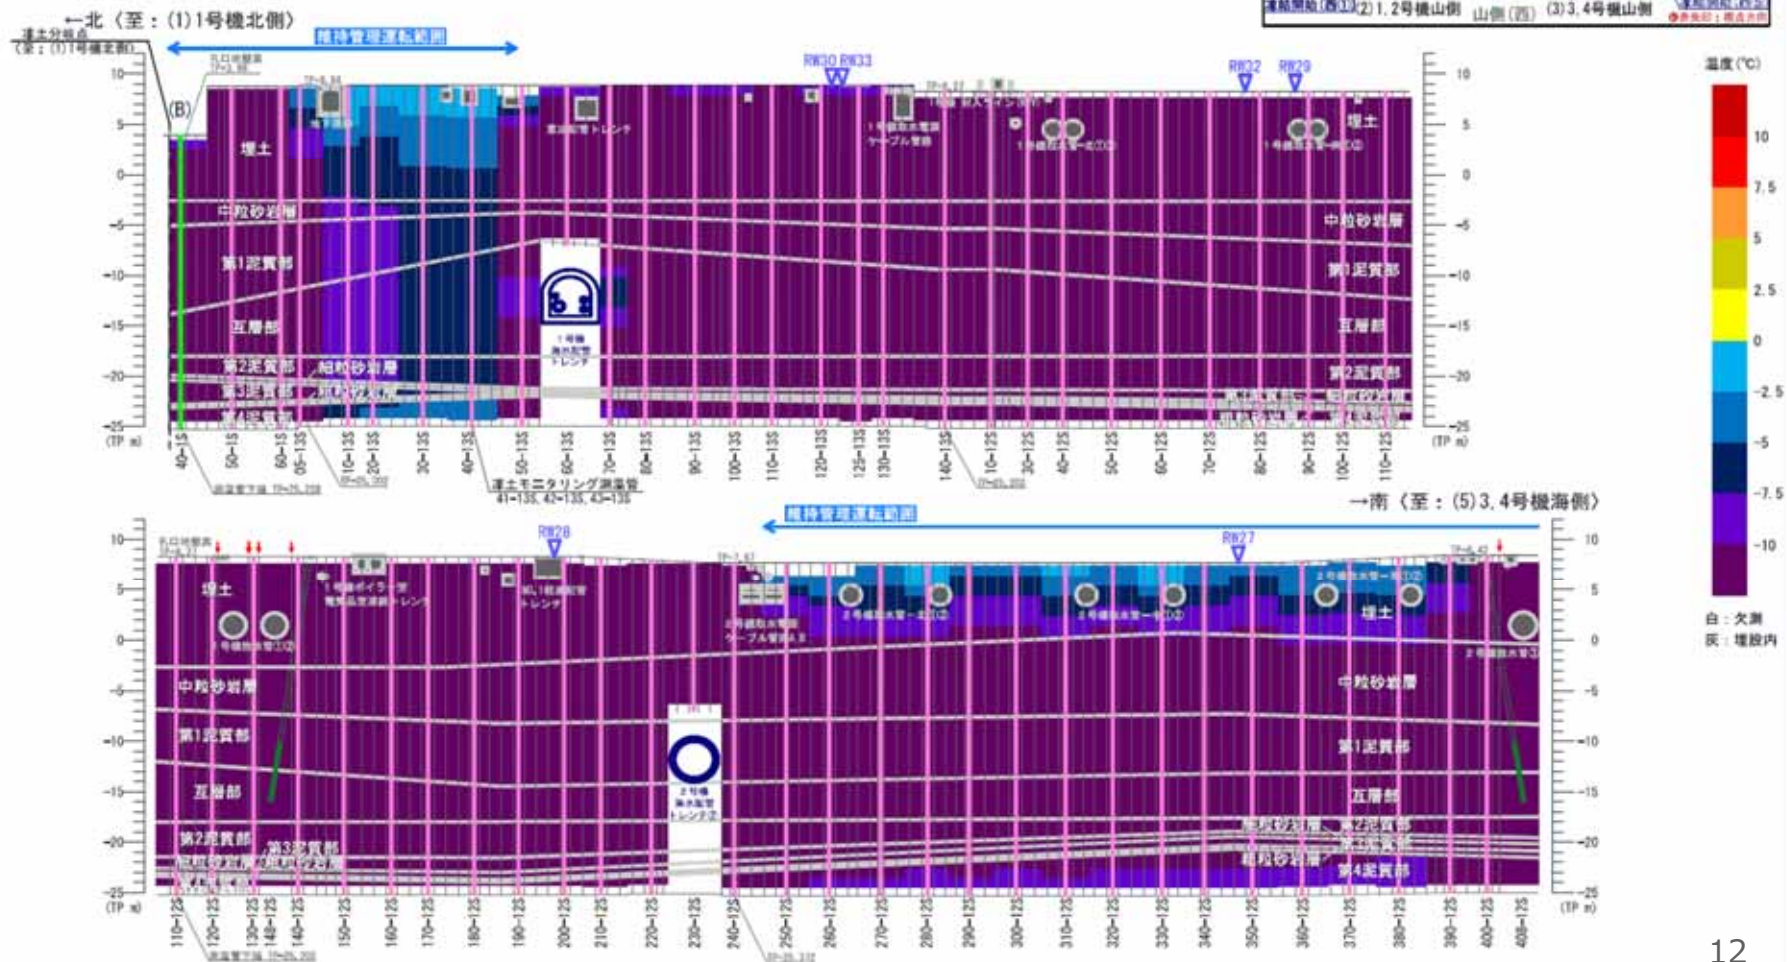
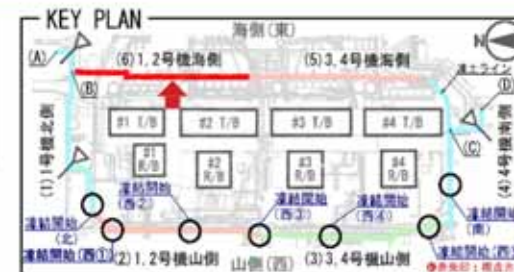
(6) 1, 2号機海側（西側：内側から望む）

【参考】地中温度分布図（1・2号機東側）

（温度は2/19 7:00時点のデータ）
