タービン建屋東側における 地下水及び海水中の放射性物質濃度の状況について

2018年2月23日

東京電力ホールディングス株式会社

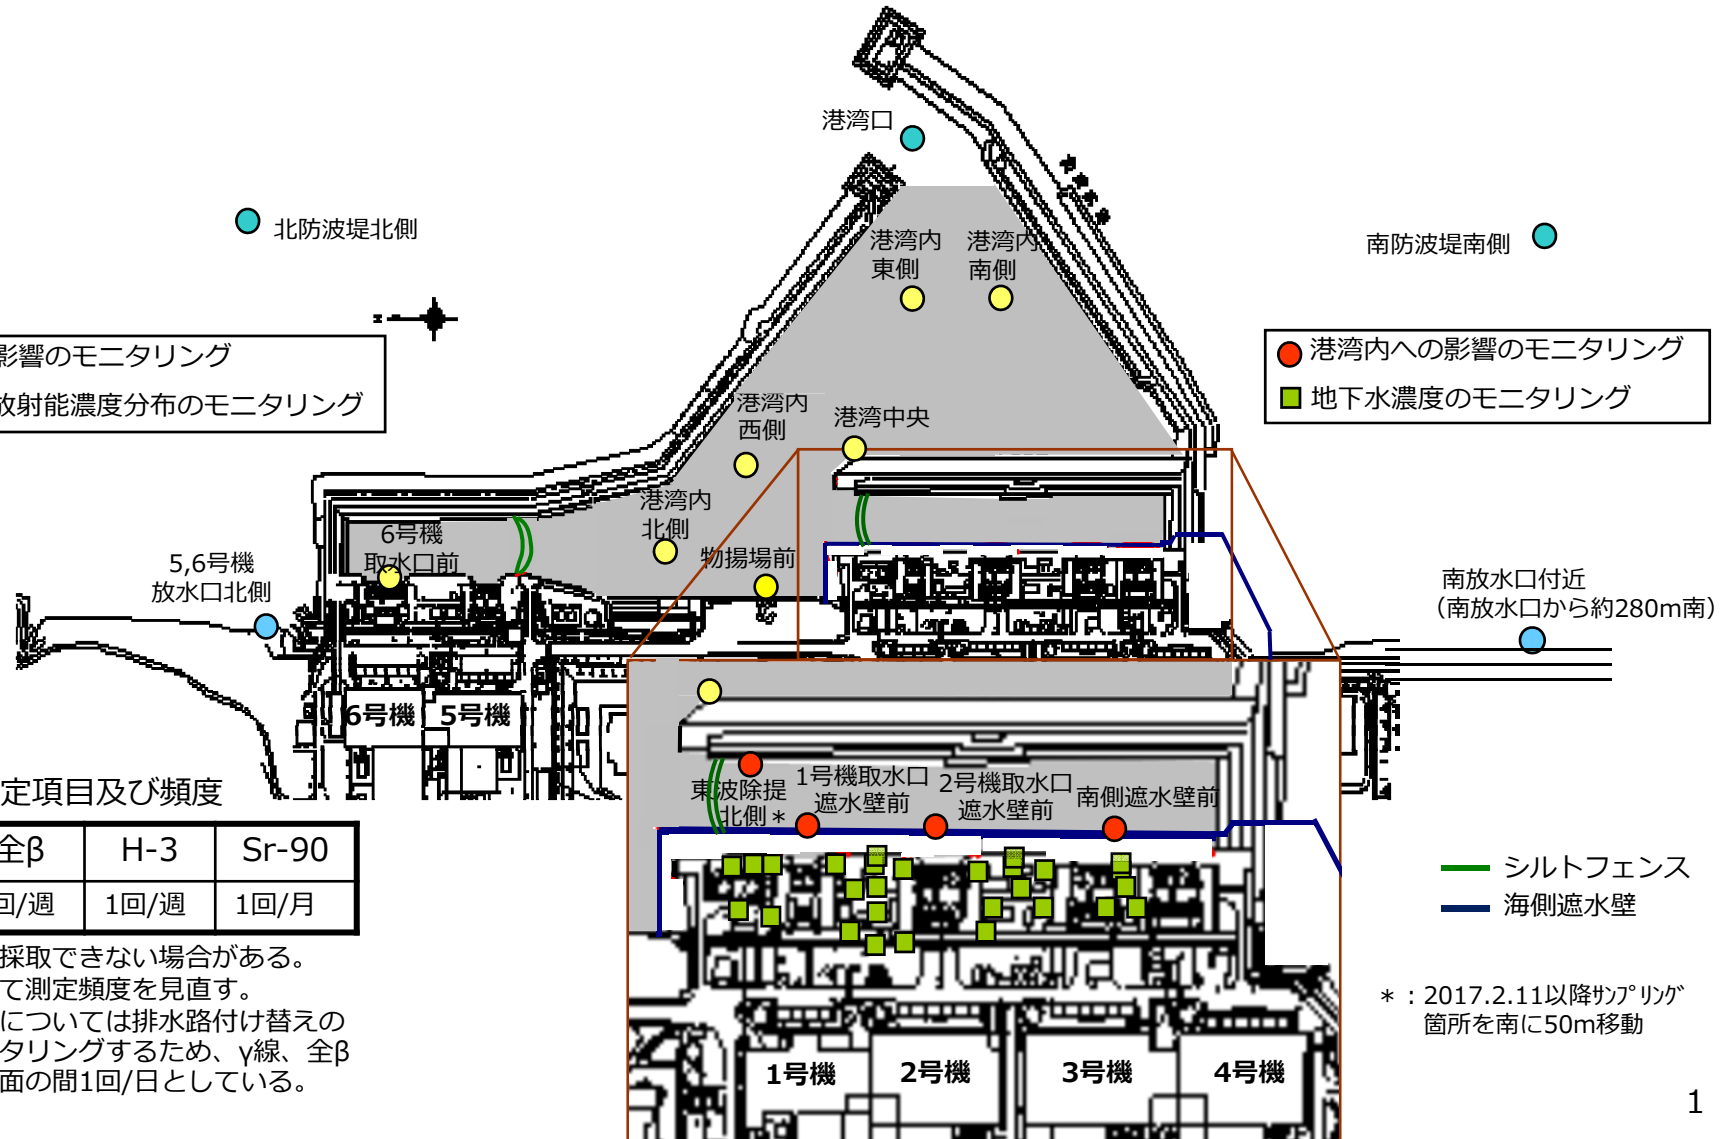
モニタリング計画 (サンプリング箇所)

● 海洋への影響のモニタリング
● 港湾内の放射能濃度分布のモニタリング

● 港湾内への影響のモニタリング
■ 地下水濃度のモニタリング

γ線	全β	H-3	Sr-90
1回/週	1回/週	1回/週	1回/月

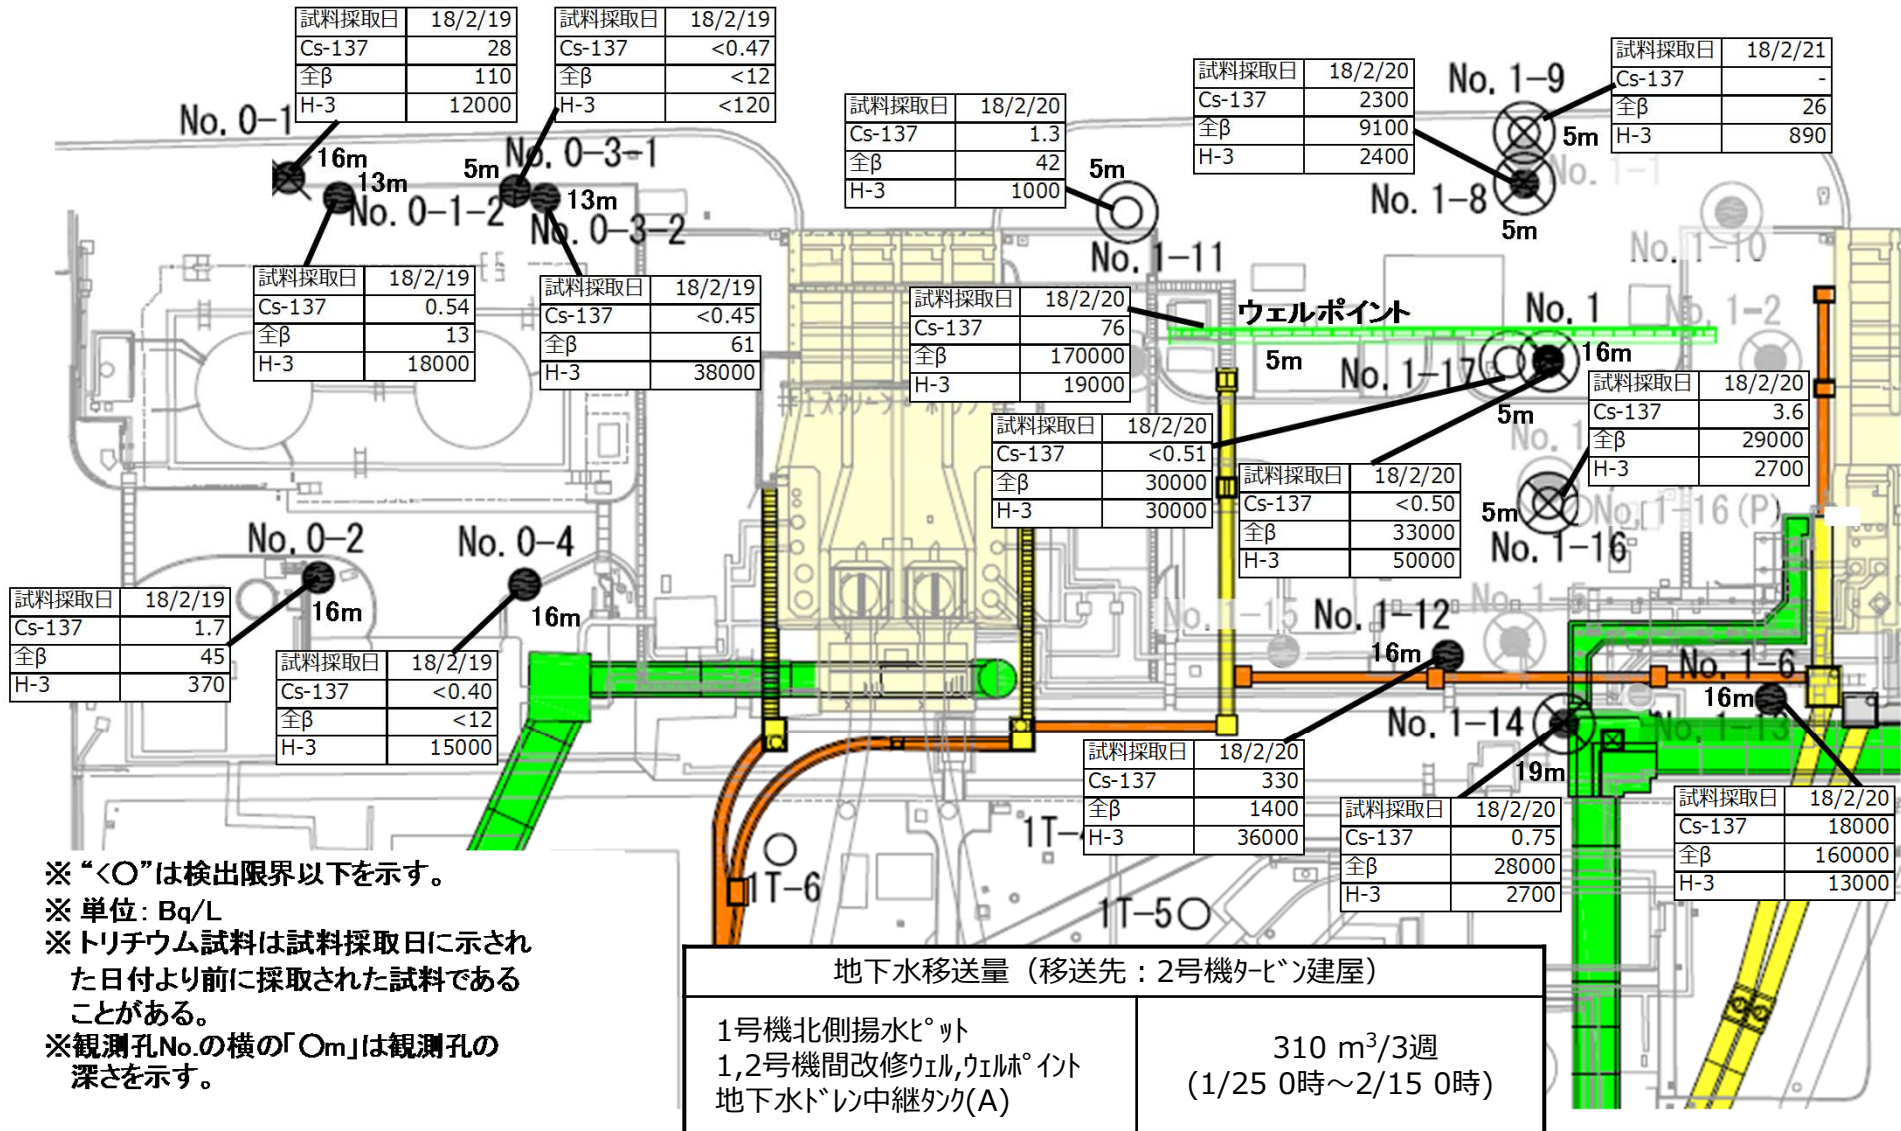
タービン建屋東側の地下水濃度 (1/2)

<1号機北側、1,2号機取水口間>

- ※ “<O”は検出限界以下を示す。
- ※ 単位: Bq/L
- ※ トリチウム試料は試料採取日に示された日付より前に採取された試料であることがある。
- ※ 観測孔No.の横の「Om」は観測孔の深さを示す。

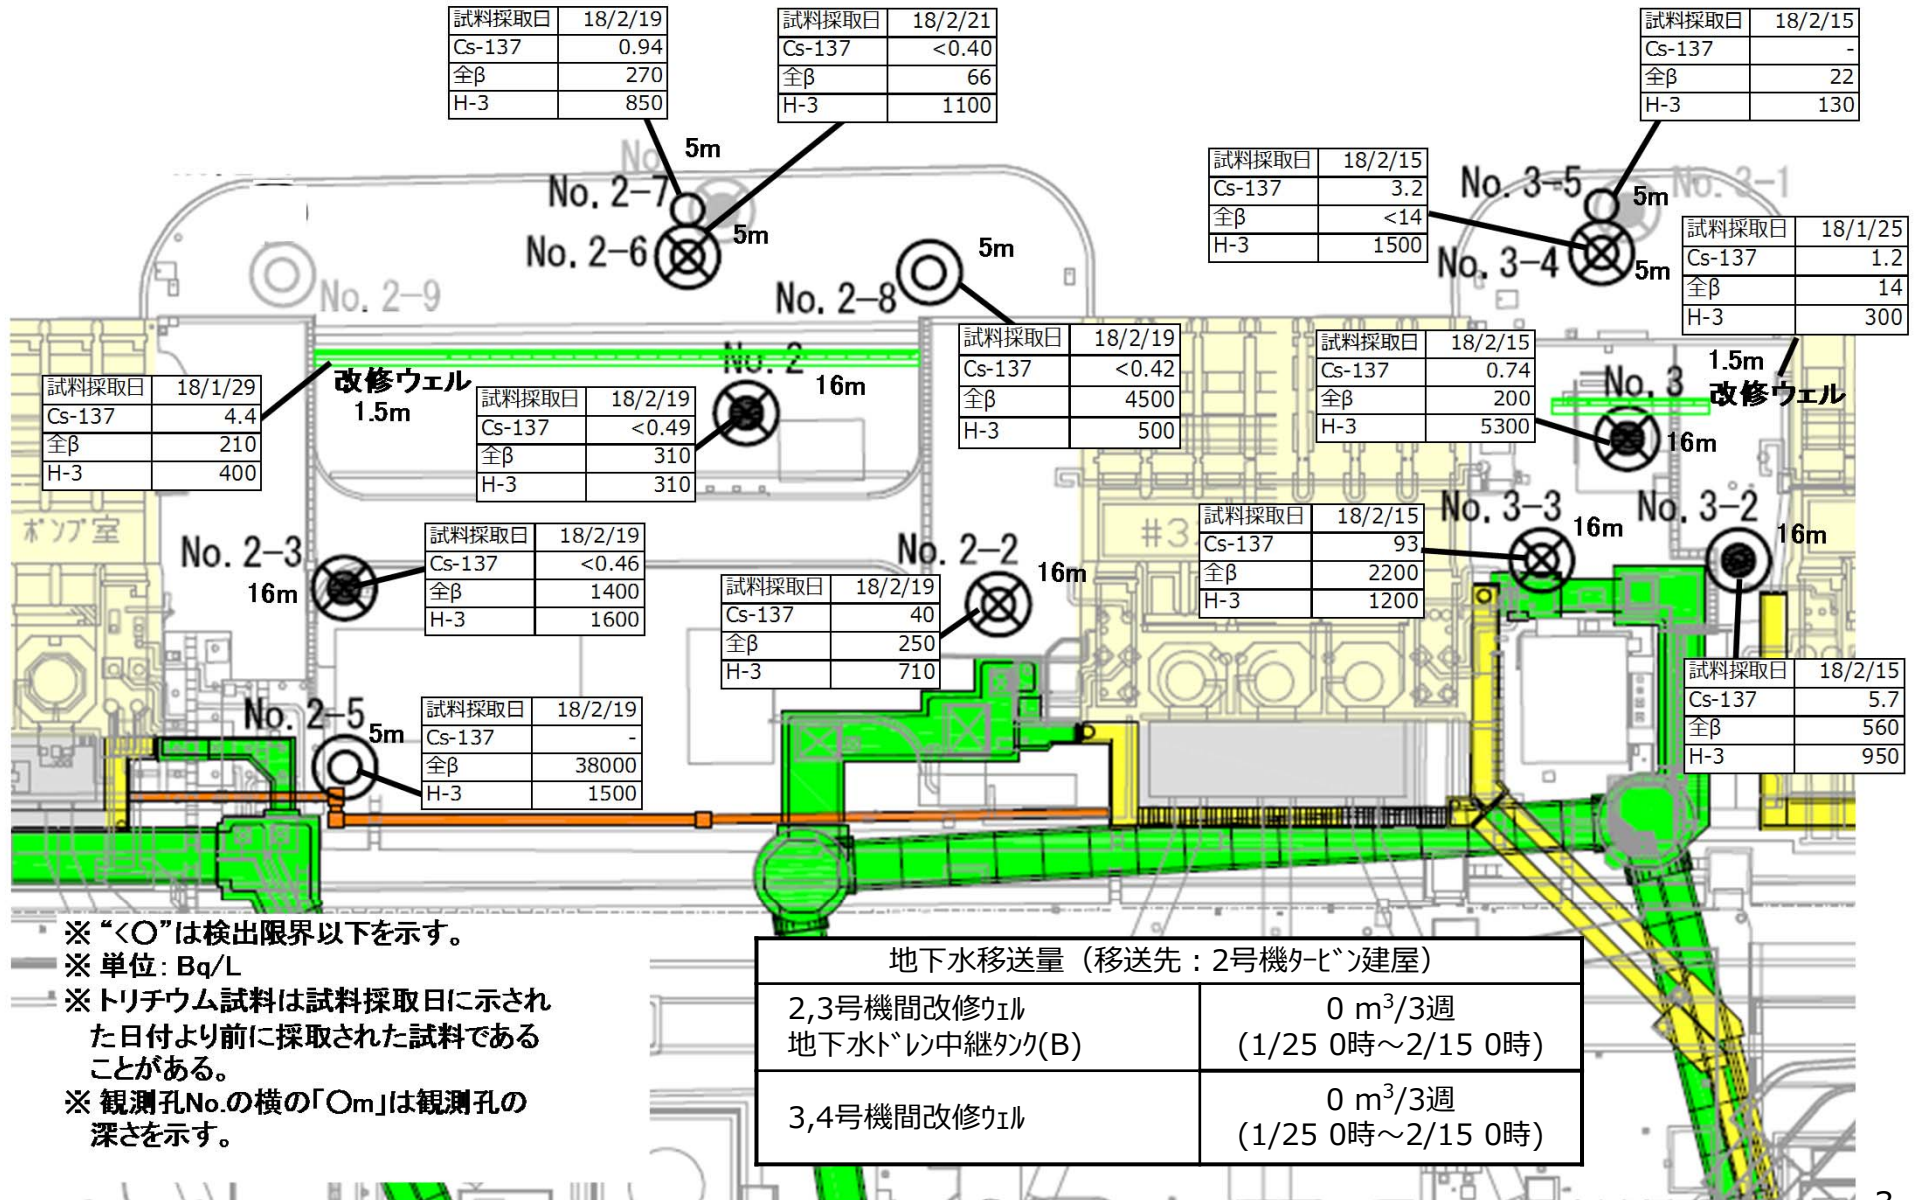
タービン建屋東側の地下水濃度 (2/2)

<2,3号機取水口間、3,4号機取水口間>

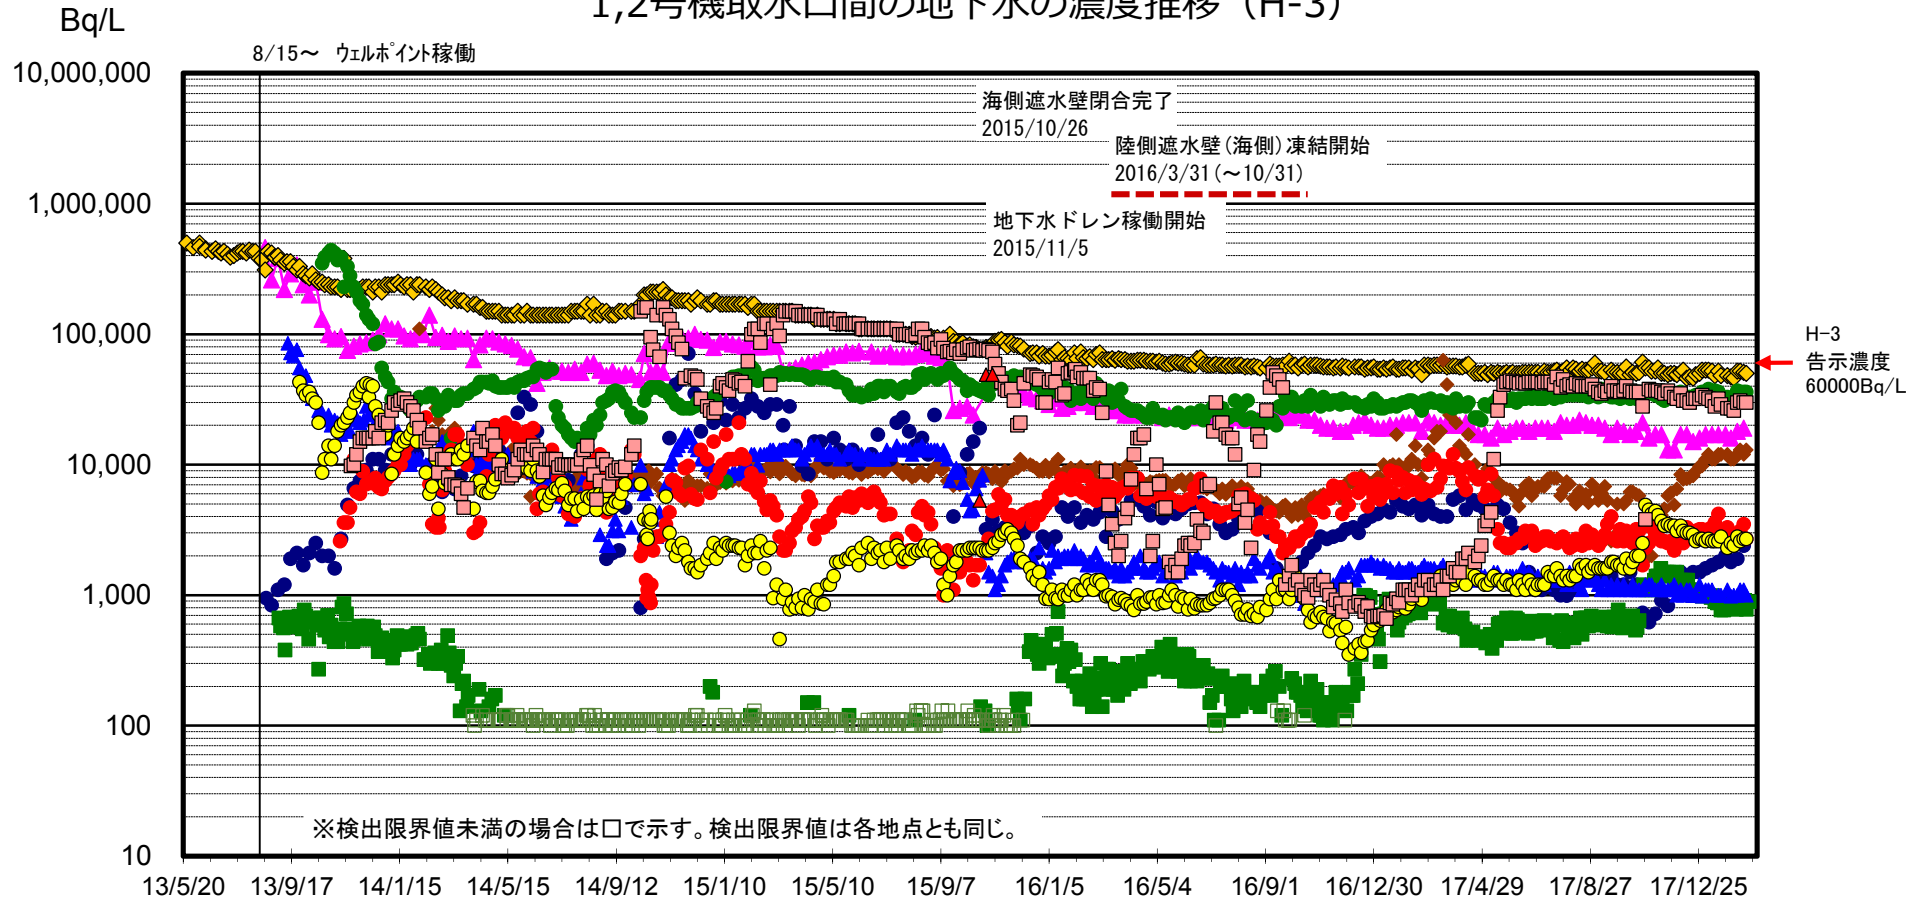
1,2号機取水口間の地下水の濃度推移 (H-3)

- ◆ 地下水No.1
H-3
- ◆ 地下水No.1-6
H-3
- 地下水No.1-8
H-3
- 地下水No.1-9
H-3
- 地下水No.1-9
H-3ND値
- ▲ 地下水No.1-11
H-3
- 地下水No.1-12
H-3
- 地下水No.1-14
H-3
- 地下水No.1-16
H-3
- 地下水No.1-17
H-3
- ▲ 1,2uウェルポイント
H-3
- ▲ 1,2u改修ウェル
H-3

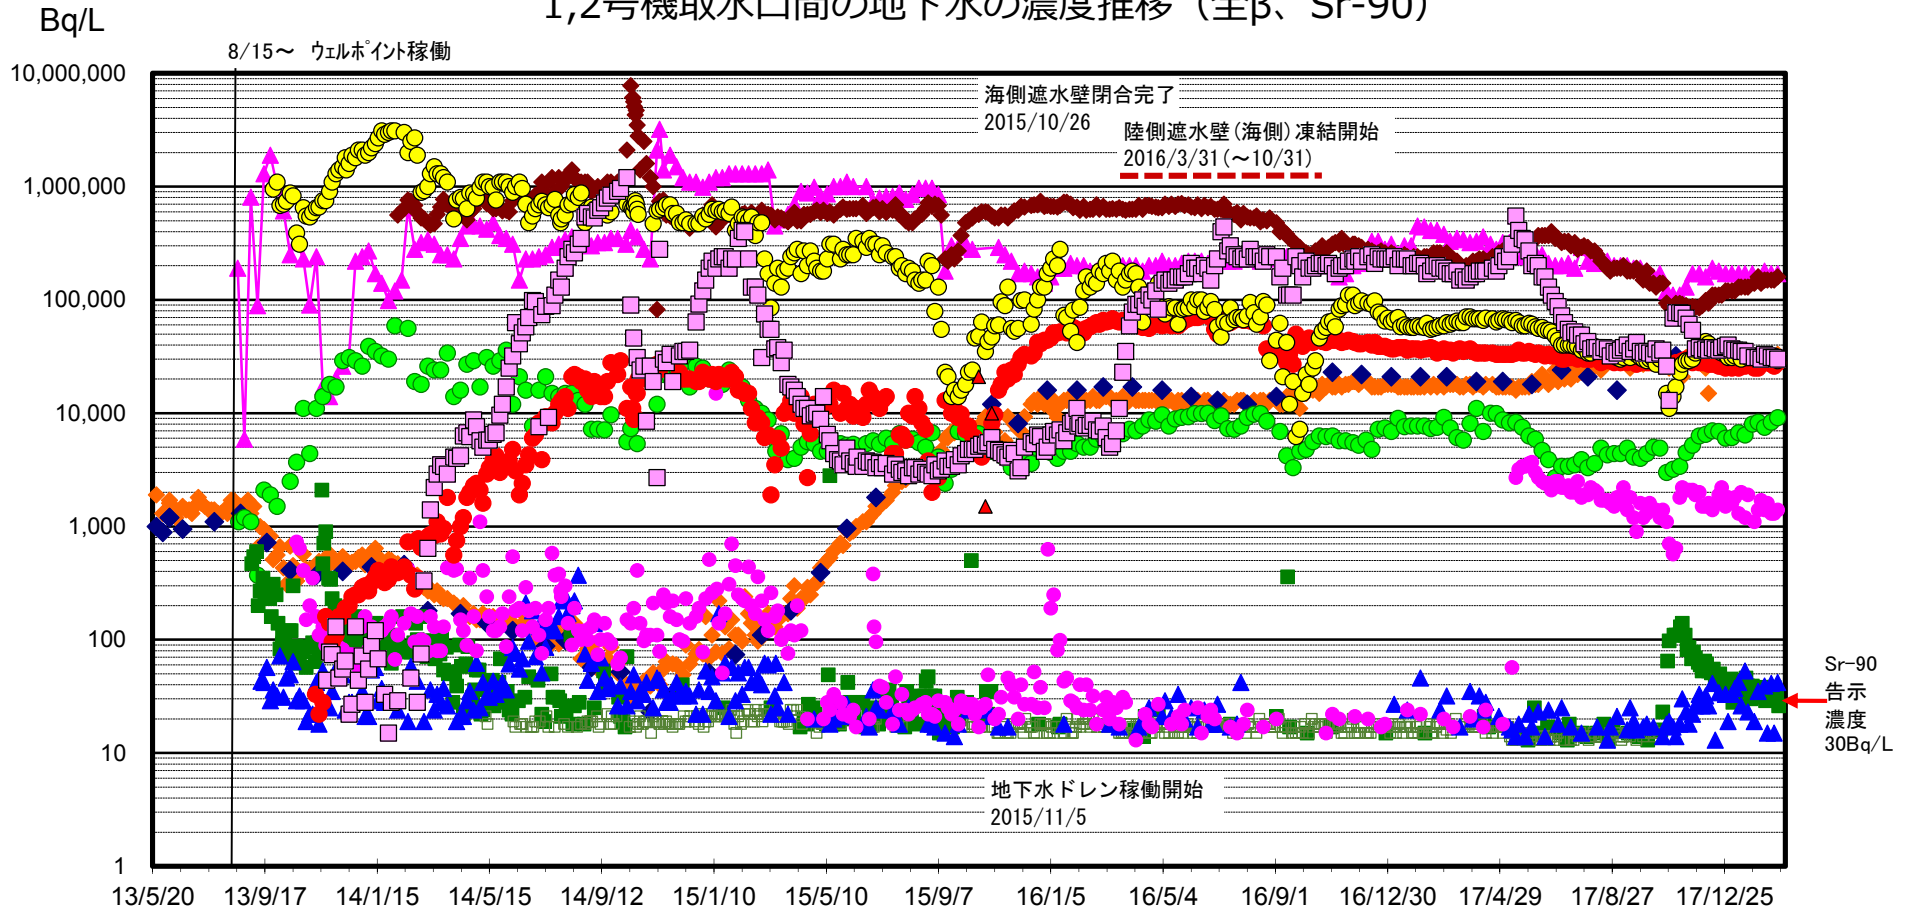
1,2号機取水口間の地下水の濃度推移 (全β、Sr-90)

- ◆ 地下水No.1 全β
- ◆ 地下水No.1 Sr-90
- ◆ 地下水No.1-6 全β
- 地下水No.1-8 全β
- 地下水No.1-9 全β
- 地下水No.1-9 全βND値
- ▲ 地下水No.1-11 全β
- 地下水No.1-12 全β
- 地下水No.1-14 全β
- 地下水No.1-16 全β
- 地下水No.1-17 全β
- ▲ 1,2uウェルポイント 全β
- ▲ 1,2u改修ウェル 全β

※検出限界値未満の場合は口で示す。検出限界値は各地点とも同じ。

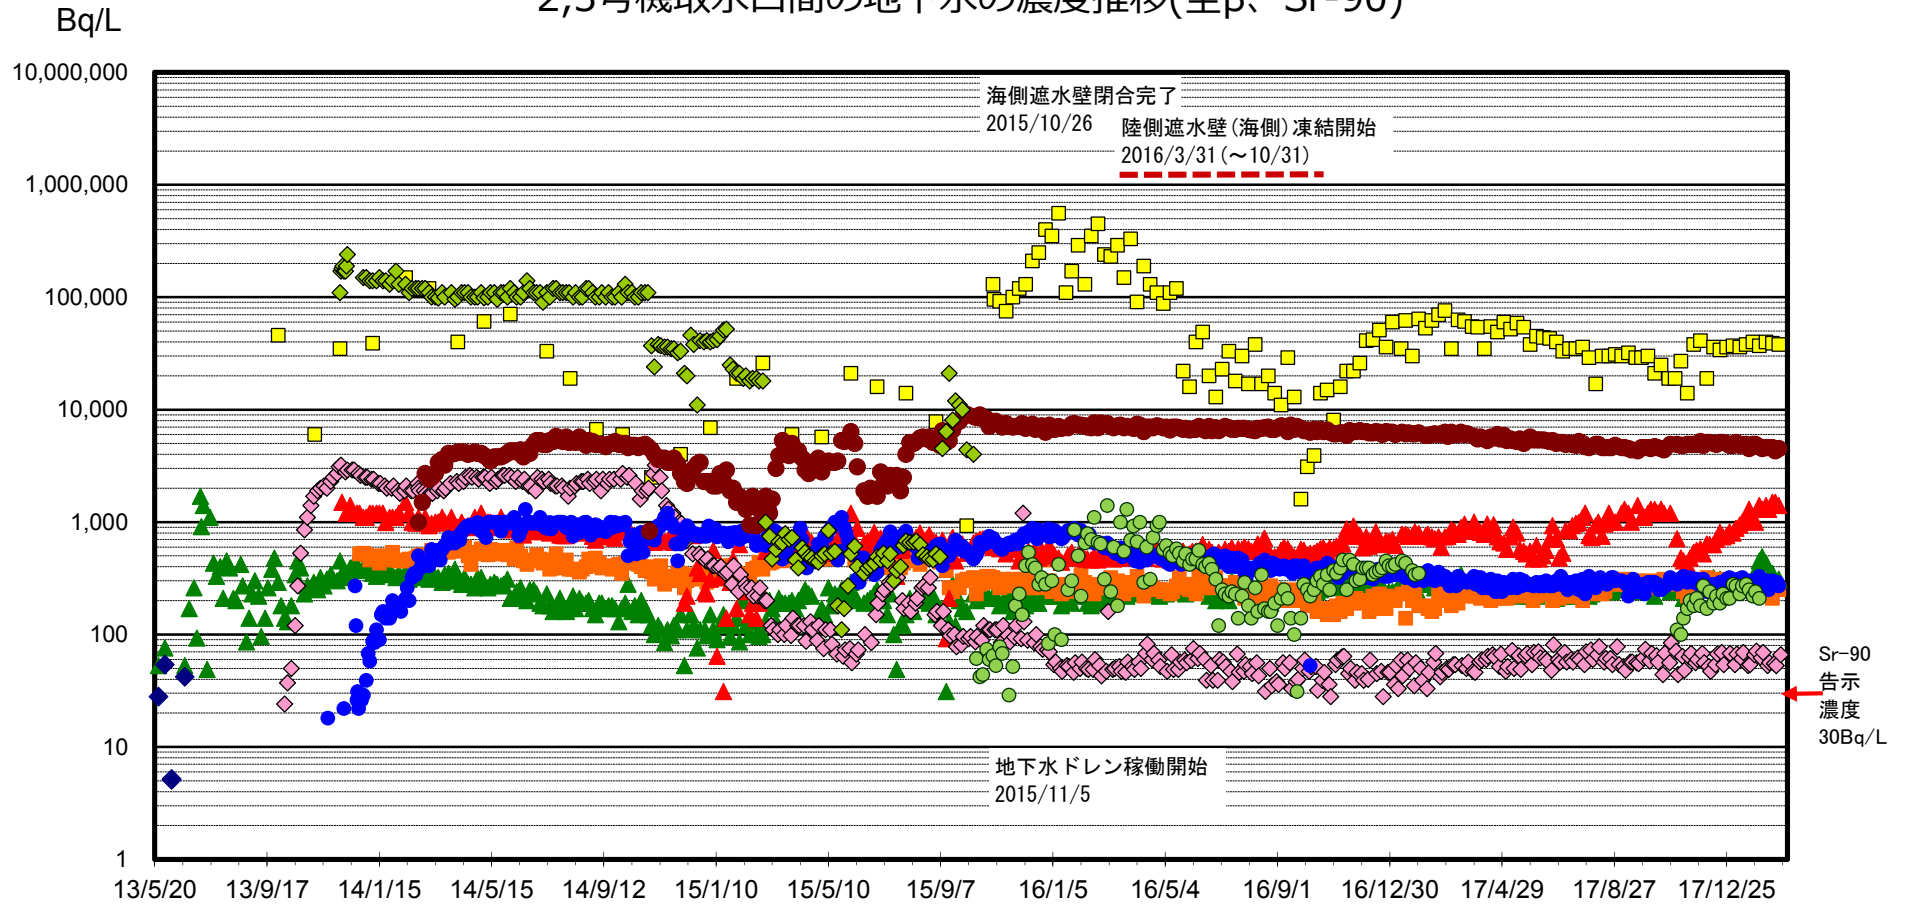
2,3号機取水口間の地下水の濃度推移(全β、Sr-90)

- ▲ 地下水No.2
全β
- ◆ 地下水No.2
Sr-90
- 地下水No.2-2
全β
- ▲ 地下水No.2-3
全β
- 地下水No.2-5
全β
- ◇ 地下水No.2-6
全β
- 地下水No.2-7
全β
- 地下水No.2-8
全β
- ◆ 2,3uwell^o イト
全β
- 2,3u改修well[※]
全β

※: 2017/2/2~10/26、2018/2/1~揚水停止のため採取していない。

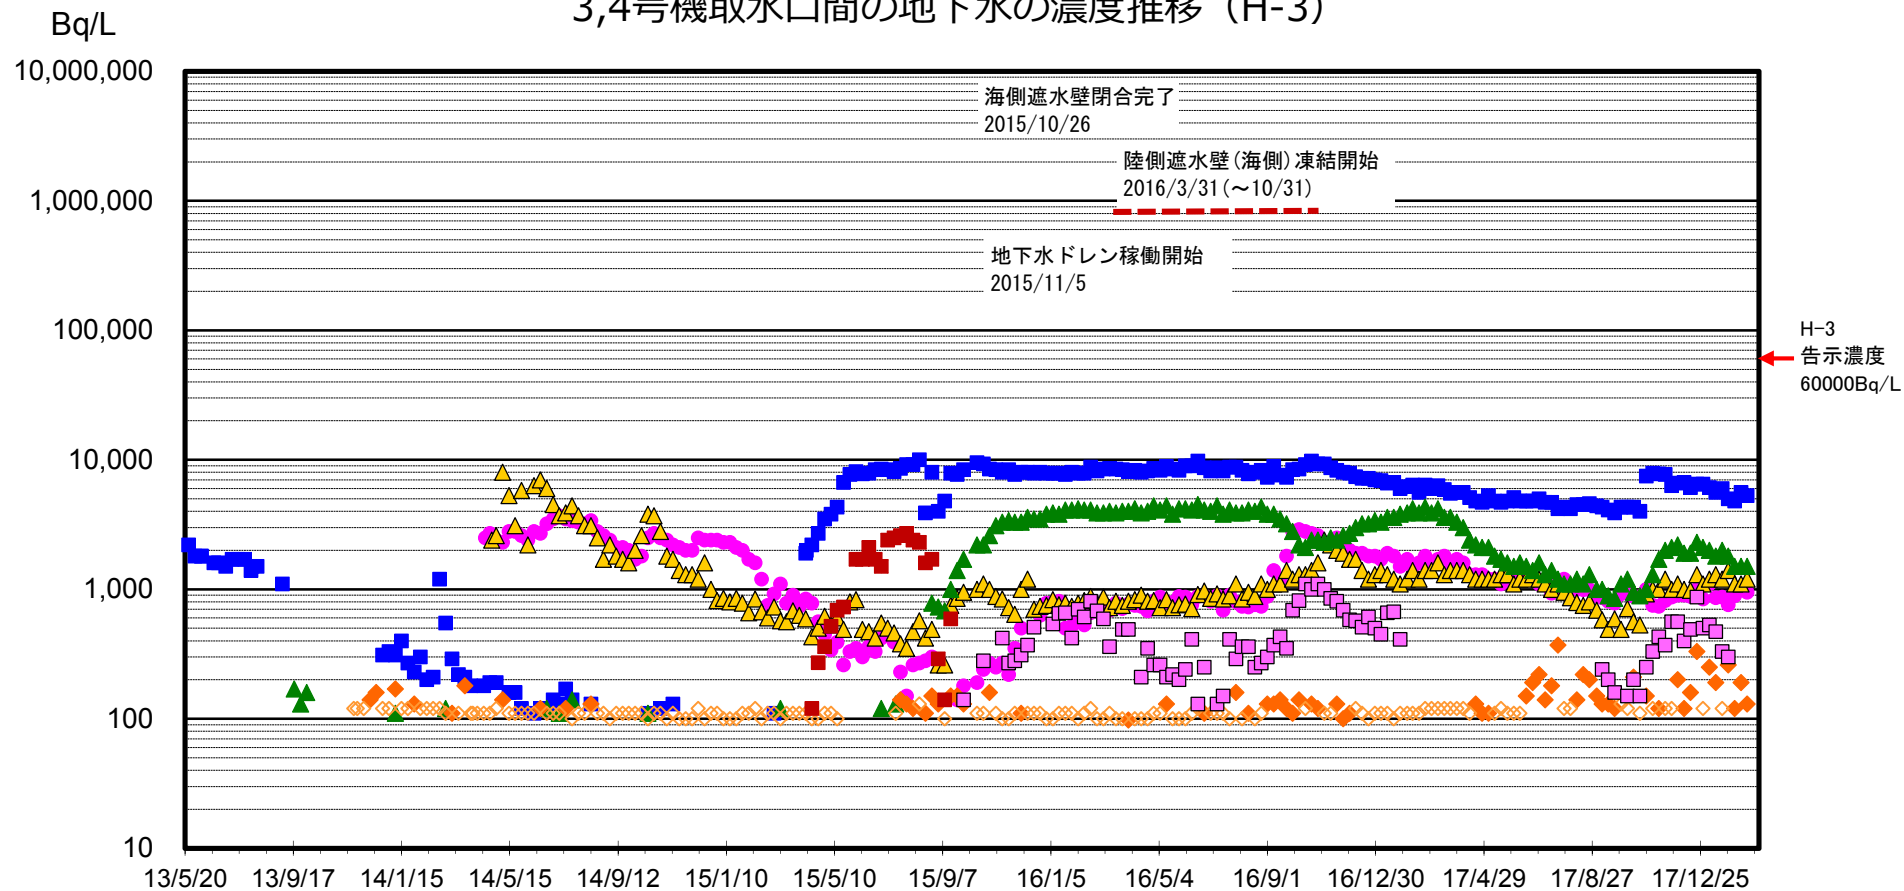
3,4号機取水口間の地下水の濃度推移 (H-3)

- 地下水No.3 H-3
- 地下水No.3-2 H-3
- ▲ 地下水No.3-3 H-3
- ▲ 地下水No.3-4 H-3
- ◆ 地下水No.3-5^{※1} H-3
- ◇ 地下水No.3-5^{※1} H-3ND値
- 3,4uウエル° イント H-3
- 3,4u改修ウエル H-3^{※2}

※検出限界値未満の場合は◇で示す。検出限界値は各地点とも同じ。

※1: 2015/5/20~7/8 水位低下のため採取できず。

※2: 2015/10/15,29,11/5 水位低下のため採取できず。2017/2/2~2017/8/31、2018/2/1~揚水停止のため採取していない。

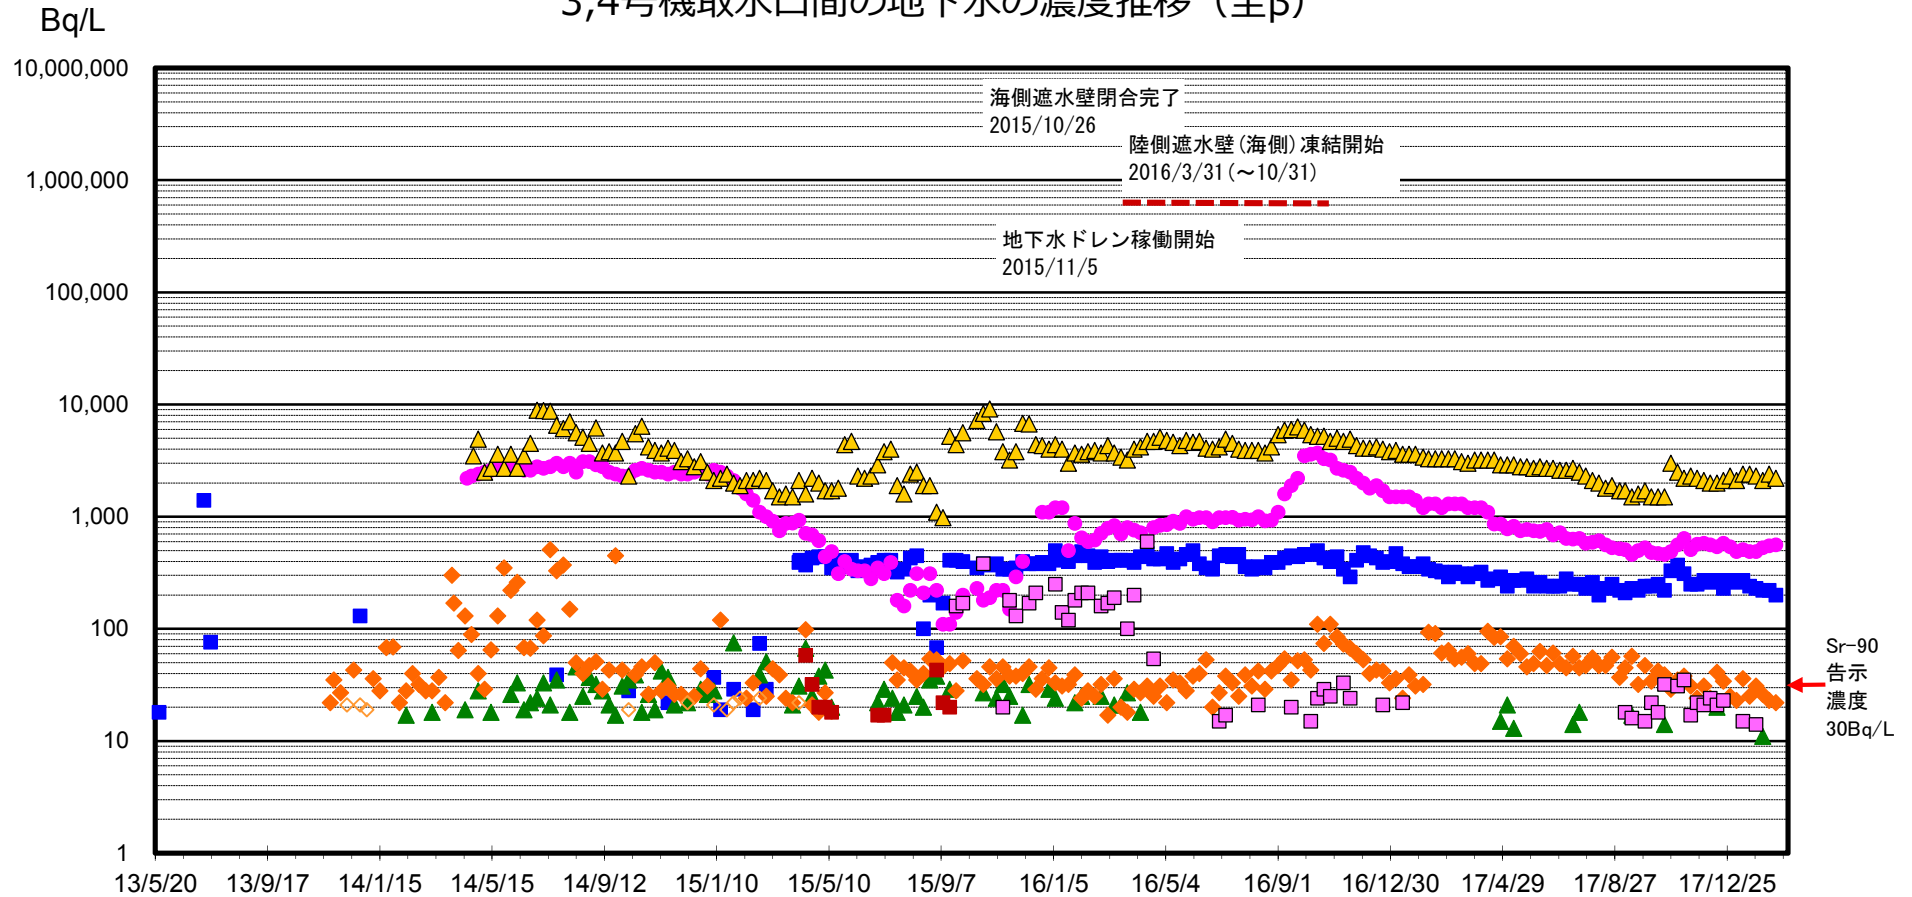
3,4号機取水口間の地下水の濃度推移 (全β)

- 地下水No.3
全β
- 地下水No.3-2
全β
- ▲ 地下水No.3-3
全β
- ▲ 地下水No.3-4
全β
- ◆ 地下水No.3-5
全β
- ◇ 地下水No.3-5
全βNND値
- 3,4uウエル^{※1} イント
全β
- 3,4u改修ウエル^{※2}
全β

※検出限界値未満の場合は◇で示す。検出限界値は各地点とも同じ。

※1: 2015/5/20~7/8 水位低下のため採取できず。

※2: 2015/10/15,29,11/5 水位低下のため採取できず。2017/2/2~2017/8/31、2018/2/1~揚水停止のため採取していない。

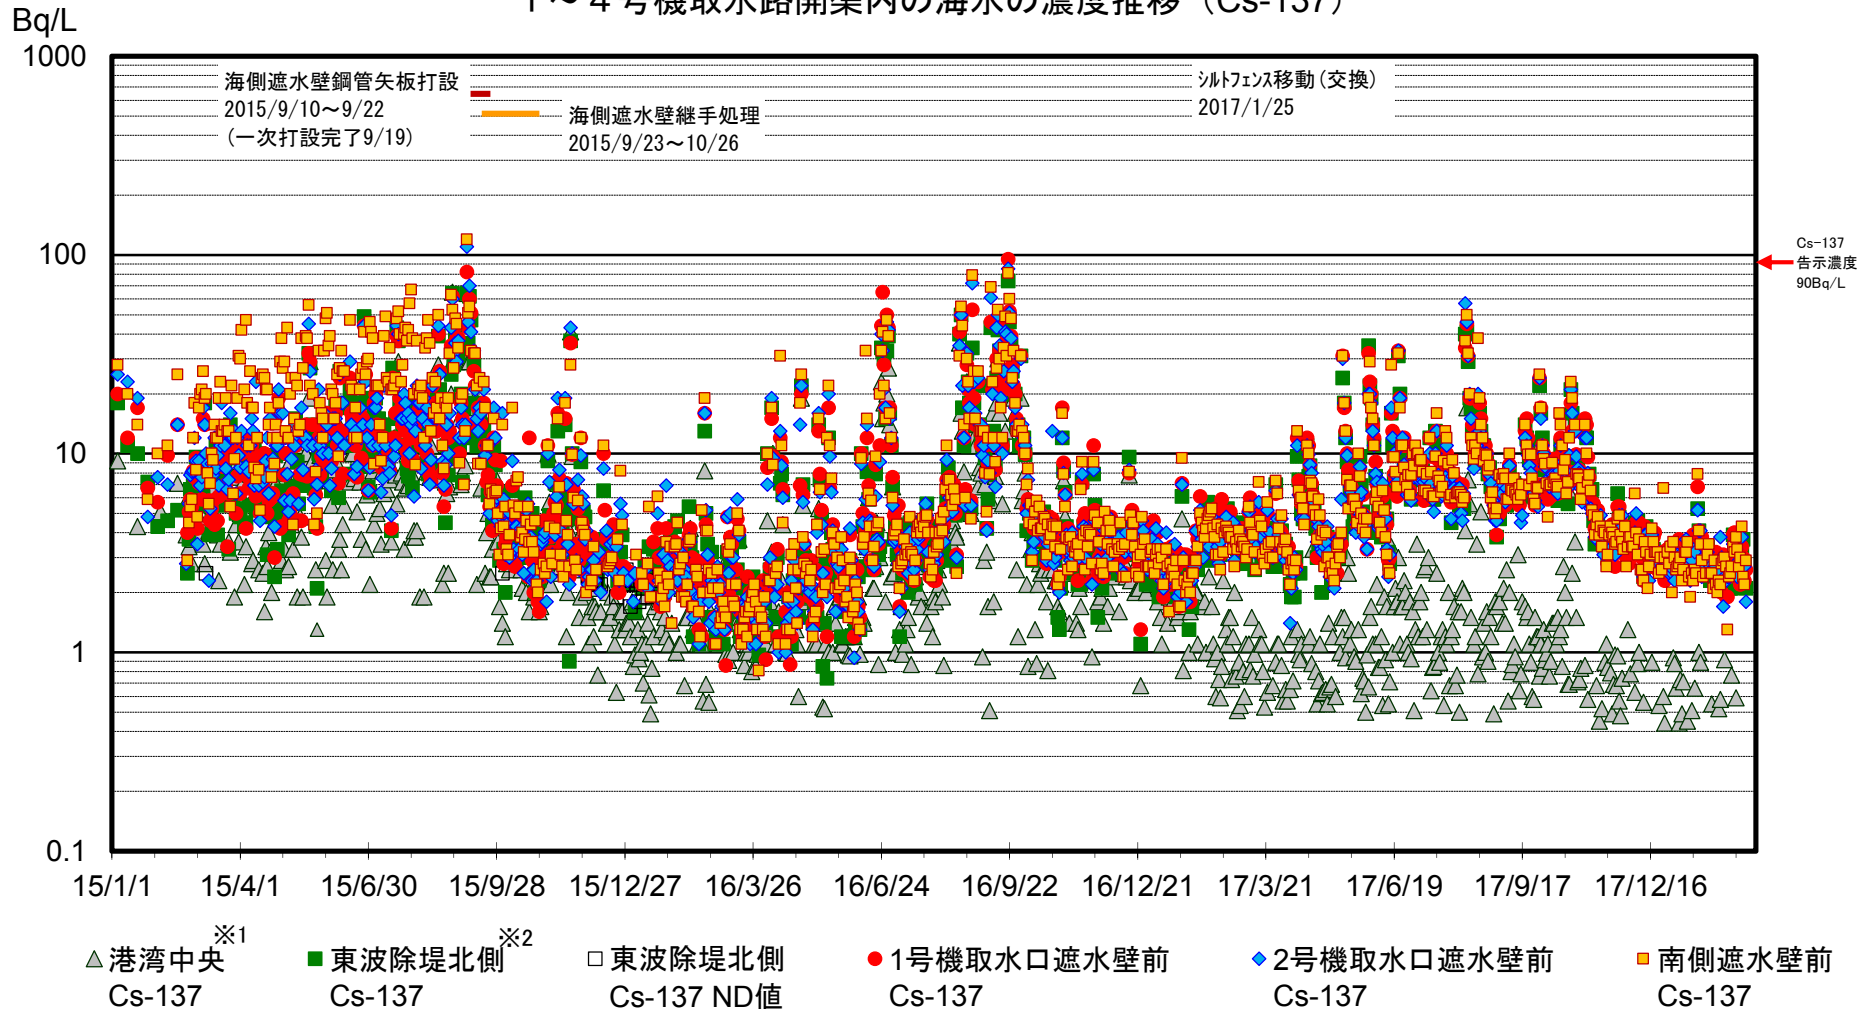
1～4号機取水路開渠内の海水の濃度推移 (Cs-137)

※1: 開渠外の採取点
 ※2: 2017/2/11以降、採取点を南に50m移動

注: 2016/1/19以降、検出限界値を見直し(3→0.7q/L)。
 検出限界値未満の場合は□で示す。検出限界値は各地点とも同等

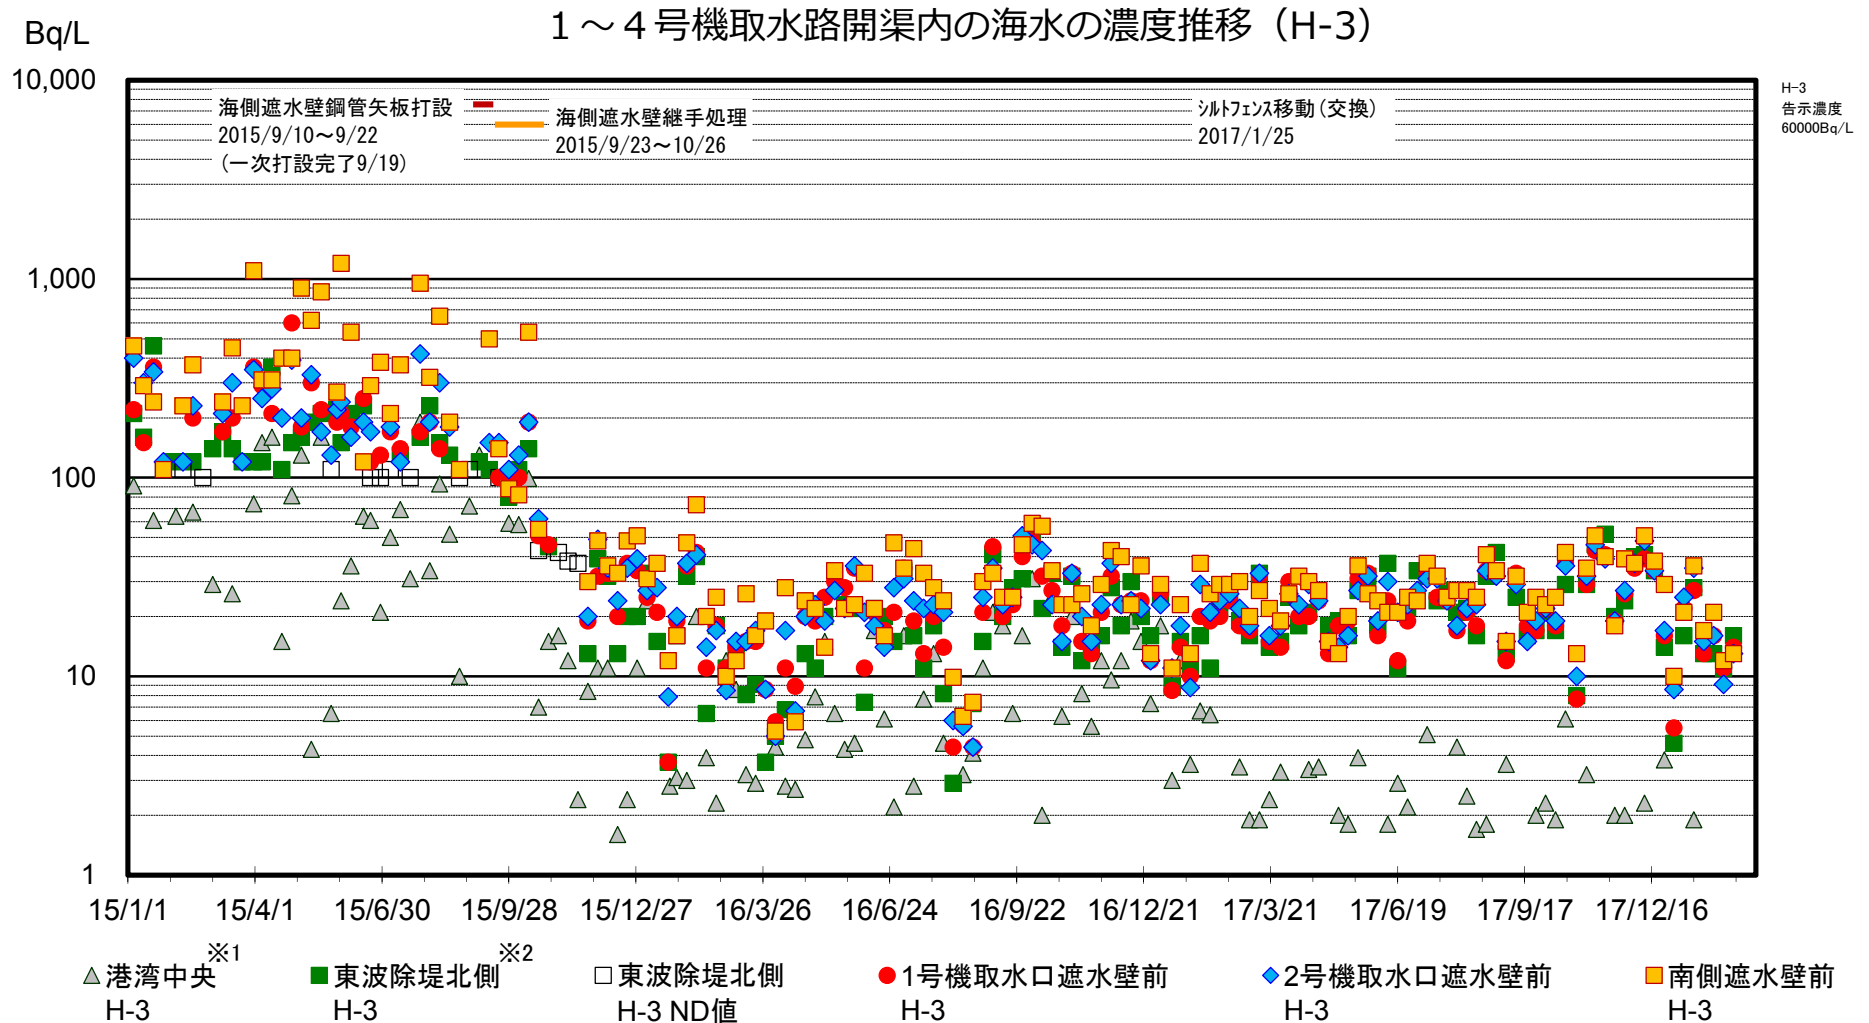
1～4号機取水路開渠内の海水の濃度推移 (2/3)

※1: 開渠外の採取点
 ※2: 2017/2/11以降、採取点を南に50m移動

注: 2015/11/23以降、検出限界値を見直し(50→3Bq/L)。
 検出限界値未満の場合は□で示す。検出限界値は各地点とも同じ。(但し、港湾中央は2Bq/L)

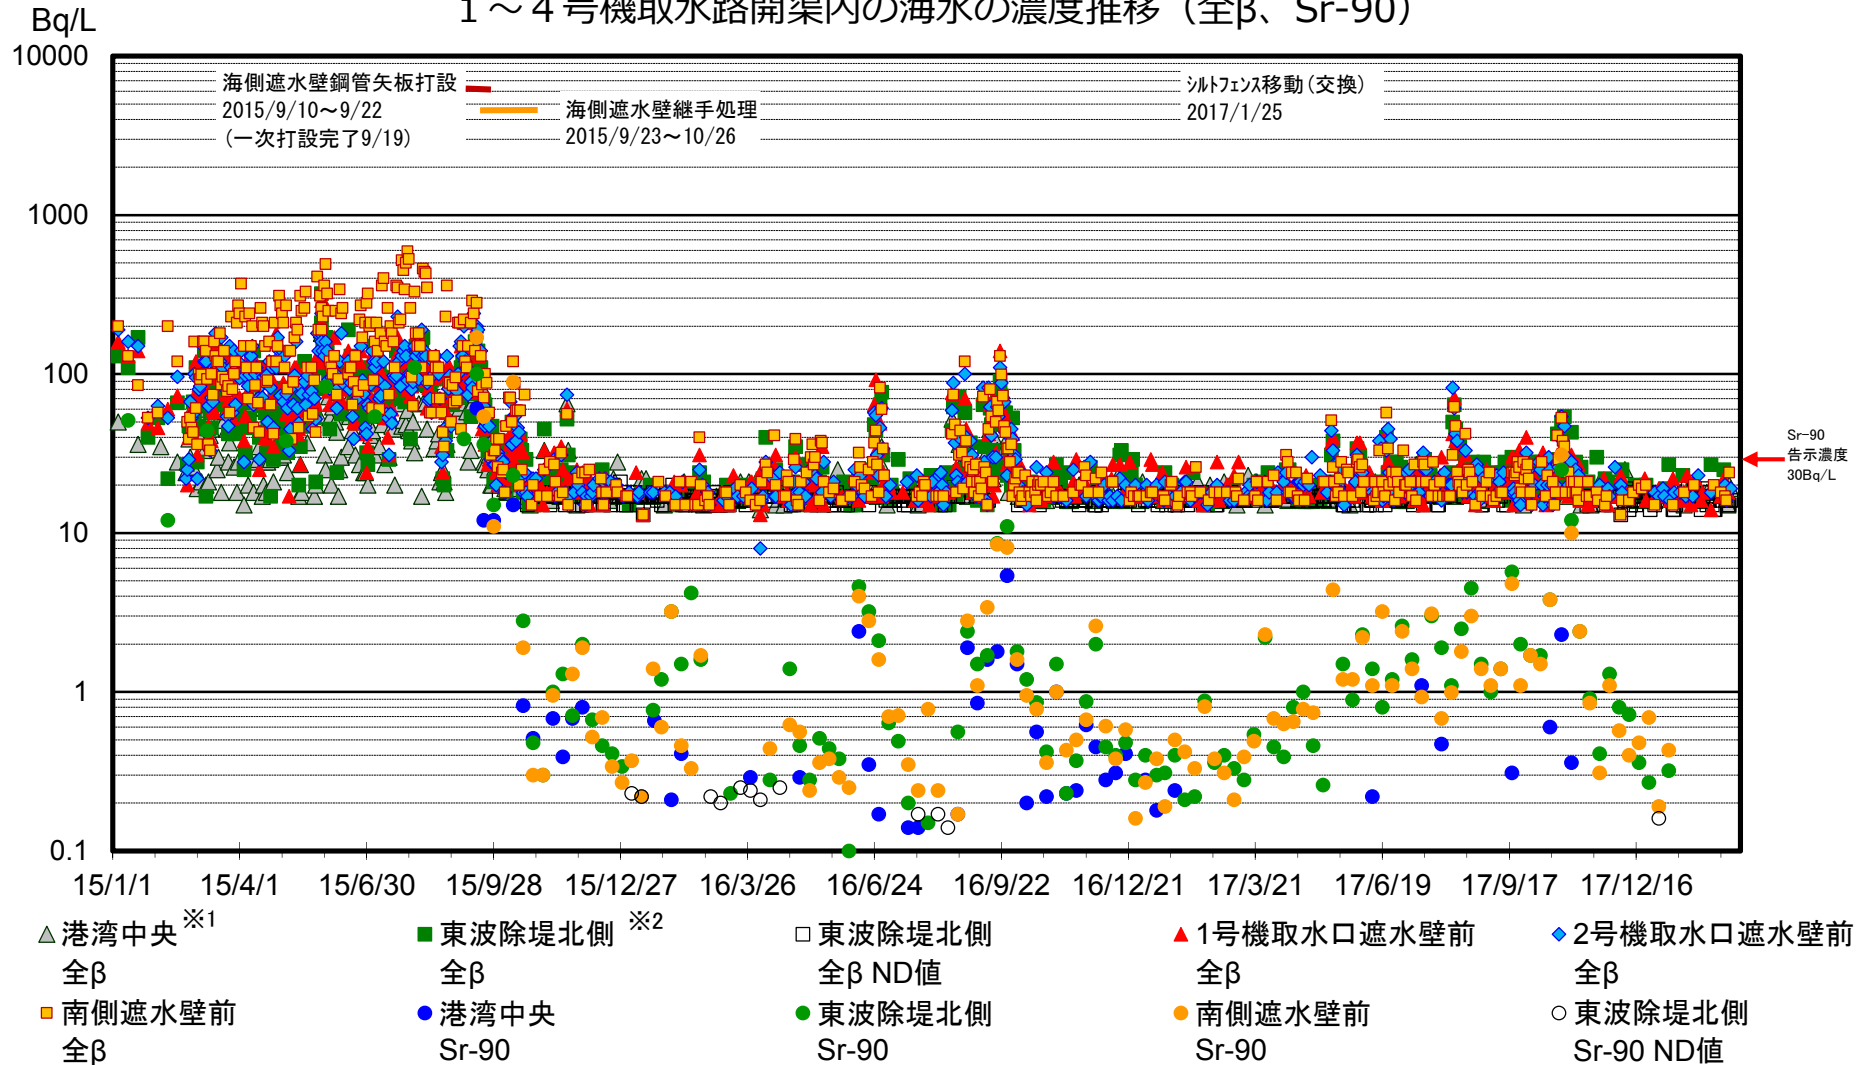
1～4号機取水路開渠内の海水の濃度推移 (全β、Sr-90)

※1: 開渠外の採取点 ※2: 2017/2/11以降、採取点を南に50m移動
 注: Sr-90について検出限界値未満の場合は○で示す。検出限界値は各地点とも同じ。 注: 全βは天然の放射性物質K-40(10～20Bq/L)を含む。全βについて検出限界値未満の場合は□で示す。検出限界値は各地点とも同じ。
