タービン建屋東側における 地下水及び海水中の放射性物質濃度の状況について

2018年2月23日

東京電力ホールディングス株式会社

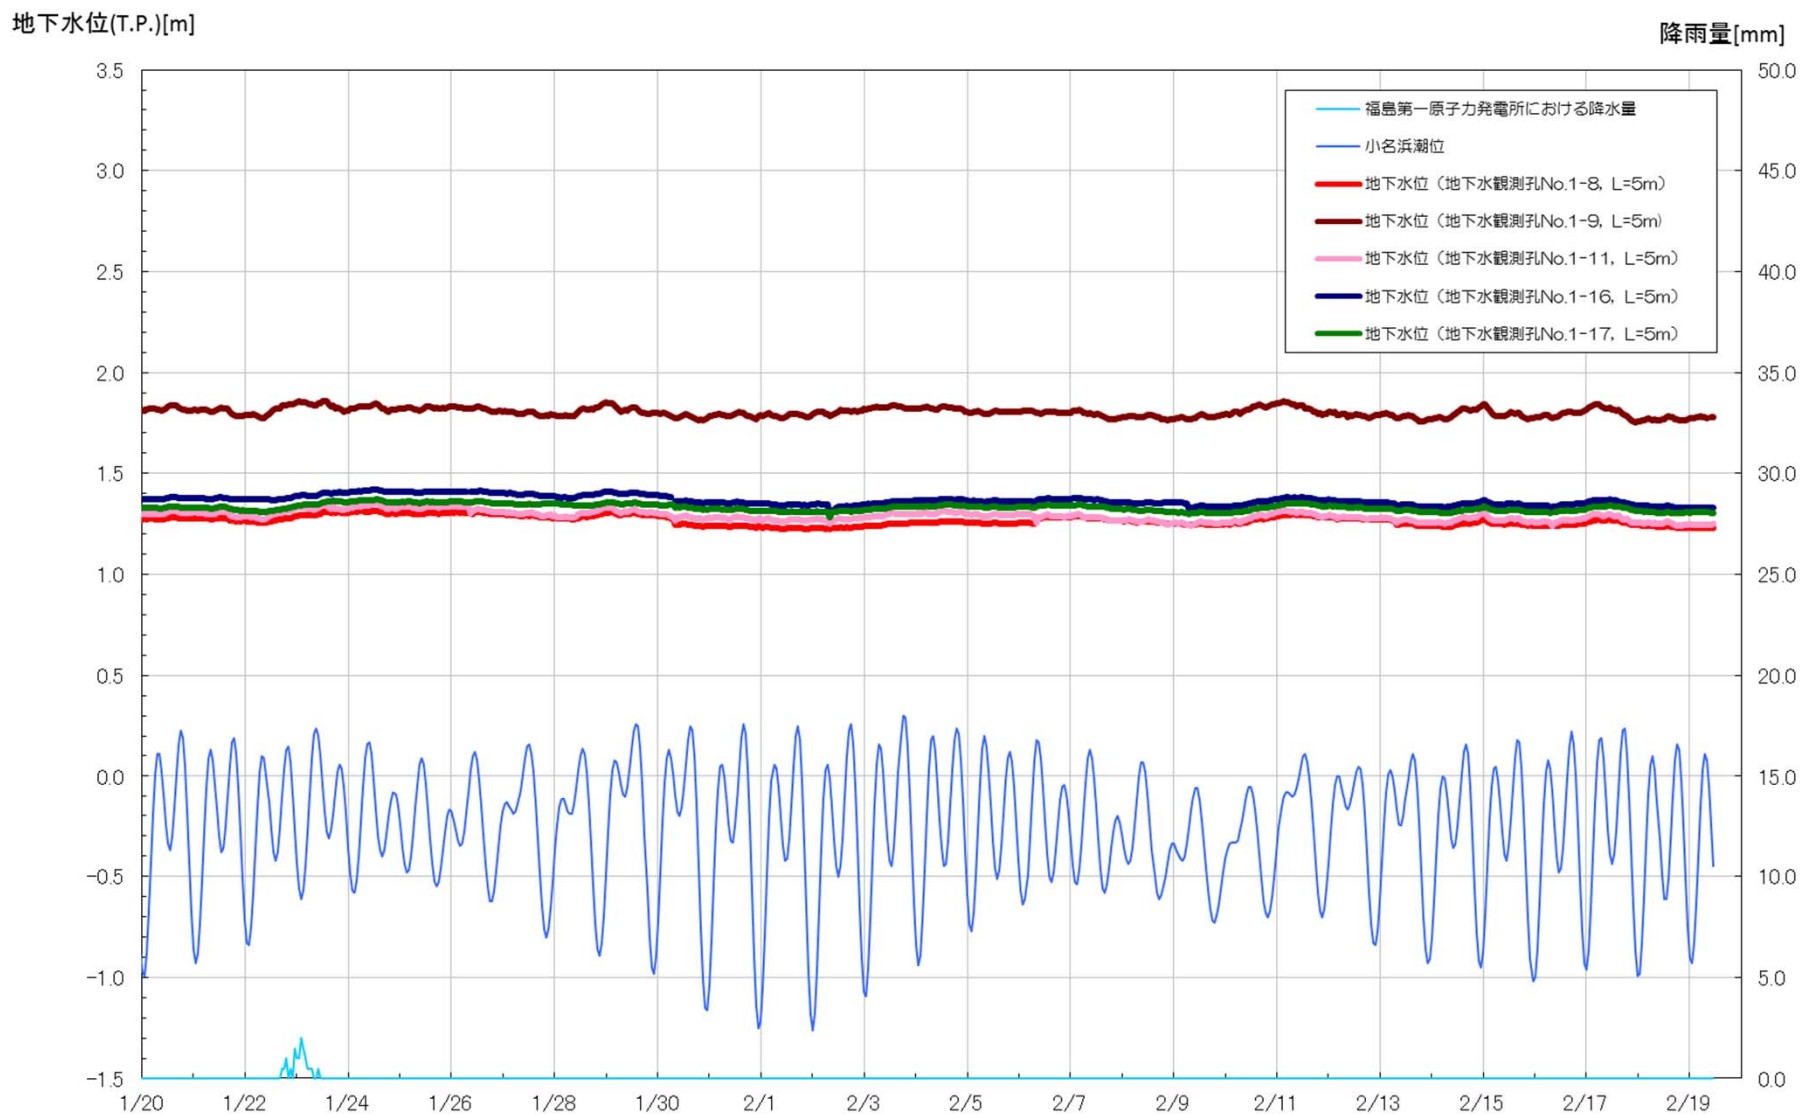
地下水位の挙動（1-2号機1月20日～2月19日）

※水位計による自動測定データ。

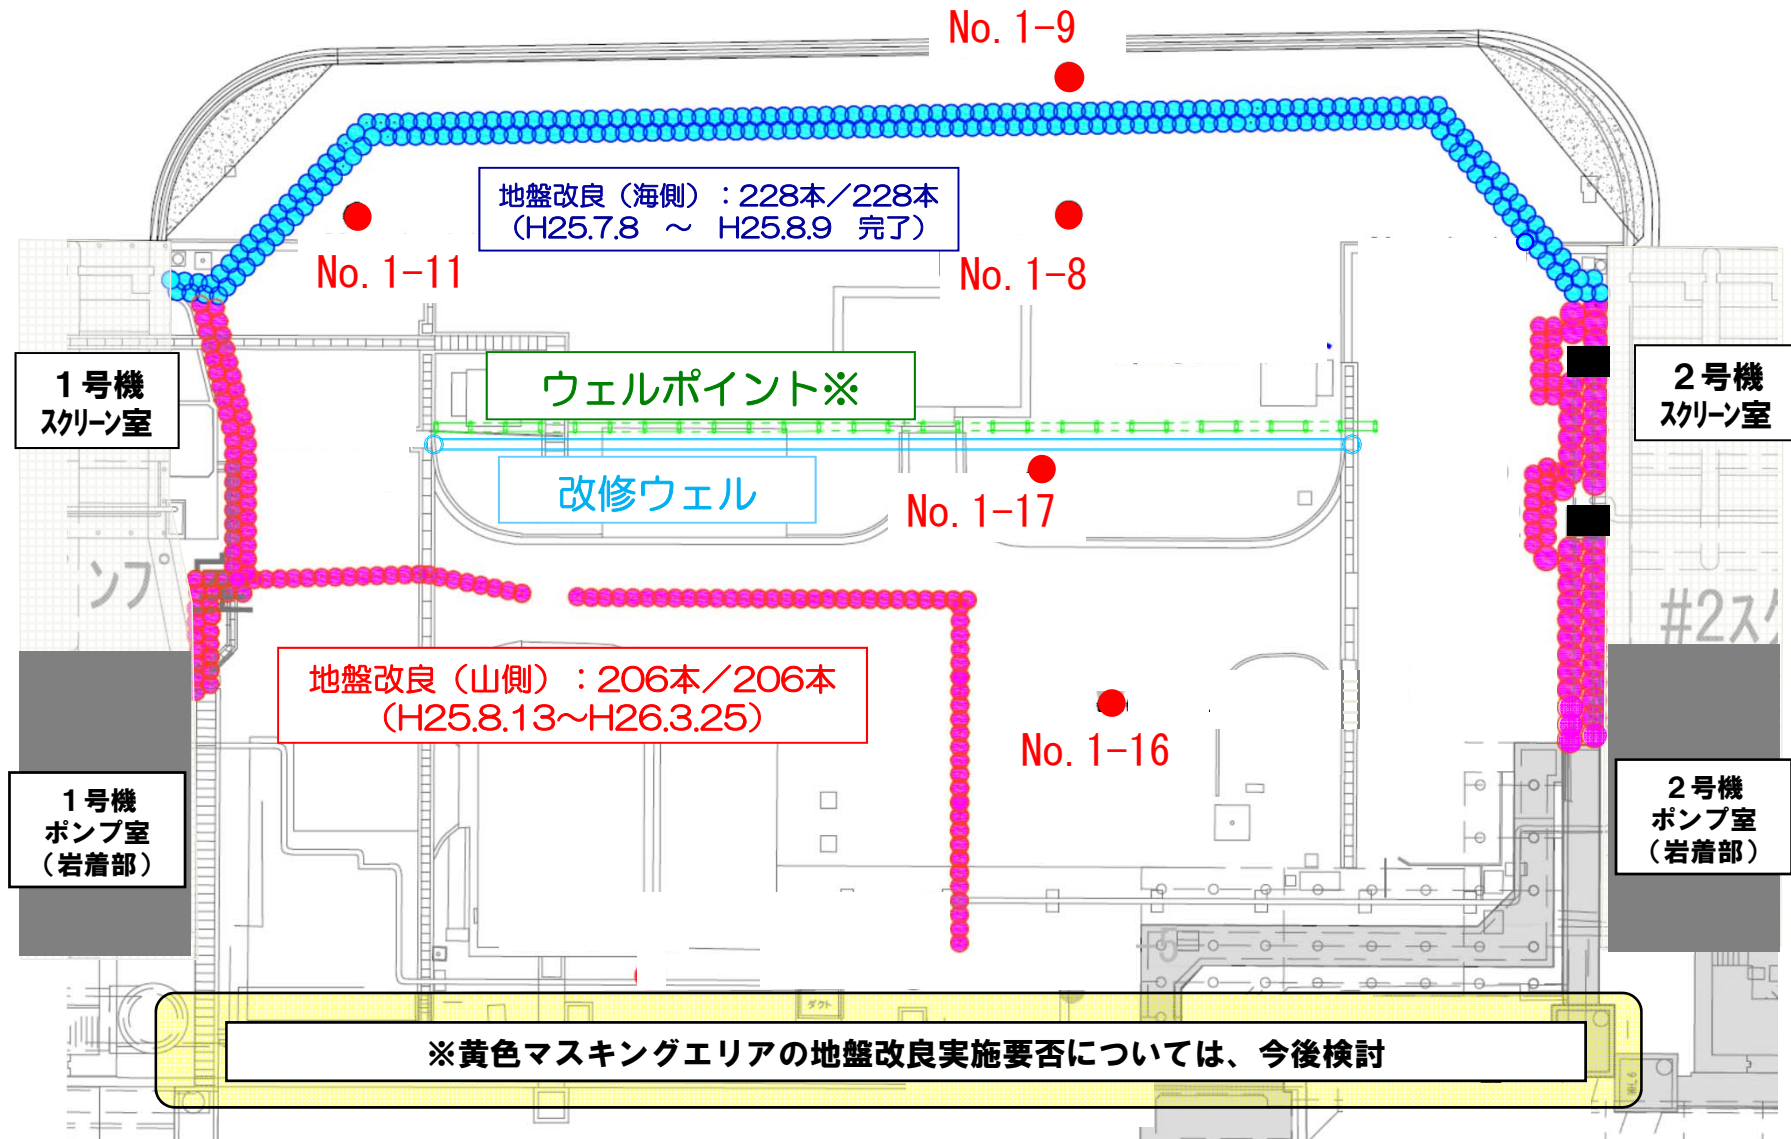
1-2号機間地盤改良工事の進捗状況 (2月23日朝時点)

※ 1-2号機間ウェルポイントについては2015年10月14日に改修ウェルに切り替え

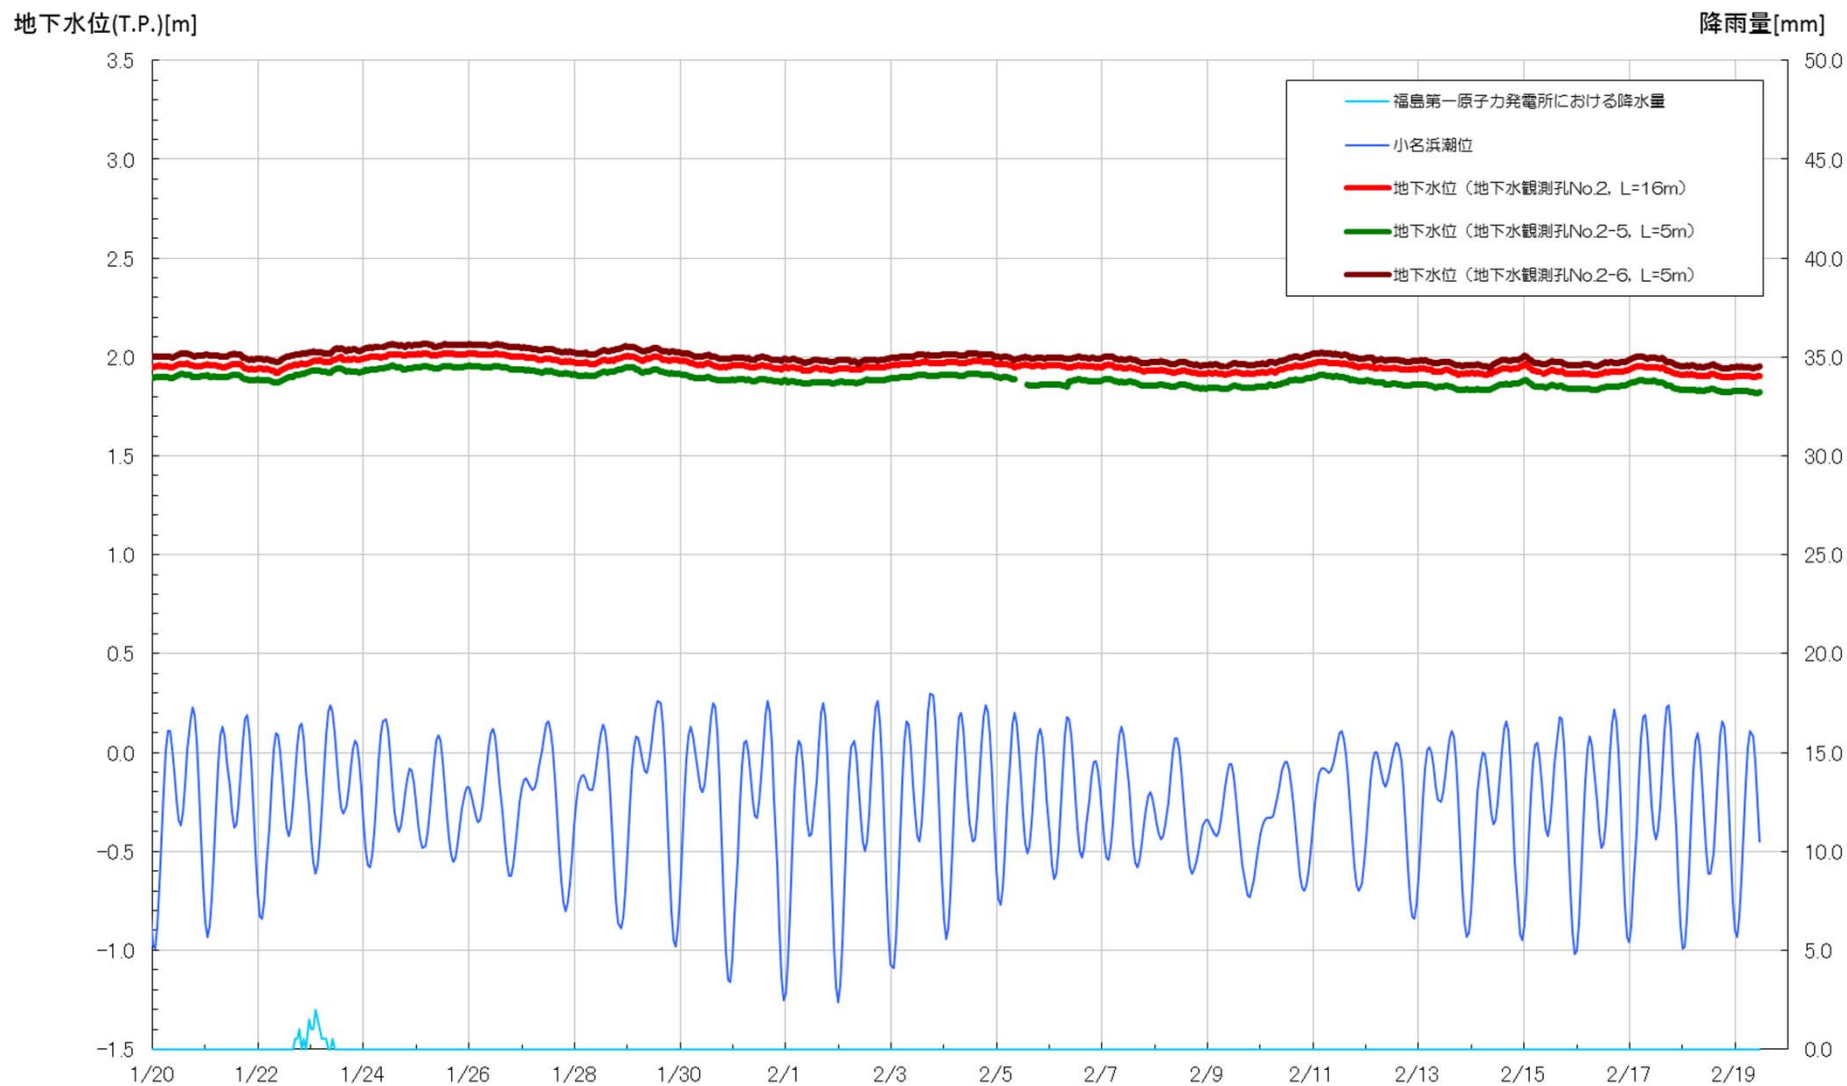
地下水位の挙動 (2-3号機間 : 1月20日~2月19日)

※水位計による自動測定データ。

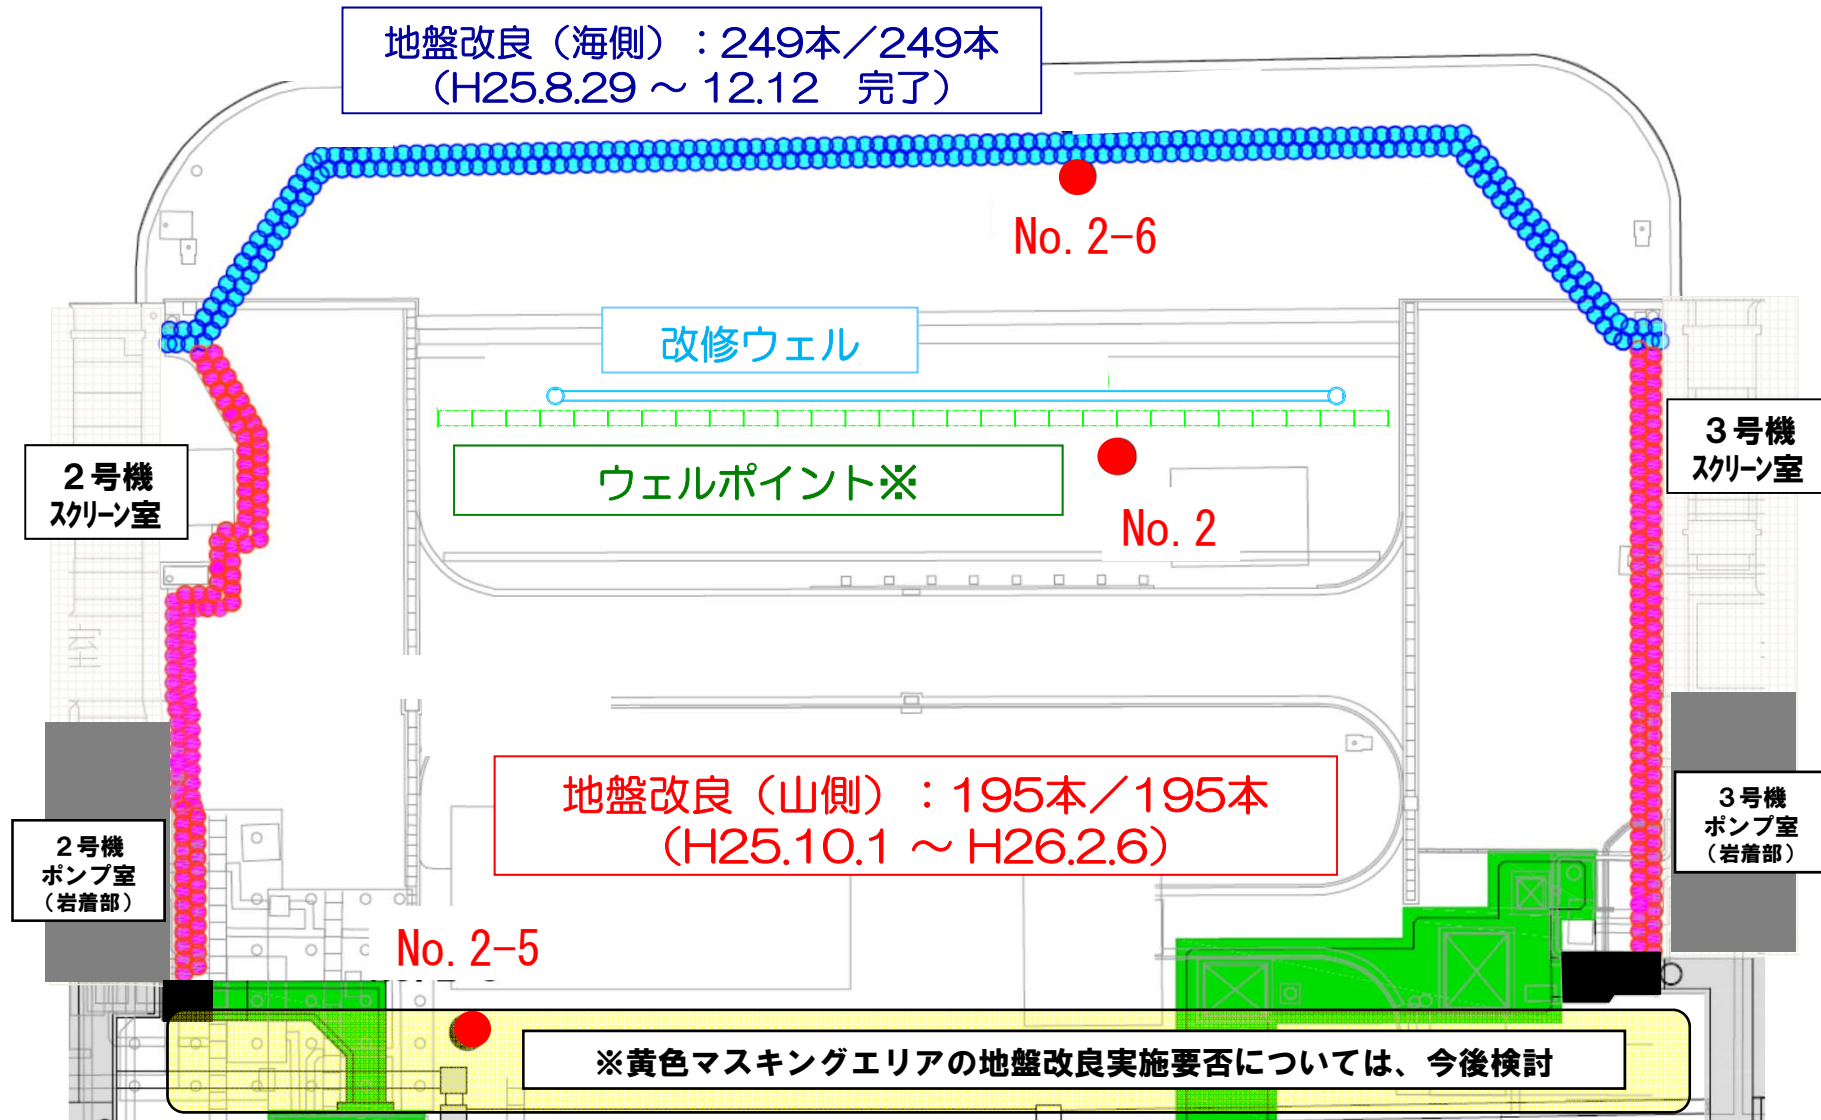
2 - 3号機間地盤改良工事の進捗状況 (2月23日朝時点)

※2-3号機間ウェルポイントについては2015年10月14日に改修ウェルに切り替え

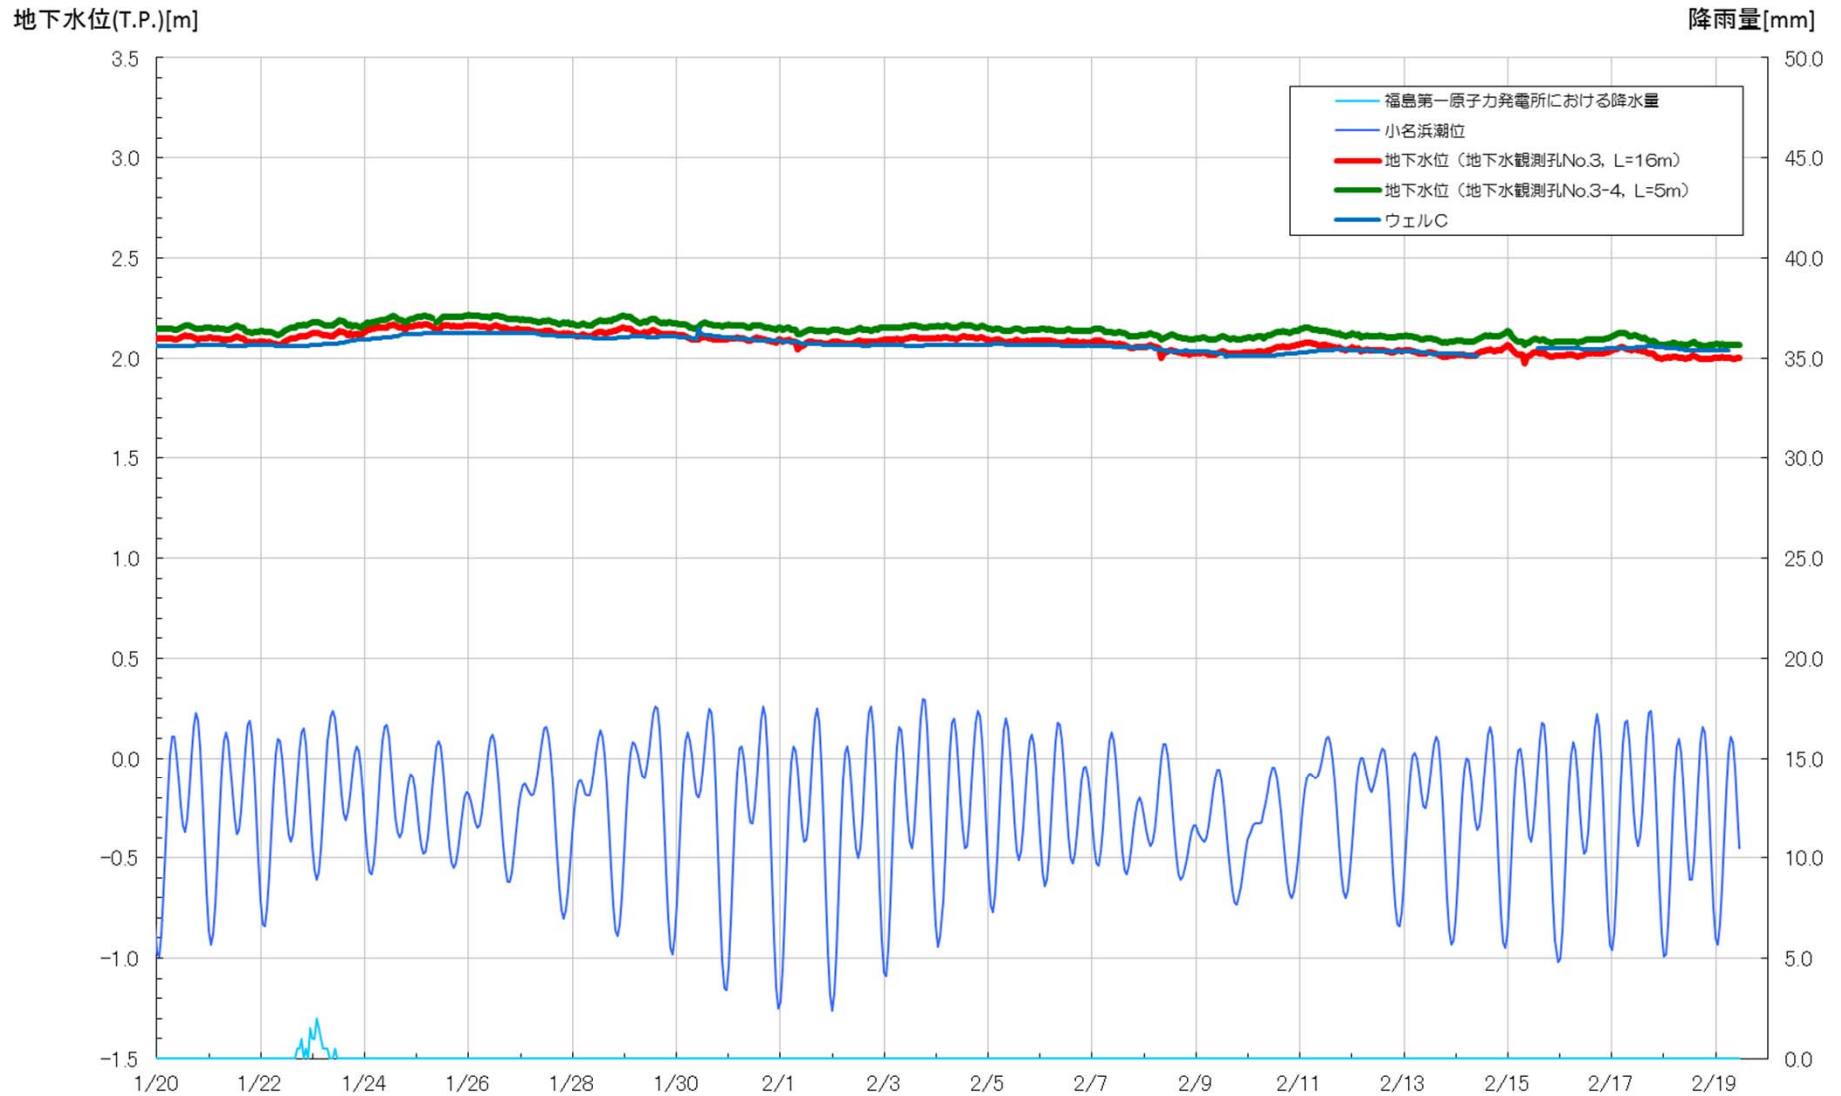
地下水位の挙動（3-4号機間：1月20日～2月19日）

※水位計による自動測定データ。

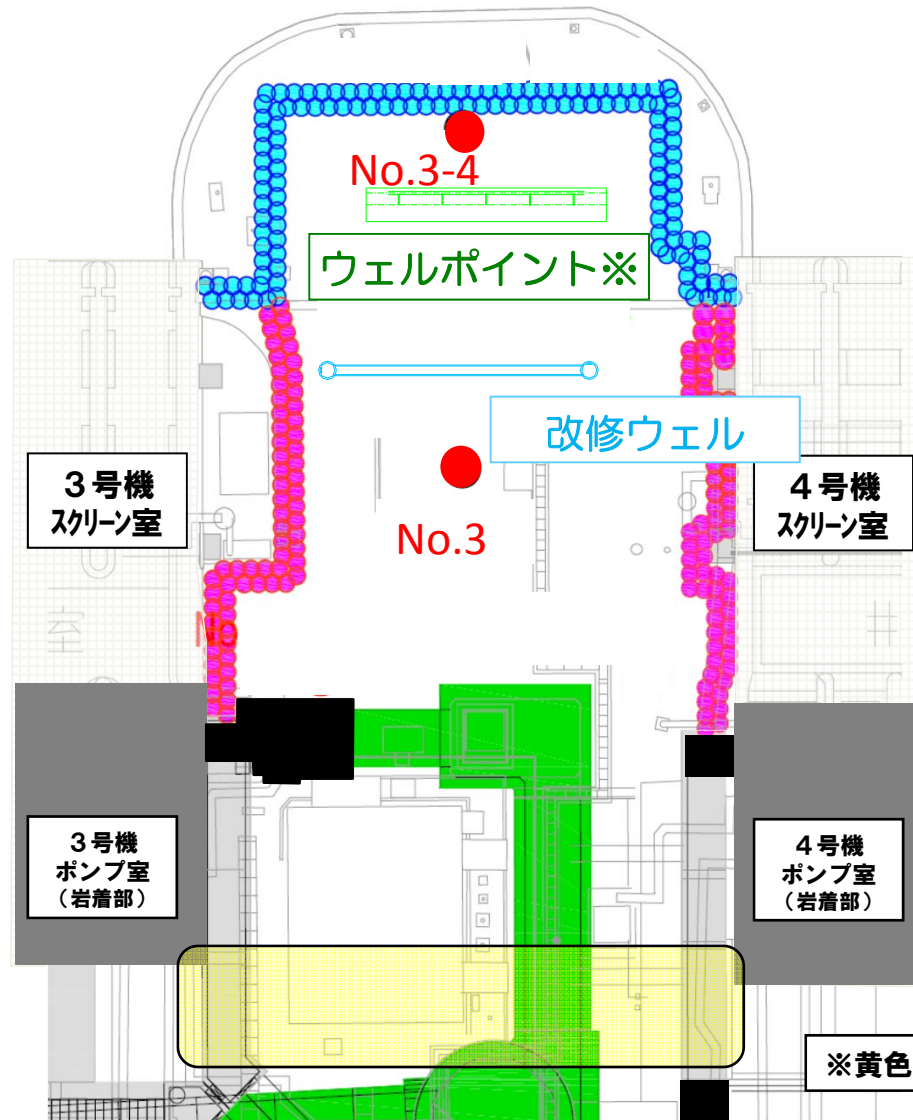
3 - 4号機間地盤改良工事の進捗状況 (2月23日朝時点)

地盤改良 (海側) : 132本 / 132本
(H25.8.23 ~ H26.1.23 完了)

地盤改良 (山側) : 137本 / 137本
(H25.10.19 ~ H26.3.5)

※黄色マスキングエリアの地盤改良実施要否については、今後検討

※3-4号機間ウェルポイントについては2015年9月17日に改修ウェルに切り替え
