# タービン建屋東側における 地下水及び海水中の放射性物質濃度の状況について

2018年3月30日

東京電力ホールディングス株式会社

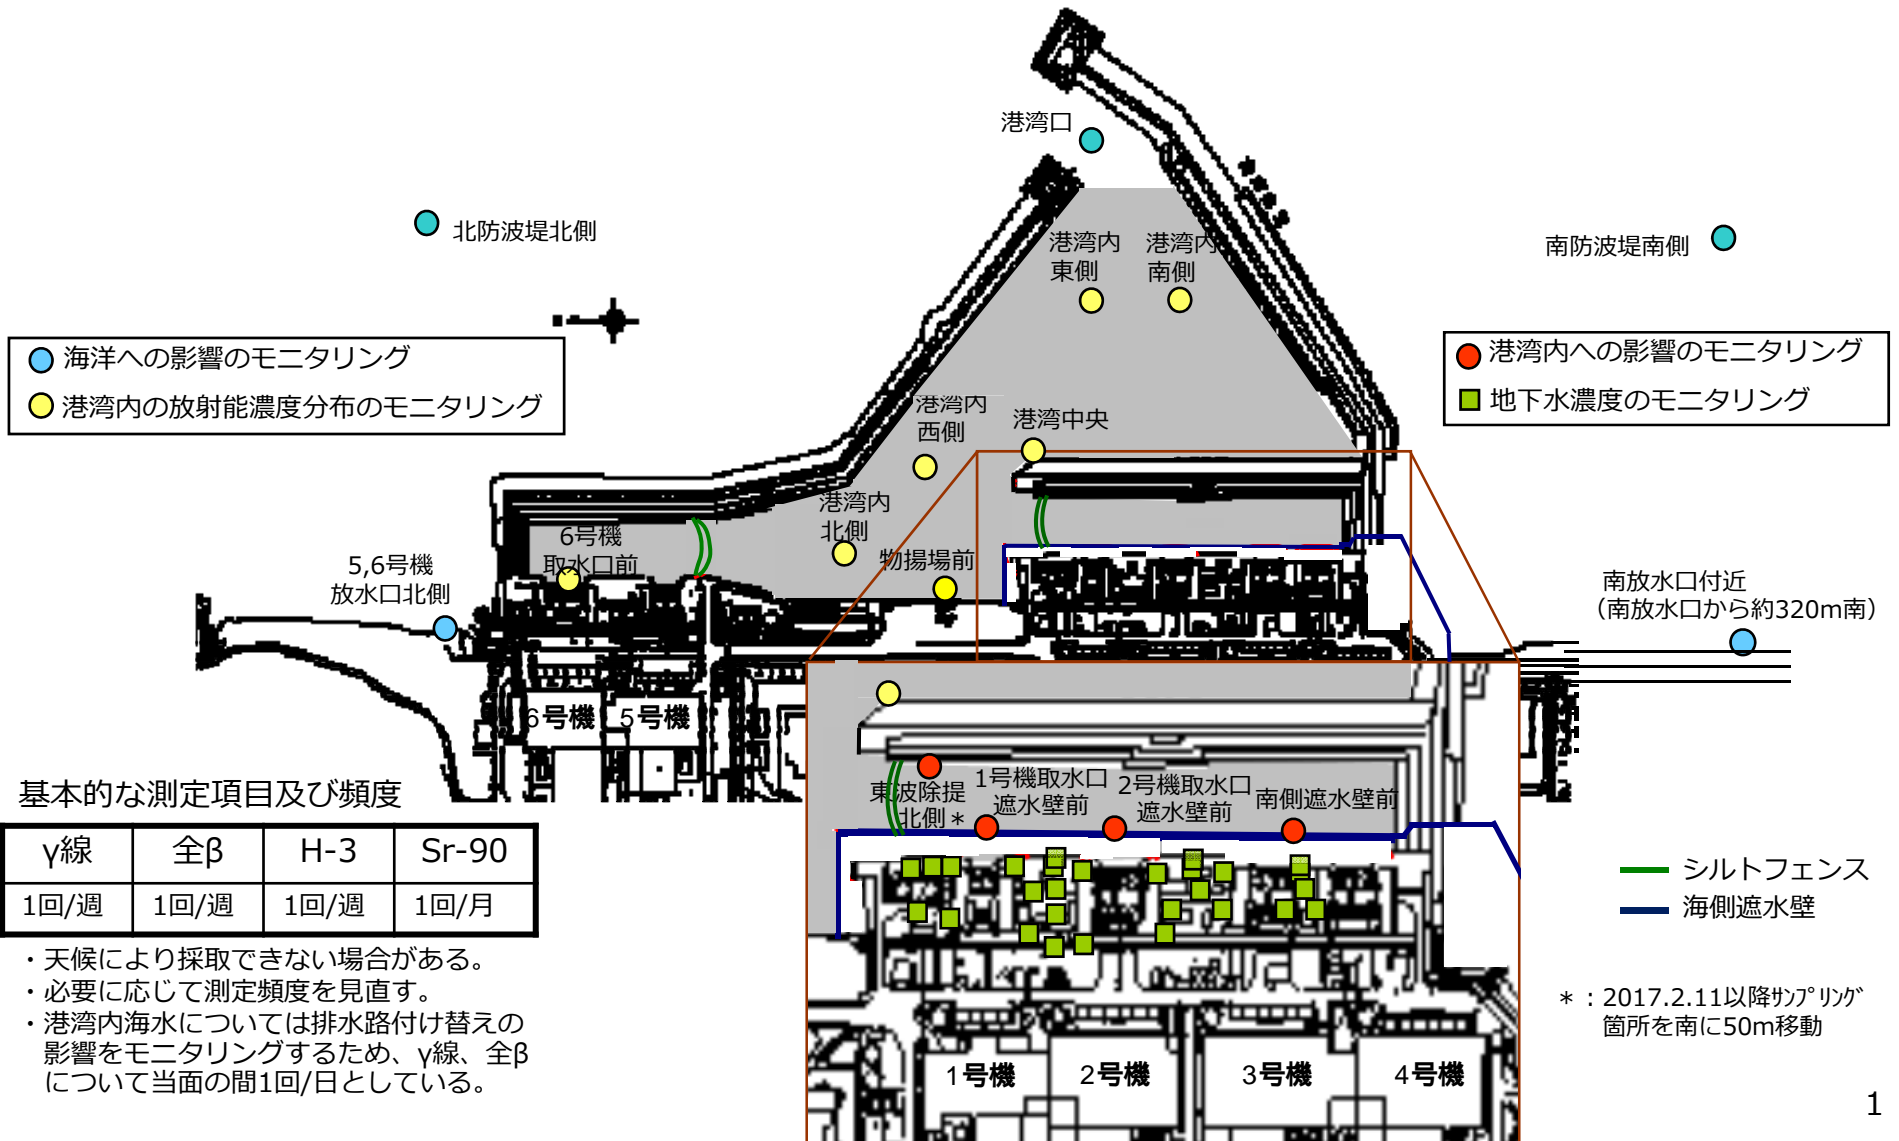
# モニタリング計画（観測点の配置）

基本的な測定項目及び頻度

γ線	全β	H-3	Sr-90
1回/週	1回/週	1回/週	1回/月

\* : 2017.2.11以降サクリング箇所を南に50m移動

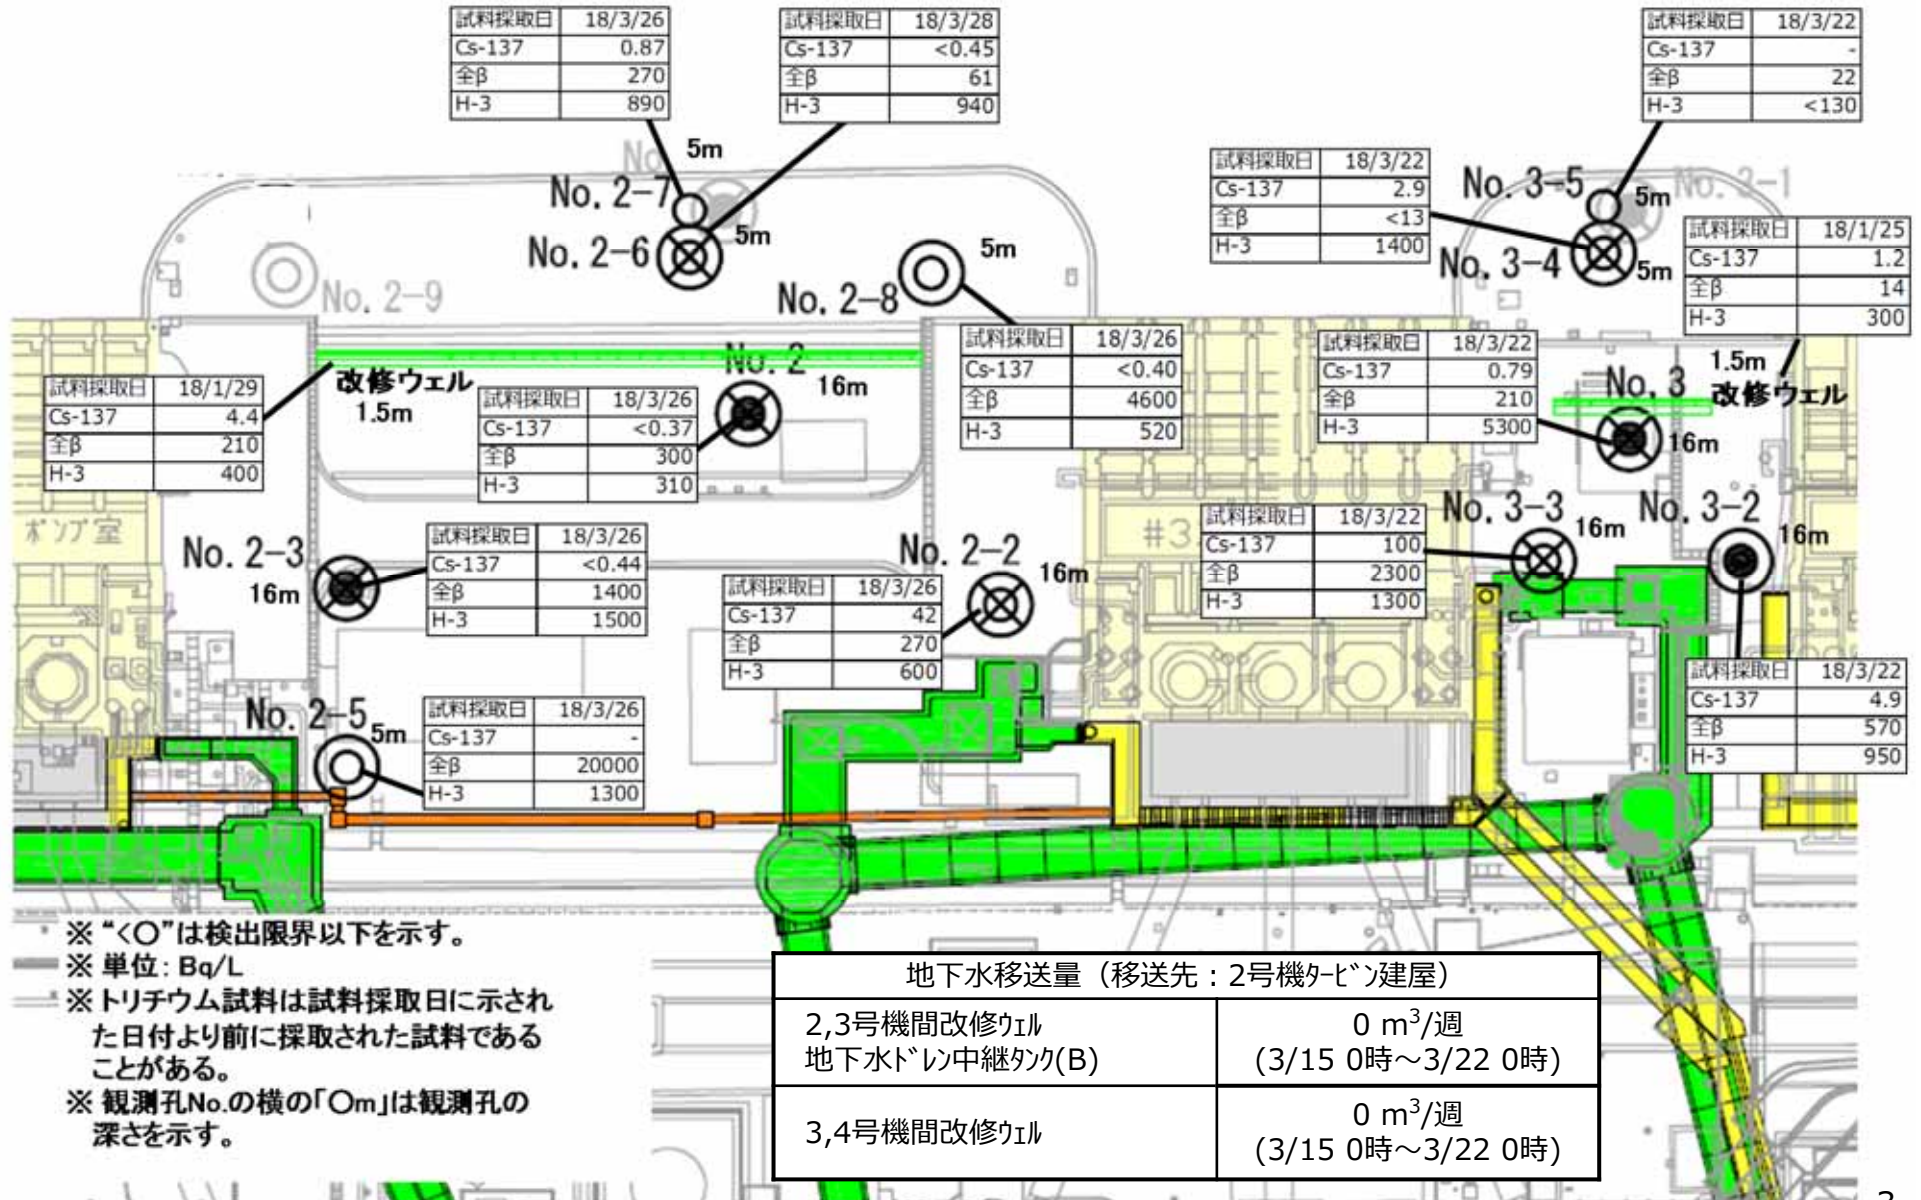
# タービン建屋東側の地下水濃度 (2/2)

<2,3号機取水口間、3,4号機取水口間>

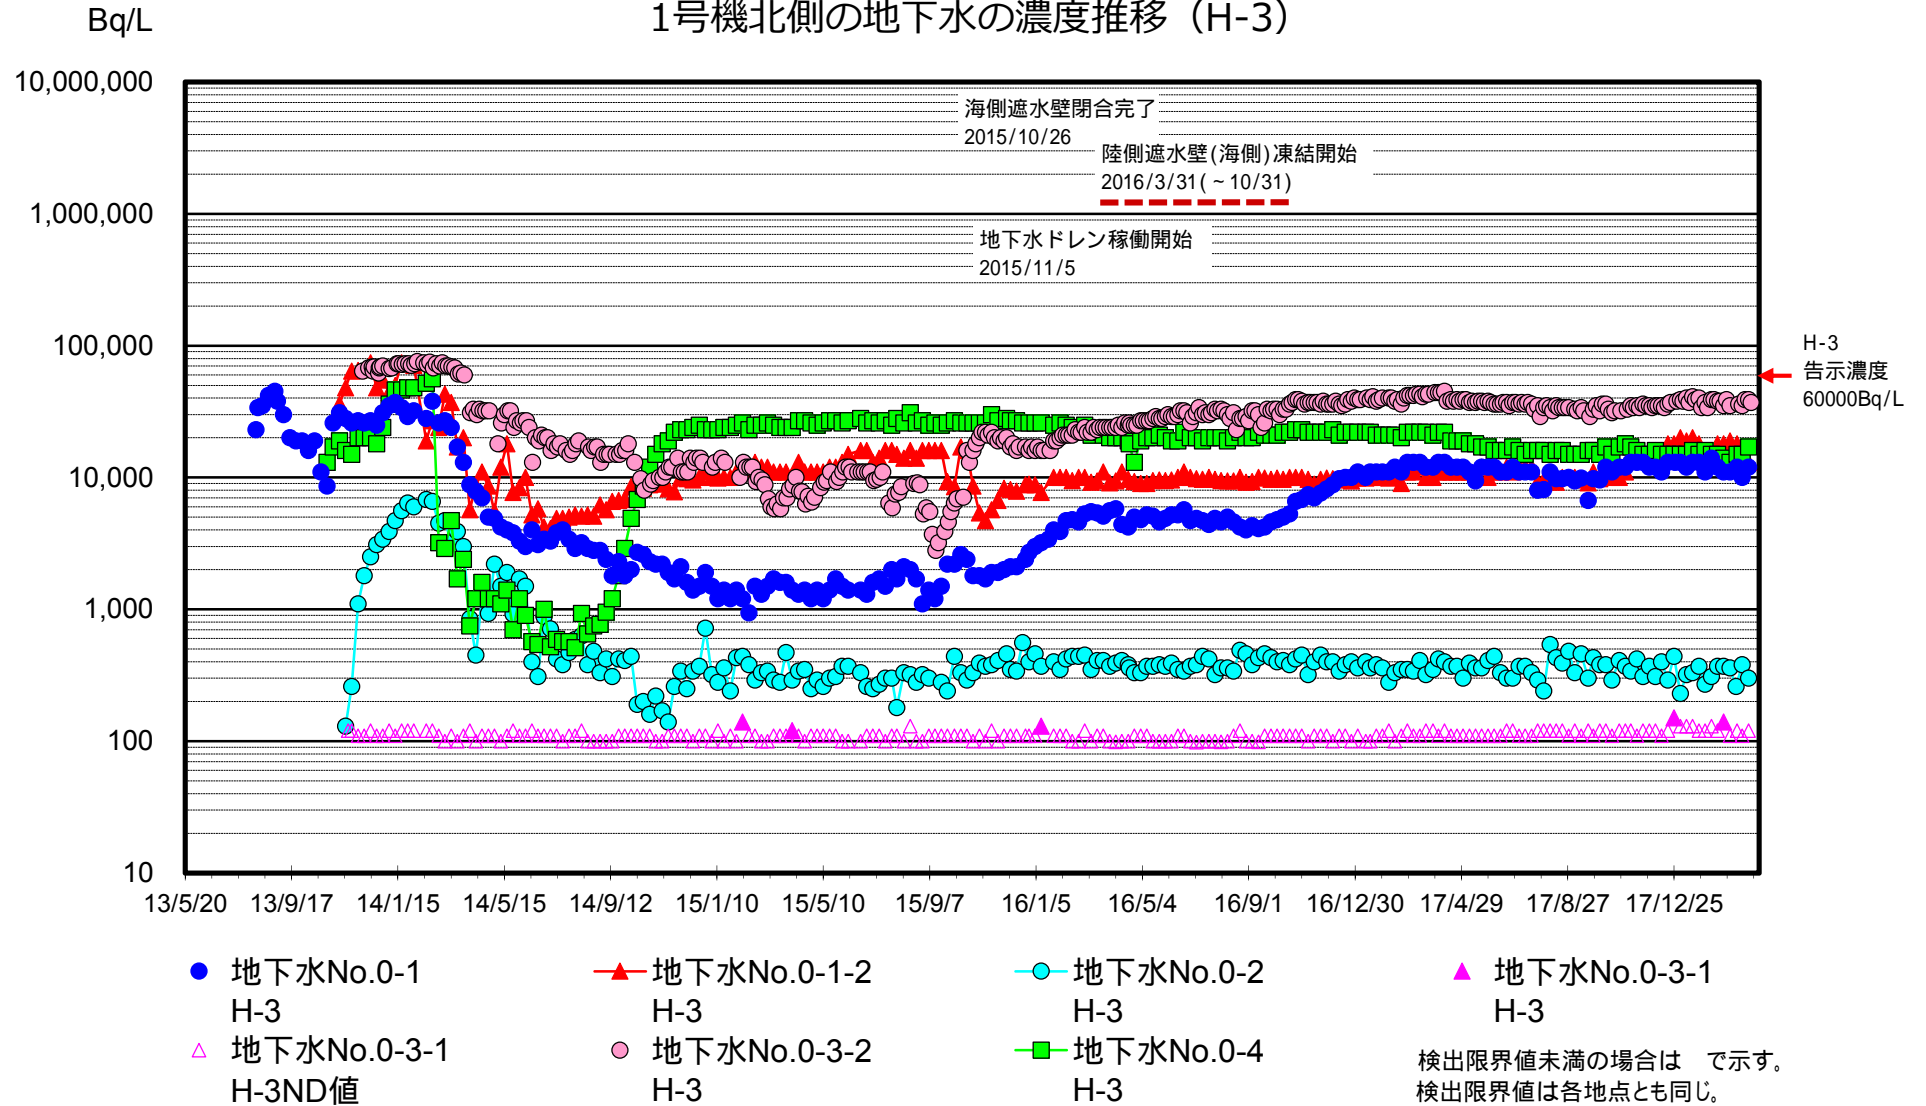
## 1号機北側の地下水の濃度推移 (H-3)

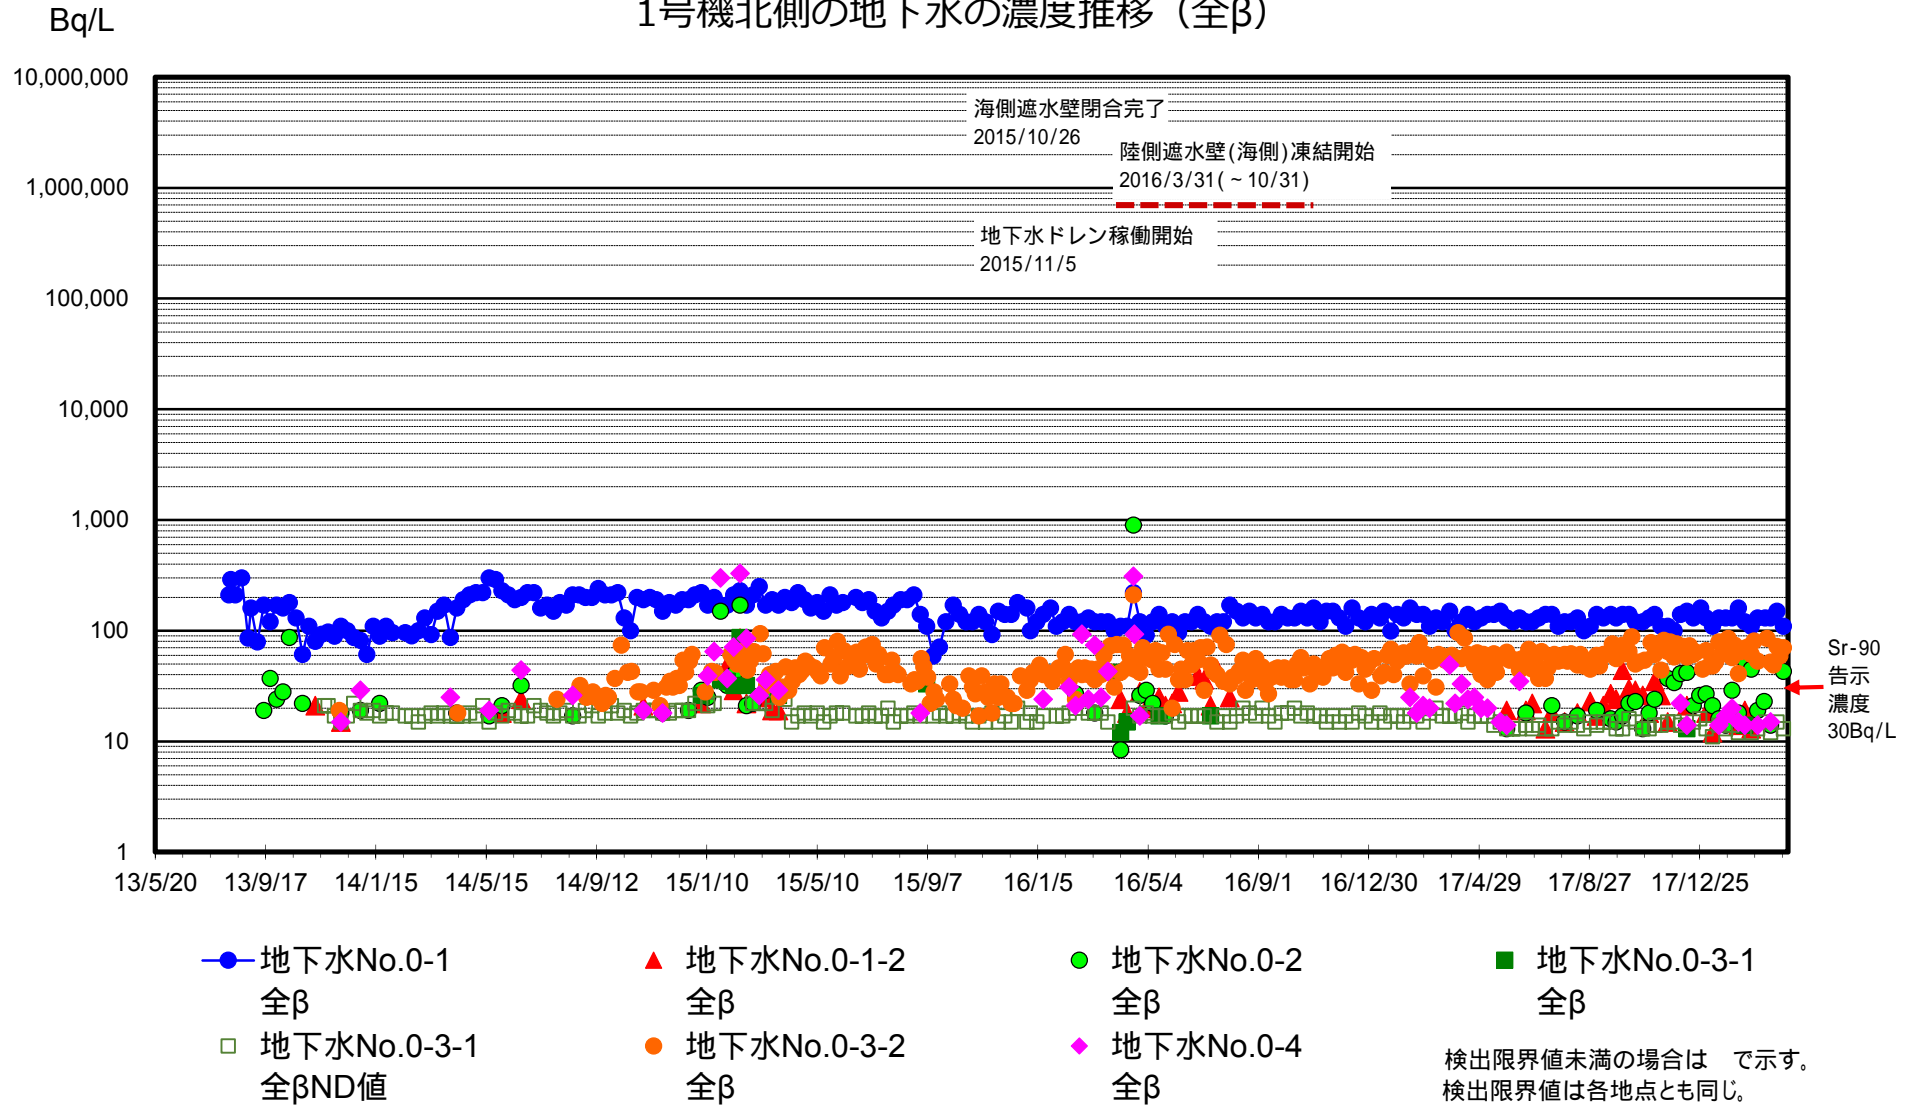
## 1号機北側の地下水の濃度推移 (全β)

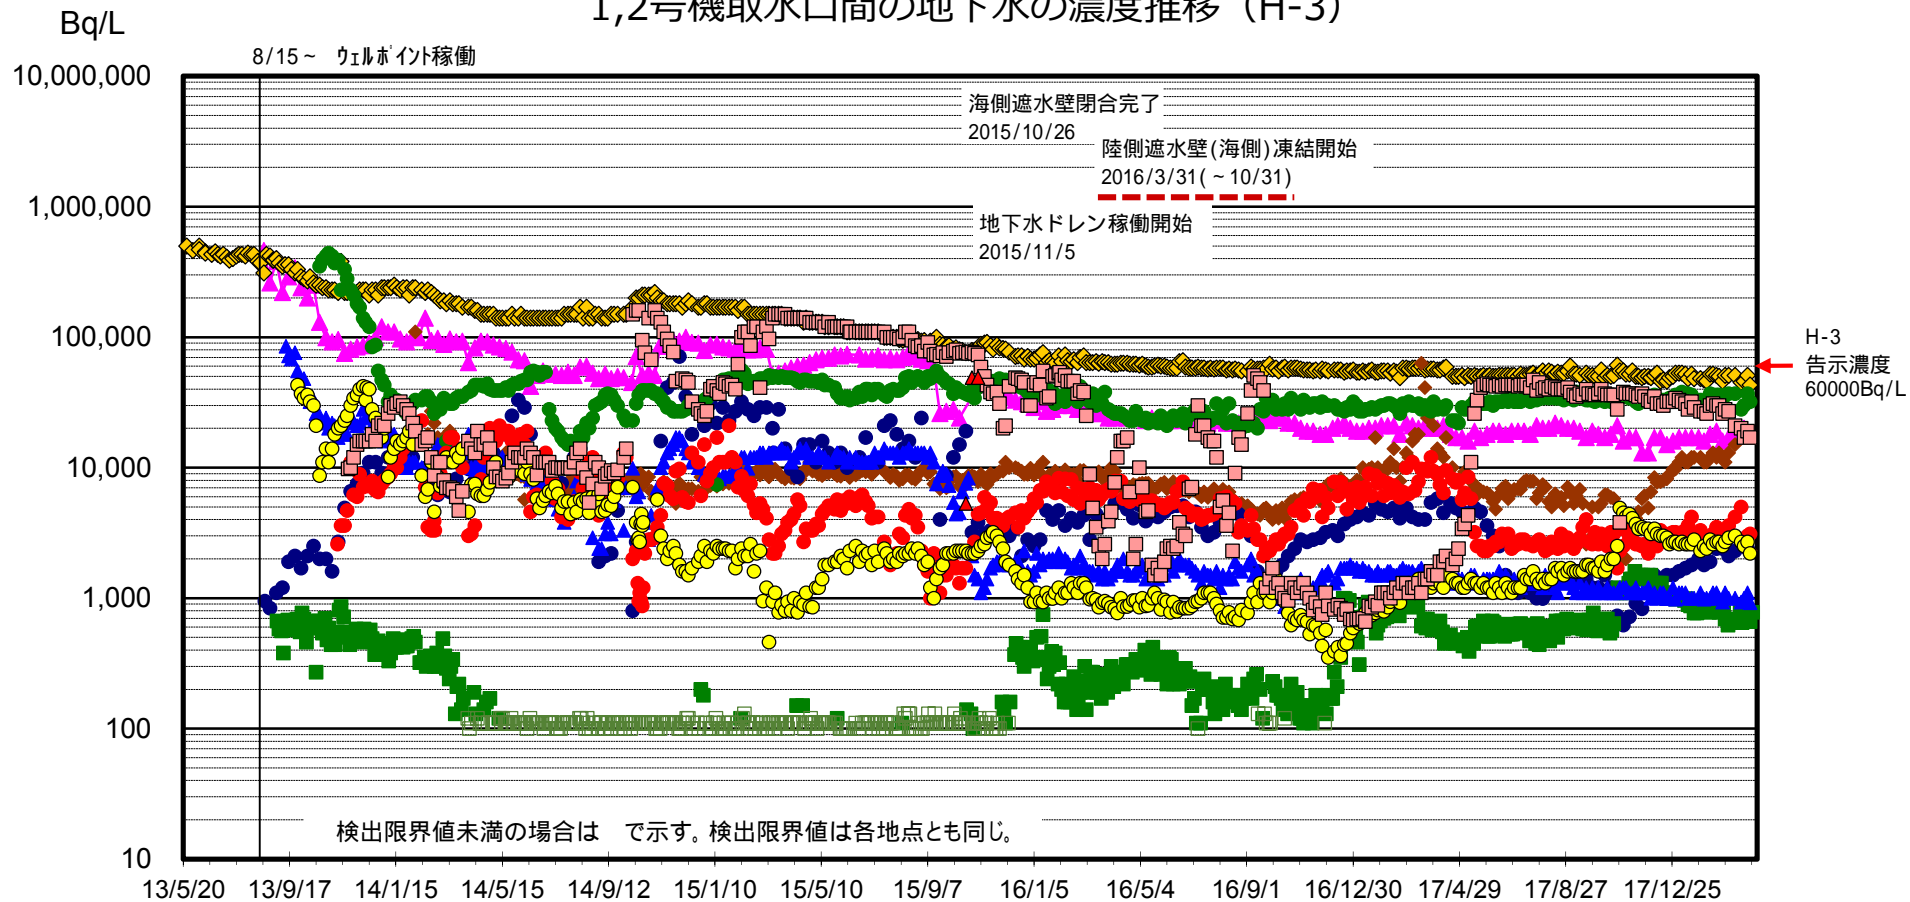
## 1,2号機取水口間の地下水の濃度推移 (H-3)

- ◆ 地下水No.1  
H-3
- ◆ 地下水No.1-6  
H-3
- 地下水No.1-8  
H-3
- 地下水No.1-9  
H-3
- 地下水No.1-9  
H-3ND値
- ▲ 地下水No.1-11  
H-3
- 地下水No.1-12  
H-3
- 地下水No.1-14  
H-3
- 地下水No.1-16  
H-3
- 地下水No.1-17  
H-3
- ▲ 1,2uウィルポイント  
H-3
- ▲ 1,2u改修ウィル  
H-3

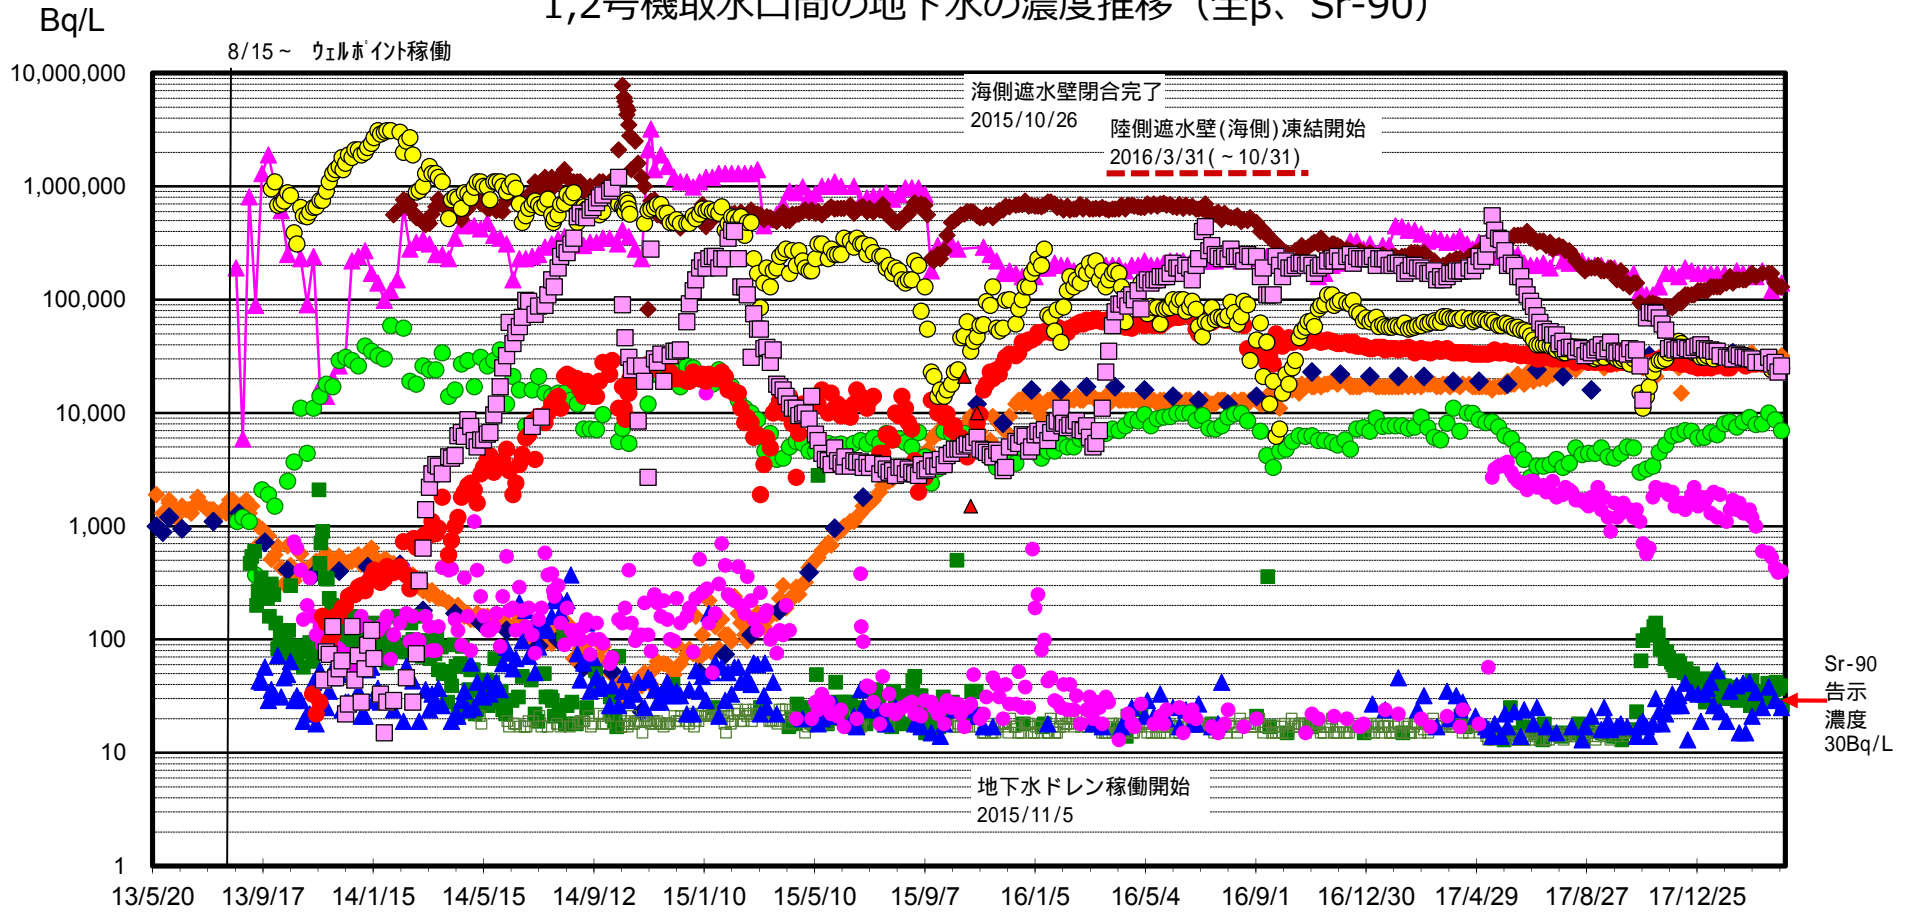
## 1,2号機取水口間の地下水の濃度推移 (全β、Sr-90)

- ◆ 地下水No.1 全β
- ◆ 地下水No.1 Sr-90
- ◆ 地下水No.1-6 全β
- 地下水No.1-8 全β
- 地下水No.1-9 全β
- 地下水No.1-9 全βND値
- ▲ 地下水No.1-11 全β
- 地下水No.1-12 全β
- 地下水No.1-14 全β
- 地下水No.1-16 全β
- 地下水No.1-17 全β
- ▲ 1,2uウエルポイント 全β
- ▲ 1,2u改修ウエル 全β

検出限界値未満の場合は 示す。検出限界値は各地点とも同じ。

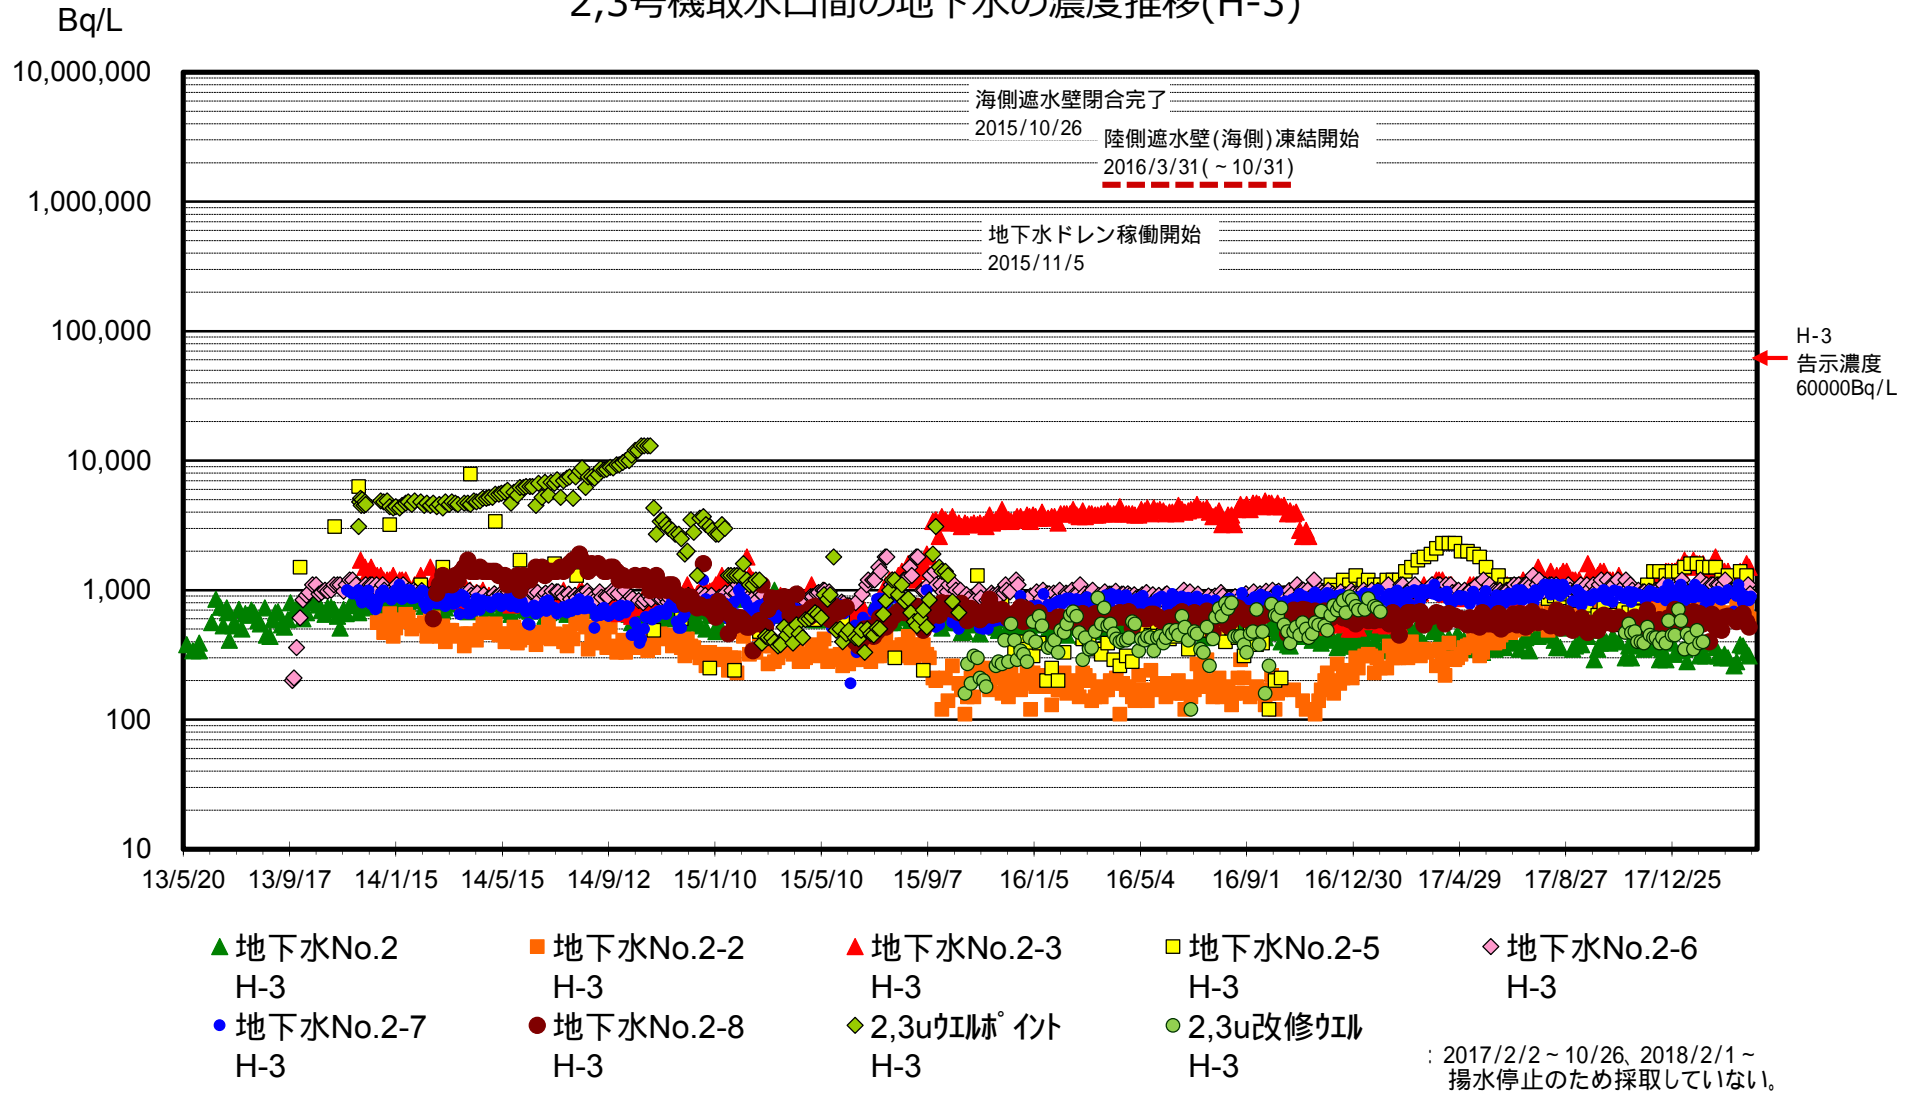
## 2,3号機取水口間の地下水の濃度推移(H-3)

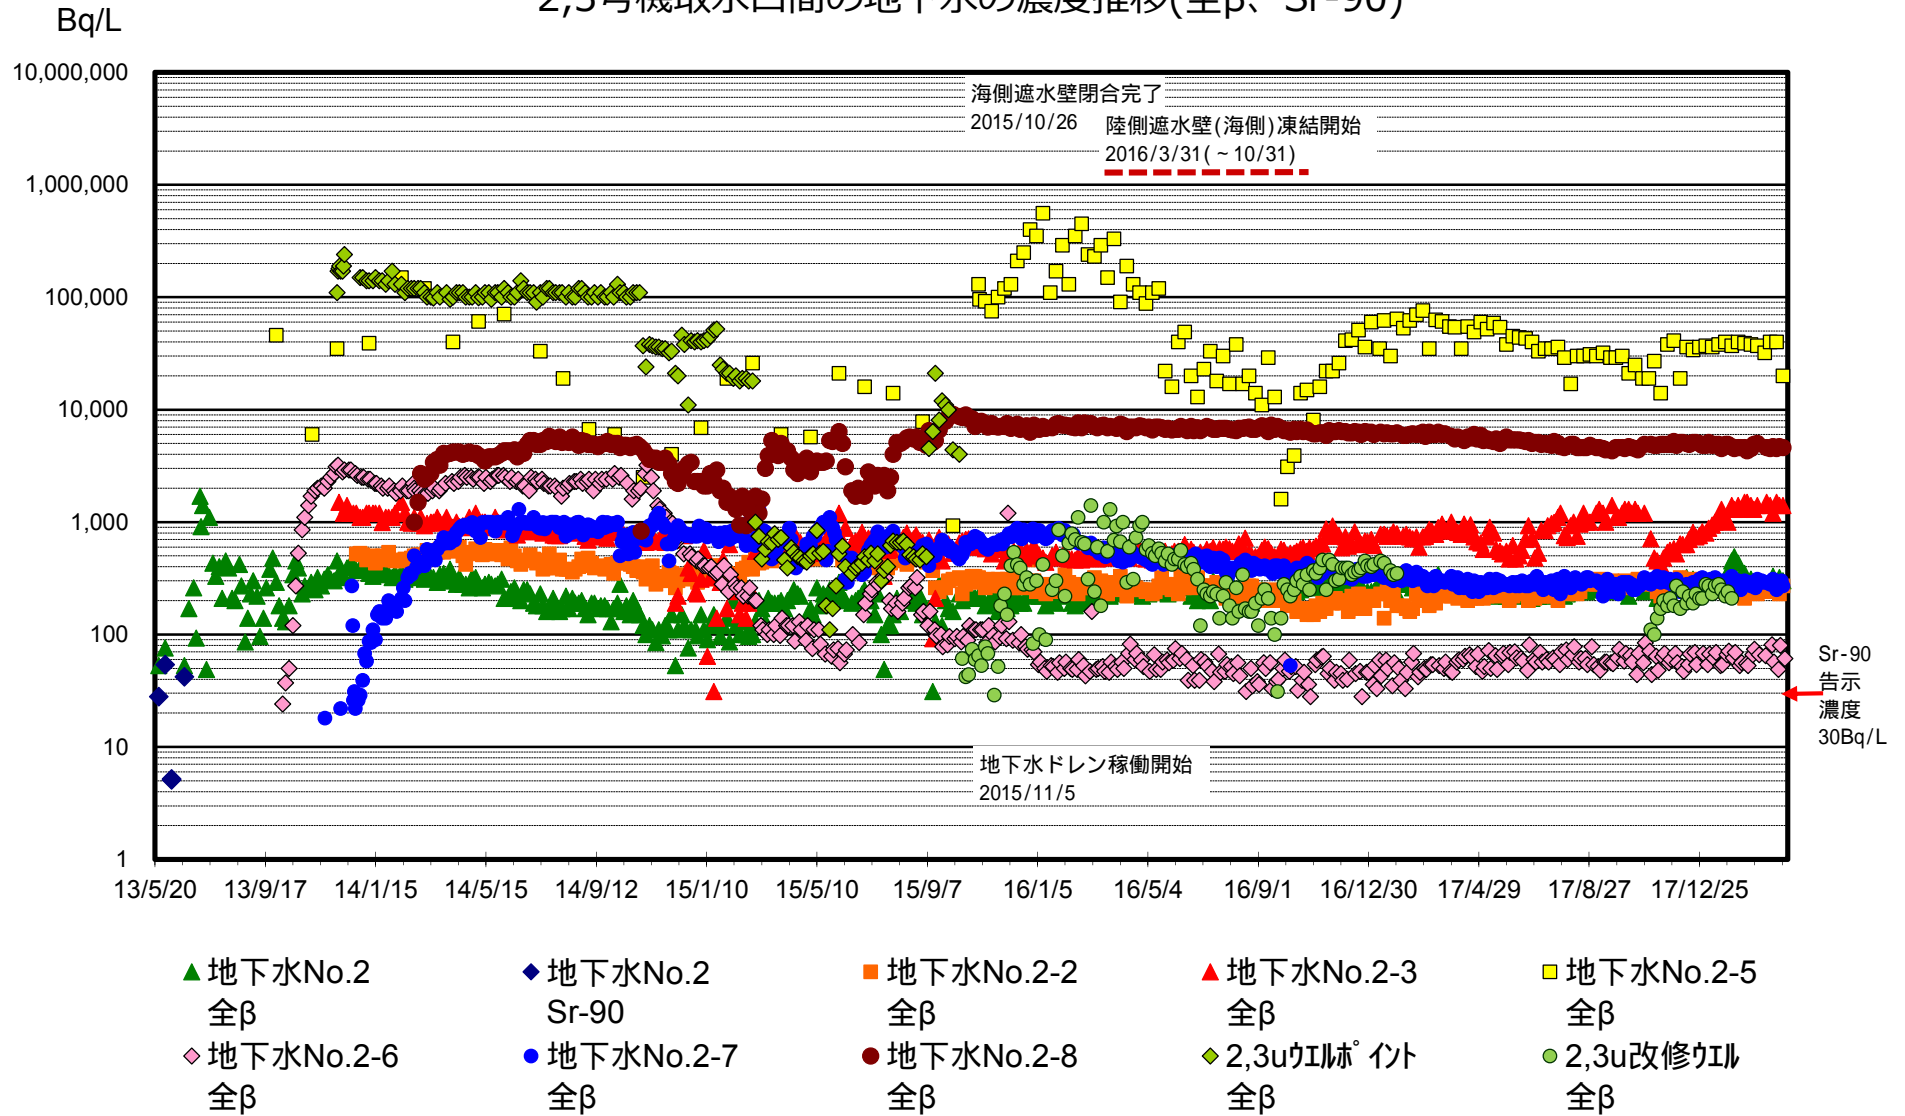
## 2,3号機取水口間の地下水の濃度推移(全β、Sr-90)

: 2017/2/2 ~ 10/26, 2018/2/1 ~ 揚水停止のため採取していない。

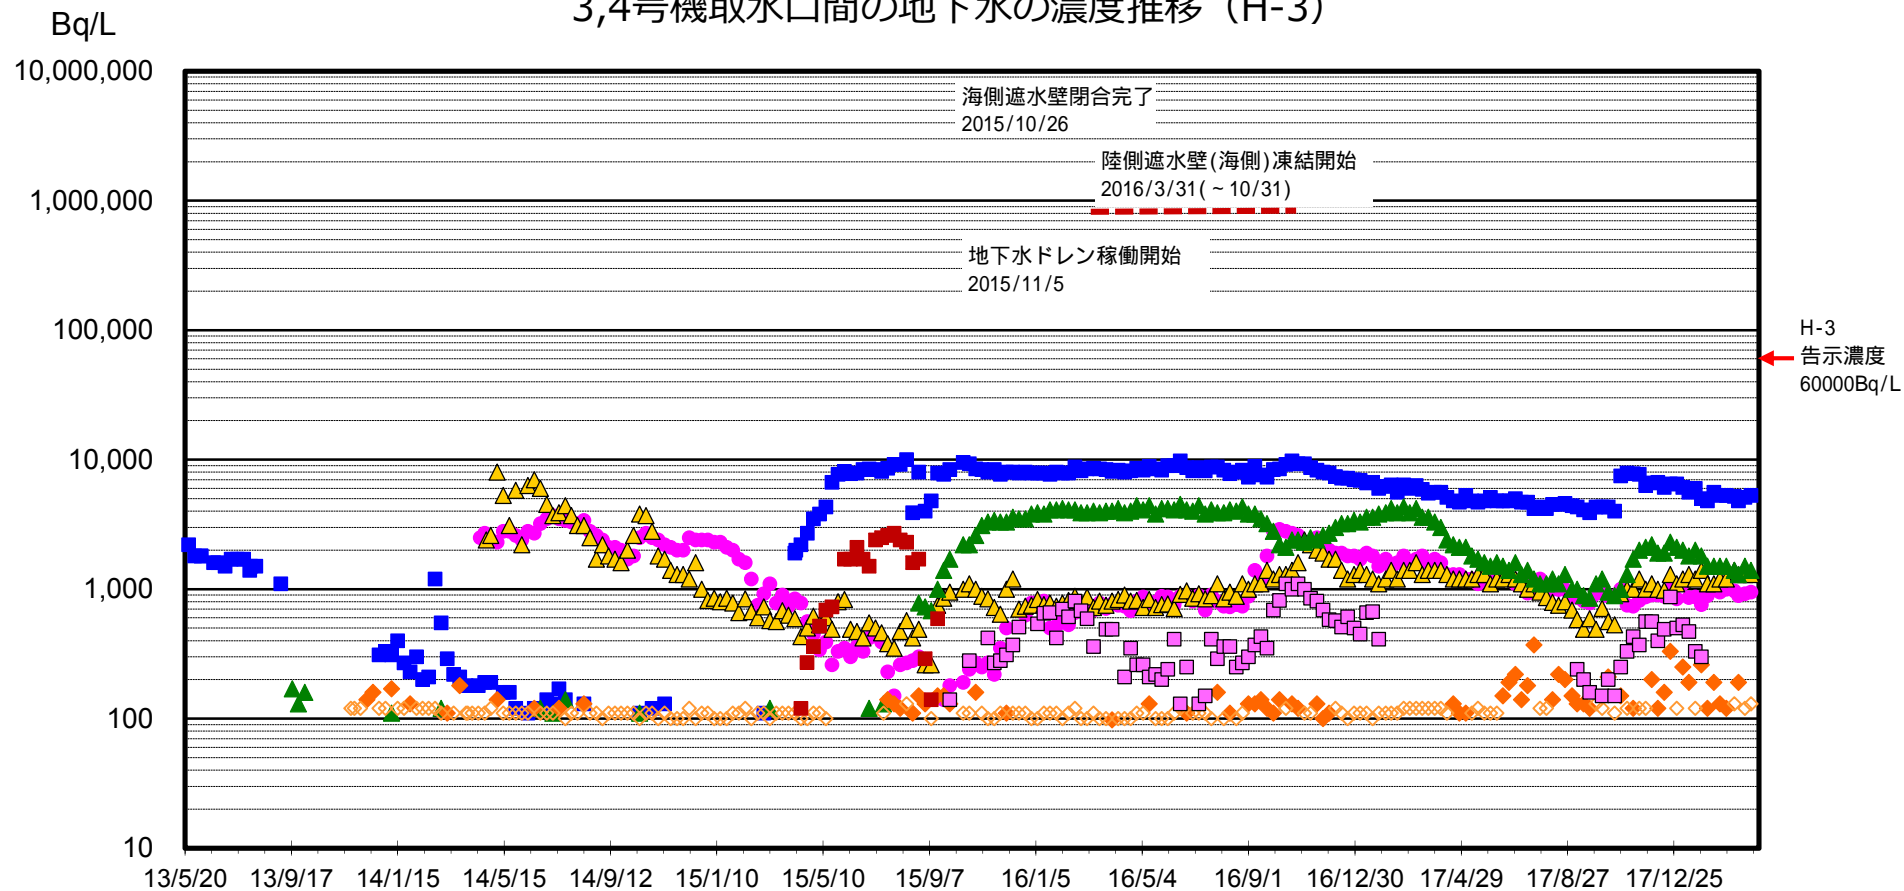
## 3,4号機取水口間の地下水の濃度推移 (H-3)

- 地下水No.3 H-3
- 地下水No.3-2 H-3
- ▲ 地下水No.3-3 H-3
- ▲ 地下水No.3-4 H-3
- ◆ 地下水No.3-5<sup>1</sup> H-3
- ◇ 地下水No.3-5 H-3ND値
- 3,4uウレイト H-3
- 3,4u改修ウレイト H-3<sup>2</sup>

検出限界値未満の場合は 〇 で示す。検出限界値は各地点とも同じ。

<sup>1</sup> 2015/5/20 ~ 7/8 水位低下のため採取できず。

<sup>2</sup> 2015/10/15,29,11/5 水位低下のため採取できず。2017/2/2 ~ 2017/8/31、2018/2/1 ~ 揚水停止のため採取していない。

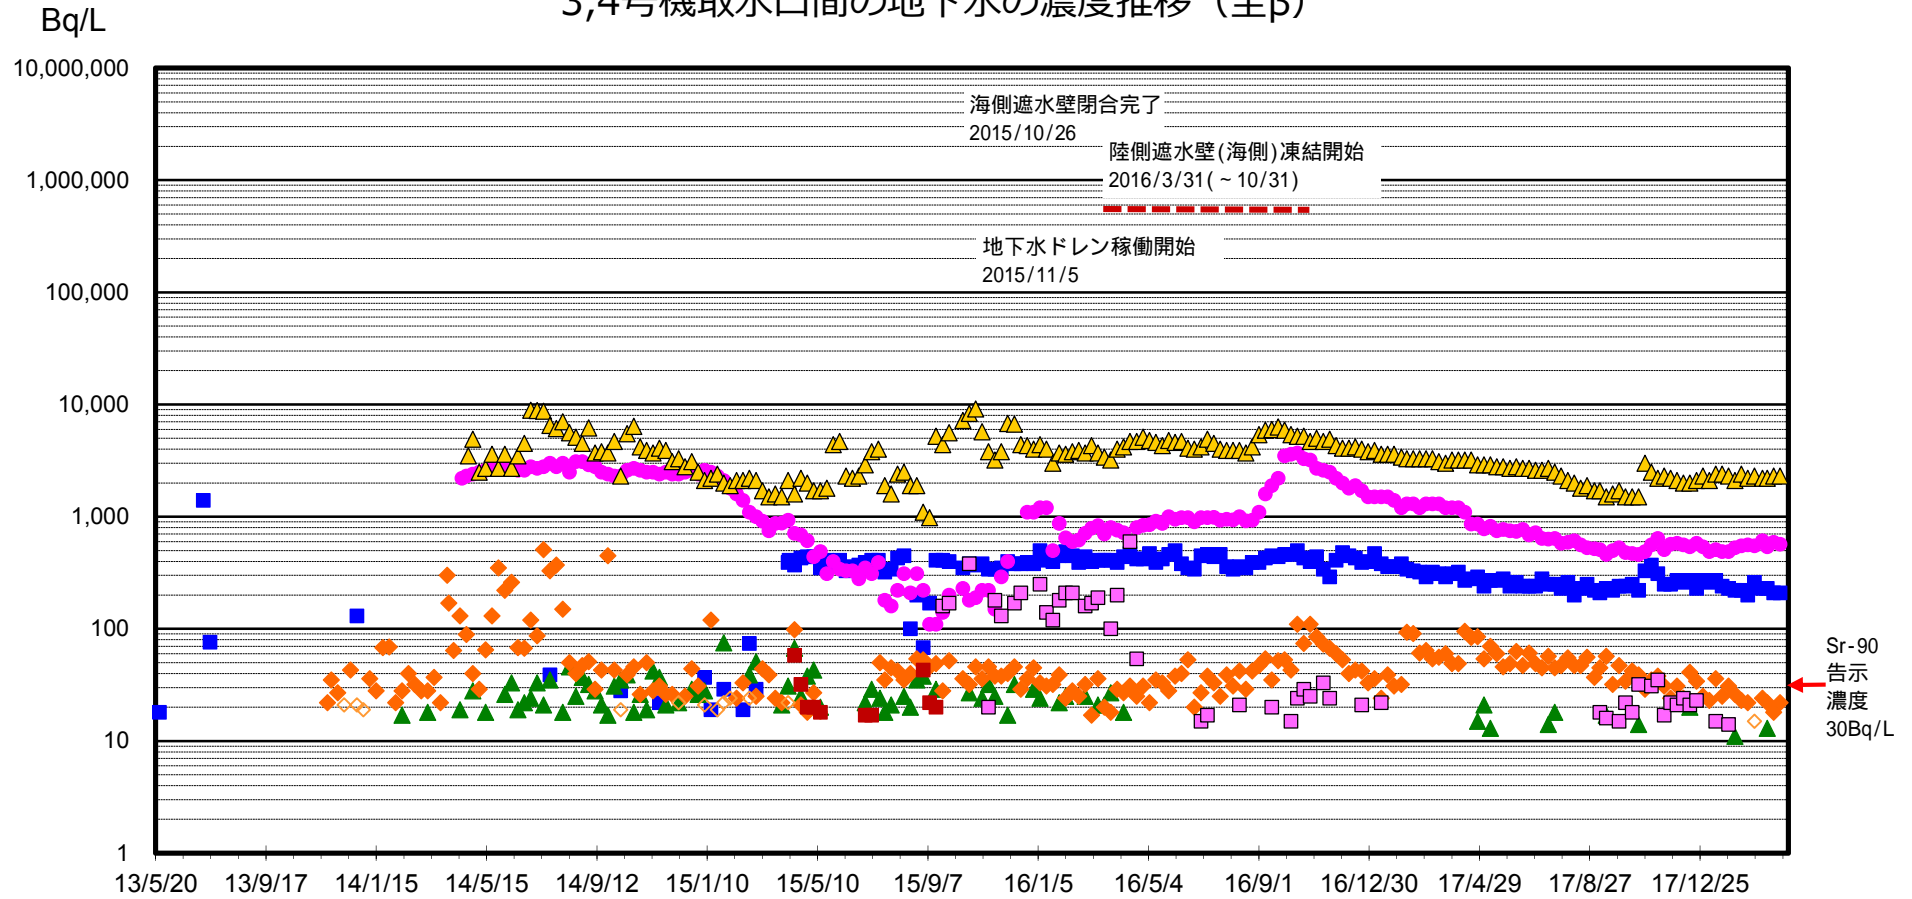
## 3,4号機取水口間の地下水の濃度推移 (全β)

- 地下水No.3 全β
- 地下水No.3-2 全β
- ▲ 地下水No.3-3 全β
- ▲ 地下水No.3-4 全β
- ◆ 地下水No.3-5 全β
- ◇ 地下水No.3-5 全βND値
- 3,4uウエルポイント 全β
- 3,4u改修ウエル 全β

検出限界値未満の場合は 〇 で示す。検出限界値は各地点とも同じ。

1: 2015/5/20~7/8 水位低下のため採取できず。

2: 2015/10/15,29,11/5 水位低下のため採取できず。2017/2/2~2017/8/31、2018/2/1~揚水停止のため採取していない。

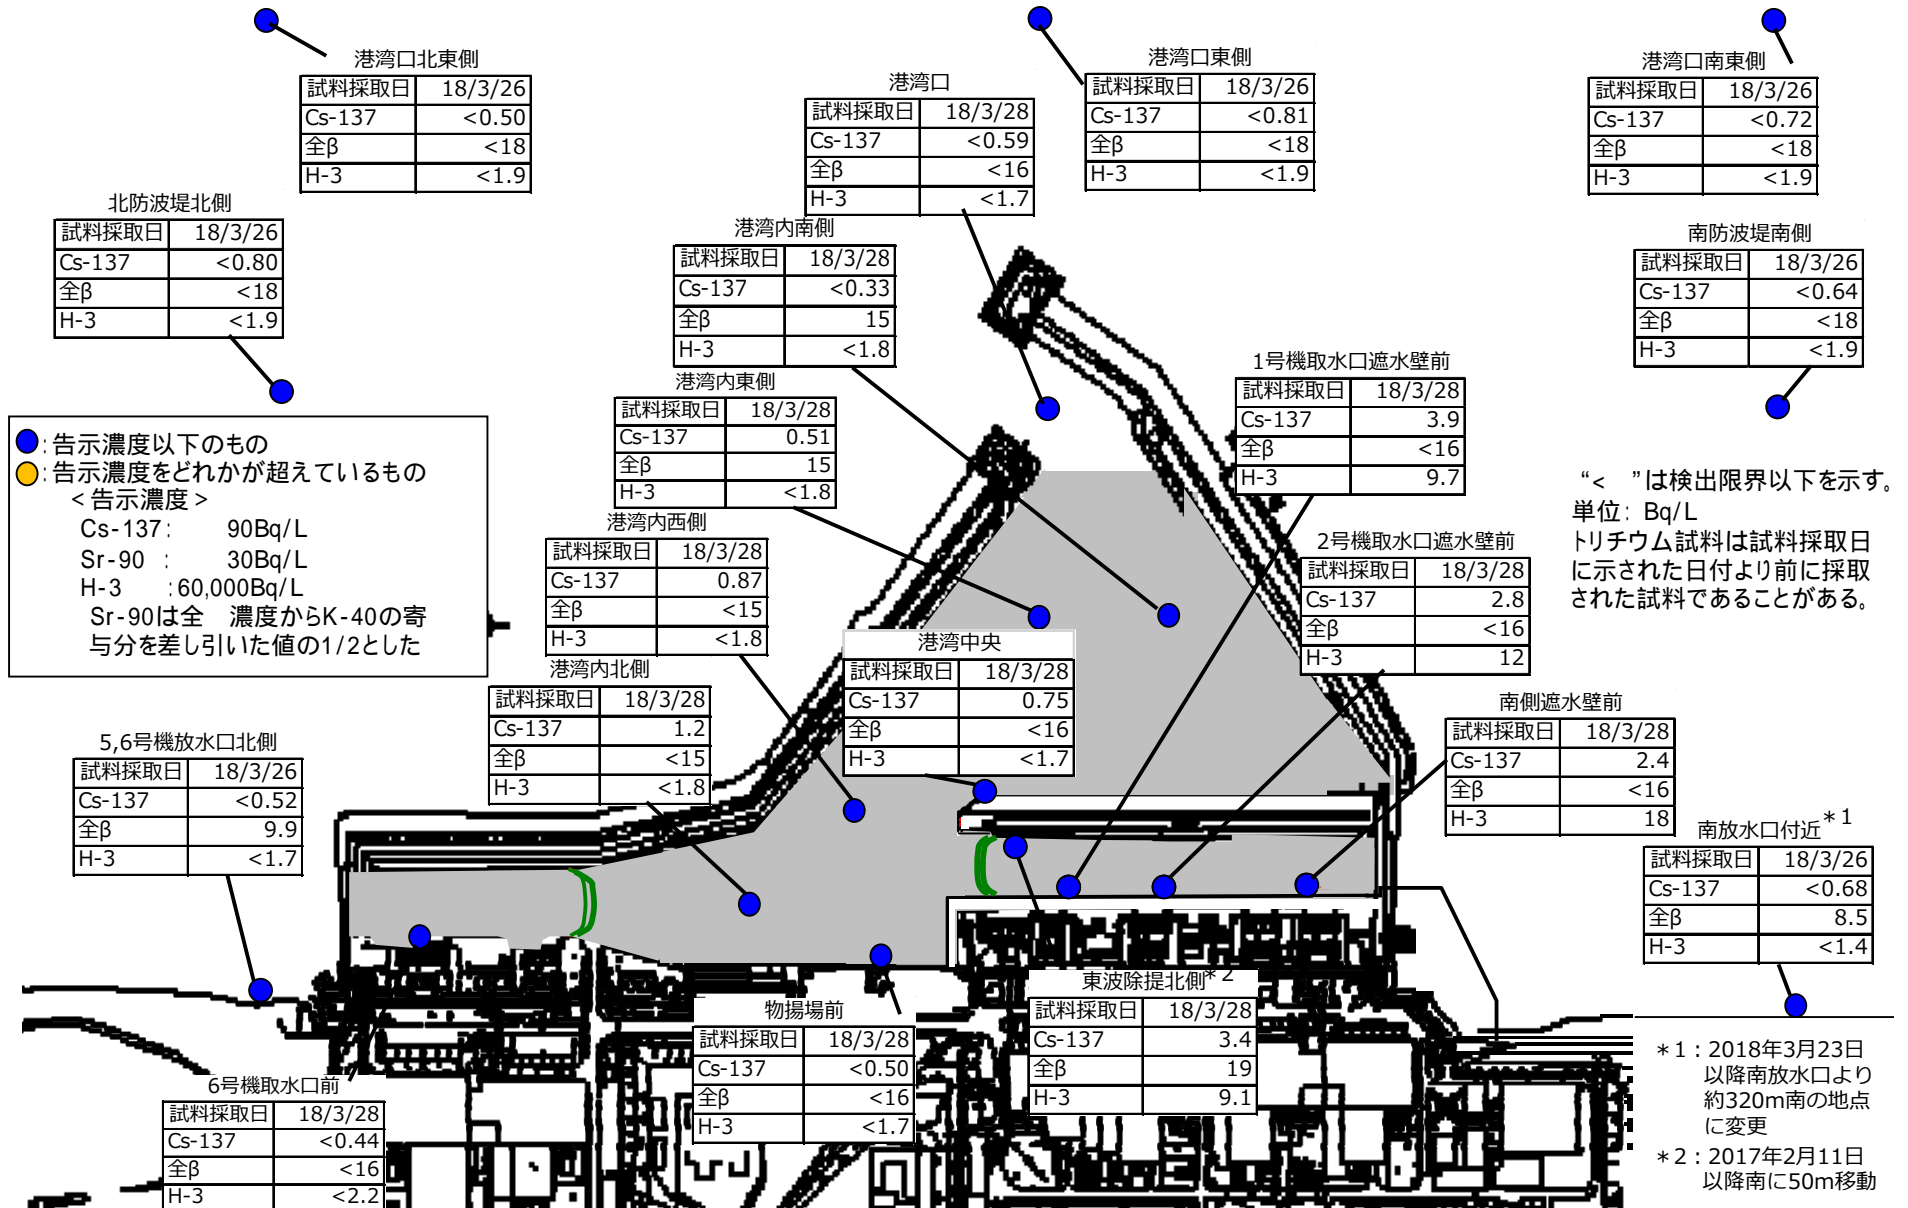
# 港湾内外の海水濃度
