# タービン建屋東側における 地下水及び海水中の放射性物質濃度の状況について

2018年3月30日

東京電力ホールディングス株式会社

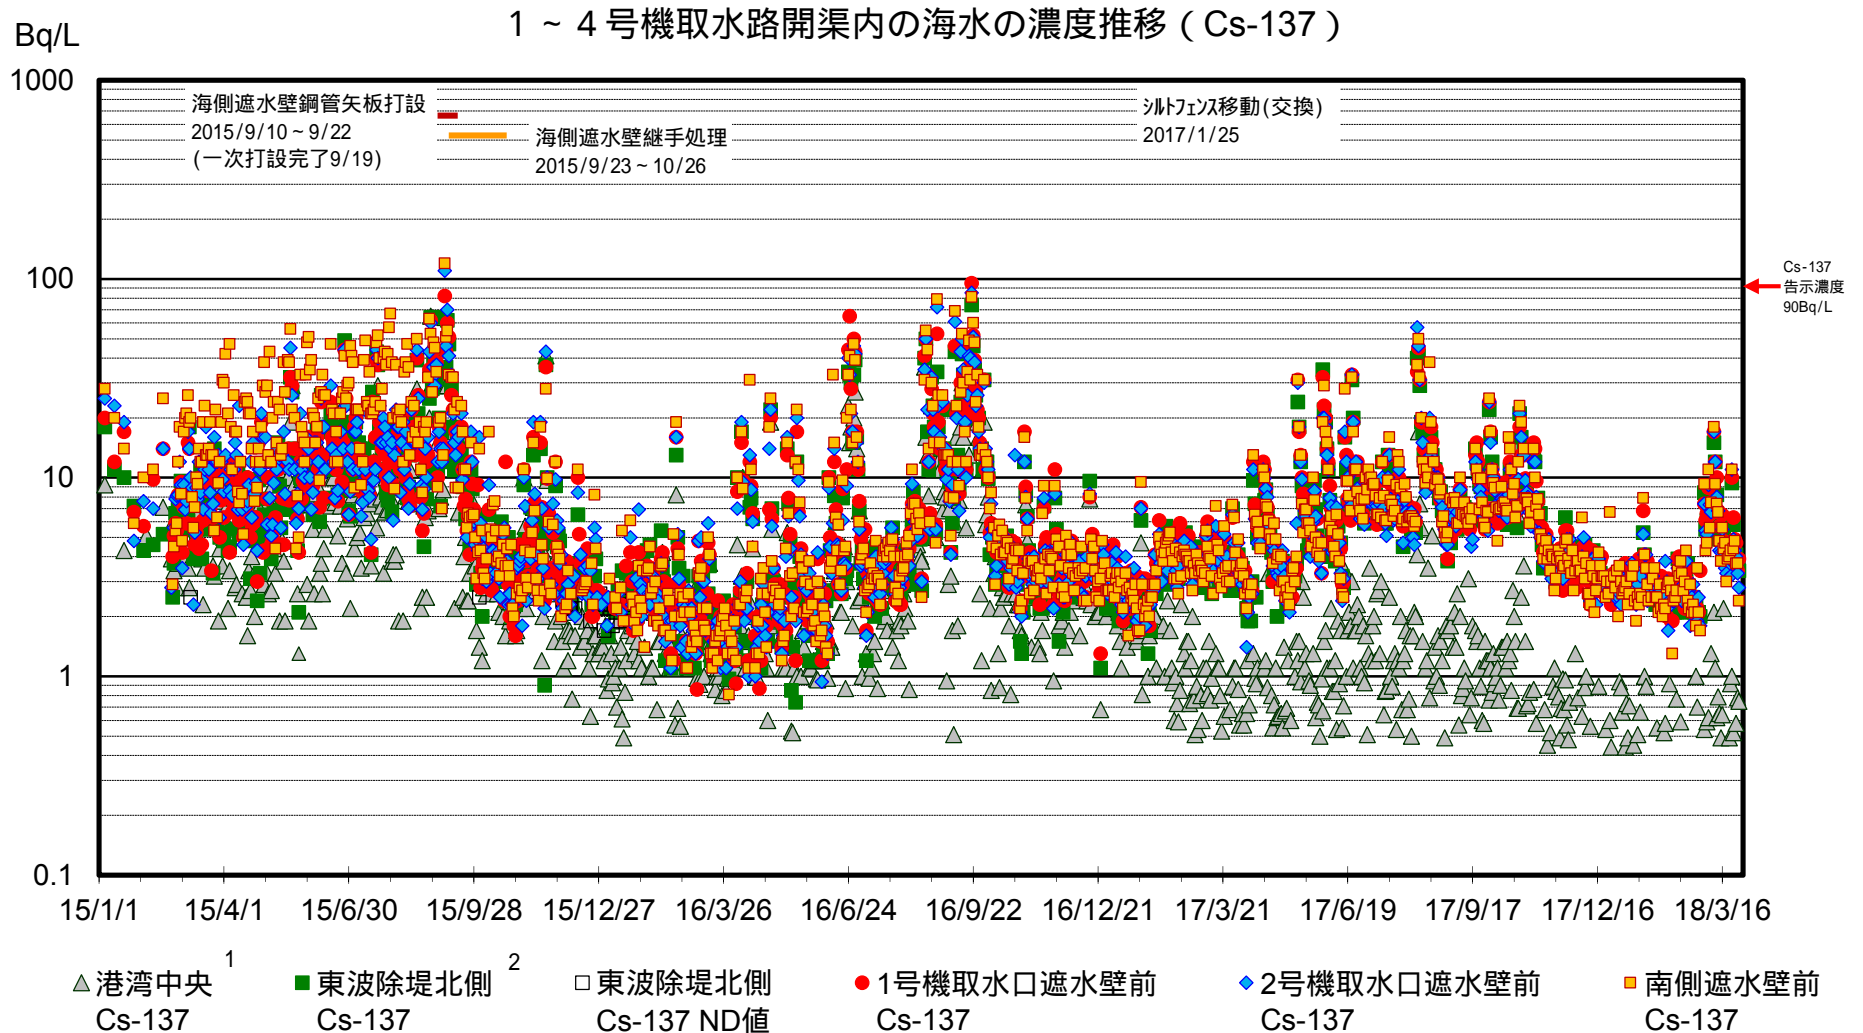
# 1～4号機取水路開渠内の海水の濃度推移 (1/3)

1: 開渠外の採取点  
2: 2017/2/11以降、採取点を南に50m移動

注: 2016/1/19以降、検出限界値を見直し(3 0.7q/L)。  
検出限界値未満の場合は 示す。検出限界値は各地点とも同等

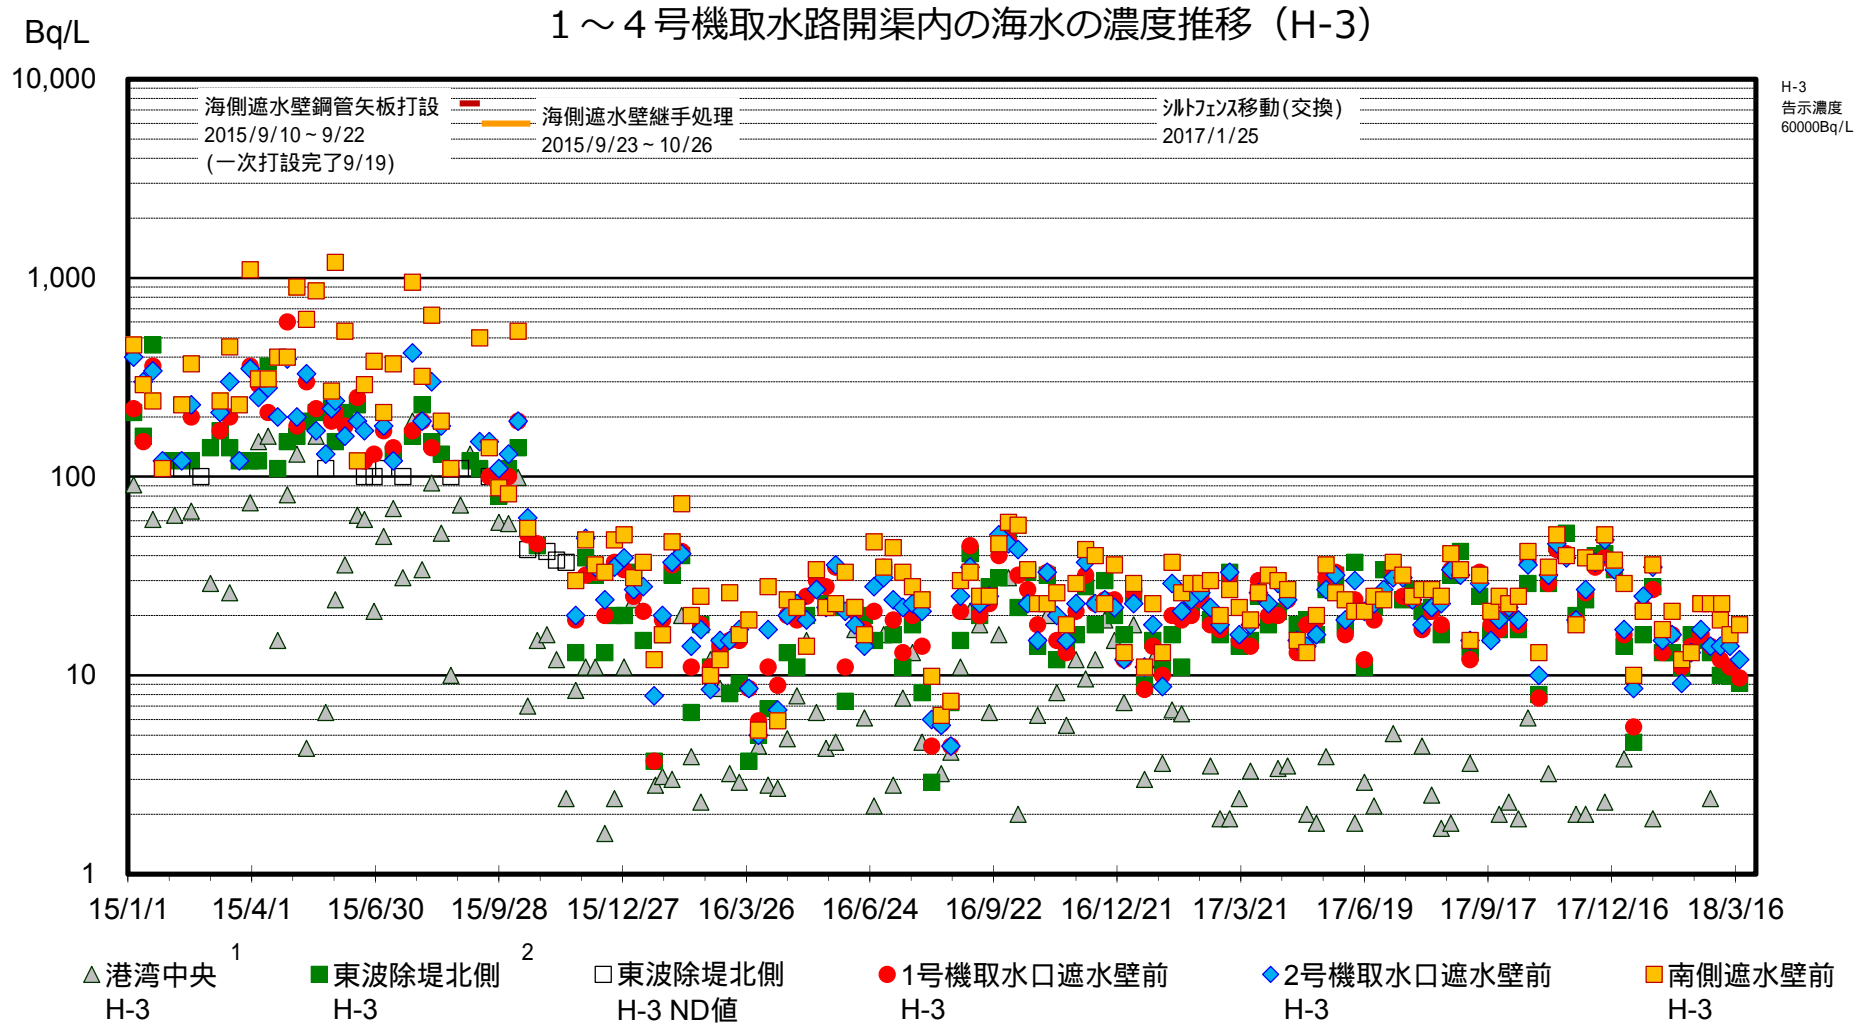
# 1～4号機取水路開渠内の海水の濃度推移 (2/3)

1: 開渠外の採取点  
2: 2017/2/11以降、採取点を南に50m移動

注: 2015/11/23以降、検出限界値を見直し(50 3Bq/L)。  
検出限界値未満の場合は 示す。検出限界値は各地点とも同じ。(但し、港湾中央は2Bq/L)

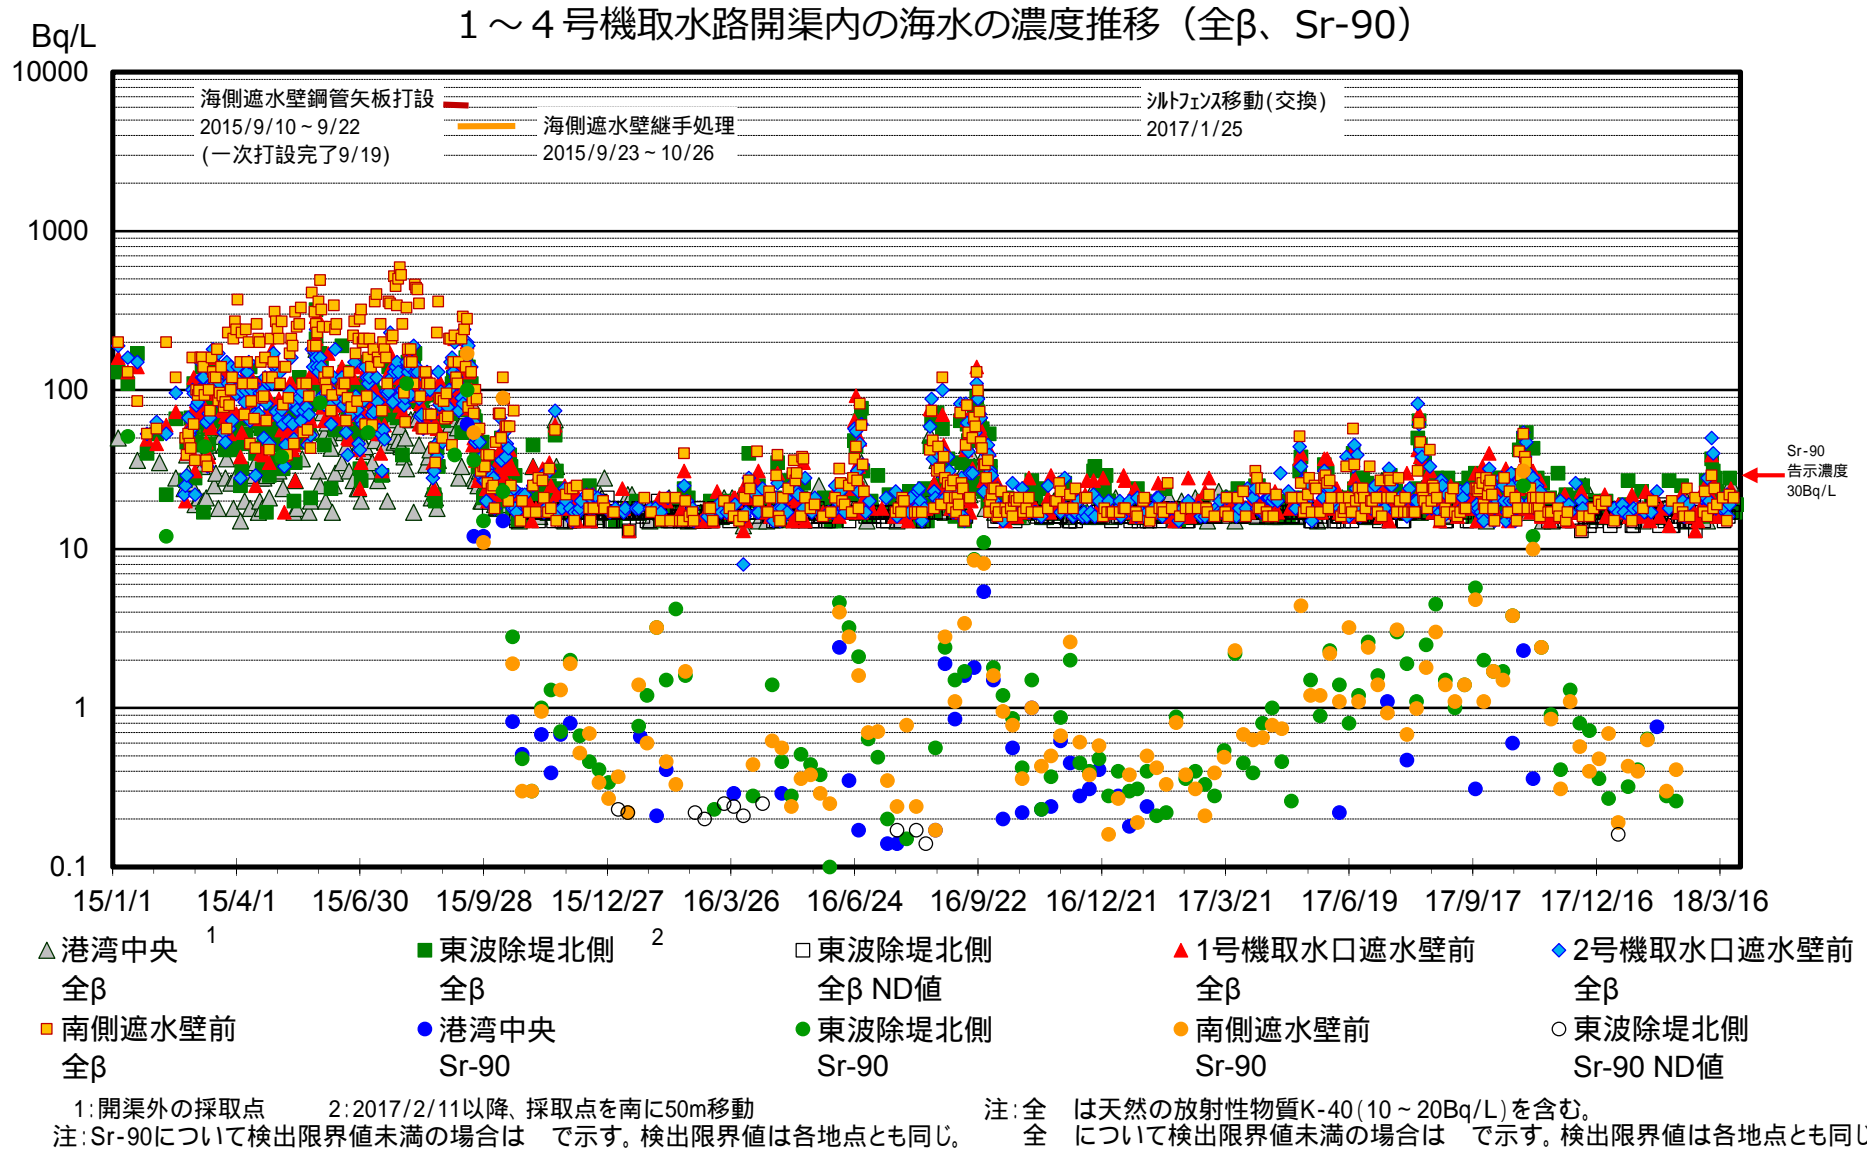
# 1～4号機取水路開渠内の海水の濃度推移 (3/3)

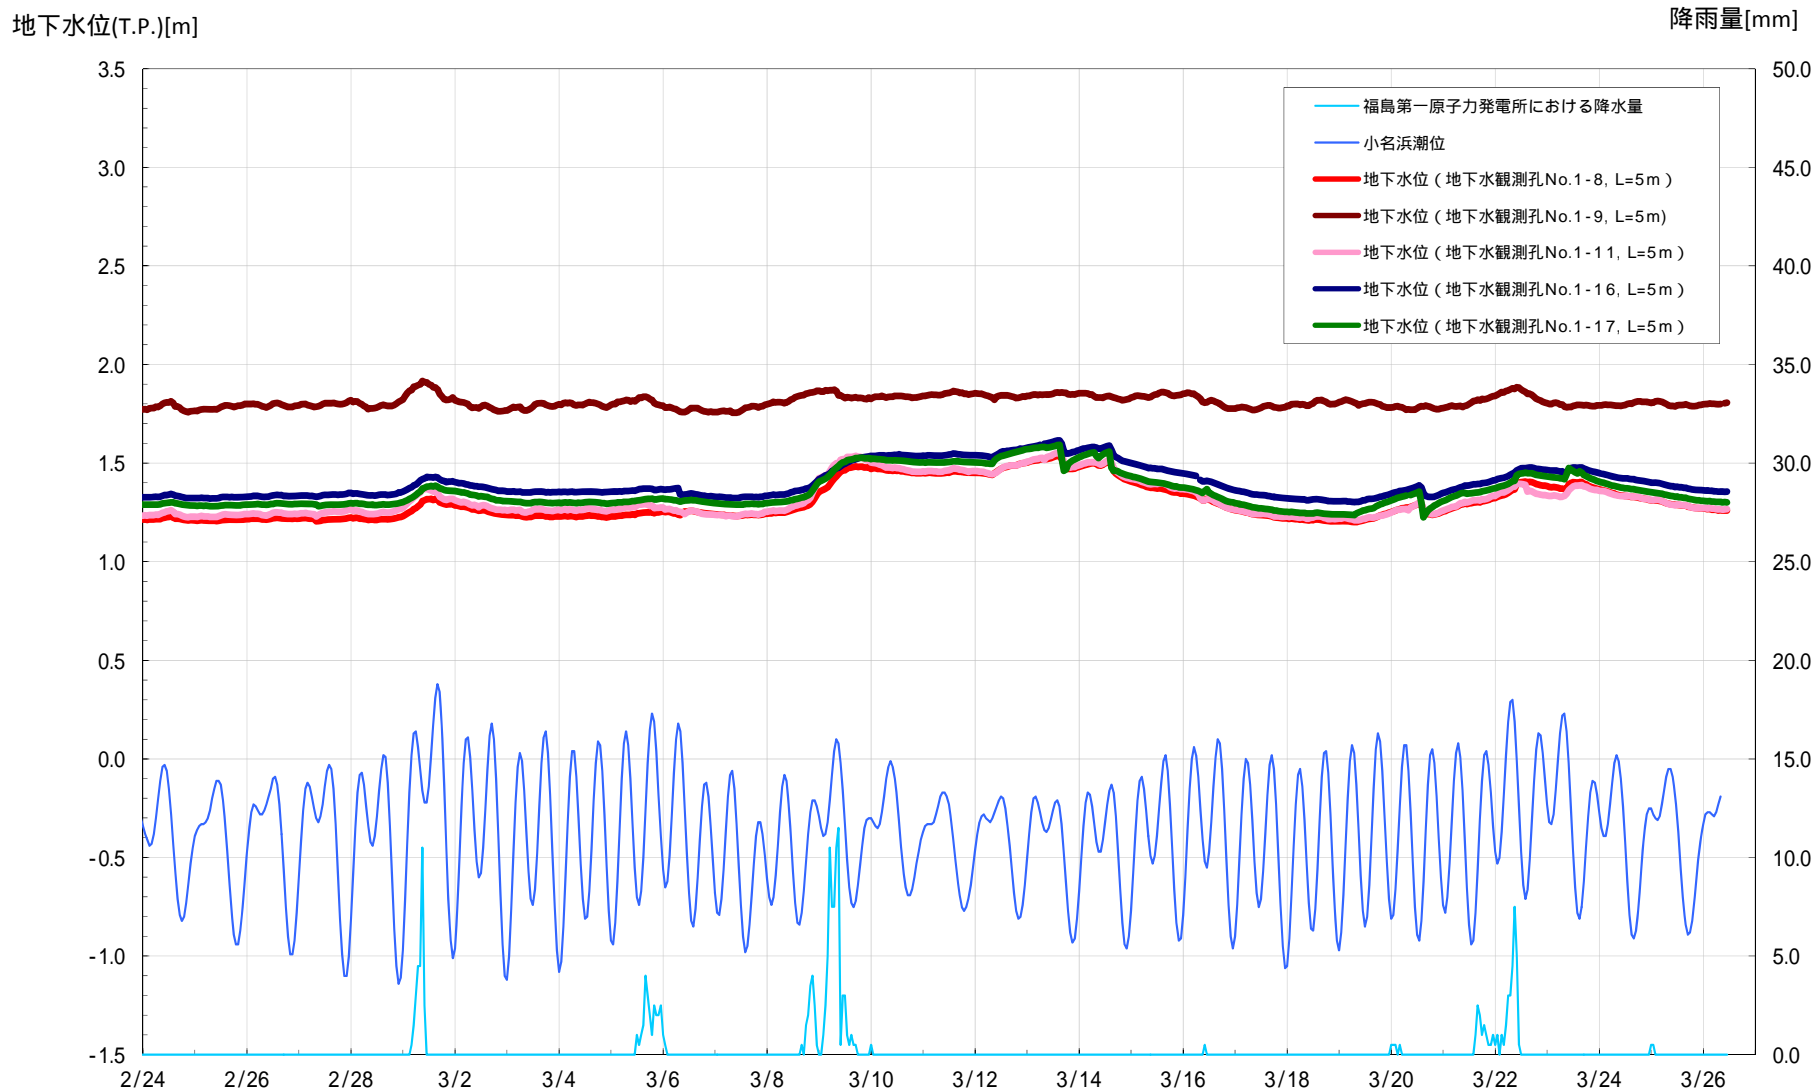
# 地下水位の挙動 (1-2号機2月24日~3月26日)

水位計による自動測定データ。

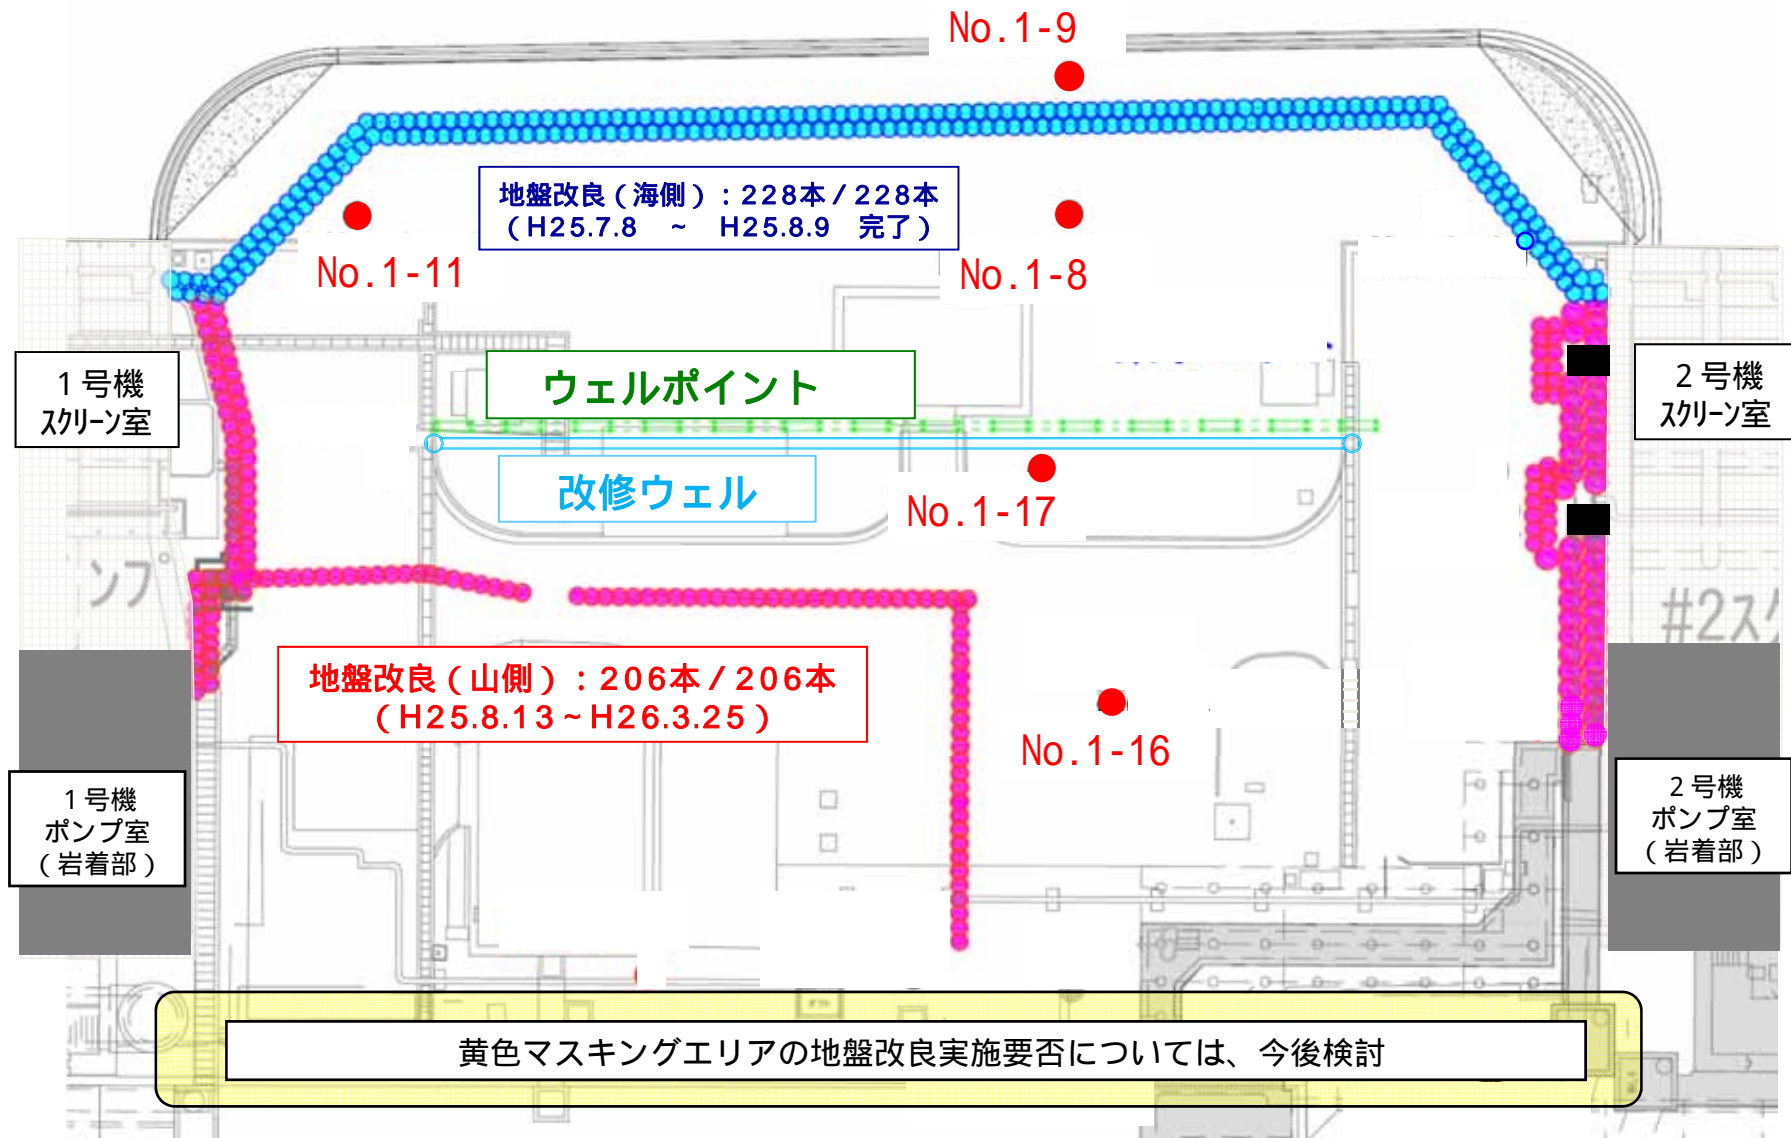
# 1-2号機間地盤改良工事の進捗状況 (3月30日朝時点)

1 - 2号機間ウェルポイントについては2015年10月14日に改修ウェルに切り替え

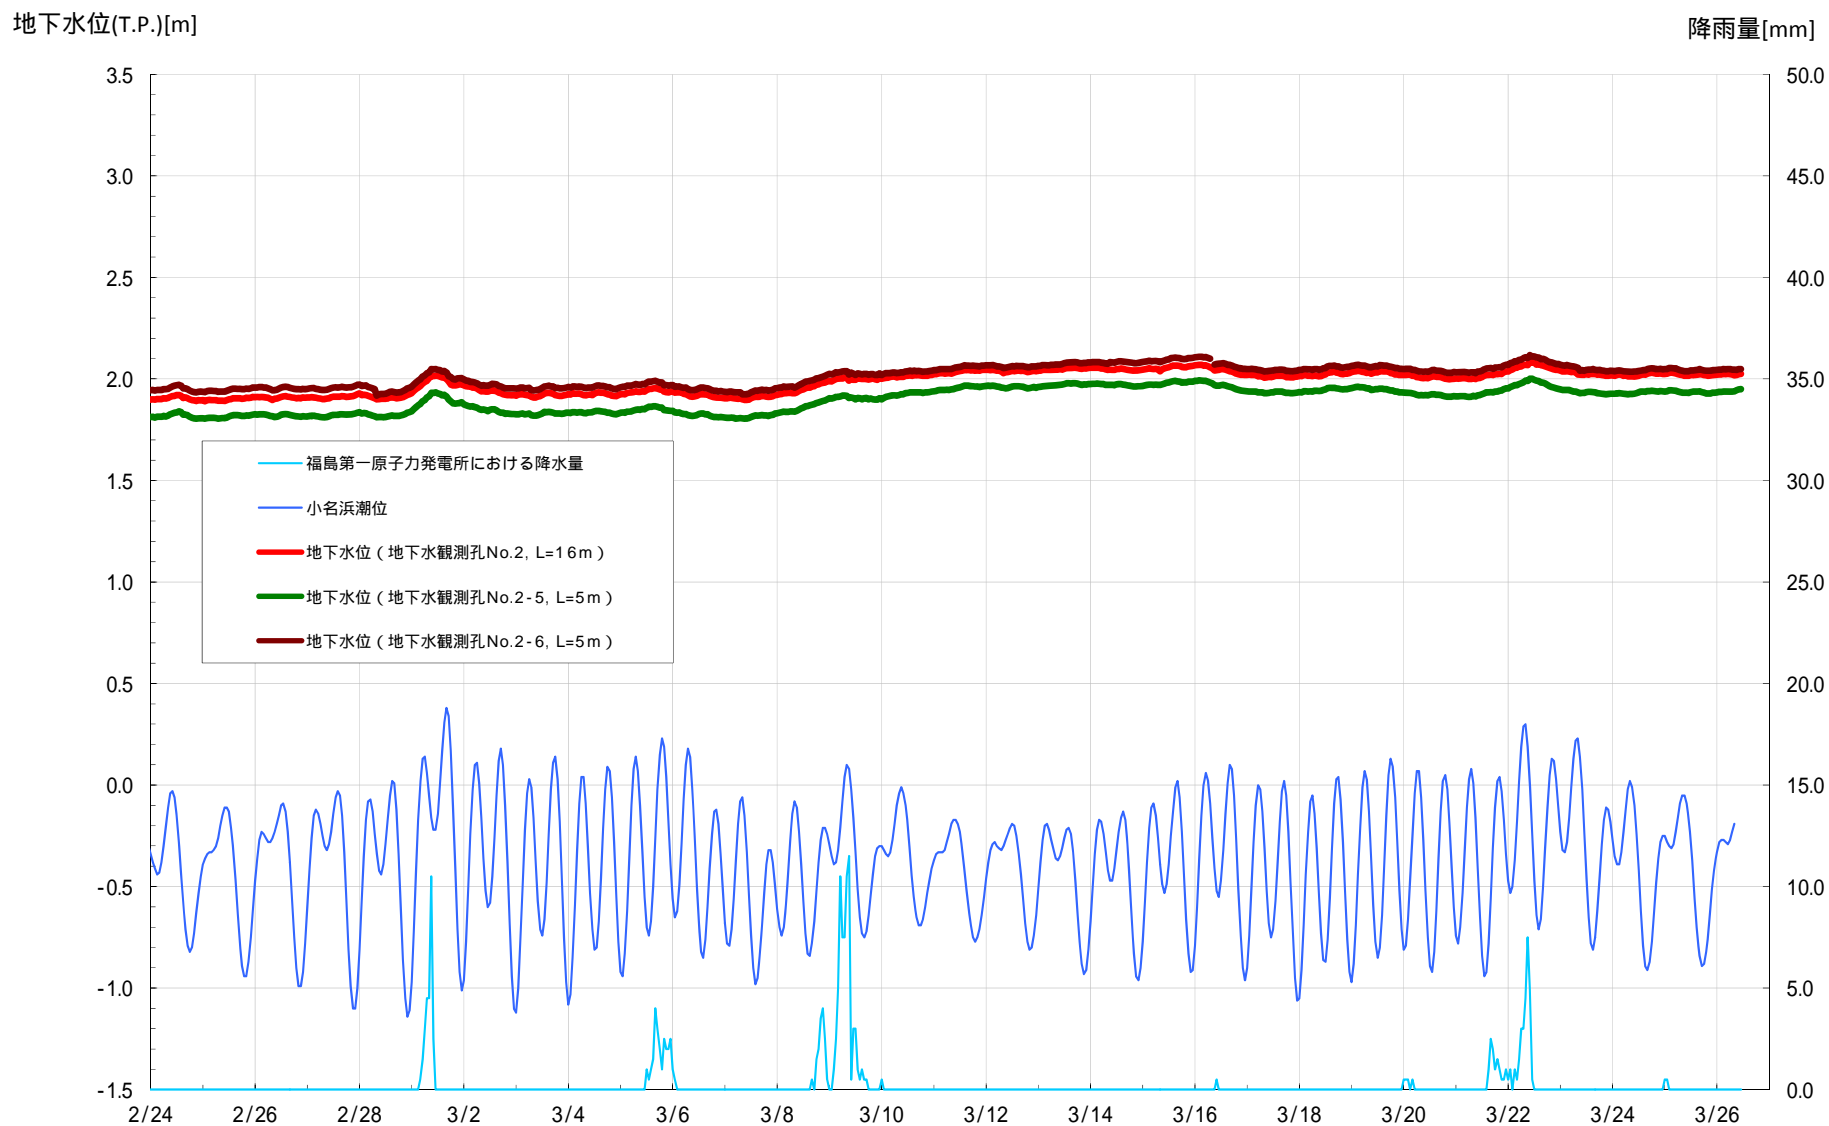
# 地下水位の挙動（2-3号機間：2月24日～3月26日）

水位計による自動測定データ。

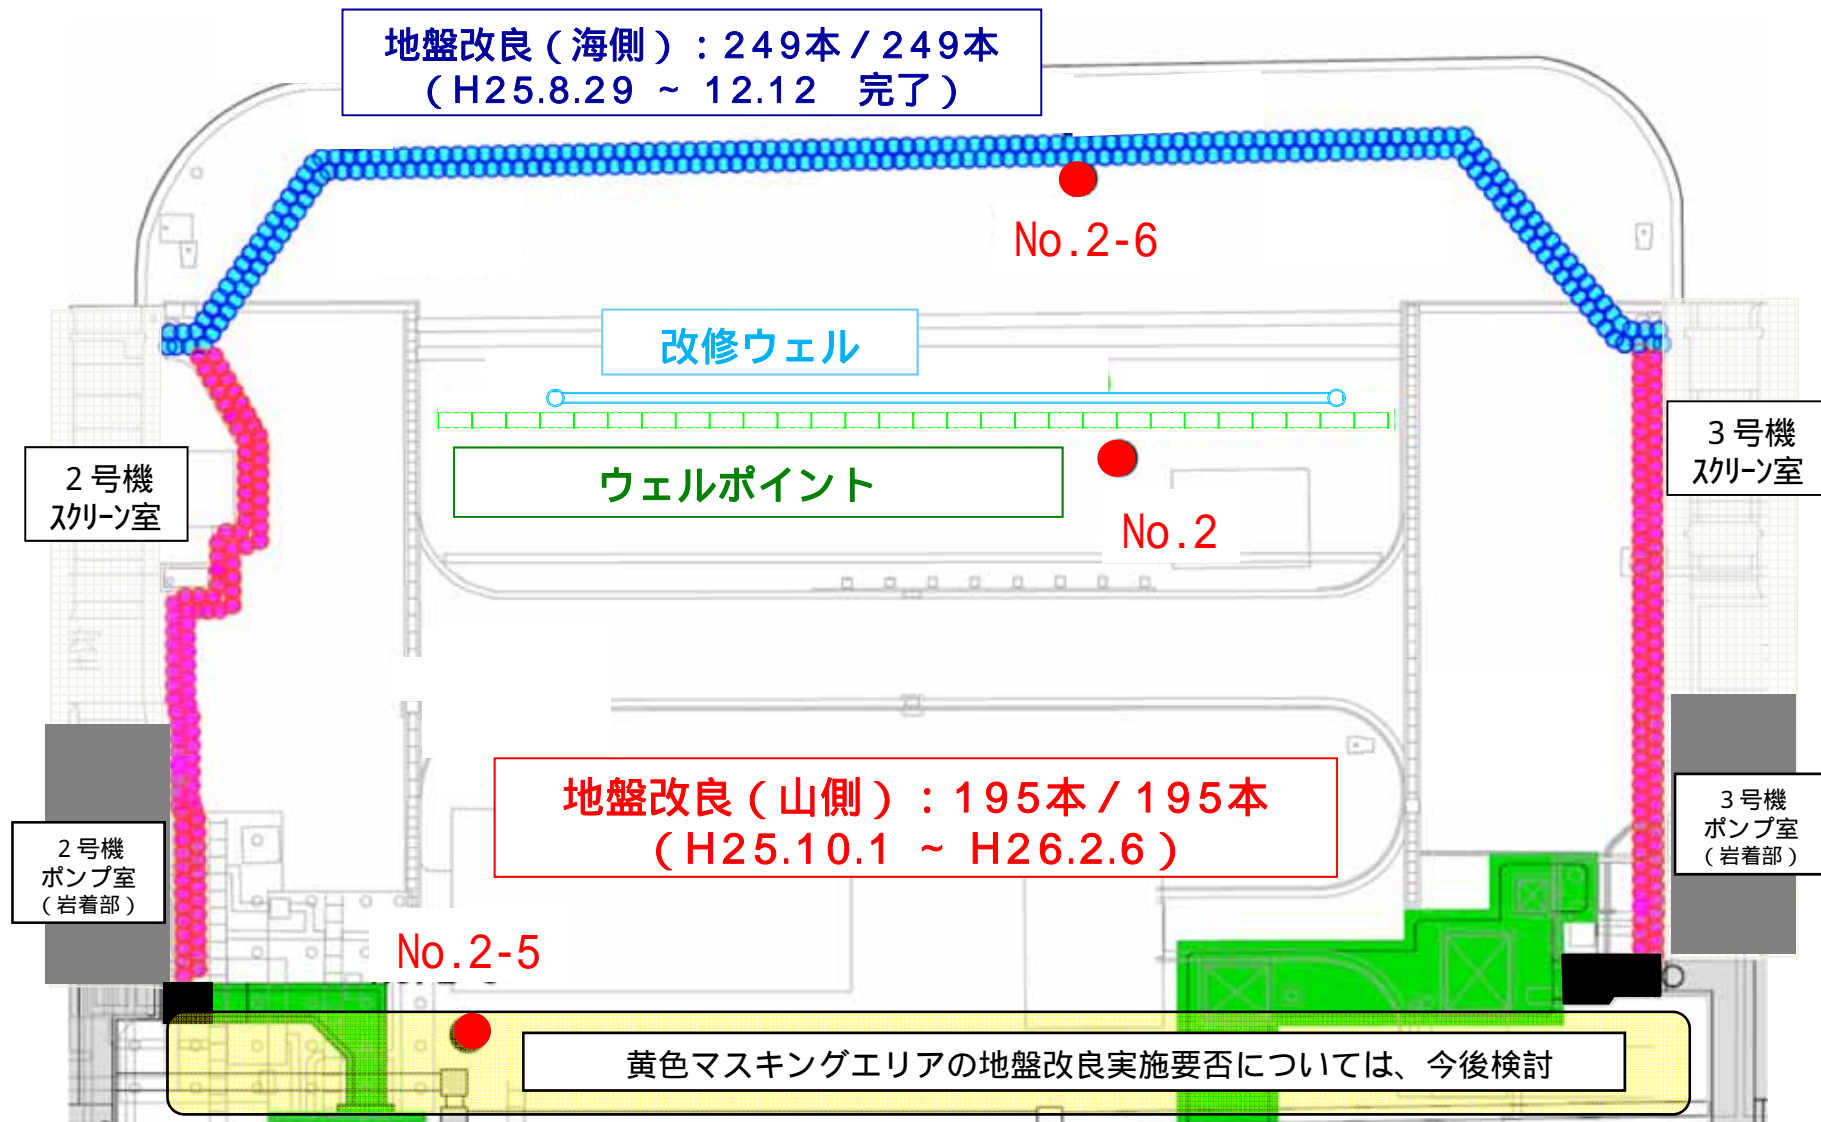
## 2 - 3号機間地盤改良工事の進捗状況 (3月30日朝時点)

2 - 3号機間ウェルポイントについては2015年10月14日に改修ウェルに切り替え

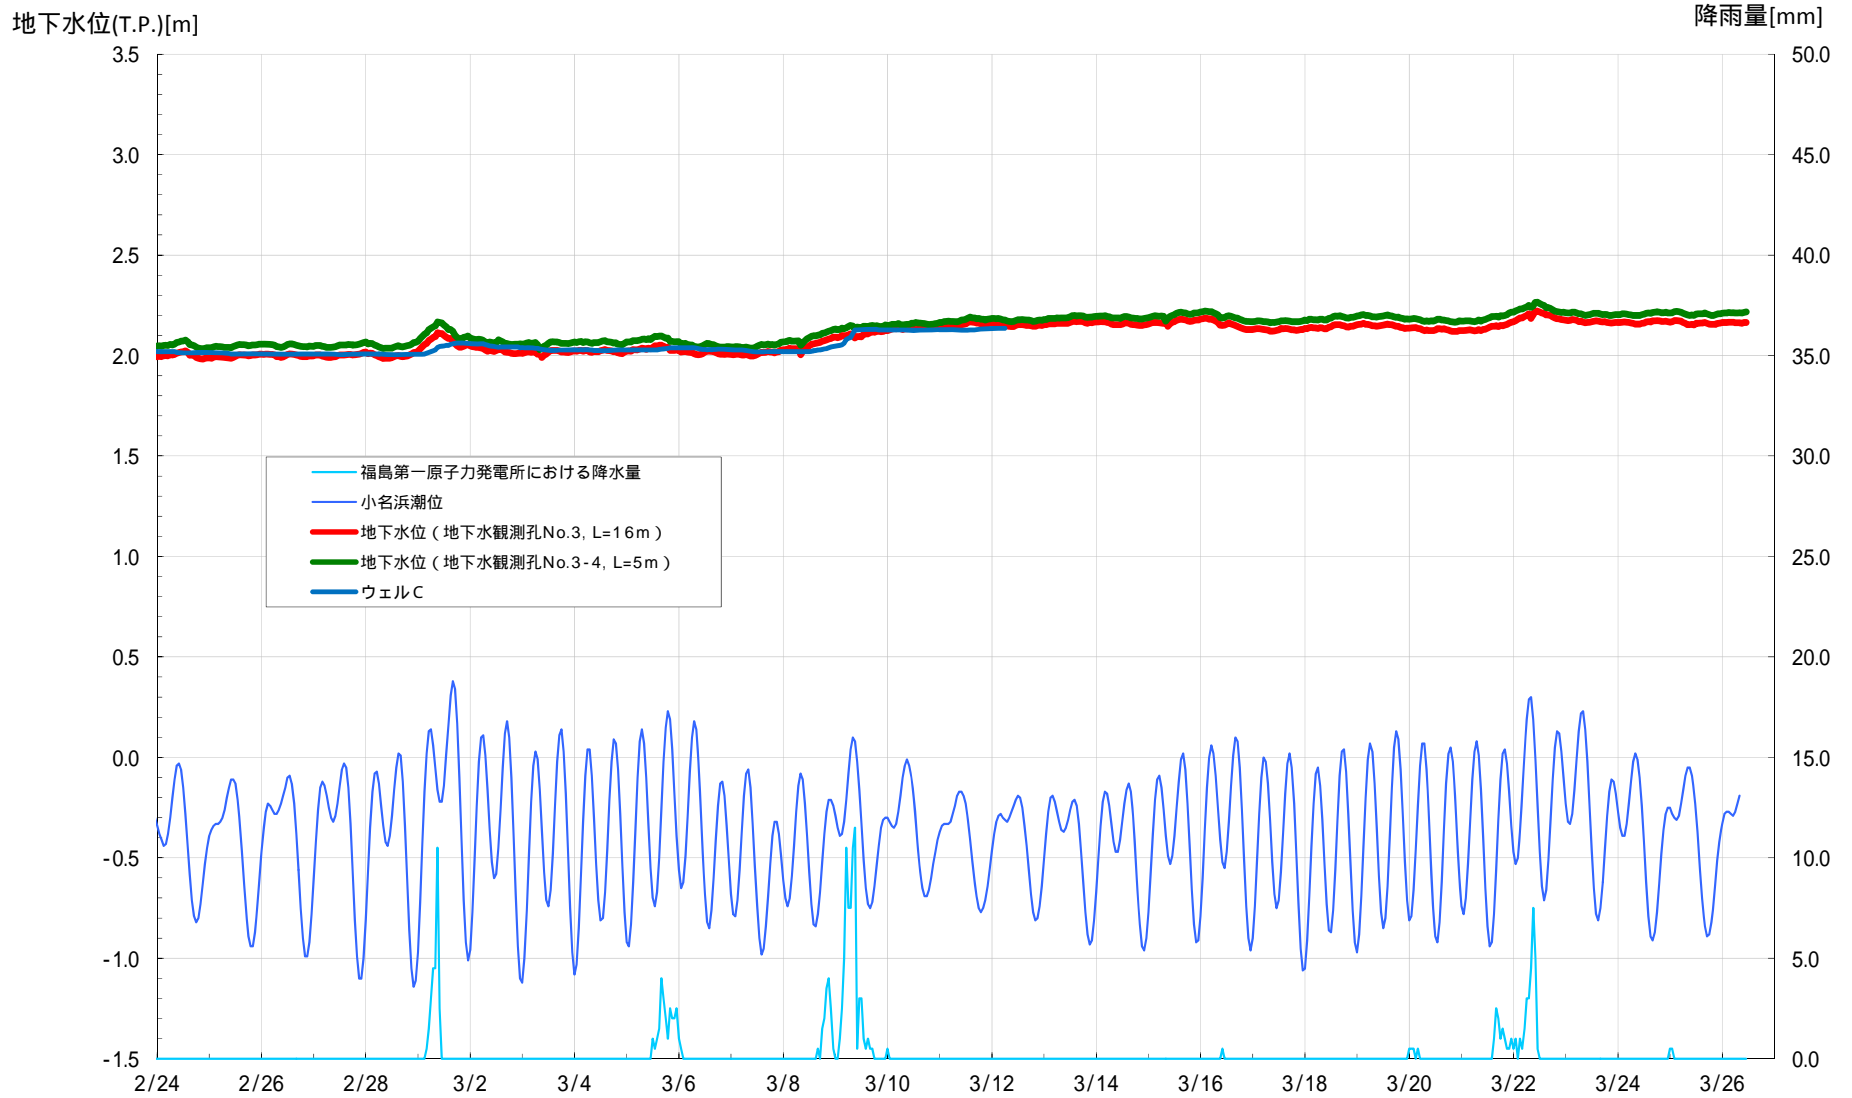
# 地下水位の挙動（3-4号機間：2月24日～3月26日）

水位計による自動測定データ。

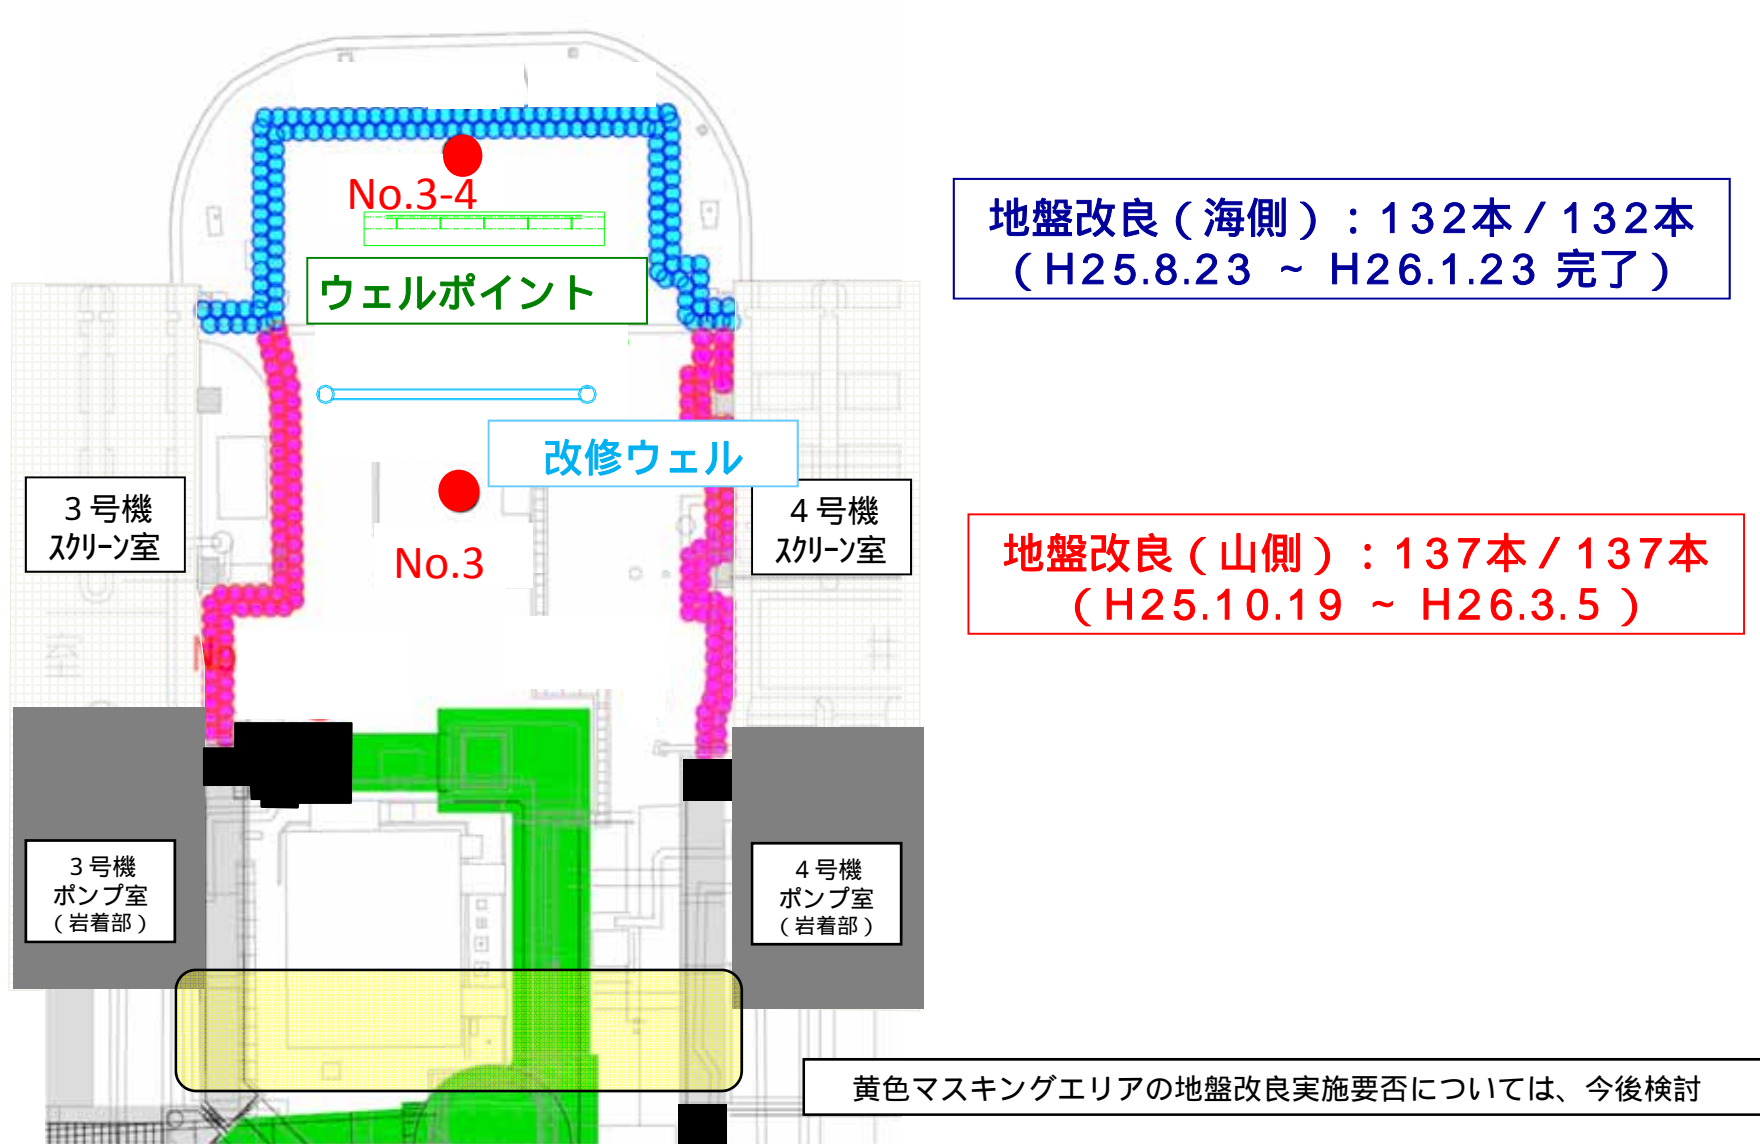
### 3 - 4号機間地盤改良工事の進捗状況 (3月30日朝時点)

3 - 4号機間ウェルポイントについては2015年9月17日に改修ウェルに切り替え
