1号機 原子炉水位(燃料域)／RHR A流量／LPCSポンプ吐出流量(1／2)

1号機 原子炉水位(燃料域)／RHR B流量／RHR C流量(1／12)

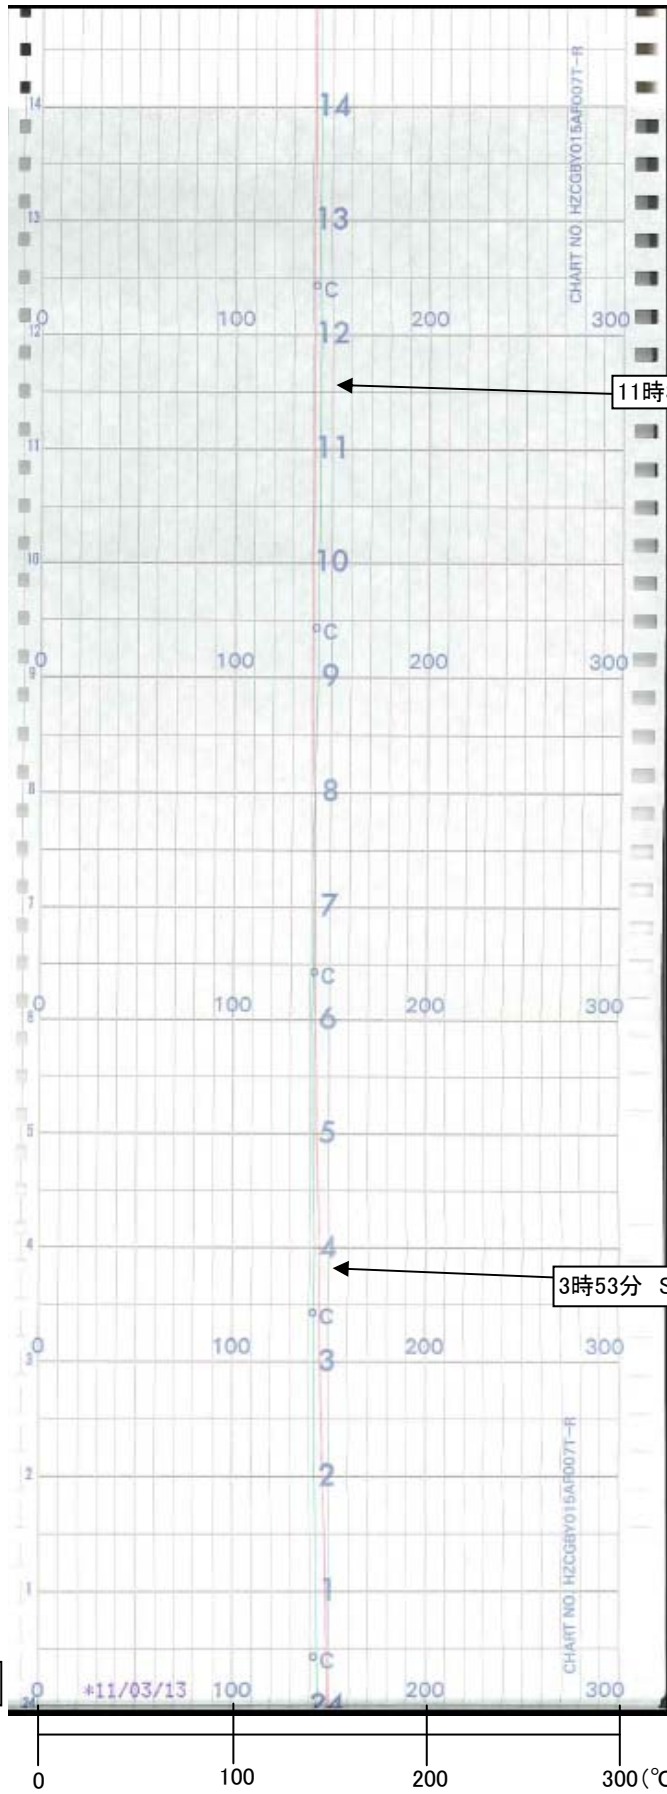
1号機 原子炉圧力容器フランジ温度 (3/6)

11時32分-13時29分 D/Wスプレイ開始

3時53分 S/Cスプレイ実施 以降適宜実施

原子炉圧力容器胴フランジ下温度(赤)
原子炉圧力容器胴フランジ温度(緑)
