福島第一原子力発電所4号機原子炉建屋の外壁の局所的な膨らみを考慮した耐震安全性に関する検討結果について

2012年6月25日
東京電力株式会社

報告内容

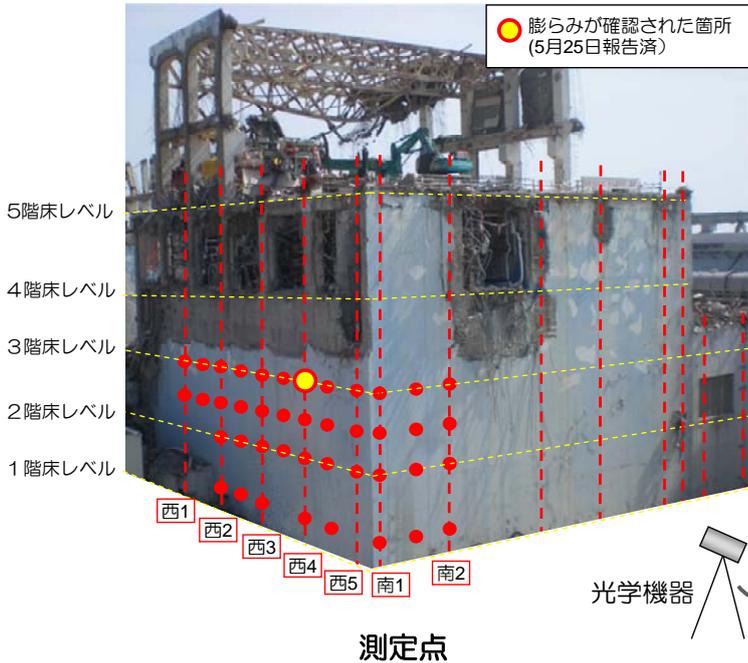
▶膨らみが確認された外壁面の周辺に定点を新たに追加設置し、光学機器により計測することで、外壁面の局所的な膨らみを詳細に確認した。

※1：1階定点と上部階定点との水平距離

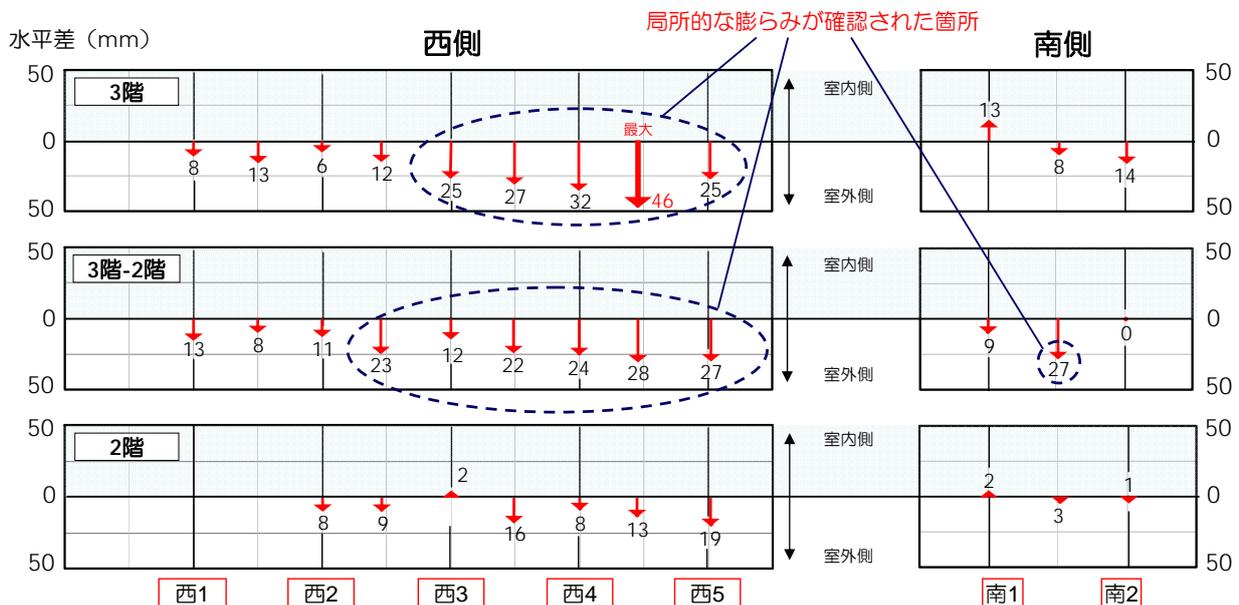
水平差（分布）の結果

▶当初膨らみが確認された外壁面近傍についても局所的に膨れている傾向が見られたものの、膨らみが最大だった箇所の層間変形角※1は1/256であり、建築基準法で定められている1/200以内となっている。

※1：対象階と直上階の測定箇所の水平差を高さの差で除した値

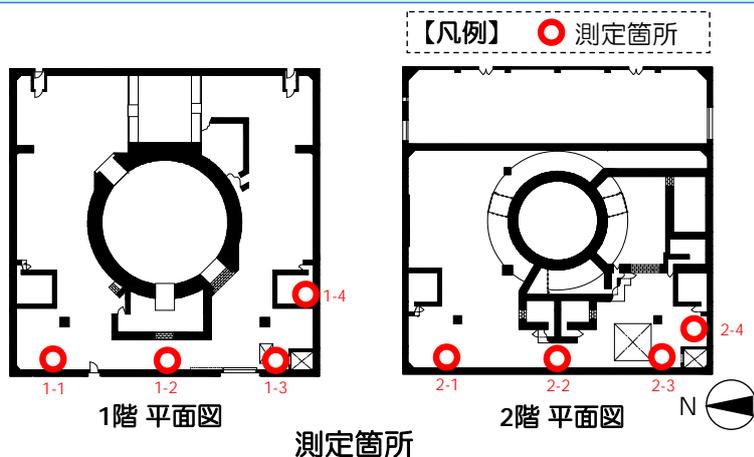
非破壊検査
(シュミットハンマー)

▶非破壊検査（シュミットハンマー※）により、外壁面のコンクリートの強度を測定し、設計基準強度以上(22.1N/mm²)であることを確認した。

※シュミットハンマー（法）：
コンクリートに打撃を与え、返ってきた衝撃により強度を推定する手法。
構造物に損傷を与えずに検査が可能な非破壊検査手法である。

階	No	コンクリート強度 (N/mm ²)
2	2-1	36.9
	2-2	35.5
	2-3	39.1
	2-4	35.5
1	1-1	39.1
	1-2	41.9
	1-3	39.8
	1-4	37.7

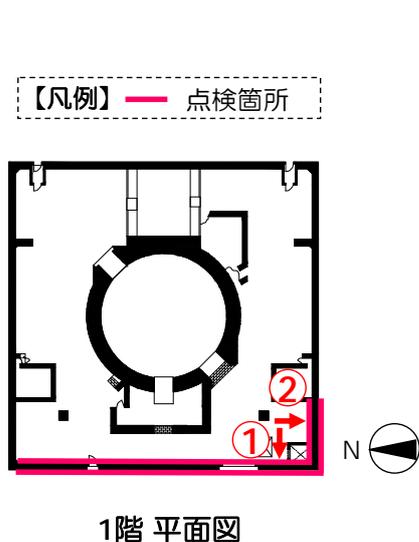
① 西面

▶目視点検の結果、幅1mm以上の有意なひび割れは確認されなかった。

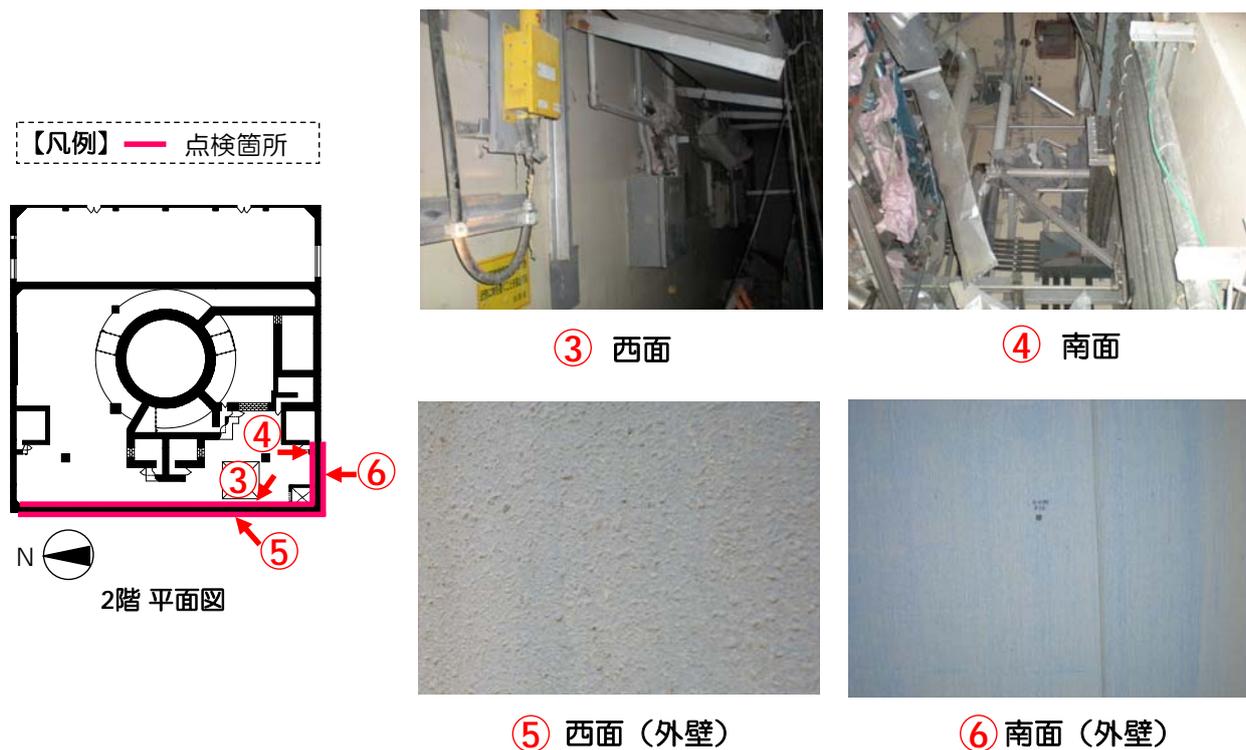
① -3 外壁面の詳細点検（ひび割れの目視点検）

周辺外壁面と比較して西側および南側外壁面に局所的な膨らみが確認されたものの、コンクリート強度の確認およびひび割れの目視点検の結果、構造強度に影響を及ぼすような損傷は確認されなかった。

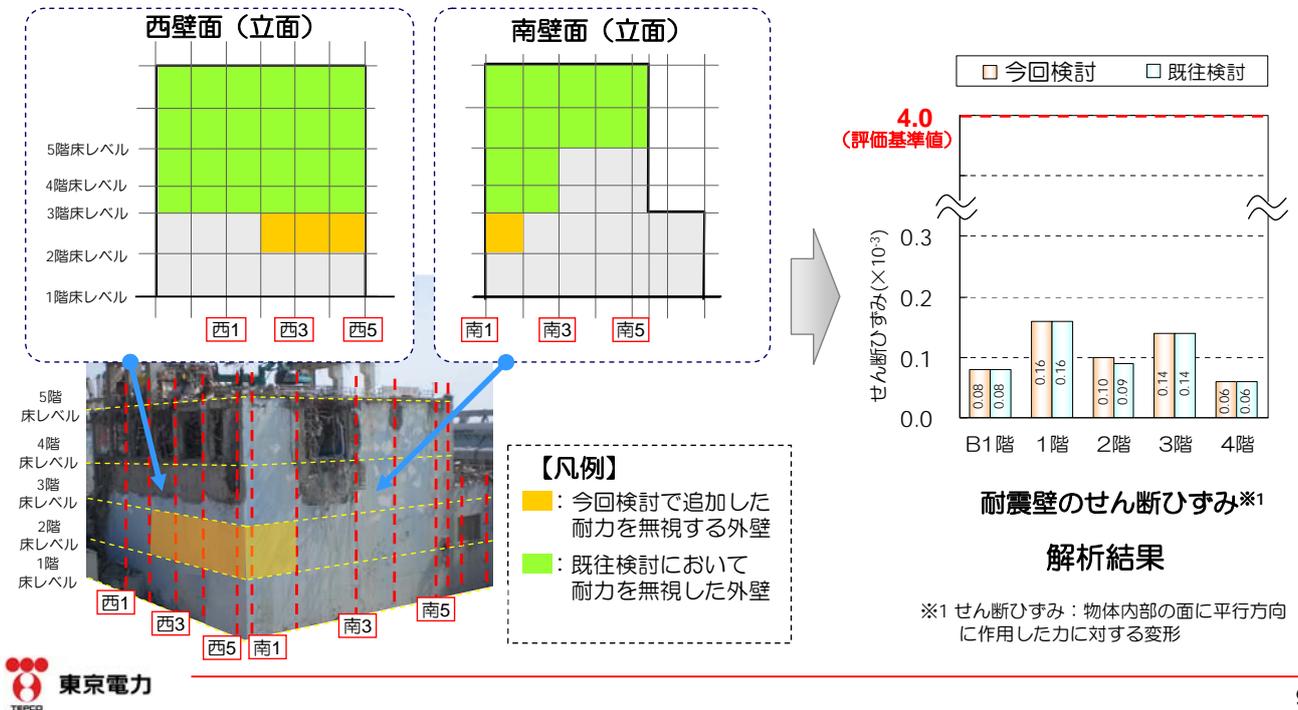
- ▶ 膨らみのある外壁の耐力がないものと仮定して解析を行う。
- ▶ 解析の結果、当該外壁の影響はほとんどなく、評価基準値に対しても十分余裕があることを確認した。

膨らみが見られた外壁は、2階部分の全耐震壁に対して地震力を負担する割合が10%程度と小さく、もともと基準値に対しても40倍程度の余裕があったことから、耐力を無視した壁以外で地震力を負担できているため、ひずみ（変形）に与える影響は小さかった。

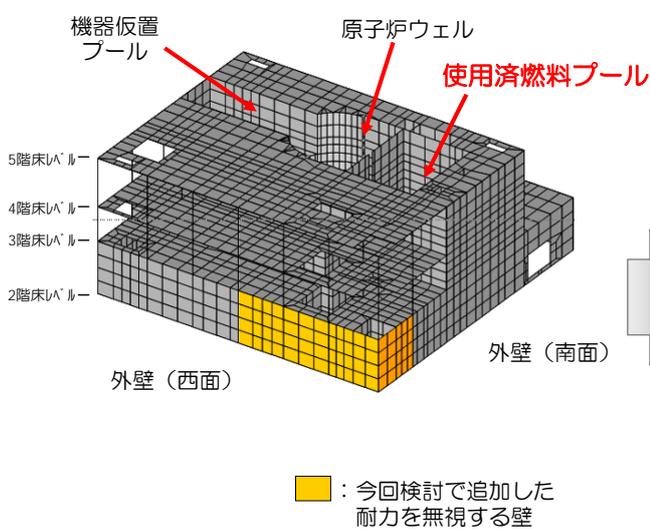
解析モデル概要図

- ▶ 解析の結果、使用済燃料プールに対して耐力を無視した外壁の影響はほとんどなく、基準値に対するひずみ・せん断力に十分な余裕があることを確認した。

評価項目	今回検討	既往検討
コンクリートのひずみ	6.12	6.25
鉄筋のひずみ	4.09	4.06
面外せん断力*2	1.84	1.84

評価項目	今回検討	既往検討
コンクリートのひずみ	5.17	5.17
鉄筋のひずみ	10.63	10.63
面外せん断力*2	1.45	1.43

プールの躯体は厚さが約140～185cmとしっかりした構造であり、損傷がないシェル壁（厚さ約160～185cm）やプール下部の壁（厚さ約75～100cm）で主に支えられていることから、当初から耐震性に関して十分な余裕があった。このため、プールから離れた位置の外壁について耐力を無視したとしてもプール躯体に関しては大きな影響が無かった。

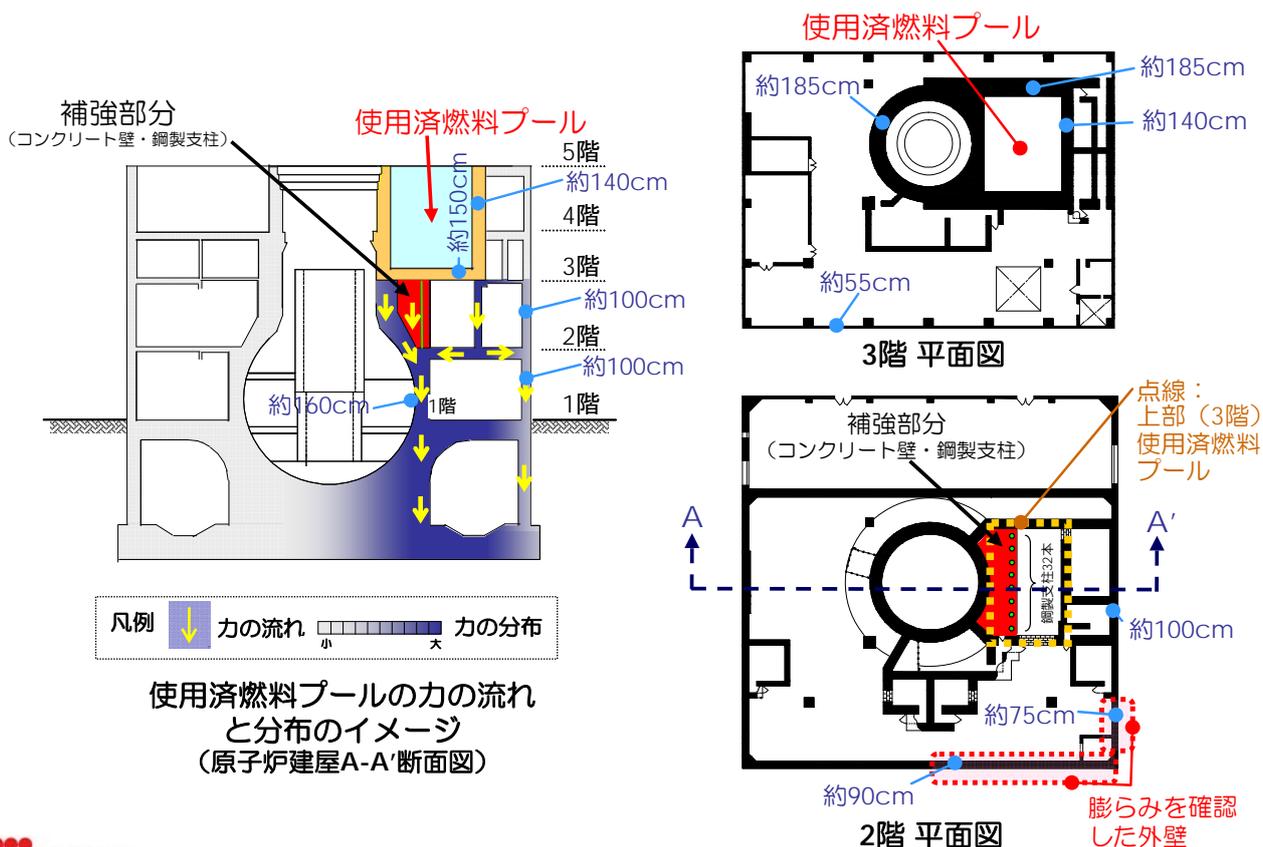
③まとめ2

■局所的な膨らみが耐震安全性にほとんど影響しないことは以下の理由が考えられる（P12の図参照）。
