福島第一原子力発電所事故調査報告

平成24年12月14日

Ⅱ. 福島第一原子力発電所事故の経過と教訓

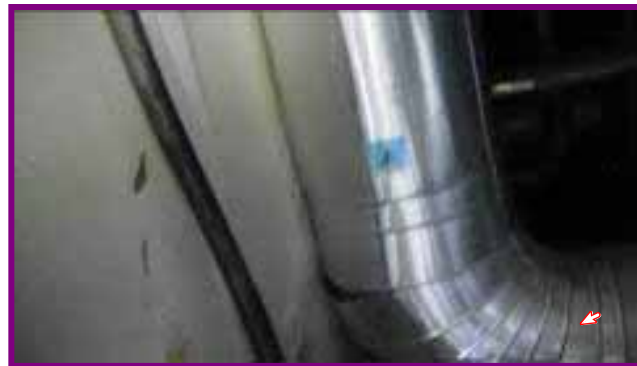
非常用復水器(B)凝縮水戻り配管

現場の目視確認を実施し、格納容器外側に、原子炉の冷却材喪失につながるような損傷は見あたらないことを確認。

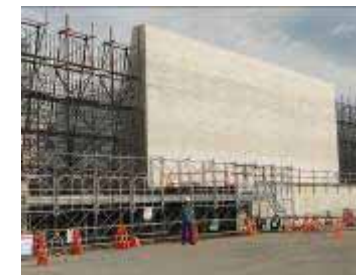
③3号機海側（8月28日撮影）

- ◆ 海拔5mの敷地に、基礎杭でしっかり固定した高さ約10mの鉄筋コンクリート製の堤防を作っています。
- ◆ 基礎杭は全891本の打込みが8月28日に完了し、一部の壁部分も完成しています。

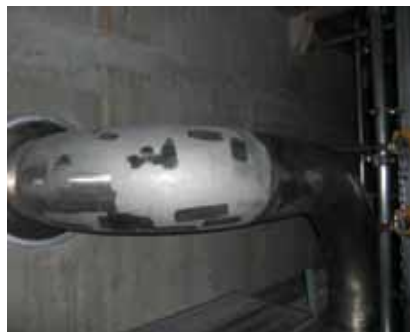
【工事前】

津波襲来等のアクシデント発生時に復水補給水系を用いて原子炉・燃料プールへの注水を行うことを想定し、サポート及び電線管・ケーブルの耐震強化を行う。

■ECCSが全て機能喪失した際、3つの代替注水手段（MUWC、D/DFP、消防車）のいずれについても、原子炉注水にあたりMUWC系ラインを必ず使用

MUWC系ラインの耐震強化実施。基準地震動 S_s に対して実働性確保することにより低圧注水の信頼性を向上

- ・サポート約100カ所の補強
- ・ケーブルの引き替え
- ・電線管敷設（既設耐震トレイが無いルート）

サポートを追加
