柏崎刈羽原子力発電所 6号機

原子炉建屋天井クレーン走行伝動用継手部の破損について

平成19年10月11日

東京電力株式会社

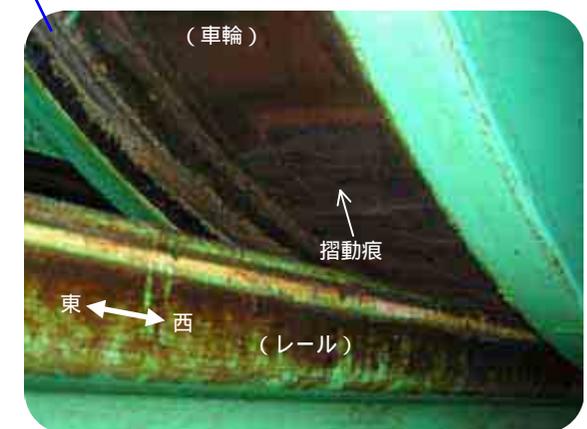
### 走行車輪・レール摺動痕

また、クレーンが地震動により強制的に摩擦摺動を伴いながら走行方向（東西方向）に移動した場合に、ユニバーサルジョイントは強度的に破損する可能性があることを確認した。

- ・地震動により、原子炉建屋天井クレーンの走行車輪にブレーキが掛かった状態で、強制的にクレーンの走行方向（東西方向）の力が発生した。
- ・クレーンの走行方向（東西方向）の力により走行車輪に回転しようとする力が作用したが、電動機側の回転を阻止する力（ブレーキ）の相反する作用により、走行車輪と電動機の上に位置するユニバーサルジョイントに過大なトルクが発生し、クロスピンが破損した。

クレーンは地震動により  
走行方向(東西方向)に移動

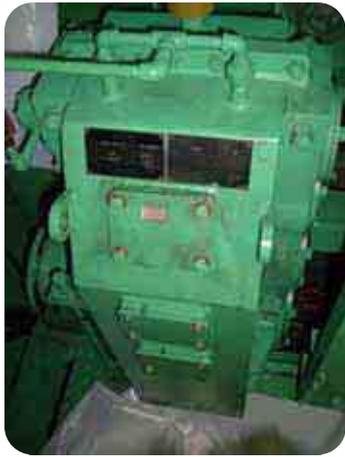
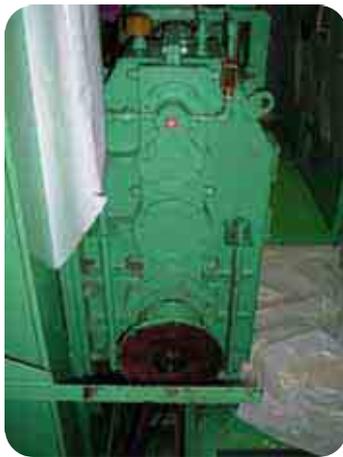
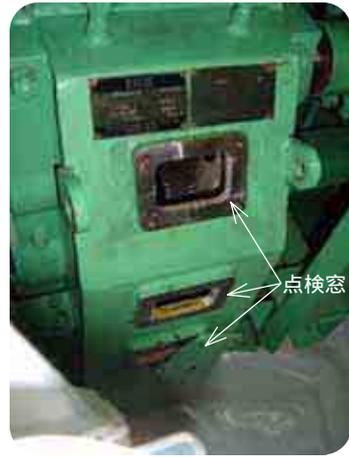
北側減速機外観

ユニバーサルジョイントの破損時の力が、電動機側のフランジで接続されている減速機にも加わった可能性が高いため、減速機の歯車の外観点検を実施するとともに手回しを実施した。結果、歯車に損傷は認められずスムーズに回転し異常は確認されなかった。

- ・減速機のハンドターニングを実施した結果、スムーズに回転し、異常は確認されなかった。
- ・減速機の点検窓を開放し、歯車の外観点検を実施した結果、歯車に損傷等の異常は確認されなかった。

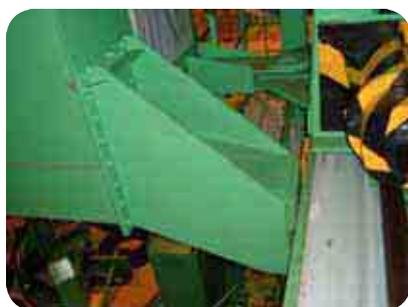
北東側脱線防止ラグ

原子炉建屋天井クレーンにはクレーンの落下による重要な機器の損傷を防止する観点から、落下を防止するための機器（脱線防止ラグ）が取り付けられている。今回の地震による影響を考慮して、脱線防止ラグ、走行レールについて外観点検を実施し、変形、割れの異常は確認されなかった。（添付資料—12）
