柏崎刈羽原子力発電所 6 号機
他号機と共用する設備の点検・評価について

柏崎刈羽原子力発電所 6号機
タービン建屋地下1階（非管理区域）での火災
にかかる原因並びに再発防止対策について

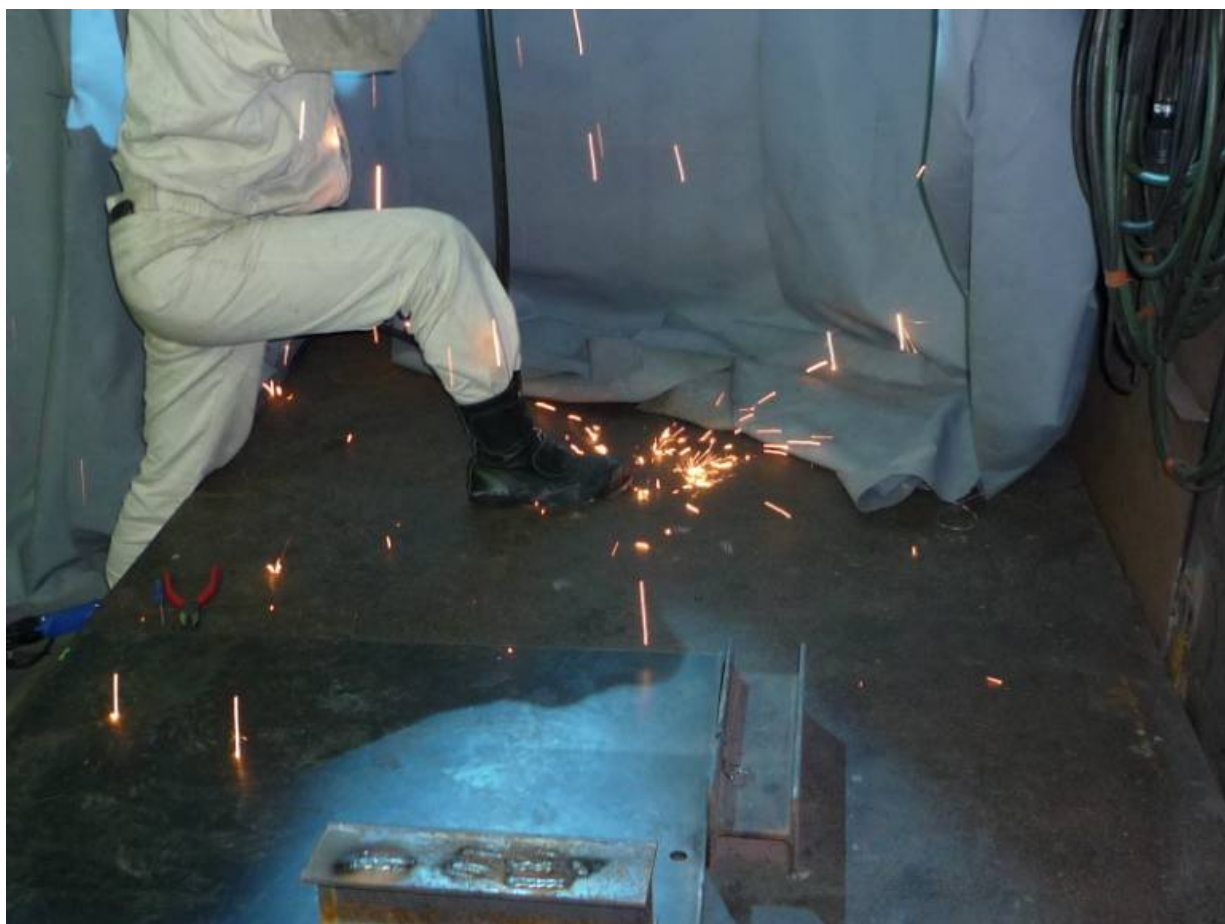
スパッタの発生状況

スパッタの発生量、飛散方向、ワイヤ送給装置防火養生状況から、スパッタが当該装置に直接降りかかる可能性は無く、一度床に跳ね返って後方に飛んだとしても当該装置防火養生内に入り込む隙間はほとんど無い。また、スパッタは発生から 1～2 秒程度で冷えて固まる。

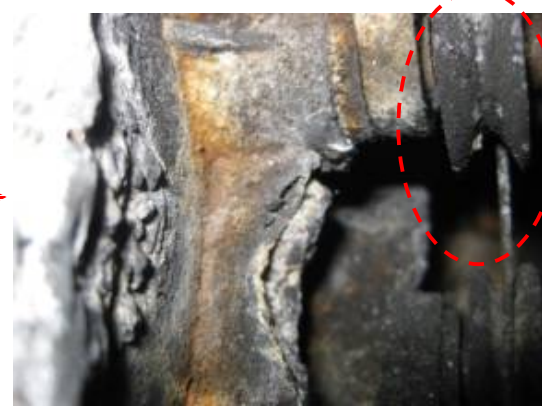
⑫ワイヤ送給減速機カバー
・ワイヤ送給減速機カバー中央部の補強板一部焼失
