ひび割れ調査図 (展開図)	建屋名	3号機タービン建屋	階数	地下3階(1/10)	部位	耐震壁 TA TJ T1 T11 通り
---------------	-----	-----------	----	------------	----	---------------------

柏崎刈羽原子力発電所3号機 排気筒点検結果(支持鉄塔)

添付資料5 3号機屋外重要土木構造物の点検結果

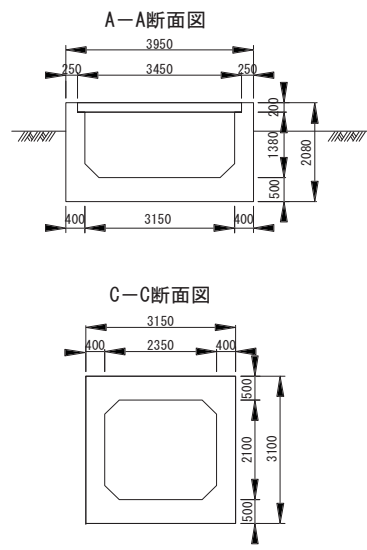
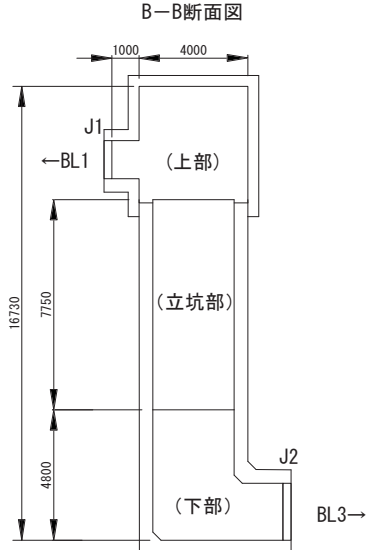
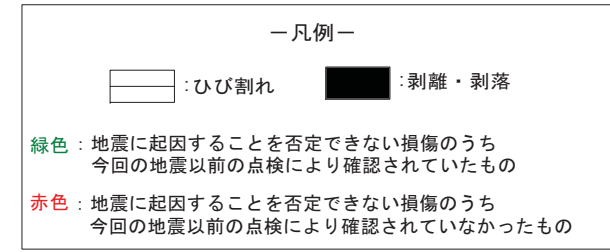
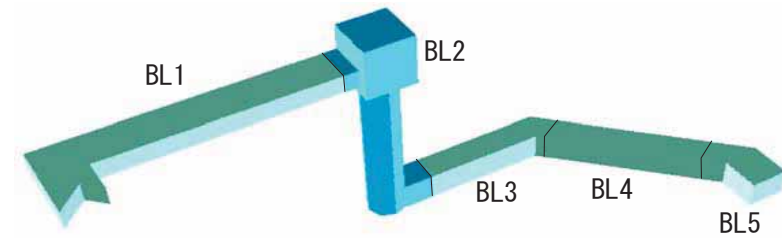
損傷展開図 非常用ガス処理系配管ダクト

損傷No	損傷種類	諸元			今回の地震以前の点検による確認の有無	備考
		延長(m)	幅(mm)	面積(m ²)		
1	ひび割れ	13.5	0.1	—	無	
2	ひび割れ	13.4	0.1	—	無
