## 福島第一原子力発電所及び福島第二原子力発電所 における対応状況について（平成 24 年 6 月版）

## 福島第一原子力発電所

### 被災直後の対応状況について

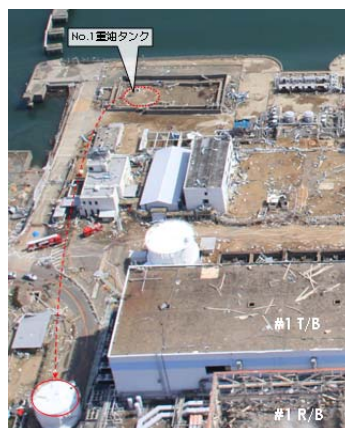
重油タンクは、津波により1号機タービン建屋北側脇まで漂流

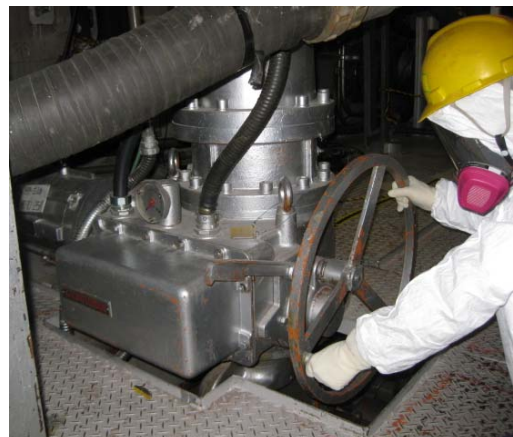
RHR 注入弁操作イメージ (5号機 照明あり)

〔手動操作ハンドルは、非常に重く、かつ狭いエリアでの作業となった。〕

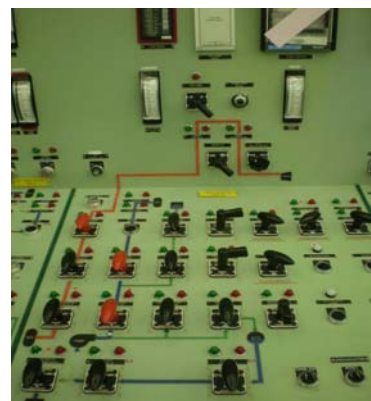
- ・ HPCI については、中央制御室の状態表示灯が全て消灯し、運転制御に必要な直流電源が喪失したため、起動不能となった。
- ・ 11 日 18:00 頃、復旧班は、地震・津波後の電源設備の現場状況確認を開始。直流電源設備が設置されているサービス建屋地下階は、高さ約 1.5m の浸水が見えたことから点検を断念した。

HPCI 制御盤（後日撮影）  
当時、状態表示灯は全て消灯

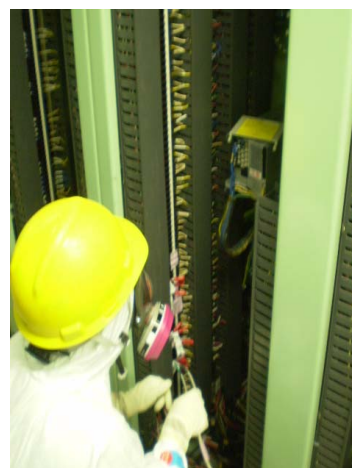
制御盤裏  
(後日撮影 照明あり)

- 中央制御室内は仮設照明が設置されていたが、作業場所である制御盤裏までは光が届かずに真っ暗な状況。懐中電灯を使用しても、端子やケーブルの番号、配線図は見えにくかった。さらに狭い作業スペースで全面マスク、ゴム手袋を着用した状態で実施。

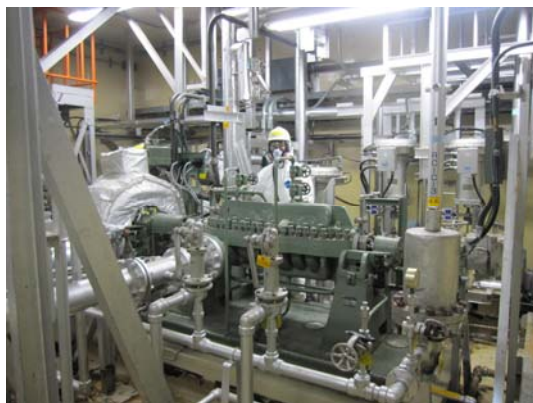
〔 RCIC, HPCI ともに室内は多数の配管やサポートの柱があり、懐中電灯の明かりを頼りに、床面に水がある中、移動や作業をした。 〕

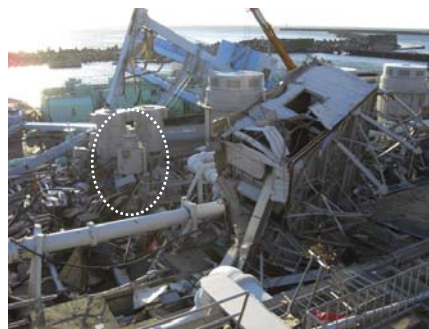
- ・ 6号機DG(6A)を冷却するための海水ポンプについては、津波で海水を被ったものの、運転員および復旧班が屋外の海水ポンプエリアの浸水状況や外観の損傷状態等の目視点検、絶縁抵抗測定等を実施して健全性を確認し、18日19:07に起動した。
- ・ 19日4:22、6号機DG(6A)を起動し、5号機及び6号機用の非常用電源としてDGを2台確保できた形となった。

海水ポンプエリアの状況  
(○内がDG(6A)海水ポンプ)

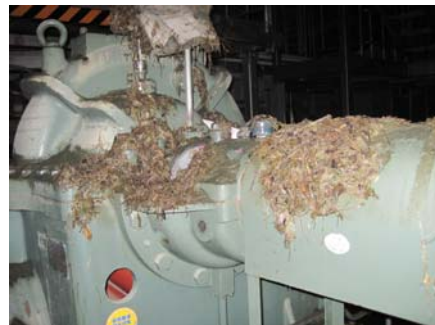
被水した冷却水ポンプ  
（後日撮影のもの）

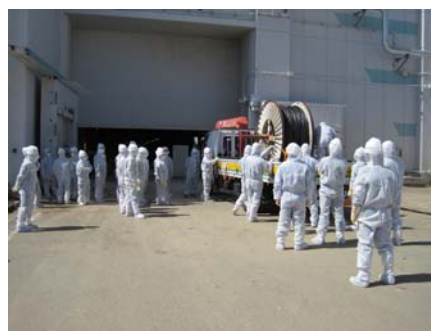
仮設ケーブル敷設準備  
(作業状況は後日のもの)

- 必要な機器の電源を復旧するために、放射性廃棄物処理建屋（以下、「RW 建屋」）から 1 号機及び 2 号機の Hx/B まで、また、3 号機の Hx/B から 2 号機及び 4 号機の Hx/B まで、さらには、高圧電源車から 3 号機タービン建屋大物搬入口に仮置きした動力変圧器を介して 1 号機及び 4 号機の Hx/B まで仮設ケーブルを敷設した。電源復旧の優先順位は、各号機の D/W

- 圧力などのパラメータの推移からプラント状況を評価し決定した。その結果、当初は 2 号機を優先し対応することとしてケーブル敷設を開始したが、その後、パラメータ推移の変化による評価に基づき、1 号機を優先するよう変更した。
- 仮設ケーブル敷設にあたっては、社員と発電所構内協力企業、及び各店所から集結した配電部門（社員と協力企業）でそれぞれ約 40 名の混成チームを結成し、余震が発生する中、また津波の影響による瓦礫が散乱している中で作業を行った。号機によっては夜間の作業となり、真っ暗であったためヘッドライトを頼りに作業を行った。
- 仮設ケーブルは太さ 2~3 センチのものが 3 本 1 組によられており、長さ約 200 メートルの場合で重量は 1 トン以上になる。RW 建屋から Hx/B まで、最長で約 800 メートルもの距離を敷設する必要があった。通常なら機械を使用して相当の日数をかけて敷設する作業を、人力にて急ピッチで行い、総延長距離約 9 キロメートルの仮設ケーブル敷設を 12 日に一部、大部分を 13 日に実施し完了した。
- 1 号機の非常用機器冷却系ポンプの一部は、モータの洗浄を実施したが絶縁抵抗が回復しなかったため、三重県から自衛隊の輸送機でモータを福島空港まで空輸した。空港から発電所にモータが到着後、直ちに取り付け、仮設ケーブルとの結線を開始し、13 日夕方までに作業を終えた。
- 4 号機の非常用機器冷却系ポンプの一部のモータについては、絶縁抵抗が回復しなかったため、モータの分解点検と取替準備を平行で実施した。分解点検の結果、既設モータは使用できないことが判明したため、柏崎刈羽原子力発電所から陸送したモータを使用することとした。モータの搬入にあたっては、4 号機 Hx/B の扉

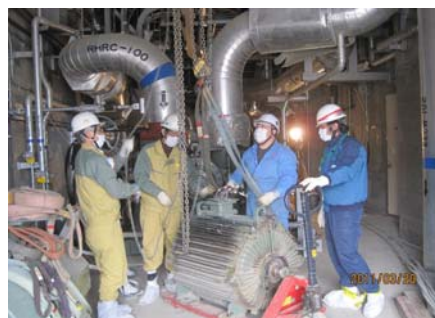
ポンプモータ復旧作業  
(作業状況は後日のもの)

が開かなかったために扉を破壊するなど、搬入作業が難航した。
