東京電力株式会社 原子力発電所における
チャンネルボックス上部（クリップ）の一部欠損について

(中間報告)

平成24年9月

東京電力株式会社

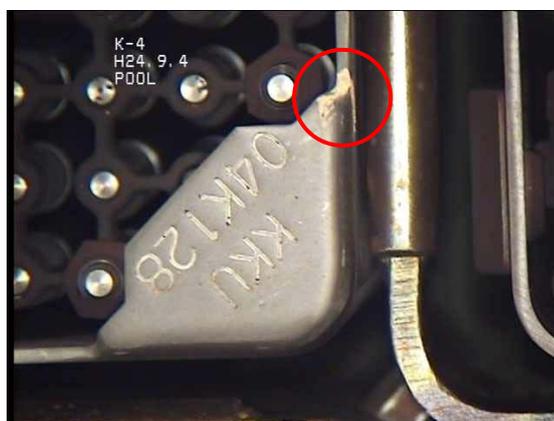
No.10 (KKU04K128) 神戸製鋼所 約 8mm (D面)

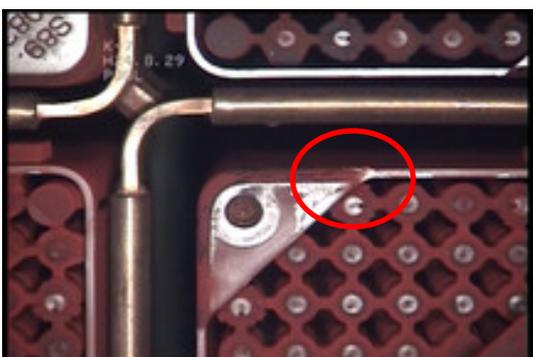
No. 6 (V89H573) 日立製作所 約6mm (A面)

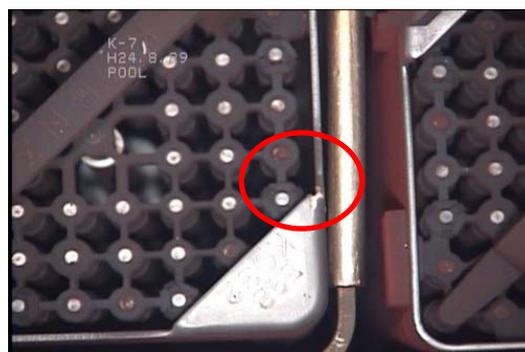
No. 11 (B98K032) 神戸製鋼所 約6mm (D面)

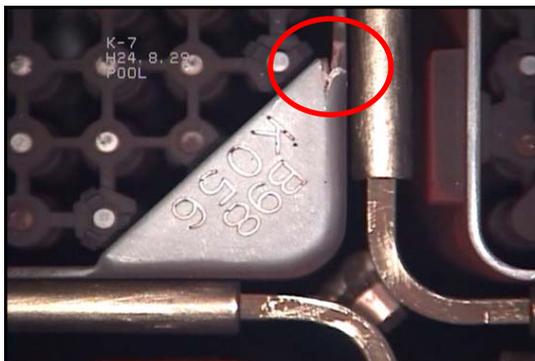
No. 14 (B98K056) 神戸製鋼所 約11mm (D面)

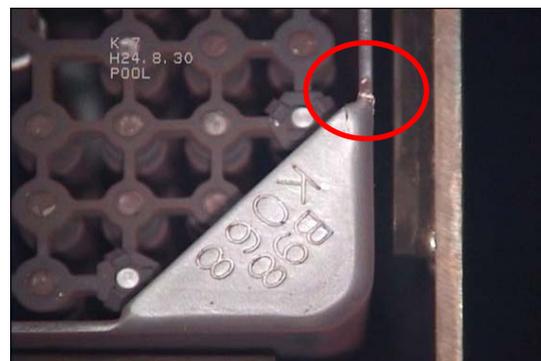
No. 15 (B98K068) 神戸製鋼所 約4mm (D面)

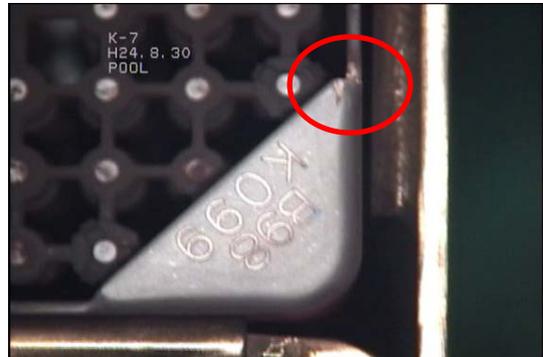
No. 19 (B98K099) 神戸製鋼所 約9mm (D面)

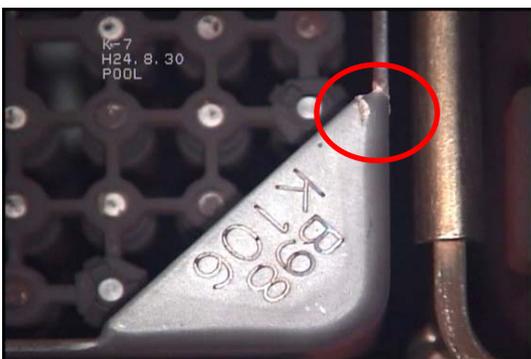
No. 20 (B98K106) 神戸製鋼所 約7mm (D面)

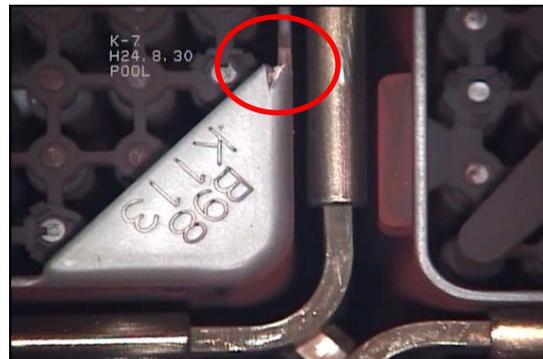
No. 21 (B98K113) 神戸製鋼所 約7mm (D面)

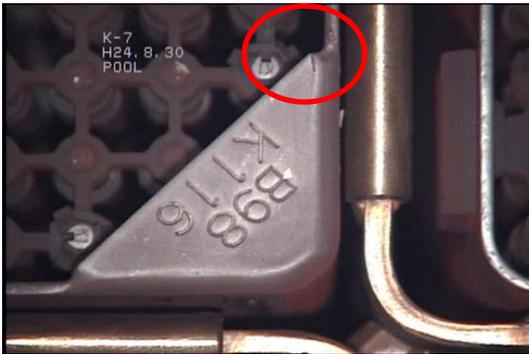
No. 22 (B98K116) 神戸製鋼所 約4mm (D面)

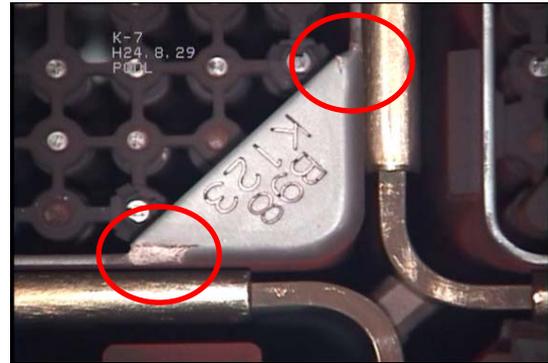
No. 23 (B98K123) 神戸製鋼所 約13mm (C面)
約7mm (D面)

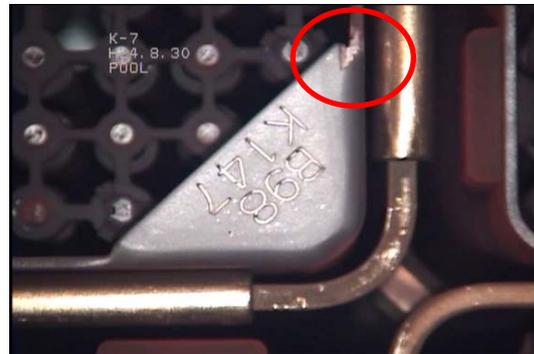
No. 25 (B98K147) 神戸製鋼所 約8mm (D面)

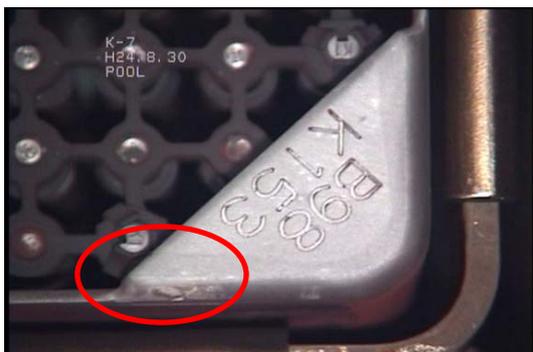
No. 27 (B98K153) 神戸製鋼所 約19mm (C面)

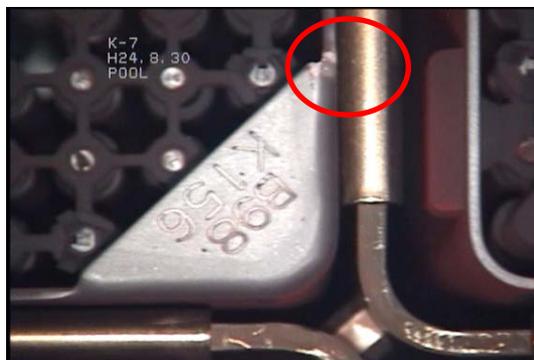
No. 29 (B98K156) 神戸製鋼所 約5mm (D面)

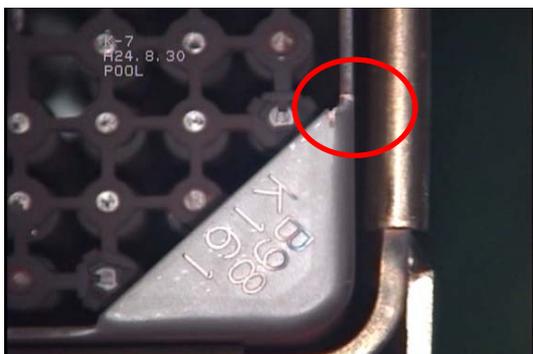
No. 30 (B98K161) 神戸製鋼所 約4mm (D面)

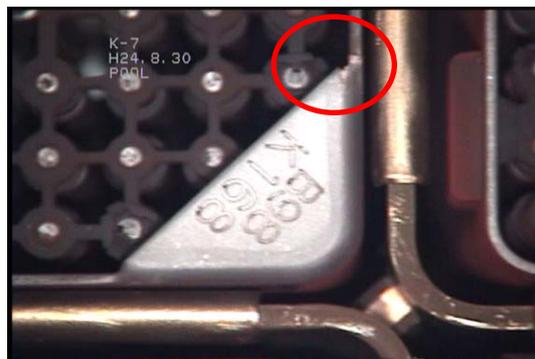
No. 31 (B98K168) 神戸製鋼所 約5mm (D面)

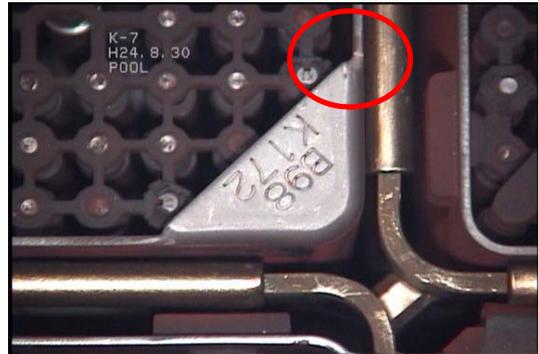
No. 33 (B98K172) 神戸製鋼所 約 5mm (D面)

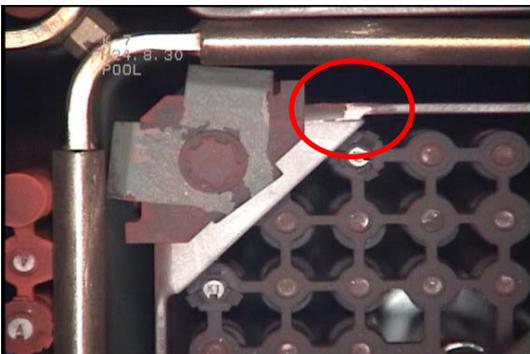
No. 34 (B98K175) 神戸製鋼所 約 11mm (A面)

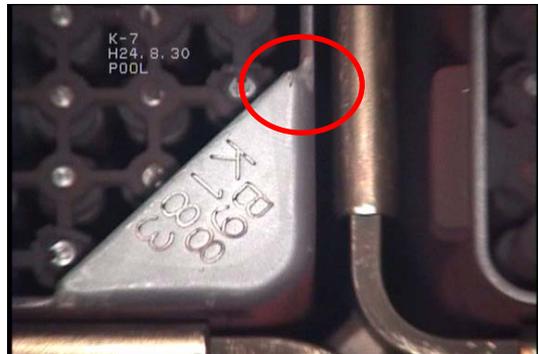
No. 35 (B98K183) 神戸製鋼所 約 6mm (D面)

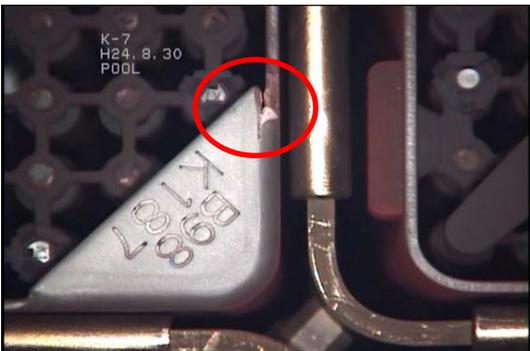
No. 36 (B98K187) 神戸製鋼所 約 13mm (D面)

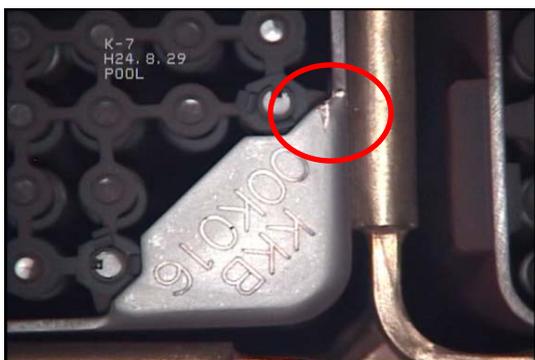
N o . 38 (KKB00K016) 神戸製鋼所 約8mm (D面)

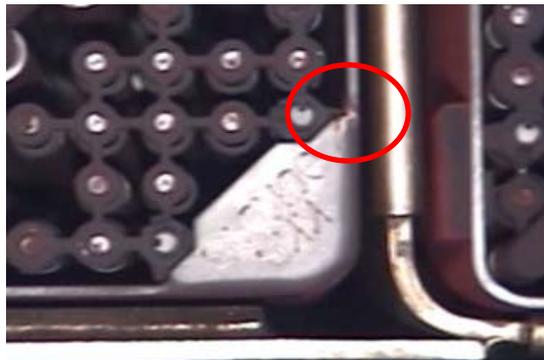
N o . 39 (KKB00K018) 神戸製鋼所 約7mm (D面)

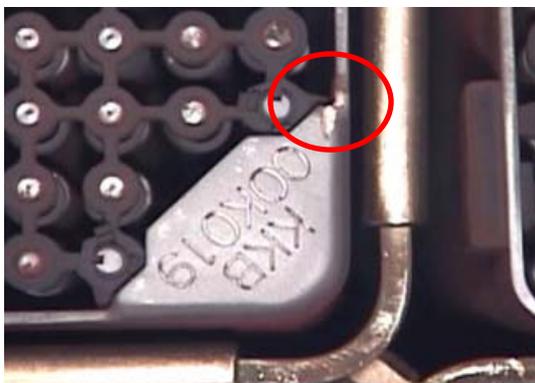
N o . 40 (KKB00K019) 神戸製鋼所 約8mm (D面)

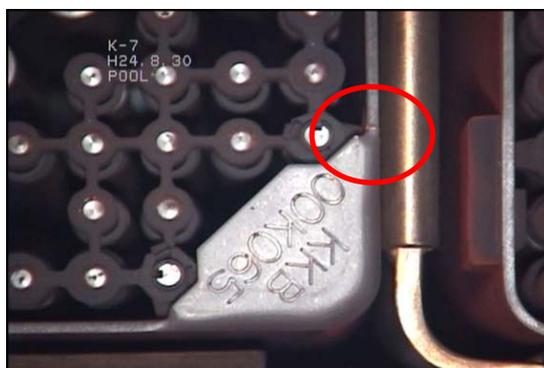
N o . 41 (KKB00K065) 神戸製鋼所 約3mm (D面)

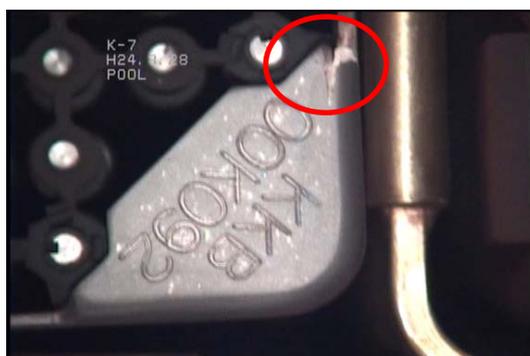
N o . 43 (KKB00K092) 神戸製鋼所 約9mm (D面)

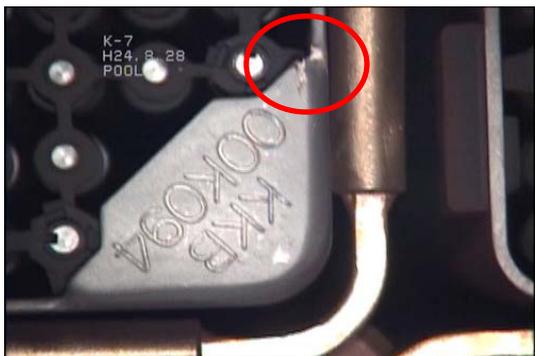
N o . 44 (KKB00K094) 神戸製鋼所 約 5mm (D 面)

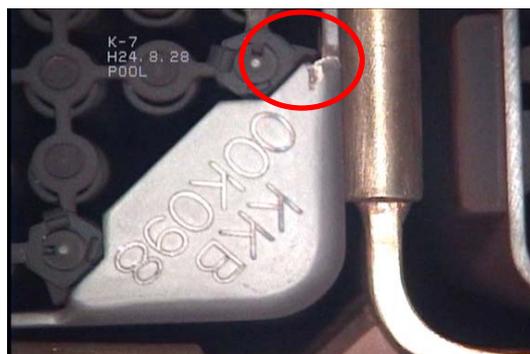
N o . 45 (KKB00K098) 神戸製鋼所 約 6mm (D 面)

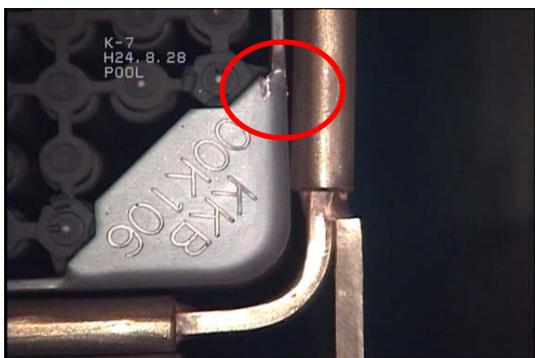
N o . 46 (KKB00K106) 神戸製鋼所 約 8mm (D 面)

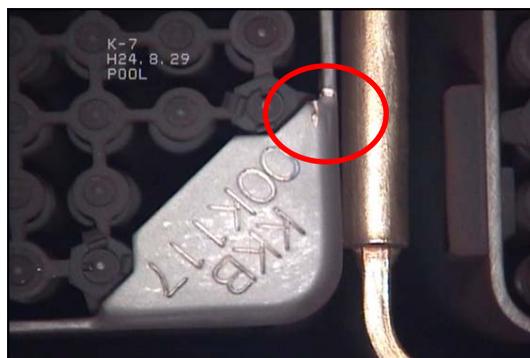
N o . 47 (KKB00K117) 神戸製鋼所 約 8mm (D 面)

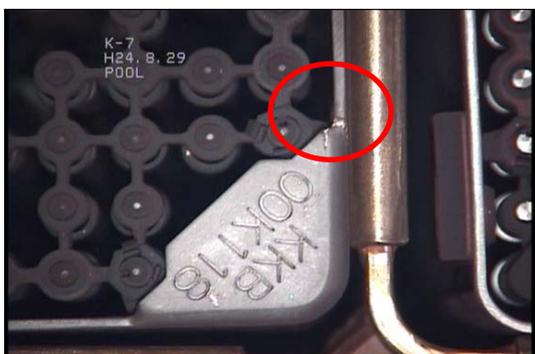
N o . 48 (KKB00K118) 神戸製鋼所 約 8mm (D 面)

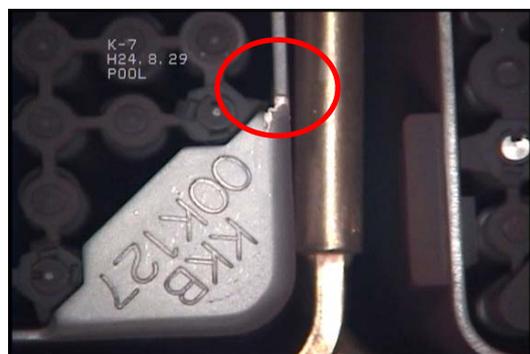
N o . 49 (KKB00K127) 神戸製鋼所 約 7mm (D 面)

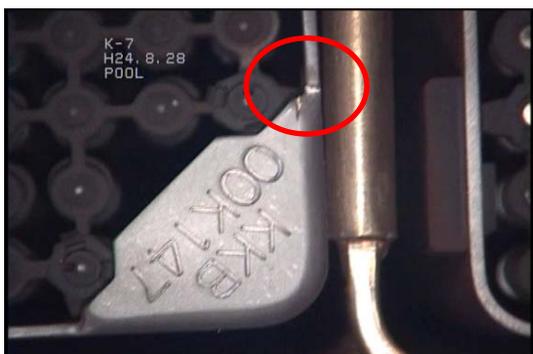
No. 50 (KKB00K147) 神戸製鋼所 約6mm (D面)

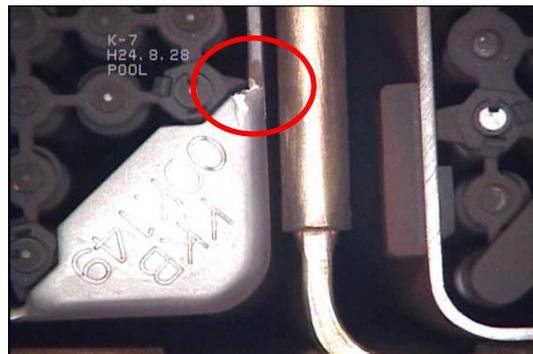
No. 51 (KKB00K149) 神戸製鋼所 約9mm (D面)

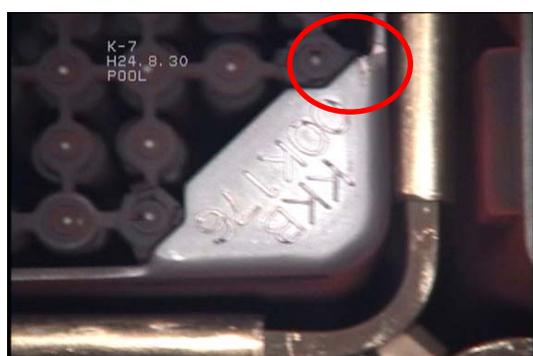
No. 53 (KKB00K176) 神戸製鋼所 約6mm (D面)

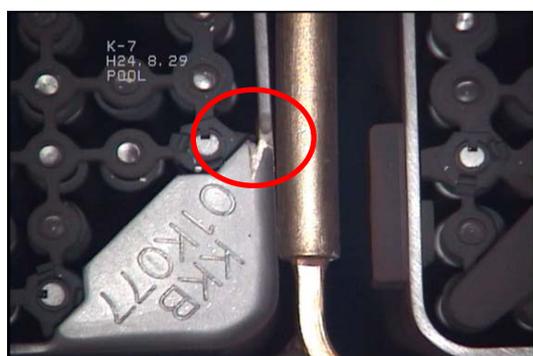
No. 55 (KKB01K077) 神戸製鋼所 約11mm (D面)

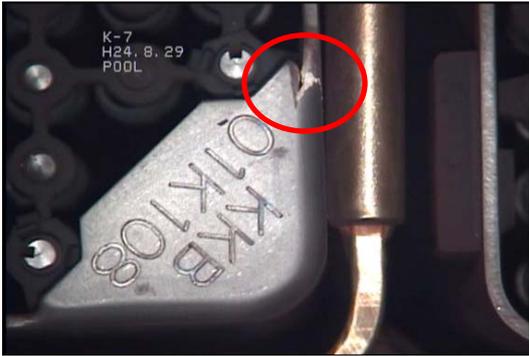
N o . 56 (KKB01K108) 神戸製鋼所 約10mm (D面)

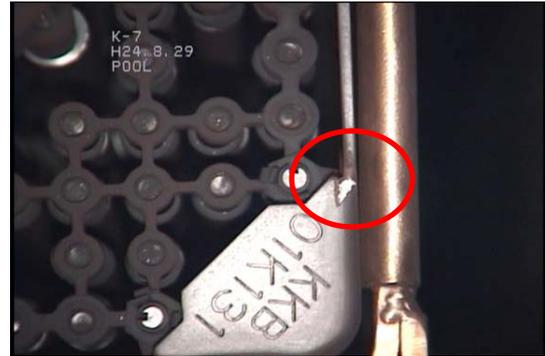
N o . 57 (KKB01K131) 神戸製鋼所 約10mm (D面)

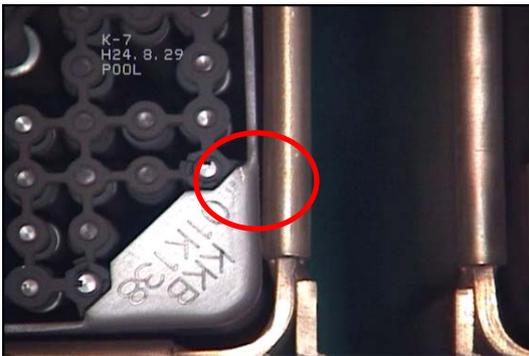
N o . 58 (KKB01K138) 神戸製鋼所 約5mm (D面)

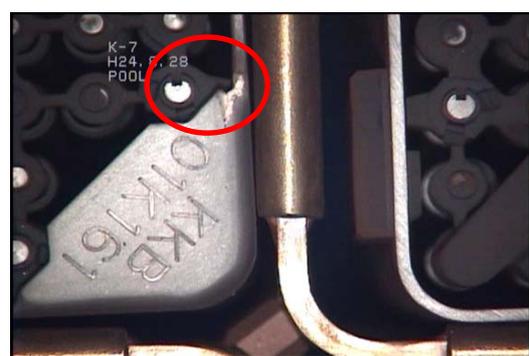
N o . 59 (KKB01K161) 神戸製鋼所 約9mm (D面)

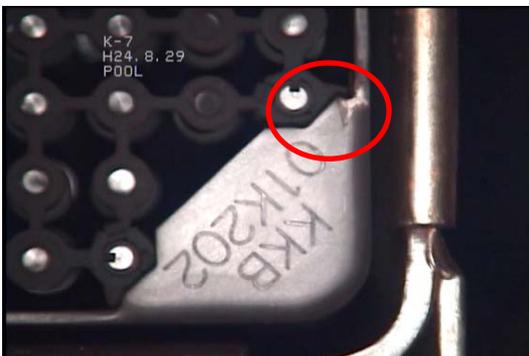
N o . 60 (KKB01K202) 神戸製鋼所 約10mm (D面)

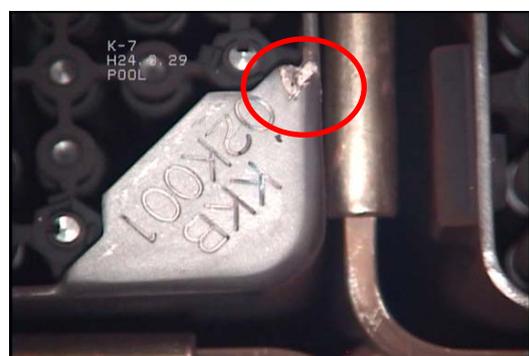
N o . 61 (KKB02K001) 神戸製鋼所 約7mm (D面)

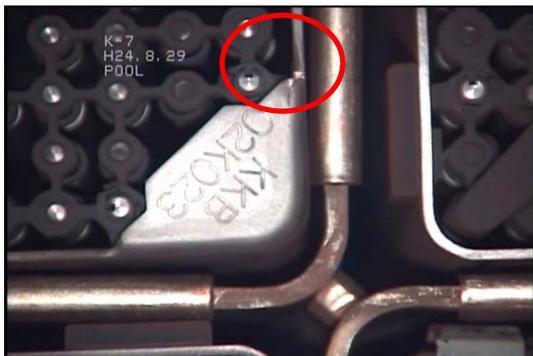
N o . 62 (KKB02K023) 神戸製鋼所 約 8mm (D 面)

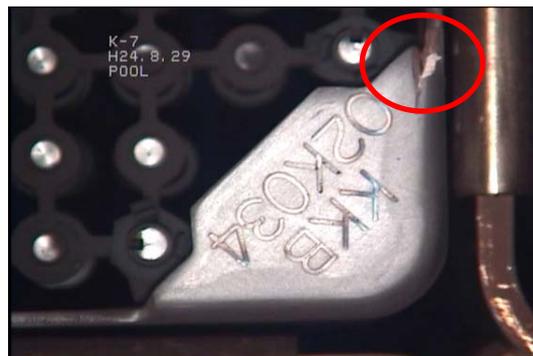
N o . 63 (KKB02K034) 神戸製鋼所 約 12mm (D 面)

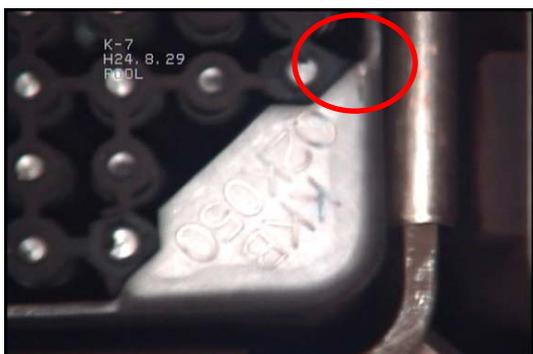
N o . 64 (KKB02K050) 神戸製鋼所 約 7mm (D 面)

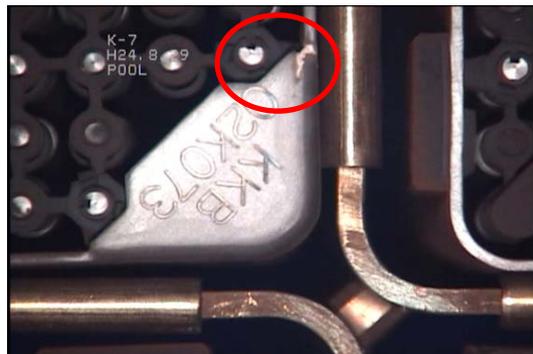
N o . 65 (KKB02K073) 神戸製鋼所 約 8mm (D 面)

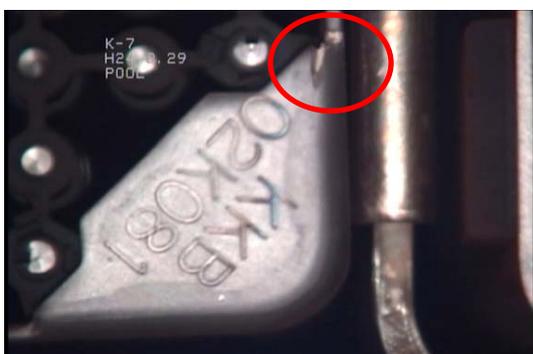
N o . 66 (KKB02K081) 神戸製鋼所 約 8mm (D 面)

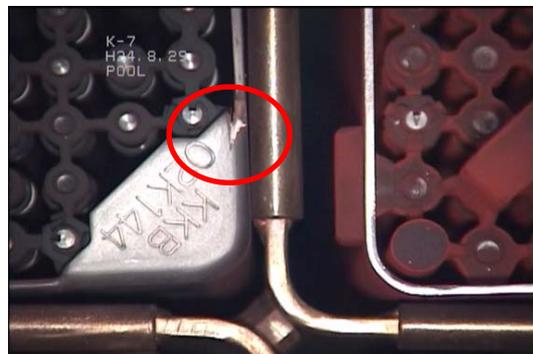
N o . 67 (KKB02K144) 神戸製鋼所 約 11mm (D 面)

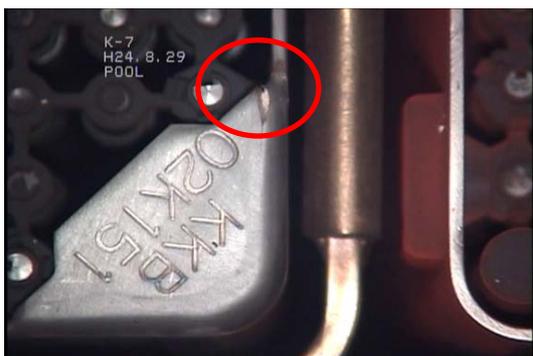
N o . 68 (KKB02K151) 神戸製鋼所 約 10mm (D 面)

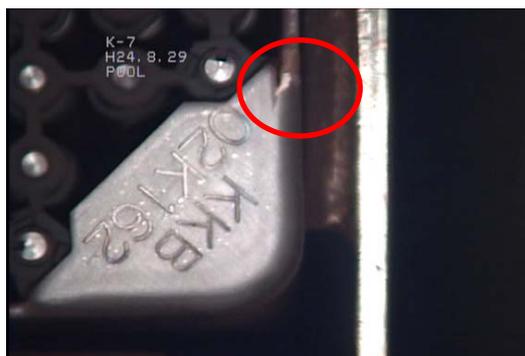
N o . 69 (KKB02K162) 神戸製鋼所 約 8mm (D 面)

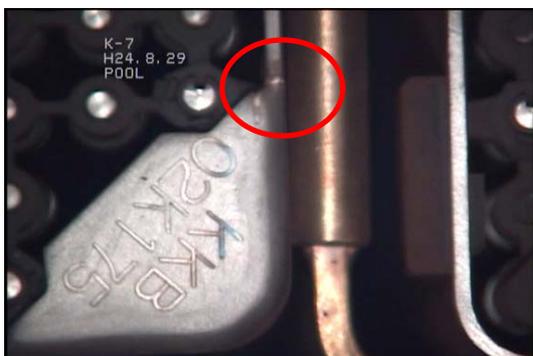
N o . 70 (KKB02K175) 神戸製鋼所 約 6mm (D 面)

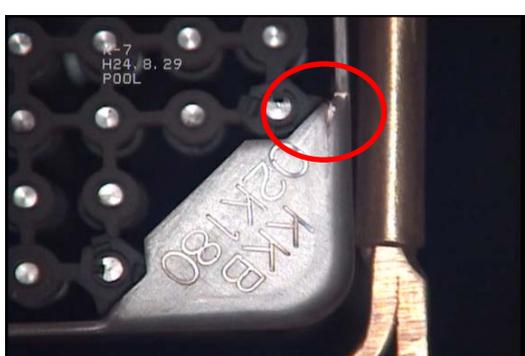
N o . 71 (KKB02K180) 神戸製鋼所 約 8mm (D 面)
