平成 25 年 1 月 7 日
東京電力株式会社

当社原子力発電所における燃料集合体ウォータ・ロッドの曲がりに係る
調査状況について（中間報告）

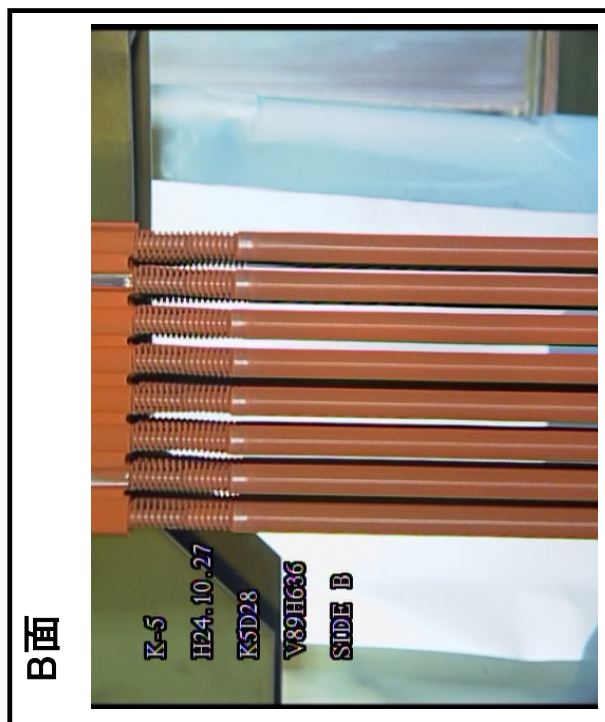
ウォーター・ロードに曲がりや曲がりを確認した燃料集合体の側方からの外観
(K5D28)

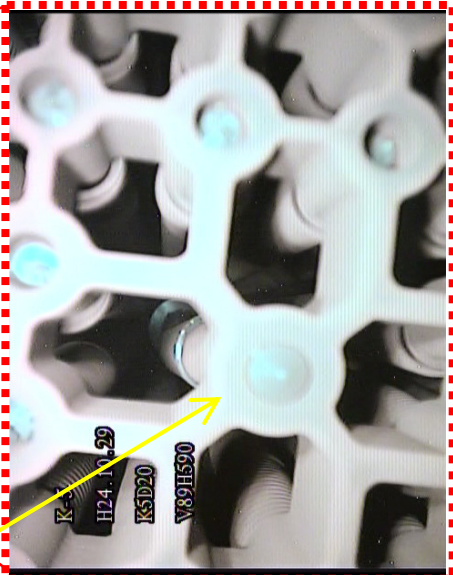
K5D14

ウォータ・ロッド

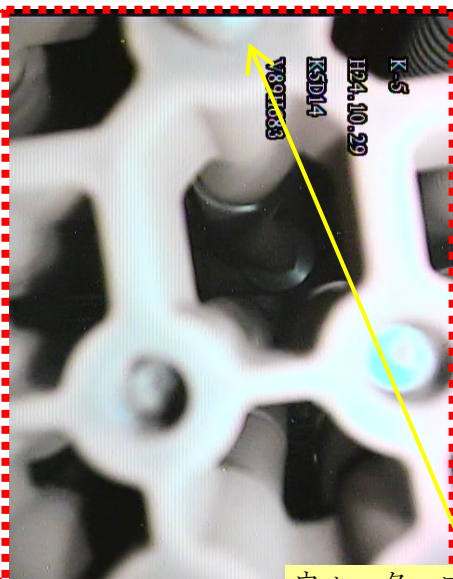
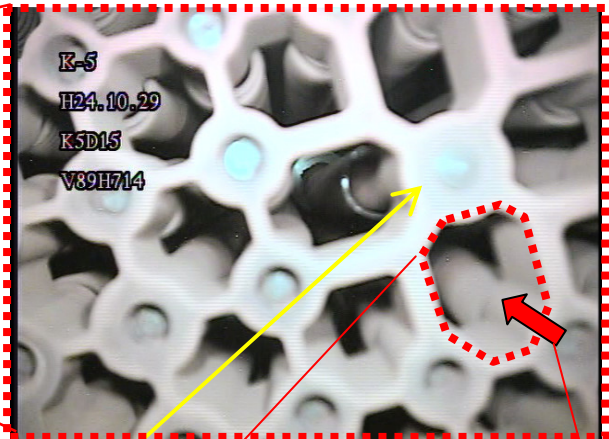
K5D15

ウォータ・ロッドに曲がりを確認した燃料集合体の上方からの外観

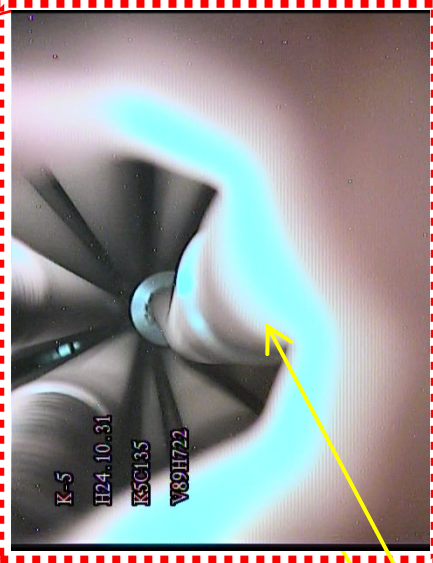
K5E34

ウォータ・ロッド

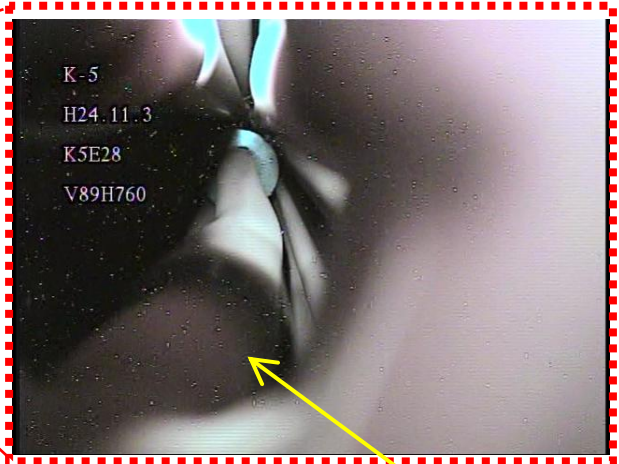
K5E28

ウォータ・ロッドに曲がりを確認した燃料集合体の上方からの外観

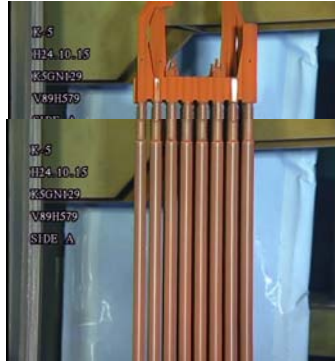
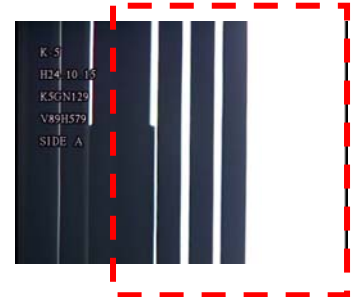
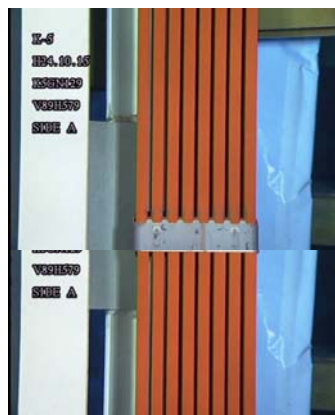
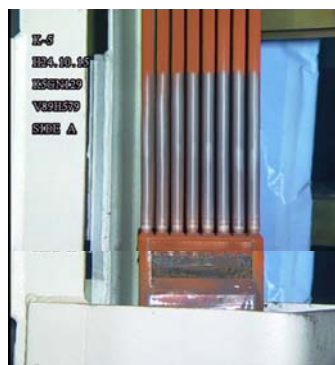
観察結果: 異常なし

A面からの燃料棒外観確認

C面からの透過光による
燃料棒-ウォータ・ロッド間隔の
A面からの確認

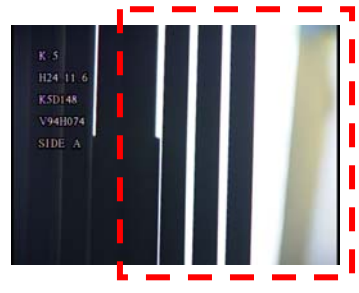
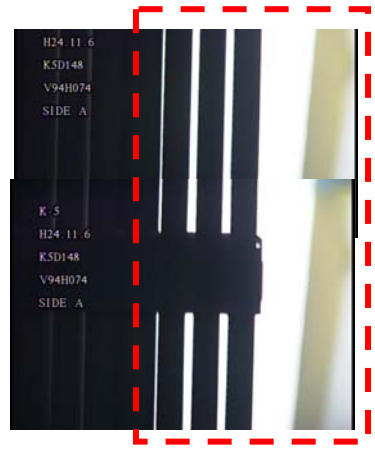
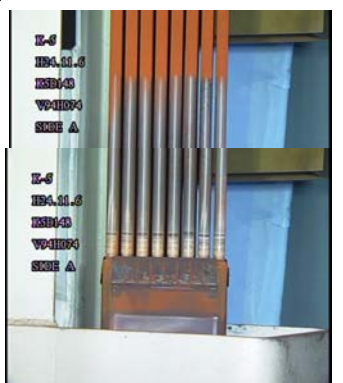
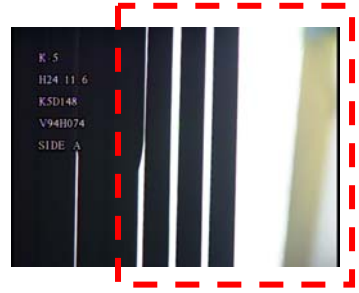
観察結果: 異常なし

A面からの燃料棒外観確認

C面からの透過光による
燃料棒-ウオータ・ロッド間隔の
A面からの確認

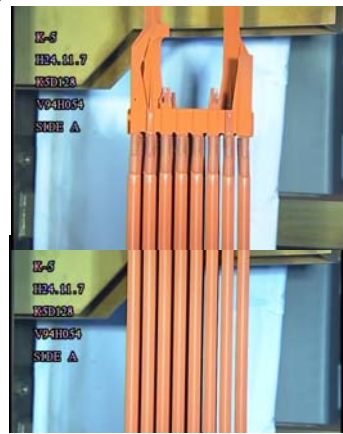
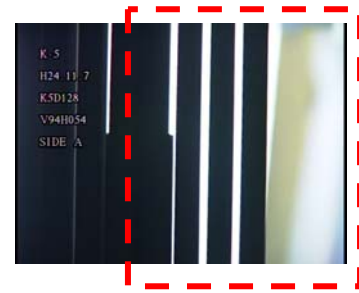
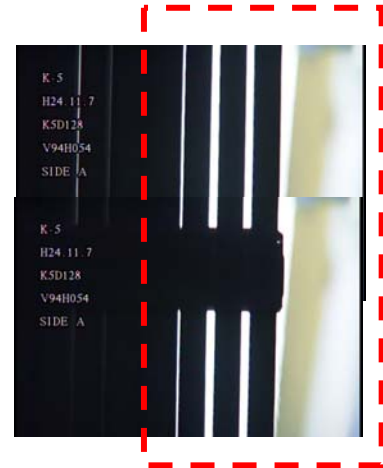
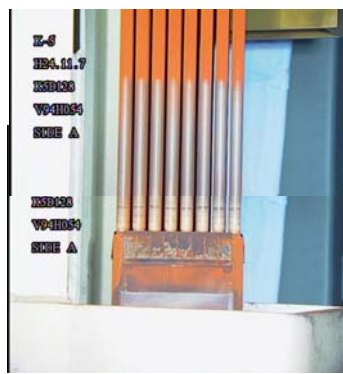
観察結果: 異常なし

A面からの燃料棒外観確認

C面からの透過光による
燃料棒-ウオータ・ロッド間隔の
A面からの確認

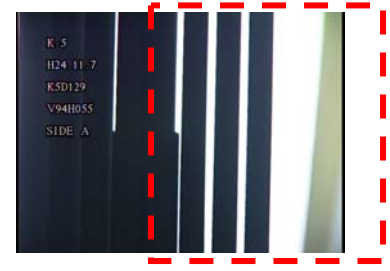
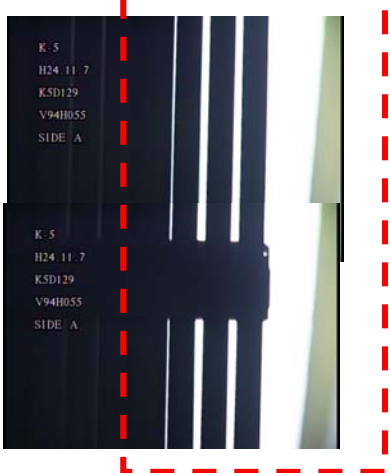
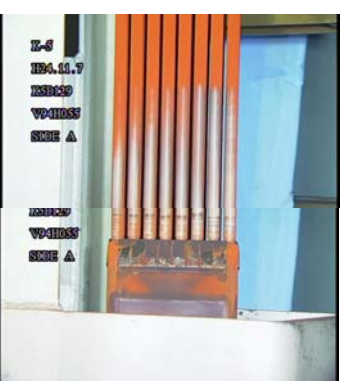
観察結果: 異常なし

A面からの燃料棒外観確認

C面からの透過光による燃料棒-ウォータ・ロッド間隔のA面からの確認

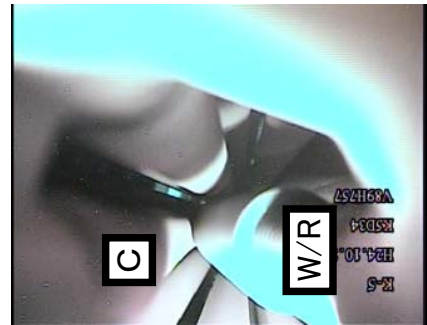
ファイバースコープ点検結果(K5D34)

■ 調査年月日
 H24. 11. 28
 ■ 調査対象燃料
 K5D34
 ■ 挿入位置
 2AD
 (第8スパン)
